Asbestinventarisatetest

Hofstraat 7, 9200 Dendermonde

Attestnummer : 20230101-000001.000

Uitgegeven op : 01.01.2023

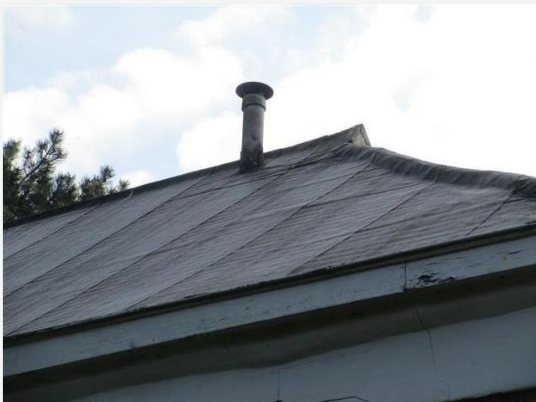
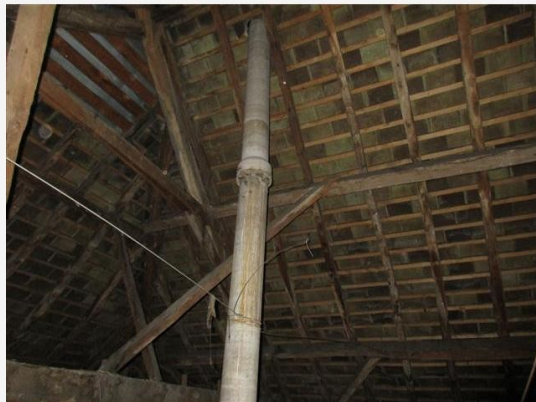
Het asbestmateriaal valt onder de mijlpaal van 2034.

Eindbeoordeling materiaalrisico	Zeer laag materiaalrisico en/of zeer lage kans op vezelvrijgave
---------------------------------	---

Beschrijving	Schouw uit asbestcement
Omgeving	Grenst aan binnen- en buitenlucht
Primaire drager	Schuin dak
Asbestmateriaal	Rookgaskanaal
Bindmiddel van asbestmateriaal	Cement
Gebondenheid op basis van bindmiddel	Hecht
Hoeveelheid (lengte - omtrek - dikte - aantal)	<ul style="list-style-type: none">• 12,00 m - 25,00 cm - 1,00 cm - 1 stuk
Totaal volume	0,03 m ³
Eenvoudig bereikbaar	Ja
Bevestigingswijze	<ul style="list-style-type: none">• Geklemd

- Zorg voor een veilig beheer en verwijder dit asbestmateriaal wanneer het bij werken eenvoudig bereikbaar wordt. Controleer de toestand jaarlijks op wijzigingen.

- Eenvoudige handelingen: enkel door erkend asbestverwijderaer
De techniek van de eenvoudige handelingen mag worden toegepast bij de verwijdering van hechtgebonden asbest die niet beschadigd is of waarbij er geen vrije vezels zichtbaar zijn en waarbij verwijdering geen aanleiding geeft tot een wijziging van de toestand (bijlage VI.3-2, A, 1^o van de codex) en indien kan voldaan worden aan de andere voorwaarden voor het gebruik van deze techniek

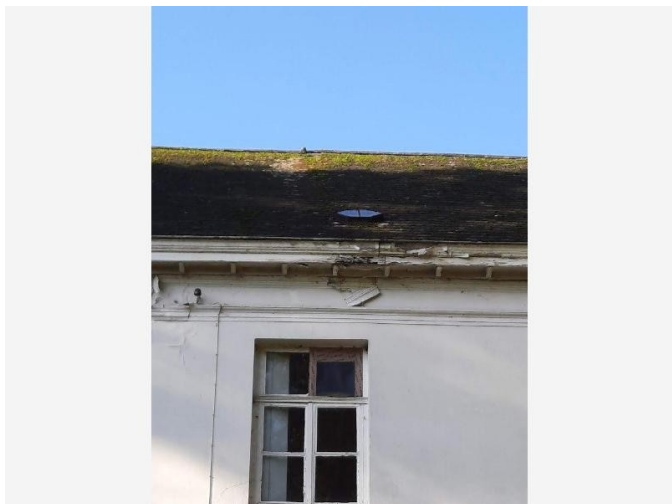
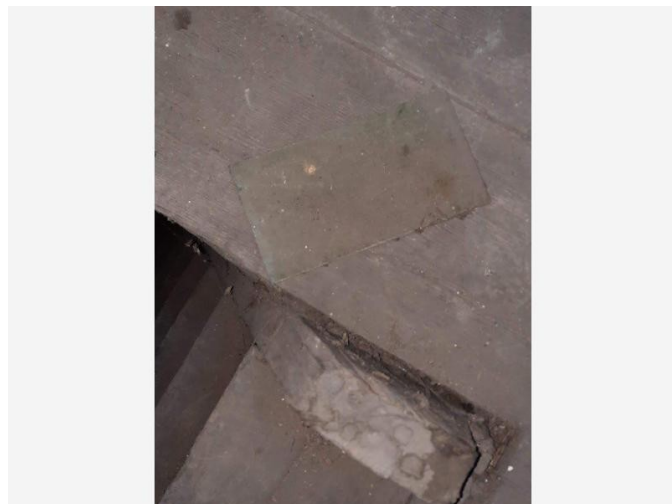
Eindbeoordeling materiaalrisico	Verhoogd materiaalrisico en/of verhoogde kans op vezelvrijgave
---------------------------------	--

Gebondenheid	Categorie 1: hechtgebonden in oorsprong
Asbestsoort (vezeltype)	Alleen chrysotiel
Asbestconcentratie	Laag (< 50%)
Afschermingsgraad van het gehele materiaal	Geheel of deels (ook) vrij aan binnenluchtstromen
Toestand van het materiaal	Matig beschadigd, matig verweerd

Beschrijving	Dak uit asbestcement leien
Omgeving	Buiten
Primaire drager	Schuin dak
Asbestmateriaal	Dak- en gevelbekleding - Lei, shingle
Bindmiddel van asbestmateriaal	Cement
Gebondenheid op basis van bindmiddel	Hecht
Hoeveelheid (oppervlakte - aantal)	<ul style="list-style-type: none"> 188,16 m² - 1 stuk
Totale oppervlakte	188,16 m ²
Eenvoudig bereikbaar	<p>Nee</p> <ul style="list-style-type: none"> Verwijdering van de toepassing tast het erfgoedkarakter aan.
Bevestigingswijze	<ul style="list-style-type: none"> Genageld, geniet

- Hemelwater dat afspoelt van asbestcement daken of gevels kan asbestdeeltjes bevatten. Gebruik het enkel voor gesloten circuits (bv. spoelen toiletten). Reinig na het vervangen van het dak of de gevel de dakgoten en regenwaterput of -ton om asbesthoudend sediment of slib te verwijderen
- Voer binnenluchtmetingen uit om actuele blootstellingsrisico's in de binnenlucht te monitoren.

- Eenvoudige handelingen: enkel door erkend asbestverwijderaar
De techniek van de eenvoudige handelingen mag worden toegepast bij de verwijdering van hechtgebonden asbest die niet beschadigd is of waarbij er geen vrije vezels zichtbaar zijn en waarbij verwijdering geen aanleiding geeft tot een wijziging van de toestand (bijlage VI.3-2, A, 1° van de codex) en indien kan voldaan worden aan de andere voorwaarden voor het gebruik van deze techniek.

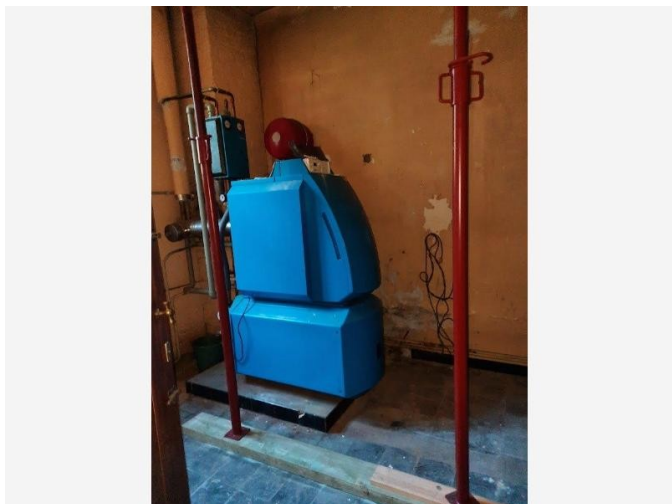
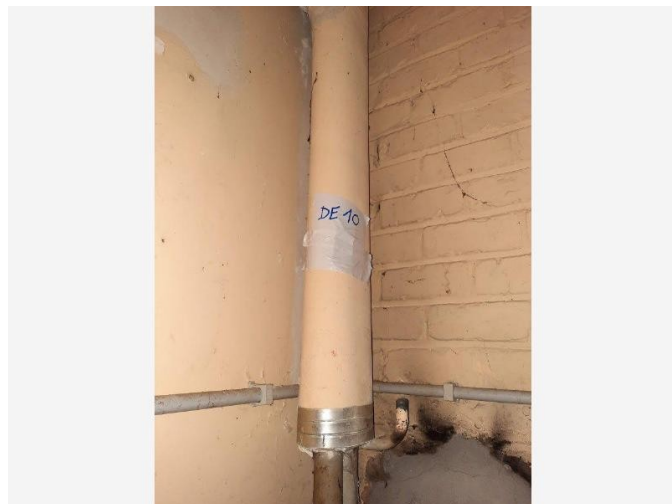
Eindbeoordeling materiaalrisico	Zeer laag materiaalrisico en/of zeer lage kans op vezelvrijgave
---------------------------------	---

Gebondenheid	Categorie 2: niet-hechtgebonden met matrix
Asbestsoort (vezeltype)	Amfibool aanwezig, uitgezonderd crocidoliet
Asbestconcentratie	Hoog ($\geq 50\%$)
Afschermingsgraad van het gehele materiaal	Niet stootvaste afscherming
Toestand van het materiaal	Onbeschadigd, niet verweerd

Beschrijving	Leidingisolatie in stooklokaal
Omgeving	Binnen
Primaire drager	HVAC infrastructuur en uitrusting
Asbestmateriaal	Buis, koker, leiding, pijp, doorvoer
Bindmiddel van asbestmateriaal	Gips - kalk
Gebondenheid op basis van bindmiddel	Niet-hechtgebonden
Hoeveelheid (gewicht - aantal)	<ul style="list-style-type: none">5,00 kg - 1 stuk
Totaal gewicht	5,00 kg
Eenvoudig bereikbaar	Ja
Bevestigingswijze	<ul style="list-style-type: none">Verlijmd, ingegoten, versmeerd
Identificatiemethode	Vaststelling met bewijsdocument, zonder monsternamen

- Zorg voor een veilig beheer en verwijder dit asbestmateriaal wanneer het bij werken eenvoudig bereikbaar wordt. Controleer de toestand jaarlijks op wijzigingen.

- Hermetische zone (erkend asbestverwijderaars)
Alle sloop- en verwijderingswerkzaamheden van asbest of asbesthoudende materialen die niet onder eenvoudige handelingen of couveusezak-methode worden verwijderd, worden uitgevoerd volgens de methode van de hermetisch afgesloten zone.

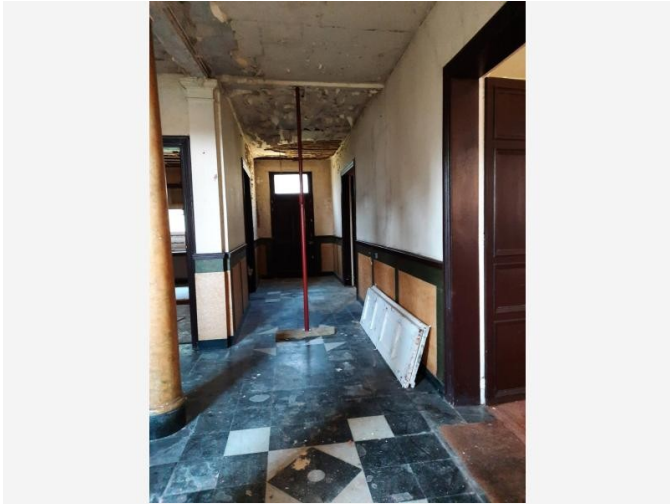
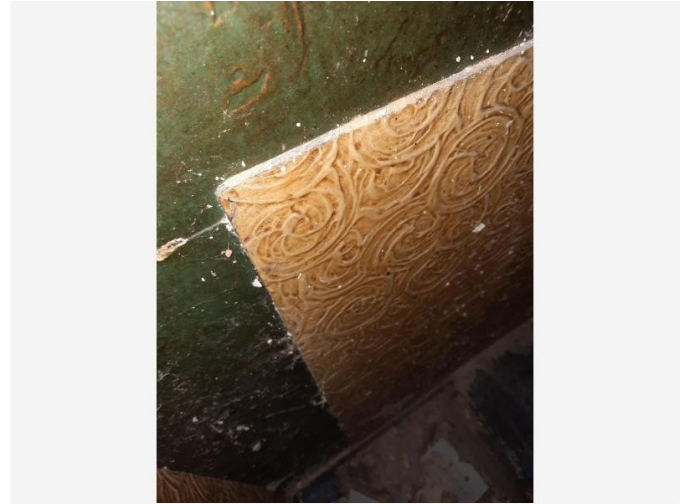
Eindbeoordeling materiaalrisico	Zeer laag materiaalrisico en/of zeer lage kans op vezelvrijgave
---------------------------------	---

Beschrijving	Asbestcementplaten - onderkant muren in inkomhal
Omgeving	Binnen
Primaire drager	Fundering-draagstructuur (horizontaal, verticaal)
Asbestmateriaal	Plaat, paneel, tablet - Type Pical
Bindmiddel van asbestmateriaal	Cement
Gebondenheid op basis van bindmiddel	Hecht
Hoeveelheid (gewicht - aantal)	• 110,00 kg - 1 stuk
Totaal gewicht	110,00 kg
Eenvoudig bereikbaar	Ja
Bevestigingswijze	• Genageld, geniet

Identificatiemethode	Vaststelling met bewijsdocument, zonder monstername
Destructieve handeling voor identificatie	Nee
Opmerking	Ongeveer 16,5m ² Zie bijgevoegde oude asbestinventaris voor labo-analyse

- Zorg voor een veilig beheer. Vermijd het beschadigen van het asbestmateriaal. Controleer de toestand jaarlijks op wijzigingen.

- Eenvoudige handelingen: mag via doe-het-zelf of door werknemer(s) met opleidingsattest eenvoudige handelingen
De techniek van de eenvoudige handelingen mag worden toegepast bij de verwijdering van hechtgebonden asbest die niet beschadigd is of waarbij er geen vrije vezels zichtbaar zijn en waarbij verwijdering geen aanleiding geeft tot een wijziging van de toestand (bijlage VI.3-2, A, 1° van de codex) en indien kan voldaan worden aan de andere voorwaarden voor het gebruik van deze techniek.

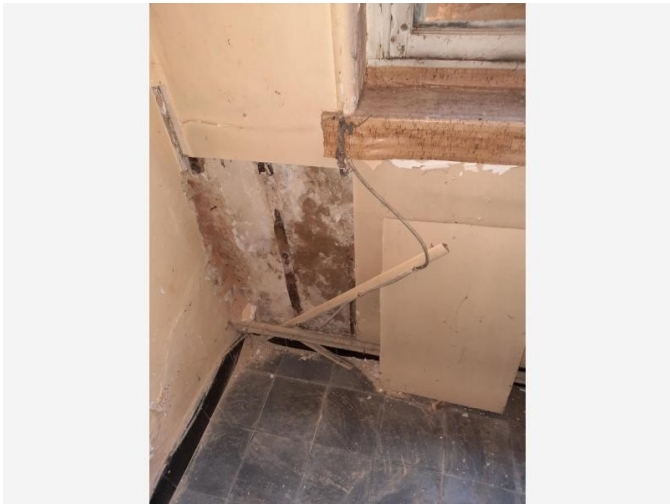
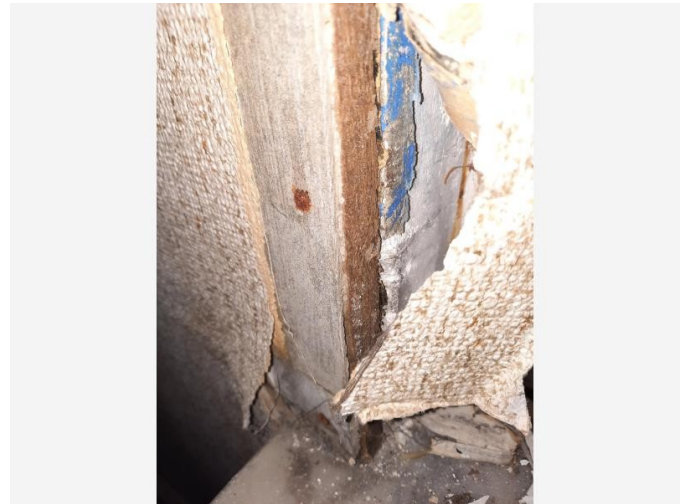
Eindbeoordeling materiaalrisico	Laag materiaalrisico en/of verlaagde kans op vezelvrijgave
---------------------------------	--

Beschrijving	Asbestcementplaten: onderaan binnenzijde muren
Omgeving	Binnen
Primaire drager	Fundering-draagstructuur (horizontaal, verticaal)
Asbestmateriaal	Plaat, paneel, tablet - Type Menuiserite
Bindmiddel van asbestmateriaal	Cement
Gebondenheid op basis van bindmiddel	Hecht
Hoeveelheid (oppervlakte - dikte - aantal)	• 26,00 m ² - 1,00 cm - 1 stuk
Totaal volume	0,26 m ³
Eenvoudig bereikbaar	Ja
Bevestigingswijze	• Genageld, geniet

Identificatiemethode	Vaststelling met bewijsdocument, zonder monstername
Destructieve handeling voor identificatie	Nee
Opmerking	<p>In de 'zitplaats (zie plan): Achter chauffage; In de 'werkkamer' langs de oostzijde, mogelijks ook achter de chauffage, in de stookplaats en bureau: Volledige muur.</p> <p>Zie bijgevoegde oude asbestinventaris voor labo-analyse</p>

- Zorg voor een veilig beheer. Vermijd het beschadigen van het asbestmateriaal. Controleer de toestand jaarlijks op wijzigingen.

- Eenvoudige handelingen: enkel door erkend asbestverwijderaar
De techniek van de eenvoudige handelingen mag worden toegepast bij de verwijdering van hechtgebonden asbest die niet beschadigd is of waarbij er geen vrije vezels zichtbaar zijn en waarbij verwijdering geen aanleiding geeft tot een wijziging van de toestand (bijlage VI.3-2, A, 1° van de codex) en indien kan voldaan worden aan de andere voorwaarden voor het gebruik van deze techniek.

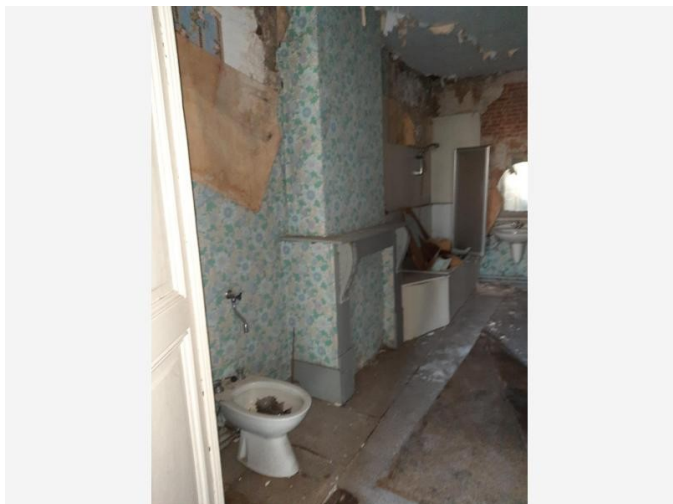
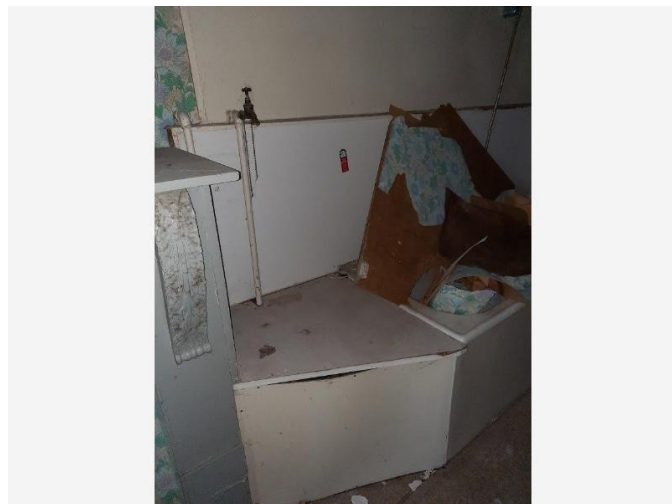
Eindbeoordeling materiaalrisico	Zeer laag materiaalrisico en/of zeer lage kans op vezelvrijgave
---------------------------------	---

Gebondenheid	Categorie 1: hechtgebonden in oorsprong
Asbestsoort (vezeltype)	Alleen chrysotiel
Asbestconcentratie	Laag (< 50%)
Afschermingsgraad van het gehele materiaal	Stootvaste afscherming of omkasting
Toestand van het materiaal	Onbeschadigd, niet verweerd

Beschrijving	Glasalplaat in badkamer
Omgeving	Binnen
Primaire drager	Fundering-draagstructuur (horizontaal, verticaal)
Asbestmateriaal	Plaat, paneel, tablet - Geëmailleerd, type Glasal
Bindmiddel van asbestmateriaal	Cement
Gebondenheid op basis van bindmiddel	Hecht
Hoeveelheid (oppervlakte - dikte - aantal)	• 3,00 m ² - 1,00 cm - 1 stuk
Totaal volume	0,03 m ³
Eenvoudig bereikbaar	Ja
Bevestigingswijze	• Geschroefd
Identificatiemethode	Vaststelling met bewijsdocument, zonder monsternamen

- Zorg voor een veilig beheer en verwijder dit asbestmateriaal wanneer het bij werken eenvoudig bereikbaar wordt. Controleer de toestand jaarlijks op wijzigingen.

- Eenvoudige handelingen: enkel door erkend asbestverwijderaar
De techniek van de eenvoudige handelingen mag worden toegepast bij de verwijdering van hechtgebonden asbest die niet beschadigd is of waarbij er geen vrije vezels zichtbaar zijn en waarbij verwijdering geen aanleiding geeft tot een wijziging van de toestand (bijlage VI.3-2, A, 1^o van de codex) en indien kan voldaan worden aan de andere voorwaarden voor het gebruik van deze techniek.

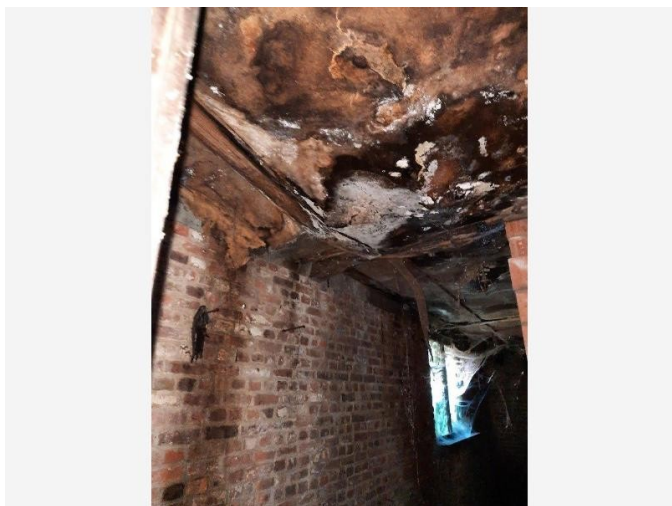
Permanente beperking

Reden: Het onderzoek kan niet uitgevoerd worden binnen de bepalingen van de Welzijnswet

Uitleg van de asbestdeskundige: Het deel langs de binnenzijde poort kon niet worden geïnspecteerd wegens instortingsgevaar van dak. Doch, uit oude asbestinventaris is gebleken dat er zich geen asbestverdachte materialen bevinden.

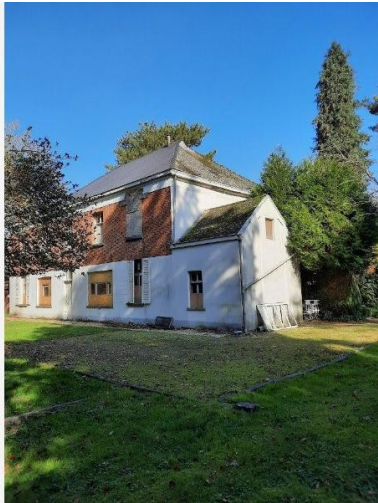
Permanente beperking

Reden: Het onderzoek kan niet uitgevoerd worden binnen de bepalingen van de Welzijnswet

Uitleg van de asbestdeskundige: Dak bestaande uit asbestleien, onzeker of er ook nog een (asbesthoudend) ondertdak aanwezig is.

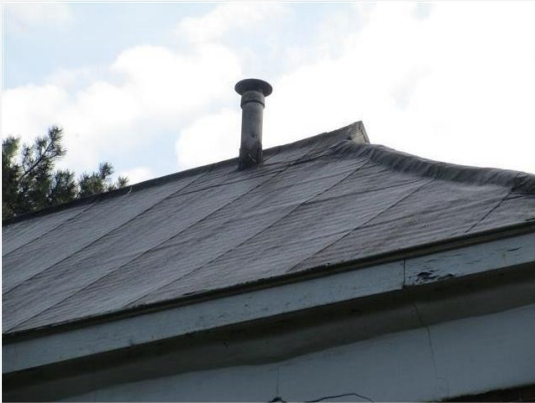
Permanente beperking

Reden: Het te onderzoeken materiaal situeert zich hoger dan 3,50 m te rekenen vanaf een veilige ondergrond

Uitleg van de asbestdeskundige: Van de roofing op het gedeelte van het hoofdgebouw werd geen staal genomen

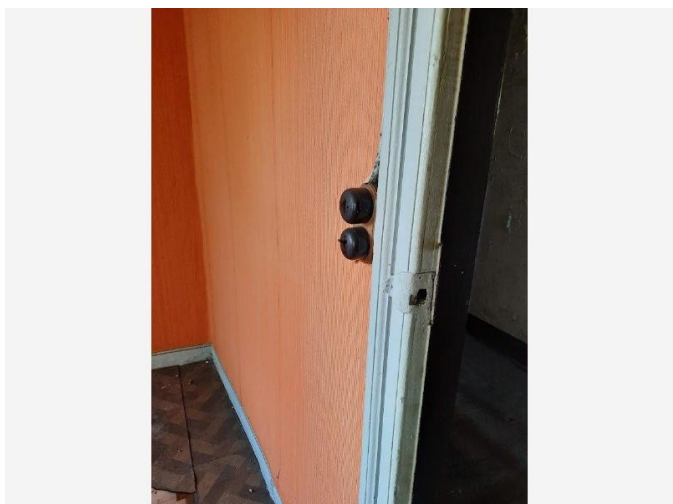
Fiche 10: Stopcontacten, wc-bril, elektriciteitsonderdelen

Mogelijks asbest in de bakelieten stopcontacten en schakelaars, elektriciteitsonderdelen en wc-bril. Alleszins weinig tot geen blootstellingsrisico

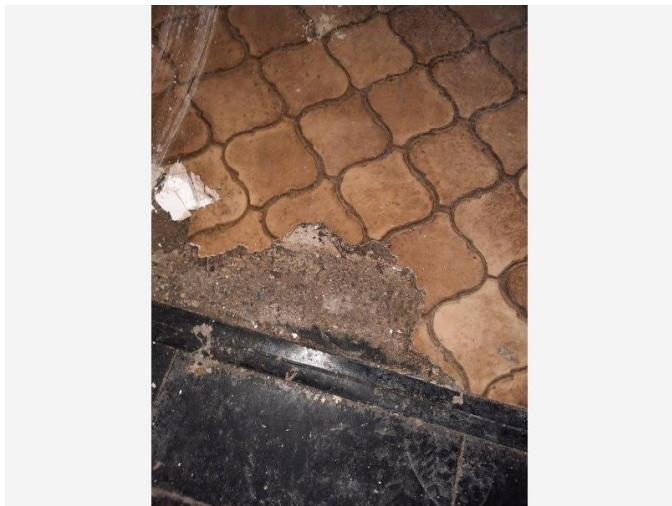
Deze vinyl werd onderzocht door labo en was negatief voor asbest. Doch advies om extra staalnames te nemen, vooral indien er zich zwarte lijm onder bevindt (bij het deel waar het staal werd genomen was er geen zwarte lijm zichtbaar).

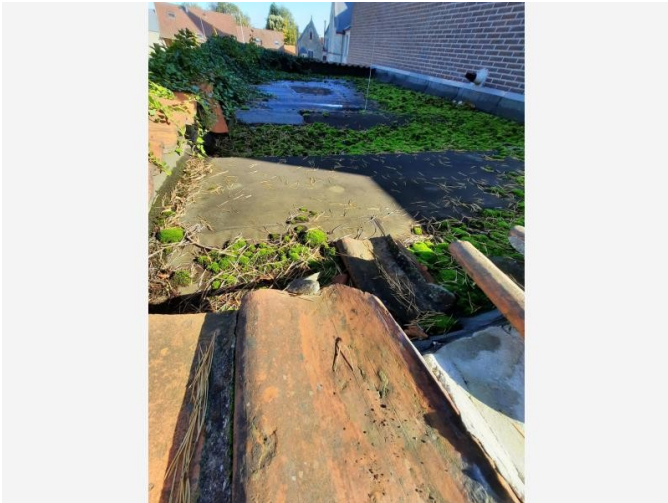
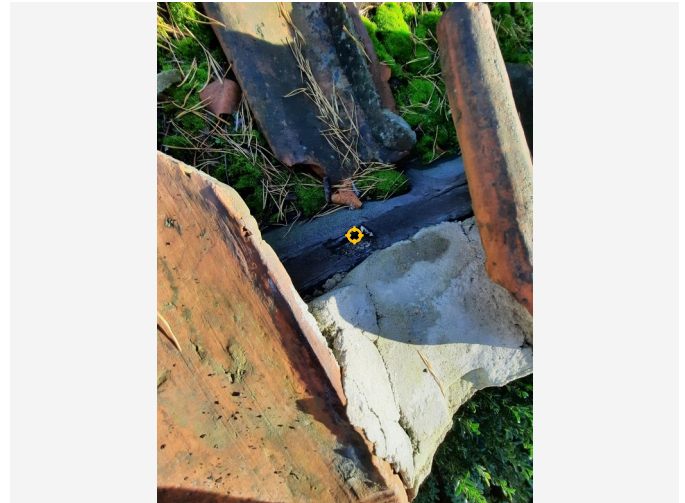
Fiche 12: Roofing dak garage

Geen asbest

#	Type	Referentie	Resultaat
12.1	Puntmonster	221018-HOF7-ROOFGAR - Roofing garage	Geen asbest

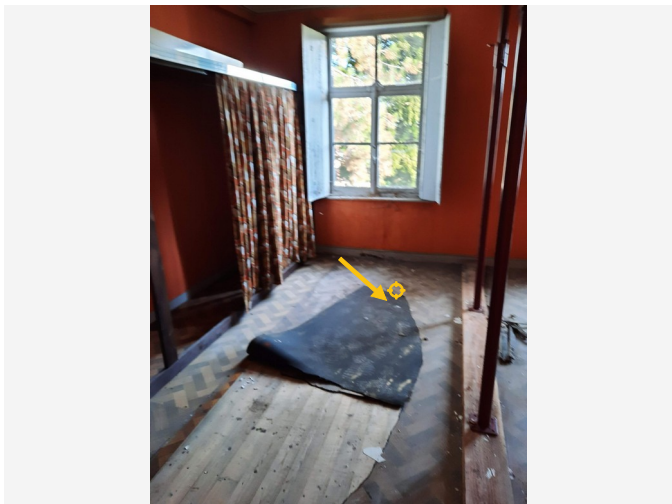
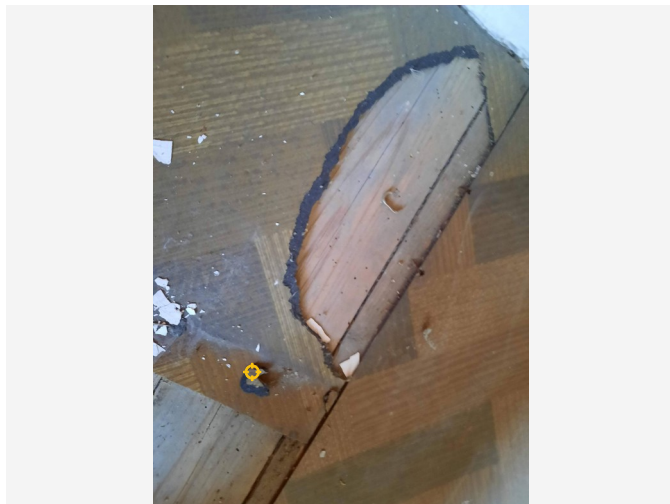
Geen asbest

#	Type	Referentie	Resultaat
13.1	Puntmonster	221018-HOF7-VINVIS - Vinyl visgraatmotief	Geen asbest

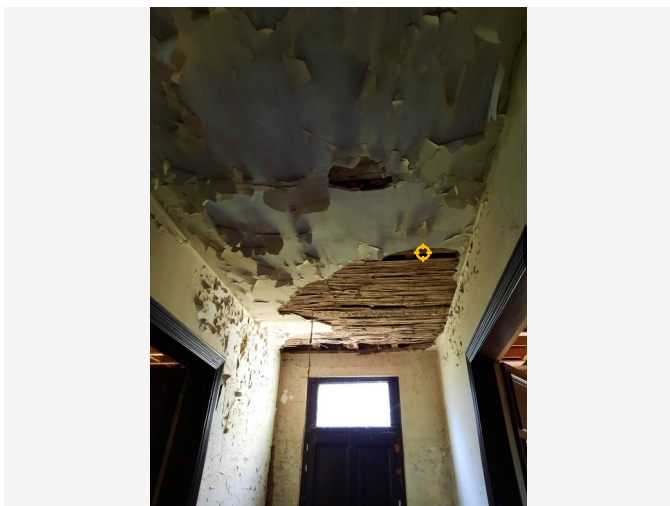
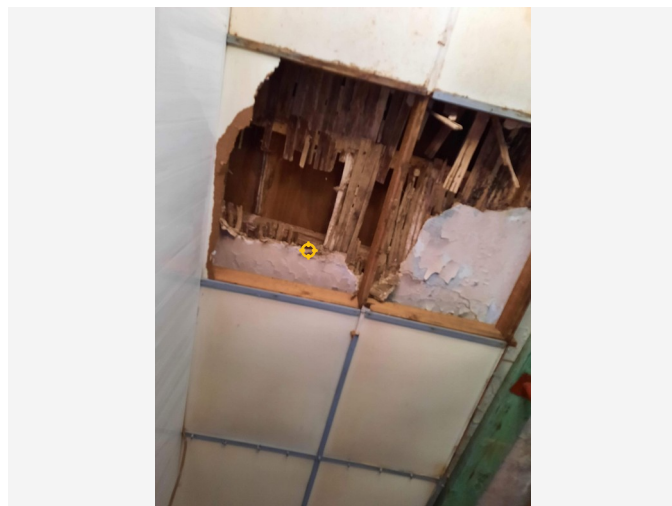
Geen asbest

#	Type	Referentie	Resultaat
14.1	Mengmonster	221018-HOF7-PLEIPL - Pleisterwerk plafonds	Geen asbest

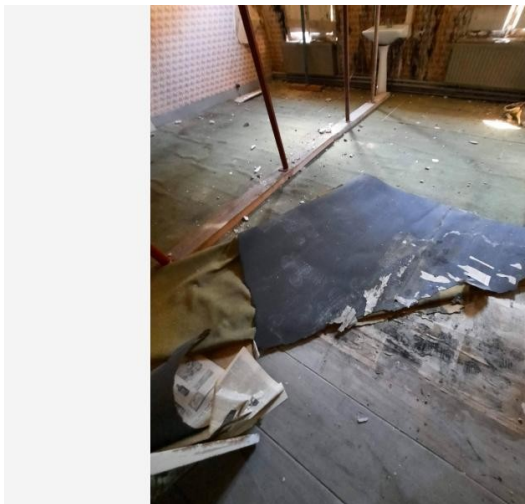
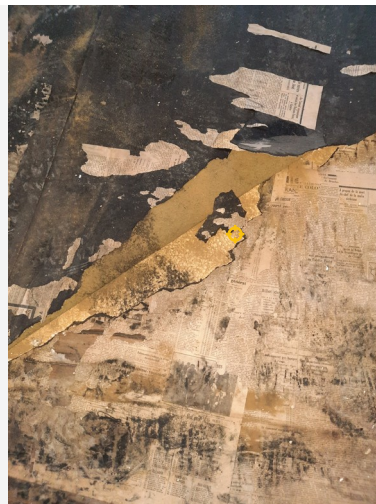
Geen asbest

#	Type	Referentie	Resultaat
15.1	Puntmonster	221018-HOF7-VINGE - Vinyl geel	Geen asbest

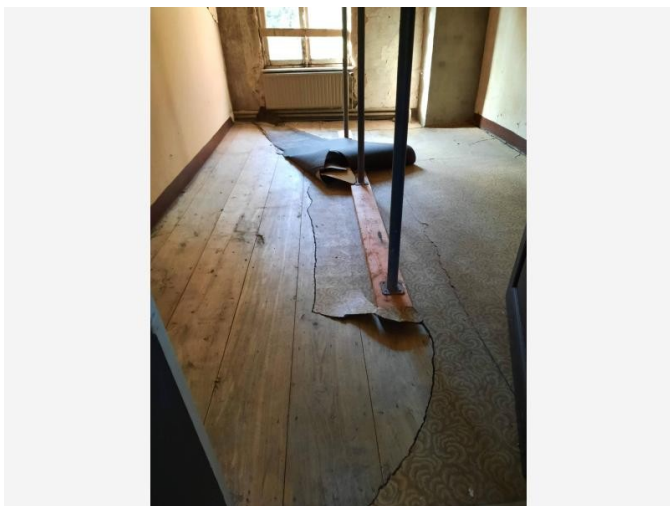
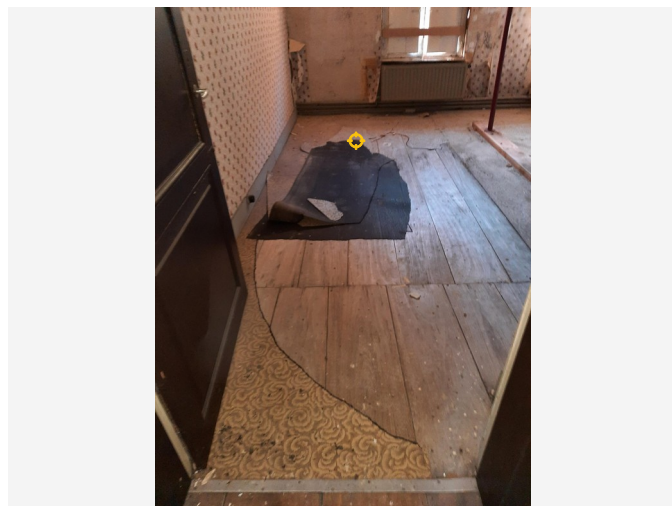
Geen asbest

#	Type	Referentie	Resultaat
16.1	Puntmonster	221018-HOF7-VINBR - Vinyl bruin	Geen asbest

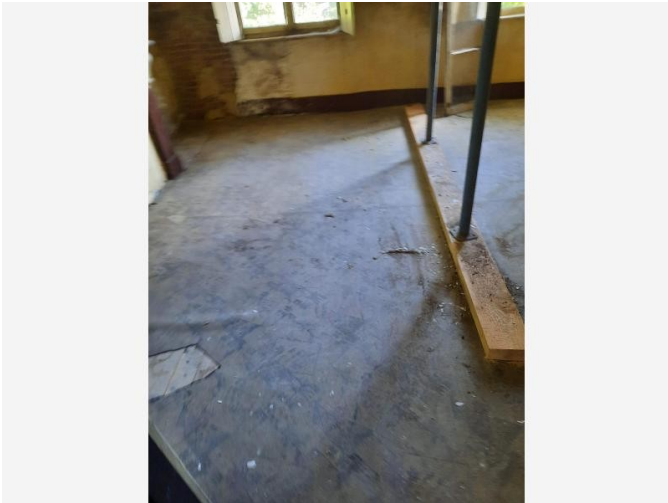
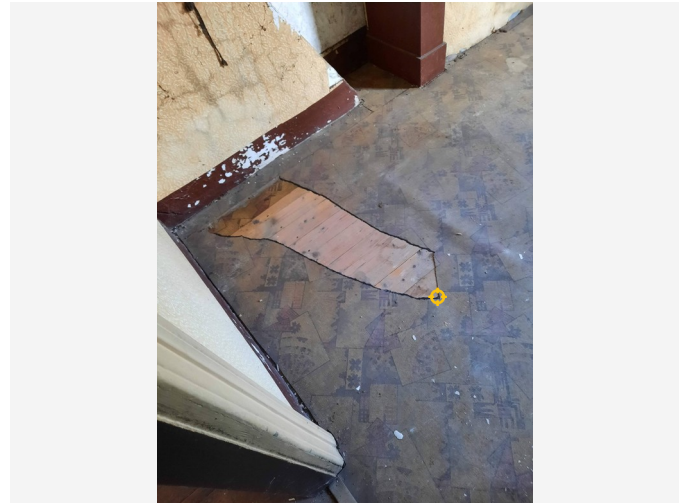
Fiche 17: Vloerbekleding rood berging

Geen asbest
