# Asbestinventarisatetest

Zwarte Zustersstraat 26, 9200 Dendermonde

Attestnummer : 20260706-000457.000

**Niet-asbestveilig**

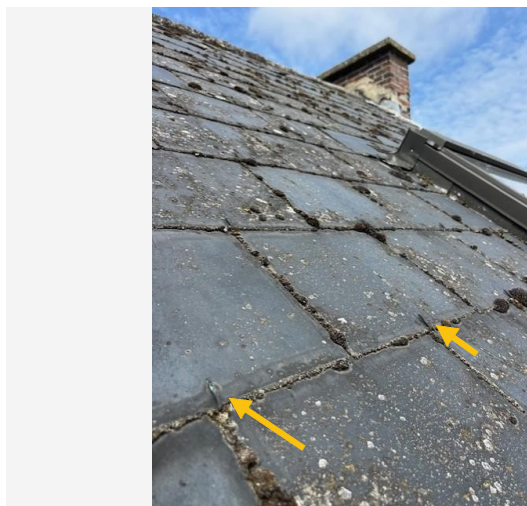
## Fiche 28: Onderdak woning

| Beschrijving | Notitie | Terug te vinden op plannen |
|---|---|---|
| Fiche 28: Onderdak woning | <p>Op het dak zijn er leien waarneembaar, deze leien kunnen niet worden opgetild, daar deze vastgehaakt liggen.</p> <p>Om het onderdak te inspectieren.</p> <p>Op de zolder ruimte zijn er isolatie platen aangebracht, er is geen verdere inspectie mogelijk naar achterliggende materialen in kader van het niet destructief onderzoek.</p> <p>Bv mogelijks zijn hier nog onderdak platen aanwezig. Aangeraden verder te onderzoeken bij ev. werken aan het dak of het verwijderen van de leien. Er werd een opening gemaakt in de isolatie daar zijn leien waarneembaar, maar er is geen volledige uitspraak mogelijk voor het gehele dak van de woning.</p> | - |
