# Asbestinventarisatetest

Molenbergplein 4/W001, 9160 Lokeren

Attestnummer : **20240906-000229.000**

Uitgegeven op : **06.09.2024**

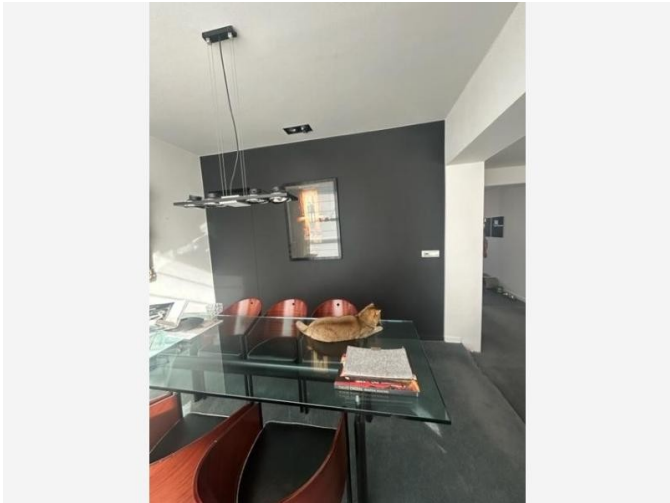
Vrije foto

Valse plafonds in gyproc, er was geen verdere analyse mogelijk naar eventuele achterliggende materialen.

Valse plafonds: zitruimte, eetplaats in de living, dressing

Verder te onderzoeken bij verwijdering of werken

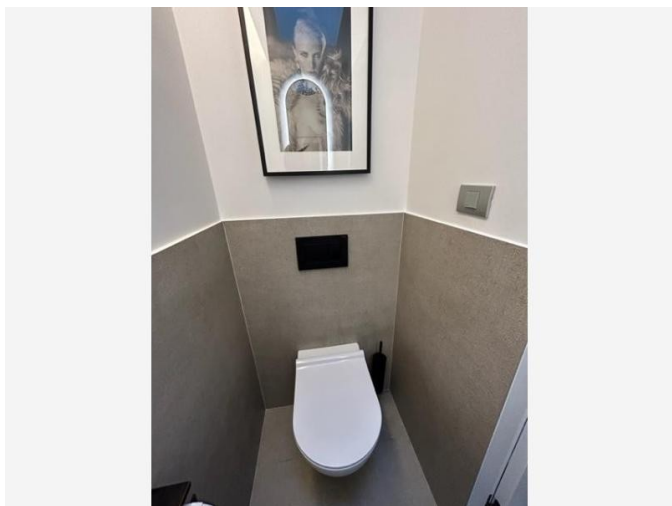
Vrije foto

Valse wanden gyproc: er was geen verdere analyse mogelijk naar ev. achterliggende materialen.

Verder te onderzoeken bij ev. werken of verwijdering.

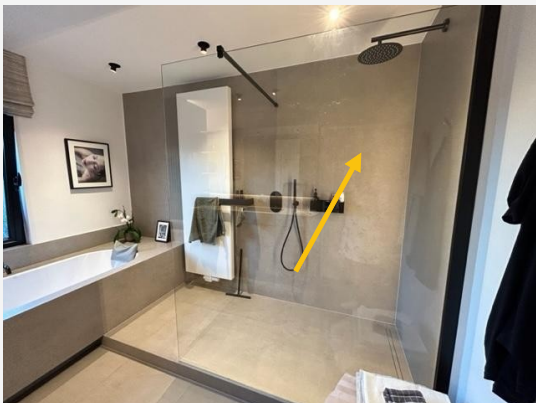
Vrije foto

In de badkamer en toilet zijn er faienecetegels aanwezig in perfecte staat. Hierdoor was er geen staalname mogelijk van de achterliggende lijmlaag verder te onderzoeken bij werken/verwijdering hiervan

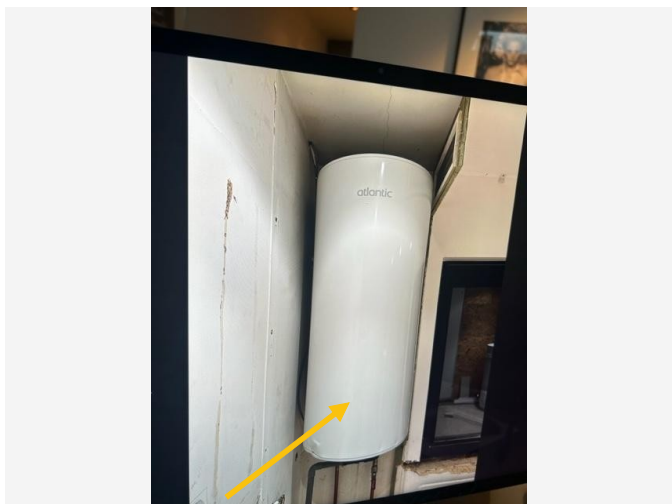
Vrije foto

Atlantic boiler plaatsing in 2022 zie factuur in bijlage

Niet-asbest verdacht

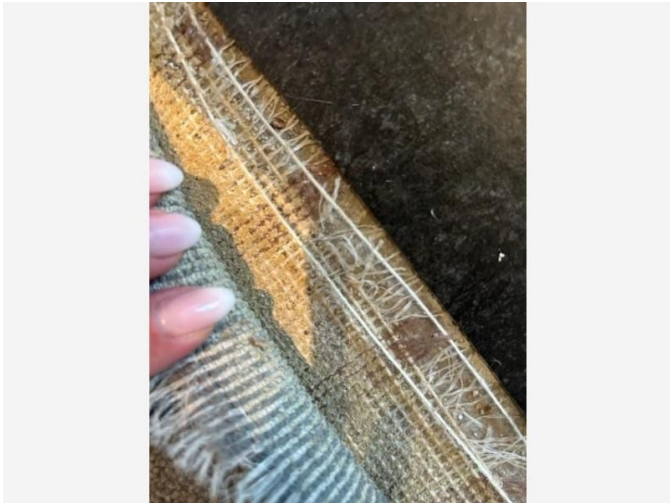
Vrije foto

vloertegel: badk,dressing, bureau, slpk

linoleum: keuken (niet asbest verdacht)

tapijt: Living, hal,

terras: hout

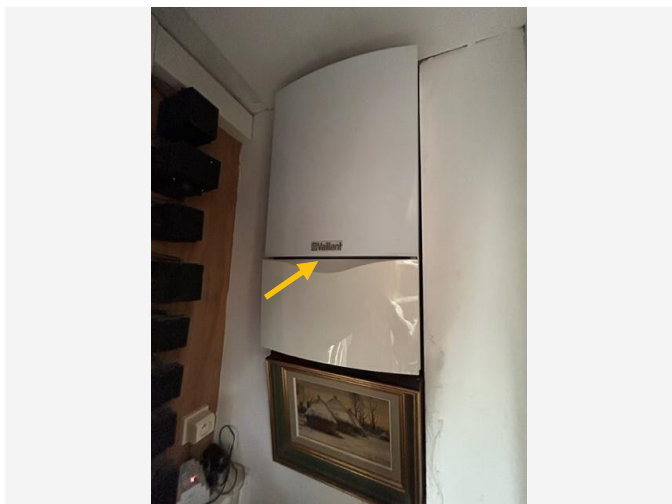
Vrije foto

Vaillant ketel VUW BE282/2-5H

aankoop 2020 niet asbest verdacht zie factuur in bijlage)

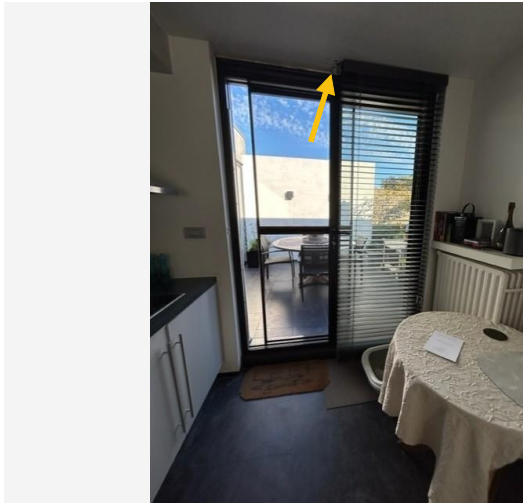
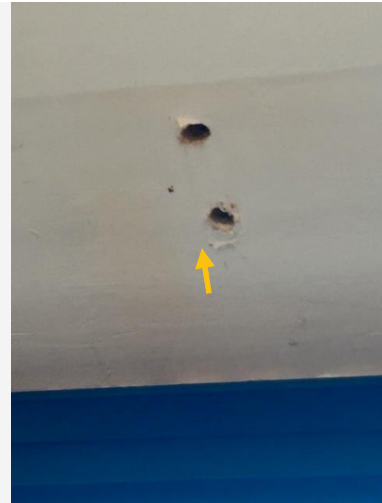
## Fiche 7: Plafondpleister

Geen asbest

| # | Type | Referentie | Resultaat |
|---|---|---|---|
| 7.1 | Mengmonster | 2. Plafondpleister | Geen asbest |

| Opmerking | Verplichte staalname plafondpleister<br>staal: slpk, keuken, berging |

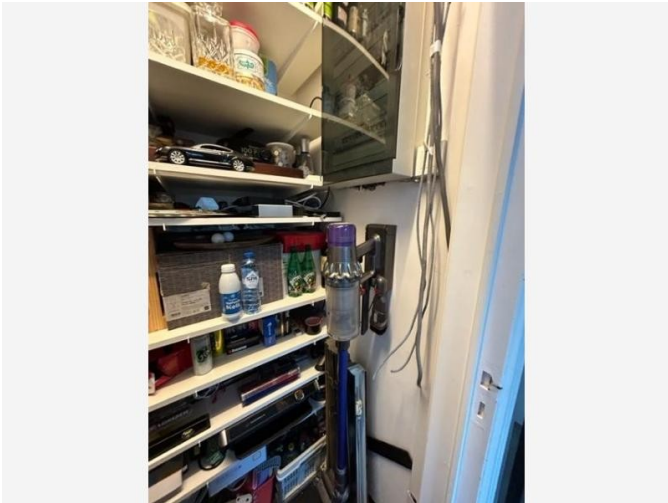
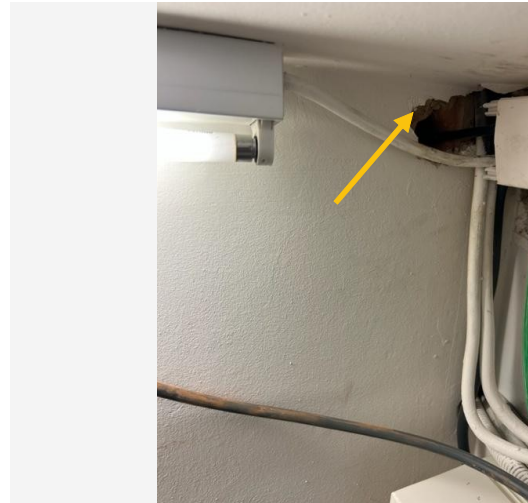
## Fiche 8: Wandpleister

Geen asbest

| # | Type | Referentie | Resultaat |
|---|---|---|---|
| 8.1 | Mengmonster | 1. wandpleister | Geen asbest |

| Opmerking | Verplichte staalname wandpleister<br><br>staal: berging, dressing hal<br><br>er was geen staalname in een natte ruimte mogelijk (valse wanden/betegeld) |
