# Asbestinventarisatattest

Ouburg 34, 9200 Dendermonde

Attestnummer : 20260427-000018.000

Uitgegeven op : 27.04.2026

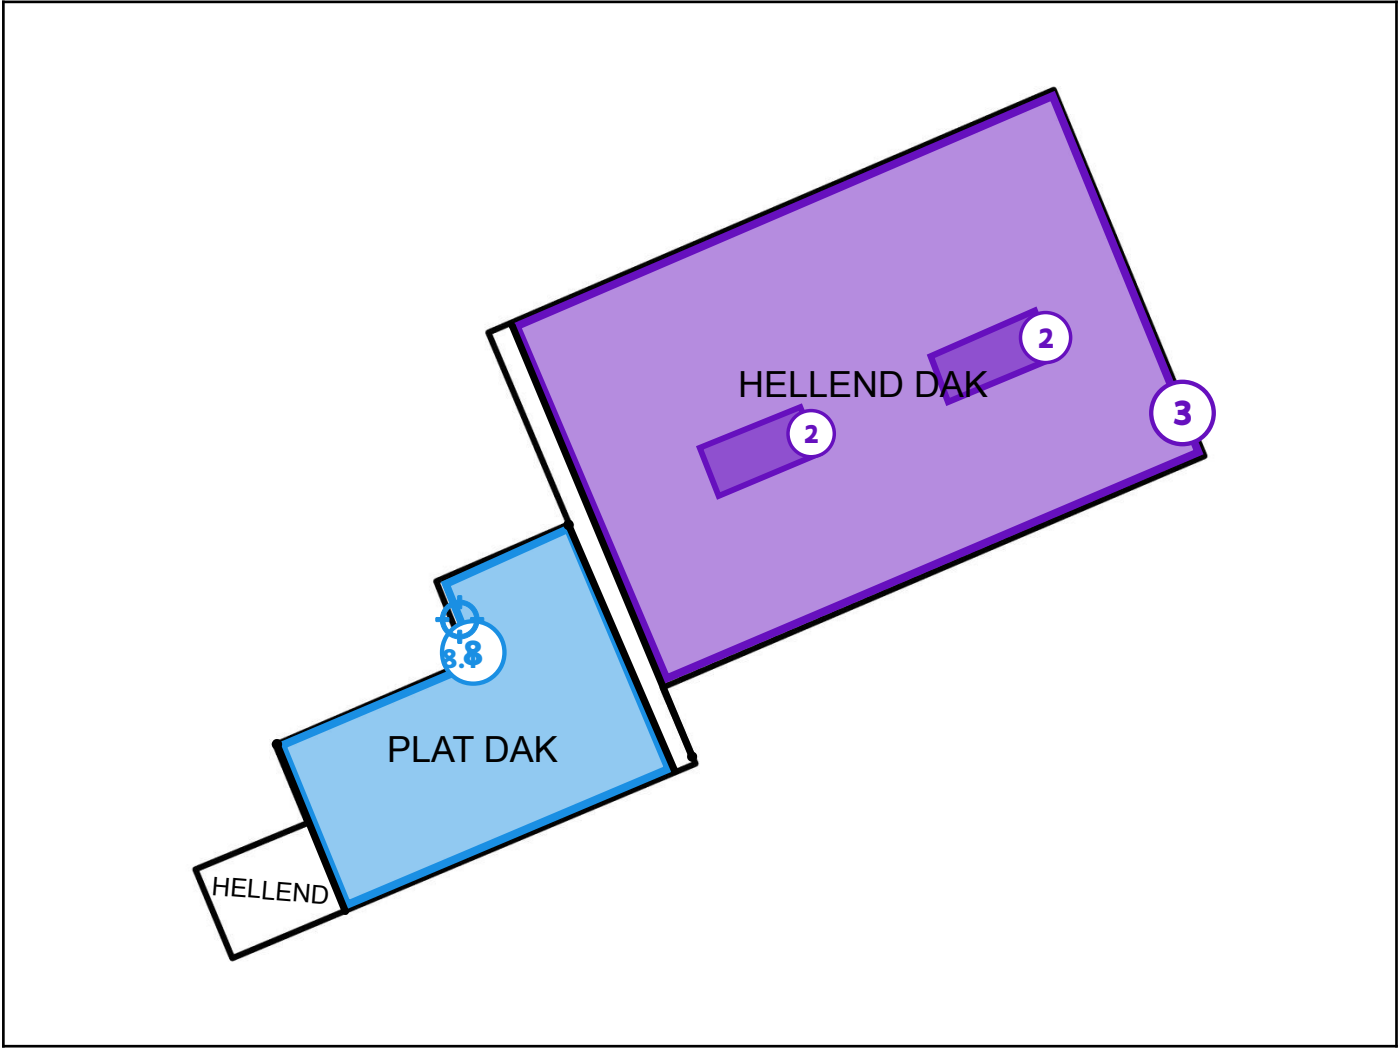
# Plan 1.4: Dakenplan

| Beschrijving | Type | Actie |
|---|---|---|
| 2. Gemetste schouw | Beperking | - |
| 3. onderdak niet zichtbaar | Beperking | - |
| 8. roofing plat dak | Geen asbest | - |

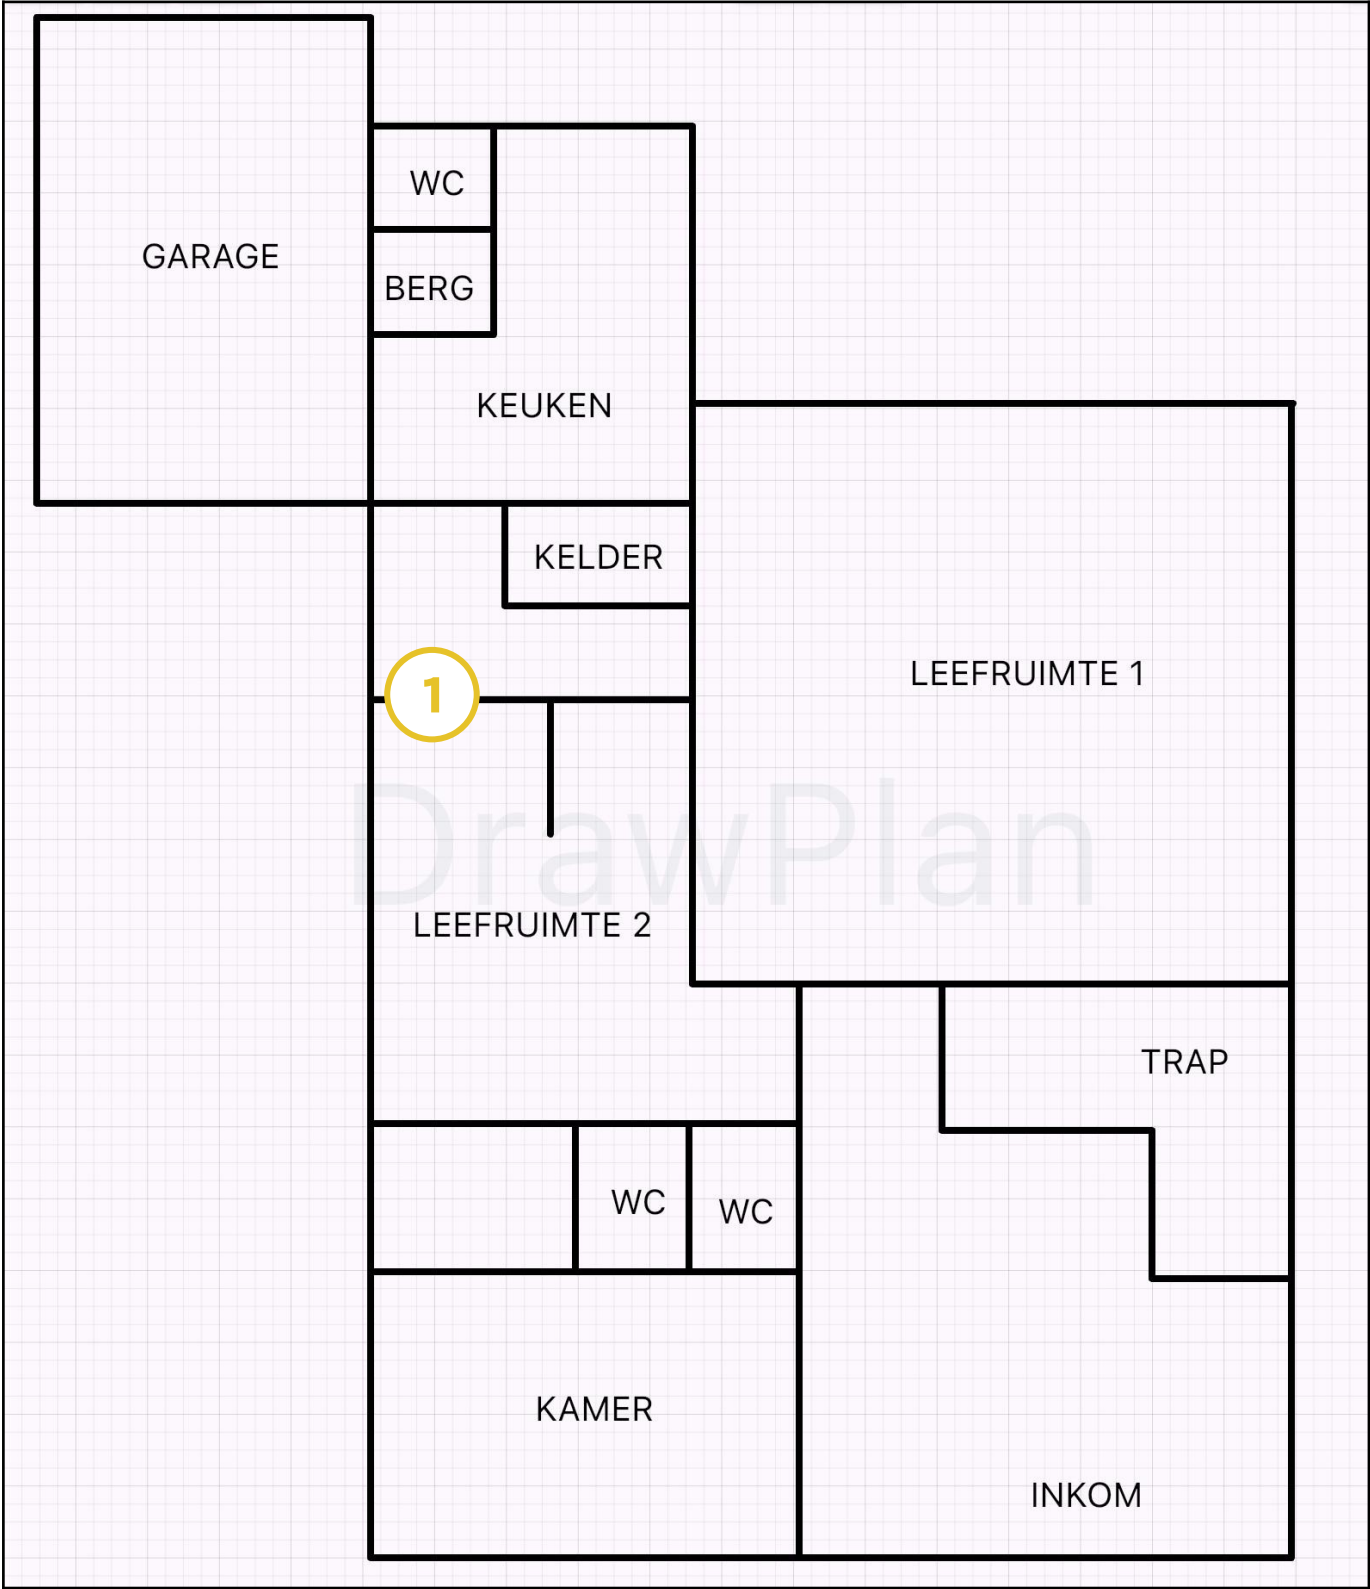
Plan 1.10: Gvl - bakeliet

| 1. Bakeliet stopcontacten en schakelaars | Asbestmateriaal | Zorgvuldig beheren |

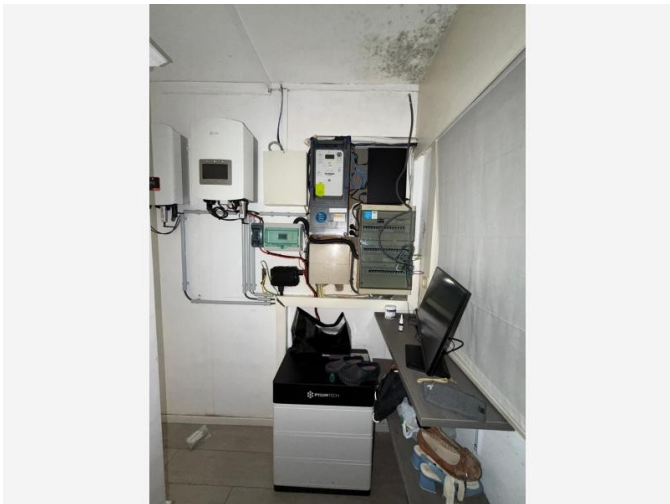
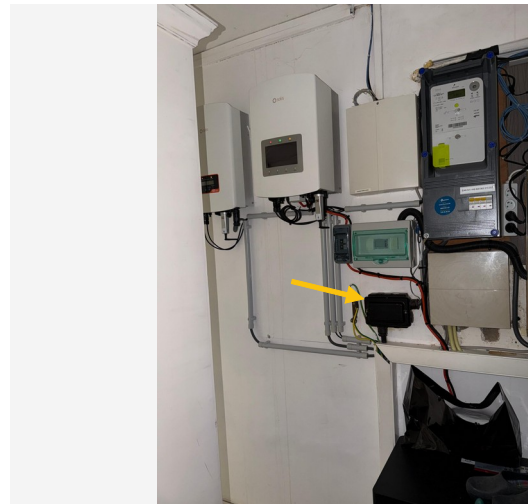
Het asbestmateriaal valt onder de mijlpaal van 2040.

| Eindbeoordeling materiaalrisico | Laag materiaalrisico en/of verlaagde kans op vezelvrijgave |

| Asbestsoort (vezeltype) | Crocidoliet aanwezig |
| Asbestconcentratie | Laag (< 50%) |
| Toestand van het materiaal | Onbeschadigd, niet verweerd |

| Beschrijving | Bakeliet stopcontacten en schakelaars |

- Zorg voor een veilig beheer. Vermijd het beschadigen van het asbestmateriaal. Controleer de toestand jaarlijks op wijzigingen.
- Voer bijkomende staalname(s) uit.

- Eenvoudige handelingen: mag via doe-het-zelf of door werknemer(s) met opleidingsattest eenvoudige handelingen  
Bakelietelementen met laag percentage asbest die niet beschadigd zijn. Zijn eenvoudig te verwijderen zonder beschadigen met schroefverbindingen. Laten verwijderen door elektriciteitsmaatschappij en op hun beurt laten vervangen door niet-asbestverdachte teller.

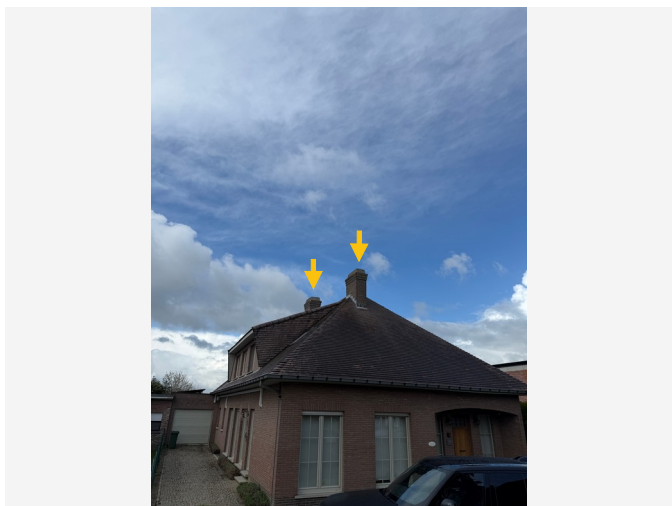
*Situeringsfoto*

**Reden:** Het te onderzoeken materiaal situeert zich hoger dan 3,50 m te rekenen vanaf een veilige ondergrond

**Uitleg van de asbestdeskundige:** Gemetste schouw aanwezig op hoofddak. Niet kunnen vaststellen of er in de schouw nog een asbesthoudend rookgaskanaal aanwezig is. Schouw bevindt zich hoger dan 3,5m vanaf grond.

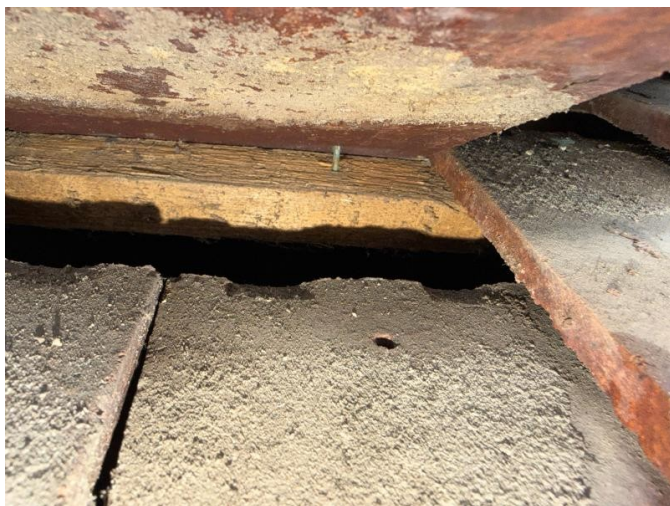
*Situeringsfoto*

**Reden:** Het te onderzoeken materiaal situeert zich hoger dan 3,50 m te rekenen vanaf een veilige ondergrond

**Uitleg van de asbestdeskundige:** De dakpannen zijn vastgenageld, waardoor deze niet of slechts beperkt kunnen worden opgelicht. De zolder is langs binnen volledig afgewerkt met isolatiemateriaal, waardoor visuele inspectie van het onderdak niet mogelijk is. Bijgevolg kon het onderdak niet worden vastgesteld.

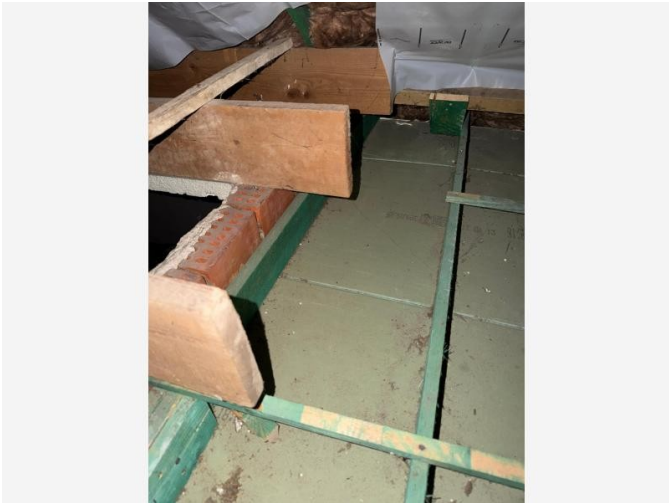
Situeringsfoto

**Reden:** Het onderzoek kan niet uitgevoerd worden binnen de bepalingen van de Welzijnswet

**Uitleg van de asbestdeskundige:** Zolderluik kan geopend worden, maar zolder is niet betreedbaar wegens ontbreken van veilige ondergrond.

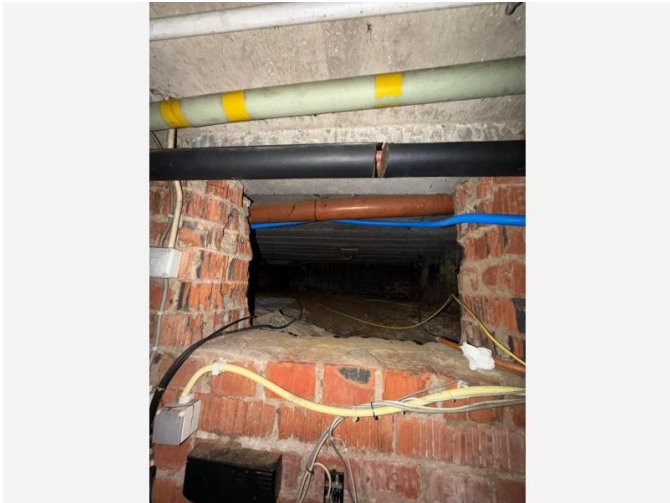
Situeringsfoto

**Reden:** Er is geen volledige risicobeoordeling mogelijk

**Uitleg van de asbestdeskundige:** Kruipkelder met een hoogte lager dan 1.5 meter: dit val buiten de onderzoeksmogelijkheden van dit inspectie protocol.

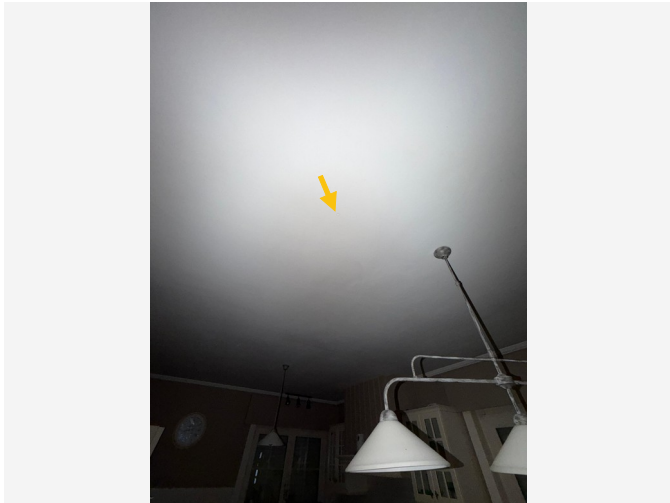
## Fiche 6: Pleisterwerk plafond

Geen asbest

| # | Type | Referentie | Resultaat |
|---|---|---|---|
| 6.1 | Mengmonster | staal pleisterwerk plafond | Geen asbest |

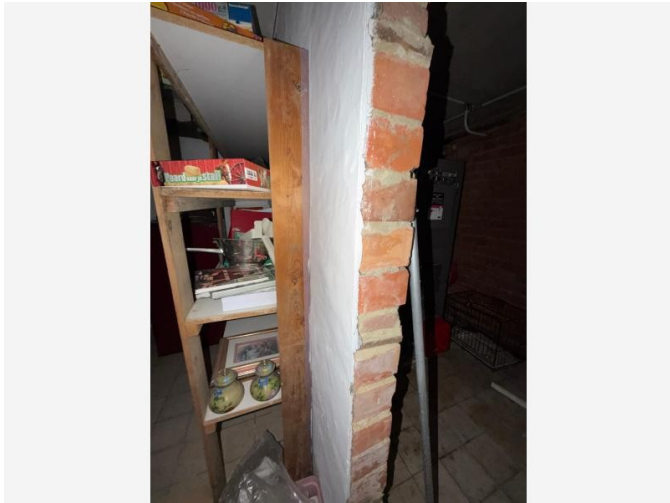
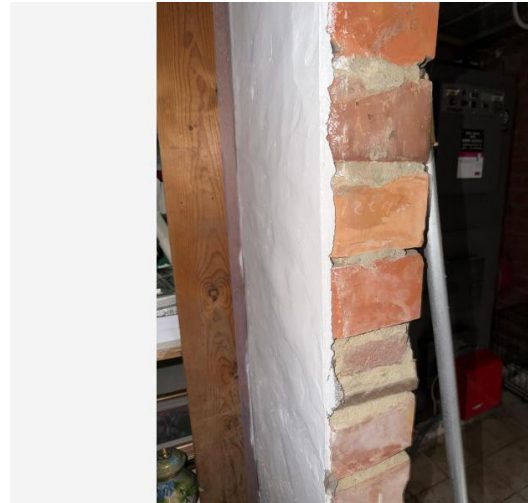
Geen asbest

| # | Type | Referentie | Resultaat |
|---|---|---|---|
| 7.1 | Mengmonster | staal cementering | Geen asbest |

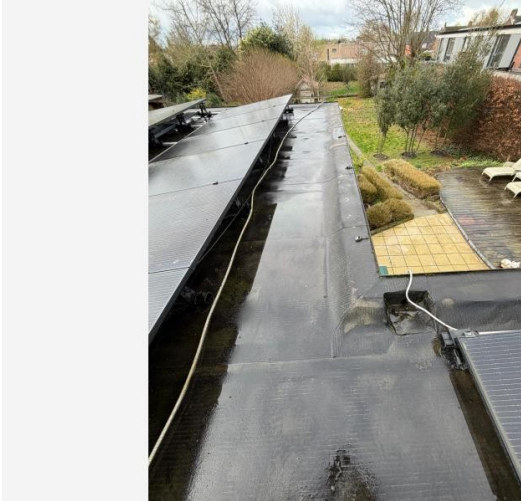
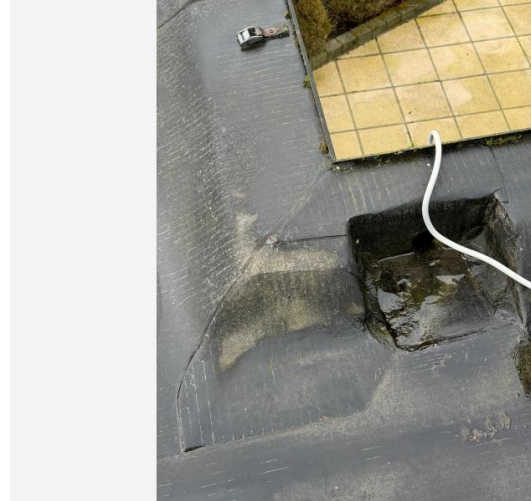
## Fiche 8: roofing plat dak

Geen asbest

| # | Type | Referentie | Resultaat |
|---|---|---|---|
| 8.1 | Puntmonster | staal roofing terras | Geen asbest |

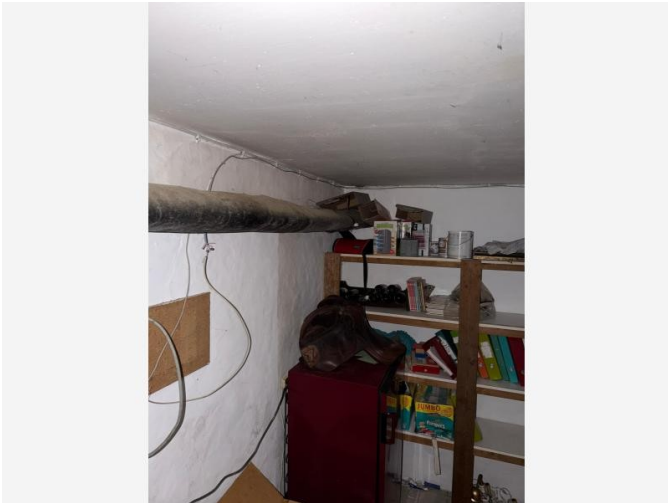
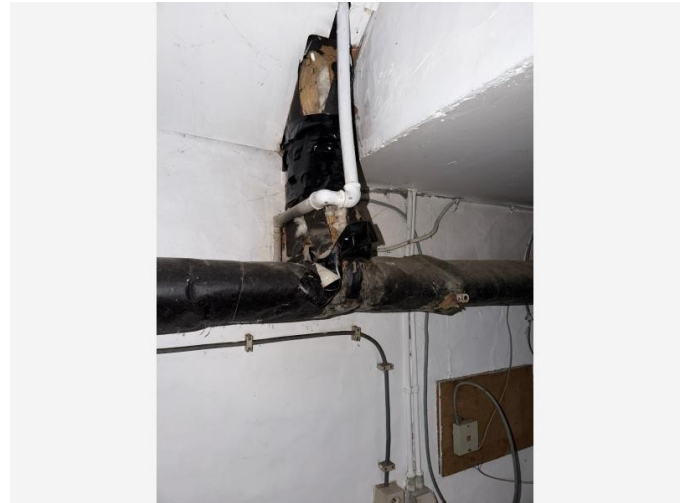
## Fiche 9: bitumen leiding kelder

Geen asbest

| # | Type | Referentie | Resultaat |
|---|---|---|---|
| 9.1 | Puntmonster | staal bitumen leiding | Geen asbest |

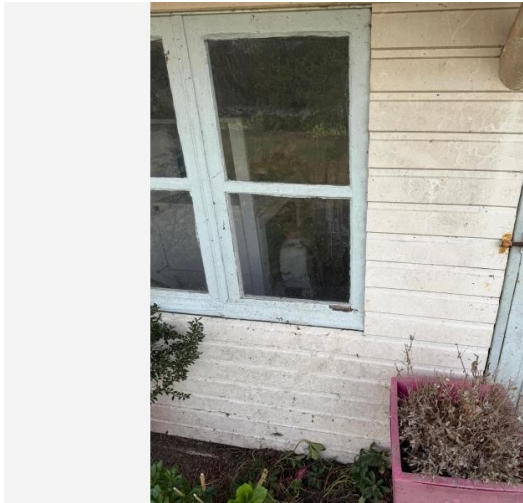
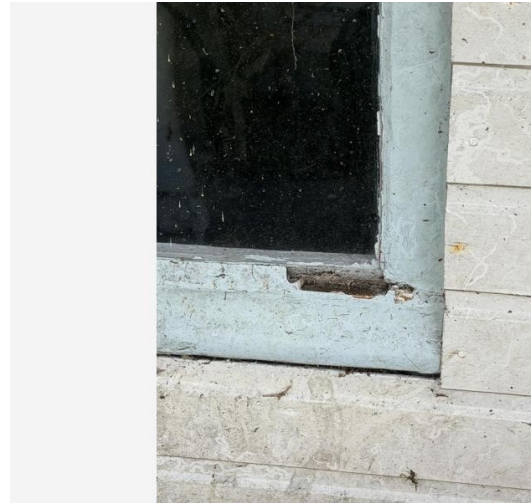
## Fiche 10: Stopverf raam

Geen asbest

| # | Type | Referentie | Resultaat |
|---|---|---|---|
| 10.1 | Puntmonster | staal stopverf | Geen asbest |

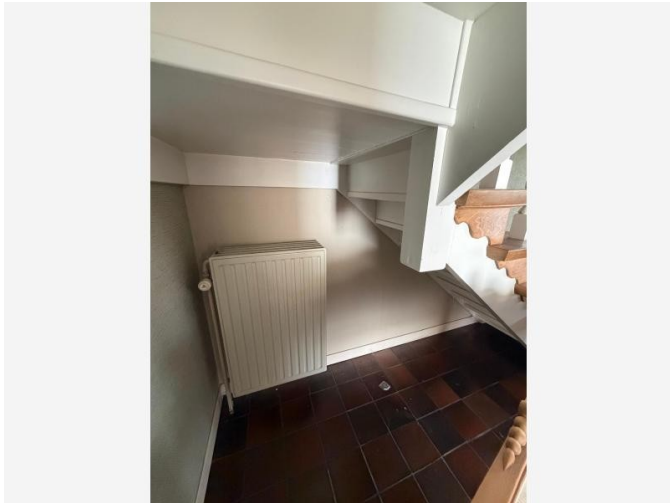
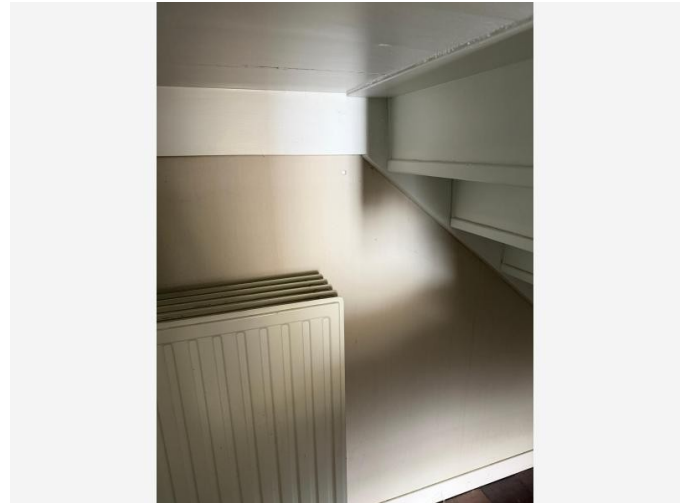
## Fiche 11: pleisterwerk muur

Geen asbest

| # | Type | Referentie | Resultaat |
|---|---|---|---|
| 11.1 | Mengmonster | staal pleisterwerk muur | Geen asbest |

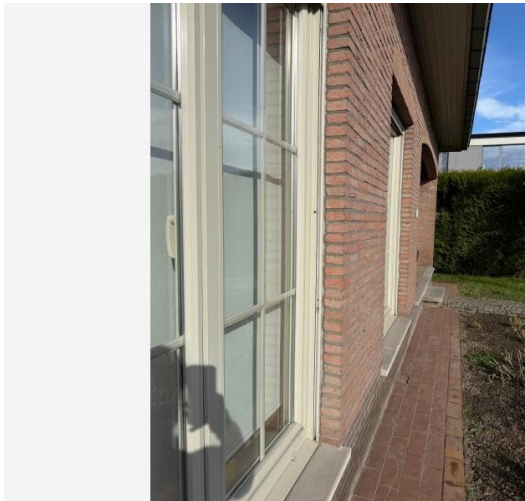
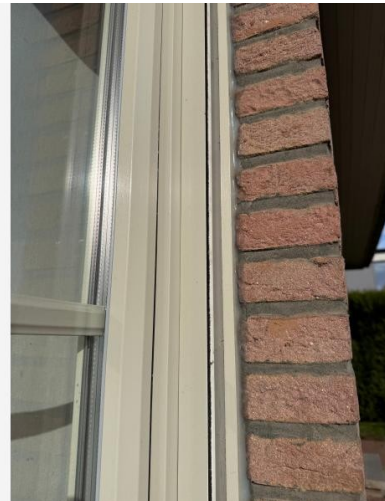
## Fiche 17: Geen mastiek ramen

| Beschrijving | Notitie | Terug te vinden op plannen |
|---|---|---|
| Fiche 17: Geen mastiek ramen | Aan al het schrijnwerk van de wooneenheid werd silicone vastgesteld. Dit tussen glas-kozijn en kozijn-metselwerk. | - |

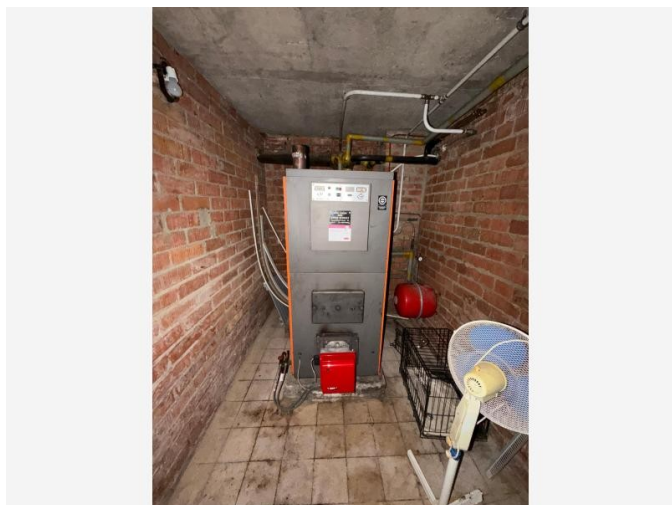
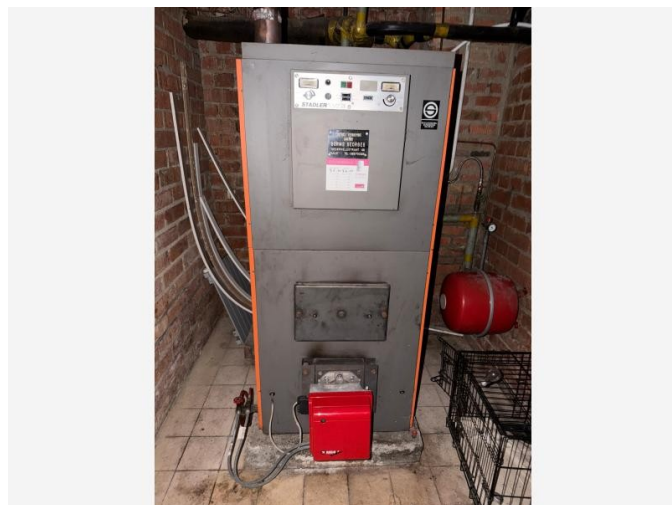
### Fiche 19: Ketel (materialen niet waarneembaar)

| Beschrijving | Notitie | Terug te vinden op plannen |
|---|---|---|
| Fiche 19: Ketel (materialen niet waarneembaar) | Op basis van de huidige visuele inspectie kan niet worden uitgesloten dat zich in de ketel nog asbesthoudende materialen bevinden, zoals pakkingen of interne afdichtingen. Deze onderdelen zijn niet waarneembaar zonder demontage. Pas na het gecontroleerd openen van de installatie door daartoe bevoegde specialisten kan met zekerheid worden vastgesteld of asbest aanwezig is | - |
