Asbestinventarisatetest

Hoenderhoflaan 22, 2950 Kapellen

Attestnummer : 20240311-000144.000

Niet-asbestveilig

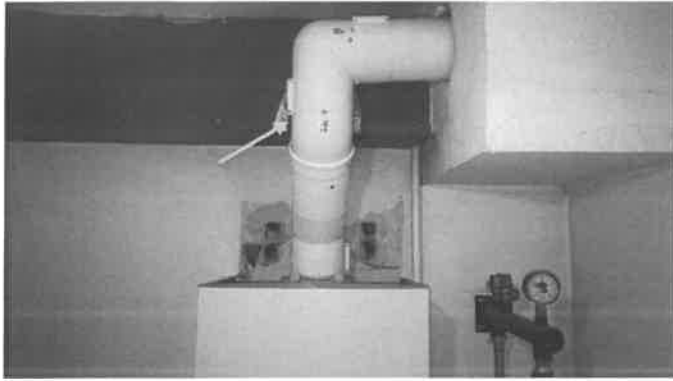
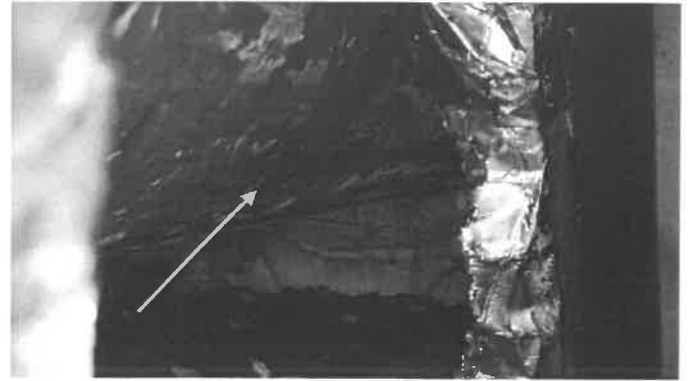
Het asbestmateriaal valt onder de mijlpaal van 2040.

| Eindbeoordeling materiaalisico | Verhoogd materiaalisico en/of verhoogde kans op vezelvrijgave |
| Opmerking | De buis is een onderdeel van het ventilatiekanaal van het gastentoilet en is zichtbaar in de houten omkasting boven de cv-ketel op het gelijkvloers. |

| Asbestsoort (vezeltype) | Crocidoliet aanwezig |
| Afschermingsgraad van het gehele materiaal | Geheel of deels (ook) vrij aan binnenluchtstromen |
| Toestand van het materiaal | Licht beschadigd, licht verweerd. Intact materiaal type Pical – asbestboard of categorie III 'gebondenheid' |

| Opmerking | <p>De asbestcementbuis is zichtbaar boven de cv-ketel op het gelijkvloers achteraan. Deze loopt horizontaal tegen de linkse scheidsmuur en is daar afgekast door middel van een houten omkasting en loopt tot aan de achtergevel naar de ledingschacht die ook op het bouwplan werd opgetekend. Tegen de achtergevel loopt deze asbestcementbuis vermoedelijk verticaal verder tot boven het plat dak. Ter hoogte van de verdiepingen is in die hoek links achter telkens een afkasting zichtbaar en op het bouwplan is op de verdiepingen een leidingschacht opgetekend, doch de asbestcementbuis is er niet zichtbaar.</p> |

Verwijderen

- Zorg voor een veilig beheer. Vermijd het beschadigen van het asbestmateriaal. Controleer de toestand jaarlijks op wijzigingen.
- Zorg voor een veilig beheer en verwijder dit asbestmateriaal wanneer het bij werken eenvoudig bereikbaar wordt. Controleer de toestand jaarlijks op wijzigingen.
- Verwijder dit asbestmateriaal zo snel mogelijk. Volg de toestand goed op.

- Eenvoudige handelingen: mag via doe-het-zelf of door werknemer(s) met opleidingsattest eenvoudige handelingen
De buis mag enkel door een doe-het-zelver verwijderd worden als deze in zijn geheel en zonder deze te beschadigen, verwijderd kan worden. Het is aangeraden om de buis te bevochtigen om het vrijkomen van asbestvezels te beperken. Het dragen van de nodige PBM is hierbij noodzakelijk.

Bij voorkeur wordt de buis verwijderd door een werknemer met opleidingsattest eenvoudige handelingen voor het verwijderen van asbest of door een erkend asbestverwijderaar.
- Eenvoudige handelingen: enkel door erkend asbestverwijderaar

Indien de buis niet in zijn geheel verwijderd kan worden zonder deze te beschadigen, dient de verwijdering te gebeuren door een erkend asbestverwijderaar.

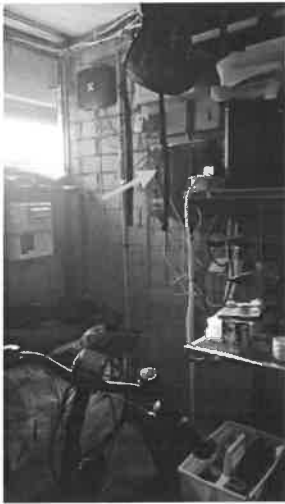
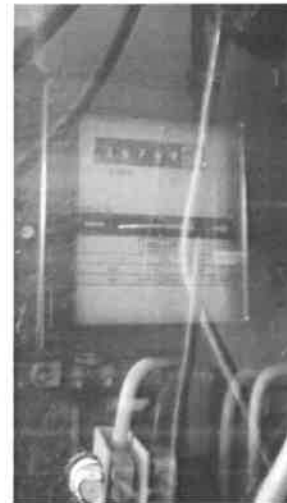
Het asbestmateriaal valt onder de mijlpaal van 2040.

| Eindbeoordeling materiaalrisico | Zeer laag materiaalrisico en/of zeer lage kans op vezelvrijgave |

| Asbestsoort (vezeltype) | Crocidoliet aanwezig |
| Toestand van het materiaal | Onbeschadigd, niet verweerd |

| Opmerking | Bakeliet is asbestverdacht tot een negatieve analyse het tegendeel aantoon. Deze elektriciteitsmeter zit afgeschermd in de elektriciteitskast waardoor monstername niet mogelijk is binnen het kader van het niet-destructief onderzoek. |

Zorgvuldig beheren

- Zorg voor een veilig beheer. Vermijd het beschadigen van het asbestmateriaal. Controleer de toestand jaarlijks op wijzigingen.
- Zorg voor een veilig beheer en verwijder dit asbestmateriaal wanneer het bij werken eenvoudig bereikbaar wordt. Controleer de toestand jaarlijks op wijzigingen.

- Eenvoudige handelingen: mag via doe-het-zelf of door werknemer(s) met opleidingsattest eenvoudige handelingen
De elektriciteitsmeter dient verwijderd te worden zonder deze te beschadigen. In de praktijk zal deze meter enkel vervangen kunnen worden door de netbeheerder.

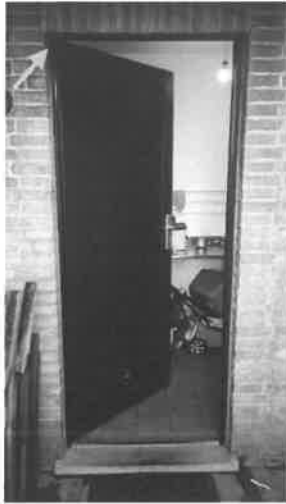
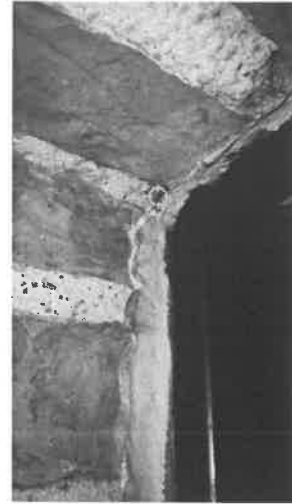
Het asbestmateriaal valt onder de mijlpaal van 2040.

| Eindbeoordeling materiaalisico | Laag materiaalisico en/of verlaagde kans op vezelvrijgave |

| Asbestsoort (vezeltype) | Alleen chrysotiel |
| Toestand van het materiaal | Licht beschadigd, licht verweerd. Intact materiaal type Pical – asbestboard of categorie III 'gebondenheid' |

| # | Type | Referentie | Resultaat |
|---|---|---|---|
| 3.1 | Puntmonster | MM003 | Chrysotiel |

| Opmerking | Het betreft ongeveer 67 lopende meter asbesthoudende mastiek. |

Zorgvuldig beheren

- Zorg voor een veilig beheer. Vermijd het beschadigen van het asbestmateriaal. Controleer de toestand jaarlijks op wijzigingen.

- Eenvoudige handelingen: mag via doe-het-zelf of door werknemer(s) met opleidingsattest eenvoudige handelingen
De mastiek mag door een doe-het-zelver verwijderd worden. Het is daarbij aangeraden om de toepassing te bevochtigen om het vrijkomen van asbestvezels te beperken/voorkomen. Het dragen van PBM is sterk aanbevolen.

Bij het vervangen van het buitenschrijnwerk kan de mastiek verwijderd worden door de plaatsers van het nieuwe buitenschrijnwerk. De werknemer(s) moeten wel beschikken over een opleidingsattest eenvoudige handelingen 8u.

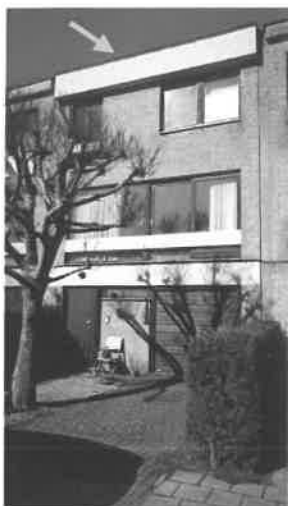
Situeringfoto

Permanente beperking

Reden: Het te onderzoeken materiaal situeert zich hoger dan 3,50 m te rekenen vanaf een veilige ondergrond

Uitleg van de asbestdeskundige: Het dak werd in 2011 geïsoleerd en voorzien van een nieuwe dakbedekking. Voortgaand op de verkregen factuur, bestaat het vermoeden dat de oude dakbedekking niet werd verwijderd bij deze dakwerken in 2011. Het is mogelijk dat er zich op het dak asbesthoudende roofing bevindt.

Bij dakrenovatie is het dan ook aangewezen om een staalname van de dakbedekking tot op de drager te laten uitvoeren

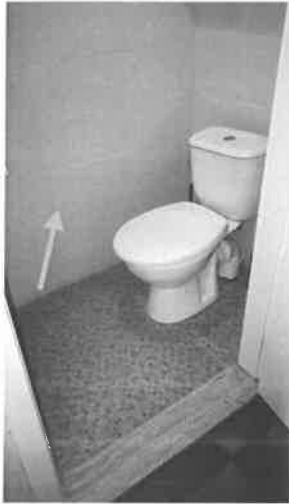
Vrije foto

De wanden van het toilet op het gelijkvloers zijn tot een hoogte van circa 1,20 meter afgewerkt met tegels. Er is geen datum gekend van de plaatsing van deze wandtegels, die thans beschilderd zijn. Mogelijk bevindt er zich asbesthoudende lijm achter deze wandtegels. Bij het verwijderen van deze wandtegels is het aangeraden om een staal te laten nemen van deze lijmlaag.

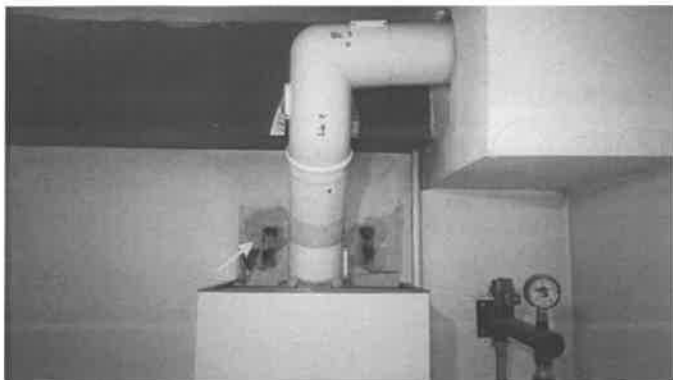
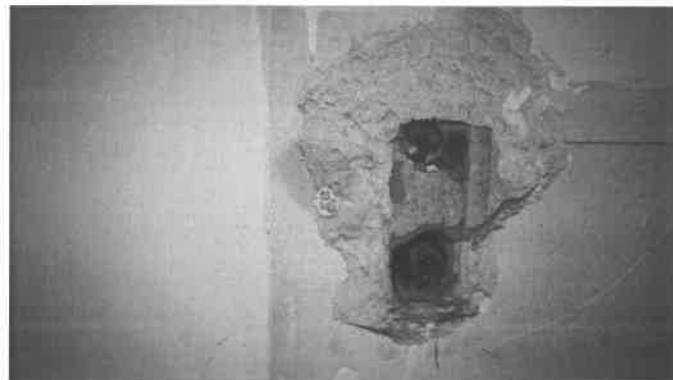
Geen asbest

| # | Type | Referentie | Resultaat |
|---|---|---|---|
| 6.1 | Mengmonster | MM001 | Geen asbest |

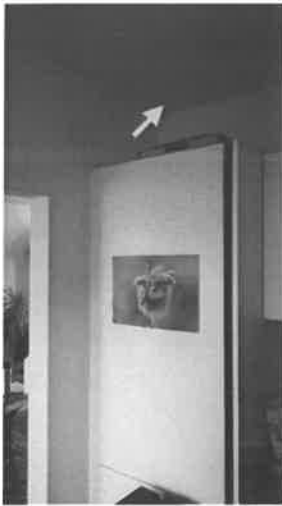
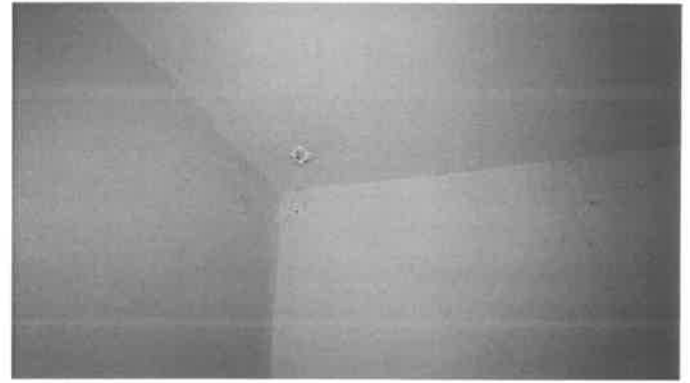
Fiche 7: Pleisterwerk plafond

Geen asbest

| # | Type | Referentie | Resultaat |
|---|---|---|---|
| 7.1 | Mengmonster | MM002 | Geen asbest |
