Asbestinventarisatetest

Hoogstraat 55/Vooraan, 9260 Wichelen

Attestnummer : 20241207-000162.000

Uitgegeven op : 07.12.2024

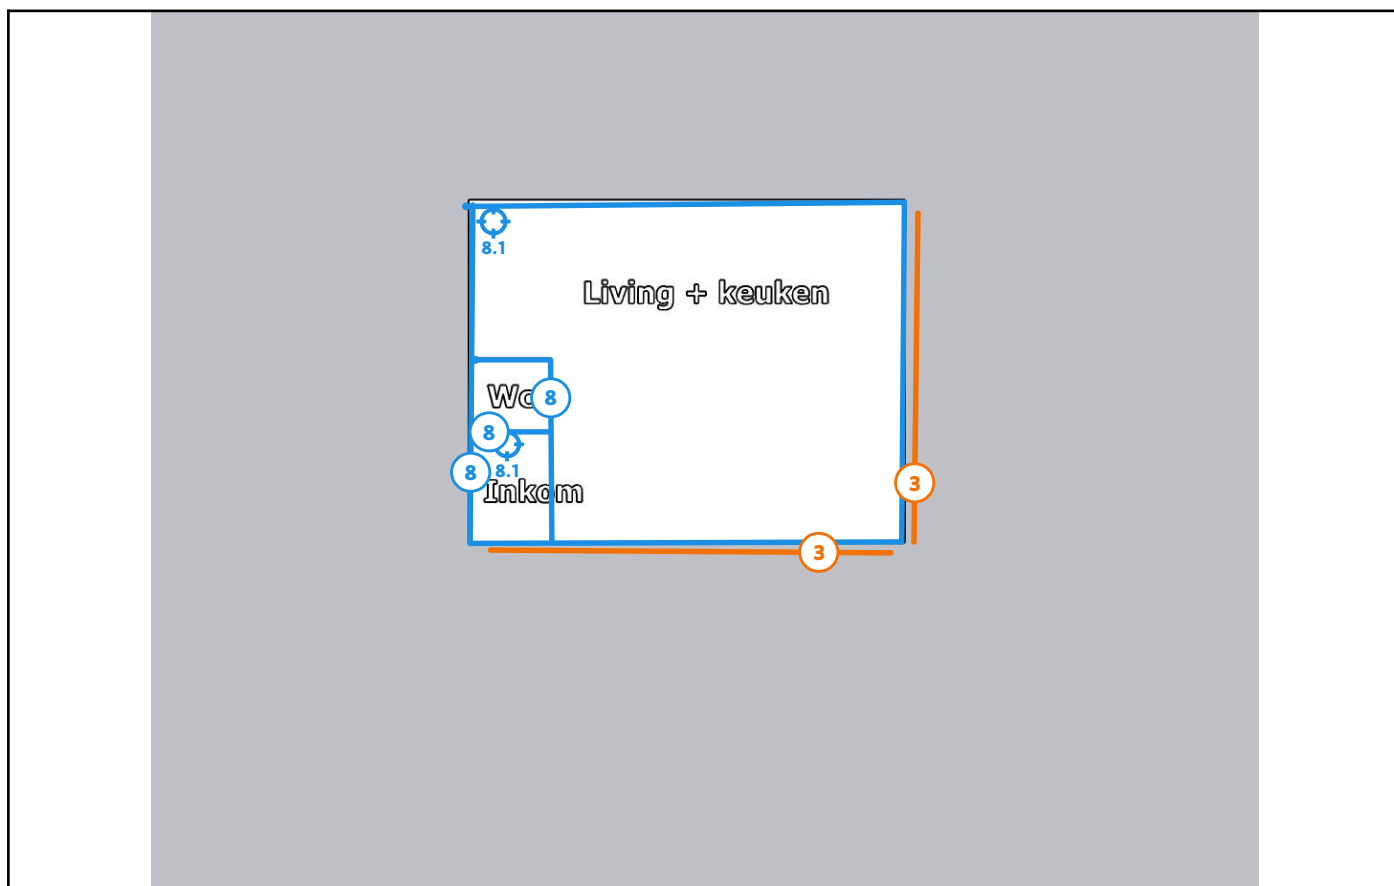
Plan 1.1: Gelijkvloers

Beschrijving	Type	Actie
3. Mastiek buiten	Asbestmateriaal	Verwijderen
8. Pleister muren	Geen asbest	-
8.1 Code: mm1	Mengmonster	-

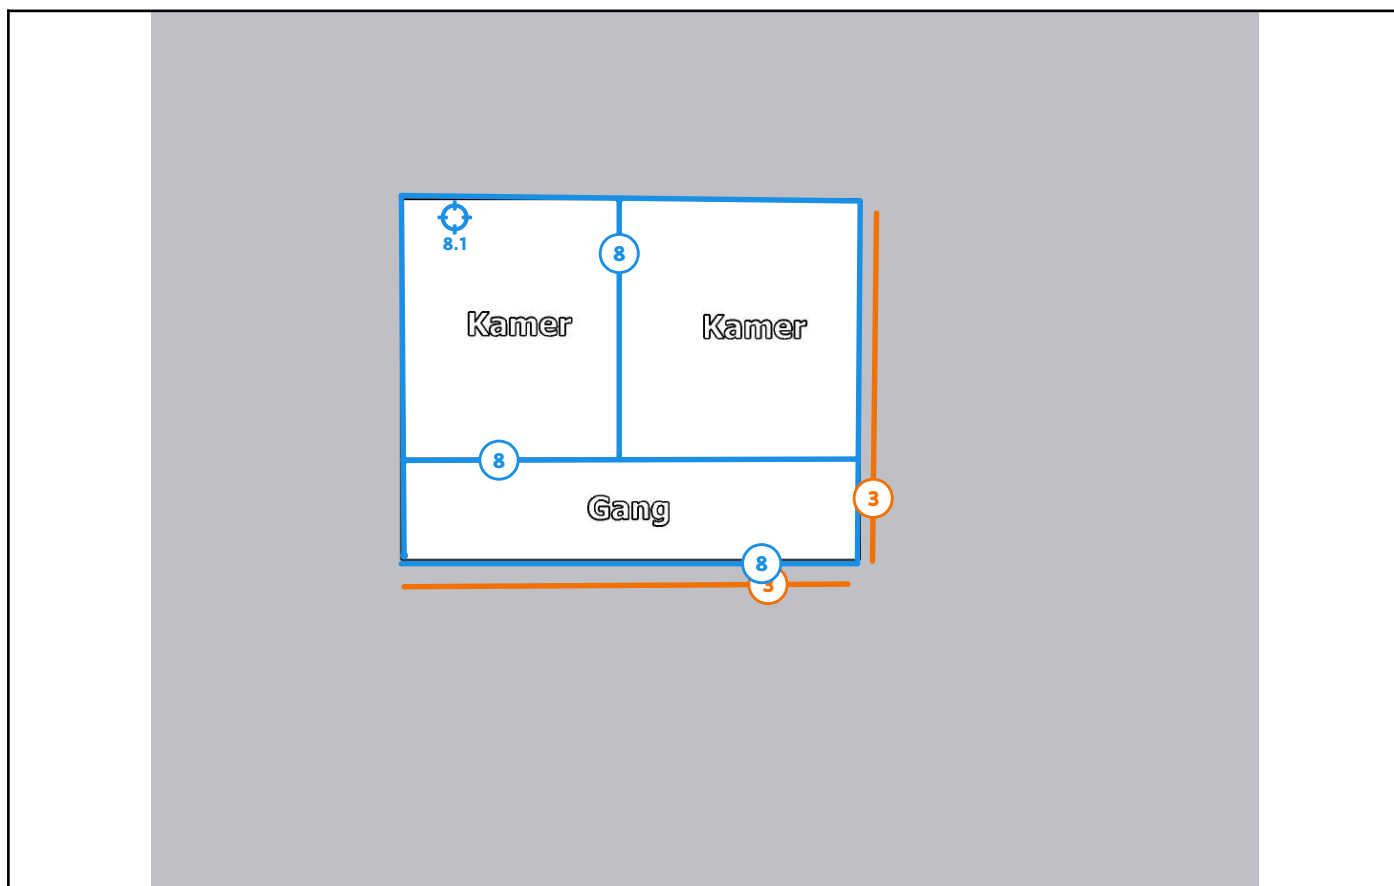
Plan 1.2: Verdieping 1

Beschrijving	Type	Actie
3. Mastiek buiten	Asbestmateriaal	Verwijderen
8. Pleister muren	Geen asbest	-
8.1 Code: mm1	Mengmonster	-

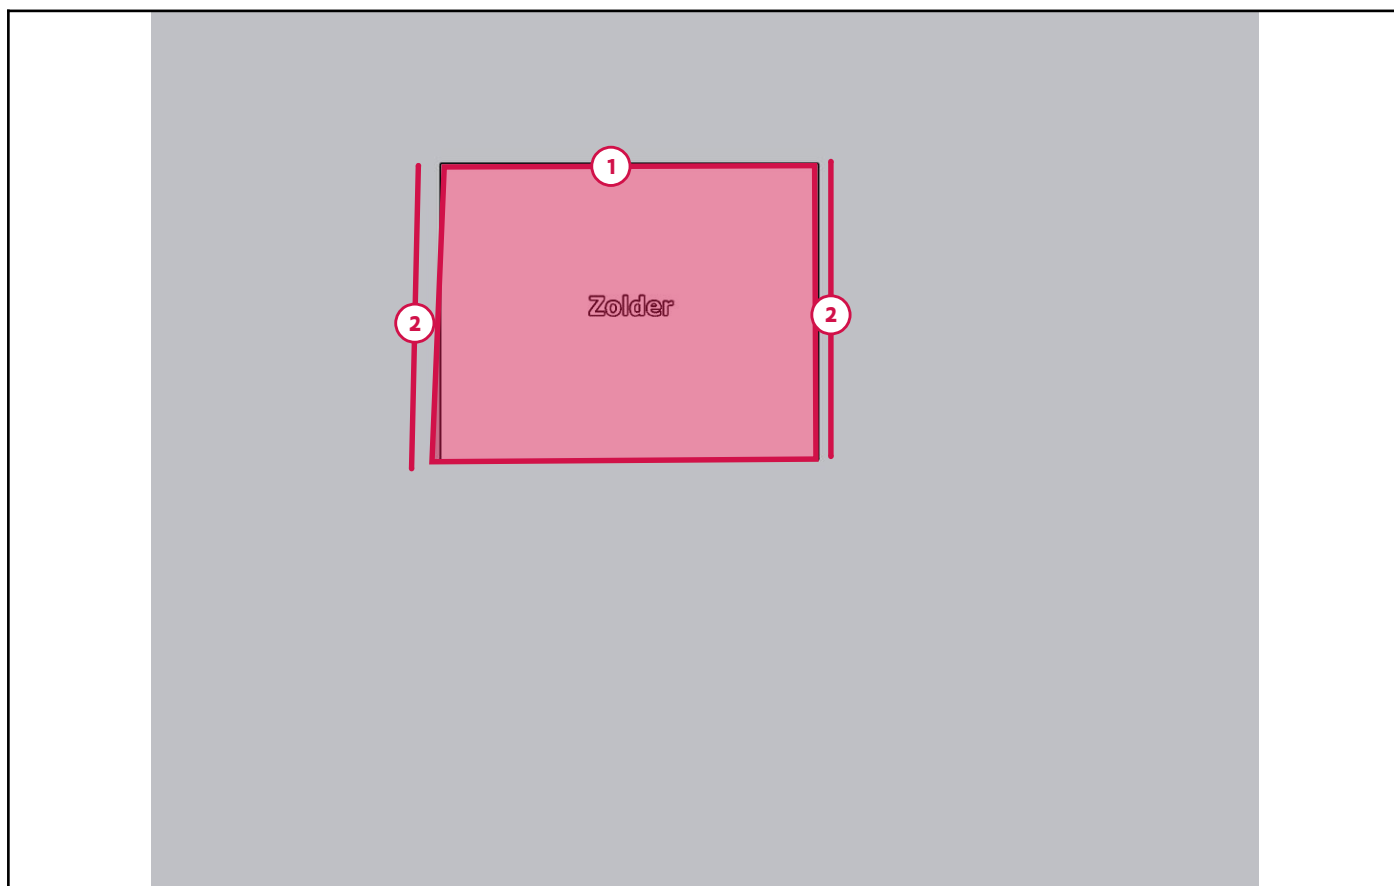
Plan 1.3: Zolder

Beschrijving	Type	Actie
1. Leien schuin dak	Asbestmateriaal	Dringend verwijderen
2. Debris in dakgoot schuin dak	Asbestmateriaal	Dringend verwijderen

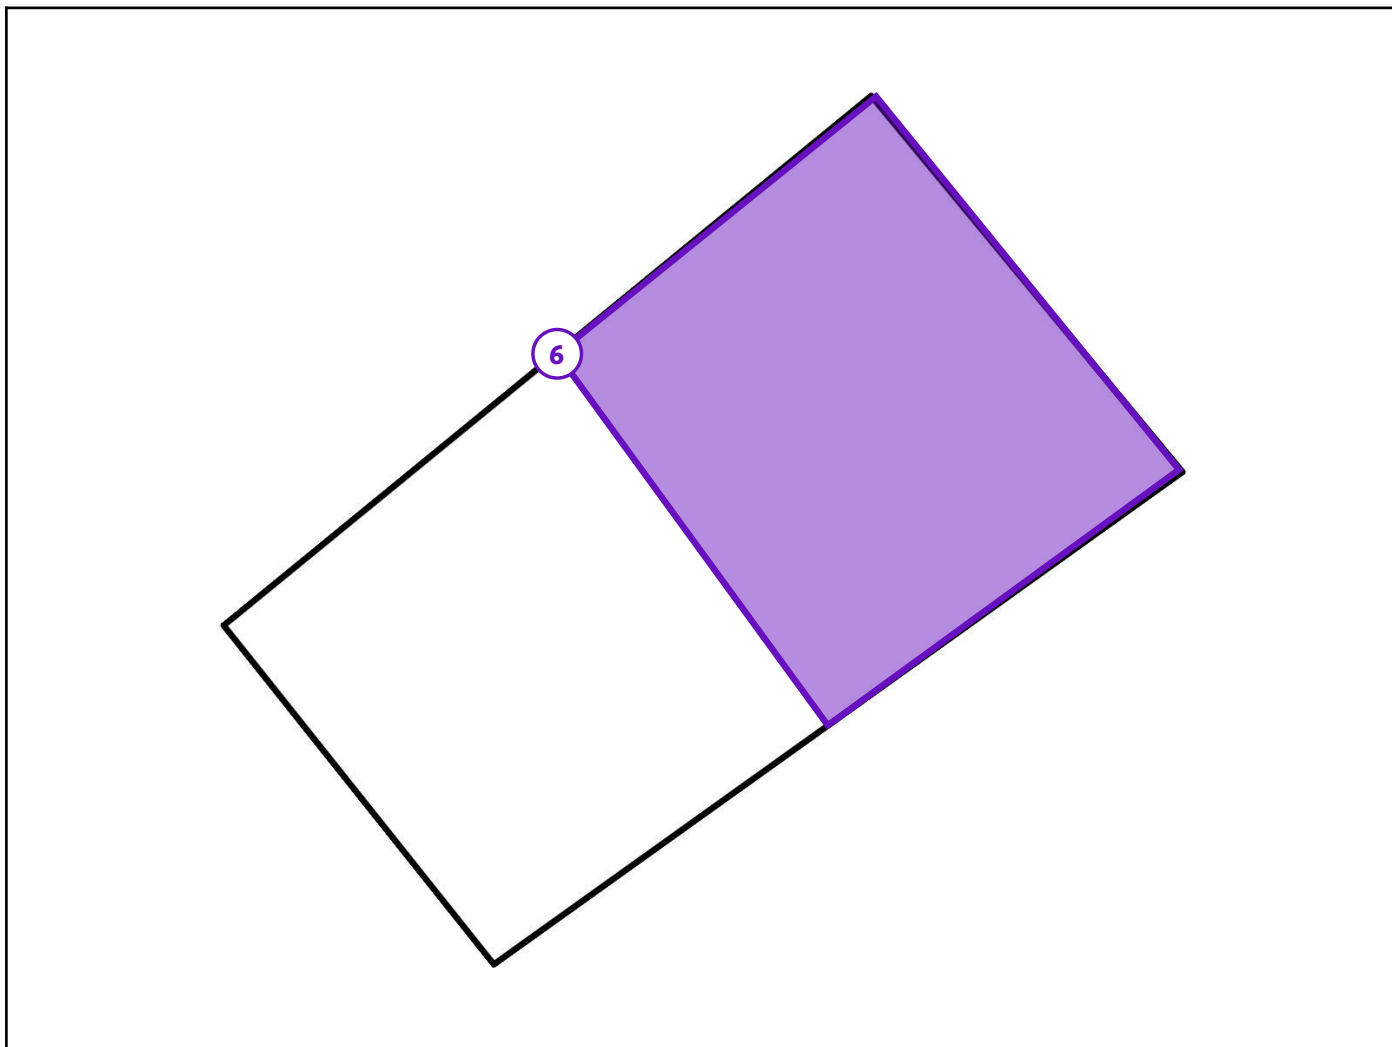
Plan 1.4: Hoofdgebouw plan

Beschrijving	Type	Actie
6. Geen bepleisterde plafonds	Advies	-

In de woning zijn geen bepleisterde plafonds aanwezig.

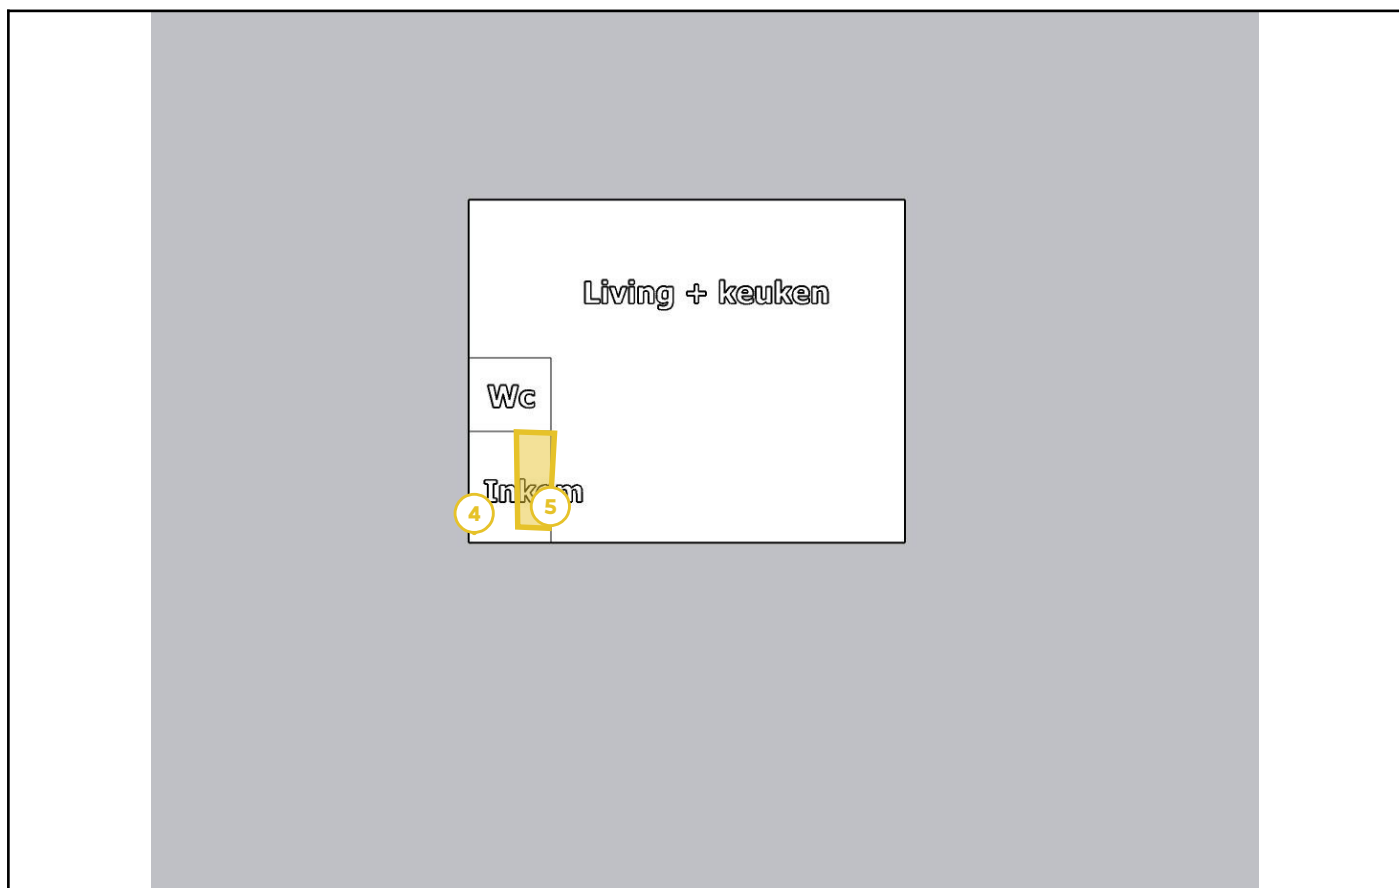
Plan 1.5: Gelijkvloers

Beschrijving	Type	Actie
4. Elektrisch materiaal in bakeliet	Asbestmateriaal	Zorgvuldig beheren
5. Trap in massal	Asbestmateriaal	Zorgvuldig beheren

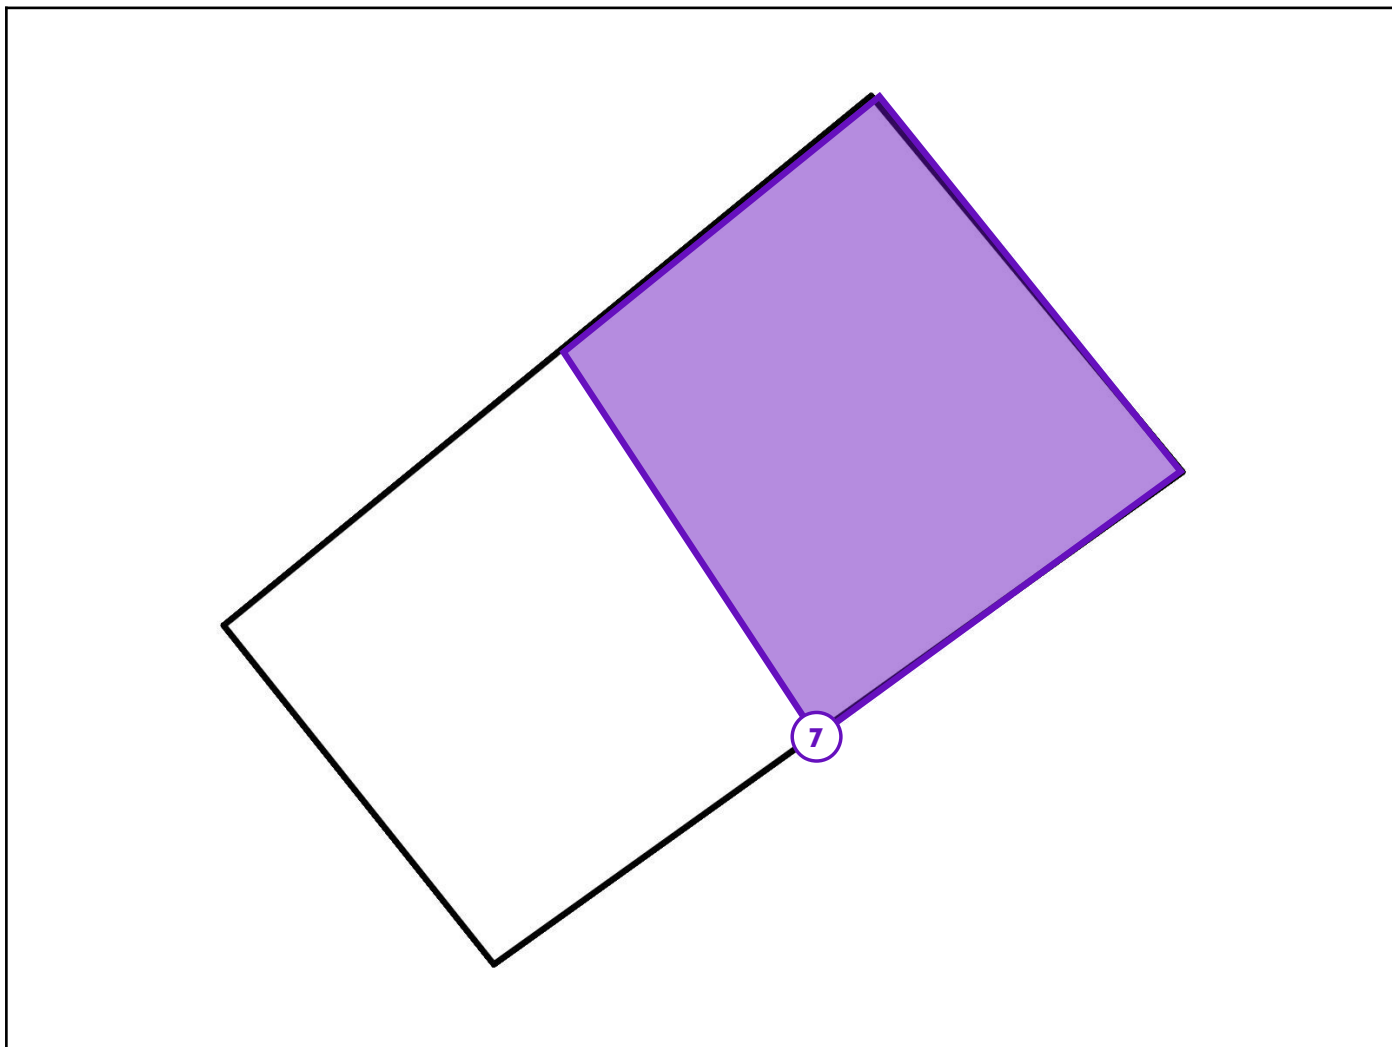
Plan 1.6: Hoofdgebouw plan

Beschrijving	Type	Actie
7. Faiencelijmen en/of vloerlijmen	Advies	-

In de eenheid zijn faiencelijmen, vloeren en/of vloerbedekkingen aanwezig, maar er kon niet worden vastgesteld hoe deze bevestigd werden. Deze kunnen geplaatst zijn met asbesthoudende lijmen.

Alvorens over te gaan tot verwijdering/verbouwing dient destructief onderzoek uitgevoerd te worden. Er dient extra voorzichtigheid geboden te worden in geval van donkerbruine of zwarte lijmen. Het is aan te raden om bijkomende stalen te laten nemen.

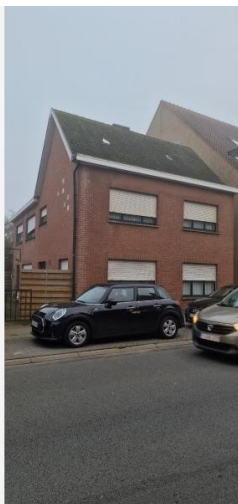
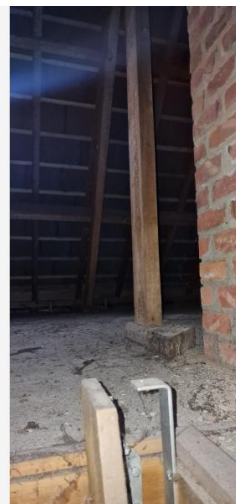
Het asbestmateriaal valt onder de mijlpaal van 2034.

Dringend verwijderen

Eindbeoordeling materiaalrisico	Hoog materiaalrisico en/of hoge kans op vezelvrijgave
---------------------------------	---

Gebondenheid	Categorie 1: hechtgebonden in oorsprong
Asbestsoort (vezeltype)	Crocidoliet aanwezig
Asbestconcentratie	Laag (< 50%)
Afschermingsgraad van het gehele materiaal	Geheel of deels (ook) vrij aan de binnenlucht
Toestand van het materiaal	Matig beschadigd, matig verweerd

Beschrijving	Leien schuin dak
Omgeving	Grenst aan binnen- en buitenlucht
Primaire drager	Schuin dak
Asbestmateriaal	Dak- en gevelbekleding - Lei, shingle
Bindmiddel van asbestmateriaal	Cement
Gebondenheid op basis van bindmiddel	Hecht
Hoeveelheid (oppervlakte - aantal)	<ul style="list-style-type: none">• 62,00 m² - 1 stuk
Totale oppervlakte	62,00 m ²
Eenvoudig bereikbaar	Ja
Bevestigingswijze	<ul style="list-style-type: none">• Geschroefd• Genageld, geniet
Identificatiemethode	Vaststelling zonder monsternamen
Destructieve handeling voor identificatie	Nee
Opmerking	De hoeveelheid is een schatting.

- Verwijder dit asbestmateriaal zo snel mogelijk. Volg de toestand goed op.
- Hemelwater dat afspoelt van asbestcement daken of gevels kan asbestdeeltjes bevatten. Gebruik het enkel voor gesloten circuits (bv. spoelen toiletten). Reinig na het vervangen van het dak of de gevel de dakgoten en regenwaterput of -ton om asbesthoudend sediment of slib te verwijderen

- Eenvoudige handelingen: mag via doe-het-zelf of door werknemer(s) met opleidingsattest eenvoudige handelingen
Het materiaal kan zelf verwijderd worden of door een werknemer met opleidingsattest eenvoudige handelingen. Draag bij het uitvoeren van de werken steeds een volledige lichaamsbescherming (luchtdicht) en volgelaatsmasker met minimum een filter van het type P3.

Het geniet echter onze voorkeur dat deze verwijderd worden door een erkend asbestverwijderaar.

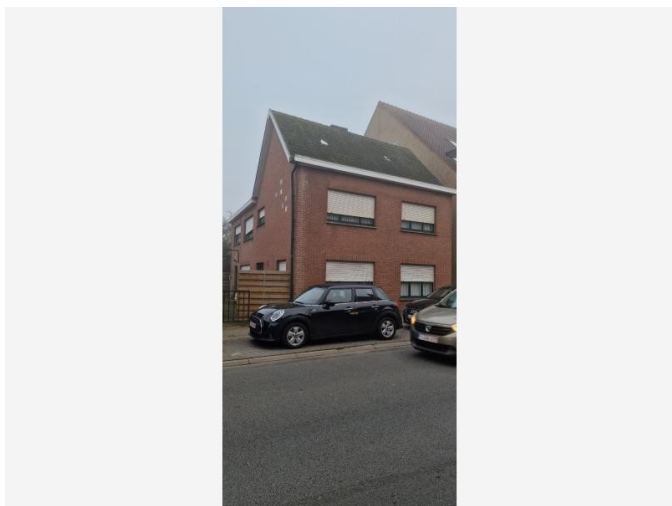
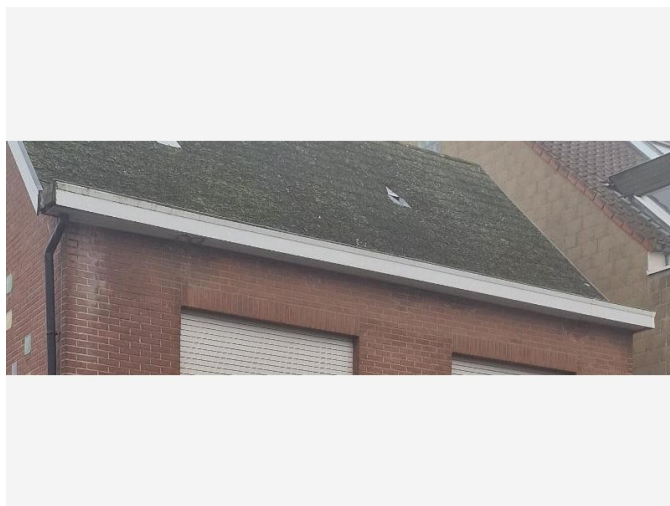
Het asbestmateriaal valt onder de mijlpaal van 2040.

Dringend verwijderen

Beschrijving	Debris in dakgoot schuin dak
Type afvalstof	Betreft resten (contaminatie) van verwerking of beschadiging
Type resten (contaminatie)	<ul style="list-style-type: none">• Stof, deeltjes < 4 mm, flinters, gruis (los, opliggend)
Besmette materialen	<ul style="list-style-type: none">• Sediment (dakgoot, afvoerbuï, regenwaterput, ...)
Bron van de resten	Schuin dak.
Omgeving	Buiten
Primaire drager	Schuin dak
Gebondenheid resten	Niet hecht
Hoeveelheid (gewicht - aantal)	<ul style="list-style-type: none">• 1,00 kg - 1 stuk
Totaal gewicht	1,00 kg
Eenvoudig bereikbaar	Ja
Identificatiemethode	Vaststelling zonder monstername
Opmerking	De hoeveelheid is een schatting.

- Verwijder het asbestafval.

- Eenvoudige handelingen: mag via doe-het-zelf of door werknemer(s) met opleidingsattest eenvoudige handelingen
Het materiaal kan zelf verwijderd worden of door een werknemer met opleidingsattest eenvoudige handelingen. Draag bij het uitvoeren van de werken steeds een volledige lichaamsbescherming (luchtdicht) en volgelaatsmasker met minimum een filter van het type P3.

Het geniet echter onze voorkeur dat deze verwijderd worden door een erkend asbestverwijderaar.

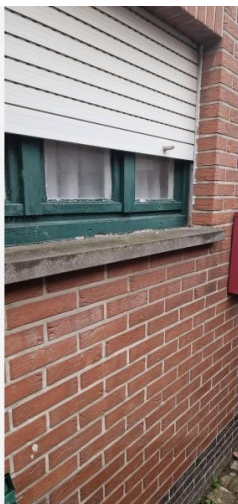
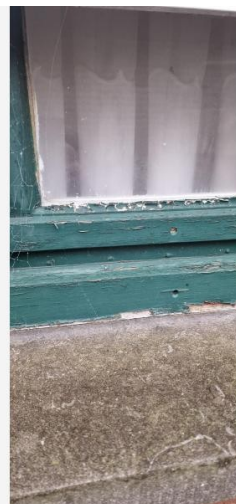
Het asbestmateriaal valt onder de mijlpaal van 2040.

Verwijderen

Eindbeoordeling materiaalrisico	Verhoogd materiaalrisico en/of verhoogde kans op vezelvrijgave
---------------------------------	--

Gebondenheid	Categorie 1: hechtgebonden in oorsprong
Asbestsoort (vezeltype)	Amfibool aanwezig, uitgezonderd crocidoliet
Asbestconcentratie	Laag (< 50%)
Afschermingsgraad van het gehele materiaal	Geheel of deels vrij aan de buitenlucht
Toestand van het materiaal	Matig beschadigd, matig verweerd

Beschrijving	Mastiek buiten
Omgeving	Buiten
Primaire drager	Wandopening verticaal (raam, deur, ...)
Asbestmateriaal	In-situ afwerkingslagen - Pasta, stopverf, voegsel, stopsel, vulsel, mastiek, katten, ...
Bindmiddel van asbestmateriaal	Kitten, mastiek, pasta
Gebondenheid op basis van bindmiddel	Hecht
Hoeveelheid (gewicht - aantal)	<ul style="list-style-type: none">• 3,00 kg - 1 stuk
Totaal gewicht	3,00 kg
Eenvoudig bereikbaar	Ja
Bevestigingswijze	<ul style="list-style-type: none">• Geklemd• Verlijmd, ingegoten, versmeerd
Identificatiemethode	Vaststelling zonder monstername
Destructieve handeling voor identificatie	Nee
Opmerking	De hoeveelheid is een schatting.

- Verwijder dit asbestmateriaal zo snel mogelijk. Volg de toestand goed op.
- Voer bijkomende staalname(s) uit.

- Eenvoudige handelingen: mag via doe-het-zelf of door werknemer(s) met opleidingsattest eenvoudige handelingen
Aan de ramen en/of deuren werd asbestverdacht mastiek vastgesteld. Dit kan asbest bevatten. Het materiaal kan zelf verwijderd worden of door werknemer(s) met opleidingsattest eenvoudige handelingen. Draag bij het uitvoeren van de werken steeds een volledige lichaamsbescherming (luchtdicht) en volgelaatsmasker met minimum een filter van het type P3.

Het geniet onze voorkeur dat deze materialen verwijderd worden door een erkend asbestverwijderaar.

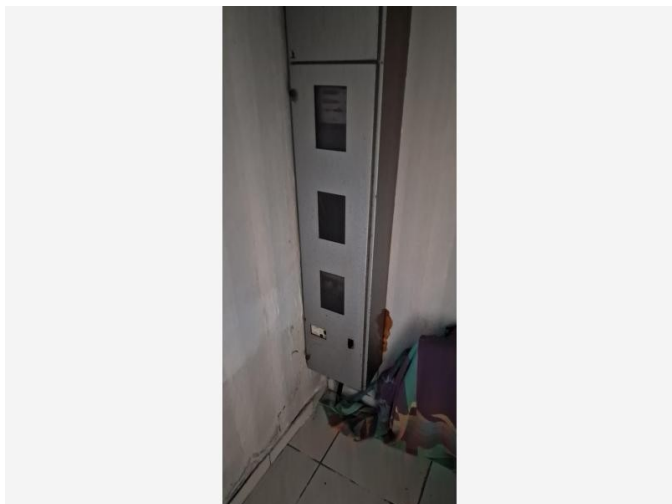
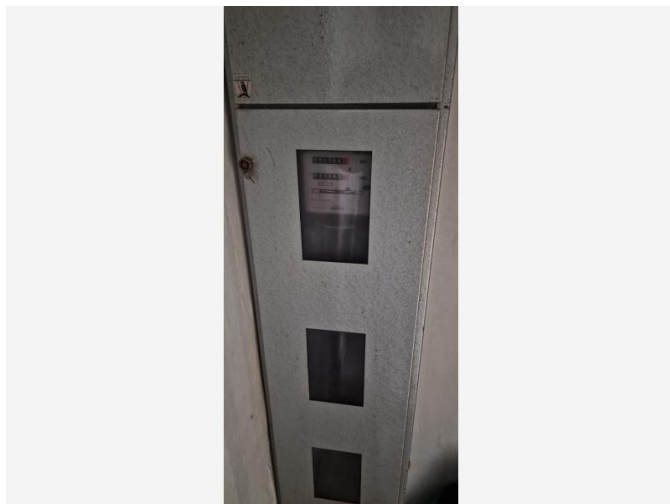
Het asbestmateriaal valt onder de mijlpaal van 2040.

Zorgvuldig beheren

Eindbeoordeling materiaalisico	Laag materiaalisico en/of verlaagde kans op vezelvrijgave
--------------------------------	---

Gebondenheid	Categorie 1: hechtgebonden in oorsprong
Asbestsoort (vezeltype)	Crocidoliet aanwezig
Asbestconcentratie	Laag (< 50%)
Afschermingsgraad van het gehele materiaal	Geheel of deels (ook) vrij aan de binnenlucht
Toestand van het materiaal	Onbeschadigd, niet verweerd

Beschrijving	Elektrisch materiaal in bakeliet
Omgeving	Binnen
Primaire drager	Communicatie en elektrische infrastructuur en uitrusting
Asbestmateriaal	Plaat, paneel, tablet - Type Bakeliet
Bindmiddel van asbestmateriaal	Kunststof of -hars
Gebondenheid op basis van bindmiddel	Hecht
Hoeveelheid (oppervlakte - dikte - aantal)	• 0,50 m ² - 1,00 cm - 1 stuk
Totaal volume	0,005 m ³
Eenvoudig bereikbaar	Ja
Bevestigingswijze	• Geschroefd
Identificatiemethode	Vaststelling zonder monsternamen
Destructieve handeling voor identificatie	Nee
Opmerking	De hoeveelheid is een schatting.

- Zorg voor een veilig beheer. Vermijd het beschadigen van het asbestmateriaal. Controleer de toestand jaarlijks op wijzigingen.
- Voer bijkomende staalname(s) uit.

- Eenvoudige handelingen: mag via doe-het-zelf of door werknemer(s) met opleidingsattest eenvoudige handelingen
In de eenheid werd elektrisch materiaal in bakeliet vastgesteld. Het materiaal kan zelf verwijderd worden of door werknemers met opleidingsattest eenvoudige handelingen. Draag bij het uitvoeren van de werken steeds een volledige lichaamsbescherming (luchtdicht) en volgelaatsmasker met minimum een filter van het type P3. Het geniet onze voorkeur dat deze materialen verwijderd worden door een erkend asbestverwijderaar.

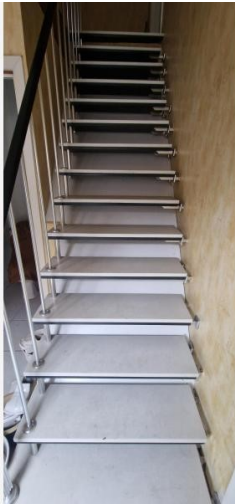
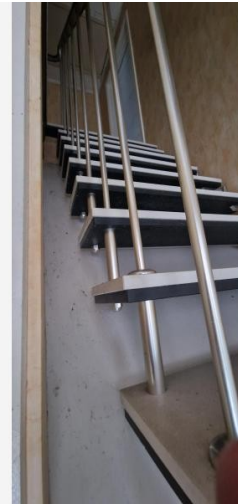
Het asbestmateriaal valt onder de mijlpaal van 2040.

Zorgvuldig beheren

Eindbeoordeling materiaalrisico	Zeer laag materiaalrisico en/of zeer lage kans op vezelvrijgave
---------------------------------	---

Gebondenheid	Categorie 1: hechtgebonden in oorsprong
Asbestsoort (vezeltype)	Alleen chrysotiel
Asbestconcentratie	Laag (< 50%)
Afschermingsgraad van het gehele materiaal	Geheel of deels (ook) vrij aan de binnenlucht
Toestand van het materiaal	Onbeschadigd, niet verweerd

Beschrijving	Trap in massal
Omgeving	Binnen
Primaire drager	Vaste trap, vaste ladder
Asbestmateriaal	Plaat, paneel, tablet - Type Massal
Bindmiddel van asbestmateriaal	Cement
Gebondenheid op basis van bindmiddel	Hecht
Hoeveelheid (oppervlakte - dikte - aantal)	<ul style="list-style-type: none">• 15,00 m² - 5,00 cm - 1 stuk
Totaal volume	0,75 m ³
Eenvoudig bereikbaar	Ja
Bevestigingswijze	<ul style="list-style-type: none">• Geschroefd
Identificatiemethode	Vaststelling zonder monstername
Destructieve handeling voor identificatie	Nee
Opmerking	De hoeveelheid is een schatting.

- Zorg voor een veilig beheer. Vermijd het beschadigen van het asbestmateriaal. Controleer de toestand jaarlijks op wijzigingen.

- Eenvoudige handelingen: mag via doe-het-zelf of door werknemer(s) met opleidingsattest eenvoudige handelingen
Het materiaal kan zelf verwijderd worden of door een werknemer met opleidingsattest eenvoudige handelingen. Draag bij het uitvoeren van de werken steeds een volledige lichaamsbescherming (luchtdicht) en volgelaatsmasker met minimum een filter van het type P3.

Het geniet echter onze voorkeur dat deze verwijderd worden door een erkend asbestverwijderaar.

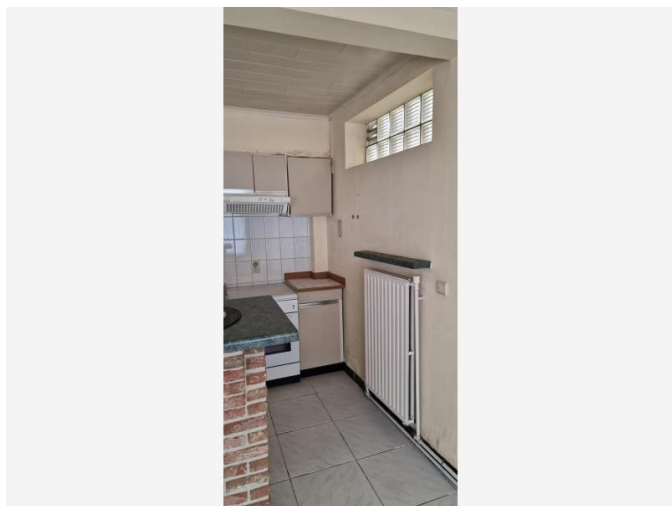
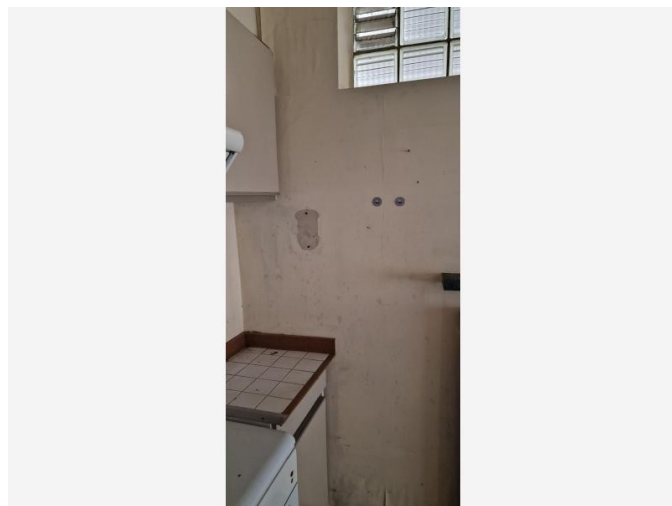
Fiche 8: Pleister muren

Geen asbest

#	Type	Referentie	Resultaat
8.1	Mengmonster	mm1	Geen asbest

Beschrijving	Pleister muren
Omgeving	Binnen
Primaire drager	Binnenwand
Bindmiddel van materiaal	Gips - kalk
Gebondenheid op basis van bindmiddel	Niet-hechtgebonden
Hoeveelheid (oppervlakte - dikte - aantal)	• 167,00 m ² - 1,00 cm - 1 stuk
Totaal volume	1,67 m ³
Identificatiemethode	Vaststelling met monstername
Destructieve handeling voor identificatie	Nee
Opmerking	De hoeveelheid is een schatting.
