# Asbestinventarisatetest

Hoogstraat 55A, 9260 Wichelen

Attestnummer : 20241206-000458.000

Uitgegeven op : 06.12.2024

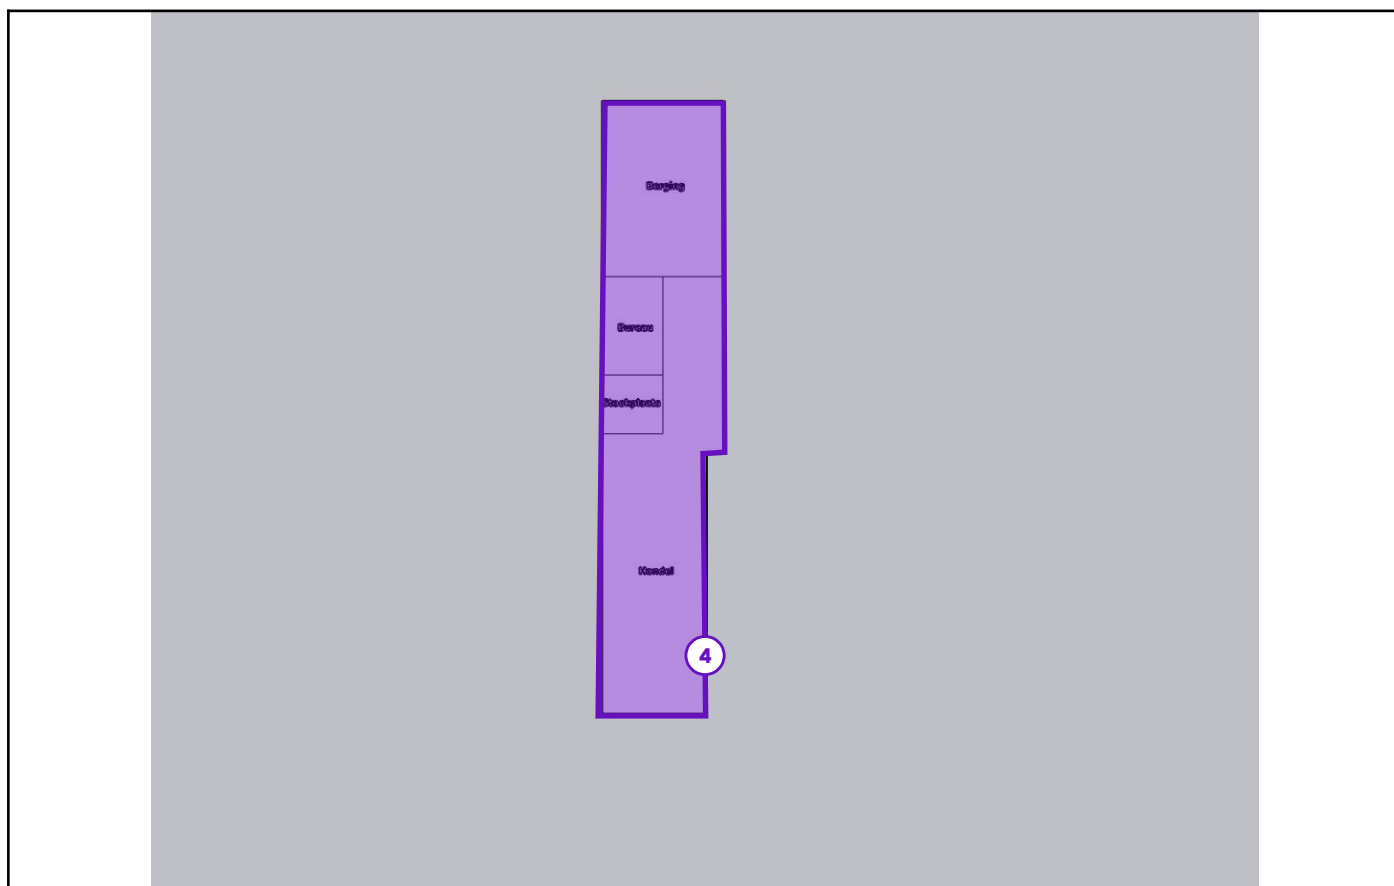
## Plan 1.1: Gelijkvloers

Beschrijving	Type	Actie
4. Geen pleister plafonds of muren aanwezig	Advies	-

In de wooneenheid zijn geen bepleisterde plafonds of muren aanwezig.

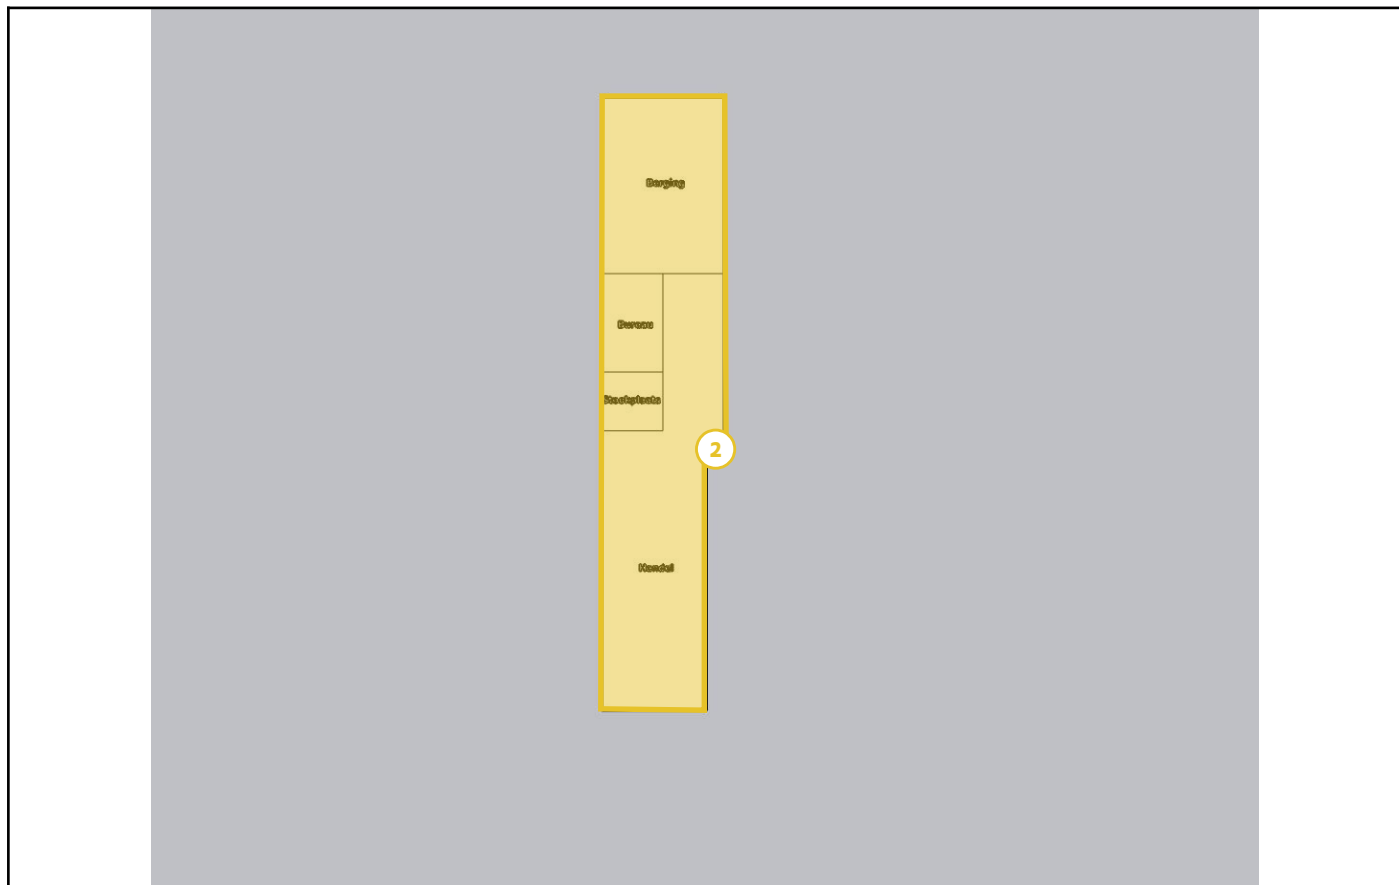
## Plan 1.2: Gelijkvloers

Beschrijving	Type	Actie
2. Roofing plat dak	Asbestmateriaal	Zorgvuldig beheren

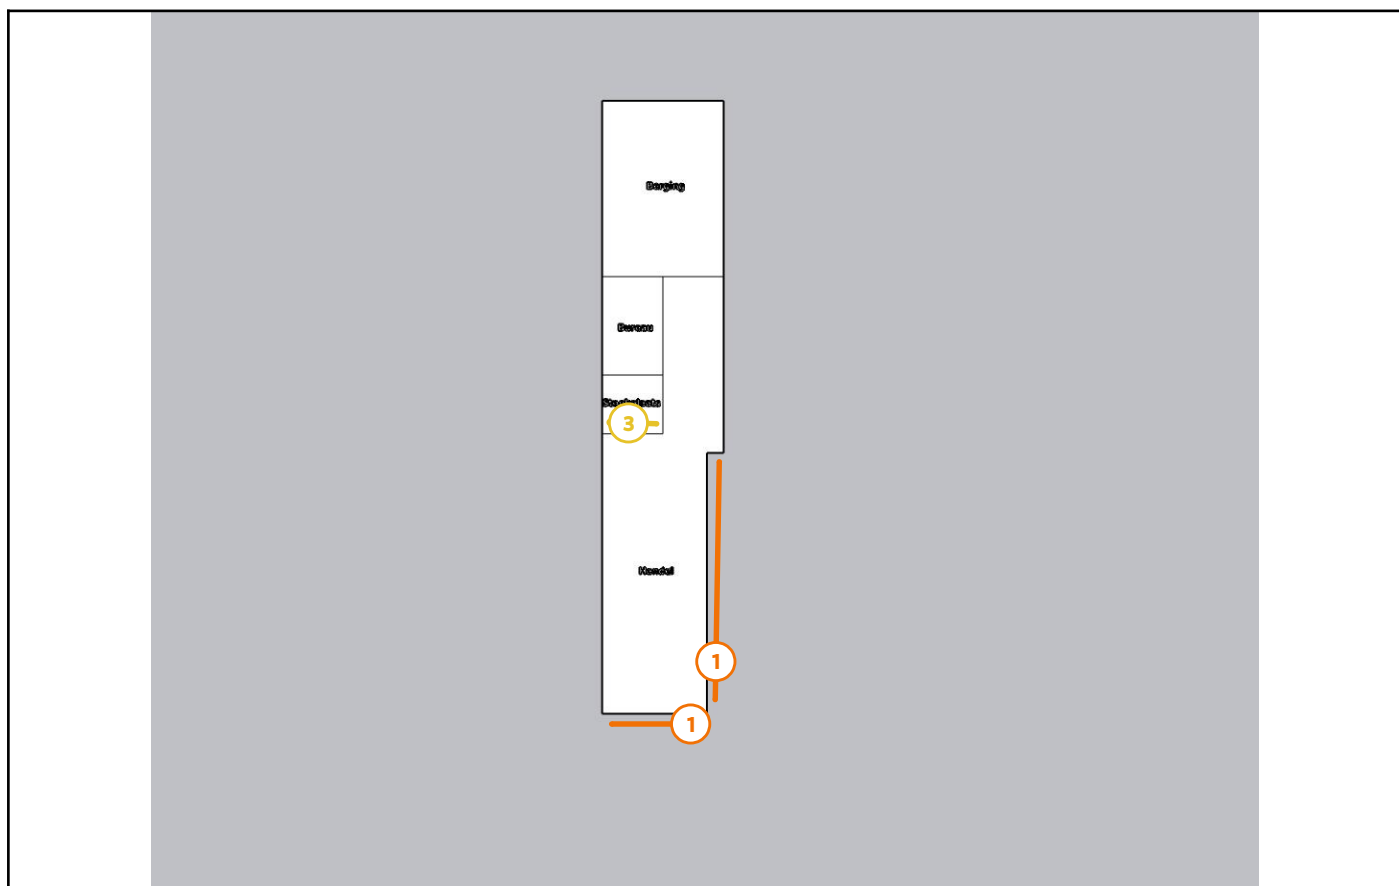
## Plan 1.3: Gelijkvloers

Beschrijving	Type	Actie
1. Mastiek	Asbestmateriaal	Verwijderen
3. Rookgaskanaal	Asbestmateriaal	Zorgvuldig beheren

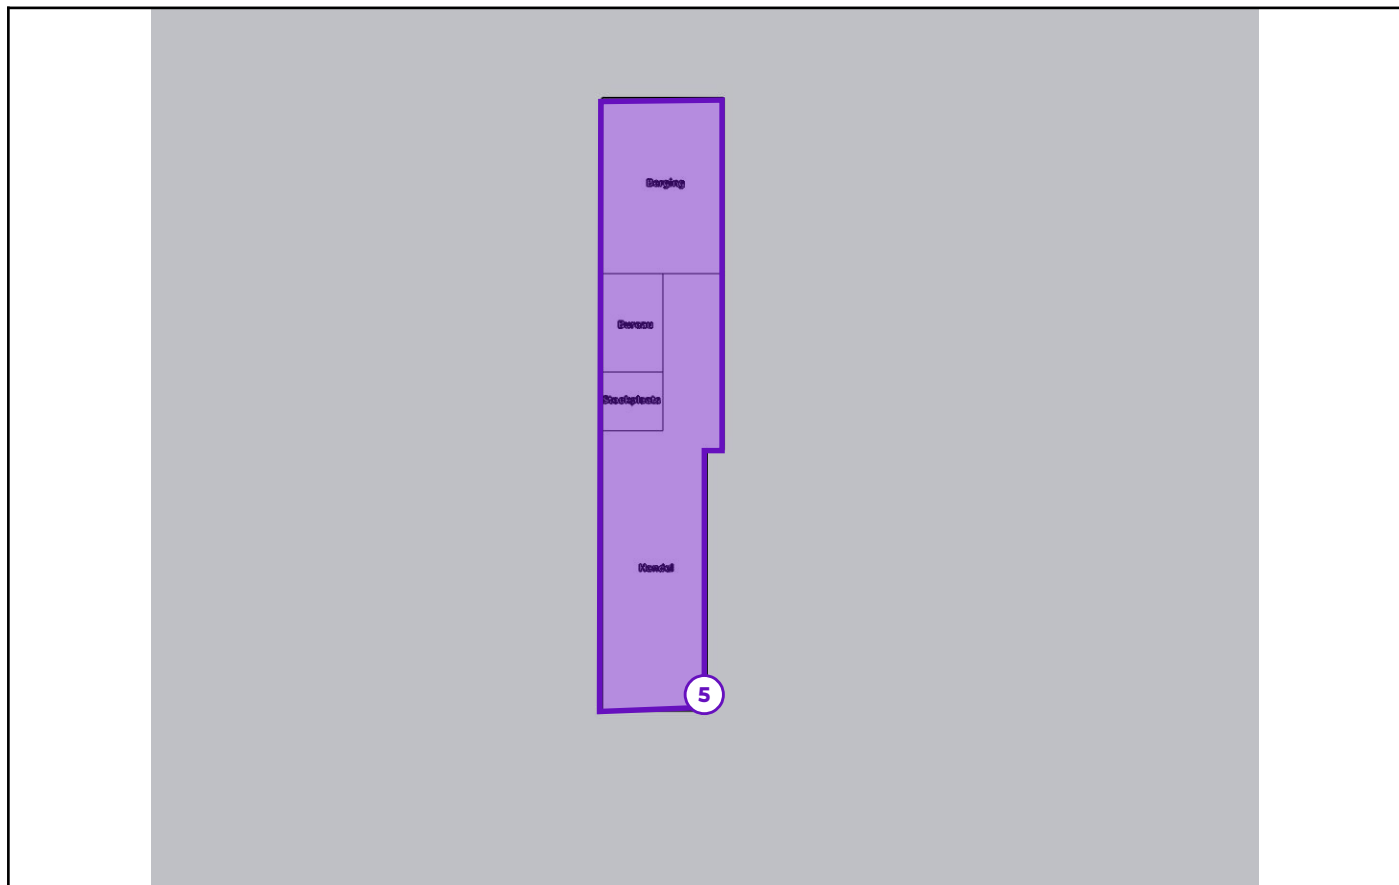
## Plan 1.4: Gelijkvloers

Beschrijving	Type	Actie
5. Faiencelijmen en/of vloerlijmen	Advies	-

In de eenheid zijn faiencelijmen, vloeren en/of vloerbedekkingen aanwezig, maar er kon niet worden vastgesteld hoe deze bevestigd werden. Deze kunnen geplaatst zijn met asbesthoudende lijmen.

Alvorens over te gaan tot verwijdering/verbouwing dient destructief onderzoek uitgevoerd te worden. Er dient extra voorzichtigheid geboden te worden in geval van donkerbruine of zwarte lijmen. Het is aan te raden om bijkomende stalen te laten nemen.

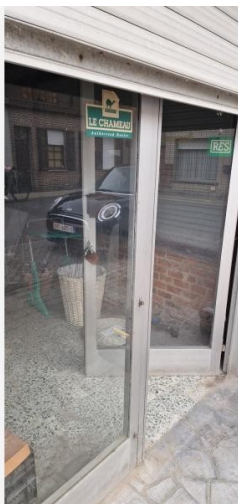
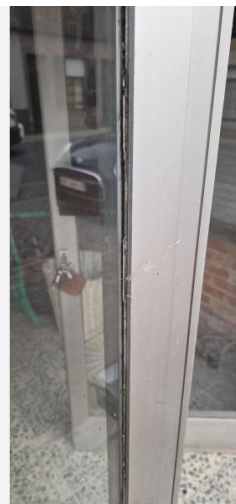
- Eenvoudige handelingen: mag via doe-het-zelf of door werknemer(s) met opleidingsattest eenvoudige handelingen  
Aan de ramen en/of deuren werd asbestverdacht mastiek vastgesteld. Dit kan asbest bevatten. Het materiaal kan zelf verwijderd worden of door werknemer(s) met opleidingsattest eenvoudige handelingen. Draag bij het uitvoeren van de werken steeds een volledige lichaamsbescherming (luchtdicht) en volgelaatsmasker met minimum een filter van het type P3.

Eindbeoordeling materiaalrisico	Verhoogd materiaalrisico en/of verhoogde kans op vezelvrijgave
---------------------------------	----------------------------------------------------------------

Gebondenheid	Categorie 1: hechtgebonden in oorsprong
Asbestsoort (vezeltype)	Amfibool aanwezig, uitgezonderd crocidoliet
Asbestconcentratie	Laag (< 50%)
Afschermingsgraad van het gehele materiaal	Geheel of deels vrij aan de buitenlucht
Toestand van het materiaal	Matig beschadigd, matig verweerd

<b>Beschrijving</b>	Mastiek
<b>Omgeving</b>	Buiten
<b>Primaire drager</b>	Wandopening verticaal (raam, deur, ...)
<b>Asbestmateriaal</b>	In-situ afwerkingslagen - Pasta, stopverf, voegsel, stopsel, vulsel, mastiek, kitten, ...
<b>Bindmiddel van asbestmateriaal</b>	Kitten, mastiek, pasta
<b>Gebondenheid op basis van bindmiddel</b>	Hecht
<b>Hoeveelheid (gewicht - aantal)</b>	<ul style="list-style-type: none"><li>• 4,00 kg - 1 stuk</li></ul>
<b>Totaal gewicht</b>	4,00 kg
<b>Eenvoudig bereikbaar</b>	Ja
<b>Bevestigingswijze</b>	<ul style="list-style-type: none"><li>• Verlijmd, ingegoten, versmeerd</li></ul>
<b>Identificatiemethode</b>	Vaststelling zonder monsternamen
<b>Destructieve handeling voor identificatie</b>	Nee
<b>Opmerking</b>	De hoeveelheid is een schatting.

Verwijderen

- Verwijder dit asbestmateriaal zo snel mogelijk. Volg de toestand goed op.
- Voer bijkomende staalname(s) uit.

Het geniet onze voorkeur dat deze materialen verwijderd worden door een erkend asbestverwijderaar.

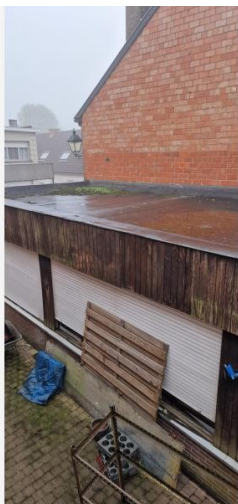
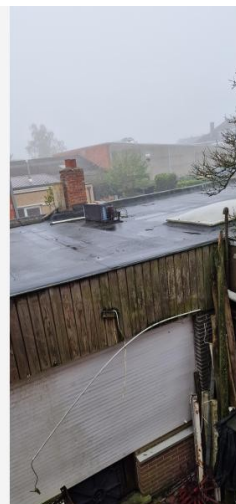
- Eenvoudige handelingen: mag via doe-het-zelf of door werknemer(s) met opleidingsattest eenvoudige handelingen  
In de buitenomgeving werd een bitumineus materiaal vastgesteld. Dit kan asbest bevatten, alsook de lijmen/producten waarmee het bevestigd werd. Het materiaal kan zelf verwijderd worden of door werknemer(s) met opleidingsattest eenvoudige handelingen. Draag bij het uitvoeren van de werken steeds een volledige lichaamsbescherming (luchtdicht) en volgelaatsmasker met minimum een filter van het type P3.

Eindbeoordeling materiaalrisico	Laag materiaalrisico en/of verlaagde kans op vezelvrijgave
---------------------------------	------------------------------------------------------------

Gebondenheid	Categorie 1: hechtgebonden in oorsprong
Asbestsoort (vezeltype)	Alleen chrysotiel
Asbestconcentratie	Laag (< 50%)
Afschermingsgraad van het gehele materiaal	Geheel of deels vrij aan de buitenlucht
Toestand van het materiaal	Licht beschadigd, licht verweerd. Intact calciumsilicaatmateriaal of categorie III 'gebondenheid'

Beschrijving	Roofing plat dak
Omgeving	Buiten
Primaire drager	Plat dak
Asbestmateriaal	Dak- en gevelbekleding - Roofing
Bindmiddel van asbestmateriaal	Bitumen (roofing, teer, asfalt)
Gebondenheid op basis van bindmiddel	Hecht
Hoeveelheid (oppervlakte - aantal)	<ul style="list-style-type: none"><li>• 201,00 m<sup>2</sup> - 1 stuk</li></ul>
Totale oppervlakte	201,00 m <sup>2</sup>
Eenvoudig bereikbaar	Ja
Bevestigingswijze	<ul style="list-style-type: none"><li>• Verlijmd, ingegoten, versmeerd</li></ul>
Identificatiemethode	Vaststelling zonder monstername  Motivatie: Op vraag van de eigenaar-opdrachtgever werd geen monstername uitgevoerd
Destructieve handeling voor identificatie	Nee
Opmerking	De hoeveelheid is een schatting.

Zorgvuldig beheren

- Zorg voor een veilig beheer. Vermijd het beschadigen van het asbestmateriaal. Controleer de toestand jaarlijks op wijzigingen.
- Voer bijkomende staalname(s) uit.

Het geniet onze voorkeur dat deze materialen verwijderd worden door een erkend asbestverwijderaar.

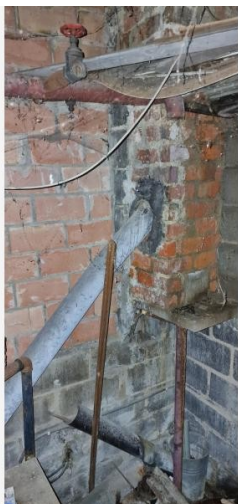
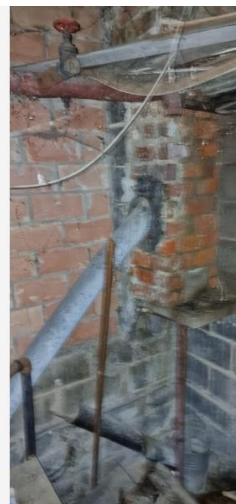
- Eenvoudige handelingen: mag via doe-het-zelf of door werknemer(s) met opleidingsattest eenvoudige handelingen  
Asbesthoudende schouwen kunnen zelf verwijderd worden of door werknemer(s) met opleidingsattest eenvoudige handelingen. Draag bij het uitvoeren van de werken steeds een volledige lichaamsbescherming (luchtdicht) en volgelaatsmasker met minimum een filter van het type P3.

Eindbeoordeling materiaalrisico	Laag materiaalrisico en/of verlaagde kans op vezelvrijgave
---------------------------------	------------------------------------------------------------

Gebondenheid	Categorie 1: hechtgebonden in oorsprong
Asbestsoort (vezeltype)	Crocidoliet aanwezig
Asbestconcentratie	Laag (< 50%)
Afschermingsgraad van het gehele materiaal	Geheel of deels (ook) vrij aan de binnenlucht
Toestand van het materiaal	Onbeschadigd, niet verweerd

Beschrijving	Rookgaskanaal
Omgeving	Binnen
Primaire drager	Ruimteverwarming
Asbestmateriaal	Rookgaskanaal
Bindmiddel van asbestmateriaal	Cement
Gebondenheid op basis van bindmiddel	Hecht
Hoeveelheid (lengte - omtrek - dikte - aantal)	<ul style="list-style-type: none"><li>• 8,00 m - 25,00 cm - 1,00 cm - 1 stuk</li></ul>
Totaal volume	0,02 m <sup>3</sup>
Eenvoudig bereikbaar	Ja
Bevestigingswijze	<ul style="list-style-type: none"><li>• Geklemd</li></ul>
Identificatiemethode	Vaststelling zonder monstername
Destructieve handeling voor identificatie	Nee
Opmerking	De hoeveelheid is een schatting.

Zorgvuldig beheren

- Zorg voor een veilig beheer. Vermijd het beschadigen van het asbestmateriaal. Controleer de toestand jaarlijks op wijzigingen.

Het geniet onze voorkeur dat deze verwijderd worden door een erkend asbestverwijderaar.
