Asbestinventarisatetest

Migrostraat 51, 9200 Dendermonde

Attestnummer : 20240716-000080.000

Uitgegeven op : 16.07.2024

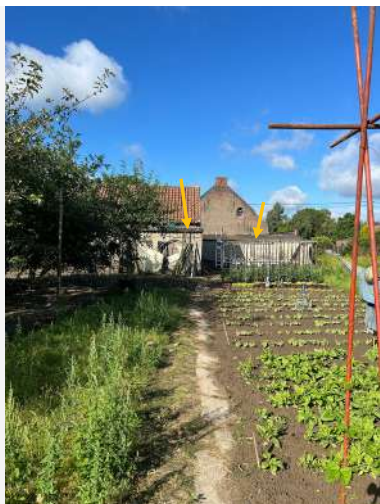
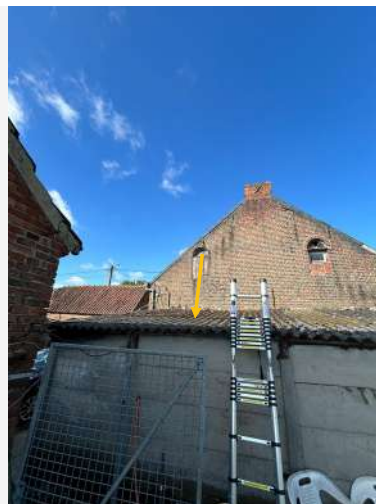
Het asbestmateriaal valt onder de mijlpaal van 2034.

Dringend verwijderen

Eindbeoordeling materiaalrisico	Hoog materiaalrisico en/of hoge kans op vezelvrijgave
---------------------------------	---

Gebondenheid	Categorie 1: hechtgebonden in oorsprong
Asbestsoort (vezeltype)	Crocidoliet aanwezig
Asbestconcentratie	Laag (< 50%)
Afschermingsgraad van het gehele materiaal	Geheel of deels (ook) vrij aan de binnenlucht
Toestand van het materiaal	Matig beschadigd, matig verweerd

Beschrijving	Dakbedekking - Golfplaten
Omgeving	Buiten
Primaire drager	Schuin dak
Asbestmateriaal	Dak- en gevelbekleding - Golfplaat
Bindmiddel van asbestmateriaal	Cement
Gebondenheid op basis van bindmiddel	Hecht
Hoeveelheid (oppervlakte - aantal)	<ul style="list-style-type: none">• 60,00 m² - 1 stuk
Totale oppervlakte	60,00 m ²
Eenvoudig bereikbaar	Ja
Bevestigingswijze	<ul style="list-style-type: none">• Geschroefd
Identificatiemethode	Vaststelling zonder monstername
Destructieve handeling voor identificatie	Nee

- Zorg voor een veilig beheer. Vermijd het beschadigen van het asbestmateriaal. Controleer de toestand jaarlijks op wijzigingen.
- Hemelwater dat afspoelt van asbestcement daken of gevels kan asbestdeeltjes bevatten. Gebruik het enkel voor gesloten circuits (bv. spoelen toiletten). Reinig na het vervangen van het dak of de gevel de dakgoten en regenwaterput of -ton om asbesthoudend sediment of slib te verwijderen

- Eenvoudige handelingen: mag via doe-het-zelf of door werknemer(s) met opleidingsattest eenvoudige handelingen
Deze toepassing mag worden verwijderd via deze methode. Bijkomende info (oa voorzorgsmaatregelen) kan je terugvinden achteraan in dit attest onder de rubriek toelichting.

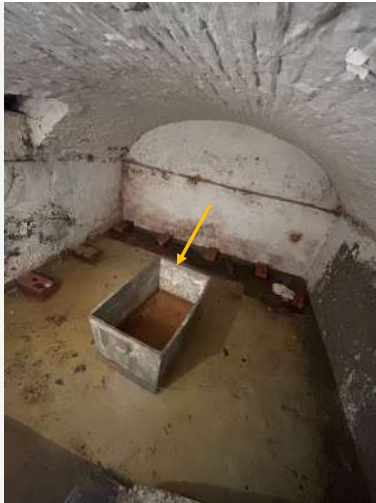
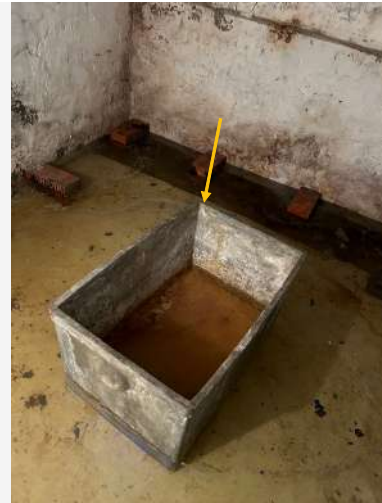
Het asbestmateriaal valt onder de mijlpaal van 2040.

Dringend verwijderen

Beschrijving	Bak
Type afvalstof	Betreft stock-voorraad of gedemonteerde asbestmaterialen
Aanwezige resten	Bak die in het midden van de kelder staat
Omgeving	Binnen
Primaire drager	Vloer
Asbestmaterialen	<ul style="list-style-type: none">• Bak, reservoir, kuip, bloembak
Bindmiddel van asbestmateriaal	Cement
Gebondenheid op basis van bindmiddel	Hecht
Hoeveelheid (gewicht - aantal)	<ul style="list-style-type: none">• 50,00 kg - 1 stuk
Totaal gewicht	50,00 kg
Eenvoudig bereikbaar	Ja
Identificatiemethode	Vaststelling zonder monsternamen

- Verwijder het asbestafval.

- Eenvoudige handelingen: mag via doe-het-zelf of door werknemer(s) met opleidingsattest eenvoudige handelingen
Deze toepassing mag worden verwijderd via deze methode. Bijkomende info (oa voorzorgsmaatregelen) kan je terugvinden achteraan in dit attest onder de rubriek toelichting.

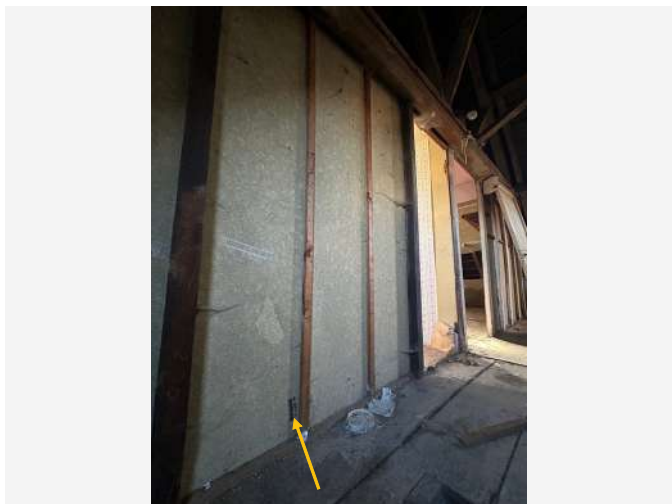
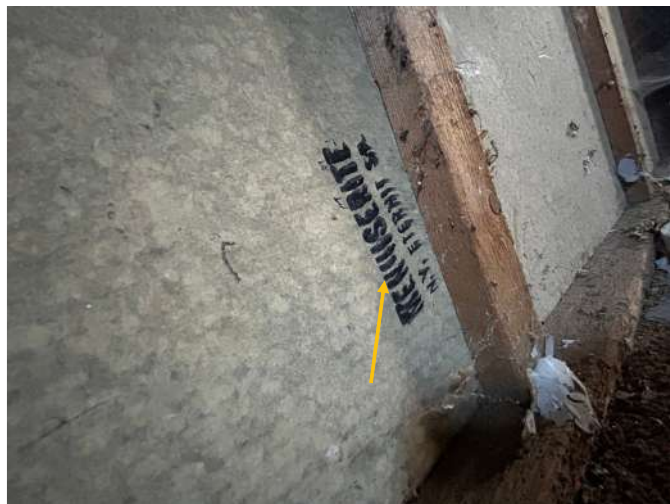
Het asbestmateriaal valt onder de mijlpaal van 2040.

Dringend verwijderen

Eindbeoordeling materiaalrisico	Hoog materiaalrisico en/of hoge kans op vezelvrijgave
---------------------------------	---

Gebondenheid	Categorie 1: hechtgebonden in oorsprong
Asbestsoort (vezeltype)	Crocidoliet aanwezig
Asbestconcentratie	Laag (< 50%)
Afschermingsgraad van het gehele materiaal	Geheel of deels (ook) vrij aan de binnenlucht
Toestand van het materiaal	Zwaar beschadigd, zwaar verweerd

Beschrijving	Vezelplaat wanden zolder
Omgeving	Binnen
Primaire drager	Binnenwand
Asbestmateriaal	Plaat, paneel, tablet - Type Menuiserie
Bindmiddel van asbestmateriaal	Cement
Gebondenheid op basis van bindmiddel	Hecht
Hoeveelheid (oppervlakte - dikte - aantal)	• 25,00 m ² - 0,50 cm - 1 stuk
Totaal volume	0,125 m ³
Eenvoudig bereikbaar	Ja
Bevestigingswijze	• Genageld, geniet
Identificatiemethode	Vaststelling zonder monstername
Destructieve handeling voor identificatie	Nee

- Zorg voor een veilig beheer. Vermijd het beschadigen van het asbestmateriaal. Controleer de toestand jaarlijks op wijzigingen.

- Eenvoudige handelingen: mag via doe-het-zelf of door werknemer(s) met opleidingsattest eenvoudige handelingen
Indien het materiaal makkelijk kan worden verwijderd zonder dit te beschadigen mag deze toepassing worden verwijderd via deze methode. Bijkomende info (oa voorzorgsmaatregelen) kan je terugvinden achteraan in dit attest onder de rubriek toelichting.
- Hermetische zone (erkend asbestverwijderaar)
Indien het materiaal niet kan worden verwijderd zonder deze te beschadigen wordt aanbevolen om deze toepassing te laten verwijderen via deze methode. Bijkomende info (oa voorzorgsmaatregelen) kan je terugvinden achteraan in dit attest onder de rubriek toelichting.

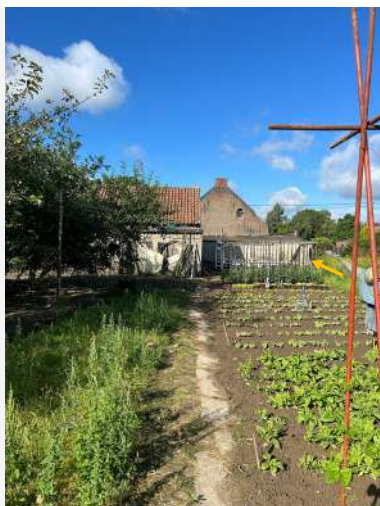
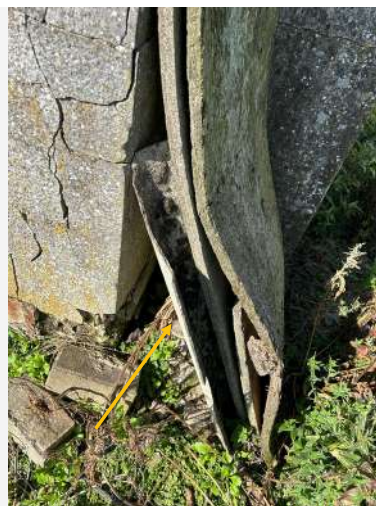
Het asbestmateriaal valt onder de mijlpaal van 2040.

Dringend verwijderen

Beschrijving	stuk Golfplaat
Type afvalstof	Betreft resten (contaminatie) van verwerking of beschadiging
Type resten (contaminatie)	<ul style="list-style-type: none">• Stukken, fragmenten (los, opliggend)
Besmette materialen	<ul style="list-style-type: none">• Steenslag, puin of grond en stenen
Bron van de resten	Stuk golfplaat die tegen de buitengevel staat.
Omgeving	Buiten
Primaire drager	Bodem
Gebondenheid resten	Hecht
Hoeveelheid (gewicht - aantal)	<ul style="list-style-type: none">• 5,00 kg - 1 stuk
Totaal gewicht	5,00 kg
Eenvoudig bereikbaar	Ja
Identificatiemethode	Vaststelling zonder monsternamen

- Verwijder het asbestafval.

- Eenvoudige handelingen: mag via doe-het-zelf of door werknemer(s) met opleidingsattest eenvoudige handelingen
Deze toepassing mag worden verwijderd via deze methode. Bijkomende info (oa voorzorgsmaatregelen) kan je terugvinden achteraan in dit attest onder de rubriek toelichting.

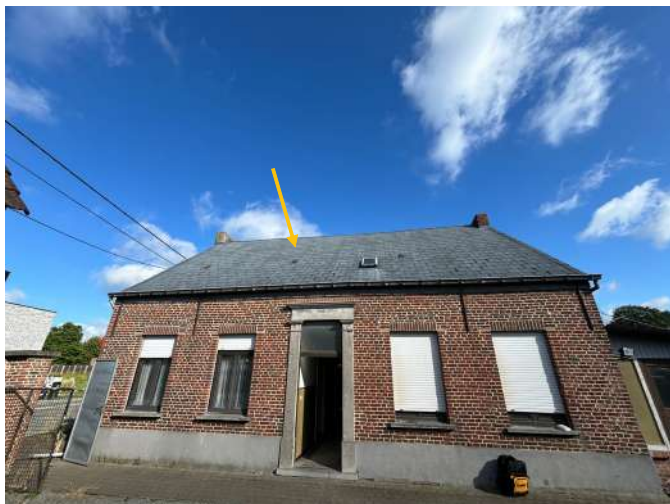
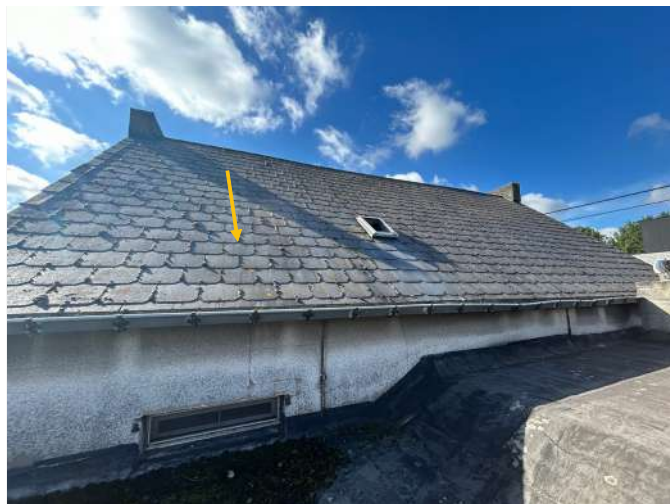
Het asbestmateriaal valt onder de mijlpaal van 2034.

Dringend verwijderen

Eindbeoordeling materiaalrisico	Hoog materiaalrisico en/of hoge kans op vezelvrijgave
---------------------------------	---

Gebondenheid	Categorie 1: hechtgebonden in oorsprong
Asbestsoort (vezeltype)	Crocidoliet aanwezig
Asbestconcentratie	Laag (< 50%)
Afschermingsgraad van het gehele materiaal	Geheel of deels (ook) vrij aan de binnenlucht
Toestand van het materiaal	Matig beschadigd, matig verweerd

Beschrijving	Dakbedekking - Dakleien.
Omgeving	Buiten
Primaire drager	Schuin dak
Asbestmateriaal	Dak- en gevelbekleding - Lei, shingle
Bindmiddel van asbestmateriaal	Cement
Gebondenheid op basis van bindmiddel	Hecht
Hoeveelheid (oppervlakte - aantal)	<ul style="list-style-type: none">• 120,00 m² - 1 stuk
Totale oppervlakte	120,00 m ²
Eenvoudig bereikbaar	Ja
Bevestigingswijze	<ul style="list-style-type: none">• Genageld, geniet
Identificatiemethode	Vaststelling zonder monstername
Destructieve handeling voor identificatie	Nee

- Zorg voor een veilig beheer. Vermijd het beschadigen van het asbestmateriaal. Controleer de toestand jaarlijks op wijzigingen.
- Hemelwater dat afspoelt van asbestcement daken of gevels kan asbestdeeltjes bevatten. Gebruik het enkel voor gesloten circuits (bv. spoelen toiletten). Reinig na het vervangen van het dak of de gevel de dakgoten en regenwaterput of -ton om asbesthoudend sediment of slib te verwijderen

- Eenvoudige handelingen: mag via doe-het-zelf of door werknemer(s) met opleidingsattest eenvoudige handelingen
Deze toepassing mag worden verwijderd via deze methode. Bijkomende info (oa voorzorgsmaatregelen) kan je terugvinden achteraan in dit attest onder de rubriek toelichting.

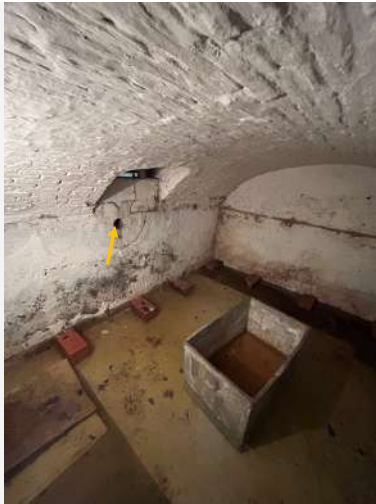
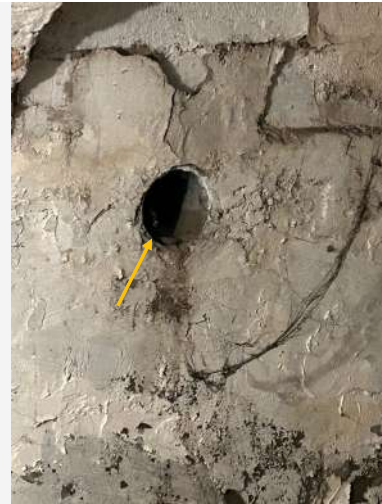
Het asbestmateriaal valt onder de mijlpaal van 2040.

Verwijderen

Eindbeoordeling materiaalrisico	Verhoogd materiaalrisico en/of verhoogde kans op vezelvrijgave
---------------------------------	--

Gebondenheid	Categorie 1: hechtgebonden in oorsprong
Asbestsoort (vezeltype)	Crocidoliet aanwezig
Asbestconcentratie	Laag (< 50%)
Afschermingsgraad van het gehele materiaal	Geheel of deels (ook) vrij aan de binnenlucht
Toestand van het materiaal	Licht beschadigd, licht verweerd. Intact materiaal type Pical – asbestboard of categorie III 'gebondenheid'

Beschrijving	Buis
Omgeving	Binnen
Primaire drager	Schacht-koker (technisch)
Asbestmateriaal	Rookgaskanaal
Bindmiddel van asbestmateriaal	Cement
Gebondenheid op basis van bindmiddel	Hecht
Hoeveelheid (lengte - omtrek - dikte - aantal)	<ul style="list-style-type: none">• 0,50 m - 20,00 cm - 0,50 cm - 1 stuk
Totaal volume	< 0,001 m ³
Eenvoudig bereikbaar	Ja
Bevestigingswijze	<ul style="list-style-type: none">• Geklemd
Identificatiemethode	Vaststelling zonder monstername
Destructieve handeling voor identificatie	Nee

- Zorg voor een veilig beheer. Vermijd het beschadigen van het asbestmateriaal. Controleer de toestand jaarlijks op wijzigingen.

- Eenvoudige handelingen: mag via doe-het-zelf of door werknemer(s) met opleidingsattest eenvoudige handelingen
Deze toepassing mag worden verwijderd via deze methode. Bijkomende info (oa voorzorgsmaatregelen) kan je terugvinden achteraan in dit attest onder de rubriek toelichting.

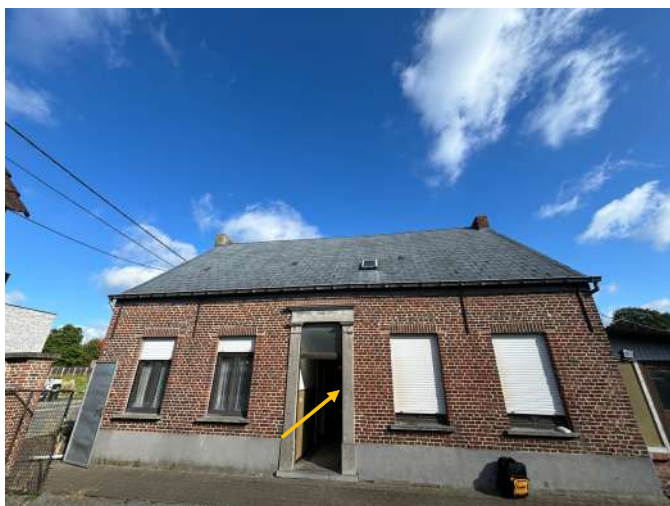
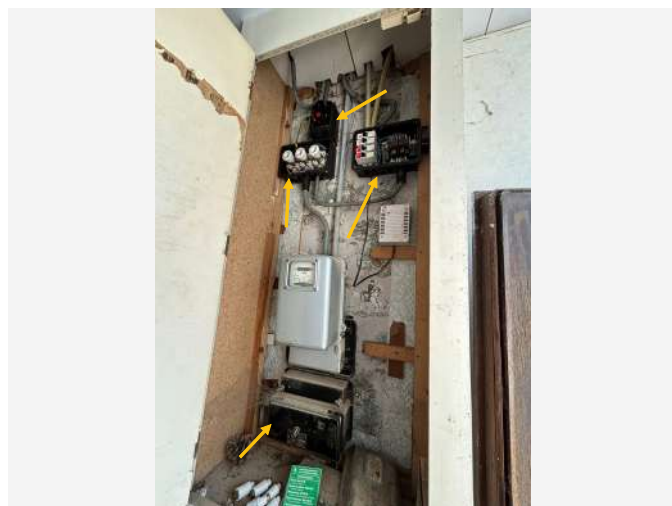
Het asbestmateriaal valt onder de mijlpaal van 2040.

Verwijderen

Eindbeoordeling materiaalrisico	Verhoogd materiaalrisico en/of verhoogde kans op vezelvrijgave
---------------------------------	--

Gebondenheid	Categorie 1: hechtgebonden in oorsprong
Asbestsoort (vezeltype)	Crocidoliet aanwezig
Asbestconcentratie	Laag (< 50%)
Afschermingsgraad van het gehele materiaal	Geheel of deels (ook) vrij aan de binnenlucht
Toestand van het materiaal	Licht beschadigd, licht verweerd. Intact materiaal type Pical – asbestboard of categorie III 'gebondenheid'

Beschrijving	Bakeliet meter- en zekering kast
Omgeving	Binnen
Primaire drager	Communicatie en elektrische infrastructuur en uitrusting
Asbestmateriaal	Plaat, paneel, tablet - Type Bakeliet
Bindmiddel van asbestmateriaal	Kunststof of -hars
Gebondenheid op basis van bindmiddel	Hecht
Hoeveelheid (oppervlakte - dikte - aantal)	• 0,50 m ² - 0,40 cm - 1 stuk
Totaal volume	0,002 m ³
Eenvoudig bereikbaar	Ja
Bevestigingswijze	• Geschroefd
Identificatiemethode	Vaststelling zonder monstername
Destructieve handeling voor identificatie	Nee

- Zorg voor een veilig beheer. Vermijd het beschadigen van het asbestmateriaal. Controleer de toestand jaarlijks op wijzigingen.

- Eenvoudige handelingen: mag via doe-het-zelf of door werknemer(s) met opleidingsattest eenvoudige handelingen
Deze toepassing mag worden verwijderd via deze methode. Bijkomende info (oa voorzorgsmaatregelen) kan je terugvinden achteraan in dit attest onder de rubriek toelichting.

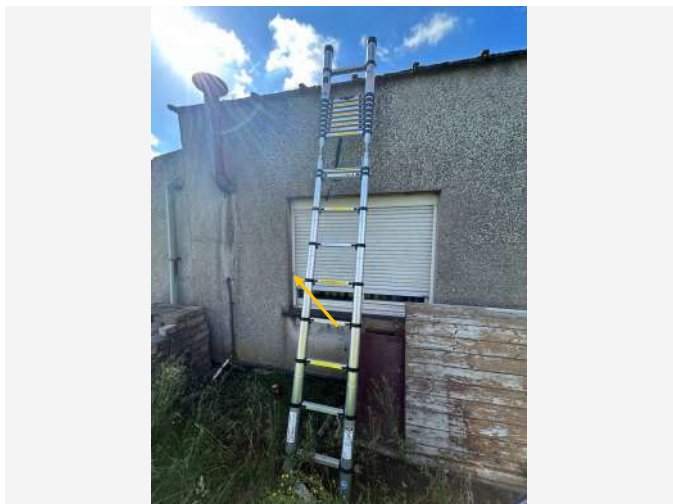
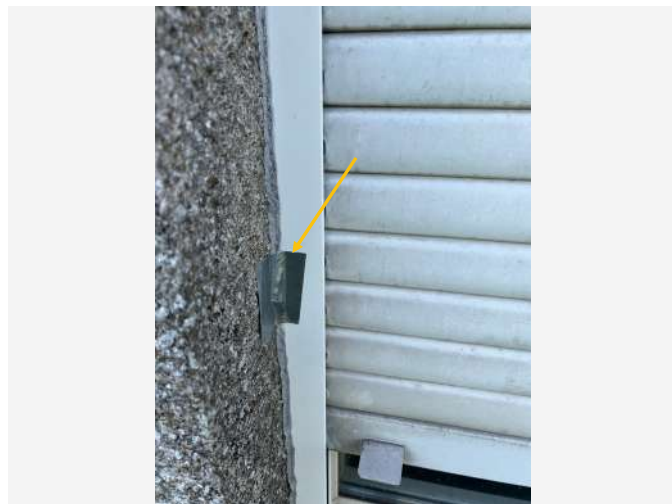
Het asbestmateriaal valt onder de mijlpaal van 2040.

Verwijderen

Eindbeoordeling materiaalrisico	Verhoogd materiaalrisico en/of verhoogde kans op vezelvrijgave
---------------------------------	--

Gebondenheid	Categorie 1: hechtgebonden in oorsprong
Asbestsoort (vezeltype)	Alleen chrysotiel
Asbestconcentratie	Laag (< 50%)
Afschermingsgraad van het gehele materiaal	Geheel of deels (ook) vrij aan binnenluchtstromen
Toestand van het materiaal	Matig beschadigd, matig verweerd

#	Type	Referentie	Resultaat
8.1	Mengmonster	MS07	Chrysotiel

Beschrijving	Mastiek/kit tussen glas en profiel - Buiten
Omgeving	Buiten
Primaire drager	Wandopening verticaal (raam, deur, ...)
Asbestmateriaal	In-situ afwerkingslagen - Pasta, stopverf, voegsel, stopsel, vulsel, mastiek, katten, ...
Bindmiddel van asbestmateriaal	Kitten, mastiek, pasta
Gebondenheid op basis van bindmiddel	Hecht
Hoeveelheid (gewicht - aantal)	<ul style="list-style-type: none">• 2,00 kg - 4 stuks
Totaal gewicht	8,00 kg
Eenvoudig bereikbaar	Ja
Bevestigingswijze	<ul style="list-style-type: none">• Verlijmd, ingegoten, versmeerd
Identificatiemethode	Vaststelling met monsternamen
Destructieve handeling voor identificatie	Nee

- Zorg voor een veilig beheer. Vermijd het beschadigen van het asbestmateriaal. Controleer de toestand jaarlijks op wijzigingen.

- Eenvoudige handelingen: mag via doe-het-zelf of door werknemer(s) met opleidingsattest eenvoudige handelingen
Deze toepassing mag verwijderd worden via deze methode. Bijkomende info (oa voorzorgsmaatregelen) kan je terugvinden achteraan in dit attest onder de rubriek toelichting.

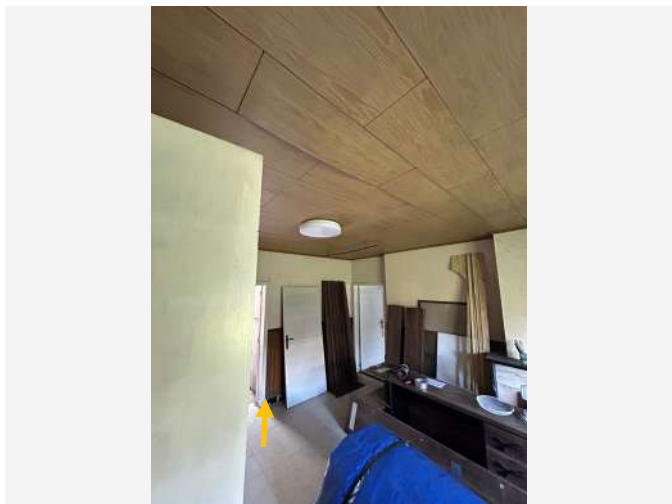
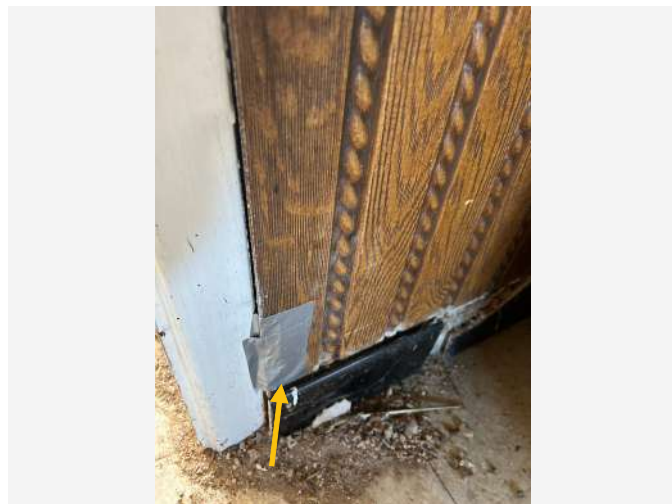
Het asbestmateriaal valt onder de mijlpaal van 2040.

Verwijderen

Eindbeoordeling materiaalrisico	Verhoogd materiaalrisico en/of verhoogde kans op vezelvrijgave
---------------------------------	--

Gebondenheid	Categorie 1: hechtgebonden in oorsprong
Asbestsoort (vezeltype)	Crocidoliet aanwezig
Asbestconcentratie	Laag (< 50%)
Afschermingsgraad van het gehele materiaal	Geheel of deels (ook) vrij aan de binnenlucht
Toestand van het materiaal	Licht beschadigd, licht verweerd. Intact materiaal type Pical – asbestboard of categorie III 'gebondenheid'

#	Type	Referentie	Resultaat
9.1	Puntmonster	PS03	Crocidoliet, Chrysotiel

Beschrijving	Lambrisering
Omgeving	Binnen
Primaire drager	Binnenwand
Asbestmateriaal	Plaat, paneel, tablet - Generiek
Bindmiddel van asbestmateriaal	Cement
Gebondenheid op basis van bindmiddel	Hecht
Hoeveelheid (oppervlakte - dikte - aantal)	• 25,00 m ² - 0,47 cm - 1 stuk
Totaal volume	0,118 m ³
Eenvoudig bereikbaar	Ja
Bevestigingswijze	<ul style="list-style-type: none">• Geschroefd• Genageld, geniet
Identificatiemethode	Vaststelling met monstername
Destructieve handeling voor identificatie	Nee

- Zorg voor een veilig beheer. Vermijd het beschadigen van het asbestmateriaal. Controleer de toestand jaarlijks op wijzigingen.

- Eenvoudige handelingen: mag via doe-het-zelf of door werknemer(s) met opleidingsattest eenvoudige handelingen
Indien het materiaal kan worden verwijderd zonder te beschadigen mag deze toepassing worden verwijderd via deze methode. Bijkomende info (oa voorzorgsmaatregelen) kan je terugvinden achteraan in dit attest onder de rubriek toelichting.
- Hermetische zone (erkend asbestverwijderaar)
Indien het materiaal niet kan worden verwijderd zonder deze te beschadigen wordt aanbevolen om deze toepassing te laten verwijderen via deze methode. Bijkomende info (oa voorzorgsmaatregelen) kan je terugvinden achteraan in dit attest onder de rubriek toelichting.

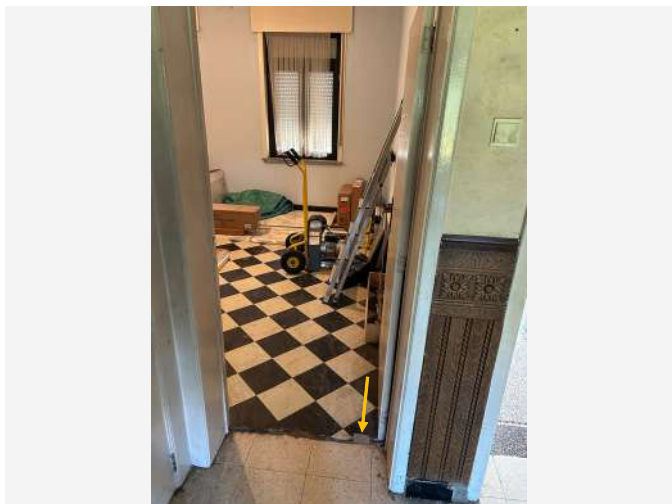
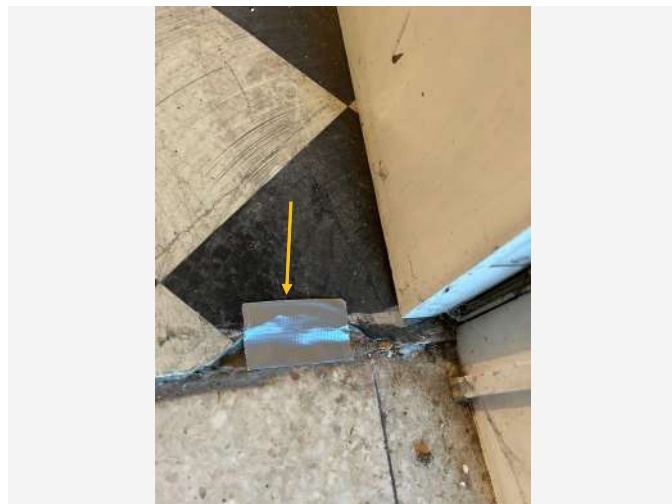
Het asbestmateriaal valt onder de mijlpaal van 2040.

Verwijderen

Beschrijving	Colovinyltegels
Omgeving	Binnen
Primaire drager	Vloer
Asbestmateriaal	Prefab - afwerking - Tegel
Bindmiddel van asbestmateriaal	Kunststof of -hars
Gebondenheid op basis van bindmiddel	Hecht
Hoeveelheid (oppervlakte - dikte - aantal)	• 20,00 m ² - 0,20 cm - 1 stuk
Totaal volume	0,04 m ³
Eenvoudig bereikbaar	Ja
Bevestigingswijze	• Verlijmd, ingegoten, versmeerd
Identificatiemethode	Vaststelling met monstername
Destructieve handeling voor identificatie	Nee

- Zorg voor een veilig beheer. Vermijd het beschadigen van het asbestmateriaal. Controleer de toestand jaarlijks op wijzigingen.
- Verwijder dit asbestmateriaal zo snel mogelijk. Volg de toestand goed op.

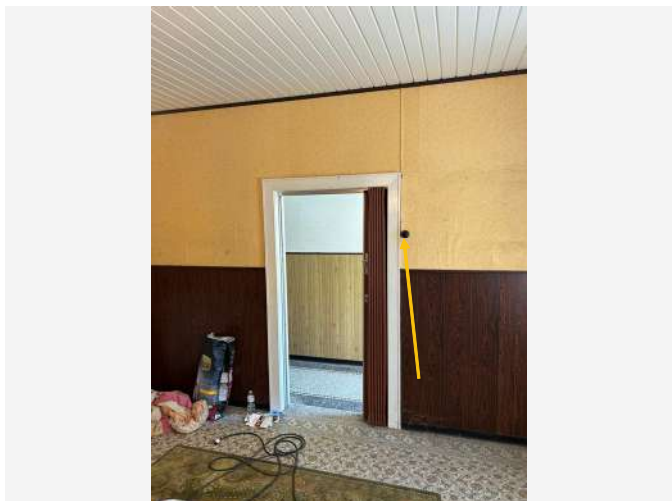
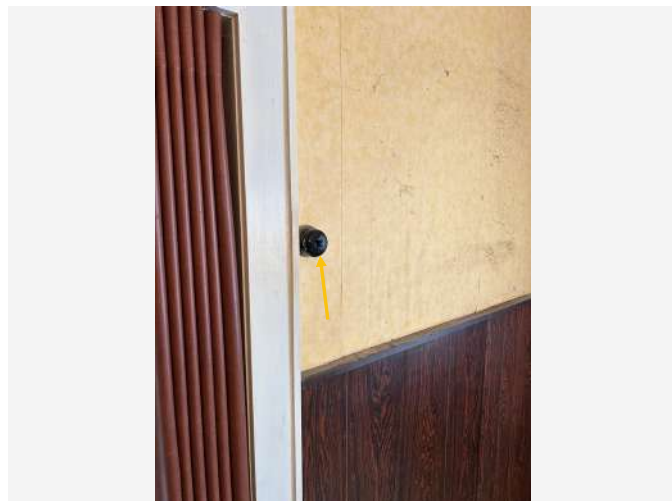
Beschrijving	Bakeliet - Stopcontacten & schakelaars (binnen)
Omgeving	Binnen
Primaire drager	Communicatie en elektrische infrastructuur en uitrusting
Asbestmateriaal	Plaat, paneel, tablet - Type Bakeliet
Bindmiddel van asbestmateriaal	Kunststof of -hars
Gebondenheid op basis van bindmiddel	Hecht
Hoeveelheid (oppervlakte - dikte - aantal)	• 0,50 m ² - 0,23 cm - 1 stuk
Totaal volume	0,001 m ³
Eenvoudig bereikbaar	Ja
Bevestigingswijze	• Geschroefd
Identificatiemethode	Vaststelling zonder monstername
Destructieve handeling voor identificatie	Nee

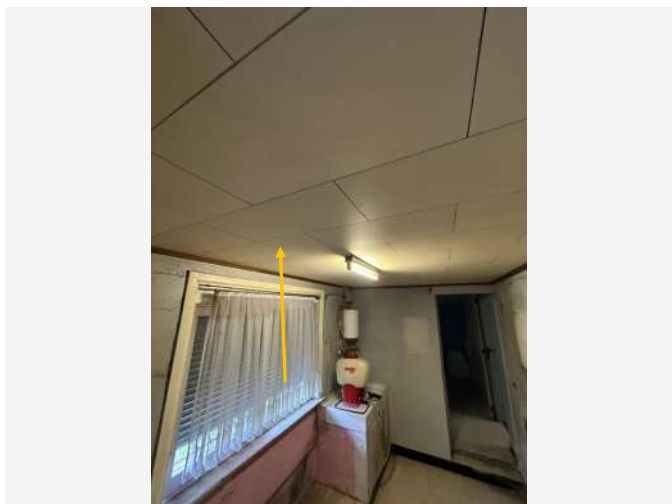
Identificatiemethode	Vaststelling & expertise (niet-asbestverdacht)
Primaire drager	Plafond
