# Asbestinventarisatetest

Bissegemsestraat 211, 8501 Kortrijk

Attestnummer : 20230624-000103.000

Uitgegeven op : 24.06.2023

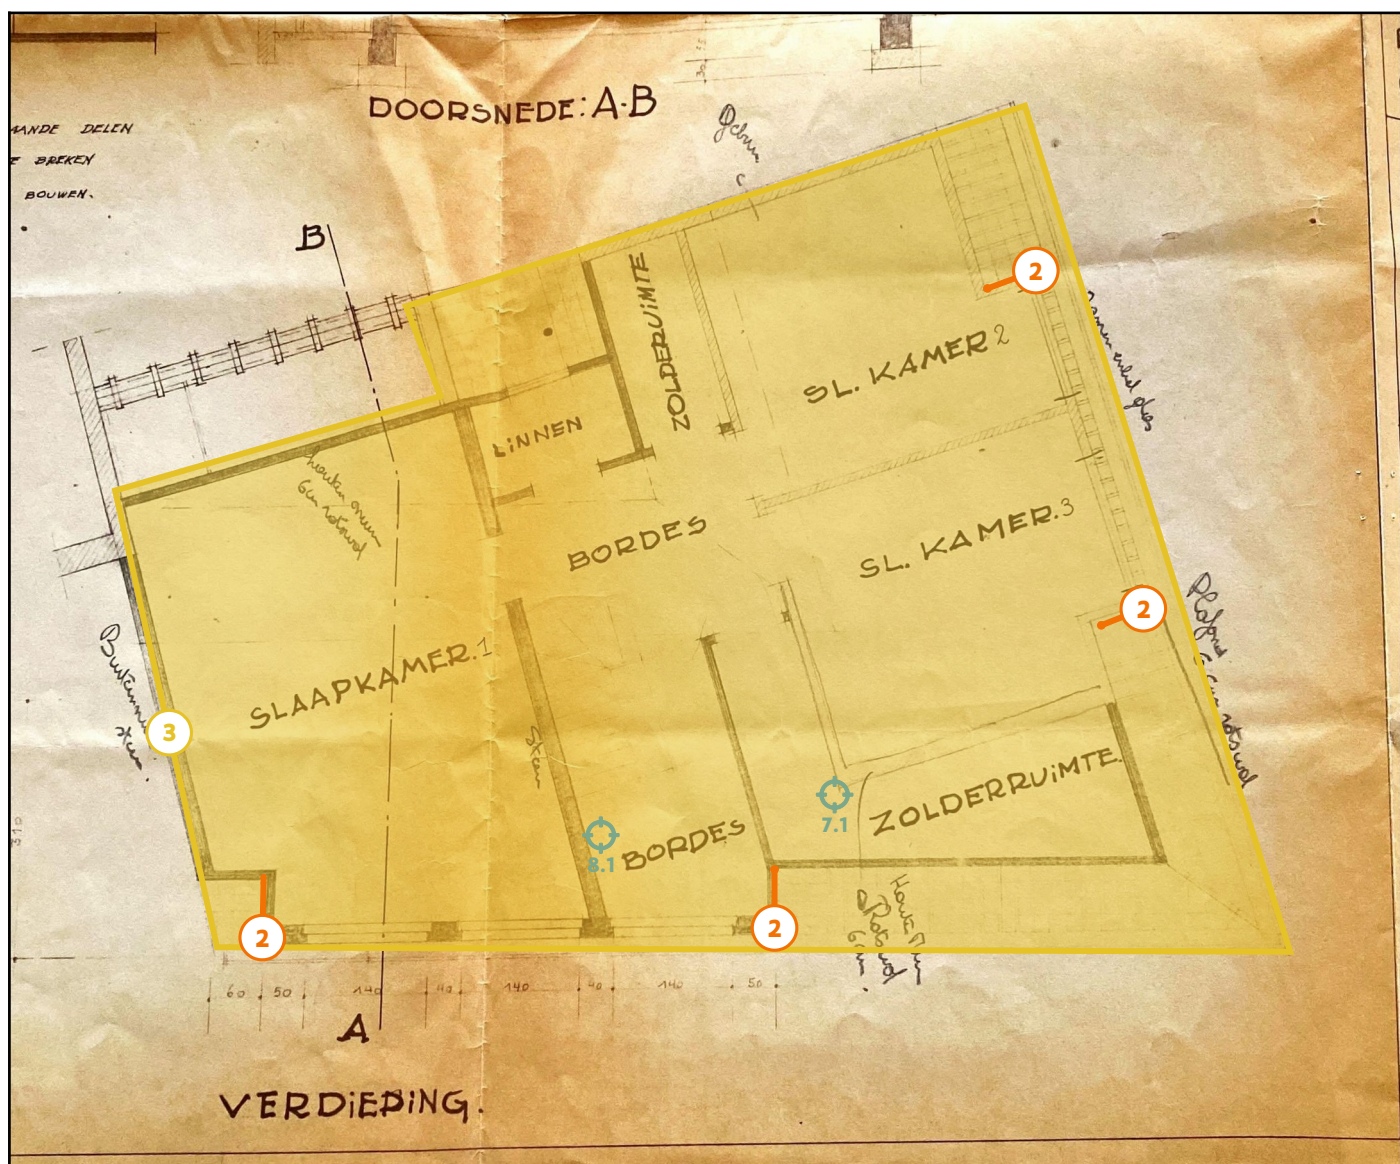
## Plan 1.4: 1ste verdieping

Beschrijving	Type	Actie
2. Leien aan dakkapellen	Asbestmateriaal	Verwijderen
3. Onderdak	Asbestmateriaal	Zorgvuldig beheren
7. 4 - Vinyl zolder	Geen asbest	-
7.1 Code: 4	Puntmonster	-
8. 3 - Muur 1ste v.	Geen asbest	-

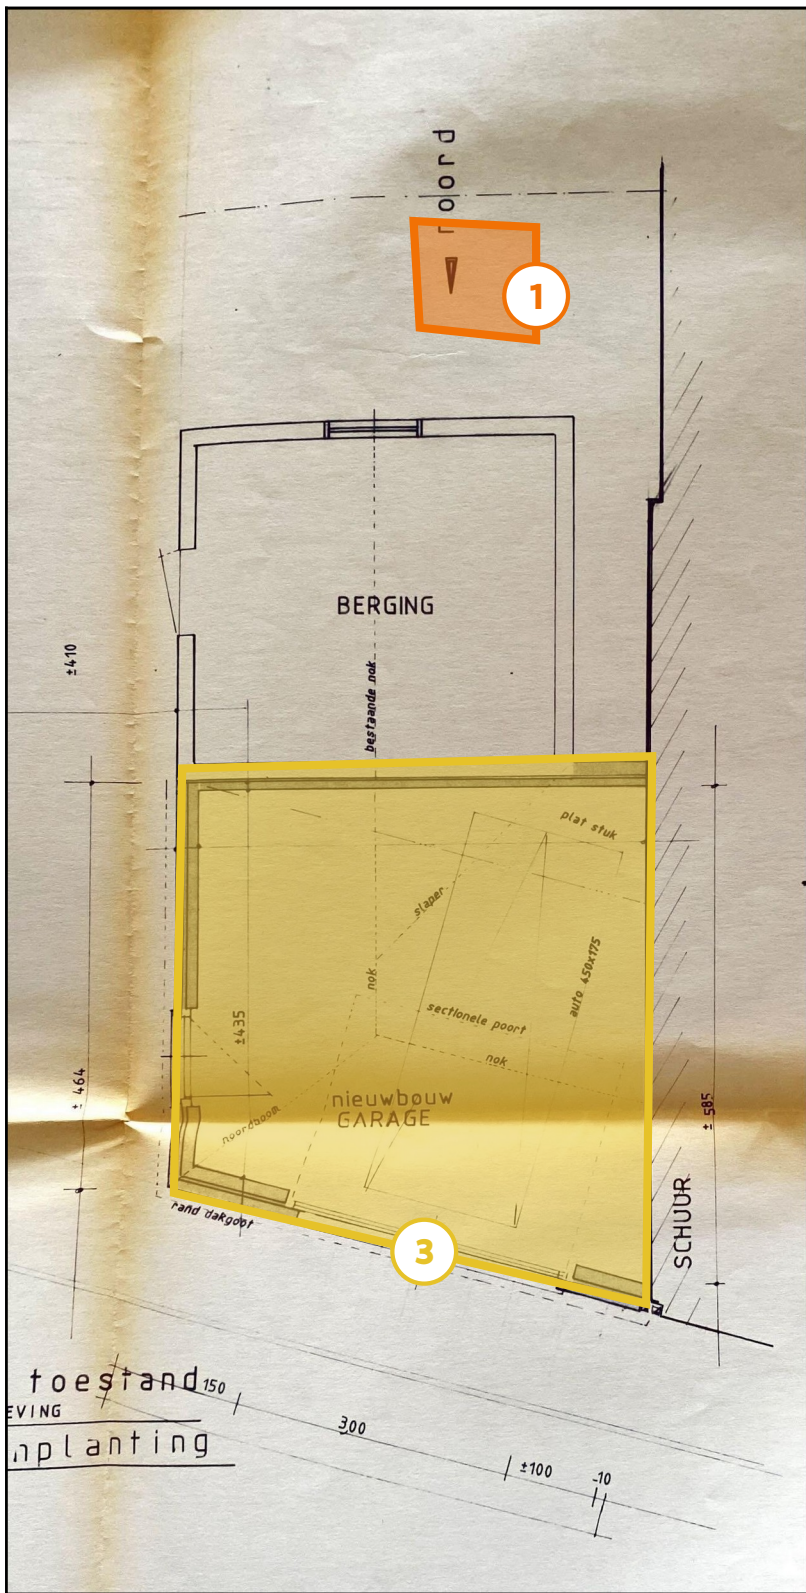
# Plan 2.1: Garage

1. Afdak	Asbestmateriaal	Verwijderen
3. Onderdak	Asbestmateriaal	Zorgvuldig beheren

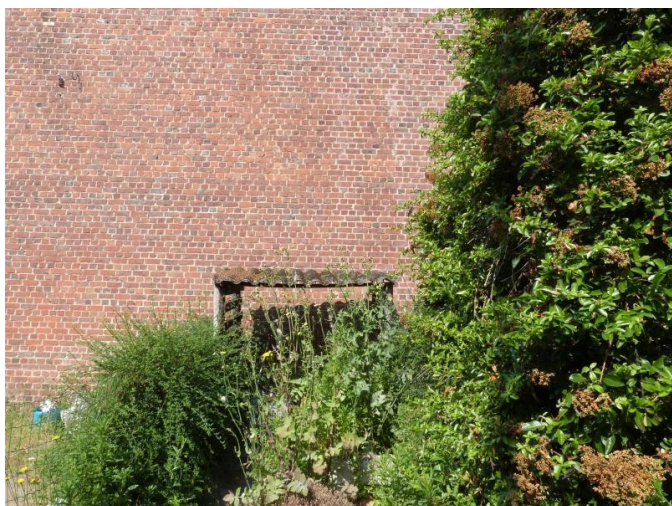
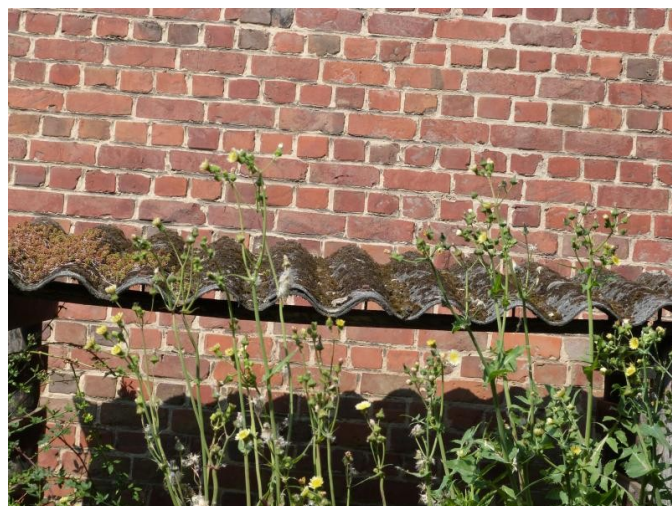
Eindbeoordeling materiaalrisico	Verhoogd materiaalrisico en/of verhoogde kans op vezelvrijgave
---------------------------------	--

Gebondenheid	Categorie 1: hechtgebonden in oorsprong
Asbestsoort (vezeltype)	Alleen chrysotiel
Asbestconcentratie	Laag (< 50%)
Afschermingsgraad van het gehele materiaal	Geheel of deels vrij aan de buitenlucht
Toestand van het materiaal	Zwaar beschadigd, zwaar verweerd

Beschrijving	Afdak
Omgeving	Buiten
Primaire drager	Schuin dak
Asbestmateriaal	Dak- en gevelbekleding - Golfplaat
Bindmiddel van asbestmateriaal	Cement
Gebondenheid op basis van bindmiddel	Hecht
Hoeveelheid (oppervlakte - aantal)	• 2,16 m <sup>2</sup> - 1 stuk
Totale oppervlakte	2,16 m <sup>2</sup>
Eenvoudig bereikbaar	Ja
Bevestigingswijze	• Genageld, geniet
Identificatiemethode	Vaststelling zonder monsternamen

Het asbestmateriaal valt onder de mijlpaal van 2034.

- Verwijder dit asbestmateriaal zo snel mogelijk. Volg de toestand goed op.

- Eenvoudige handelingen: mag via doe-het-zelf of door werknemer(s) met opleidingsattest eenvoudige handelingen  
Hechtgebonden toepassing, mag op zijn geheel weg gehaald worden zonder elektrische apparaten en de nodige beschermingsmiddelen. Door werknemer(s) met opleidingsattest eenvoudige handelingen te verwijderen.

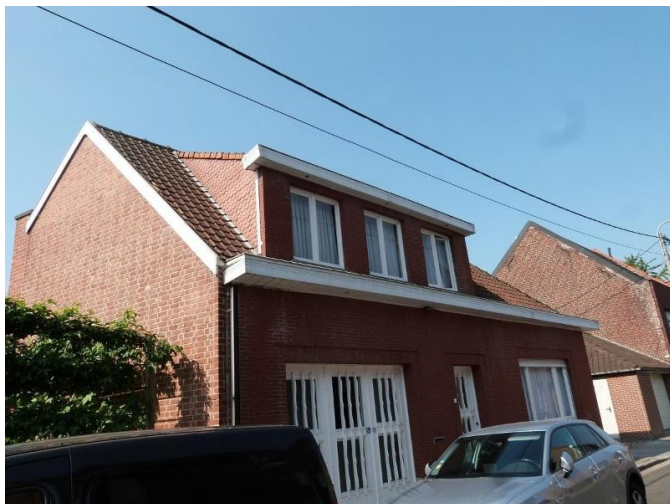
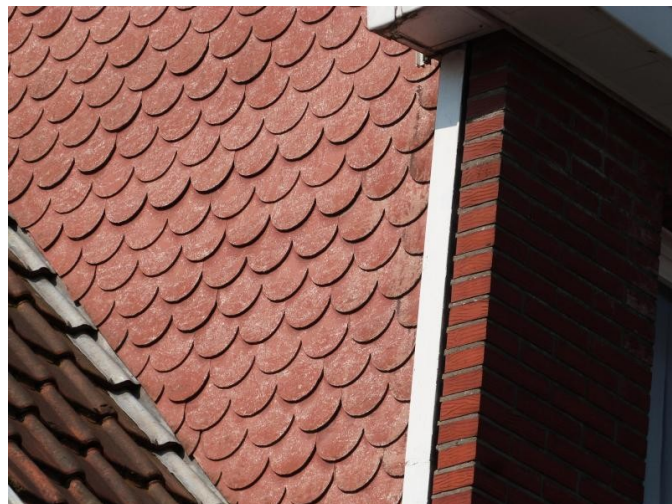
Eindbeoordeling materiaalrisico	Verhoogd materiaalrisico en/of verhoogde kans op vezelvrijgave
---------------------------------	--

Gebondenheid	Categorie 1: hechtgebonden in oorsprong
Asbestsoort (vezeltype)	Alleen chrysotiel
Asbestconcentratie	Laag (< 50%)
Afschermingsgraad van het gehele materiaal	Geheel of deels vrij aan de buitenlucht
Toestand van het materiaal	Matig beschadigd, matig verweerd

Beschrijving	Leien aan dakkapellen
Omgeving	Buiten
Primaire drager	Wand vrijstaand (scheidingsmuur, ...)
Asbestmateriaal	Dak- en gevelbekleding - Lei, shingle
Bindmiddel van asbestmateriaal	Cement
Gebondenheid op basis van bindmiddel	Hecht
Hoeveelheid (oppervlakte - aantal)	• 9,38 m <sup>2</sup> - 1 stuk
Totale oppervlakte	9,38 m <sup>2</sup>
Eenvoudig bereikbaar	Ja
Bevestigingswijze	• Onbekend
Identificatiemethode	Vaststelling zonder monsternamen

Het asbestmateriaal valt onder de mijlpaal van 2034.

- Verwijder dit asbestmateriaal zo snel mogelijk. Volg de toestand goed op.

- Eenvoudige handelingen: mag via doe-het-zelf of door werknemer(s) met opleidingsattest eenvoudige handelingen  
Hechtgebonden toepassing, mag op zijn geheel weg gehaald worden zonder elektrische apparaten en de nodige beschermingsmiddelen. Door werknemer(s) met opleidingsattest eenvoudige handelingen te verwijderen.

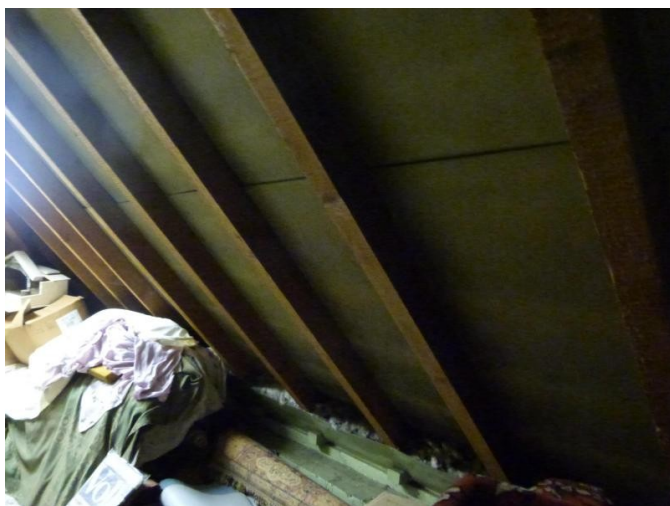
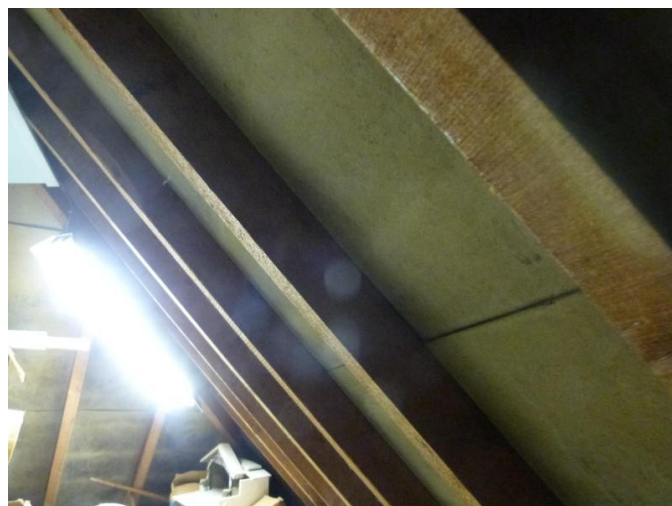
Eindbeoordeling materiaalisico	Laag materiaalisico en/of verlaagde kans op vezelvrijgave
--------------------------------	---

Gebondenheid	Categorie 1: hechtgebonden in oorsprong
Asbestsoort (vezeltype)	Alleen chrysotiel
Asbestconcentratie	Laag (< 50%)
Afschermingsgraad van het gehele materiaal	Geheel of deels (ook) vrij aan binnenluchtstromen
Toestand van het materiaal	Onbeschadigd, niet verweerd

Beschrijving	Onderdak
Omgeving	Binnen
Primaire drager	Schuin dak
Asbestmateriaal	Plaat, paneel, tablet - Type Menuiserite
Bindmiddel van asbestmateriaal	Cement
Gebondenheid op basis van bindmiddel	Hecht
Hoeveelheid (oppervlakte - dikte - aantal)	<ul style="list-style-type: none"> <li>93,00 m<sup>2</sup> - 0,30 cm - 1 stuk</li> <li>40,00 m<sup>2</sup> - 0,30 cm - 1 stuk</li> </ul>
Totaal volume	0,399 m <sup>3</sup>
Eenvoudig bereikbaar	Ja

Het asbestmateriaal valt onder de mijlpaal van 2040.

- Zorg voor een veilig beheer en verwijder dit asbestmateriaal wanneer het bij werken eenvoudig bereikbaar wordt. Controleer de toestand jaarlijks op wijzigingen.

- Eenvoudige handelingen: mag via doe-het-zelf of door werknemer(s) met opleidingsattest eenvoudige handelingen  
Hechtgebonden toepassing, mag op zijn geheel weg gehaald worden zonder elektrische apparaten en de nodige beschermingsmiddelen. Door werknemer(s) met opleidingsattest eenvoudige handelingen te verwijderen.

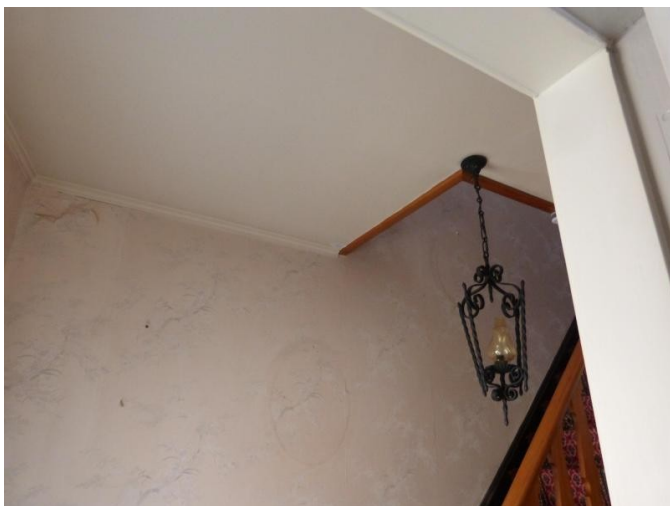
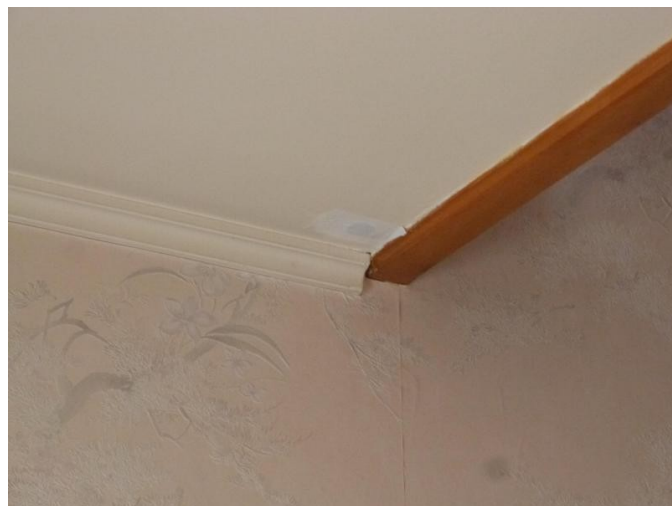
## Fiche 4: 2 - Plafond gvl trap

Geen asbest

#	Type	Referentie	Resultaat
4.1	Puntmonster	2	Geen asbest

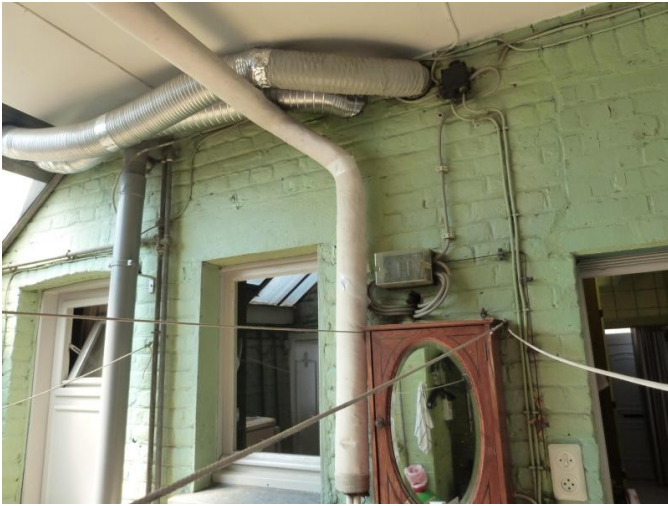
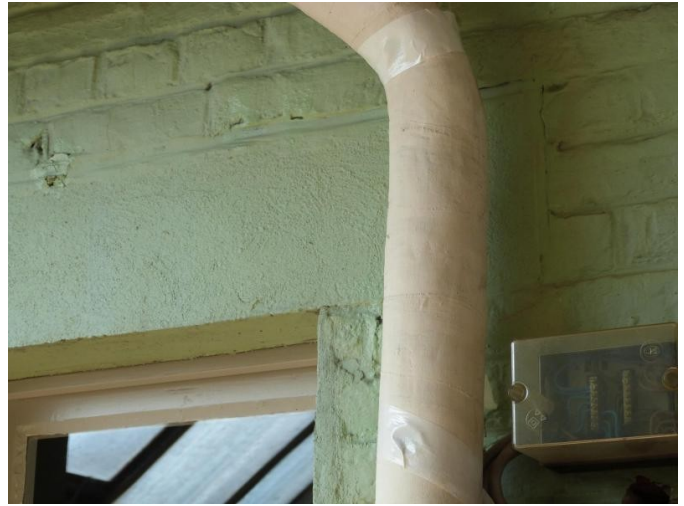
## Fiche 5: 5 - Leidingisolatie

Geen asbest

#	Type	Referentie	Resultaat
5.1	Mengmonster	5	Geen asbest

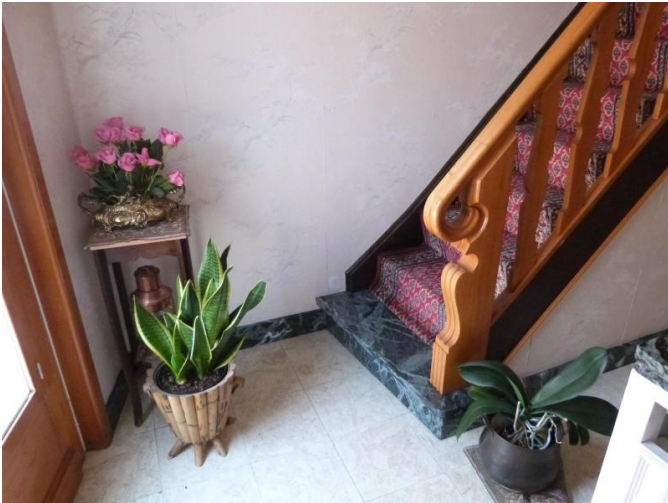
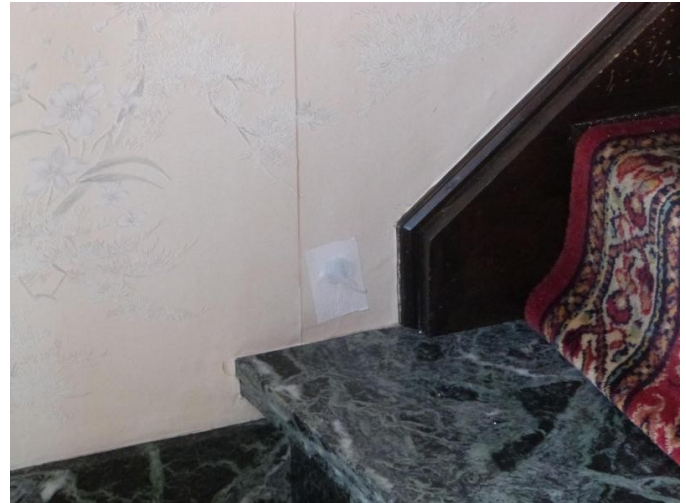
## Fiche 6: 1 - Muur gvl trap

Geen asbest

#	Type	Referentie	Resultaat
6.1	Puntmonster	1	Geen asbest

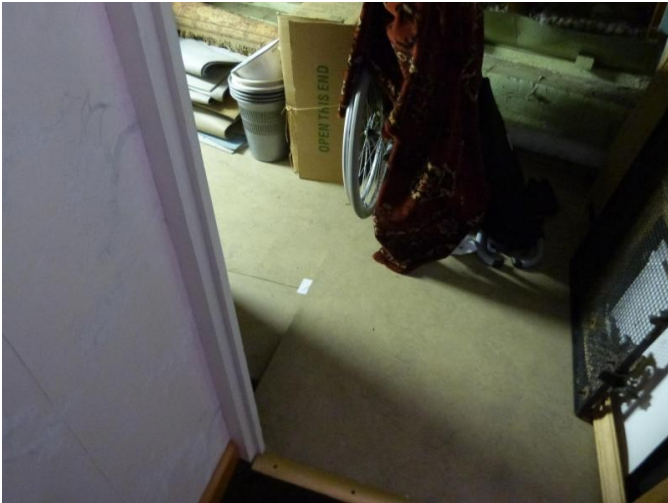
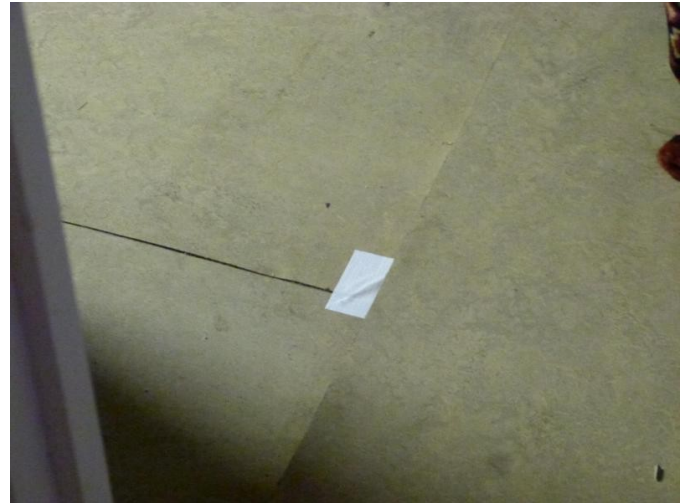
## Fiche 7: 4 - Vinyl zolder

Geen asbest

#	Type	Referentie	Resultaat
7.1	Puntmonster	4	Geen asbest

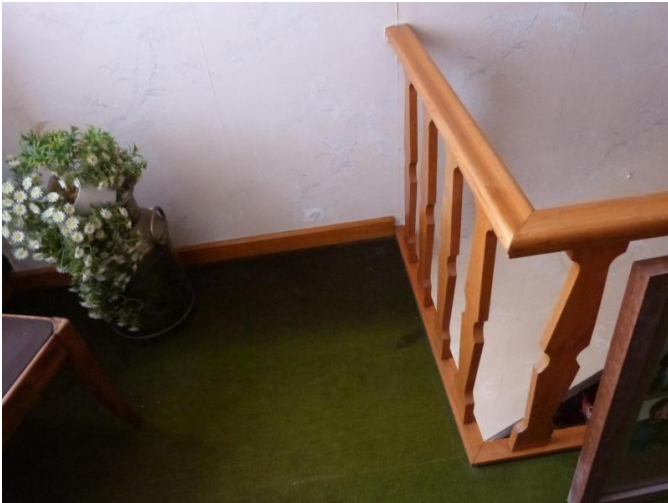
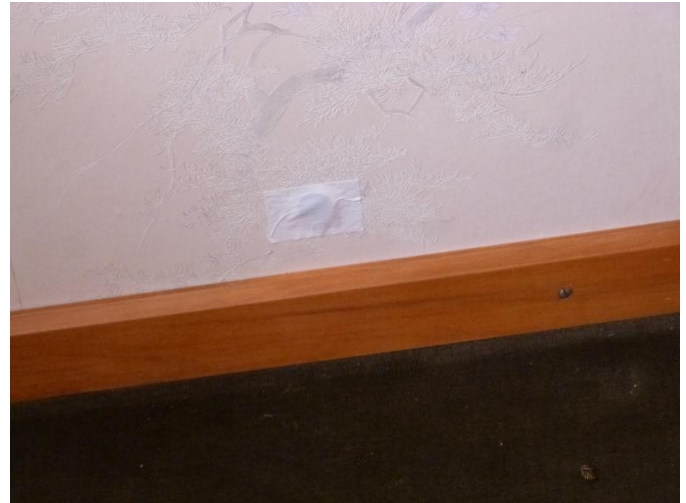
## Fiche 8: 3 - Muur 1ste v.

Geen asbest

#	Type	Referentie	Resultaat
8.1	Puntmonster	3	Geen asbest
