Asbestinventarisatetest

Graskant 6, 8520 Kuurne

Attestnummer : 20240227-000508.000

Uitgegeven op : 27.02.2024

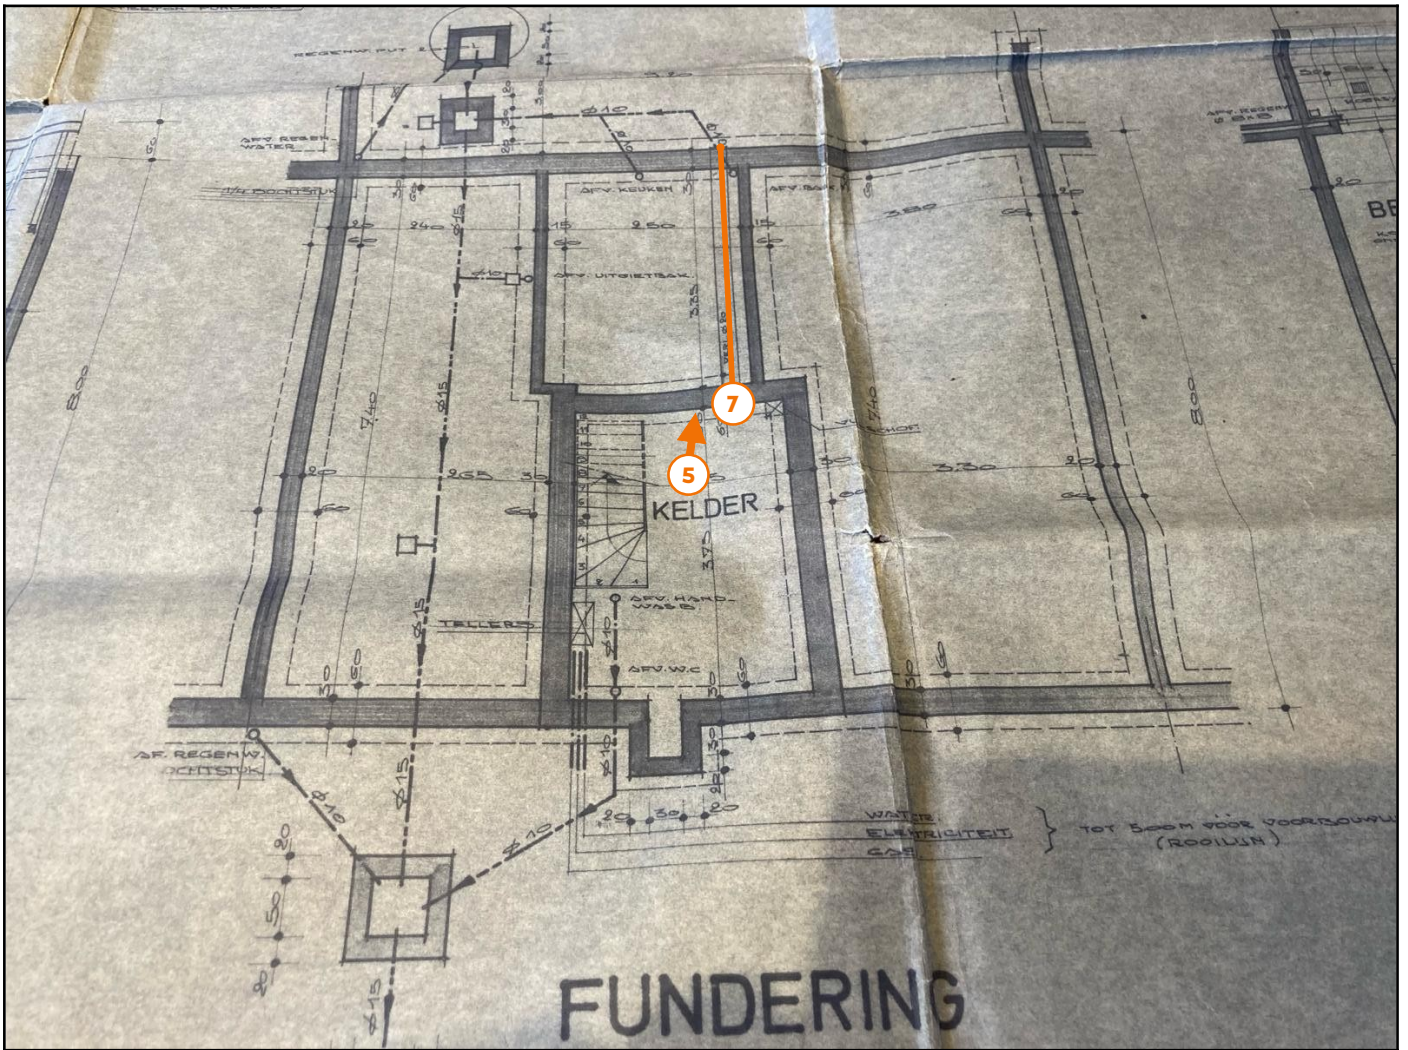
Plan 1.1: Kelder

Beschrijving	Type	Actie
5. stopcontact	Asbestmateriaal	Verwijderen
7. Verluchtingsbuis kelder	Asbestmateriaal	Maatregelen nemen

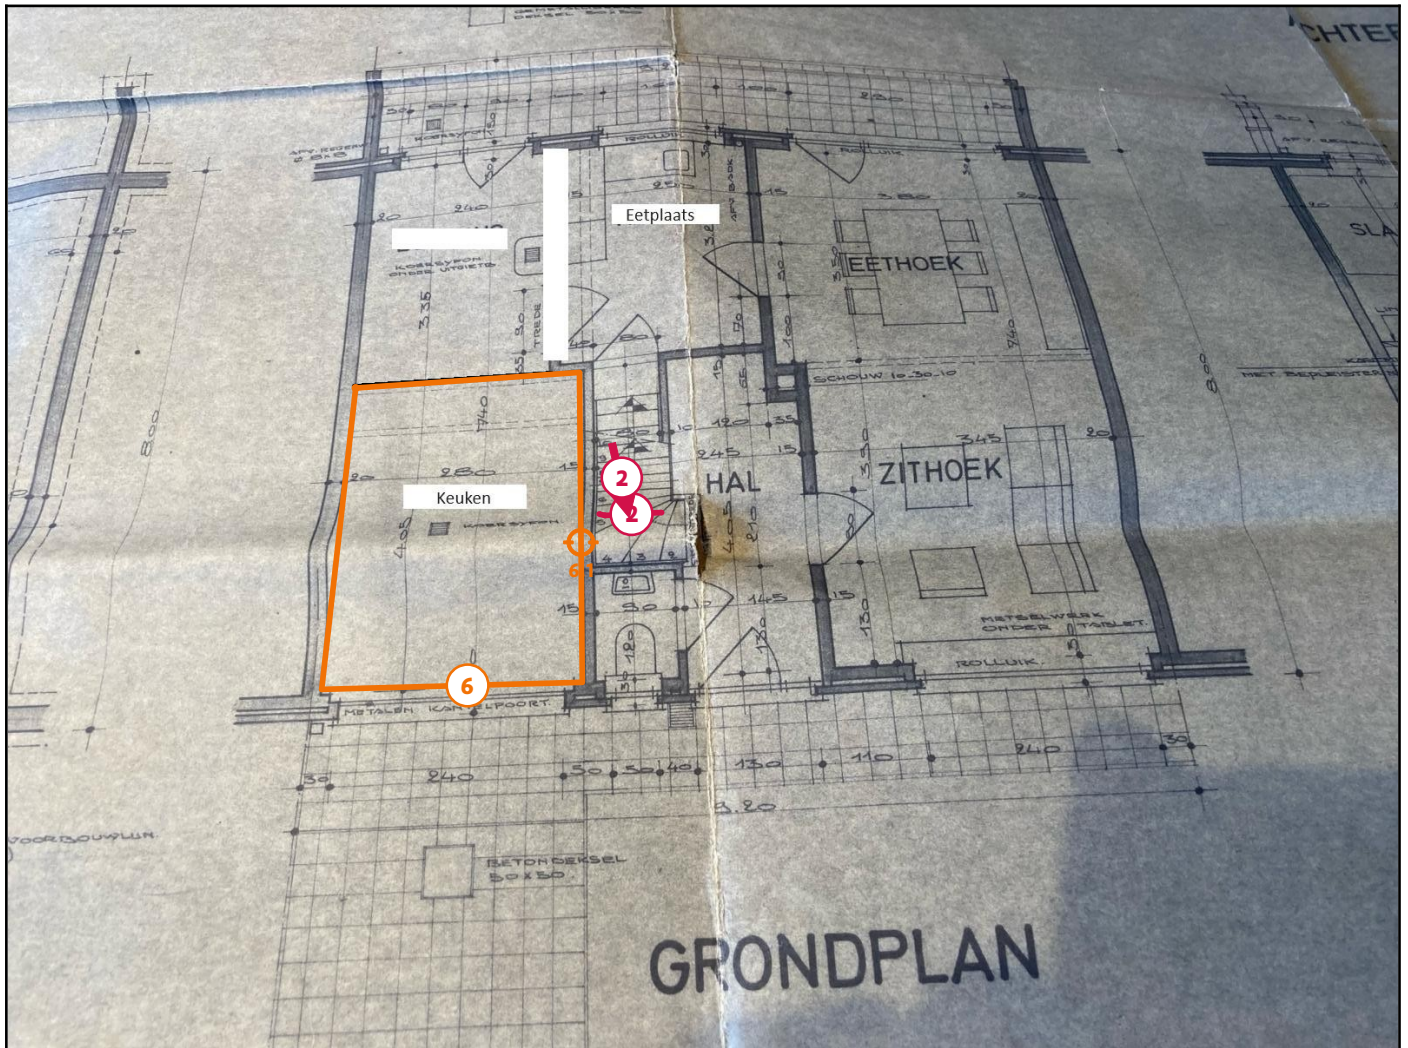
Plan 1.2: Gelijkvloers

Beschrijving	Type	Actie
2. Plaat onder trap	Asbestmateriaal	Dringend verwijderen
6.1 - V1	Asbestmateriaal	Verwijderen
6.1 Code: 1	Puntmonster	-

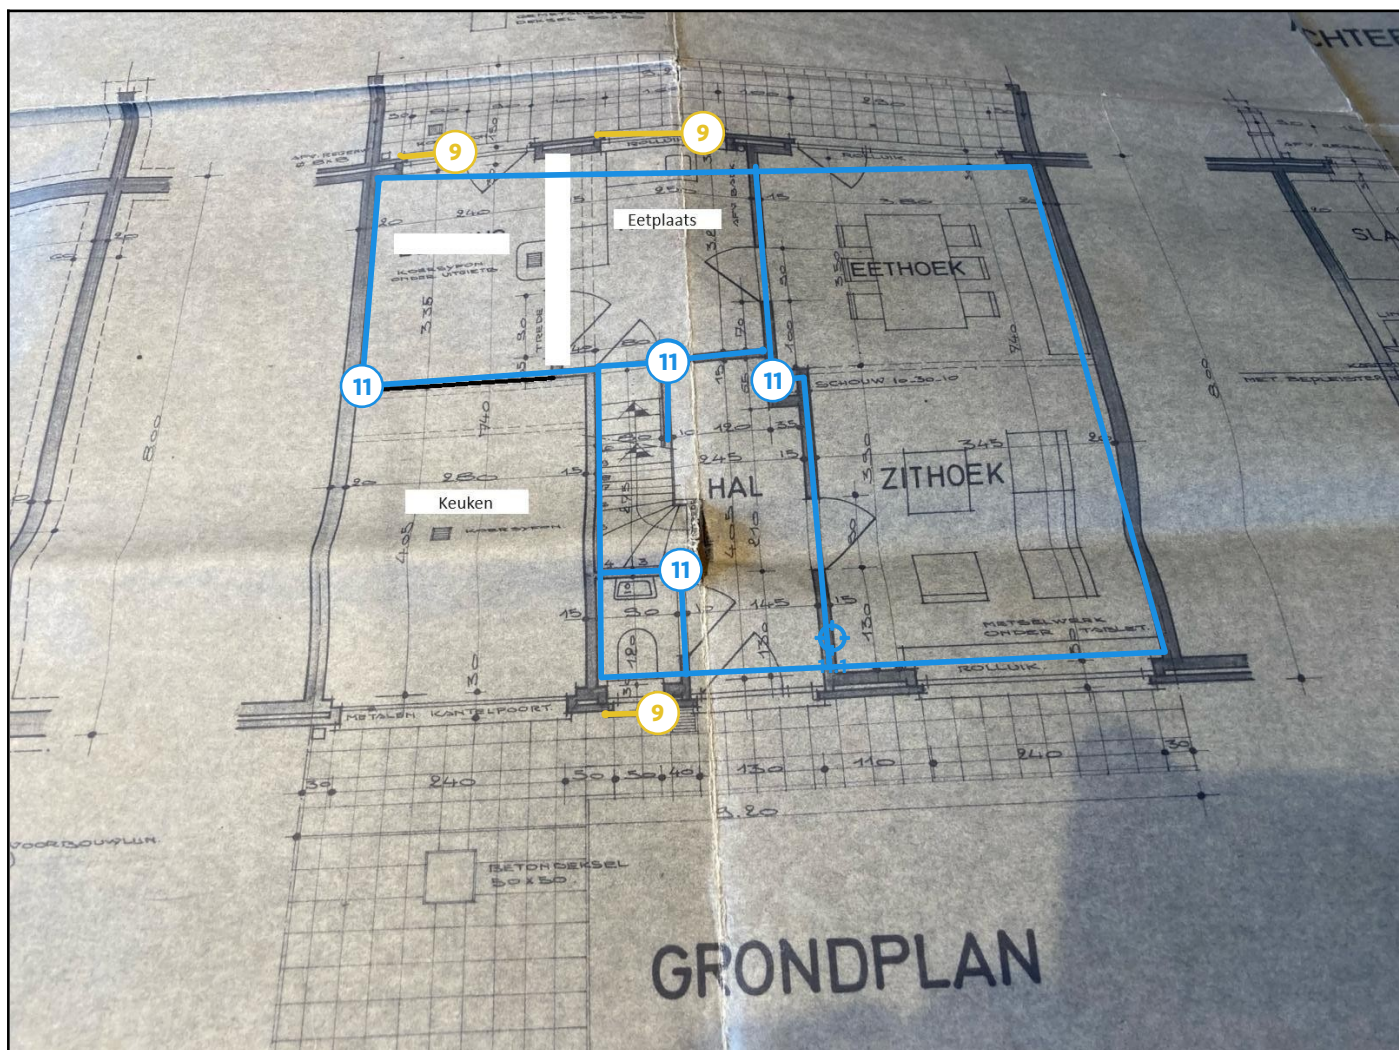
Plan 1.3: Gelijkvloers

Beschrijving	Type	Actie
9. Dorpels	Asbestmateriaal	Zorgvuldig beheren
11. 3 - Muren	Geen asbest	-
11.1 Code: 3	Mengmonster	-

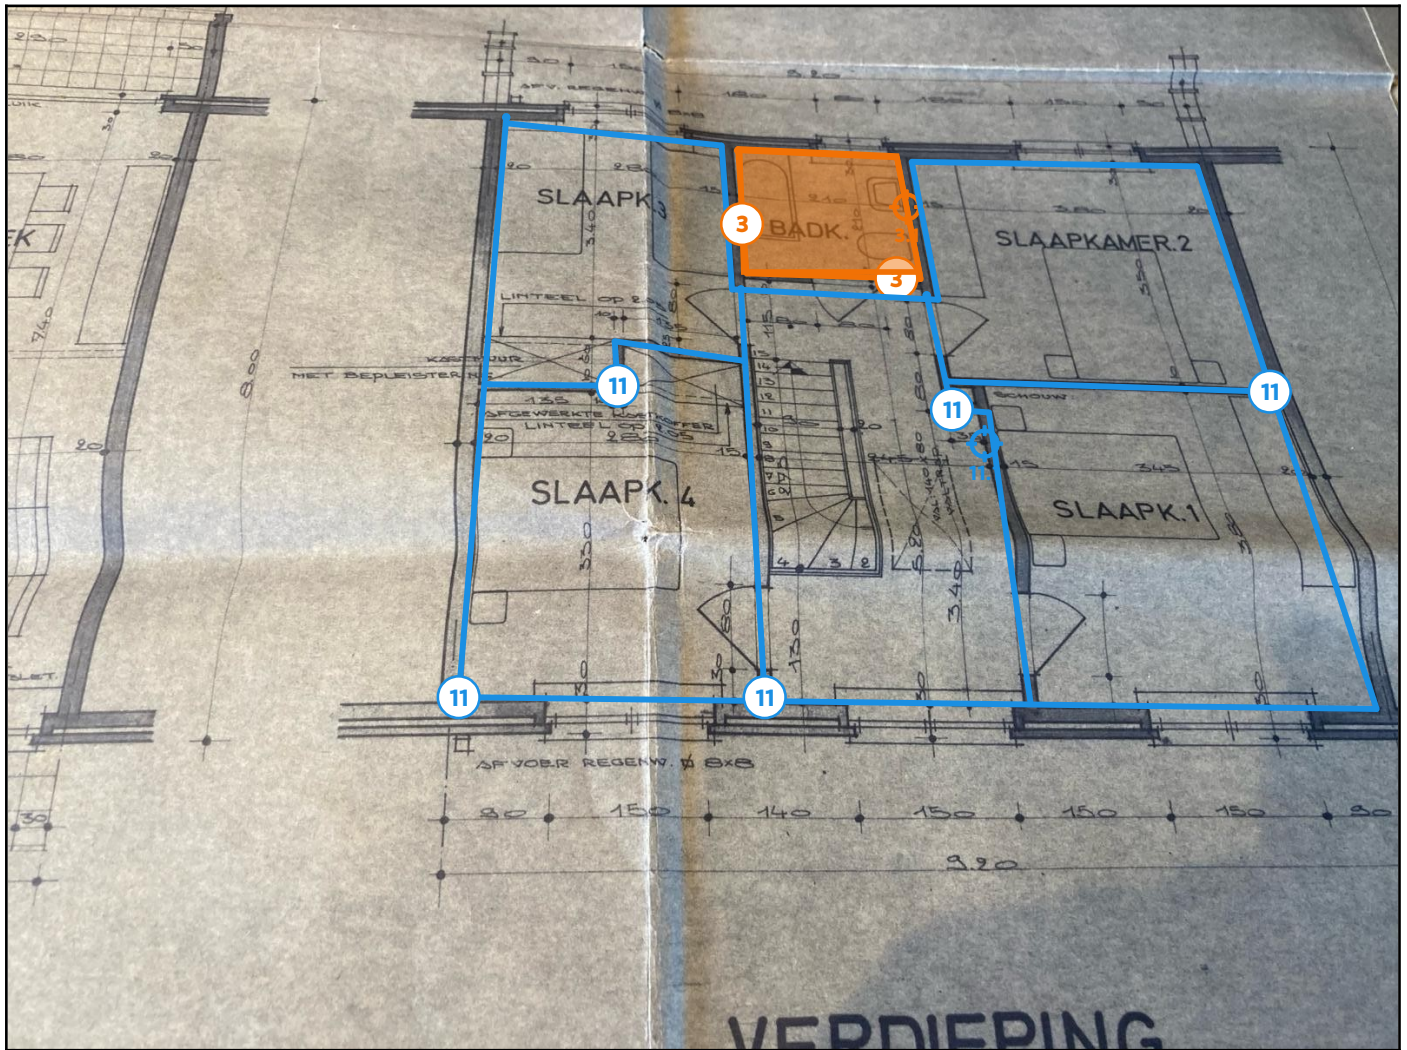
Plan 1.5: 1ste verdieping

Beschrijving	Type	Actie
3.2 - V2	Asbestmateriaal	Verwijderen
3.1 Code: 2	Puntmonster	-
11.3 - Muren	Geen asbest	-
11.1 Code: 3	Mengmonster	-

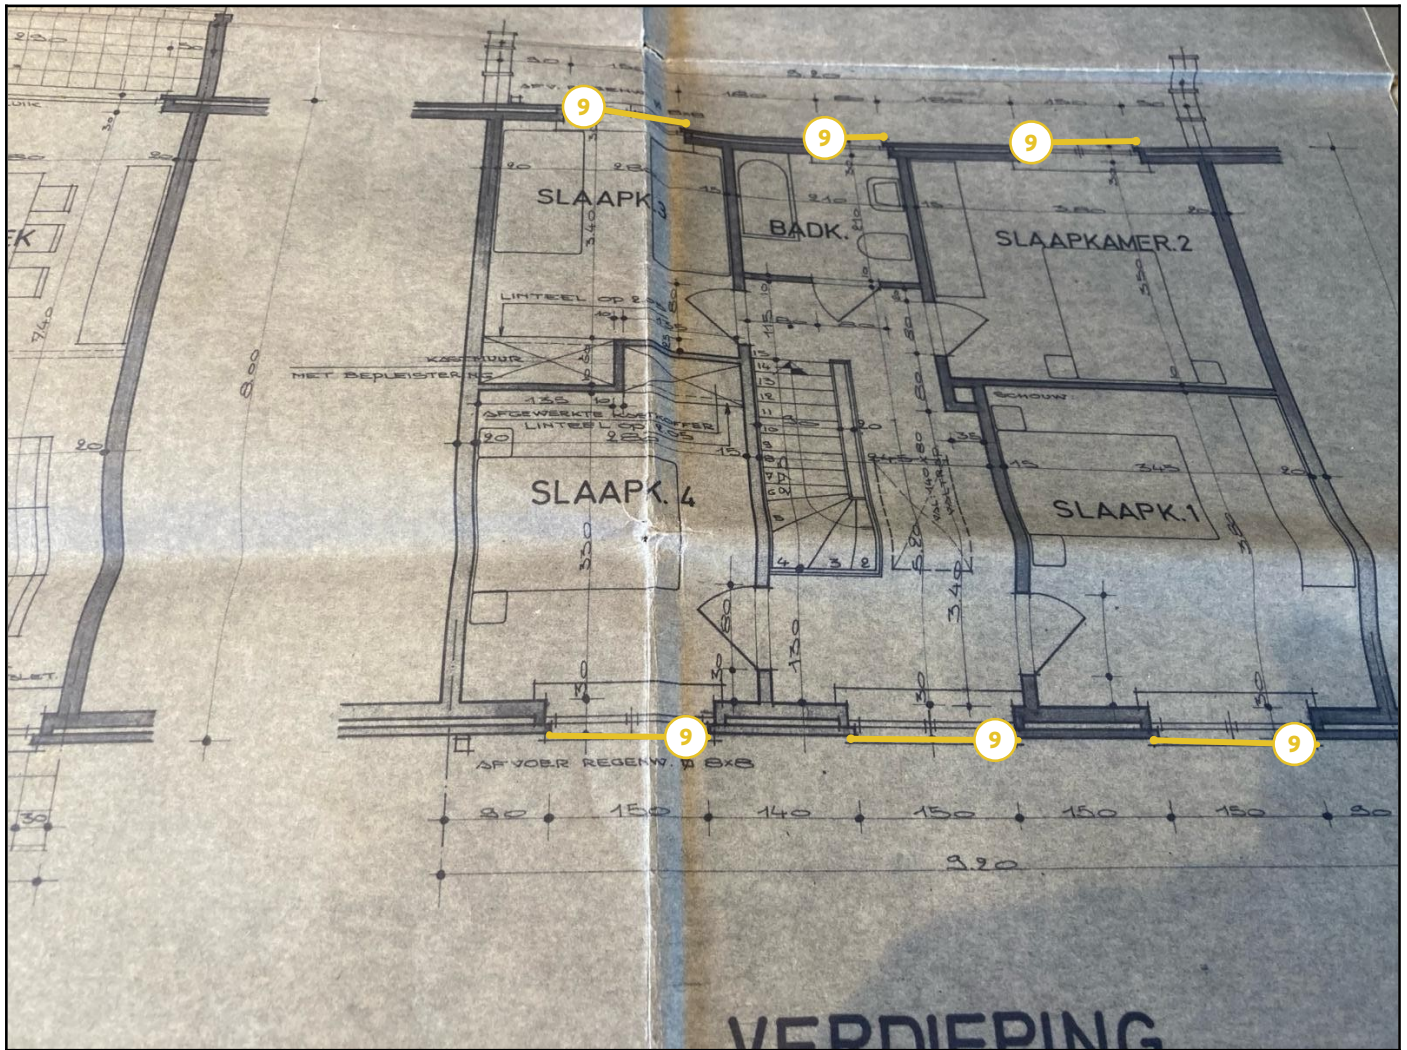
Plan 1.7: 1ste verdieping

Beschrijving	Type	Actie
9. Dorpels	Asbestmateriaal	Zorgvuldig beheren

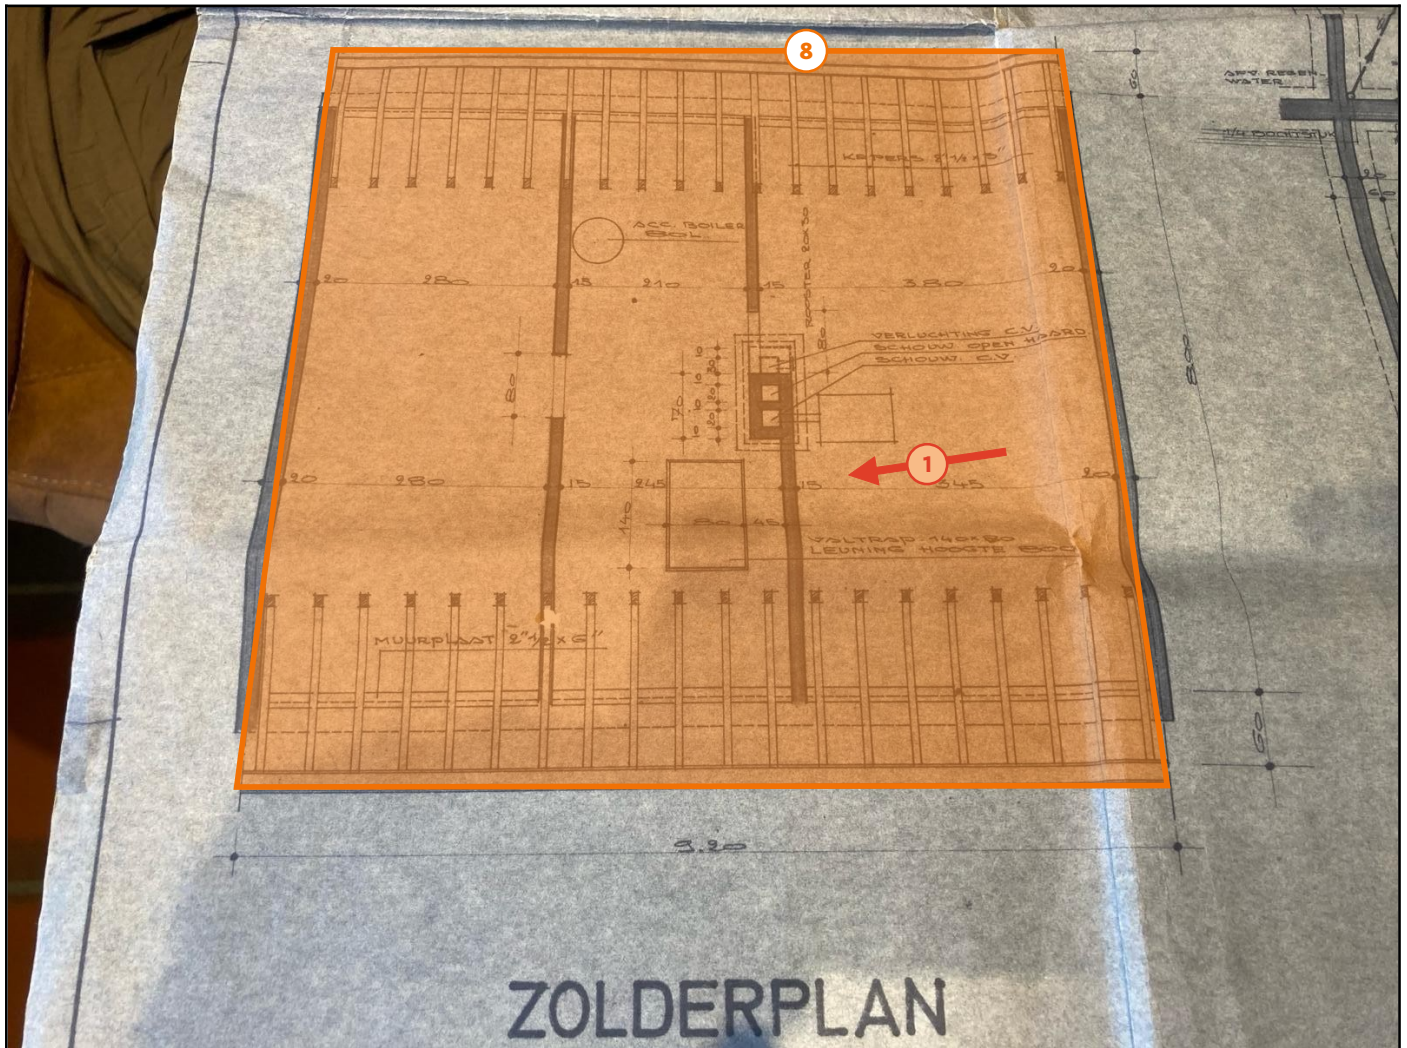
Plan 1.8: Zolder

Beschrijving	Type	Actie
1. Oude ketel	Asbestmateriaal	Dringend verwijderen
8. Onderdak	Asbestmateriaal	Maatregelen nemen

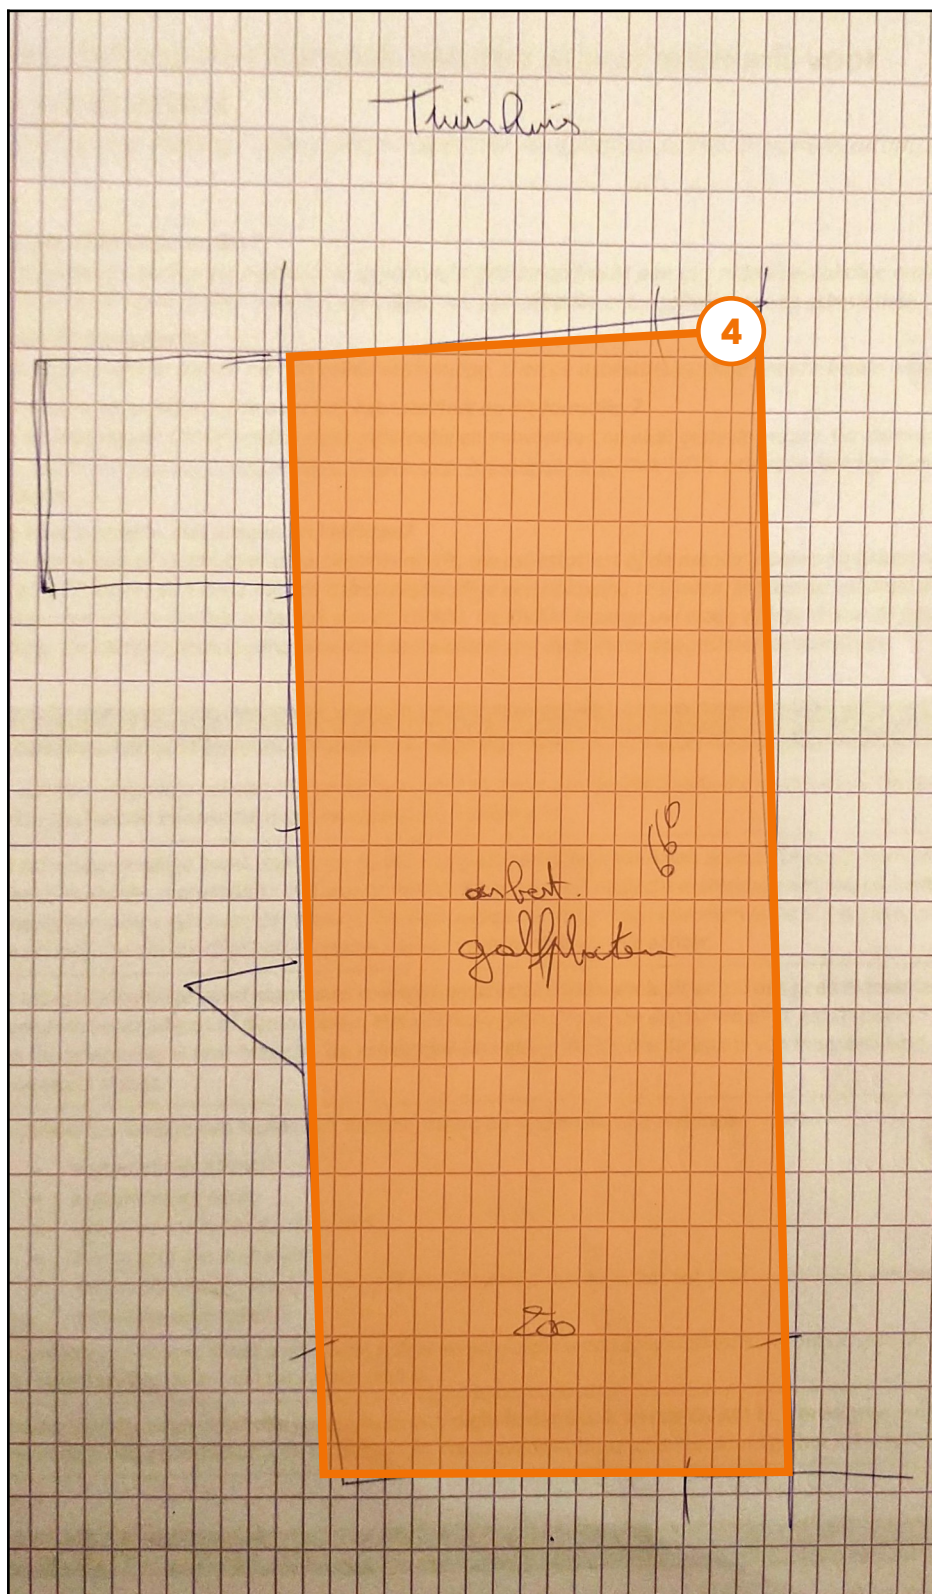
Plan 2.1: Tuinhuis

4. Golfplaten

Asbestmateriaal

Verwijderen

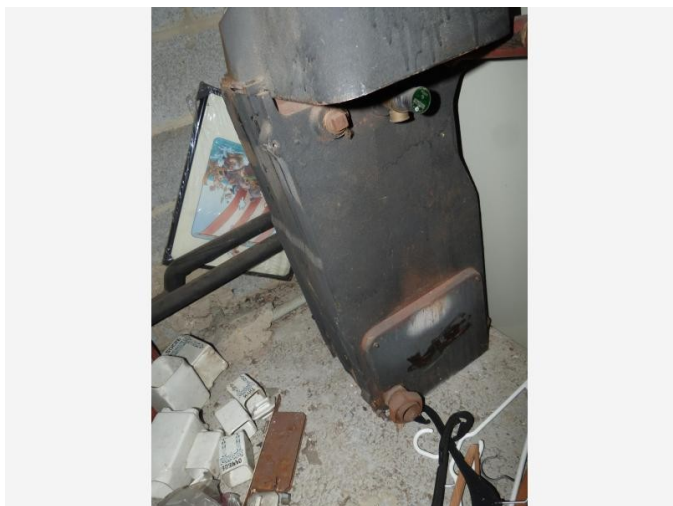
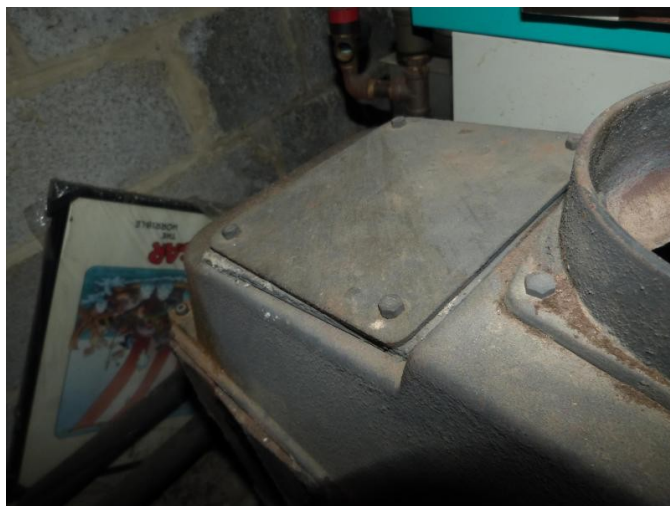
Het asbestmateriaal valt onder de mijlpaal van 2040.

Beschrijving	Oude ketel
Type afvalstof	Betreft stock-voorraad of gedemonteerde asbestmaterialen
Aanwezige resten	Geen resten aanwezig
Omgeving	Binnen
Primaire drager	Ruimteverwarming
Asbestmaterialen	<ul style="list-style-type: none">• Pakking, dichting
Bindmiddel van asbestmateriaal	Karton - papier - viltachtig
Gebondenheid op basis van bindmiddel	Niet-hechtgebonden
Hoeveelheid (gewicht - aantal)	<ul style="list-style-type: none">• 200,00 kg - 1 stuk
Totaal gewicht	200,00 kg
Eenvoudig bereikbaar	Ja
Identificatiemethode	Vaststelling zonder monstername
Opmerking	Verwijder de gedemonteerde ketel op zijn geheel, vermoedelijk zitten er asbestpakkingen in de ketel.

- Verwijder het asbestafval.

- Eenvoudige handelingen: mag via doe-het-zelf of door werknemer(s) met opleidingsattest eenvoudige handelingen
De ketel kan op zijn geheel afgevoerd worden.

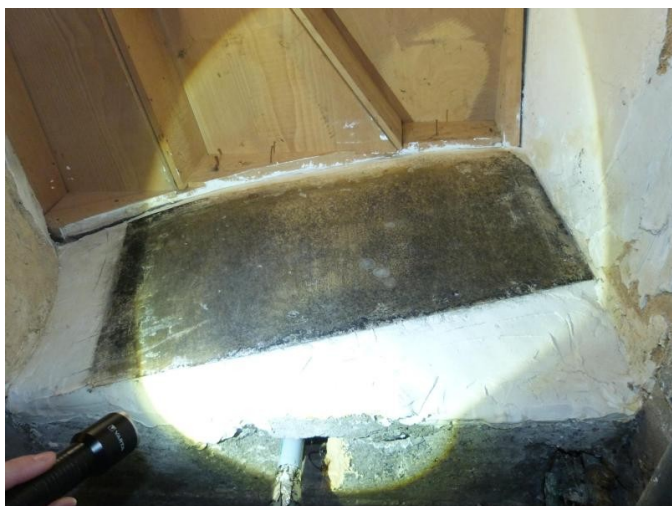
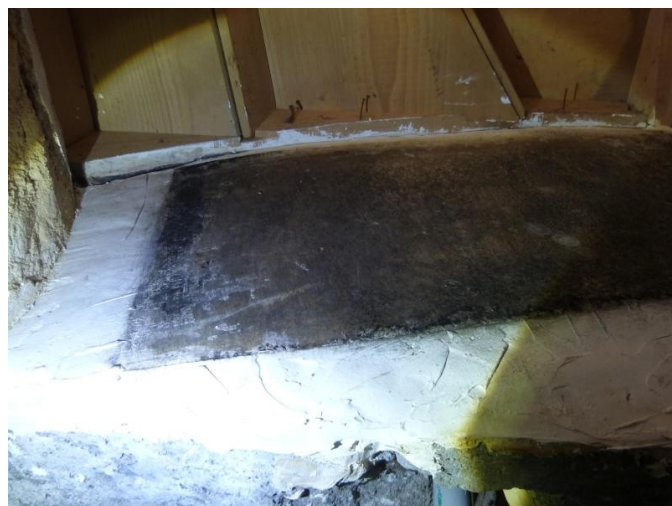
Eindbeoordeling materiaalrisico	Hoog materiaalrisico en/of hoge kans op vezelvrijgave
---------------------------------	---

Gebondenheid	Categorie 2: niet-hechtgebonden met matrix
Asbestsoort (vezeltype)	Crocidoliet aanwezig
Asbestconcentratie	Laag (< 50%)
Afschermingsgraad van het gehele materiaal	Geheel of deels (ook) vrij aan binnenluchtstromen
Toestand van het materiaal	Matig beschadigd, matig verweerd

Beschrijving	Plaat onder trap
Omgeving	Binnen
Primaire drager	Binnenwand
Asbestmateriaal	Plaat
Bindmiddel van asbestmateriaal	Gips - kalk
Gebondenheid op basis van bindmiddel	Niet-hechtgebonden
Hoeveelheid (gewicht - aantal)	<ul style="list-style-type: none">• 20,00 kg - 1 stuk
Totaal gewicht	20,00 kg
Eenvoudig bereikbaar	Ja
Bevestigingswijze	<ul style="list-style-type: none">• Onbekend
Identificatiemethode	Vaststelling zonder monsternamen

- Verwijder dit asbestmateriaal zo snel mogelijk. Volg de toestand goed op.
- Voer bijkomende staalname(s) uit.

- Hermetische zone (erkend asbestverwijderaar)
Losgebonden toepassing, moet door een erkend asbestverwijderaar weg gehaald worden.

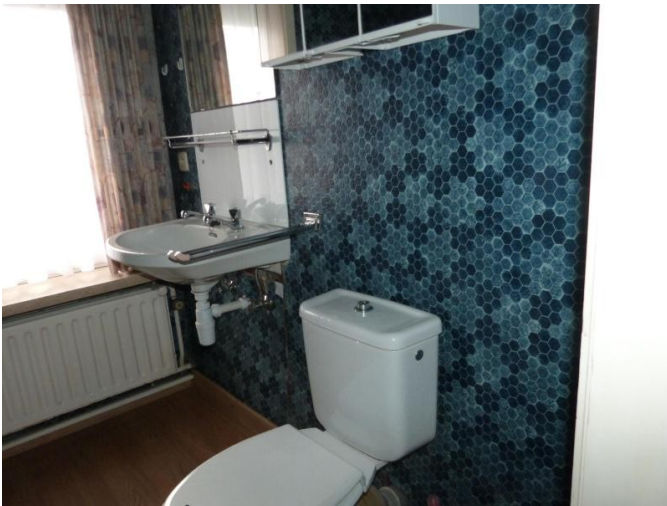
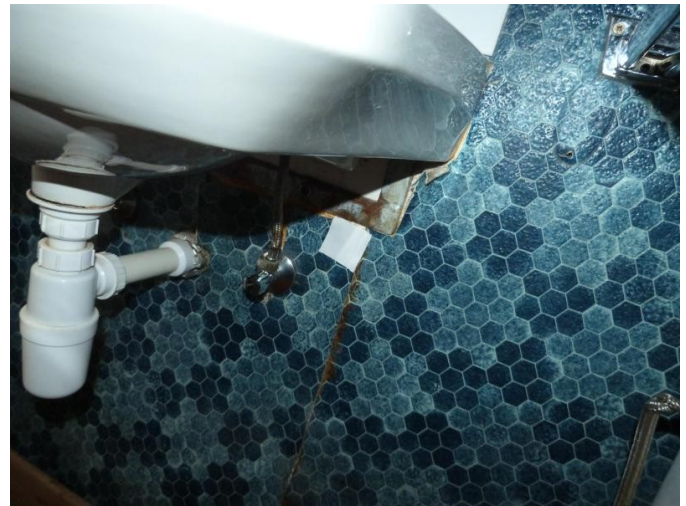
Eindbeoordeling materiaalrisico	Verhoogd materiaalrisico en/of verhoogde kans op vezelvrijgave
---------------------------------	--

Gebondenheid	Categorie 2: niet-hechtgebonden met matrix
Asbestsoort (vezeltype)	Alleen chrysotiel
Asbestconcentratie	Hoog ($\geq 50\%$)
Afschermingsgraad van het gehele materiaal	Geheel of deels (ook) vrij aan binnenluchtstromen
Toestand van het materiaal	Licht beschadigd, licht verweerd. Intact materiaal type Pical – asbestboard of categorie III 'gebondenheid'

#	Type	Referentie	Resultaat
3.1	Puntmonster	2	Chrysotiel

Beschrijving	2 - V2
Omgeving	Binnen
Primaire drager	Binnenwand
Asbestmateriaal	Prefab - afwerking - Vloerzeil
Bindmiddel van asbestmateriaal	Karton - papier - viltachtig
Gebondenheid op basis van bindmiddel	Niet-hechtgebonden
Hoeveelheid (oppervlakte - aantal)	<ul style="list-style-type: none">• 10,00 m² - 1 stuk• 4,41 m² - 1 stuk

- Verwijder dit asbestmateriaal zo snel mogelijk. Volg de toestand goed op.

- Hermetische zone (erkend asbestverwijderaar)
Losgebonden toepassing, moet door een erkend asbestverwijderaar weg gehaald worden.

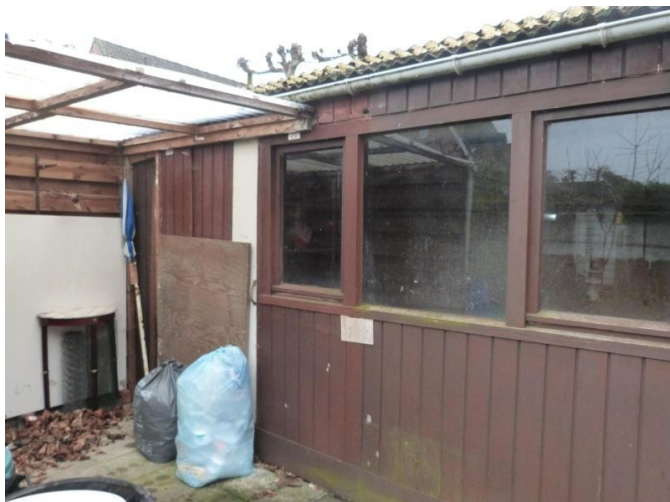
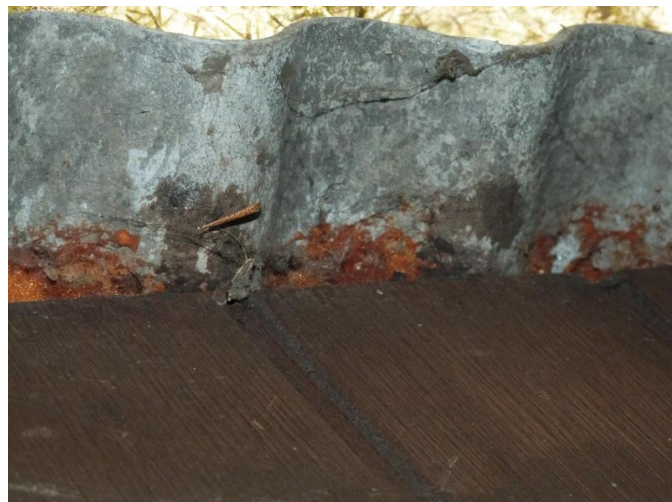
Eindbeoordeling materiaalrisico	Verhoogd materiaalrisico en/of verhoogde kans op vezelvrijgave
---------------------------------	--

Gebondenheid	Categorie 1: hechtgebonden in oorsprong
Asbestsoort (vezeltype)	Crocidoliet aanwezig
Asbestconcentratie	Laag (< 50%)
Afschermingsgraad van het gehele materiaal	Geheel of deels vrij aan de buitenlucht
Toestand van het materiaal	Matig beschadigd, matig verweerd

Beschrijving	Golfplaten
Omgeving	Buiten
Primaire drager	Schuin dak
Asbestmateriaal	Dak- en gevelbekleding - Golfplaat
Bindmiddel van asbestmateriaal	Cement
Gebondenheid op basis van bindmiddel	Hecht
Hoeveelheid (oppervlakte - aantal)	<ul style="list-style-type: none">15,00 m² - 1 stuk
Totale oppervlakte	15,00 m ²
Eenvoudig bereikbaar	Ja
Bevestigingswijze	<ul style="list-style-type: none">Onbekend
Identificatiemethode	Vaststelling zonder monsternamen

- Verwijder dit asbestmateriaal zo snel mogelijk. Volg de toestand goed op.

- Eenvoudige handelingen: mag via doe-het-zelf of door werknemer(s) met opleidingsattest eenvoudige handelingen
Hechtgebonden toepassing, mag op zijn geheel weg gehaald worden zonder elektrische apparaten en de nodige beschermingsmiddelen. Door werknemer(s) met opleidingsattest eenvoudige handelingen te verwijderen.

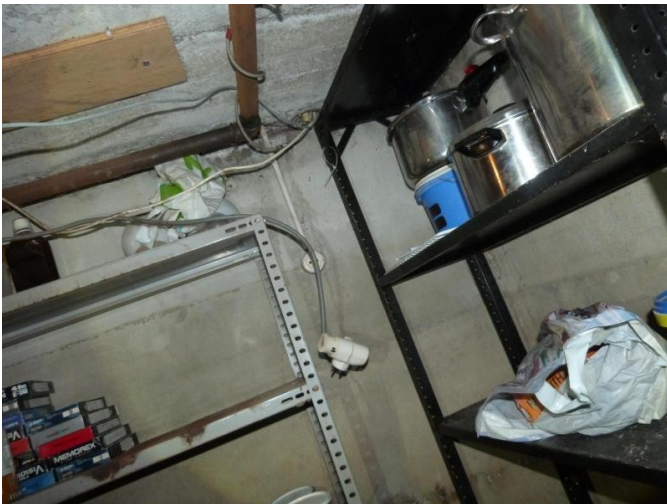
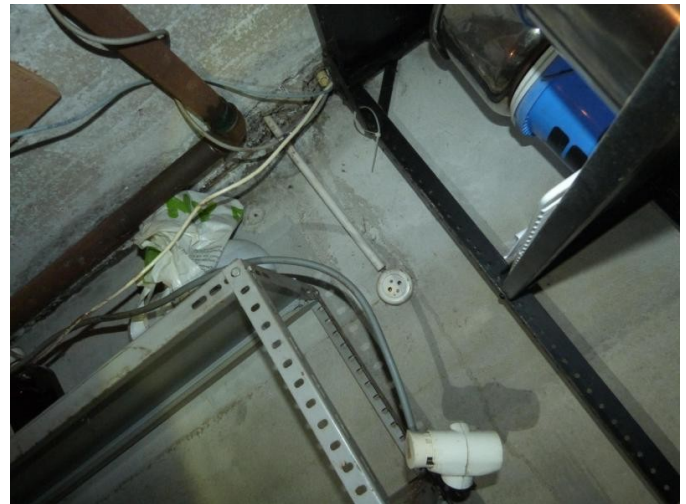
Eindbeoordeling materiaalrisico	Verhoogd materiaalrisico en/of verhoogde kans op vezelvrijgave
---------------------------------	--

Gebondenheid	Categorie 1: hechtgebonden in oorsprong
Asbestsoort (vezeltype)	Crocidoliet aanwezig
Asbestconcentratie	Laag (< 50%)
Afschermingsgraad van het gehele materiaal	Geheel of deels (ook) vrij aan binnenluchtstromen
Toestand van het materiaal	Licht beschadigd, licht verweerd. Intact materiaal type Pical – asbestboard of categorie III 'gebondenheid'

Beschrijving	stopcontact
Omgeving	Binnen
Primaire drager	Communicatie en elektrische infrastructuur en uitrusting
Asbestmateriaal	Plaat, paneel, tablet - Type Bakeliet
Bindmiddel van asbestmateriaal	Kunststof of -hars
Gebondenheid op basis van bindmiddel	Hecht
Hoeveelheid (oppervlakte - dikte - aantal)	• 0,25 m ² - 5,00 cm - 1 stuk
Totaal volume	0,013 m ³
Eenvoudig bereikbaar	Ja
Bevestigingswijze	• Geschroefd
Identificatiemethode	Vaststelling zonder monsternamen

- Verwijder dit asbestmateriaal zo snel mogelijk. Volg de toestand goed op.

- Eenvoudige handelingen: mag via doe-het-zelf of door werknemer(s) met opleidingsattest eenvoudige handelingen
Hechtgebonden toepassing, mag op zijn geheel weg gehaald worden zonder elektrische apparaten en de nodige beschermingsmiddelen. Door werknemer(s) met opleidingsattest eenvoudige handelingen te verwijderen.

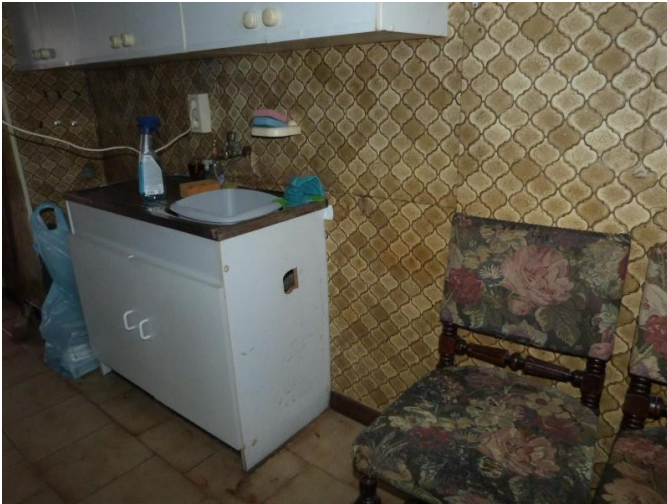
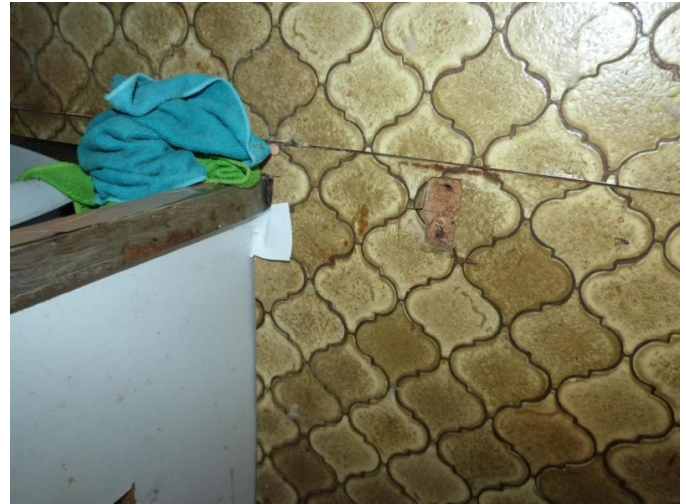
Eindbeoordeling materiaalrisico	Verhoogd materiaalrisico en/of verhoogde kans op vezelvrijgave
---------------------------------	--

Gebondenheid	Categorie 2: niet-hechtgebonden met matrix
Asbestsoort (vezeltype)	Alleen chrysotiel
Asbestconcentratie	Hoog ($\geq 50\%$)
Afschermingsgraad van het gehele materiaal	Geheel of deels (ook) vrij aan binnenluchtstromen
Toestand van het materiaal	Licht beschadigd, licht verweerd. Intact materiaal type Pical – asbestboard of categorie III 'gebondenheid'

#	Type	Referentie	Resultaat
6.1	Puntmonster	1	Chrysotiel

Beschrijving	1 - V1
Omgeving	Binnen
Primaire drager	Binnenwand
Asbestmateriaal	Prefab - afwerking - Vloerzeil
Bindmiddel van asbestmateriaal	Karton - papier - viltachtig
Gebondenheid op basis van bindmiddel	Niet-hechtgebonden
Hoeveelheid (oppervlakte - aantal)	• 30,00 m ² - 1 stuk

- Verwijder dit asbestmateriaal zo snel mogelijk. Volg de toestand goed op.

- Hermetische zone (erkend asbestverwijderaar)
Losgebonden toepassing, moet door een erkend asbestverwijderaar weg gehaald worden.

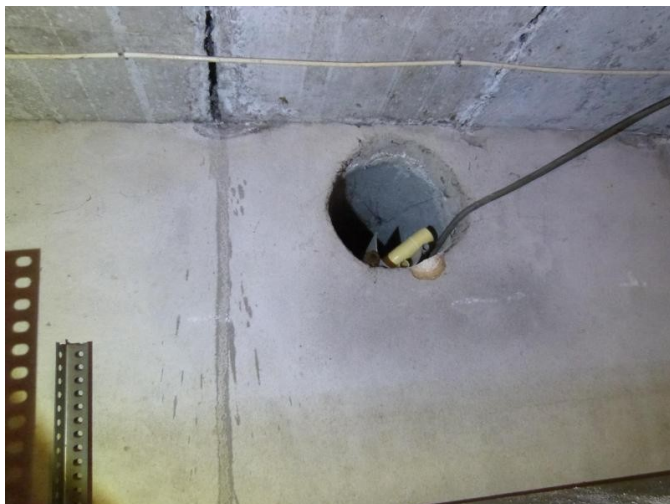
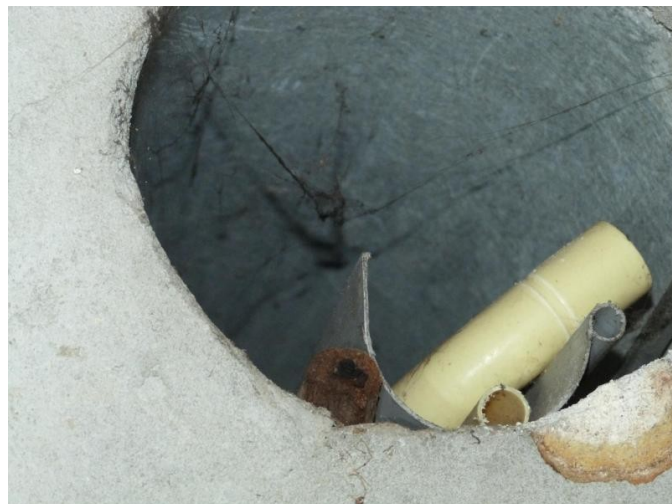
Eindbeoordeling materiaalrisico	Verhoogd materiaalrisico en/of verhoogde kans op vezelvrijgave
---------------------------------	--

Gebondenheid	Categorie 1: hechtgebonden in oorsprong
Asbestsoort (vezeltype)	Crocidoliet aanwezig
Asbestconcentratie	Laag (< 50%)
Afschermingsgraad van het gehele materiaal	Geheel of deels (ook) vrij aan binnenluchtstromen
Toestand van het materiaal	Licht beschadigd, licht verweerd. Intact materiaal type Pical – asbestboard of categorie III 'gebondenheid'

Beschrijving	Verluchtingsbuis kelder
Omgeving	Binnen
Primaire drager	HVAC infrastructuur en uitrusting
Asbestmateriaal	Buis, koker, leiding, pijp, doorvoer
Bindmiddel van asbestmateriaal	Cement
Gebondenheid op basis van bindmiddel	Hecht
Hoeveelheid (lengte - omtrek - dikte - aantal)	<ul style="list-style-type: none">• 3,95 m - 62,80 cm - 1,00 cm - 1 stuk
Totaal volume	0,025 m ³
Eenvoudig bereikbaar	Nee <ul style="list-style-type: none">• Verwijdering tast de bouwkundige integriteit aan.
Bevestigingswijze	<ul style="list-style-type: none">• Verlijmd, ingegoten, versmeerd

- Zorg voor een veilig beheer en verwijder dit asbestmateriaal wanneer het bij werken eenvoudig bereikbaar wordt. Controleer de toestand jaarlijks op wijzigingen.

- Eenvoudige handelingen: mag via doe-het-zelf of door werknemer(s) met opleidingsattest eenvoudige handelingen
Hechtgebonden toepassing, mag op zijn geheel weg gehaald worden zonder elektrische apparaten en de nodige beschermingsmiddelen. Door werknemer(s) met opleidingsattest eenvoudige handelingen te verwijderen.

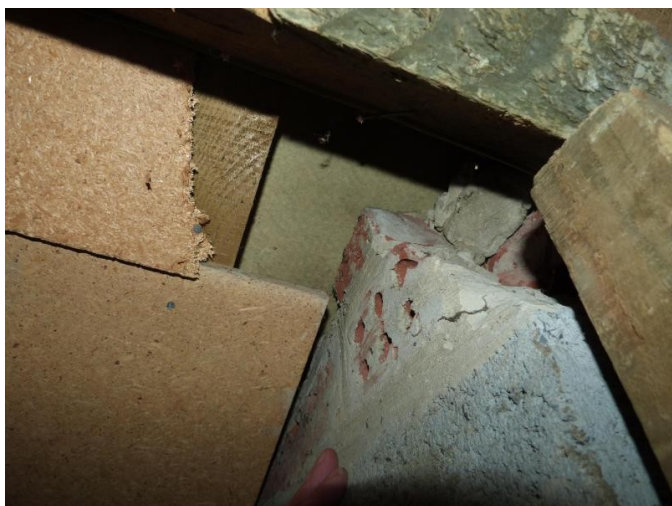
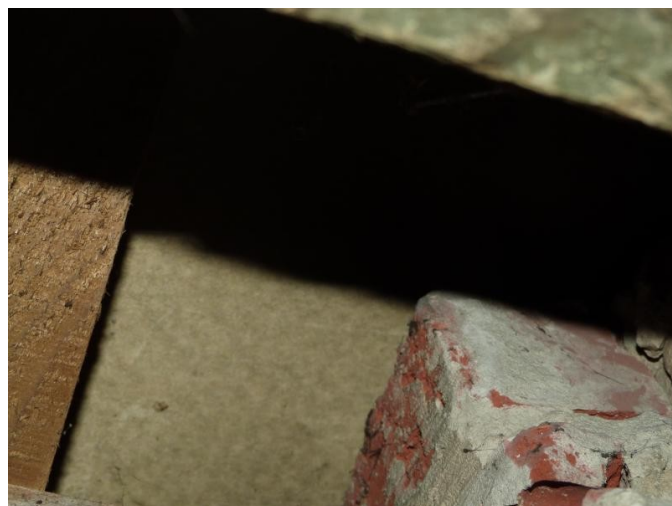
Eindbeoordeling materiaalrisico	Verhoogd materiaalrisico en/of verhoogde kans op vezelvrijgave
---------------------------------	--

Gebondenheid	Categorie 1: hechtgebonden in oorsprong
Asbestsoort (vezeltype)	Crocidoliet aanwezig
Asbestconcentratie	Laag (< 50%)
Afschermingsgraad van het gehele materiaal	Geheel of deels (ook) vrij aan binnenluchtstromen
Toestand van het materiaal	Licht beschadigd, licht verweerd. Intact materiaal type Pical – asbestboard of categorie III 'gebondenheid'

Beschrijving	Onderdak
Omgeving	Binnen
Primaire drager	Schuin dak
Asbestmateriaal	Plaat, paneel, tablet - Type Menuiserite
Bindmiddel van asbestmateriaal	Cement
Gebondenheid op basis van bindmiddel	Hecht
Hoeveelheid (oppervlakte - dikte - aantal)	<ul style="list-style-type: none">85,00 m² - 0,30 cm - 1 stuk
Totaal volume	0,255 m ³
Eenvoudig bereikbaar	Nee <ul style="list-style-type: none">Verwijdering tast de bouwkundige integriteit aan.
Bevestigingswijze	<ul style="list-style-type: none">Genageld, geniet

- Zorg voor een veilig beheer en verwijder dit asbestmateriaal wanneer het bij werken eenvoudig bereikbaar wordt. Controleer de toestand jaarlijks op wijzigingen.

- Eenvoudige handelingen: mag via doe-het-zelf of door werknemer(s) met opleidingsattest eenvoudige handelingen
Hechtgebonden toepassing, mag op zijn geheel weg gehaald worden zonder elektrische apparaten en de nodige beschermingsmiddelen. Door werknemer(s) met opleidingsattest eenvoudige handelingen te verwijderen.

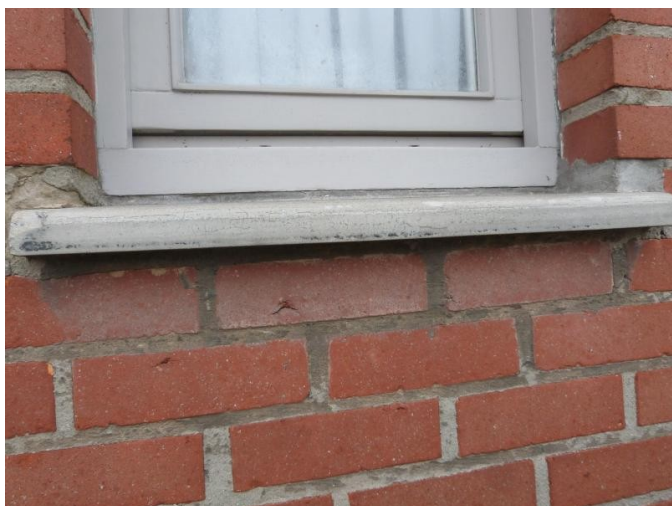
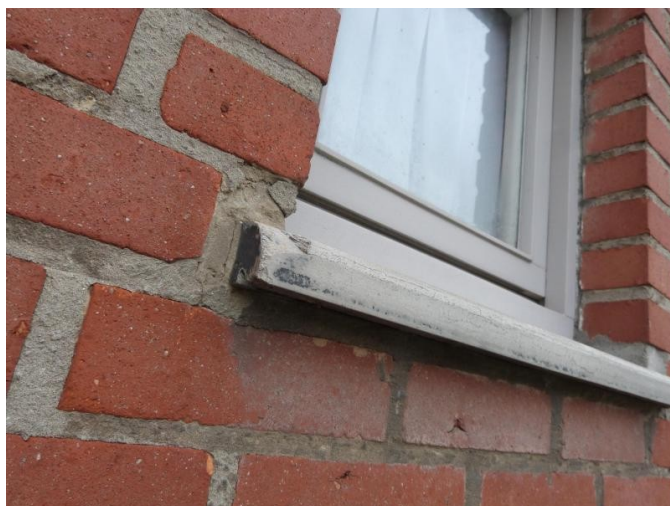
Eindbeoordeling materiaalrisico	Laag materiaalrisico en/of verlaagde kans op vezelvrijgave
---------------------------------	--

Gebondenheid	Categorie 1: hechtgebonden in oorsprong
Asbestsoort (vezeltype)	Crocidoliet aanwezig
Asbestconcentratie	Laag (< 50%)
Afschermingsgraad van het gehele materiaal	Geheel of deels vrij aan de buitenlucht
Toestand van het materiaal	Licht beschadigd, licht verweerd. Intact materiaal type Pical – asbestboard of categorie III 'gebondenheid'

Beschrijving	Dorpels
Omgeving	Buiten
Primaire drager	Wand buitenschil
Asbestmateriaal	Deksteen, muurkap - Hol
Bindmiddel van asbestmateriaal	Cement
Gebondenheid op basis van bindmiddel	Hecht
Hoeveelheid (oppervlakte - dikte - aantal)	• 2,85 m ² - 5,00 cm - 1 stuk
Totaal volume	0,143 m ³
Eenvoudig bereikbaar	Ja
Bevestigingswijze	• Verlijmd, ingegoten, versmeerd
Identificatiemethode	Vaststelling zonder monsternamen

- Zorg voor een veilig beheer en verwijder dit asbestmateriaal wanneer het bij werken eenvoudig bereikbaar wordt. Controleer de toestand jaarlijks op wijzigingen.

- Eenvoudige handelingen: mag via doe-het-zelf of door werknemer(s) met opleidingsattest eenvoudige handelingen
Hechtgebonden toepassing, mag op zijn geheel weg gehaald worden zonder elektrische apparaten en de nodige beschermingsmiddelen. Door werknemer(s) met opleidingsattest eenvoudige handelingen te verwijderen.
