Asbestinventarisatetest

Grootheide 70, 2880 Bornem

Attestnummer : 20230526-000394.000

Uitgegeven op : 26.05.2023

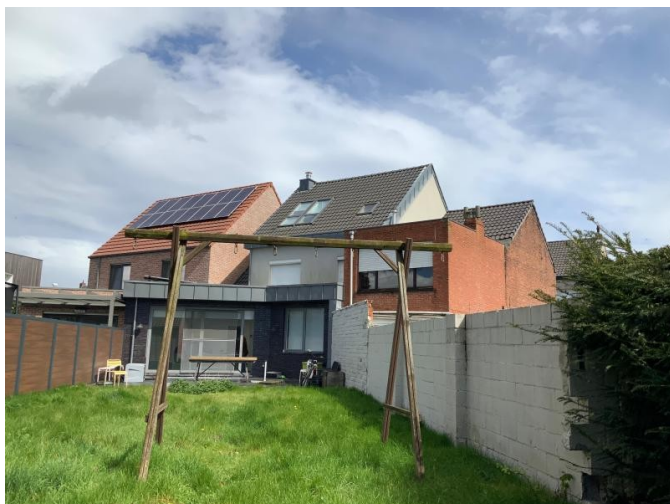
Situeringfoto

Uitgesloten van inspectie

Bouwjaar: 2010

Constructies gebouwd vanaf 2001 moeten niet onderzocht worden

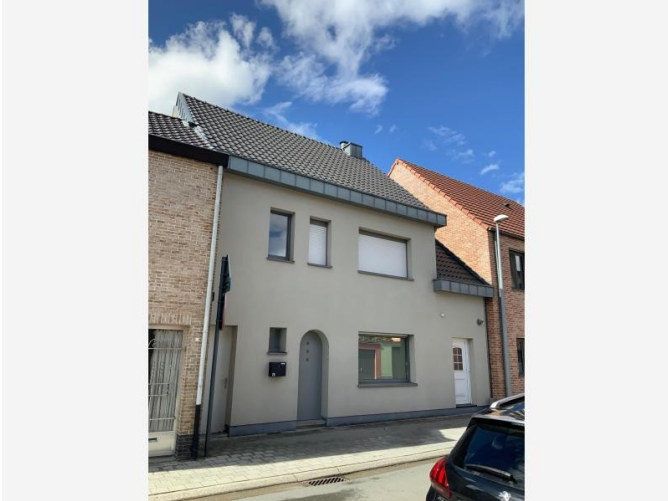
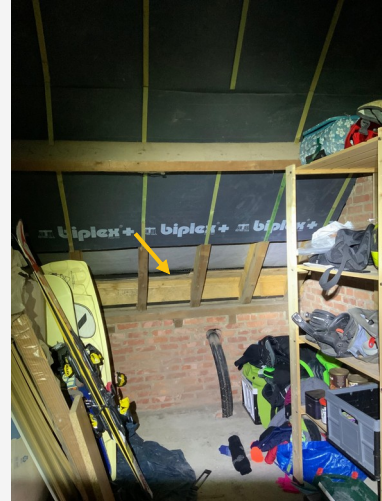
Fiche 2: Bitumen goot/dak woning

Geen asbest

#	Type	Referentie	Resultaat
2.1	Puntmonster	003	Geen asbest

Beschrijving	Bitumen goot/dak woning
Omgeving	Grenst aan binnen- en buitenlucht
Primaire drager	Schuin dak
Bindmiddel van materiaal	Bitumen (roofing, teer, asfalt)

Gebondenheid op basis van bindmiddel	Hecht
Hoeveelheid (oppervlakte - aantal)	• 3,00 m ² - 1 stuk
Totale oppervlakte	3,00 m ²
Identificatiemethode	Vaststelling met monstername
Destructieve handeling voor identificatie	Nee

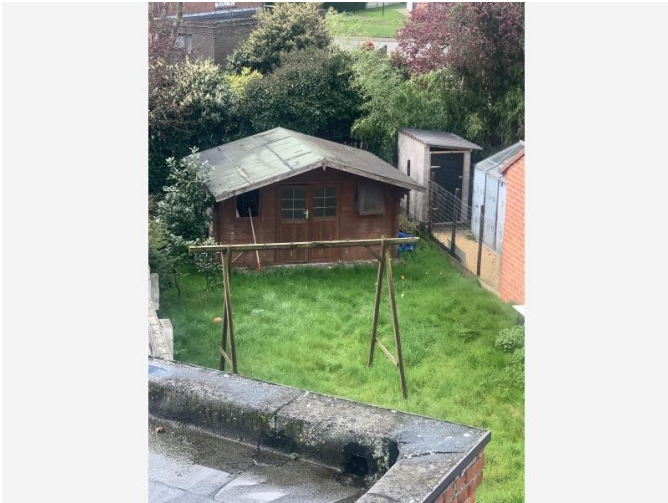
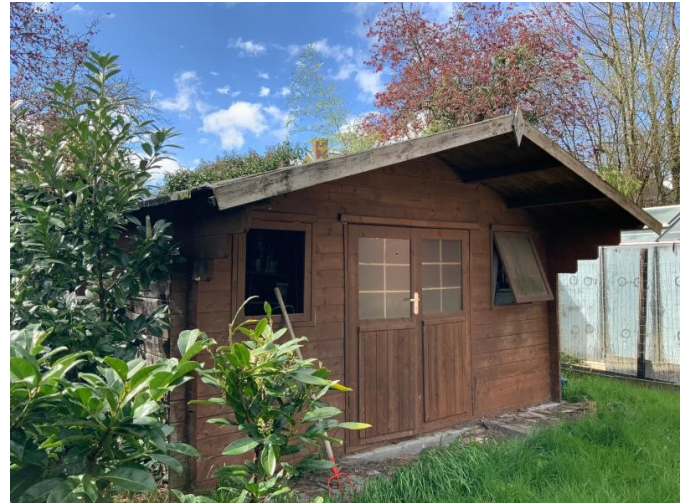
Fiche 3: Bitumen tuinhuis

Geen asbest

#	Type	Referentie	Resultaat
3.1	Puntmonster	004	Geen asbest

Beschrijving	Bitumen tuinhuis
Omgeving	Buiten
Primaire drager	Schuin dak
Bindmiddel van materiaal	Bitumen (roofing, teer, asfalt)

Gebondenheid op basis van bindmiddel	Hecht
Hoeveelheid (oppervlakte - aantal)	• 20,00 m ² - 1 stuk
Totale oppervlakte	20,00 m ²
Identificatiemethode	Vaststelling met monstername
Destructieve handeling voor identificatie	Nee
Opmerking	Het tuinhuis dateert van na 2001 maar er kon geen bewijsmateriaal teruggevonden worden.

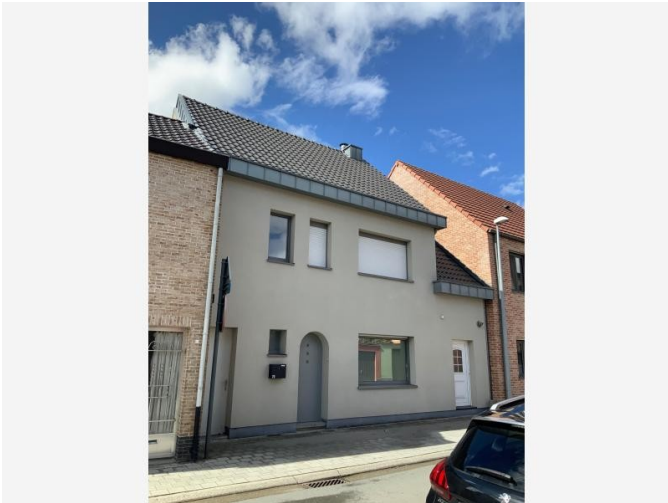
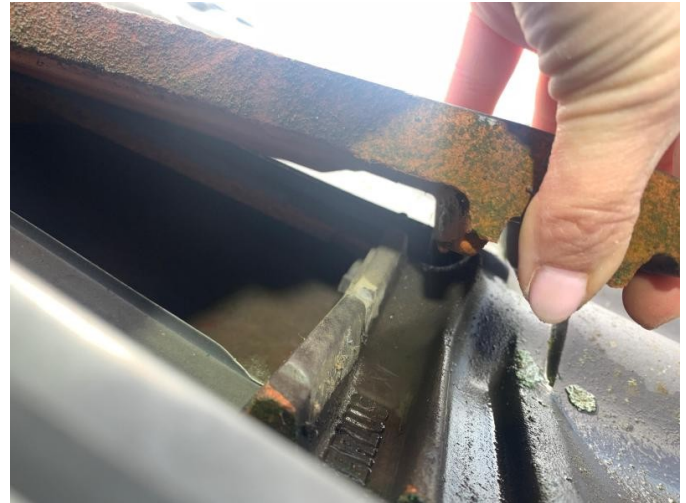
Fiche 4: Onderdakplaten

Geen asbest

Beschrijving	Onderdakplaten
Omgeving	Binnen
Primaire drager	Schuin dak
Bindmiddel van materiaal	Cement
Gebondenheid op basis van bindmiddel	Hecht
Hoeveelheid (oppervlakte - dikte - aantal)	● 85,00 m ² - 0,30 cm - 1 stuk
Totaal volume	0,255 m ³

Identificatiemethode	Vaststelling met bewijsdocument, zonder monstername
Destructieve handeling voor identificatie	Nee
Opmerking	Het dak werd volledig vernieuwd

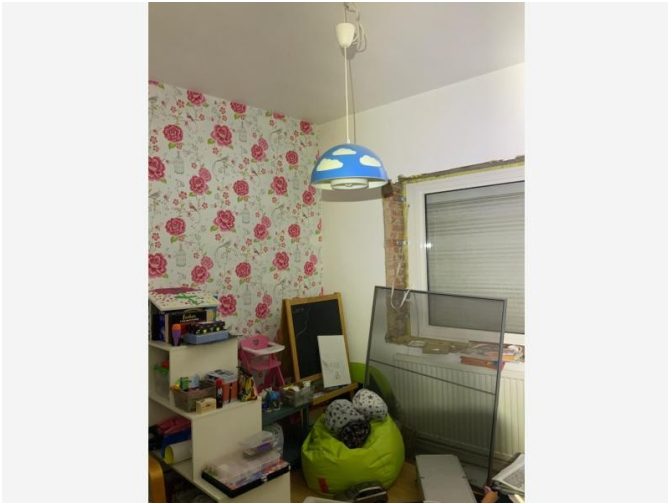
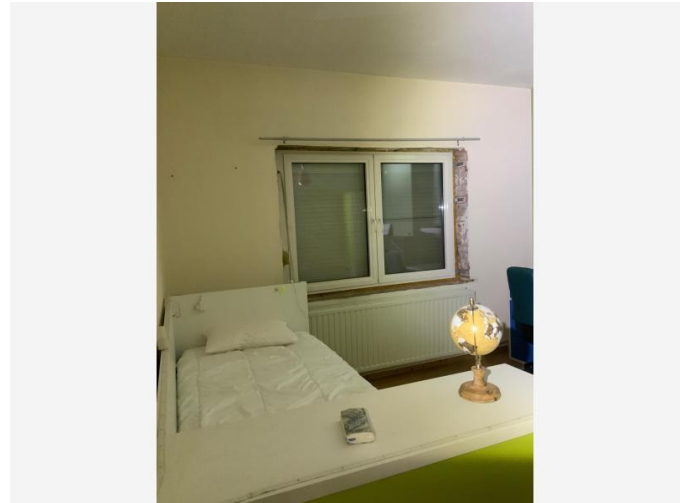
Fiche 5: Pleister muren

Geen asbest

#	Type	Referentie	Resultaat
5.1	Mengmonster	001	Geen asbest

Beschrijving	Pleister muren
Omgeving	Binnen
Primaire drager	Binnenwand

Bindmiddel van materiaal	Gips - kalk
Gebondenheid op basis van bindmiddel	Niet-hechtgebonden
Hoeveelheid (oppervlakte - dikte - aantal)	• 70,00 m ² - 1,00 cm - 1 stuk
Totaal volume	0,70 m ³
Identificatiemethode	Vaststelling met monstername
Destructieve handeling voor identificatie	Nee
Opmerking	Het pleisterwerk op het gelijkvloers werd volledig vernieuwd

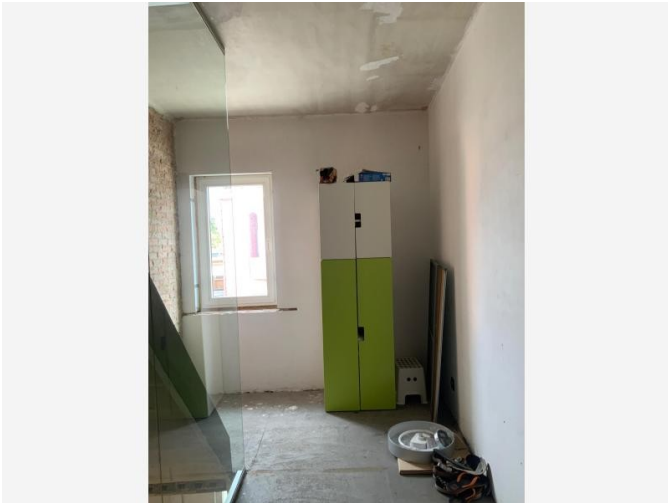
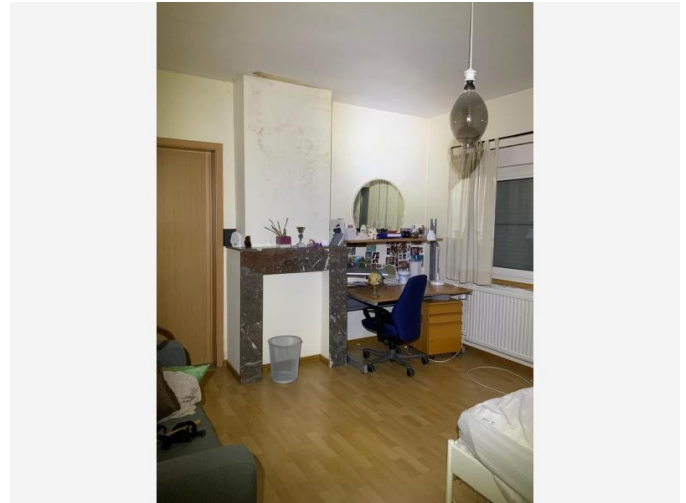
Geen asbest

#	Type	Referentie	Resultaat
6.1	Mengmonster	002	Geen asbest

Beschrijving	Pleister plafonds
Omgeving	Binnen
Primaire drager	Plafond
Bindmiddel van materiaal	Gips - kalk

Gebondenheid op basis van bindmiddel	Niet-hechtgebonden
Hoeveelheid (oppervlakte - dikte - aantal)	• 50,00 m ² - 0,50 cm - 1 stuk
Totaal volume	0,25 m ³
Identificatiemethode	Vaststelling met monstername
Destructieve handeling voor identificatie	Nee
Opmerking	Het pleisterwerk op het gelijkvloers werd volledig vernieuwd
