Asbestinventarisatetest

Lage Vosbergstraat 84, 2840 Rumst

Attestnummer : 20240327-000208.000

Uitgegeven op : 27.03.2024

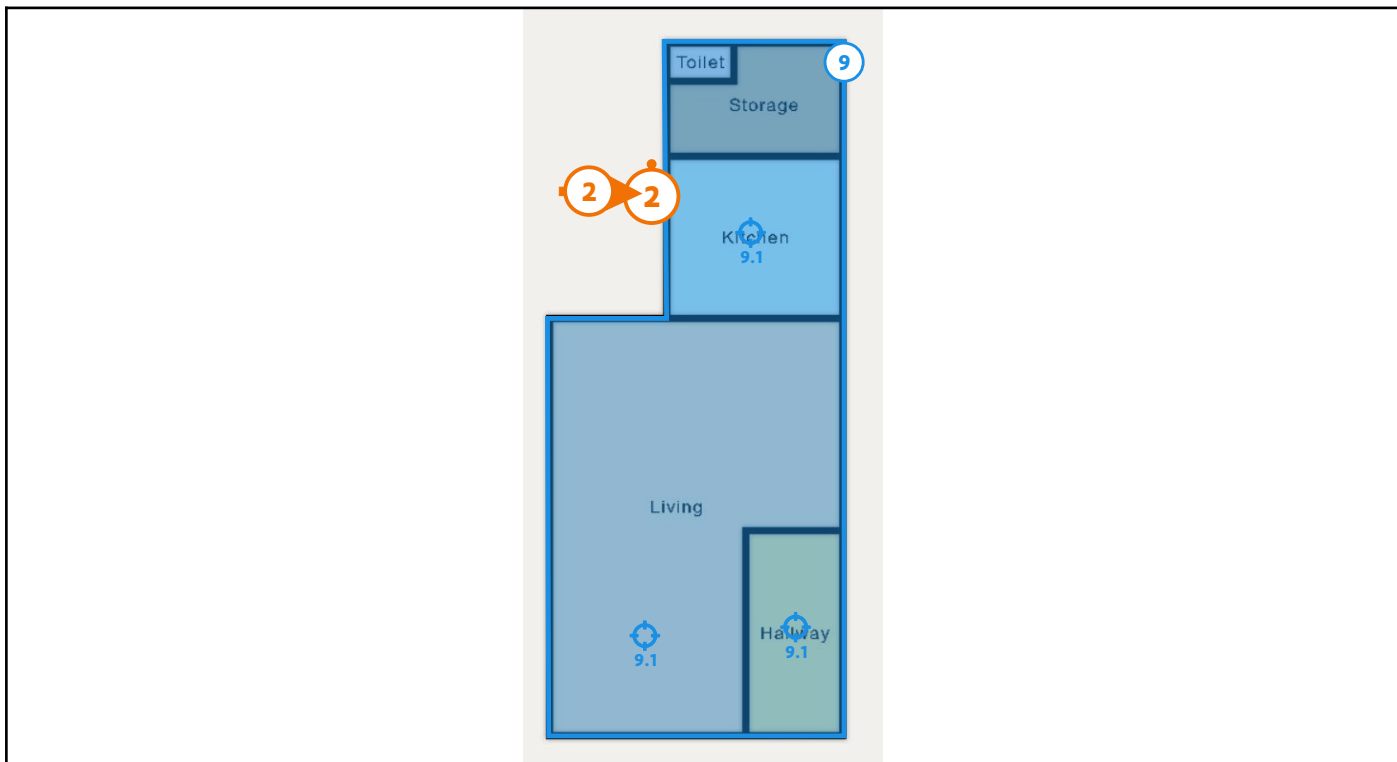
Plan 1.1: Gelijkvloers pleisterwerk plafond en doorvoer

| Beschrijving | Type | Actie |
|---|---|---|
| 2. Doorvoer terras | Asbestmateriaal | Verwijderen |

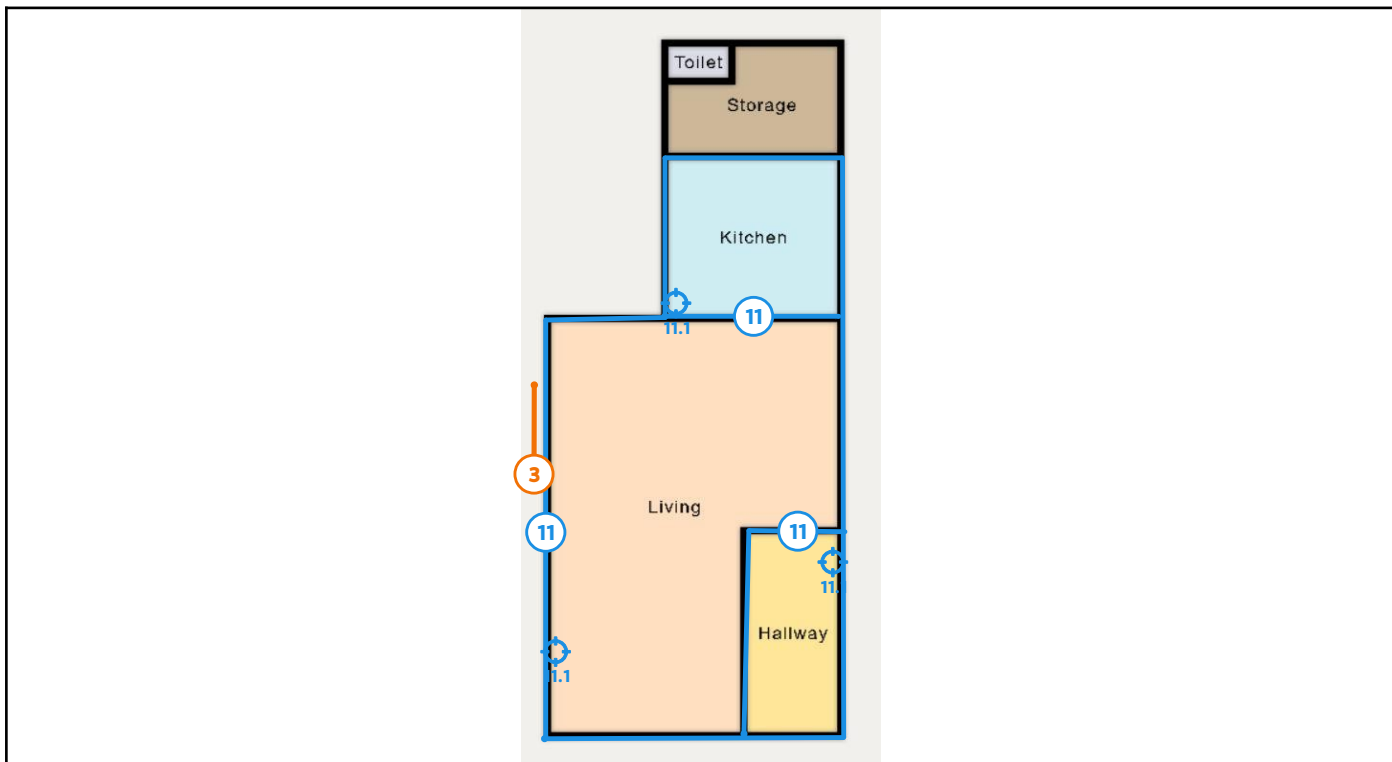
Plan 1.2: Gelijkvloers pleisterwerk wanden en vensterbank

| Beschrijving | Type | Actie |
|---|---|---|
| 3. Vensterbank linkerkzijde beneden | Asbestmateriaal | Verwijderen |

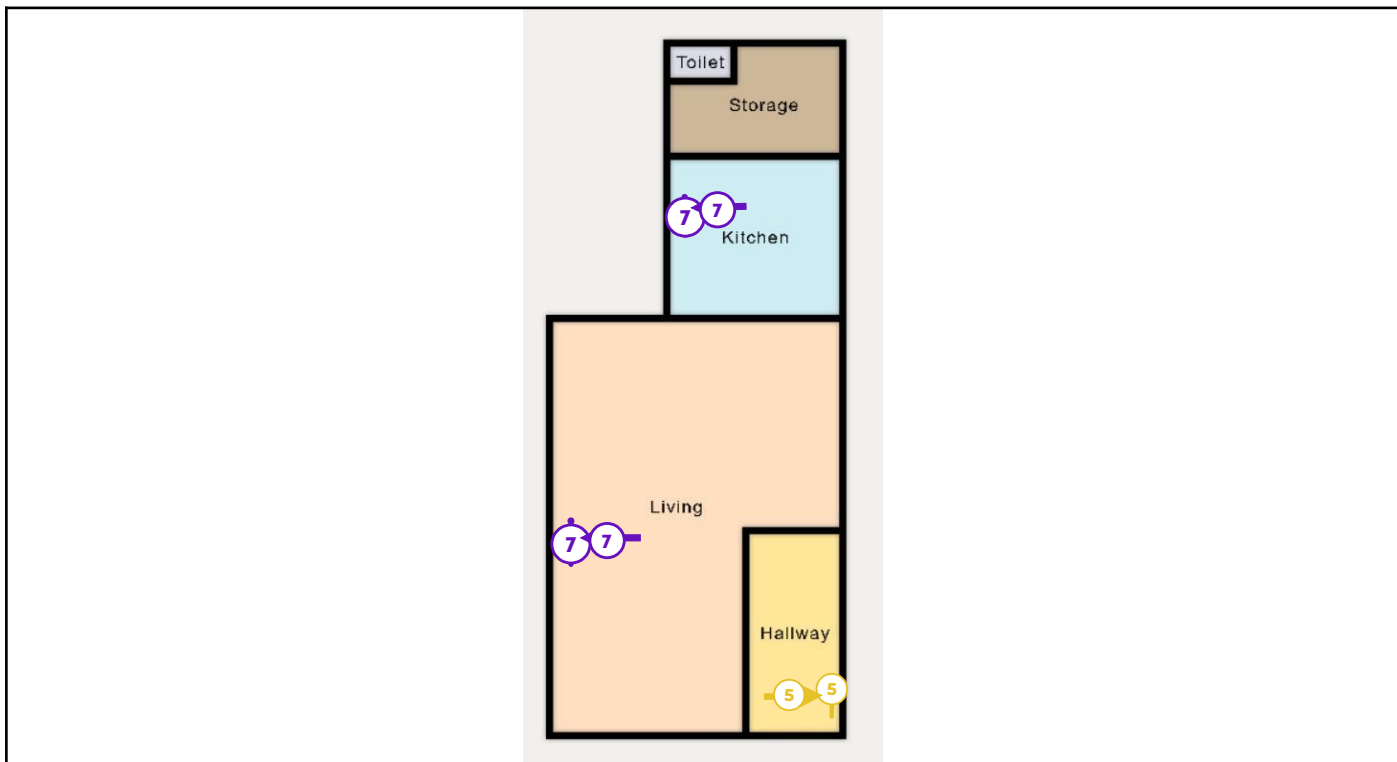
Plan 1.3: Gelijkvloers kachels en oude teller

| Beschrijving | Type | Actie |
|---|---|---|
| 5. Oude teller | Asbestmateriaal | Zorgvuldig beheren |

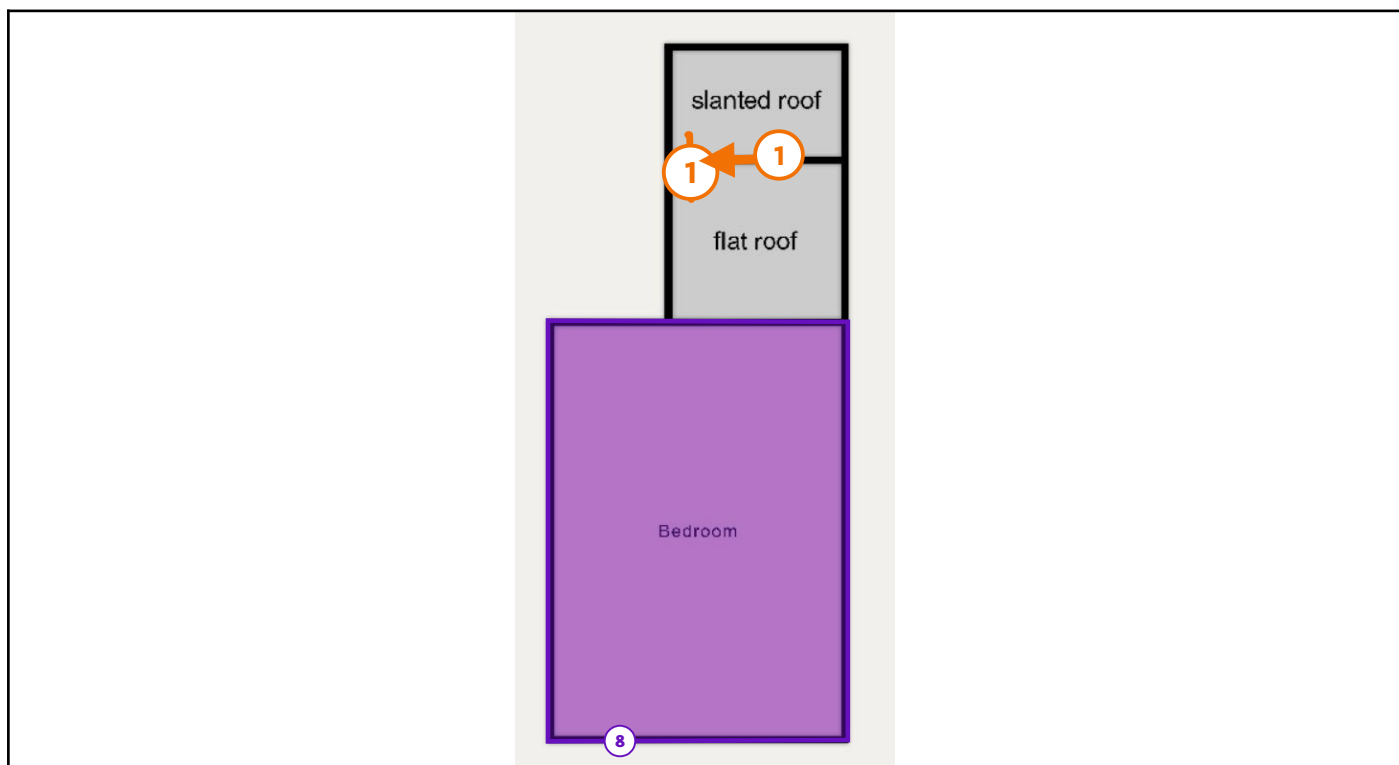
Plan 1.5: Eerste verdieping vloerzeil en schouwbuïs

| Beschrijving | Type | Actie |
|---|---|---|
| 1. Schouwbuïs | Asbestmateriaal | Verwijderen |
| 8. Vloerzeil gehele 1ste verdieping | Advies | - |

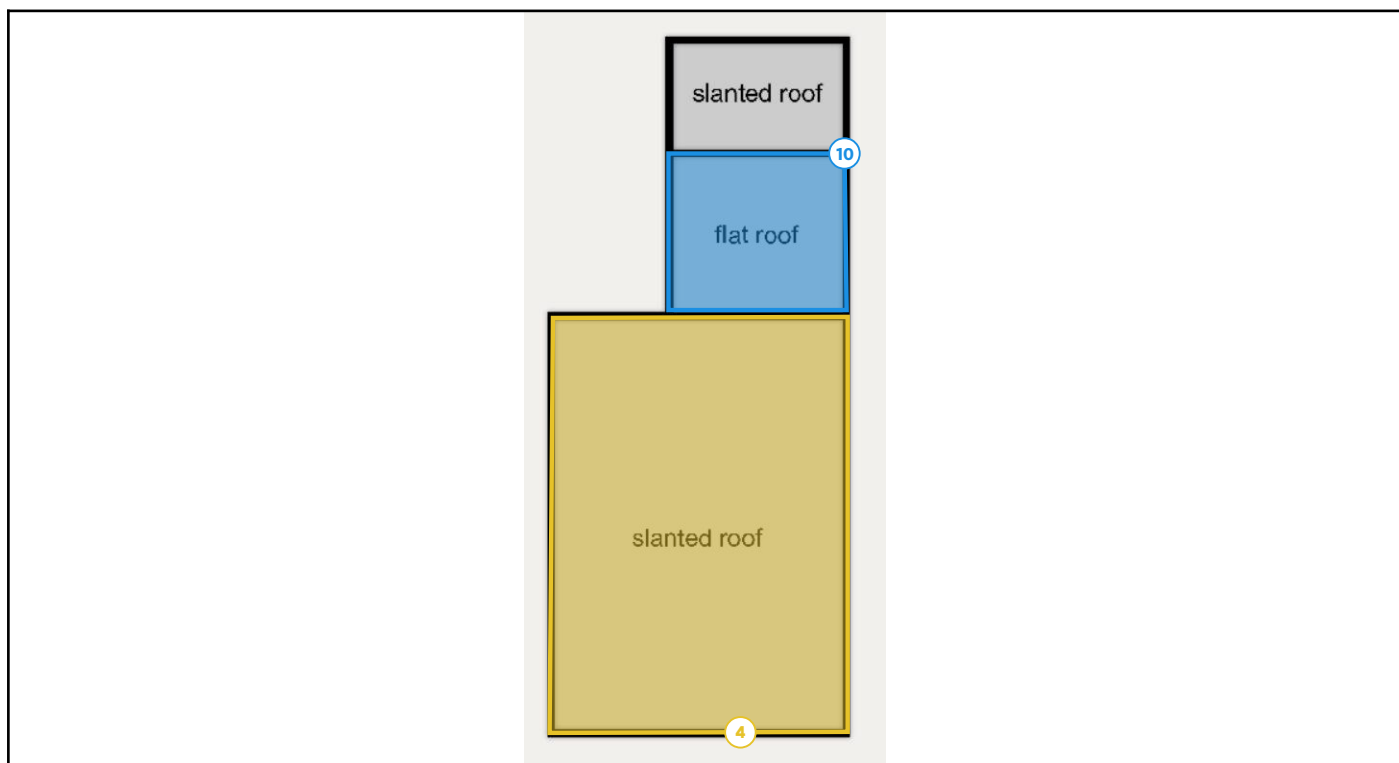
Plan 1.6: Dak leien en roofing

| Beschrijving | Type | Actie |
|---|---|---|
| 4. Leien dak onder overzetsdak | Asbestmateriaal | Zorgvuldig beheren |

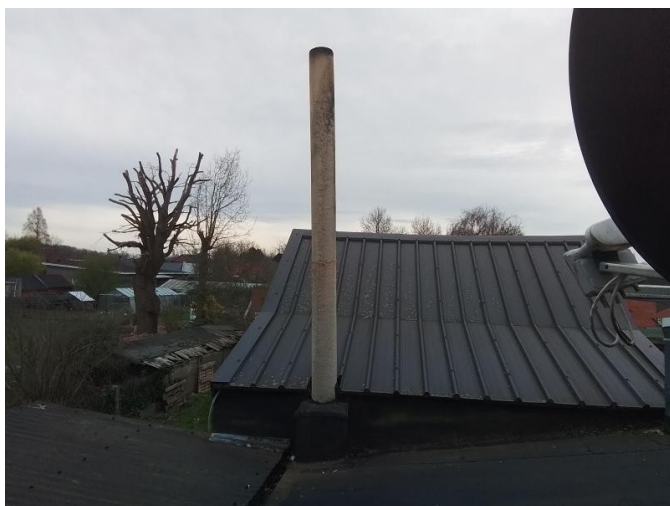
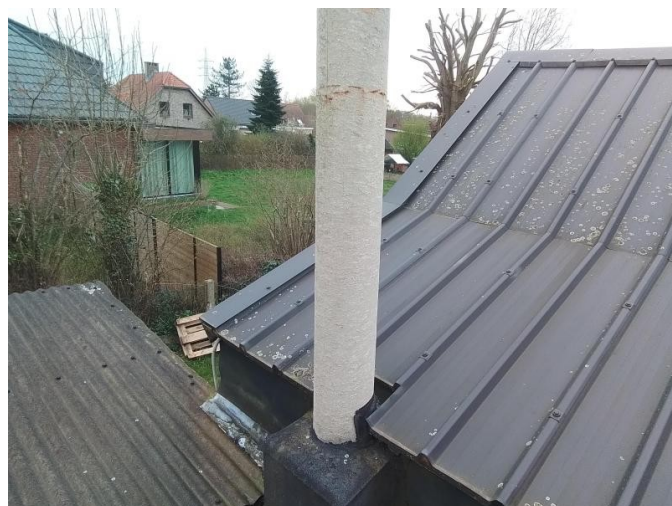
| Eindbeoordeling materiaalrisico | Verhoogd materiaalrisico en/of verhoogde kans op vezelvrijgave |

| Asbestsoort (vezeltype) | Crocidoliet aanwezig |
| Toestand van het materiaal | Matig beschadigd, matig verweerd |

| Beschrijving | Schouwbus |
| Asbestmateriaal | Rookgaskanaal |

Verwijderen

- Verwijder dit asbestmateriaal zo snel mogelijk. Volg de toestand goed op.

- Eenvoudige handelingen: mag via doe-het-zelf of door werknemer(s) met opleidingsattest eenvoudige handelingen
Betreft een hechtgebonden toepassing met matige verwerking. Dit verhoogt de kans op vezelvrijgave. De toepassing zorgvuldig verwijderen, zonder wijzigingen aan te brengen in de huidige toestand van het materiaal. De toepassing niet breken en/of beschadigen. Verwijder de toepassing a.d.h.v. eenvoudige handelingen met bijkomende maatregelen. Voorzie de nodige PBM's. Opgeleid personeel wordt aanbevolen.

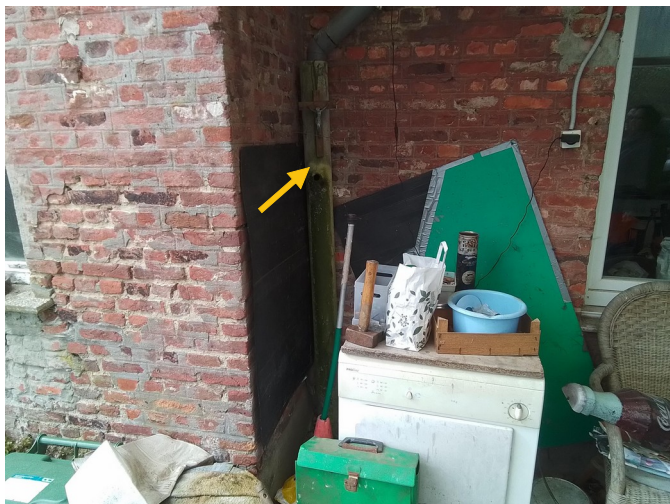
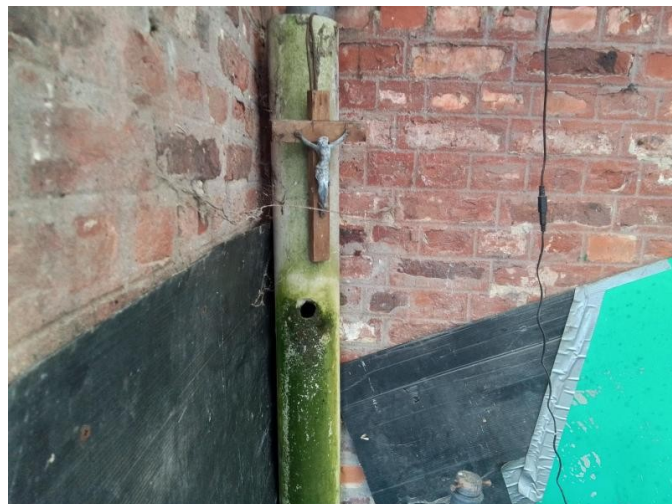
| Eindbeoordeling materiaalrisico | Verhoogd materiaalrisico en/of verhoogde kans op vezelvrijgave |

| Asbestsoort (vezeltype) | Crocidoliet aanwezig |
| Toestand van het materiaal | Matig beschadigd, matig verweerd |

| Beschrijving | Doorvoer terras |
| Asbestmateriaal | Hemelwaterafvoerkanaal |

Verwijderen

- Verwijder dit asbestmateriaal zo snel mogelijk. Volg de toestand goed op.

- Eenvoudige handelingen: mag via doe-het-zelf of door werknemer(s) met opleidingsattest eenvoudige handelingen
Betreft een hechtgebonden toepassing met matige verwerking. Dit verhoogt de kans op vezelvrijgave. De toepassing zorgvuldig verwijderen, zonder wijzigingen aan te brengen in de huidige toestand van het materiaal. De toepassing niet breken en/of beschadigen. Verwijder de toepassing a.d.h.v. eenvoudige handelingen met bijkomende maatregelen. Voorzie de nodige PBM's. Opgeleid personeel wordt aanbevolen.

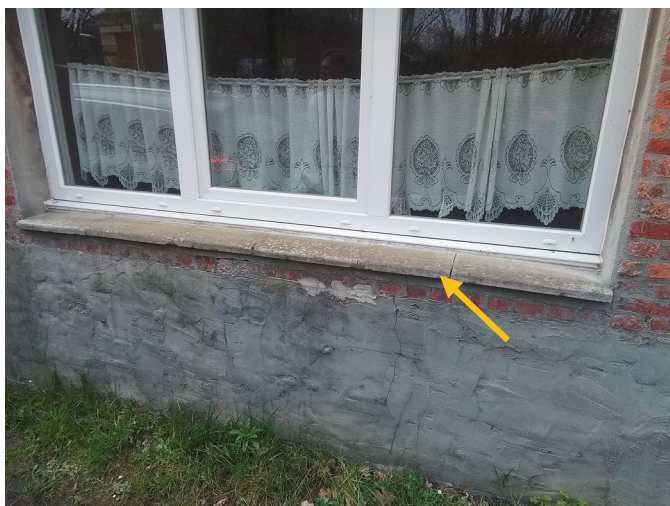
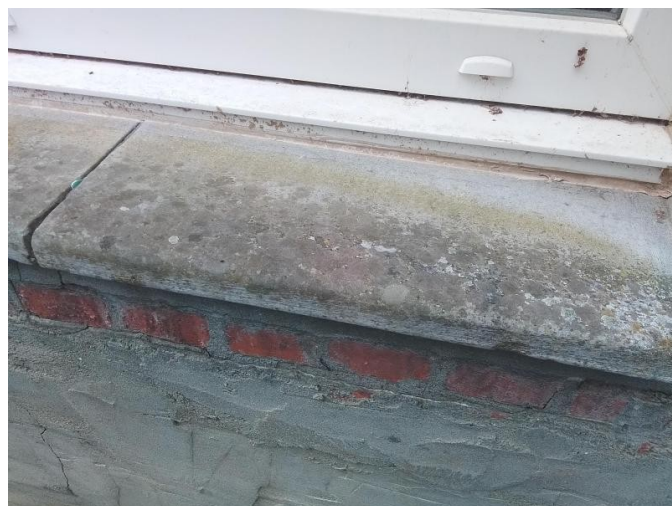
| Eindbeoordeling materiaalrisico | Verhoogd materiaalrisico en/of verhoogde kans op vezelvrijgave |

| Asbestsoort (vezeltype) | Crocidoliet aanwezig |
| Toestand van het materiaal | Matig beschadigd, matig verweerd |

| Beschrijving | Vensterbank linkerzijde beneden |
| Asbestmateriaal | Plaat, paneel, tablet - Generiek |

Verwijderen

- Verwijder dit asbestmateriaal zo snel mogelijk. Volg de toestand goed op.

- Eenvoudige handelingen: mag via doe-het-zelf of door werknemer(s) met opleidingsattest eenvoudige handelingen
Betreft een hechtgebonden toepassing met matige verwerking. Dit verhoogt de kans op vezelvrijgave. De toepassing zorgvuldig verwijderen, zonder wijzigingen aan te brengen in de huidige toestand van het materiaal. De toepassing niet breken en/of beschadigen. Verwijder de toepassing a.d.h.v. eenvoudige handelingen met bijkomende maatregelen. Voorzie de nodige PBM's. Opgeleid personeel wordt aanbevolen.

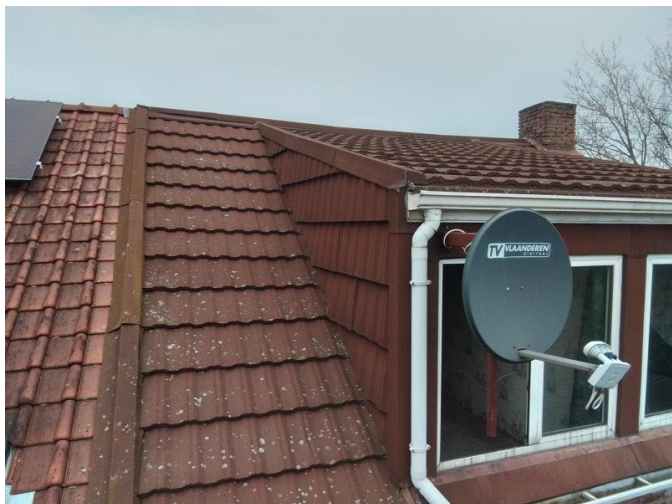
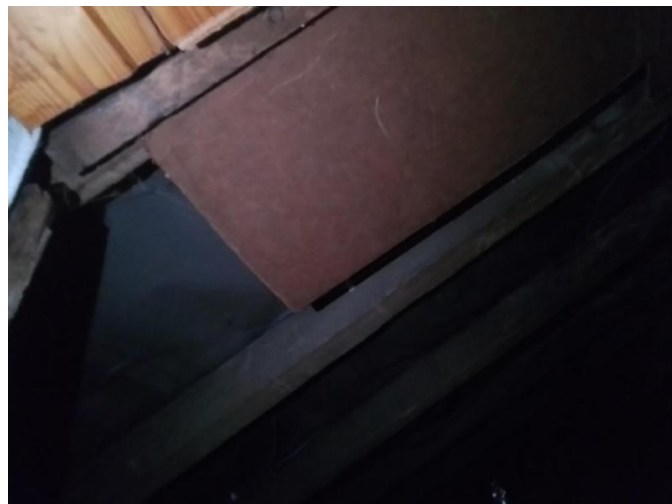
| Eindbeoordeling materiaalrisico | Laag materiaalrisico en/of verlaagde kans op vezelvrijgave |

| Asbestsoort (vezeltype) | Crocidoliet aanwezig |
| Toestand van het materiaal | Matig beschadigd, matig verweerd |

| Beschrijving | Leien dak onder overzetsdak |
| Asbestmateriaal | Dak- en gevelbekleding - Lei, shingle |

Zorgvuldig beheren

- Zorg voor een veilig beheer. Vermijd het beschadigen van het asbestmateriaal. Controleer de toestand jaarlijks op wijzigingen.

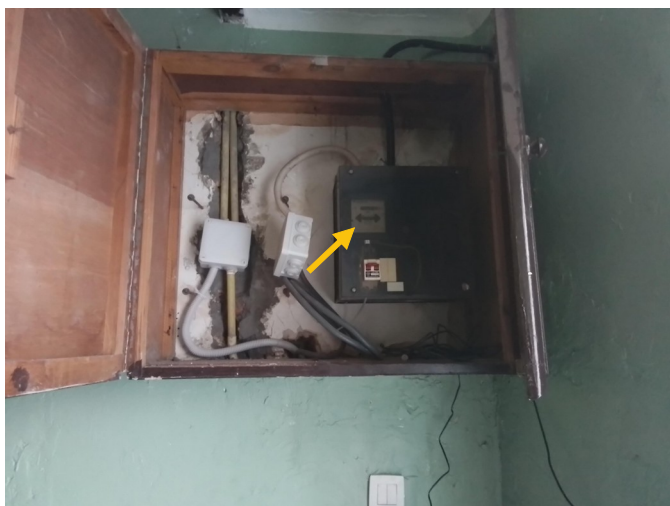
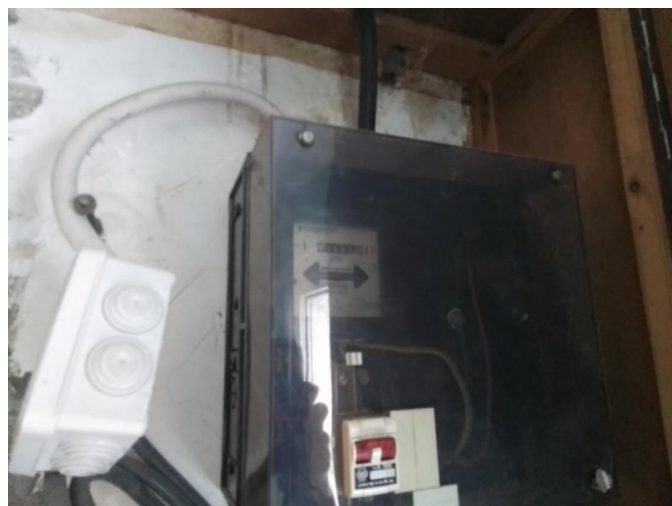
| Eindbeoordeling materiaalrisico | Zeer laag materiaalrisico en/of zeer lage kans op vezelvrijgave |

| Asbestsoort (vezeltype) | Crocidoliet aanwezig |
| Toestand van het materiaal | Licht beschadigd, licht verweerd. Intact materiaal type Pical – asbestboard of categorie III 'gebondenheid' |

| Beschrijving | Oude teller |
| Asbestmateriaal | Plaat, paneel, tablet - Type Bakeliet |

Zorgvuldig beheren

- Zorg voor een veilig beheer. Vermijd het beschadigen van het asbestmateriaal. Controleer de toestand jaarlijks op wijzigingen.

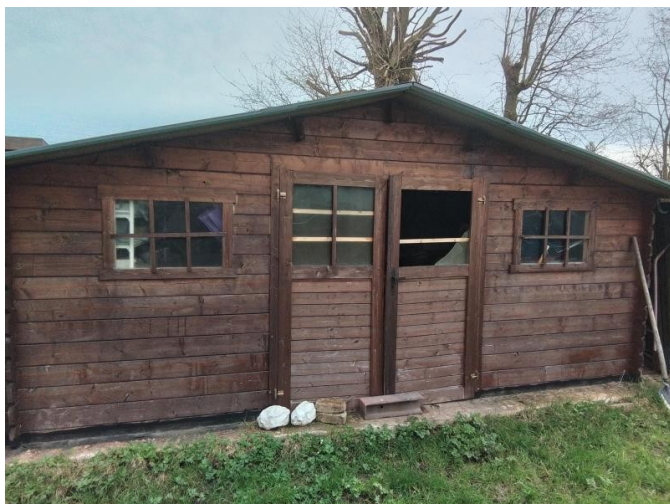
Er zijn geen asbestverdachte materialen vastgesteld binnen deze constructie.

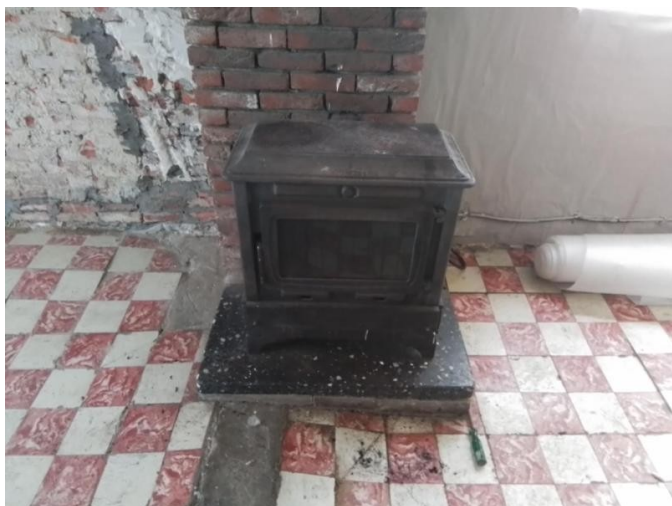
De kachel is gecontroleerd en niet-asbestverdacht bevonden.

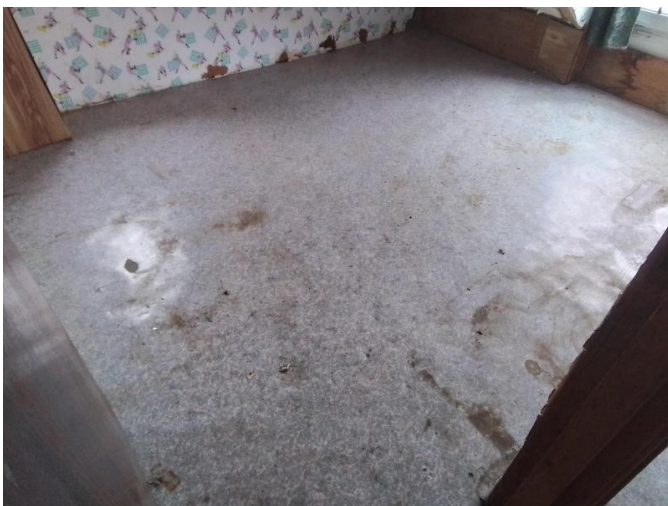
Het vloerzeil is gecontroleerd en niet-asbestverdacht bevonden.
