Asbestinventarisatetest

Nieuwe Kouterstraat 77, 2880 Bornem

Attestnummer : 20230809-000391.000

Uitgegeven op : 09.08.2023

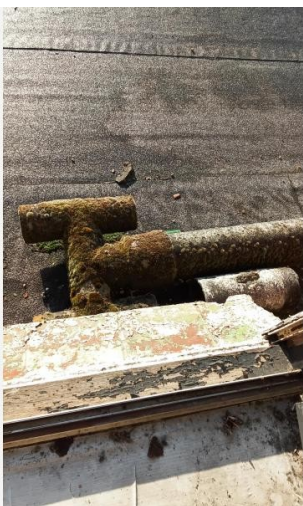
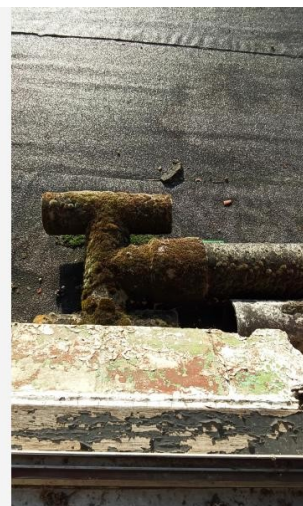
Dringend verwijderen

Beschrijving	Afval rookgaskanaal
Type afvalstof	Betreft resten (contaminatie) van verwerking of beschadiging
Type resten (contaminatie)	<ul style="list-style-type: none">• Stukken, fragmenten (los, opliggend)
Besmette materialen	<ul style="list-style-type: none">• Geen (er is geen vermenging met ander materiaal)
Bron van de resten	Oud rookgaskanaal
Omgeving	Buiten
Primaire drager	Plat dak
Gebondenheid resten	Hecht
Hoeveelheid (gewicht - aantal)	<ul style="list-style-type: none">• 12,00 kg - 1 stuk
Totaal gewicht	12,00 kg
Eenvoudig bereikbaar	Ja
Identificatiemethode	Vaststelling zonder monsternamen

- Verwijder het asbestafval.

- Eenvoudige handelingen: mag via doe-het-zelf of door werknemer(s) met opleidingsattest eenvoudige handelingen
dubbel verpakt afvoeren
draag de juiste pdm

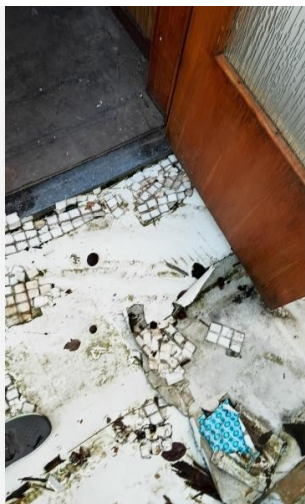
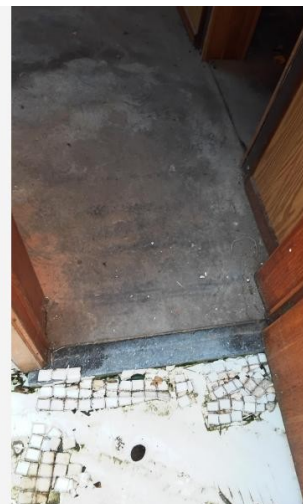
Het asbestmateriaal valt onder de mijlpaal van 2040.

Eindbeoordeling materiaalrisico	Laag materiaalrisico en/of verlaagde kans op vezelvrijgave
---------------------------------	--

Gebondenheid	Categorie 1: hechtgebonden in oorsprong
Asbestsoort (vezeltype)	Alleen chrysotiel
Asbestconcentratie	Laag (< 50%)
Afschermingsgraad van het gehele materiaal	Geheel of deels (ook) vrij aan de binnenlucht
Toestand van het materiaal	Licht beschadigd, licht verweerd. Intact materiaal type Pical – asbestboard of categorie III 'gebondenheid'

Beschrijving	asbestverdachte linoleum
Omgeving	Binnen
Primaire drager	Vloer
Asbestmateriaal	Prefab - afwerking - Vloerzeil
Bindmiddel van asbestmateriaal	Kunststof of -hars
Gebondenheid op basis van bindmiddel	Hecht
Hoeveelheid (oppervlakte - aantal)	• 75,00 m ² - 1 stuk
Totale oppervlakte	75,00 m ²
Eenvoudig bereikbaar	Ja

- Zorg voor een veilig beheer. Vermijd het beschadigen van het asbestmateriaal. Controleer de toestand jaarlijks op wijzigingen.
- Voer bijkomende staalname(s) uit.

- Hermetische zone (erkend asbestverwijderaar) kan niet anders door asbestkarton aan de onderzijde

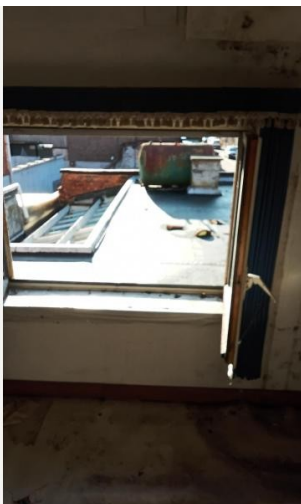
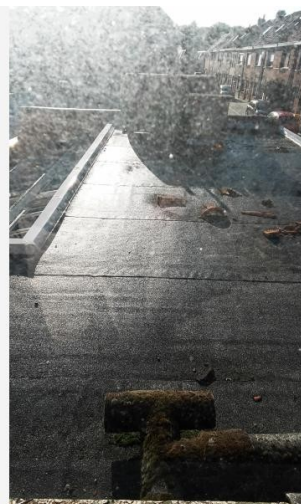
Eindbeoordeling materiaalrisico	Laag materiaalrisico en/of verlaagde kans op vezelvrijgave
---------------------------------	--

Gebondenheid	Categorie 1: hechtgebonden in oorsprong
Asbestsoort (vezeltype)	Crocidoliet aanwezig
Asbestconcentratie	Laag (< 50%)
Afschermingsgraad van het gehele materiaal	Geheel of deels vrij aan de buitenlucht
Toestand van het materiaal	Licht beschadigd, licht verweerd. Intact materiaal type Pical – asbestboard of categorie III 'gebondenheid'

Beschrijving	Roofing achterbouw
Omgeving	Buiten
Primaire drager	Plat dak
Asbestmateriaal	Dak- en gevelbekleding - Roofing
Bindmiddel van asbestmateriaal	Bitumen (roofing, teer, asfalt)
Gebondenheid op basis van bindmiddel	Hecht
Hoeveelheid (oppervlakte - aantal)	• 45,00 m ² - 1 stuk
Totale oppervlakte	45,00 m ²
Eenvoudig bereikbaar	Ja
Bevestigingswijze	• Verlijmd, ingegoten, versmeerd

Identificatiemethode	Vaststelling zonder monstername Motivatie: Groot risico op structurele gevolgschade (lekschade, werking installatie,...)
Destructieve handeling voor identificatie	Nee
Opmerking	Geen staalname gedruft Kans op lekkage

- Zorg voor een veilig beheer. Vermijd het beschadigen van het asbestmateriaal. Controleer de toestand jaarlijks op wijzigingen.
- Voer bijkomende staalname(s) uit.

- Eenvoudige handelingen: enkel door erkend asbestverwijderaar dit dient te gebeuren door een erkend asbestverwijderaar die dan de juiste maatregelen kan nemen.
neem zeker eerst stalen alvorens werken uit te voeren.

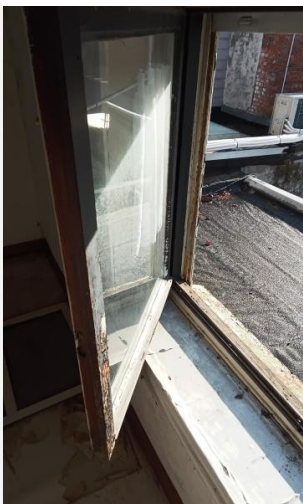
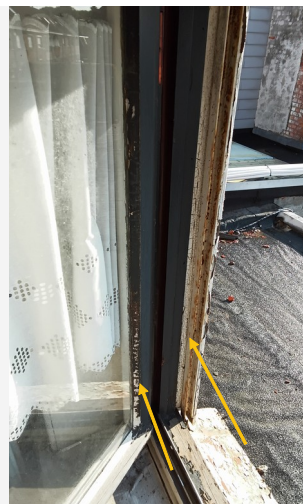
Eindbeoordeling materiaalrisico	Laag materiaalrisico en/of verlaagde kans op vezelvrijgave
---------------------------------	--

Gebondenheid	Categorie 1: hechtgebonden in oorsprong
Asbestsoort (vezeltype)	Amfibool aanwezig, uitgezonderd crocidoliet
Asbestconcentratie	Laag (< 50%)
Afschermingsgraad van het gehele materiaal	Geheel of deels vrij aan de buitenlucht
Toestand van het materiaal	Licht beschadigd, licht verweerd. Intact materiaal type Pical – asbestboard of categorie III 'gebondenheid'

Beschrijving	kit aan de ramen eerste verdieping
Omgeving	Buiten
Primaire drager	Wandopening verticaal (raam, deur, ...)
Asbestmateriaal	In-situ afwerkingslagen - Pasta, stopverf, voegsel, stopsel, vulsel, mastiek, kitten, ...
Bindmiddel van asbestmateriaal	Kitten, mastiek, pasta
Gebondenheid op basis van bindmiddel	Hecht
Hoeveelheid (gewicht - aantal)	• 4,00 kg - 1 stuk
Totaal gewicht	4,00 kg

Eenvoudig bereikbaar	Ja
Bevestigingswijze	<ul style="list-style-type: none">• Verlijmd, ingegoten, versmeerd
Identificatiemethode	Vaststelling zonder monstername
Destructieve handeling voor identificatie	Nee
Opmerking	<p>Dit gewicht is een beredeneerde schatting , er worden geen rechten verleend aan dit gewicht. De dikte is een schatting die voorkomt uit de monsterplaats en is daarom niet altijd representatief.</p> <p>Er waren nog wat oudere ramen op de verdieping</p>

- Zorg voor een veilig beheer. Vermijd het beschadigen van het asbestmateriaal. Controleer de toestand jaarlijks op wijzigingen.
- Voer bijkomende staalname(s) uit.

- Eenvoudige handelingen: mag via doe-het-zelf of door werknemer(s) met opleidingsattest eenvoudige handelingen zeker vermelden aan de ramenman bij vervangen van de ramen .
gebruik puntafzuiging met een hepafilter
indien een aannemer de werken doet dan dient deze in bezit te zijn van een opleidings attest.

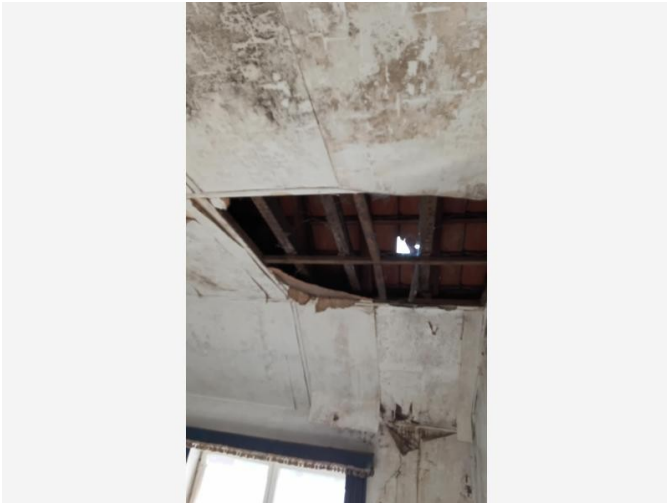
Situeringsfoto

Permanente beperking

Reden: Slotvaste toegangspoort, -deur of -luik

Uitleg van de asbestdeskundige: Zolder is niet toegankelijk

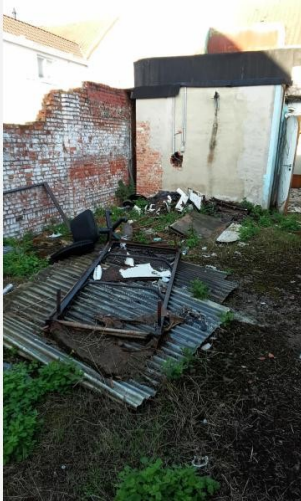
Situeringfoto

Tijdelijke beperking

Reden: Materiaal in opslag

Uitleg van de asbestdeskundige: Geen idee wat hier allemaal ligt

Puin en overgroeide bergen

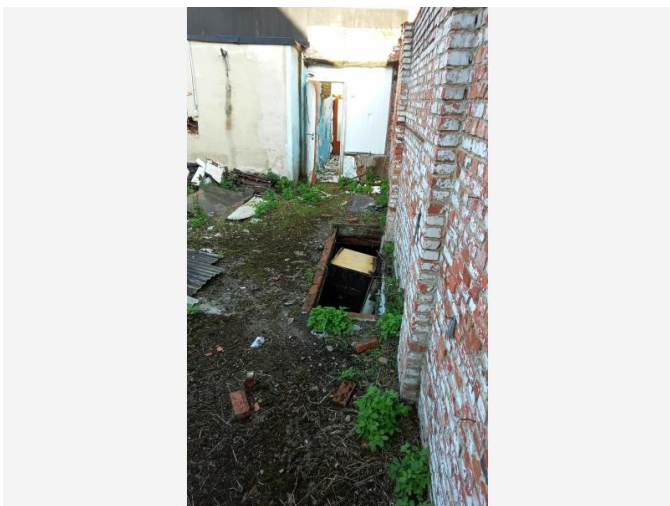
Situeringfoto

Permanente beperking

Reden: Het onderzoek kan niet uitgevoerd worden binnen de bepalingen van de Welzijnswet

Uitleg van de asbestdeskundige: Te gevaarlijk

Geen trap

Onderwater gelopen

Vol puin

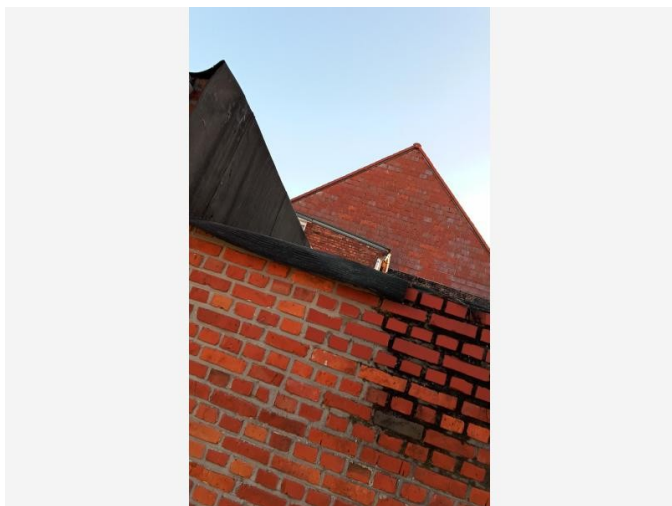
Vrije foto

Glasvezel duidelijk zichtbaar

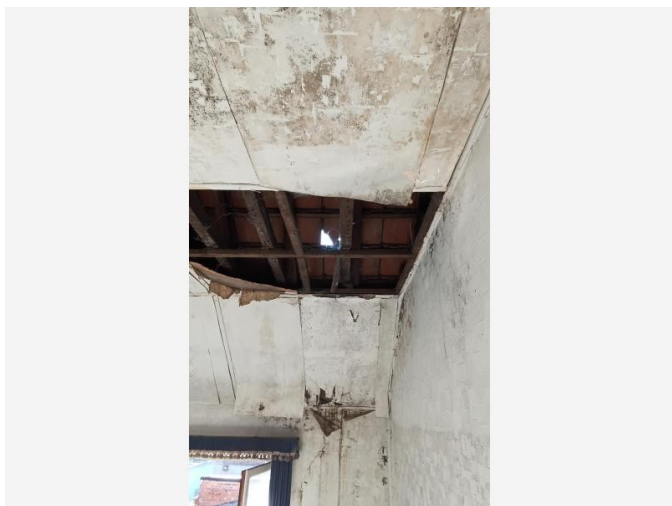
Vrije foto

Er is geen onderdak

Blote pannen

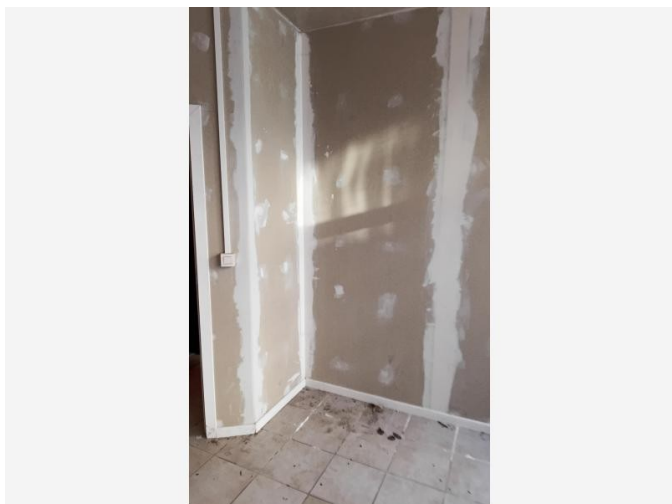
Vrije foto

gipsplaat bevat nooit asbest. deskundige kan geen uitspraak doen over achterliggende materialen.

De hele voorplaats

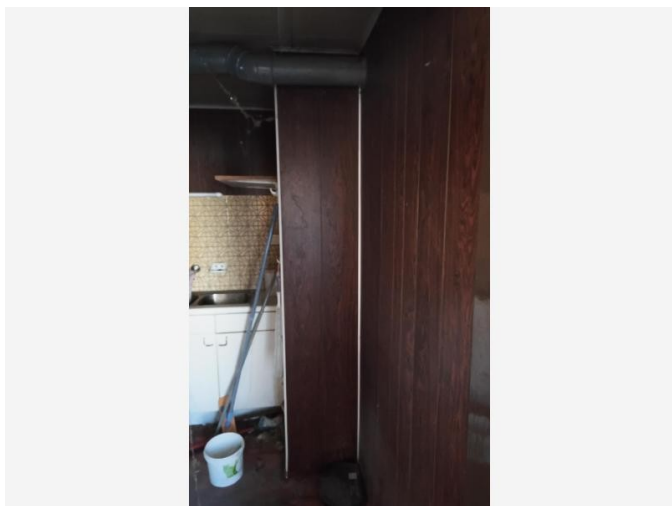
Vrije foto

Afwerking is niet asbest verdacht

Maar deskundige kan geen uitspraak doen over onderliggende lagen

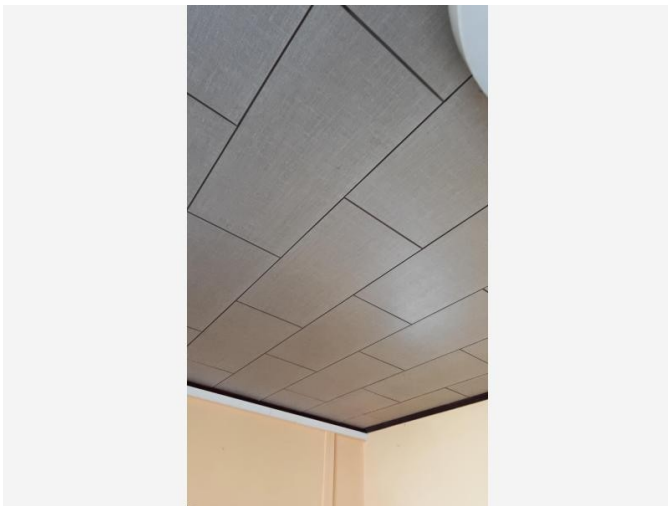
Vrije foto

PVC/HOUT bevat nooit asbest. deskundige kan geen uitspraak doen over onderliggende materialen.

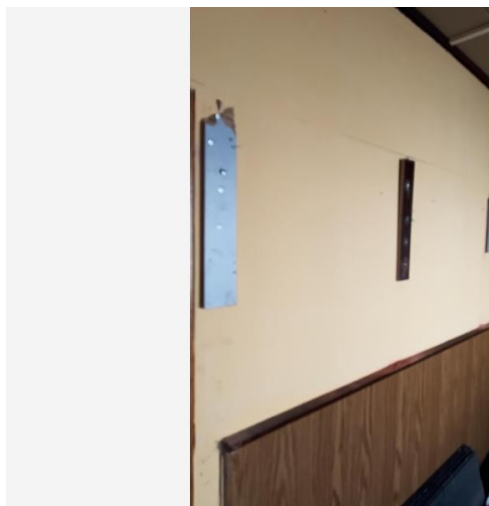
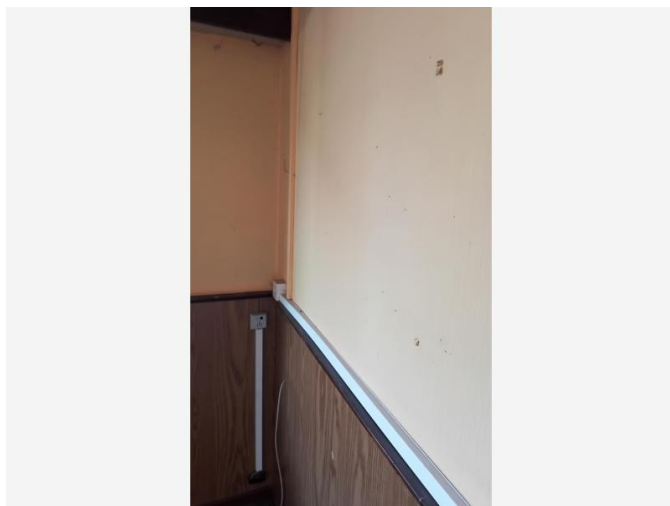
Geen asbest

#	Type	Referentie	Resultaat
14.1	Mengmonster	230807 nk77	Geen asbest

Beschrijving	bepleistering op de muren
Omgeving	Binnen
Primaire drager	Binnenwand
