Asbestinventarisatetest

Nieuwe Kouterstraat 67, 2880 Bornem

Attestnummer : 20230809-000404.000

Uitgegeven op : 09.08.2023

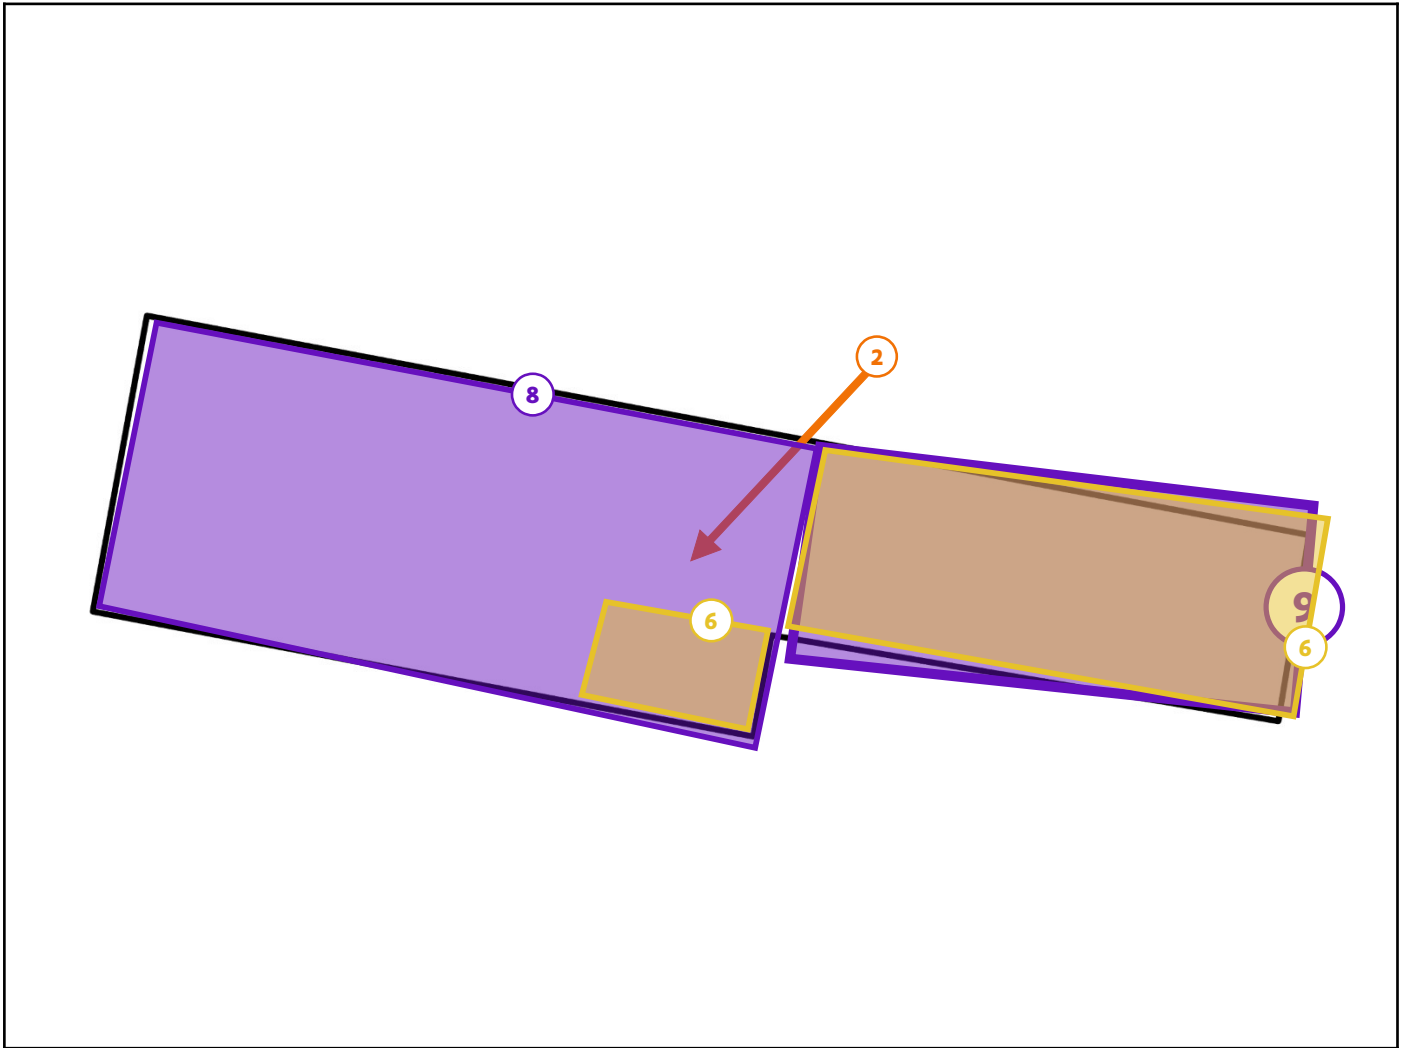
Plan 1.1: Hoofdgebouw dak

Beschrijving	Type	Actie
2. Asbestcement schouw	Asbestmateriaal	Verwijderen
6. Roofing	Asbestmateriaal	Zorgvuldig beheren
8. Onderdak niet bereikbaar	Beperking	-
9. Achterbouw is niet te betreden	Beperking	-

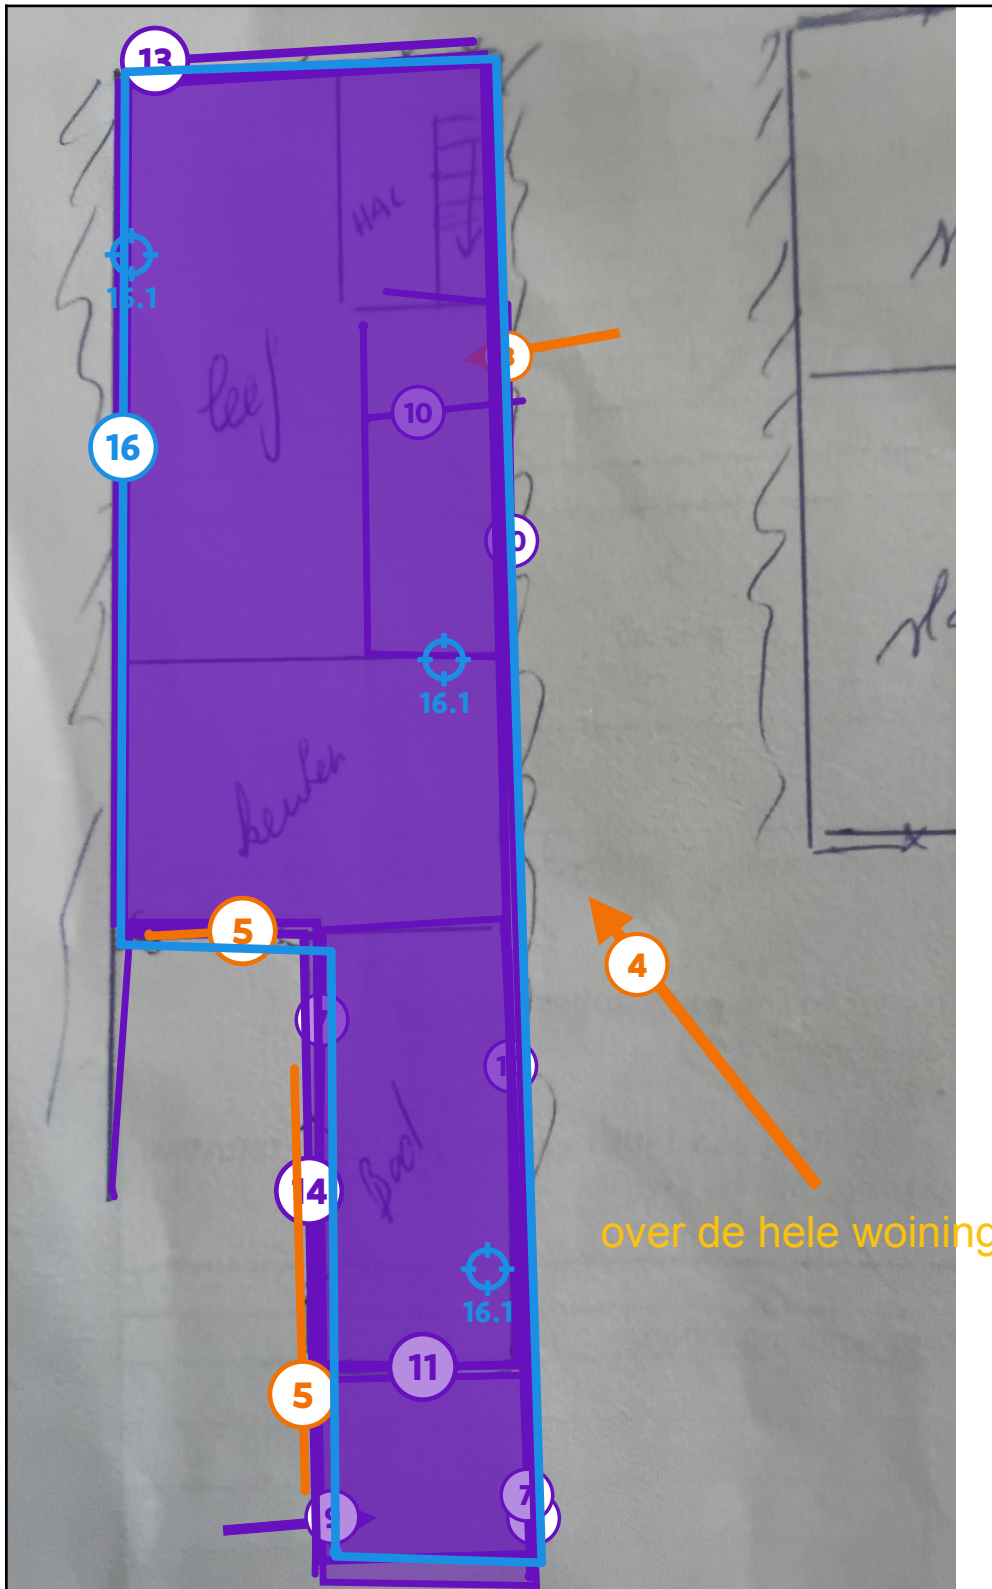
Plan 1.2: Gelijkvloers plan

3. Bakkeliet tellerkast en sommige schakelmateriaal	Asbestmateriaal	Verwijderen
4. Bakkeliet schakelaar en stopcontacten	Asbestmateriaal	Verwijderen
5. Oude kit aan de ramen	Asbestmateriaal	Verwijderen
7. Achterbouw is niet te beoordelen	Beperking	-
9. Achterbouw is niet te betreden	Beperking	-
10. Planchetten wasplaats gv	Advies	-
11. Linoleum gelijkvloers elastisch	Advies	-
13. PVC ramen soepel kit werk	Advies	-
14. Valse plafonds	Advies	-
16. Bezetting muur	Geen asbest	-
16.1 Code: 230718 nk67 mur	Mengmonster	-

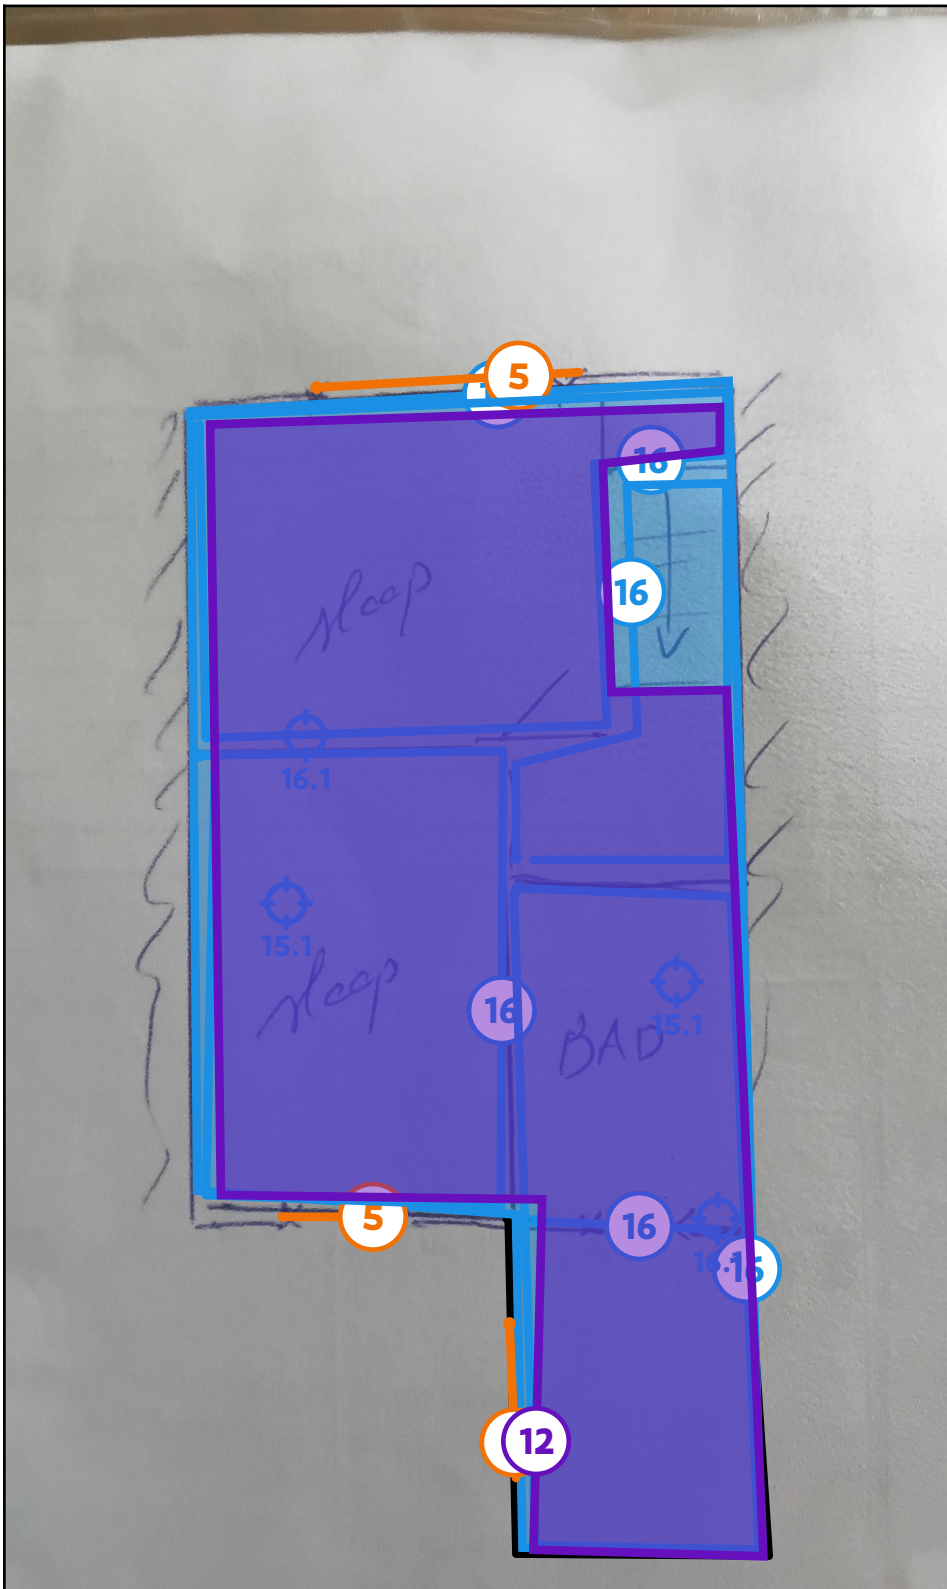
Plan 1.3: Eerste verdieping

5. Oude kit aan de ramen	Asbestmateriaal	Verwijderen
12. linoleum kamers	Advies	-
15. Bezetting plafond op verdieping	Geen asbest	-
15.1 Code: 230719 nk67 plaf	Mengmonster	-
16. Bezetting muur	Geen asbest	-
16.1 Code: 230718 nk67 mur	Mengmonster	-

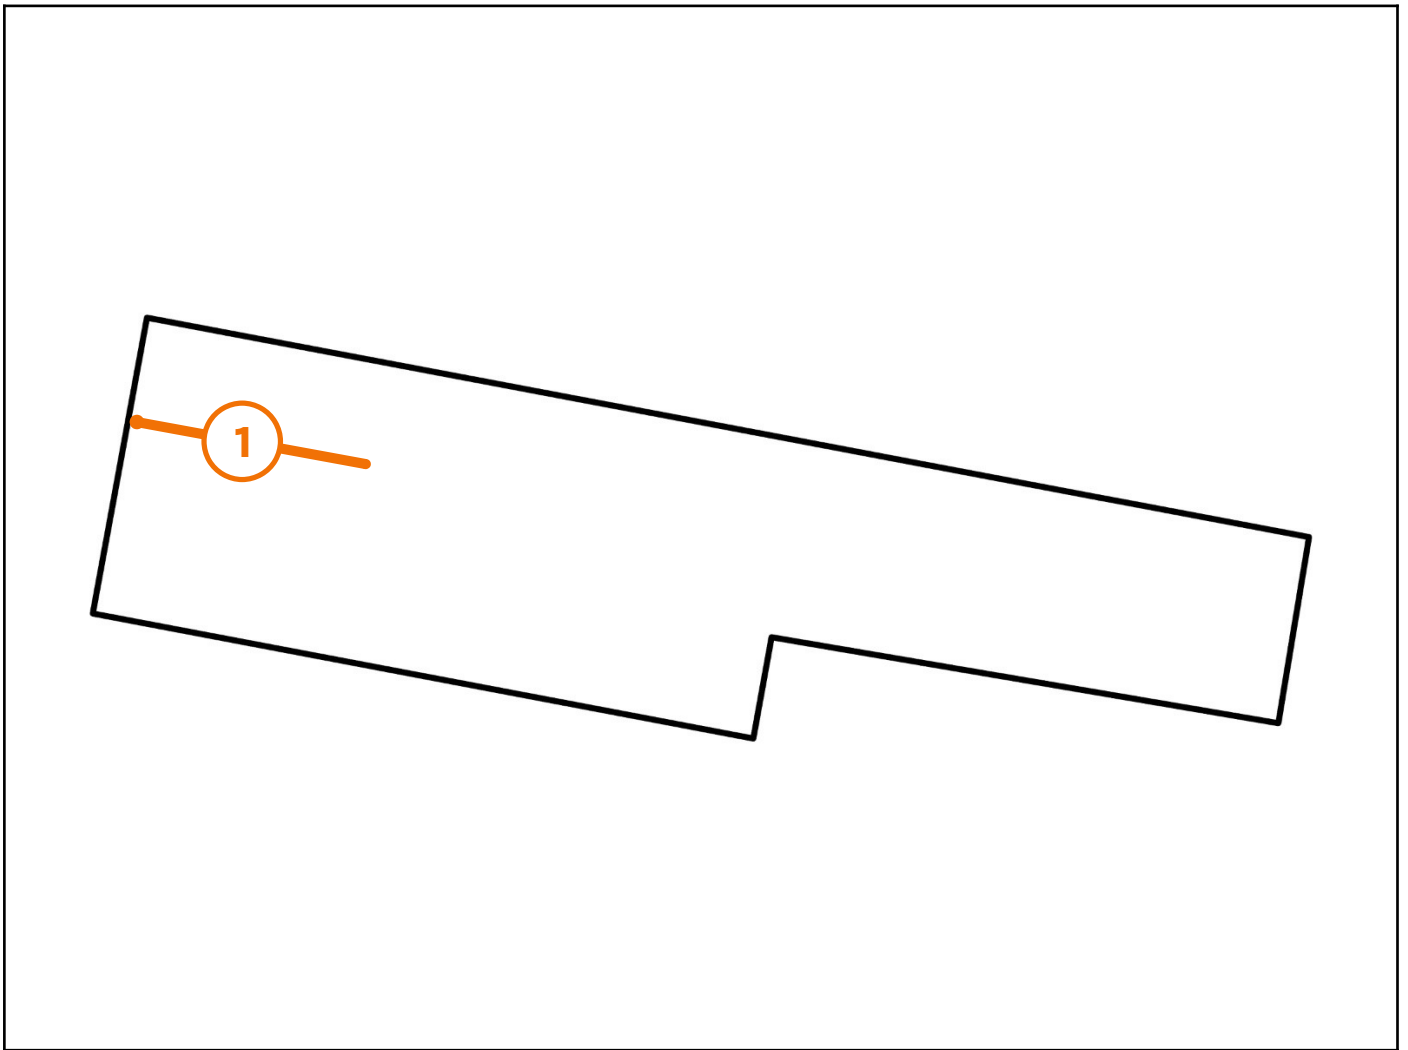
Plan 1.4: Hoofdgebouw kelder

Beschrijving	Type	Actie
1. Asbest cement afvoer in kelder	Asbestmateriaal	Verwijderen

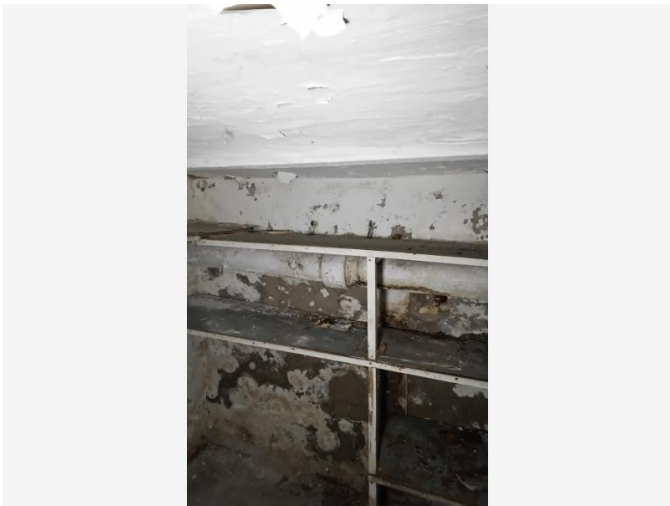
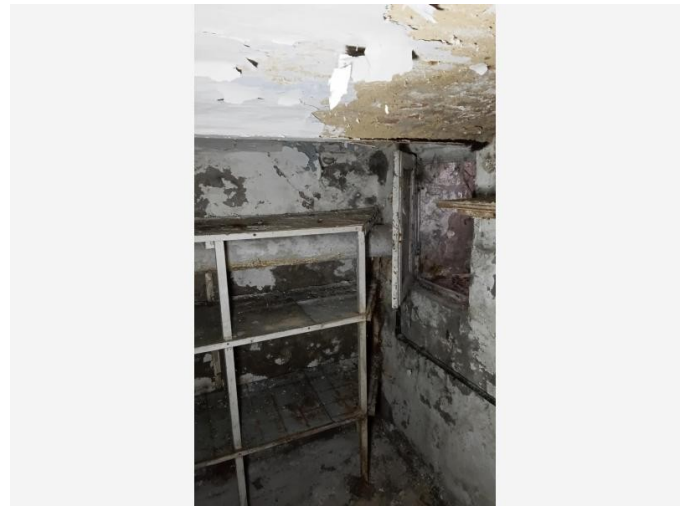
Het asbestmateriaal valt onder de mijlpaal van 2040.

Eindbeoordeling materiaalrisico	Verhoogd materiaalrisico en/of verhoogde kans op vezelvrijgave
---------------------------------	--

Gebondenheid	Categorie 1: hechtgebonden in oorsprong
Asbestsoort (vezeltype)	Crocidoliet aanwezig
Asbestconcentratie	Laag (< 50%)
Afschermingsgraad van het gehele materiaal	Geheel of deels (ook) vrij aan de binnenlucht
Toestand van het materiaal	Licht beschadigd, licht verweerd. Intact materiaal type Pical – asbestboard of categorie III 'gebondenheid'

Beschrijving	Asbest cement afvoer in kelder
Omgeving	Binnen
Primaire drager	Infrastructuur hemelwater (opvang en afvoer)
Asbestmateriaal	Buis, koker, leiding, pijp, doorvoer
Bindmiddel van asbestmateriaal	Cement
Gebondenheid op basis van bindmiddel	Hecht
Hoeveelheid (lengte - omtrek - dikte - aantal)	<ul style="list-style-type: none">• 3,50 m - 65,00 cm - 1,00 cm - 1 stuk
Totaal volume	0,023 m ³
Eenvoudig bereikbaar	Ja
Bevestigingswijze	<ul style="list-style-type: none">• Verlijmd, ingegoten, versmeerd

Identificatiemethode	Vaststelling zonder monstername
Destructieve handeling voor identificatie	Nee
Opmerking	3 , 5 m

Verwijderen

- Zorg voor een veilig beheer. Vermijd het beschadigen van het asbestmateriaal. Controleer de toestand jaarlijks op wijzigingen.
- Voer bijkomende staalname(s) uit.

- Eenvoudige handelingen: enkel door erkend asbestverwijderaar door lastige verlijming en ingemetseld te zijn is dit echt een werk voor een erkend asbest verwijderaar

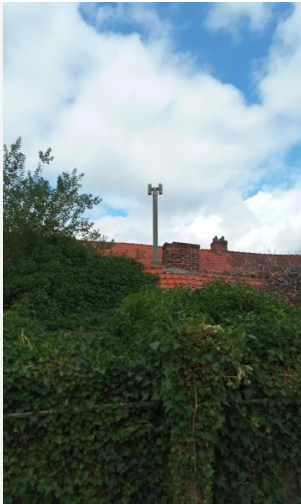
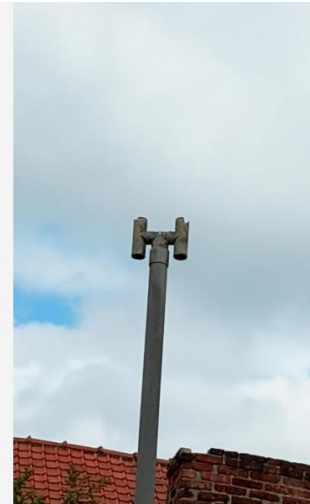
Het asbestmateriaal valt onder de mijlpaal van 2034.

Eindbeoordeling materiaalrisico	Verhoogd materiaalrisico en/of verhoogde kans op vezelvrijgave
---------------------------------	--

Gebondenheid	Categorie 1: hechtgebonden in oorsprong
Asbestsoort (vezeltype)	Crocidoliet aanwezig
Asbestconcentratie	Laag (< 50%)
Afschermingsgraad van het gehele materiaal	Geheel of deels (ook) vrij aan binnenluchtstromen
Toestand van het materiaal	Licht beschadigd, licht verweerd. Intact materiaal type Pical – asbestboard of categorie III 'gebondenheid'

Beschrijving	Asbestcement schouw
Omgeving	Buiten
Primaire drager	HVAC infrastructuur en uitrusting
Asbestmateriaal	Rookgaskanaal
Bindmiddel van asbestmateriaal	Cement
Gebondenheid op basis van bindmiddel	Hecht
Hoeveelheid (lengte - omtrek - dikte - aantal)	<ul style="list-style-type: none">• 3,00 m - 65,00 cm - 1,00 cm - 1 stuk
Totaal volume	0,02 m ³
Eenvoudig bereikbaar	Ja
Bevestigingswijze	<ul style="list-style-type: none">• Verlijmd, ingegoten, versmeerd

Verwijderen

- Zorg voor een veilig beheer. Vermijd het beschadigen van het asbestmateriaal. Controleer de toestand jaarlijks op wijzigingen.
- Voer bijkomende staalname(s) uit.

- Eenvoudige handelingen: mag via doe-het-zelf of door werknemer(s) met opleidingsattest eenvoudige handelingen door een aannemer met opleidingstest, door lastige verlijming is dit geen doe-het-zelf werk

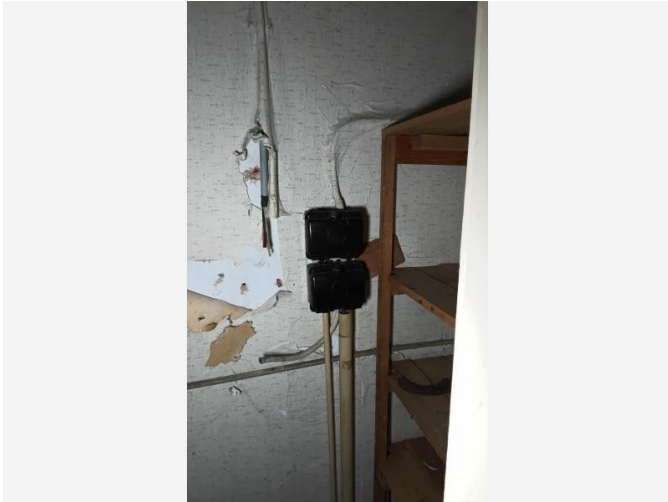
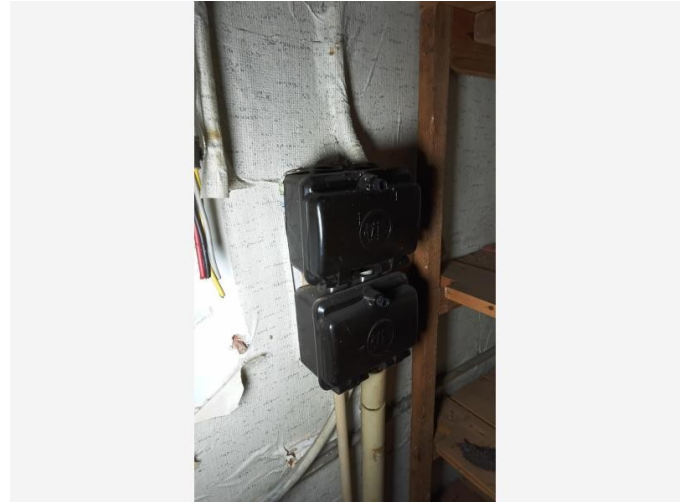
Fiche 3: Bakkeliet tellerkast en sommige schakelmateriaal

Het asbestmateriaal valt onder de mijlpaal van 2040.

Eindbeoordeling materiaalrisico	Verhoogd materiaalrisico en/of verhoogde kans op vezelvrijgave
---------------------------------	--

Gebondenheid	Categorie 1: hechtgebonden in oorsprong
Asbestsoort (vezeltype)	Crocidoliet aanwezig
Asbestconcentratie	Laag (< 50%)
Afschermingsgraad van het gehele materiaal	Geheel of deels (ook) vrij aan de binnenlucht
Toestand van het materiaal	Licht beschadigd, licht verweerd. Intact materiaal type Pical – asbestboard of categorie III 'gebondenheid'

Beschrijving	Bakkeliet tellerkast en sommige schakelmateriaal
Omgeving	Binnen
Primaire drager	Communicatie en elektrische infrastructuur en uitrusting
Asbestmateriaal	Plaat, paneel, tablet - Type Bakeliet
Bindmiddel van asbestmateriaal	Kunststof of -hars
Gebondenheid op basis van bindmiddel	Hecht
Hoeveelheid (oppervlakte - dikte - aantal)	• 1,00 m ² - 1,00 cm - 1 stuk
Totaal volume	0,01 m ³
Eenvoudig bereikbaar	Ja
Bevestigingswijze	• Geschroefd

Verwijderen

- Zorg voor een veilig beheer. Vermijd het beschadigen van het asbestmateriaal. Controleer de toestand jaarlijks op wijzigingen.
- Voer bijkomende staalname(s) uit.

- Eenvoudige handelingen: mag via doe-het-zelf of door werknemer(s) met opleidingsattest eenvoudige handelingen losschroeven en dubbel verpakt afvoeren

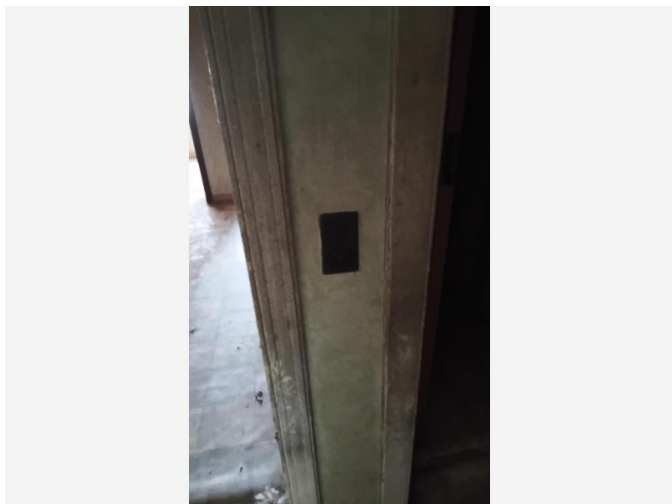
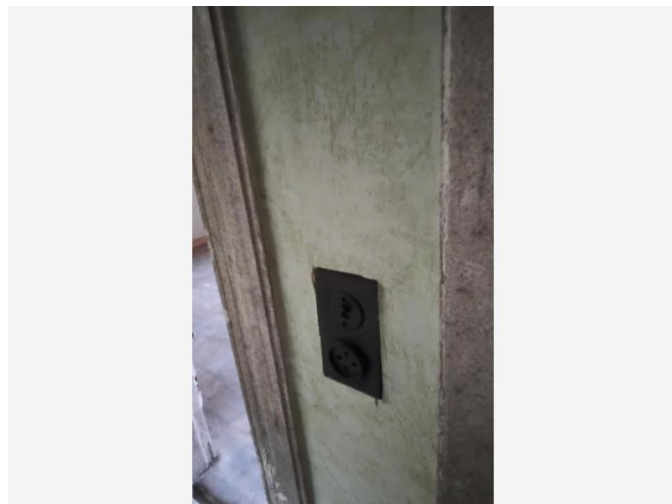
Het asbestmateriaal valt onder de mijlpaal van 2040.

Eindbeoordeling materiaalrisico	Verhoogd materiaalrisico en/of verhoogde kans op vezelvrijgave
---------------------------------	--

Gebondenheid	Categorie 1: hechtgebonden in oorsprong
Asbestsoort (vezeltype)	Crocidoliet aanwezig
Asbestconcentratie	Laag (< 50%)
Afschermingsgraad van het gehele materiaal	Geheel of deels (ook) vrij aan de binnenlucht
Toestand van het materiaal	Licht beschadigd, licht verweerd. Intact materiaal type Pical – asbestboard of categorie III 'gebondenheid'

Beschrijving	Bakkeliet schakelaar en stopcontacten
Omgeving	Binnen
Primaire drager	Communicatie en elektrische infrastructuur en uitrusting
Asbestmateriaal	Plaat, paneel, tablet - Type Bakeliet
Bindmiddel van asbestmateriaal	Kunststof of -hars
Gebondenheid op basis van bindmiddel	Hecht
Hoeveelheid (oppervlakte - dikte - aantal)	• 1,00 m ² - 1,00 cm - 1 stuk
Totaal volume	0,01 m ³
Eenvoudig bereikbaar	Ja
Bevestigingswijze	• Geschroefd
Identificatiemethode	Vaststelling zonder monsternamen

Verwijderen

- Zorg voor een veilig beheer. Vermijd het beschadigen van het asbestmateriaal. Controleer de toestand jaarlijks op wijzigingen.
- Voer bijkomende staalname(s) uit.

- Eenvoudige handelingen: mag via doe-het-zelf of door werknemer(s) met opleidingsattest eenvoudige handelingen losschroeven en dubbel verpakt afvoeren

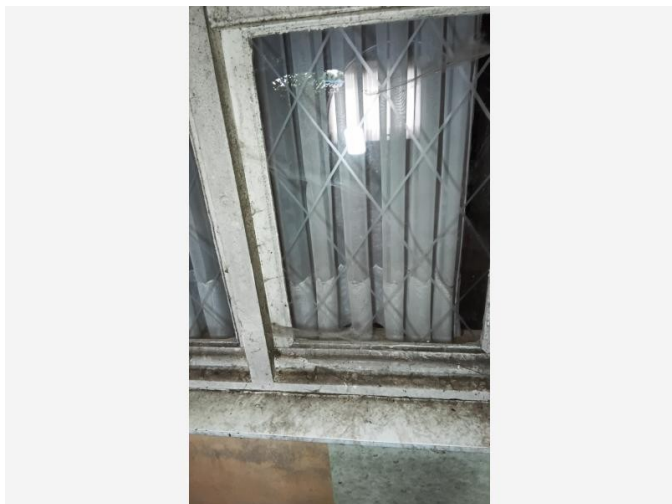
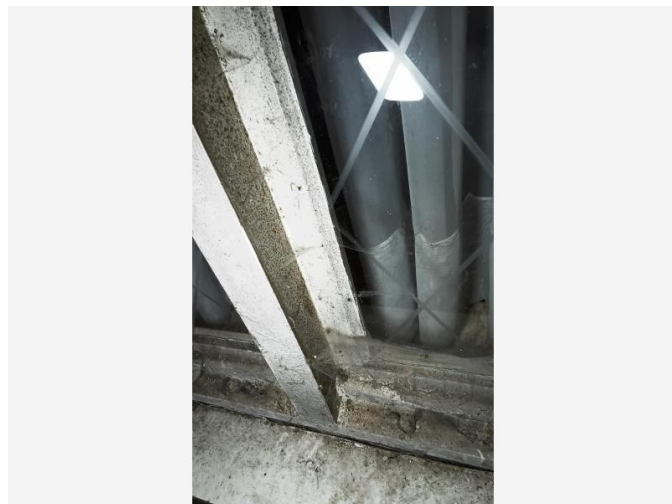
Het asbestmateriaal valt onder de mijlpaal van 2040.

Eindbeoordeling materiaalrisico	Verhoogd materiaalrisico en/of verhoogde kans op vezelvrijgave
---------------------------------	--

Gebondenheid	Categorie 1: hechtgebonden in oorsprong
Asbestsoort (vezeltype)	Amfibool aanwezig, uitgezonderd crocidoliet
Asbestconcentratie	Laag (< 50%)
Afschermingsgraad van het gehele materiaal	Geheel of deels vrij aan de buitenlucht
Toestand van het materiaal	Matig beschadigd, matig verweerd

Beschrijving	Oude kit aan de ramen
Omgeving	Binnen
Primaire drager	Wandopening verticaal (raam, deur, ...)
Asbestmateriaal	In-situ afwerkingslagen - Pasta, stopverf, voegsel, stopsel, vulsel, mastiek, katten, ...
Bindmiddel van asbestmateriaal	Kitten, mastiek, pasta
Gebondenheid op basis van bindmiddel	Hecht
Hoeveelheid (gewicht - aantal)	• 4,00 kg - 1 stuk
Totaal gewicht	4,00 kg

Verwijderen

- Zorg voor een veilig beheer. Vermijd het beschadigen van het asbestmateriaal. Controleer de toestand jaarlijks op wijzigingen.
- Voer bijkomende staalname(s) uit.

- Eenvoudige handelingen: mag via doe-het-zelf of door werknemer(s) met opleidingsattest eenvoudige handelingen
gebruik puntafzuiging met hepafilter
indien dit door een aannemer gebeurd is er zeker een opleidingsattest eh nodig
draag de juiste Pbm

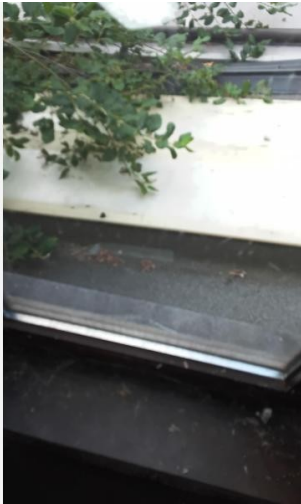
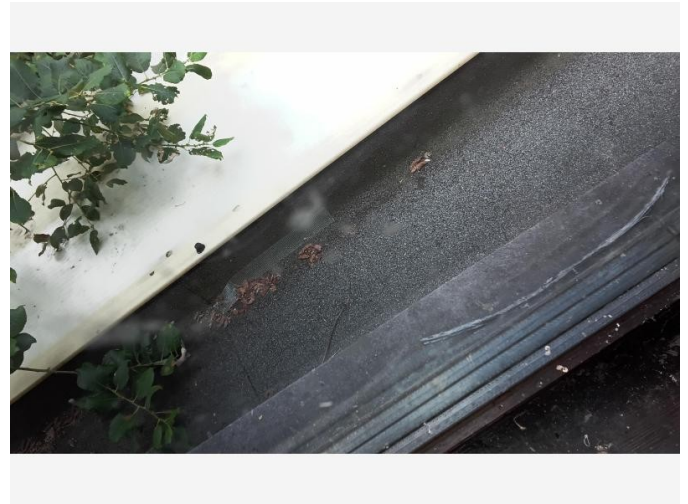
Het asbestmateriaal valt onder de mijlpaal van 2040.

Eindbeoordeling materiaalrisico	Laag materiaalrisico en/of verlaagde kans op vezelvrijgave
---------------------------------	--

Gebondenheid	Categorie 1: hechtgebonden in oorsprong
Asbestsoort (vezeltype)	Crocidoliet aanwezig
Asbestconcentratie	Laag (< 50%)
Afschermingsgraad van het gehele materiaal	Geheel of deels vrij aan de buitenlucht
Toestand van het materiaal	Licht beschadigd, licht verweerd. Intact materiaal type Pical – asbestboard of categorie III 'gebondenheid'

Beschrijving	Roofing
Omgeving	Buiten
Primaire drager	Plat dak
Asbestmateriaal	Dak- en gevelbekleding - Roofing
Bindmiddel van asbestmateriaal	Bitumen (roofing, teer, asfalt)
Gebondenheid op basis van bindmiddel	Hecht
Hoeveelheid (oppervlakte - aantal)	• 35,00 m ² - 1 stuk
Totale oppervlakte	35,00 m ²
Eenvoudig bereikbaar	Ja
Bevestigingswijze	• Verlijmd, ingegoten, versmeerd

Identificatiemethode	Vaststelling zonder monstername Motivatie: Groot risico op structurele gevolgschade (lekschade, werking installatie,...)
Destructieve handeling voor identificatie	Nee
Opmerking	staal niet mogelijk en of wenselijk ladder is nergens veilig te plaatsen door de overwoekering enkel te zien vanuit het raam

Zorgvuldig beheren

- Zorg voor een veilig beheer. Vermijd het beschadigen van het asbestmateriaal. Controleer de toestand jaarlijks op wijzigingen.
- Voer bijkomende staalname(s) uit.

- Eenvoudige handelingen: enkel door erkend asbestverwijderaar dit kan enkel door een erkend asbestverwijderaar worden gedaan, neem zeker eerste stalen alvorens werken uit te voeren

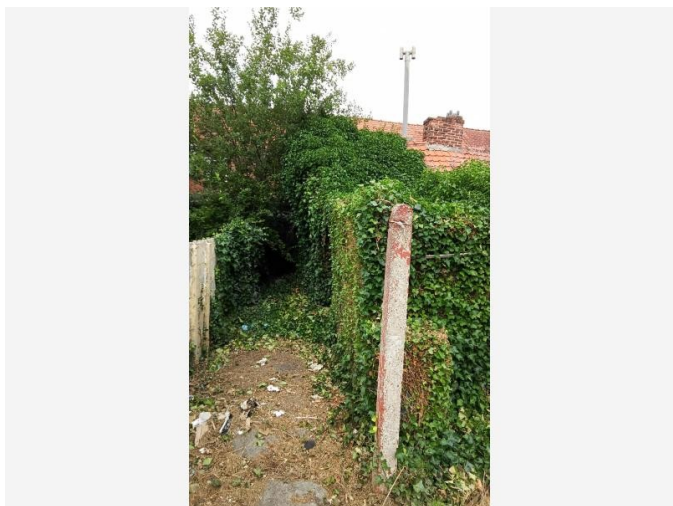
Tijdelijke beperking

Reden: Overwoekerende vegetatie

Uitleg van de asbestdeskundige: Dit is niet mogelijk om materialen te onderzoeken

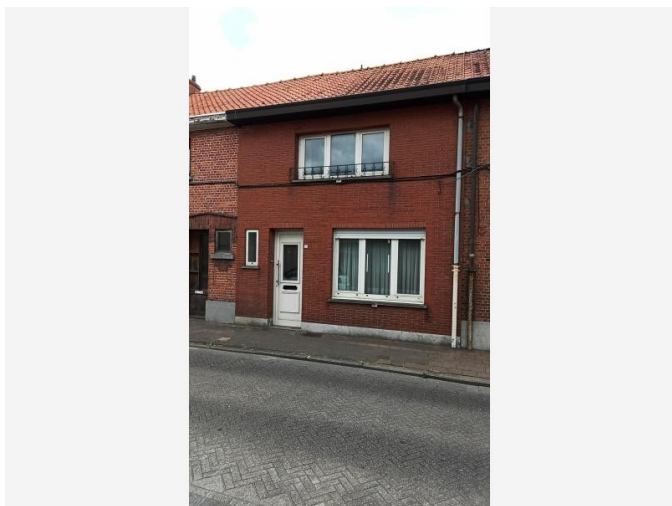
Permanente beperking

Reden: Het te onderzoeken materiaal situeert zich hoger dan 3,50 m te rekenen vanaf een veilige ondergrond

Uitleg van de asbestdeskundige: te hoog

ladder is nergens veilig te plaatsen

door de overwoekering

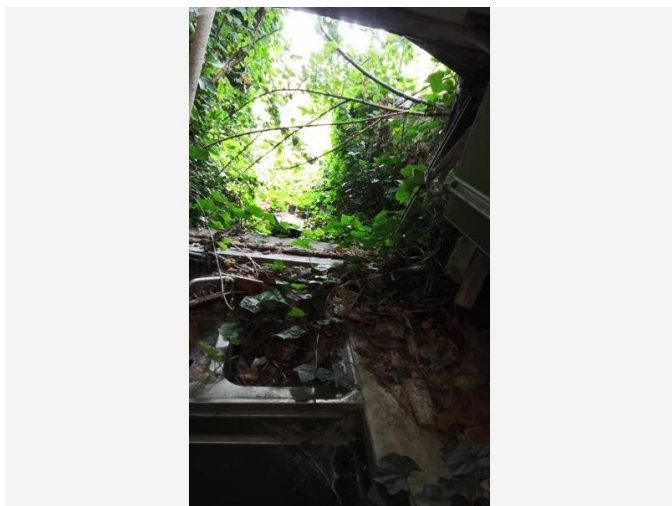
Tijdelijke beperking

Reden: Overwoekerende vegetatie

Uitleg van de asbestdeskundige: Bomen en klimop groeien binnen

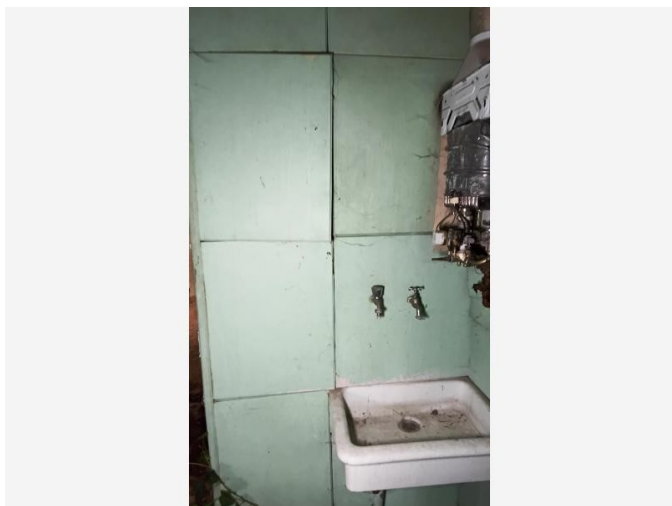
deskundige kan geen uitspraak doen over achterliggende lagen

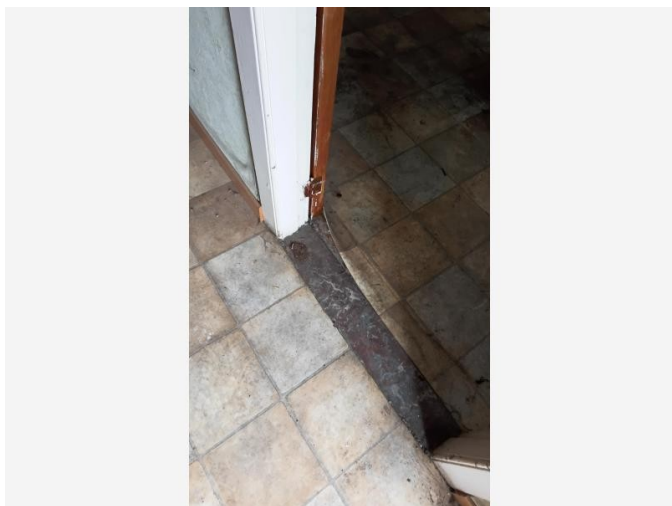
Recent geplaatst. Elastisch

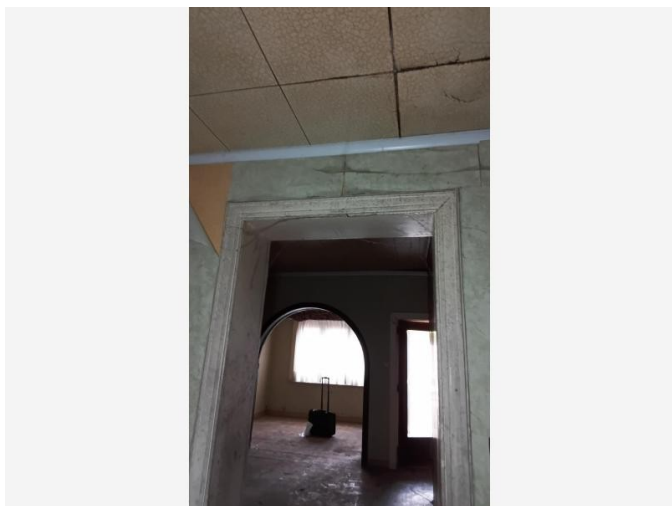
Over de hele woning gv

Niet asbestverdacht

Deskundige kan geen uitspraak doen over onderliggende lagen

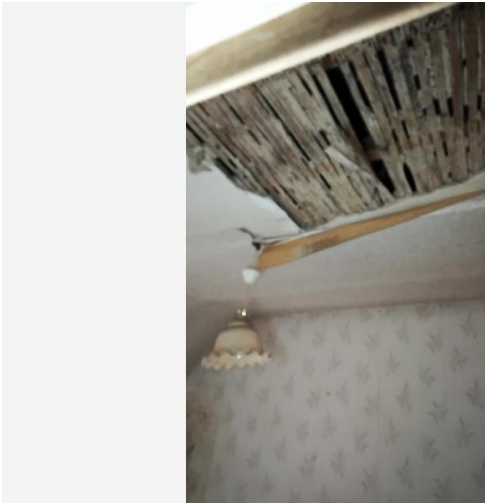
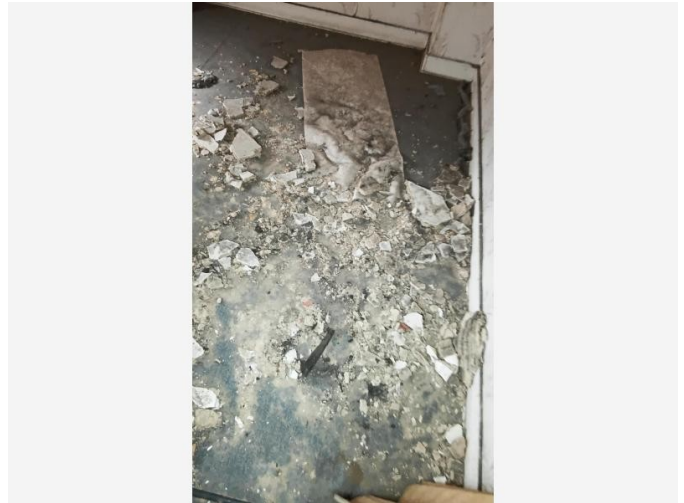
Geen asbest

#	Type	Referentie	Resultaat
15.1	Mengmonster	230719 nk67 plaf	Geen asbest

Beschrijving	Bezetting plafond op verdieping
Omgeving	Binnen
Primaire drager	Plafond
Bindmiddel van materiaal	Gips - kalk

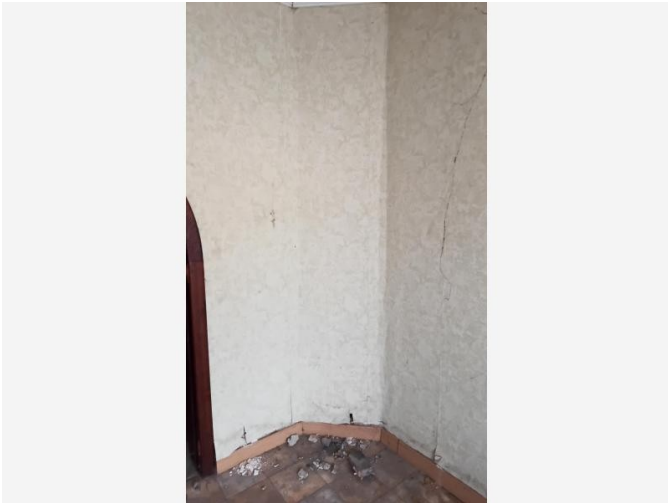
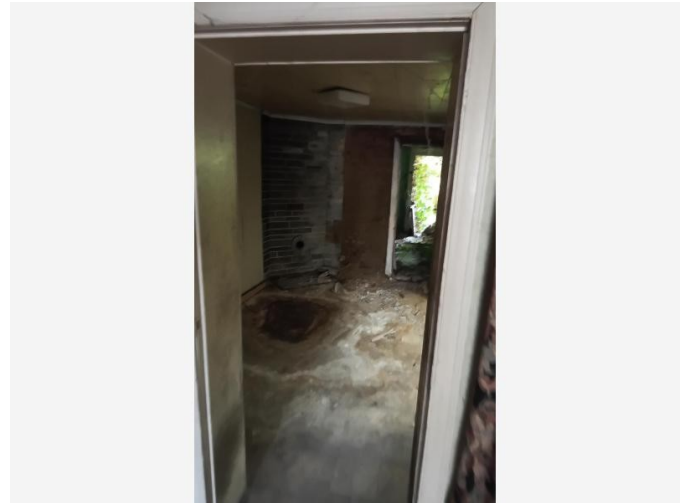
Geen asbest

#	Type	Referentie	Resultaat
16.1	Mengmonster	230718 nk67 muur	Geen asbest

Beschrijving	Bezetting muur
Omgeving	Binnen
Primaire drager	Binnenwand
