Asbestinventarisatetest

Zesdagmaalstraat 7, 3040 Huldenberg

Attestnummer : 20240209-000078.000

Uitgegeven op : 09.02.2024

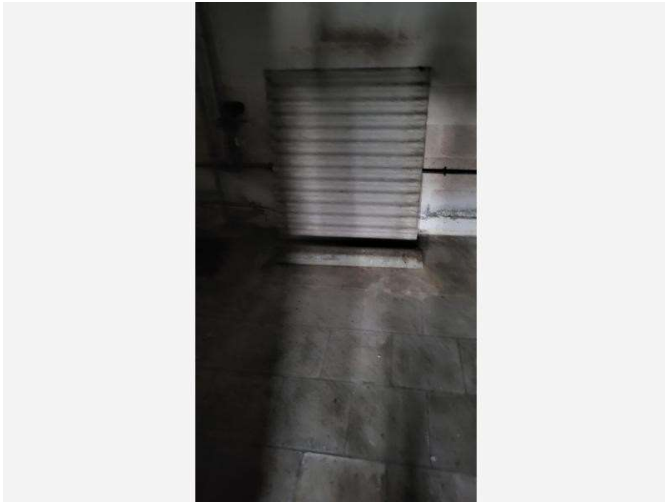
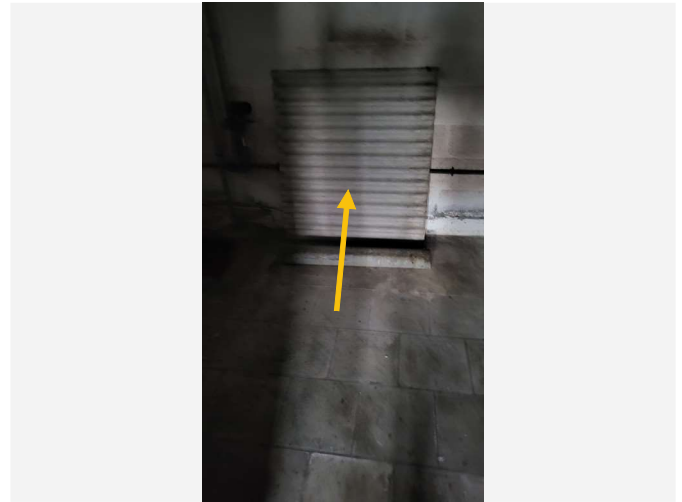
Fiche 1: Afval plaat kelder

Asbestmateriaal - afvalstof

Beschrijving	Afval plaat kelder
Type afvalstof	Betreft stock-voorraad of gedemonteerde asbestmaterialen
Aanwezige resten	Plaatwerk
Omgeving	Binnen
Primaire drager	Gedemonteerd of buitengebruik gesteld materiaal
Asbestmaterialen	<ul style="list-style-type: none">Dak- en gevelbekleding - GolfplaatDak- en gevelbekleding - Plaat
Bindmiddel van asbestmateriaal	Cement
Gebondenheid op basis van bindmiddel	Hecht
Hoeveelheid (gewicht - aantal)	<ul style="list-style-type: none">50,00 kg - 1 stuk
Totaal gewicht	50,00 kg
Eenvoudig bereikbaar	Ja
Identificatiemethode	Vaststelling zonder monsternamen

Dringend verwijderen

- Verwijder het asbestafval.

- Eenvoudige handelingen: mag via doe-het-zelf of door werknemer(s) met opleidingsattest eenvoudige handelingen
Asbesttoepassing in hechtgebonden toepassing mag enkel door particulieren zelf verwijderd worden indien het asbesthoudende materiaal nog in goede staat is, zonder te breken verwijderd kan worden en deze losgemaakt kan worden met eenvoudig handgereedschap.

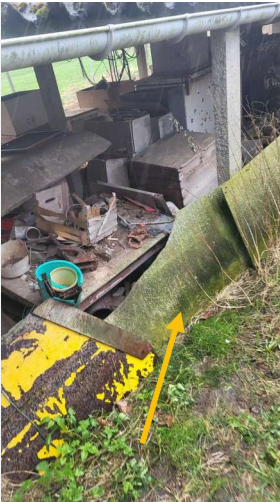
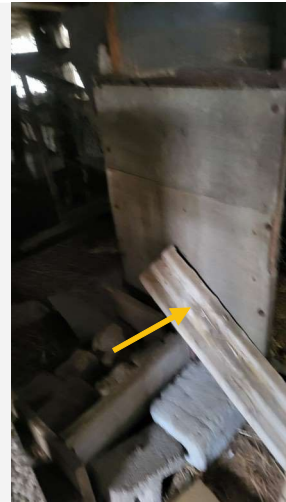
Fiche 2: Afval verspreid over terrein

Asbestmateriaal - afvalstof

Beschrijving	Afval verspreid over terrein
Type afvalstof	Betreft stock-voorraad of gedemonteerde asbestmaterialen
Aanwezige resten	Verspreid over terrein en in bijgebouwen: golfplaten, vlakke platen, bakken, ...
Omgeving	Buiten
Primaire drager	Gedemonteerd of buitengebruik gesteld materiaal
Asbestmaterialen	<ul style="list-style-type: none">Bak, reservoir, kuip, bloembakBuis, koker, leiding, pijp, doorvoerDak- en gevelbekleding - Golfplaat
Bindmiddel van asbestmateriaal	Cement
Gebondenheid op basis van bindmiddel	Hecht
Hoeveelheid (gewicht - aantal)	<ul style="list-style-type: none">500,00 kg - 1 stuk
Totaal gewicht	500,00 kg
Eenvoudig bereikbaar	Ja
Identificatiemethode	Vaststelling zonder monsternamen
Opmerking	Door de opslag van materiaal was mogelijk niet alles zichtbaar, maar het is duidelijk dat er zowel zichtbaar als onzichtbaar veel afvalmateriaal aanwezig is verspreid over het ganse terrein.

Dringend verwijderen

- Verwijder het asbestafval.

- Eenvoudige handelingen: mag via doe-het-zelf of door werknemer(s) met opleidingsattest eenvoudige handelingen
Asbesttoepassing in hechtgebonden toepassing mag enkel door particulieren zelf verwijderd worden indien het asbesthoudende materiaal nog in goede staat is, zonder te breken verwijderd kan worden en deze losgemaakt kan worden met eenvoudig handgereedschap.

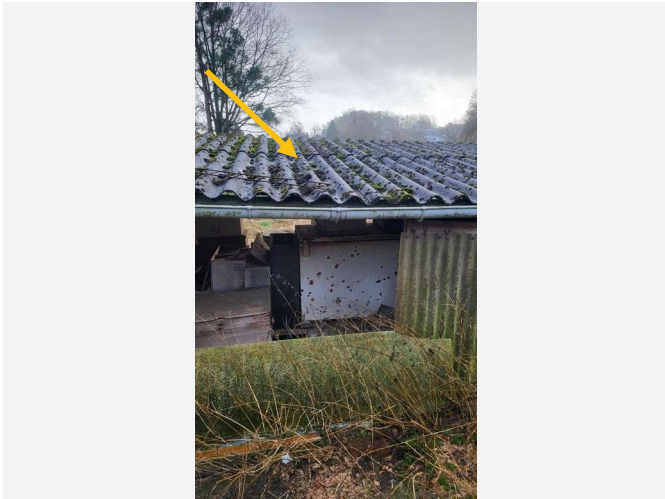
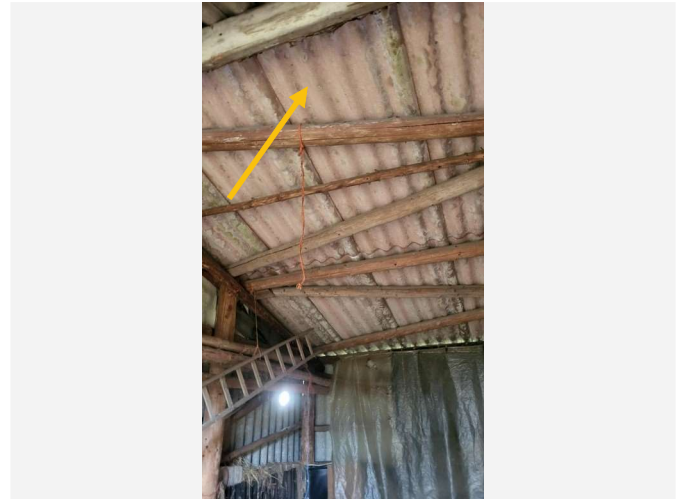
Eindbeoordeling materiaalrisico	Hoog materiaalrisico en/of hoge kans op vezelvrijgave
---------------------------------	---

Gebondenheid	Categorie 1: hechtgebonden in oorsprong
Asbestsoort (vezeltype)	Crocidoliet aanwezig
Asbestconcentratie	Laag (< 50%)
Afschermingsgraad van het gehele materiaal	Geheel of deels (ook) vrij aan de binnenlucht
Toestand van het materiaal	Matig beschadigd, matig verweerd

Beschrijving	Dakbeddekking bijgebouwen
Omgeving	Grenst aan binnen- en buitenlucht
Primaire drager	Schuin dak
Asbestmateriaal	Dak- en gevelbekleding - Golfplaat
Bindmiddel van asbestmateriaal	Cement

Dringend verwijderen

- Zorg voor een veilig beheer. Vermijd het beschadigen van het asbestmateriaal. Controleer de toestand jaarlijks op wijzigingen.
- Hemelwater dat afspoelt van asbestcement daken of gevels kan asbestdeeltjes bevatten. Gebruik het enkel voor gesloten circuits (bv. spoelen toiletten). Reinig na het vervangen van het dak of de gevel de dakgoten en regenwaterput of -ton om asbesthoudend sediment of slib te verwijderen

- Eenvoudige handelingen: mag via doe-het-zelf of door werknemer(s) met opleidingsattest eenvoudige handelingen
Asbesttoepassing in hechtgebonden toepassing mag enkel door particulieren zelf verwijderd worden indien het asbesthoudende materiaal nog in goede staat is, zonder te breken verwijderd kan worden en deze losgemaakt kan worden met eenvoudig handgereedschap.

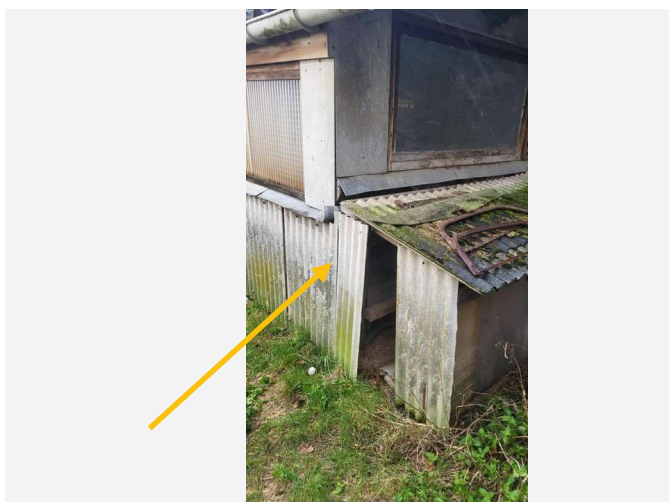
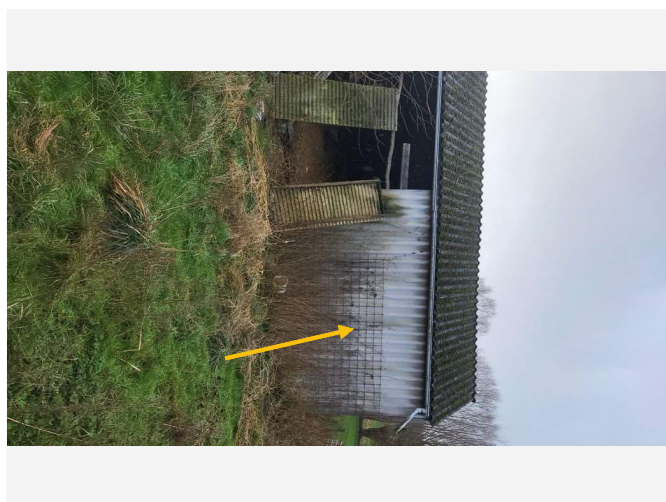
Eindbeoordeling materiaalrisico	Hoog materiaalrisico en/of hoge kans op vezelvrijgave
---------------------------------	---

Gebondenheid	Categorie 1: hechtgebonden in oorsprong
Asbestsoort (vezeltype)	Crocidoliet aanwezig
Asbestconcentratie	Laag (< 50%)
Afschermingsgraad van het gehele materiaal	Geheel of deels (ook) vrij aan de binnenlucht
Toestand van het materiaal	Matig beschadigd, matig verweerd

Beschrijving	Gevels + wanden bijgebouwen
Omgeving	Grenst aan binnen- en buitenlucht
Primaire drager	Wand buitenschil
Asbestmateriaal	Dak- en gevelbekleding - Golfplaat
Bindmiddel van asbestmateriaal	Cement

Gebondenheid op basis van bindmiddel	Hecht
Hoeveelheid (oppervlakte - aantal)	<ul style="list-style-type: none"> • 400,00 m² - 1 stuk
Totale oppervlakte	400,00 m ²
Eenvoudig bereikbaar	Ja
Bevestigingswijze	<ul style="list-style-type: none"> • Geschroefd • Genageld, geniet
Identificatiemethode	Vaststelling zonder monstername
Destructieve handeling voor identificatie	Nee
Opmerking	Zowel buitenwanden bijgebouwen als scheidingswanden van de bijgebouwen

Dringend verwijderen

- Zorg voor een veilig beheer. Vermijd het beschadigen van het asbestmateriaal. Controleer de toestand jaarlijks op wijzigingen.
- Hemelwater dat afspoelt van asbestcement daken of gevels kan asbestdeeltjes bevatten. Gebruik het enkel voor gesloten circuits (bv. spoelen toiletten). Reinig na het vervangen van het dak of de gevel de dakgoten en regenwaterput of -ton om asbesthoudend sediment of slib te verwijderen

- Eenvoudige handelingen: mag via doe-het-zelf of door werknemer(s) met opleidingsattest eenvoudige handelingen
Asbesttoepassing in hechtgebonden toepassing mag enkel door particulieren zelf verwijderd worden indien het asbesthoudende materiaal nog in goede staat is, zonder te breken verwijderd kan worden en deze losgemaakt kan worden met eenvoudig handgereedschap.

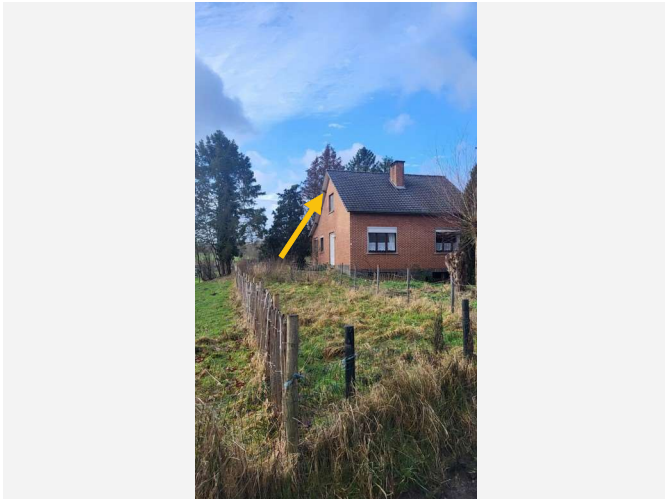
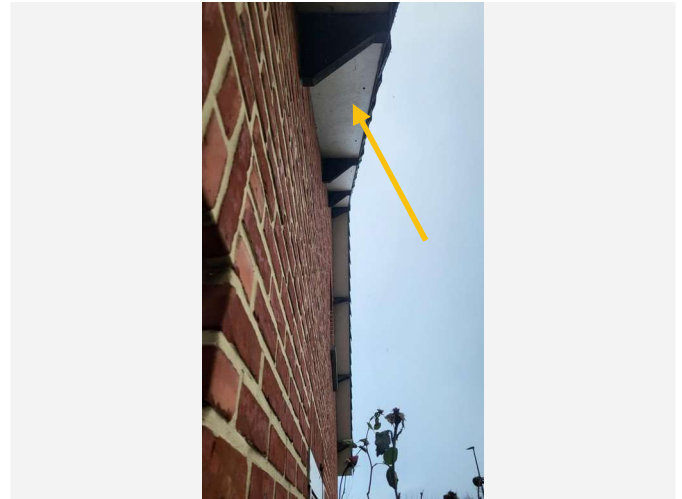
Eindbeoordeling materiaalrisico	Laag materiaalrisico en/of verlaagde kans op vezelvrijgave
---------------------------------	--

Gebondenheid	Categorie 1: hechtgebonden in oorsprong
Asbestsoort (vezeltype)	Crocidoliet aanwezig
Asbestconcentratie	Laag (< 50%)
Afschermingsgraad van het gehele materiaal	Geheel of deels vrij aan de buitenlucht
Toestand van het materiaal	Licht beschadigd, licht verweerd. Intact materiaal type Pical – asbestboard of categorie III 'gebondenheid'

Beschrijving	Dakoversteek woning
Omgeving	Buiten
Primaire drager	Schuin dak
Asbestmateriaal	Dak- en gevelbekleding - Plaat
Bindmiddel van asbestmateriaal	Cement
Gebondenheid op basis van bindmiddel	Hecht
Hoeveelheid (oppervlakte - dikte - aantal)	• 15,00 m ² - 0,30 cm - 1 stuk
Totaal volume	0,045 m ³

Verwijderen

- Zorg voor een veilig beheer. Vermijd het beschadigen van het asbestmateriaal. Controleer de toestand jaarlijks op wijzigingen.

- Eenvoudige handelingen: mag via doe-het-zelf of door werknemer(s) met opleidingsattest eenvoudige handelingen
Asbesttoepassing in hechtgebonden toepassing mag enkel door particulieren zelf verwijderd worden indien het asbesthoudende materiaal nog in goede staat is, zonder te breken verwijderd kan worden en deze losgemaakt kan worden met eenvoudig handgereedschap.

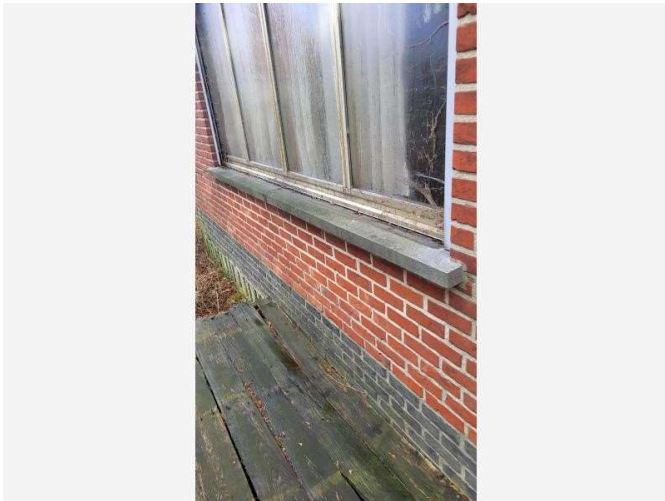
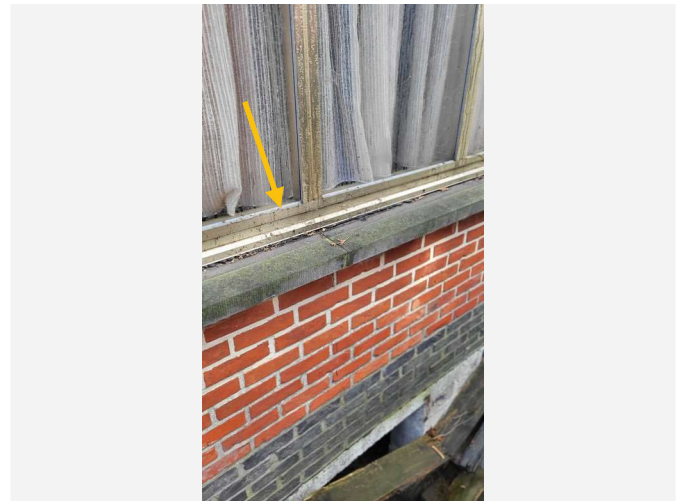
Eindbeoordeling materiaalrisico	Laag materiaalrisico en/of verlaagde kans op vezelvrijgave
---------------------------------	--

Gebondenheid	Categorie 1: hechtgebonden in oorsprong
Asbestsoort (vezeltype)	Amfibool aanwezig, uitgezonderd crocidoliet
Asbestconcentratie	Laag (< 50%)
Afschermingsgraad van het gehele materiaal	Geheel of deels vrij aan de buitenlucht
Toestand van het materiaal	Licht beschadigd, licht verweerd. Intact materiaal type Pical – asbestboard of categorie III 'gebondenheid'

Beschrijving	Mastiek raam/glas
Omgeving	Buiten
Primaire drager	Wandopening verticaal (raam, deur, ...)
Asbestmateriaal	In-situ afwerkingslagen - Pasta, stopverf, voegsel, stopsel, vulsel, mastiek, kitten, ...
Bindmiddel van asbestmateriaal	Kitten, mastiek, pasta
Gebondenheid op basis van bindmiddel	Hecht
Hoeveelheid (gewicht - aantal)	• 0,50 kg - 1 stuk
Totaal gewicht	0,50 kg

Zorgvuldig beheren

- Zorg voor een veilig beheer. Vermijd het beschadigen van het asbestmateriaal. Controleer de toestand jaarlijks op wijzigingen.

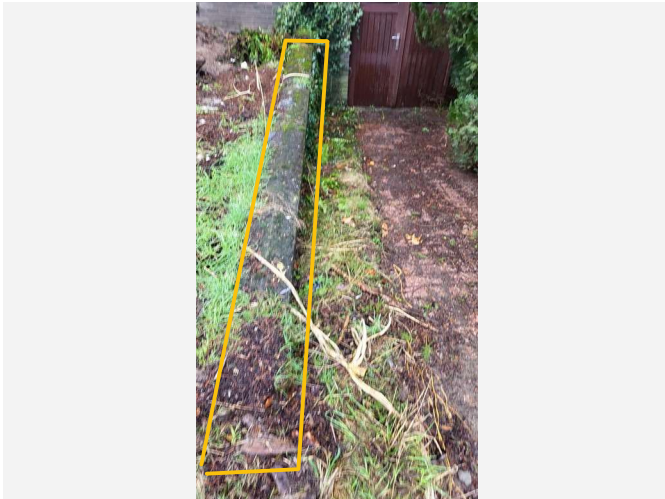
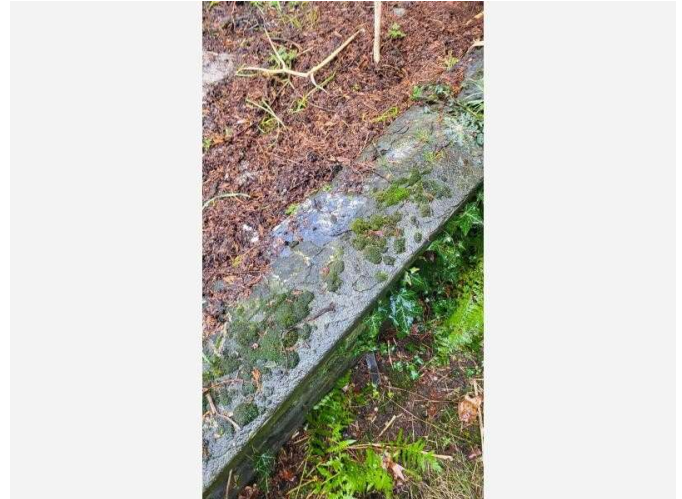
Eindbeoordeling materiaalrisico	Laag materiaalrisico en/of verlaagde kans op vezelvrijgave
---------------------------------	--

Gebondenheid	Categorie 1: hechtgebonden in oorsprong
Asbestsoort (vezeltype)	Crocidoliet aanwezig
Asbestconcentratie	Laag (< 50%)
Afschermingsgraad van het gehele materiaal	Geheel of deels vrij aan de buitenlucht
Toestand van het materiaal	Licht beschadigd, licht verweerd. Intact materiaal type Pical – asbestboard of categorie III 'gebondenheid'

Beschrijving	Dekstenen muur oprit
Omgeving	Buiten
Primaire drager	Wand vrijstaand (scheidingsmuur, ...)
Asbestmateriaal	Deksteen, muurkap - Hol
Bindmiddel van asbestmateriaal	Cement
Gebondenheid op basis van bindmiddel	Hecht
Hoeveelheid (oppervlakte - dikte - aantal)	• 2,00 m ² - 5,00 cm - 1 stuk
Totaal volume	0,10 m ³

Zorgvuldig beheren

- Zorg voor een veilig beheer. Vermijd het beschadigen van het asbestmateriaal. Controleer de toestand jaarlijks op wijzigingen.

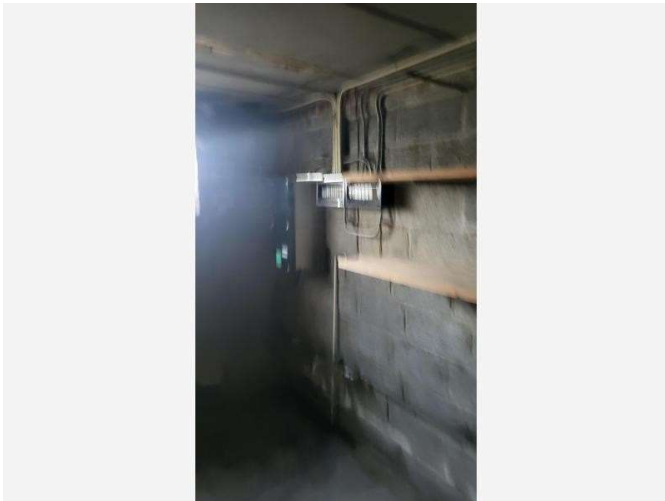
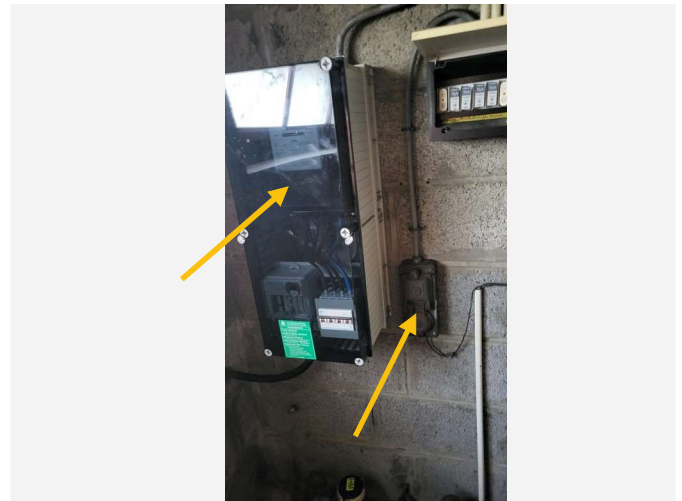
Eindbeoordeling materiaalrisico	Laag materiaalrisico en/of verlaagde kans op vezelvrijgave
---------------------------------	--

Gebondenheid	Categorie 1: hechtgebonden in oorsprong
Asbestsoort (vezeltype)	Crocidoliet aanwezig
Asbestconcentratie	Laag (< 50%)
Afschermingsgraad van het gehele materiaal	Geheel of deels (ook) vrij aan de binnenlucht
Toestand van het materiaal	Onbeschadigd, niet verweerd

Beschrijving	Elektrische uitrusting Bakeliet
Omgeving	Binnen
Primaire drager	Communicatie en elektrische infrastructuur en uitrusting
Asbestmateriaal	Plaat, paneel, tablet - Type Bakeliet
Bindmiddel van asbestmateriaal	Kunststof of -hars
Gebondenheid op basis van bindmiddel	Hecht
Hoeveelheid (oppervlakte - dikte - aantal)	• 0,10 m ² - 0,30 cm - 1 stuk
Totaal volume	< 0,001 m ³
Eenvoudig bereikbaar	Ja

Bevestigingswijze	• Geschroefd
Identificatiemethode	Vaststelling zonder monstername
Destructieve handeling voor identificatie	Nee
Opmerking	Schakelaars, teller en aftakdozen van bakeliet.

Zorgvuldig beheren

- Zorg voor een veilig beheer. Vermijd het beschadigen van het asbestmateriaal. Controleer de toestand jaarlijks op wijzigingen.

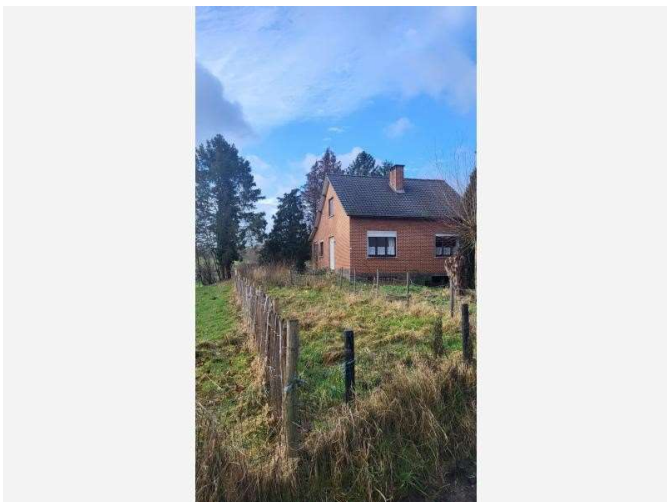
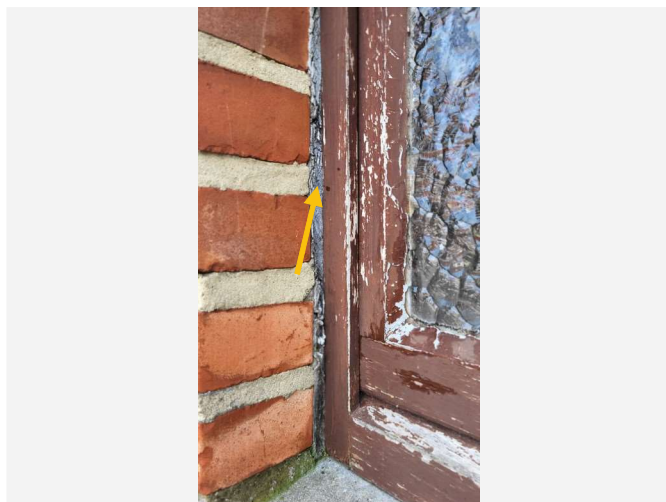
Eenvoudig bereikbaar	Ja
Bevestigingswijze	<ul style="list-style-type: none">• Verlijmd, ingegoten, versmeerd
Identificatiemethode	Vaststelling zonder monstername
Destructieve handeling voor identificatie	Nee
Opmerking	Geen labo-analyse op vraag van opdrachtgever.

Zorgvuldig beheren

- Zorg voor een veilig beheer. Vermijd het beschadigen van het asbestmateriaal. Controleer de toestand jaarlijks op wijzigingen.

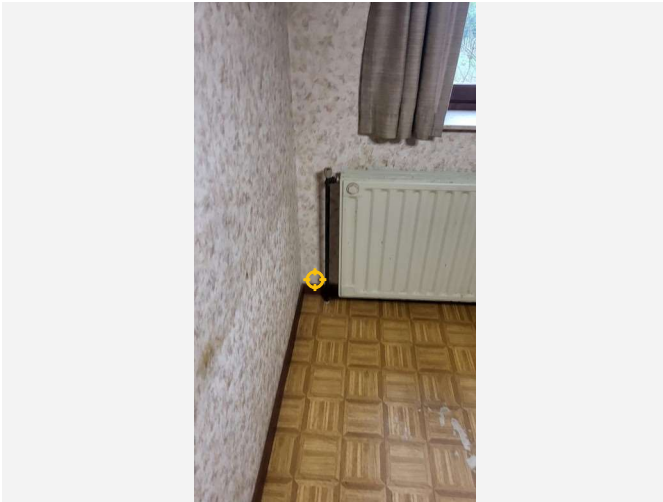
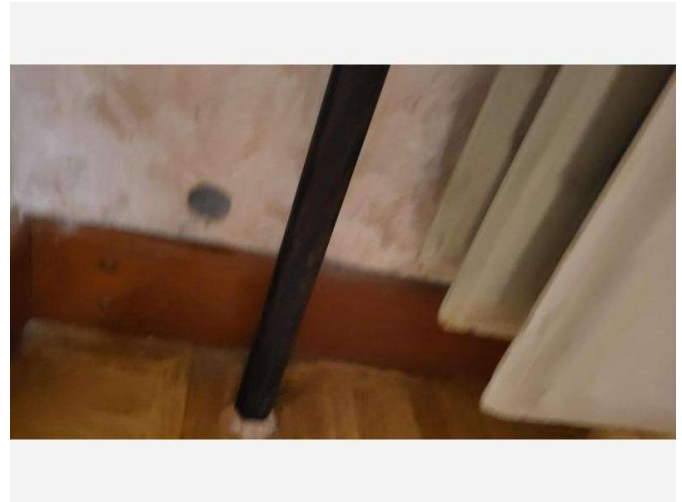
Fiche 12: Pleisterwerk wanden

Geen asbest
