Asbestinventarisatetest

Kleinwaverstraat 12, 3040 Huldenberg

Attestnummer : 20230721-000142.000

Uitgegeven op : 21.07.2023

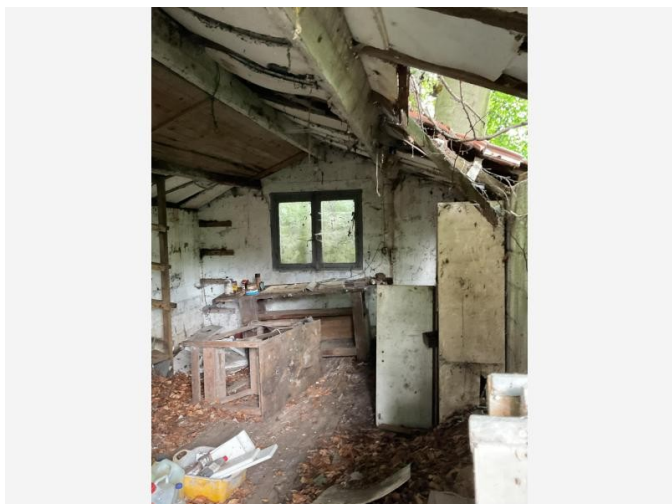
Situeringfoto

Permanente beperking

Reden: Het onderzoek kan niet uitgevoerd worden binnen de bepalingen van de Welzijnswet

Uitleg van de asbestdeskundige: Er is instortingsgevaar van het dak van de tuinberging.

Visuele inspectie vanaf de deur toont geen aanwezigheid van mogelijk asbesthoudende toepassingen.

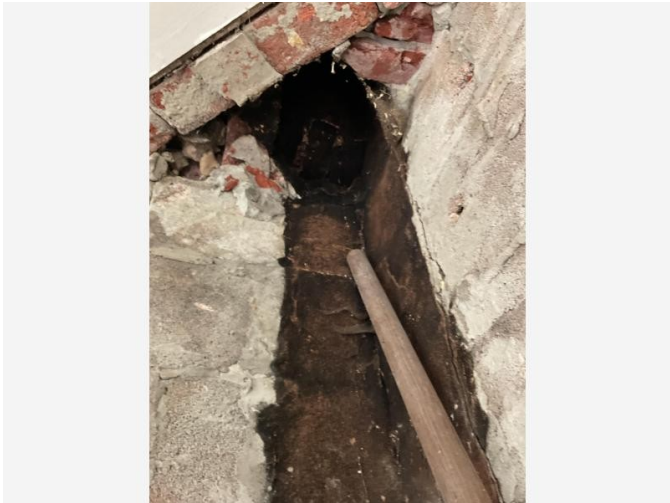
Rookgaskanaal bestaat uit baksteen.

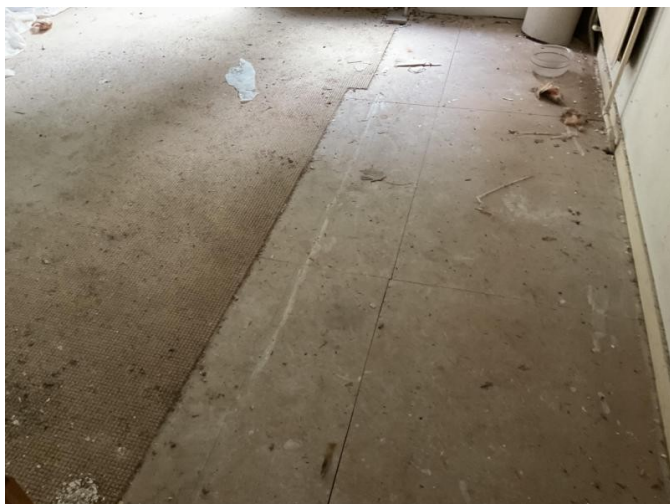
Stoffen vloerbekleding, visueel geïnspecteerd: NIET asbestverdacht.

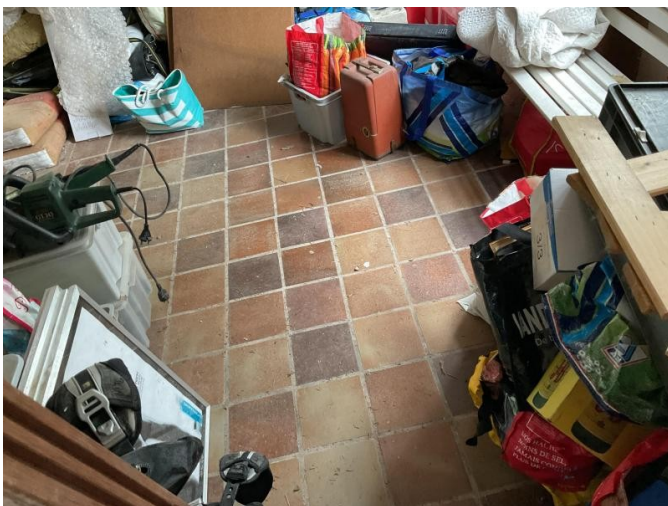
Terracotta vloertegels= niet asbesthoudend.

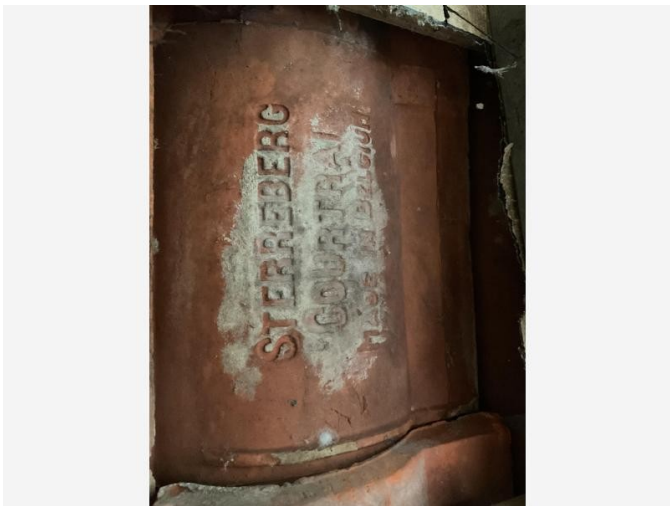
Betreft dakpannen= Niet asbesthoudend

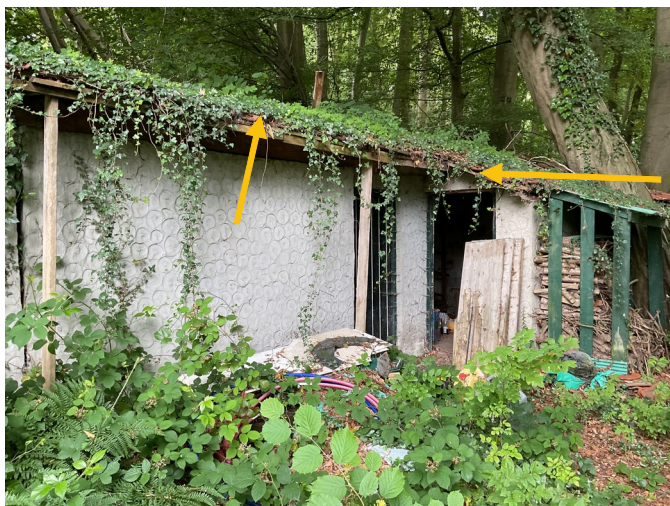
Betreft dakpannen= niet asbesthoudend

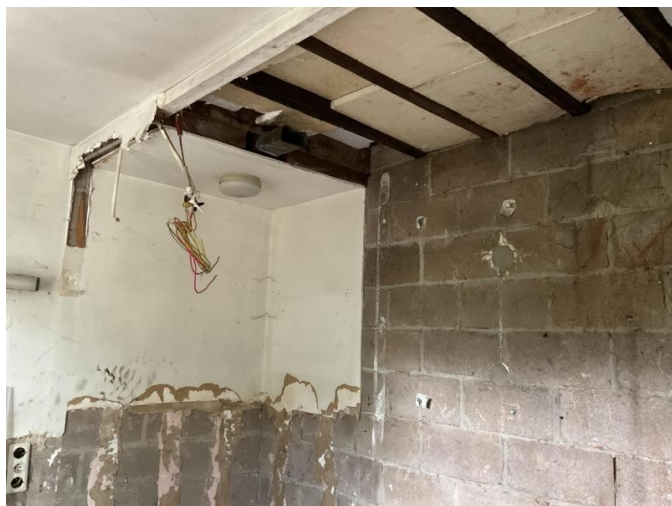
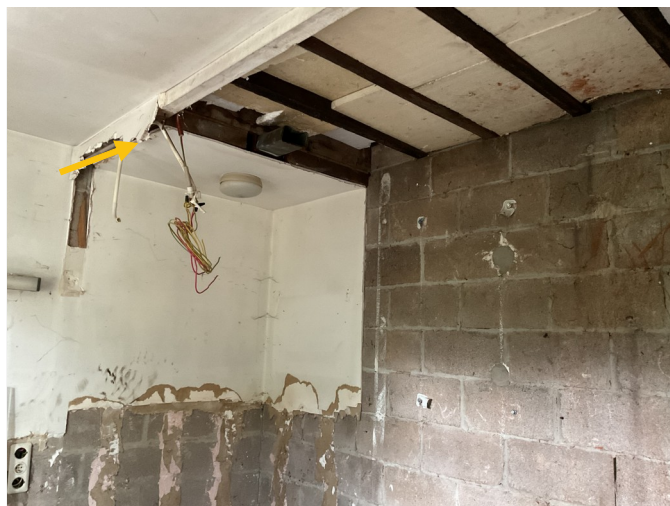
Geen asbest

#	Type	Referentie	Resultaat
7.1	Mengmonster	M01	Geen asbest

Beschrijving	Pleisterwerk
Omgeving	Binnen
Primaire drager	Binnenwand

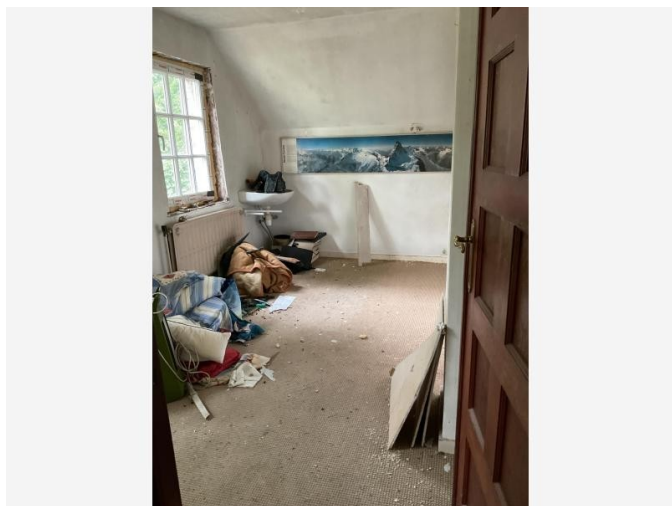
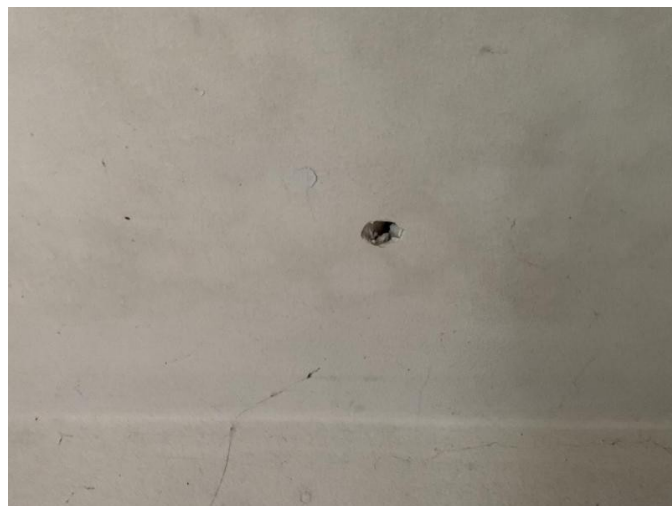
Geen asbest

#	Type	Referentie	Resultaat
8.1	Mengmonster	M02	Geen asbest

Beschrijving	plafonds
Omgeving	Binnen
Primaire drager	Plafond
