Asbestinventarisatetest

Koorstraat 70, 3510 Hasselt

Attestnummer : 20240207-000108.000

Uitgegeven op : 07.02.2024

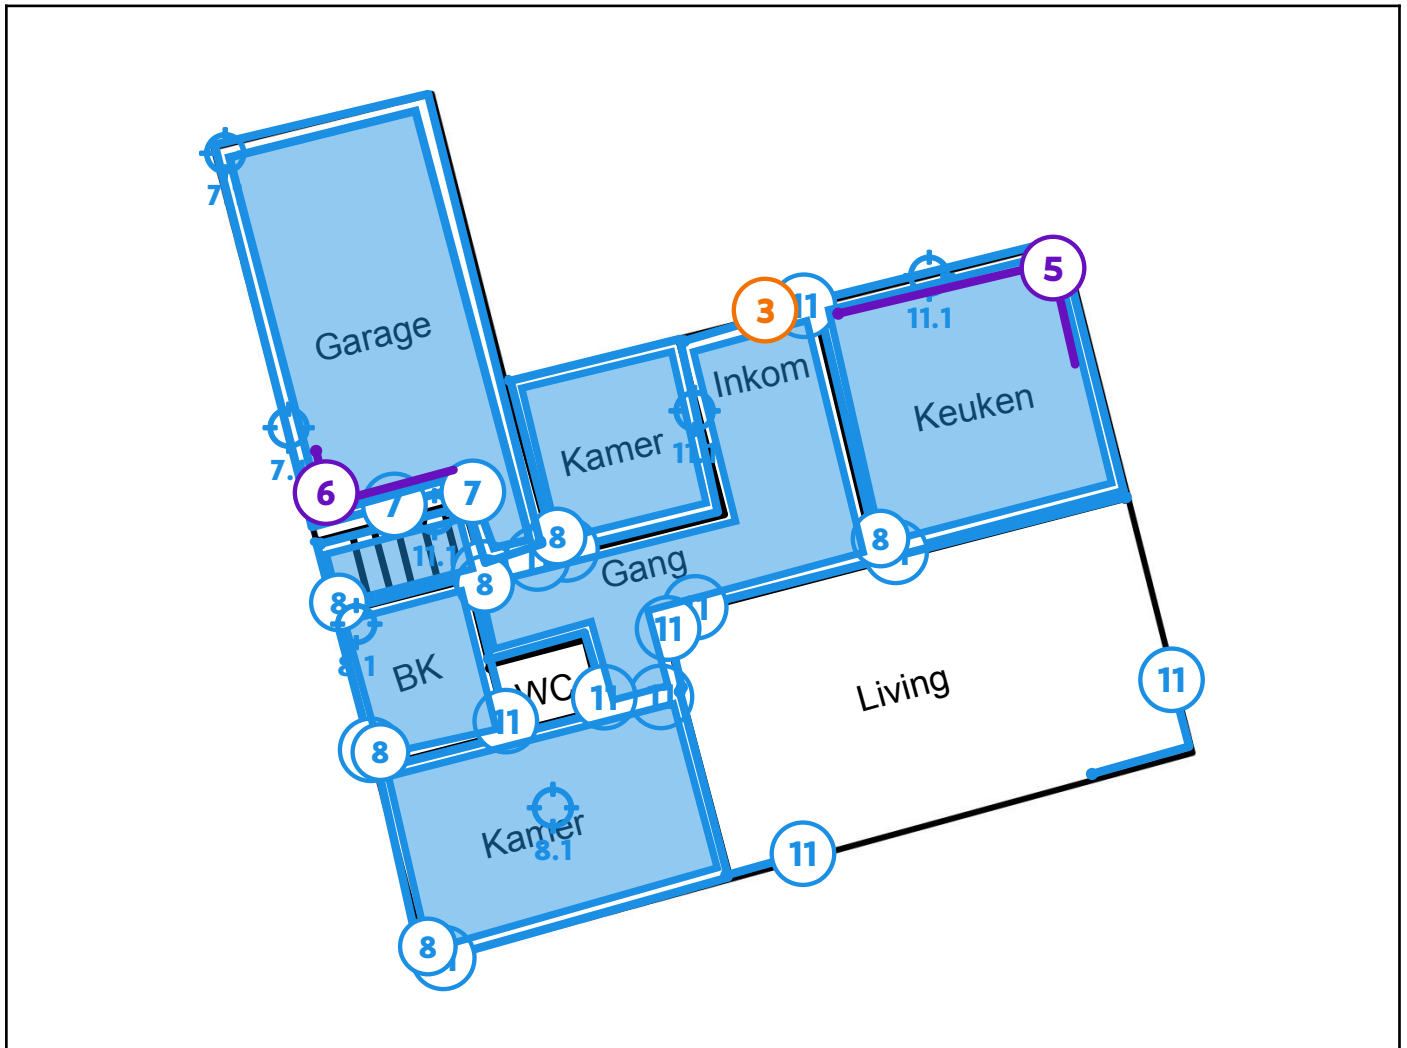
Plan 1.1: Gelijkvloers

Beschrijving	Type	Actie
3. Glasal (voor deur)	Asbestmateriaal	Verwijderen
5. Tegellijm (wandtegels keuken)	Advies	-
6. Tegellijm (wandtegels garage)	Advies	-
7. Crepi (garage)	Geen asbest	-
7.1 Code: MM-04	Mengmonster	-
8. Pleisterwerk plafonds	Geen asbest	-
8.1 Code: MM-02	Mengmonster	-

11. Pleisterwerk muren	Geen asbest	-
11.1 Code: MM-01	Mengmonster	-

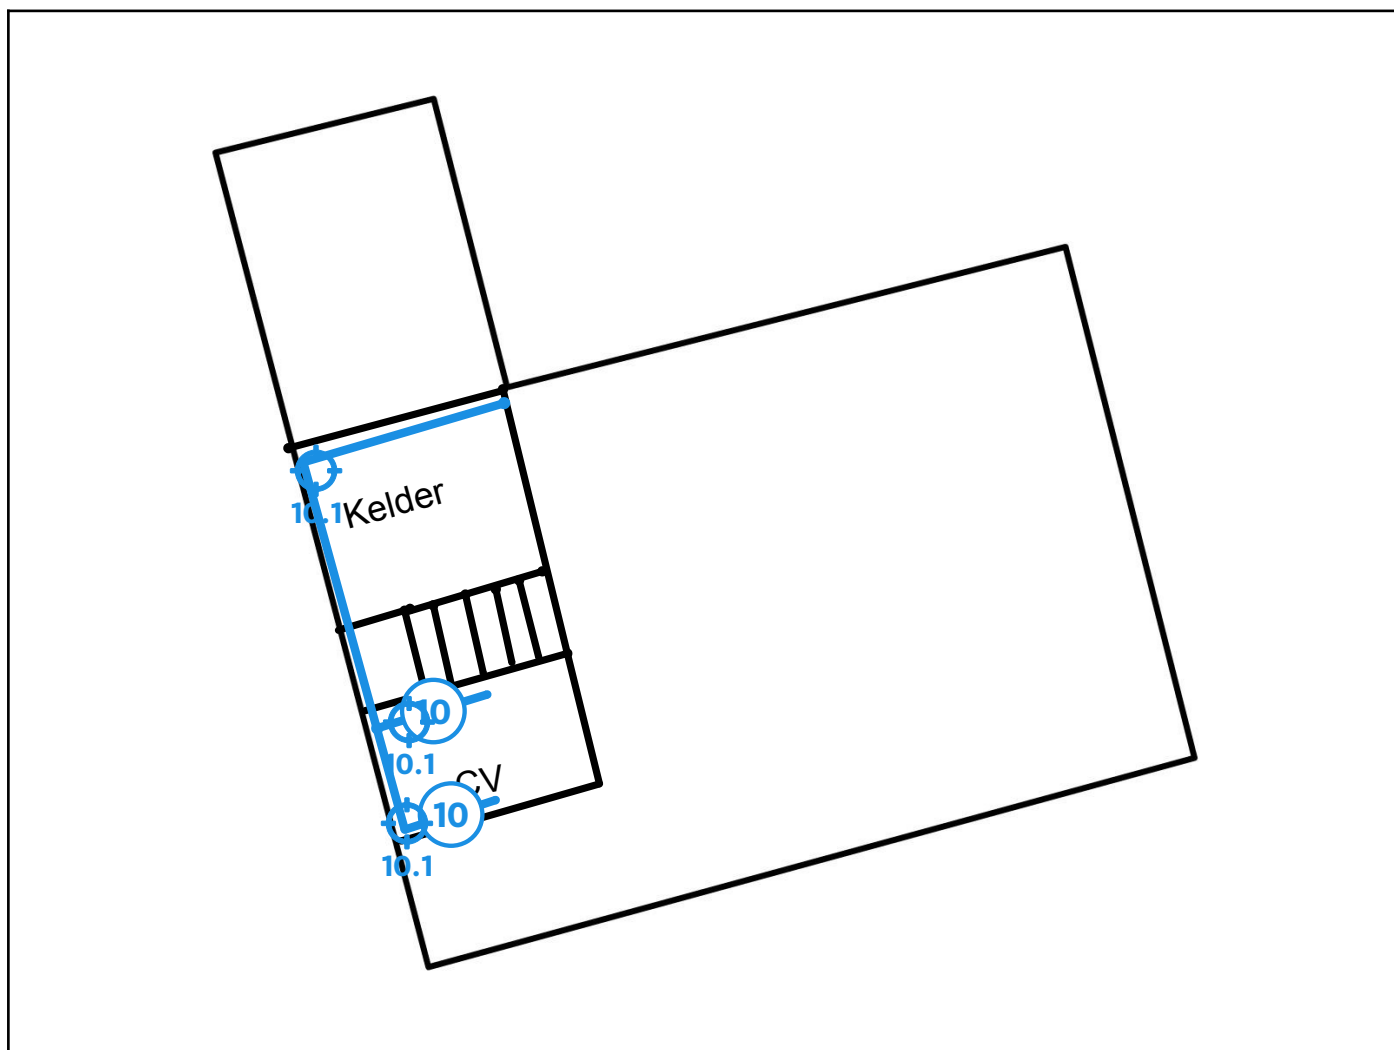
Plan 1.2: Kelder (V-1)

Beschrijving	Type	Actie
10. Leidingisolatie (kelder)	Geen asbest	-
10.1 Code: MM-03	Mengmonster	-

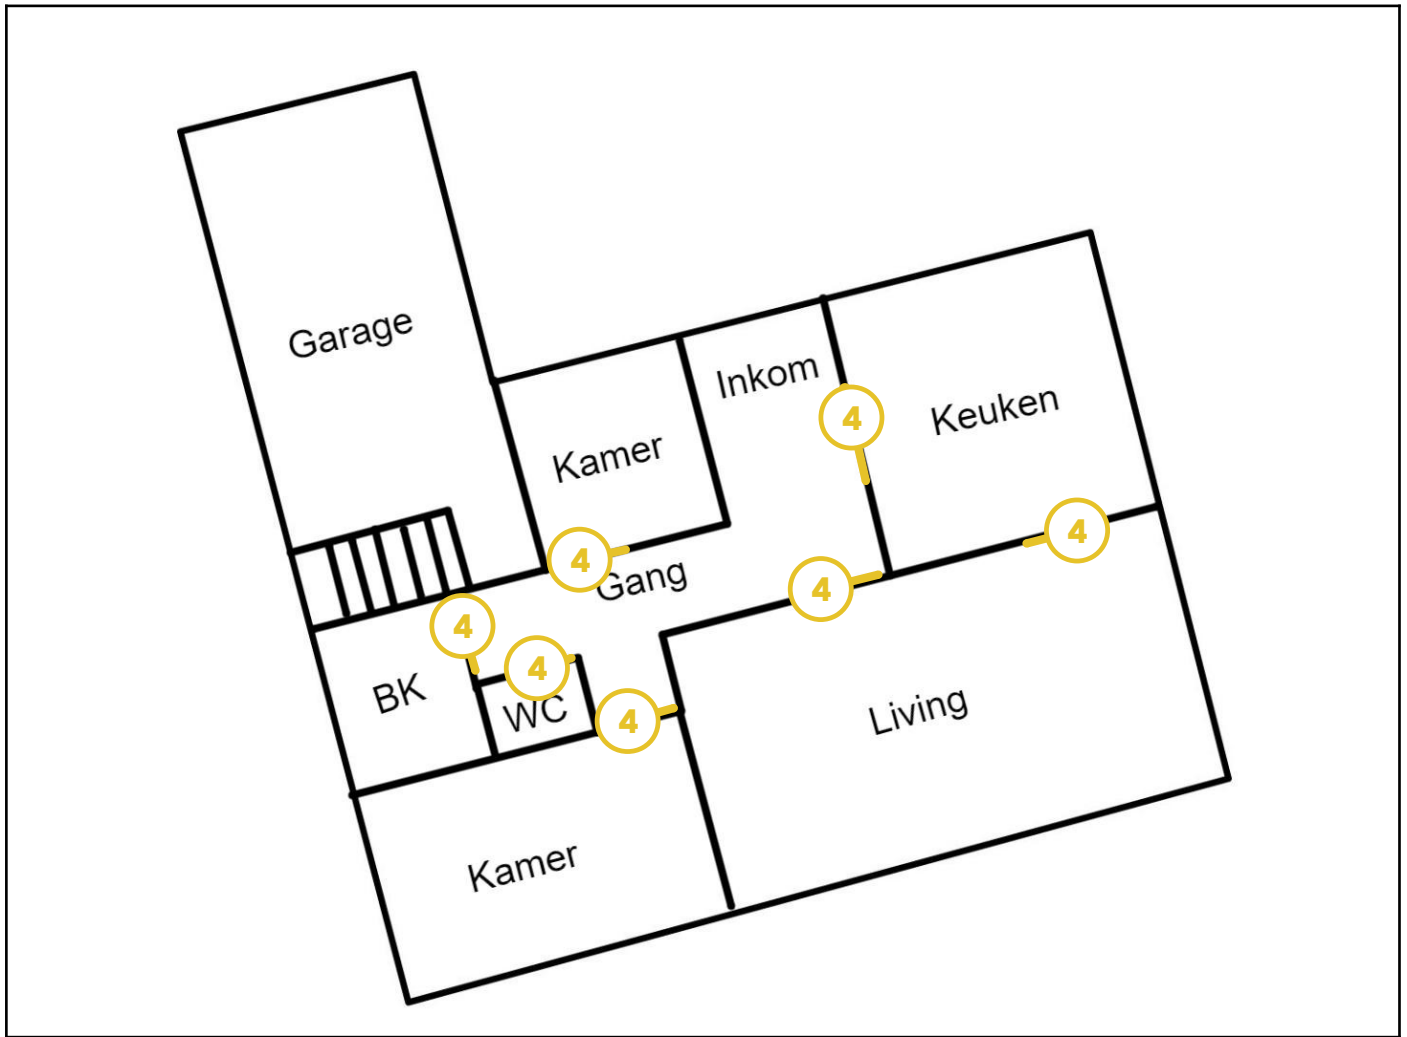
Plan 1.3: Deurdorpels

Beschrijving	Type	Actie
4. Deurdorpels	Asbestmateriaal	Zorgvuldig beheren

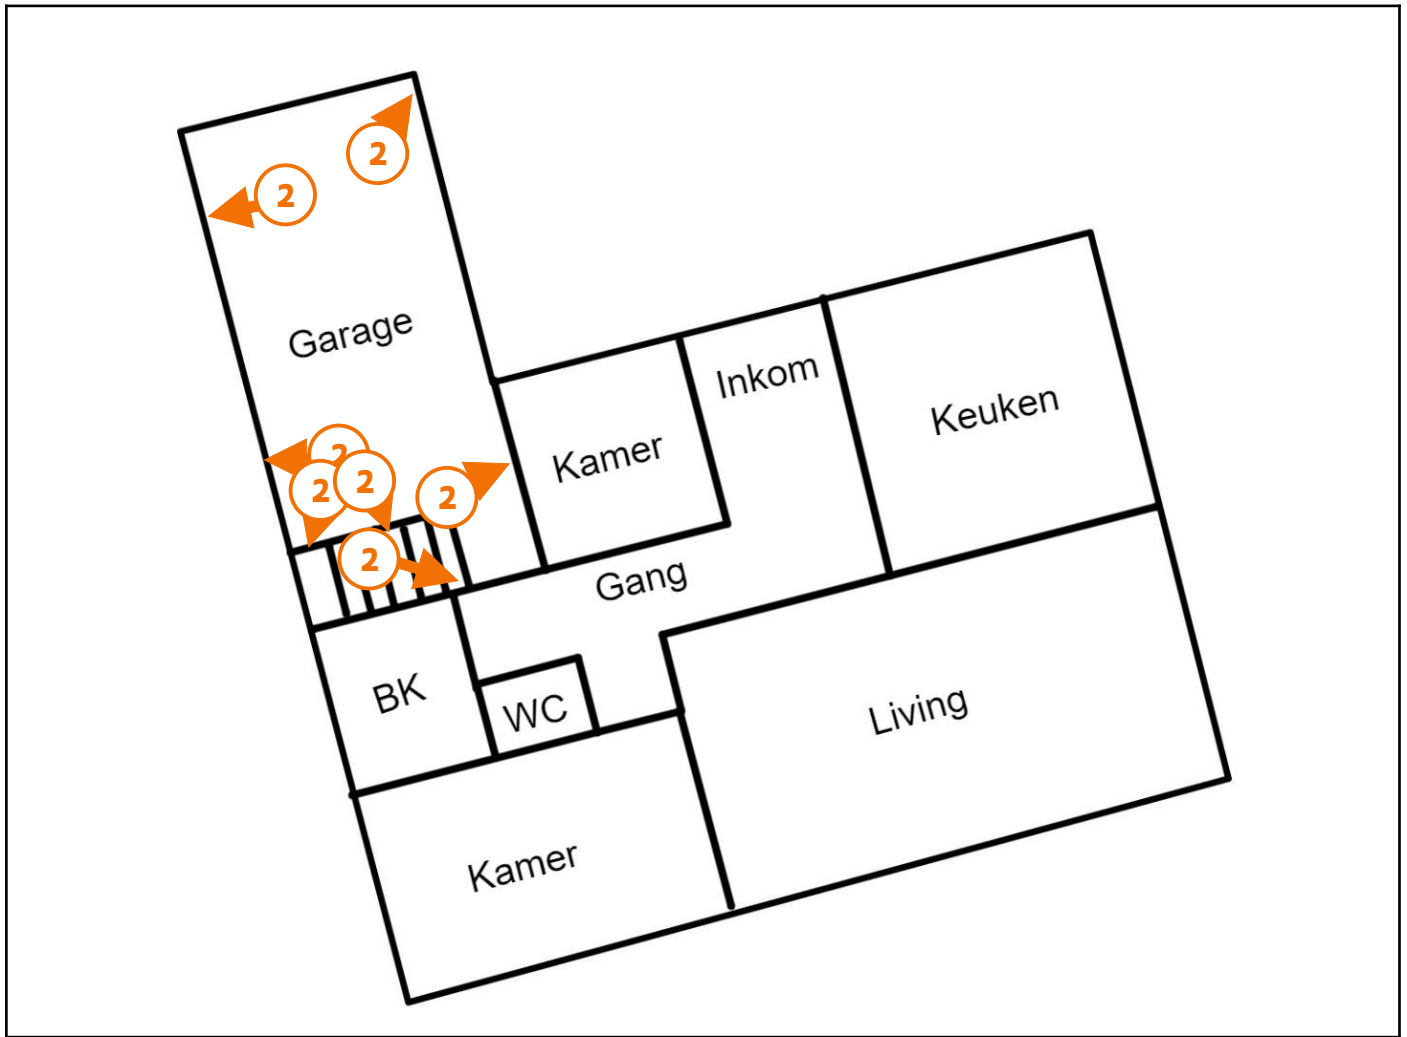
Plan 1.4: Bakelieten schakelaars

Beschrijving	Type	Actie
2. Bakelieten schakelaars	Asbestmateriaal	Verwijderen

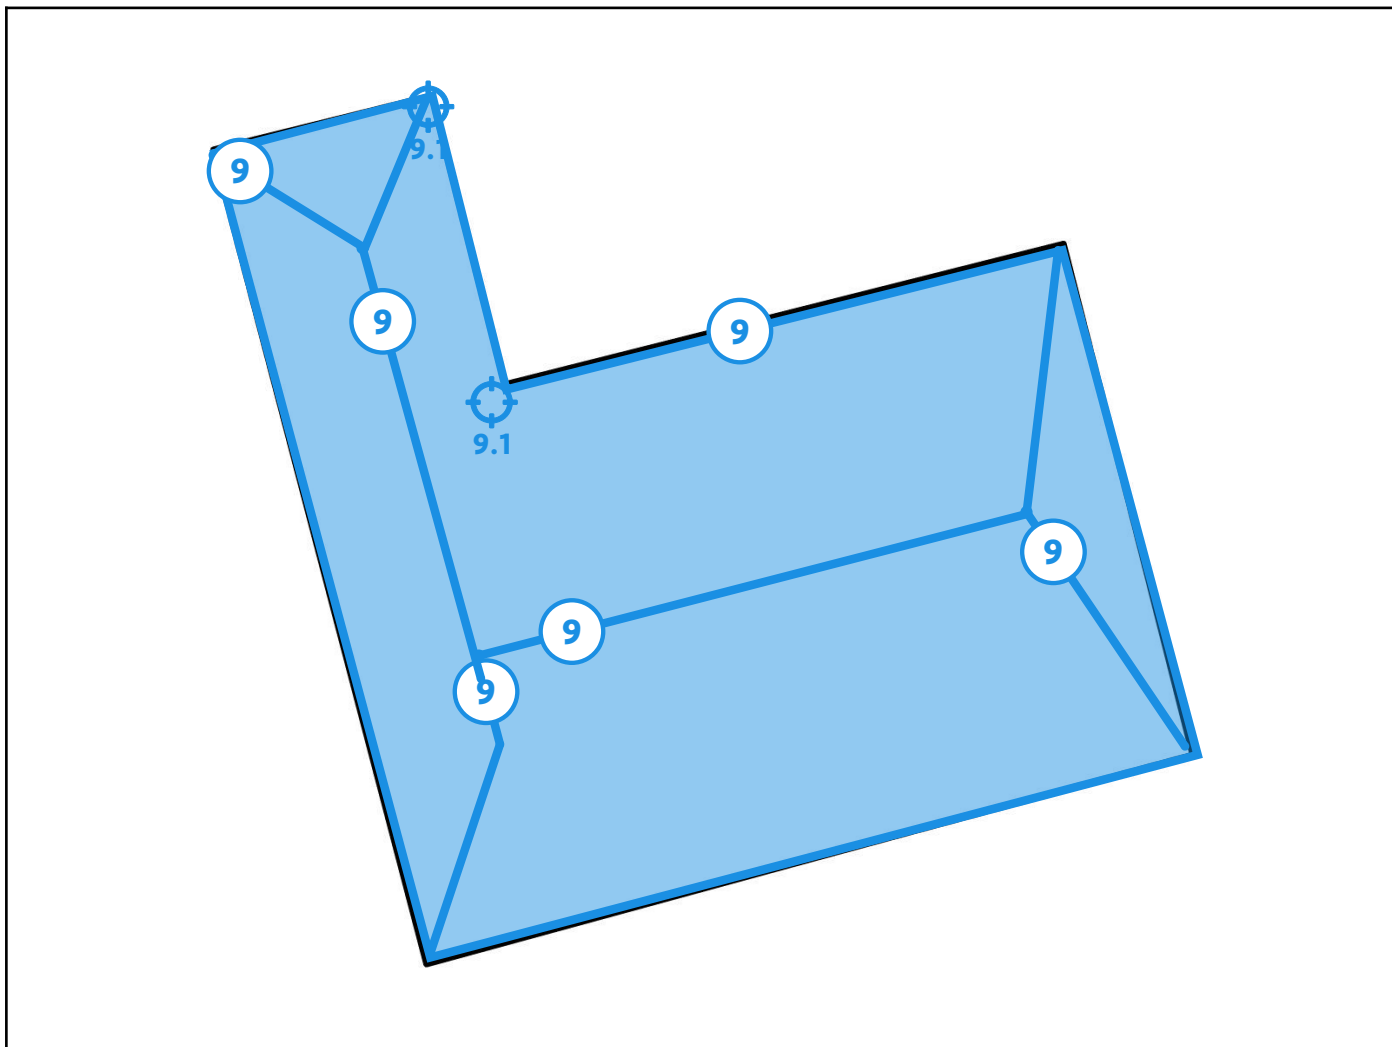
Plan 1.5: Dakplan

Beschrijving	Type	Actie
9. Leien dak	Geen asbest	-
9.1 Code: MM-05	Mengmonster	-

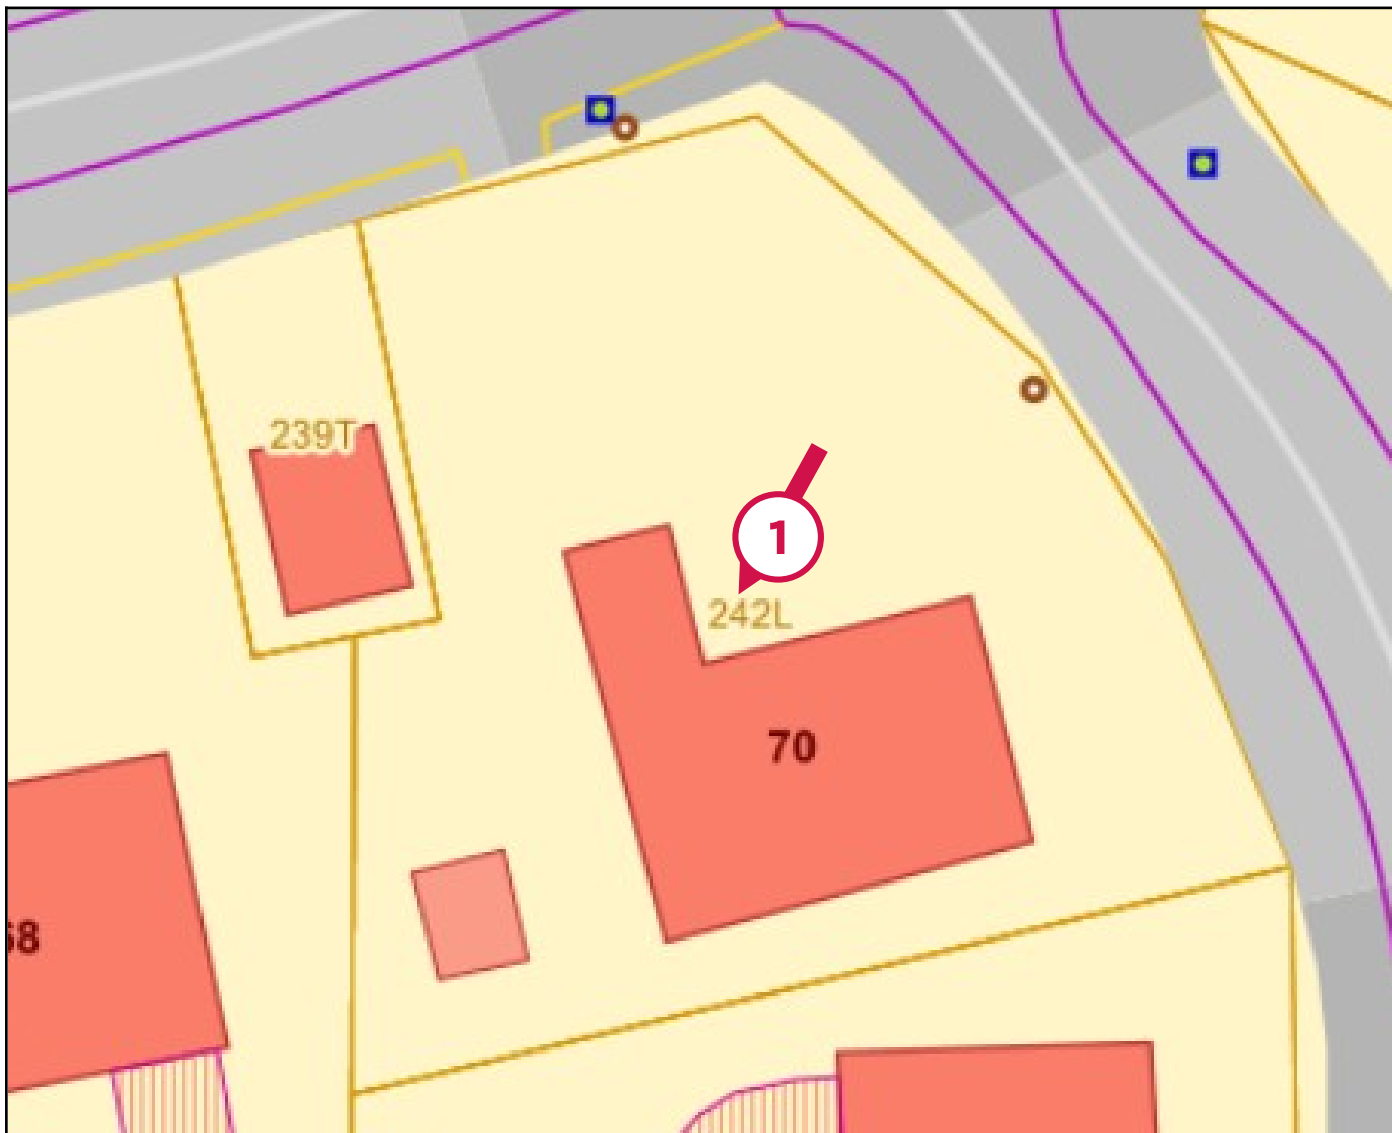
Plan 3.1: Vaststellingen buiten de constructies

Beschrijving	Type	Actie
1. Losliggende plaat	Asbestmateriaal	Dringend verwijderen

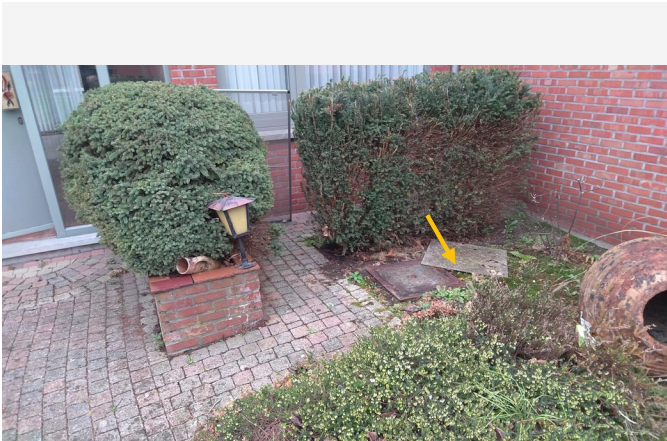
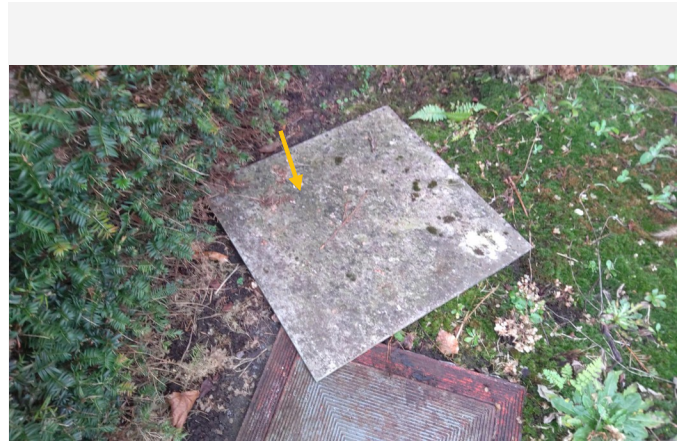
Fiche 1: Losliggende plaat

Asbestmateriaal - afvalstof

Het asbestmateriaal valt onder de mijlpaal van 2040.

Dringend verwijderen

Beschrijving	Losliggende plaat
Type afvalstof	Betreft stock-voorraad of gedemonteerde asbestmaterialen
Aanwezige resten	Geen resten aanwezig
Omgeving	Buiten
Primaire drager	Bodem
Asbestmaterialen	<ul style="list-style-type: none">• Plaat, paneel, tablet - Generiek
Bindmiddel van asbestmateriaal	Cement
Gebondenheid op basis van bindmiddel	Hecht
Hoeveelheid (gewicht - aantal)	<ul style="list-style-type: none">• 1,00 kg - 1 stuk
Totaal gewicht	1,00 kg
Eenvoudig bereikbaar	Ja
Identificatiemethode	Vaststelling zonder monsternamen

- Verwijder het asbestafval.

- Eenvoudige handelingen: mag via doe-het-zelf of door werknemer(s) met opleidingsattest eenvoudige handelingen
In één geheel verwijderen, dubbel verpakken en afvoeren naar het containerpark.
Draag persoonlijke beschermingsmiddelen.

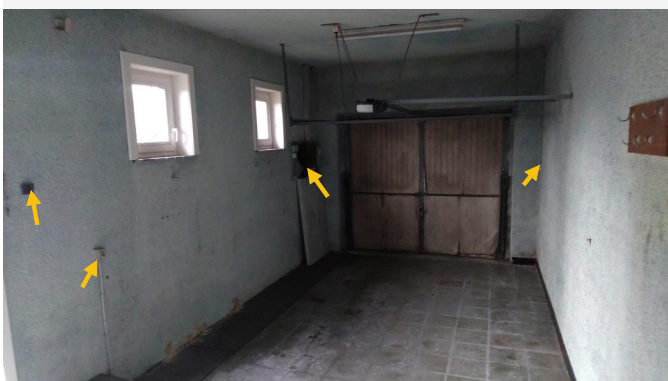
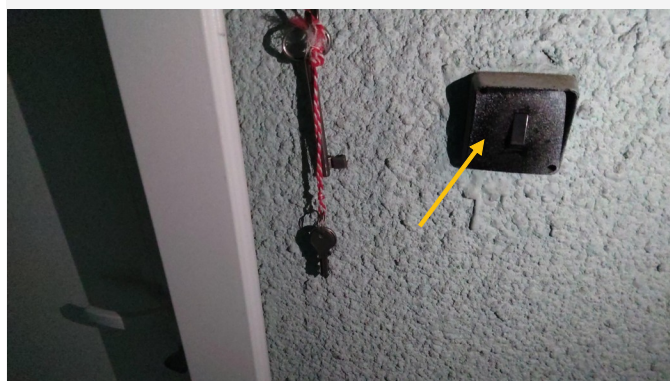
Het asbestmateriaal valt onder de mijlpaal van 2040.

Verwijderen

Eindbeoordeling materiaalrisico	Verhoogd materiaalrisico en/of verhoogde kans op vezelvrijgave
---------------------------------	--

Gebondenheid	Categorie 1: hechtgebonden in oorsprong
Asbestsoort (vezeltype)	Crocidoliet aanwezig
Asbestconcentratie	Laag (< 50%)
Afschermingsgraad van het gehele materiaal	Geheel of deels (ook) vrij aan de binnenlucht
Toestand van het materiaal	Licht beschadigd, licht verweerd. Intact materiaal type Pical – asbestboard of categorie III 'gebondenheid'

Beschrijving	Bakelieten schakelaars
Omgeving	Binnen
Primaire drager	Binnenwand
Asbestmateriaal	Schakelaars uit bakeliet
Bindmiddel van asbestmateriaal	Kunststof of -hars
Gebondenheid op basis van bindmiddel	Hecht
Hoeveelheid (gewicht - aantal)	<ul style="list-style-type: none">• 2,00 kg - 1 stuk
Totaal gewicht	2,00 kg
Eenvoudig bereikbaar	Ja
Bevestigingswijze	<ul style="list-style-type: none">• Geschroefd
Identificatiemethode	Vaststelling zonder monsternamen

- Verwijderen om een asbestveilige toestand te bekomen.

- Eenvoudige handelingen: mag via doe-het-zelf of door werknemer(s) met opleidingsattest eenvoudige handelingen
In één geheel verwijderen, dubbel verpakken en afvoeren naar het containerpark.

Draag persoonlijke beschermingsmiddelen.

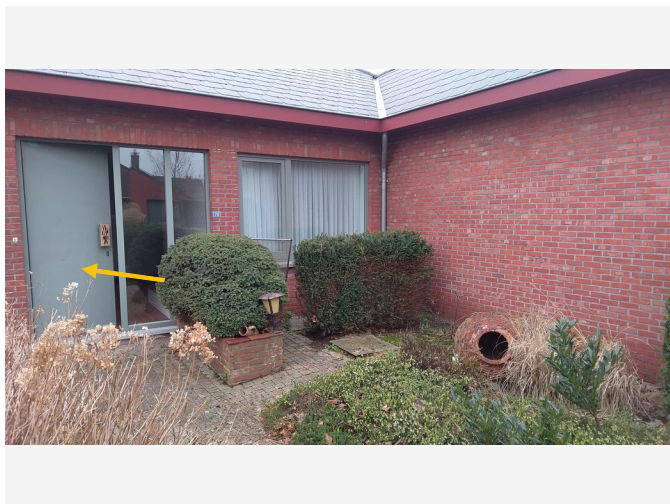
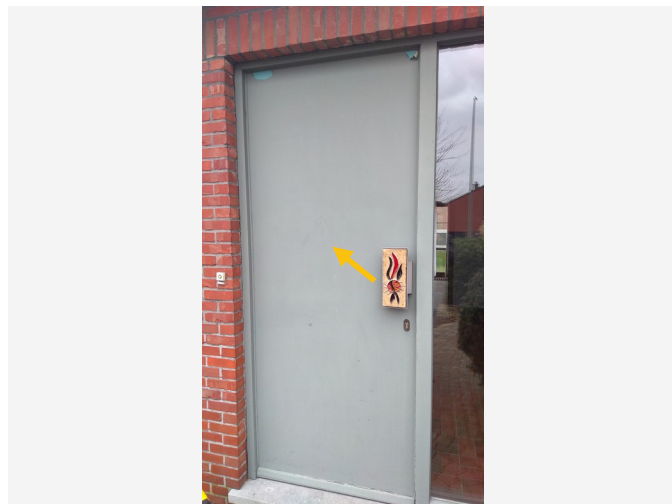
Het asbestmateriaal valt onder de mijlpaal van 2040.

Verwijderen

Eindbeoordeling materiaalrisico	Verhoogd materiaalrisico en/of verhoogde kans op vezelvrijgave
---------------------------------	--

Gebondenheid	Categorie 1: hechtgebonden in oorsprong
Asbestsoort (vezeltype)	Crocidoliet aanwezig
Asbestconcentratie	Laag (< 50%)
Afschermingsgraad van het gehele materiaal	Geheel of deels (ook) vrij aan de binnenlucht
Toestand van het materiaal	Licht beschadigd, licht verweerd. Intact materiaal type Pical – asbestboard of categorie III 'gebondenheid'

Beschrijving	Glasal (voor deur)
Omgeving	Grenst aan binnen- en buitenlucht
Primaire drager	Wandopening verticaal (raam, deur, ...)
Asbestmateriaal	Plaat, paneel, tablet - Geëmailleerd, type Glasal
Bindmiddel van asbestmateriaal	Cement
Gebondenheid op basis van bindmiddel	Hecht
Hoeveelheid (oppervlakte - dikte - aantal)	• 2,50 m ² - 0,50 cm - 2 stuks
Totaal volume	0,025 m ³
Eenvoudig bereikbaar	Ja
Bevestigingswijze	• Geklemd
Identificatiemethode	Vaststelling zonder monsternamen

Destructieve handeling voor identificatie	Nee
Opmerking	Deze panelen bevinden zich zowel binnen als buitenkant.

- Verwijderen om een asbestveilige toestand te bekomen.

- Eenvoudige handelingen: mag via doe-het-zelf of door werknemer(s) met opleidingsattest eenvoudige handelingen
In één geheel verwijderen, dubbel verpakken en afvoeren naar het containerpark.

Draag persoonlijke beschermingsmiddelen.

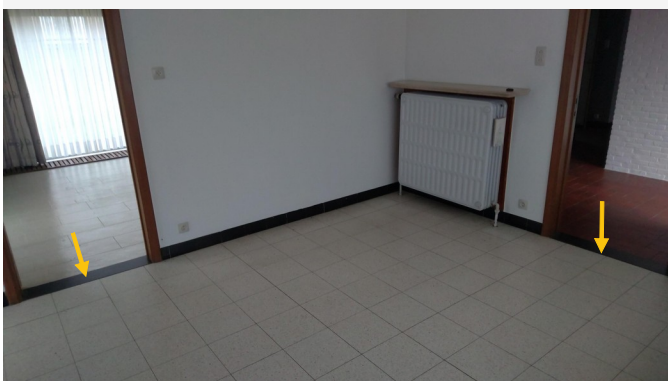
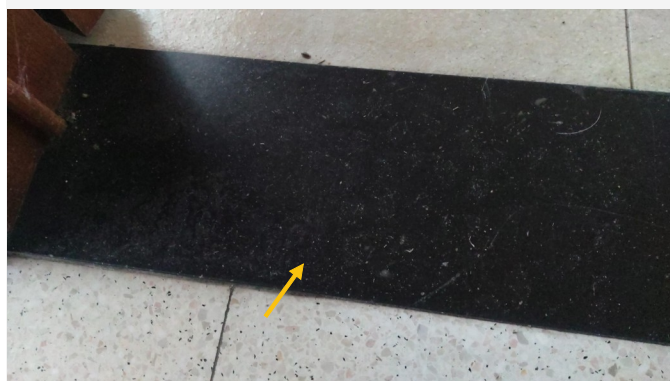
Het asbestmateriaal valt onder de mijlpaal van 2040.

Zorgvuldig beheren

Eindbeoordeling materiaalrisico	Laag materiaalrisico en/of verlaagde kans op vezelvrijgave
---------------------------------	--

Gebondenheid	Categorie 1: hechtgebonden in oorsprong
Asbestsoort (vezeltype)	Alleen chrysotiel
Asbestconcentratie	Laag (< 50%)
Afschermingsgraad van het gehele materiaal	Geheel of deels (ook) vrij aan de binnenlucht
Toestand van het materiaal	Licht beschadigd, licht verweerd. Intact materiaal type Pical – asbestboard of categorie III 'gebondenheid'

Beschrijving	Deurdorpels
Omgeving	Binnen
Primaire drager	Vloer
Asbestmateriaal	Plaat, paneel, tablet - Type Massal
Bindmiddel van asbestmateriaal	Cement
Gebondenheid op basis van bindmiddel	Hecht
Hoeveelheid (oppervlakte - dikte - aantal)	• 0,10 m ² - 2,00 cm - 7 stuks
Totaal volume	0,014 m ³
Eenvoudig bereikbaar	Ja
Bevestigingswijze	• Verlijmd, ingegoten, versmeerd
Identificatiemethode	Vaststelling zonder monsternamen

- Zorg voor een veilig beheer. Vermijd het beschadigen van het asbestmateriaal. Controleer de toestand jaarlijks op wijzigingen.

- Eenvoudige handelingen: mag via doe-het-zelf of door werknemer(s) met opleidingsattest eenvoudige handelingen
In één geheel verwijderen, dubbel verpakken en afvoeren naar het containerpark.

Draag persoonlijke beschermingsmiddelen.

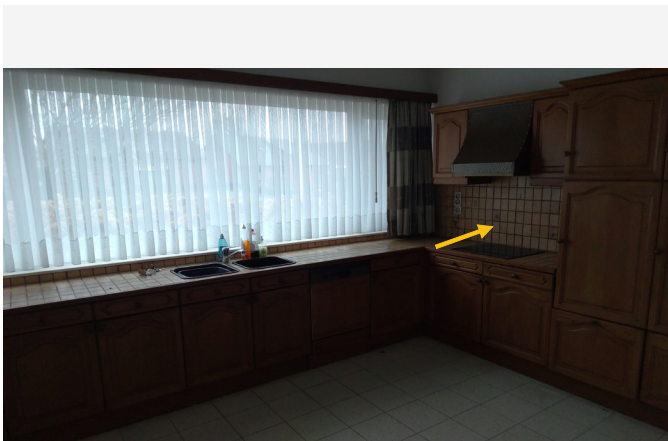
Betreft de tegellijm achter deze wandtegels. Er bestaat steeds een mogelijke kans dat deze asbesthoudend is. Voor 100% zekerheid kan u een aanvullend destructief onderzoek laten uitvoeren.

Identificatiemethode	Redelijk vermoeden
Primaire drager	Binnenwand
(Asbest)materiaal	In-situ afwerkingslagen - Lijm laag
Bindmiddel	Cement
Gebondenheid bindmiddel	Hecht

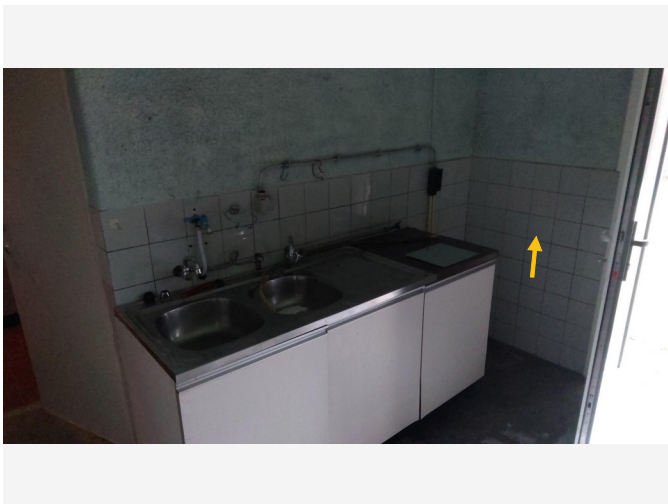
Betreft de tegellijm achter deze wandtegels. Er bestaat steeds een mogelijke kans dat deze asbesthoudend is. Voor 100% zekerheid kan u een aanvullend destructief onderzoek laten uitvoeren.

Identificatiemethode	Redelijk vermoeden
Primaire drager	Binnenwand
(Asbest)materiaal	In-situ afwerkingslagen - Lijm laag
Bindmiddel	Cement
Gebondenheid bindmiddel	Hecht

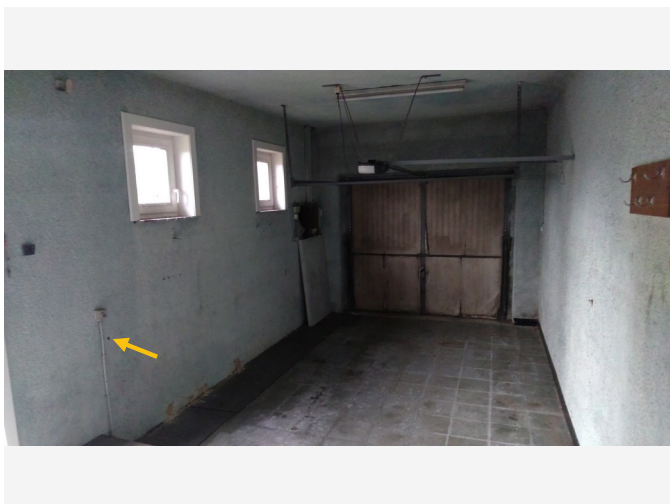
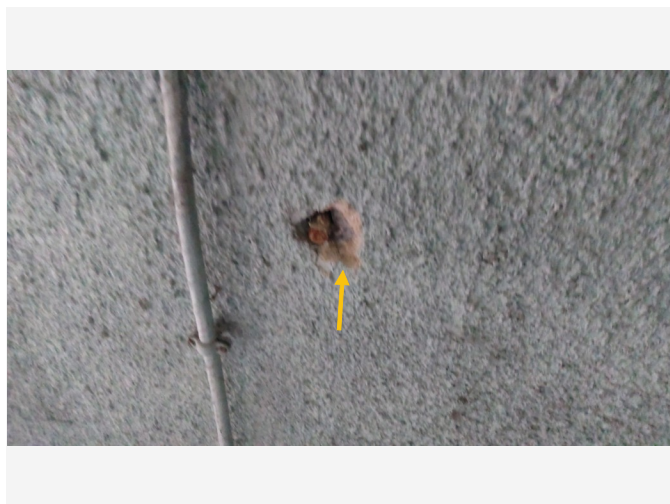
Fiche 7: Crepi (garage)

Geen asbest

#	Type	Referentie	Resultaat
7.1	Mengmonster	MM-04	Geen asbest

Beschrijving	Crepi (garage)
Omgeving	Binnen
Primaire drager	Binnenwand
Bindmiddel van materiaal	Gips - kalk

Gebondenheid op basis van bindmiddel	Niet-hechtgebonden
Hoeveelheid (oppervlakte - dikte - aantal)	• 110,00 m ² - 1,00 cm - 1 stuk
Totaal volume	1,10 m ³
Identificatiemethode	Vaststelling met monstername
Destructieve handeling voor identificatie	Nee
Opmerking	De crepi in de garage werd op twee plaatsen bemonsterd.

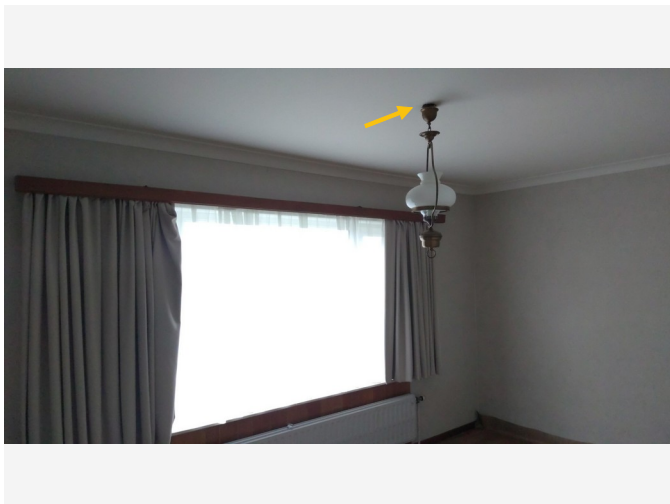
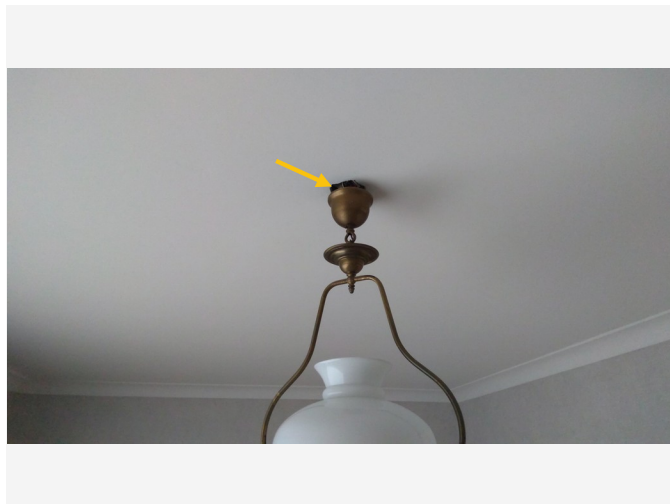
Fiche 8: Pleisterwerk plafonds

Geen asbest

#	Type	Referentie	Resultaat
8.1	Mengmonster	MM-02	Geen asbest

Beschrijving	Pleisterwerk plafonds
Omgeving	Binnen
Primaire drager	Plafond
Bindmiddel van materiaal	Gips - kalk

Gebondenheid op basis van bindmiddel	Niet-hechtgebonden
Hoeveelheid (oppervlakte - dikte - aantal)	• 68,00 m ² - 1,00 cm - 1 stuk
Totaal volume	0,68 m ³
Identificatiemethode	Vaststelling met monstername
Destructieve handeling voor identificatie	Nee
Opmerking	<p>Het pleisterwerk van het plafond werd bemonsterd in de badkamer-slaapkamer.</p> <p>Geen bepleisterd plafond aanwezig in de stookruimte (kelder).</p> <p>Geen traphal aanwezig naar boven.</p>

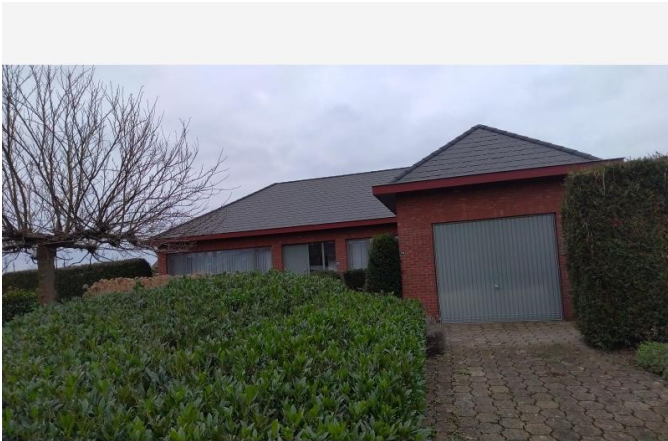
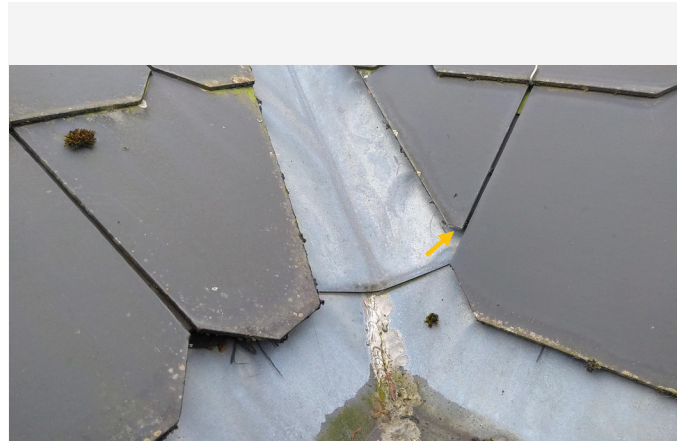
Fiche 9: Leien dak

Geen asbest

#	Type	Referentie	Resultaat
9.1	Mengmonster	MM-05	Geen asbest

Beschrijving	Leien dak
Omgeving	Buiten
Primaire drager	Schuin dak
Bindmiddel van materiaal	Cement

Gebondenheid op basis van bindmiddel	Hecht
Hoeveelheid (oppervlakte - aantal)	• 160,00 m ² - 1 stuk
Totale oppervlakte	160,00 m ²
Identificatiemethode	Vaststelling met monstername
Destructieve handeling voor identificatie	Nee
Opmerking	<p>De leien zijn vermoedelijk recent vernieuwd maar niet aantoonbaar via bewijslast.</p> <p>Mengstaal genomen van de nokstukken + leien.</p> <p>Niet verdacht verklaard na labo-analyse.</p>

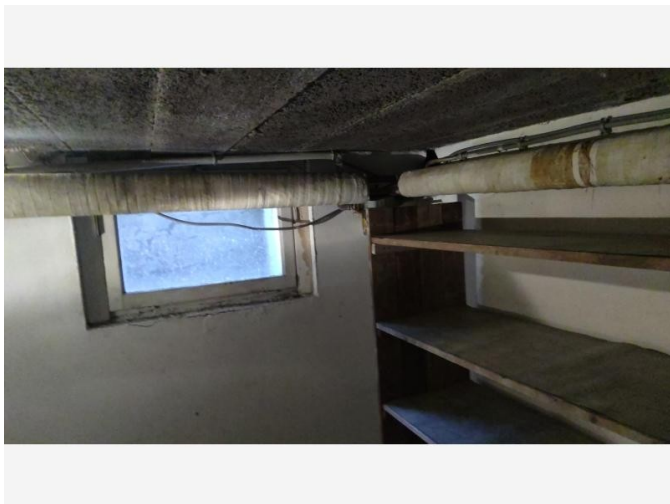
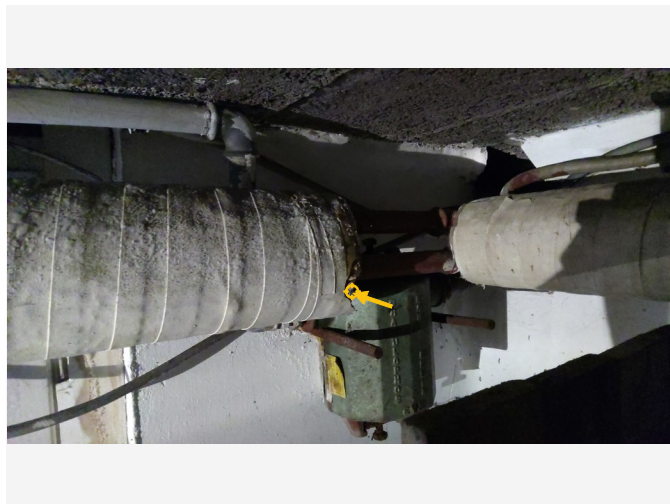
Fiche 10: Leidingisolatie (kelder)

Geen asbest

#	Type	Referentie	Resultaat
10.1	Mengmonster	MM-03	Geen asbest

Beschrijving	Leidingisolatie (kelder)
Omgeving	Binnen
Primaire drager	Sanitaire infrastructuur en uitrusting (toe- en afvoer)
Bindmiddel van materiaal	Gips - kalk

Gebondenheid op basis van bindmiddel	Niet-hechtgebonden
Hoeveelheid (lengte - omtrek - dikte - aantal)	<ul style="list-style-type: none">• 10,00 m - 20,00 cm - 3,00 cm - 1 stuk
Totaal volume	0,06 m ³
Identificatiemethode	Vaststelling met monstername
Destructieve handeling voor identificatie	Nee

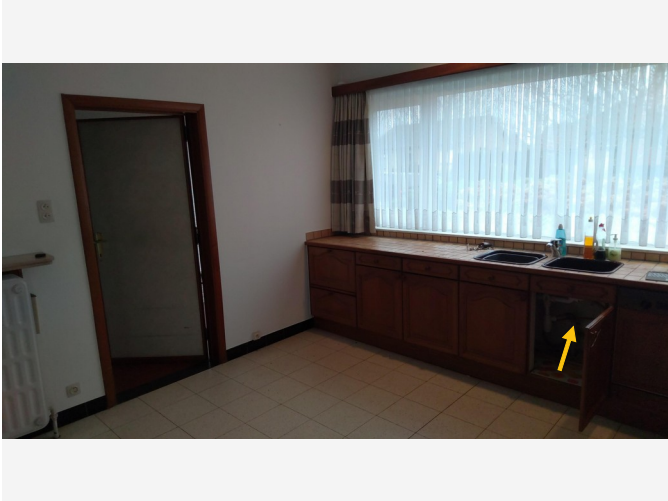
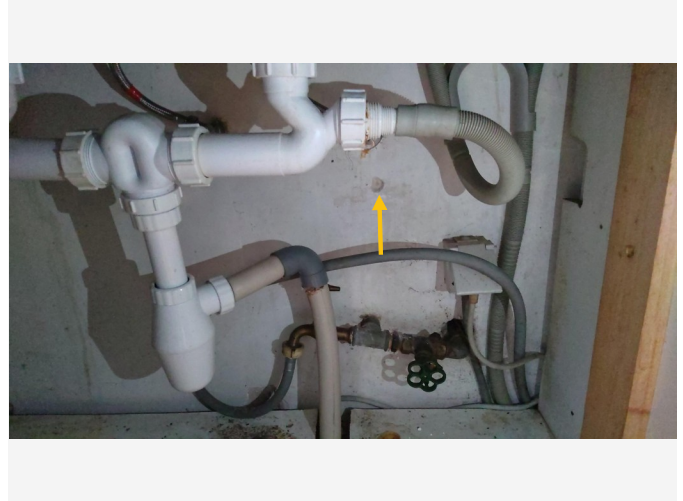
Fiche 11: Pleisterwerk muren

Geen asbest

#	Type	Referentie	Resultaat
11.1	Mengmonster	MM-01	Geen asbest

Beschrijving	Pleisterwerk muren
Omgeving	Binnen
Primaire drager	Binnenwand
Bindmiddel van materiaal	Gips - kalk

Gebondenheid op basis van bindmiddel	Niet-hechtgebonden
Hoeveelheid (oppervlakte - dikte - aantal)	• 450,00 m ² - 1,00 cm - 1 stuk
Totaal volume	4,50 m ³
Identificatiemethode	Vaststelling met monsternamen
Destructieve handeling voor identificatie	Nee
Opmerking	<p>Het pleisterwerk van de muren werd bemonsterd in de keuken, slaapkamer en keldertrap.</p> <p>De stookruimte bevindt zich in de kelder (niet bepleisterd).</p> <p>Geen traphal aanwezig naar boven.</p>
