# Asbestinventarisatetest

Halensestraat 53, 3545 Halen

Attestnummer : 20241013-000062.000

Uitgegeven op : 13.10.2024

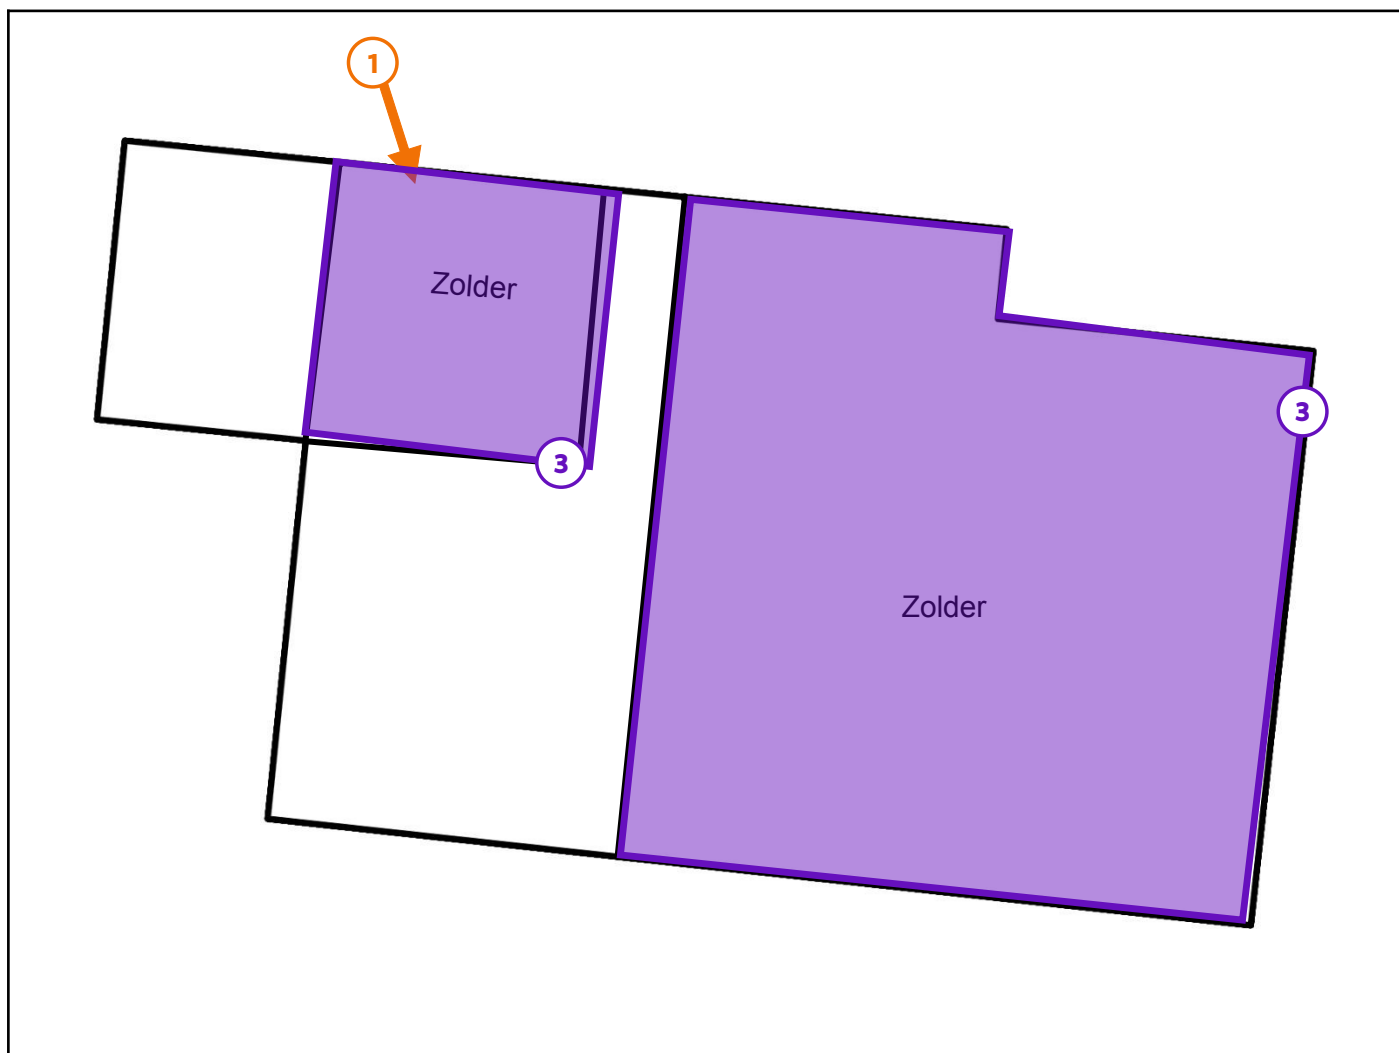
## Plan 1.8: Dakplan/zolder

| Beschrijving | Type | Actie |
|---|---|---|
| 1. Rookgaskanaal | Asbestmateriaal | <a href="#">Verwijderen</a> |
| 3. Onderdak | Advies | - |

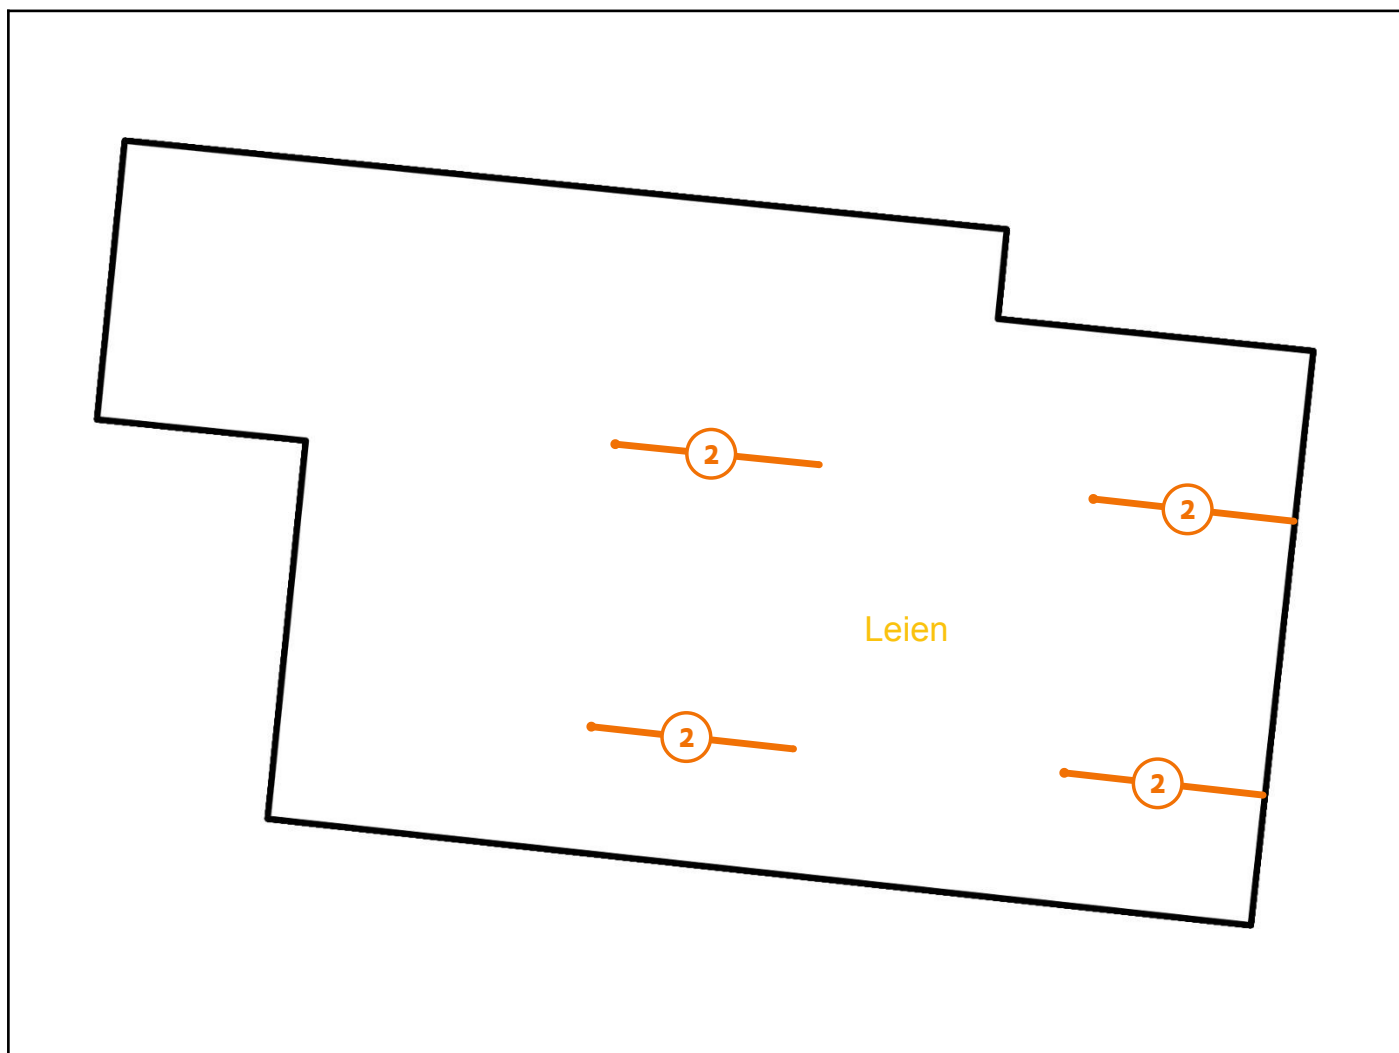
## Plan 1.9: Dakplan

| Beschrijving | Type | Actie |
|---|---|---|
| 2. Leien (dakkapel) | Asbestmateriaal | <a href="#">Verwijderen</a> |

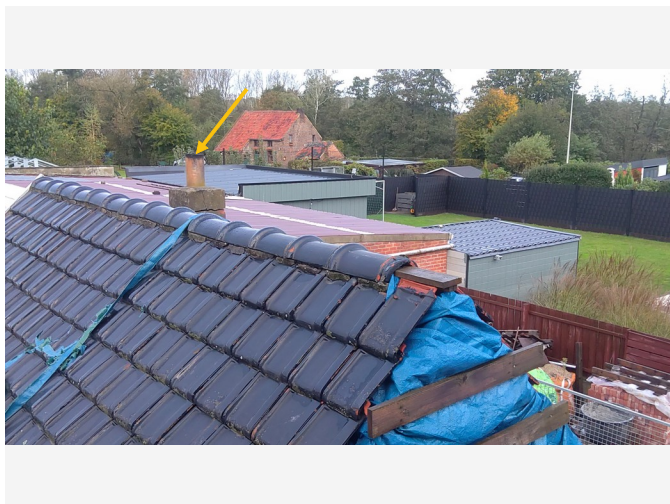
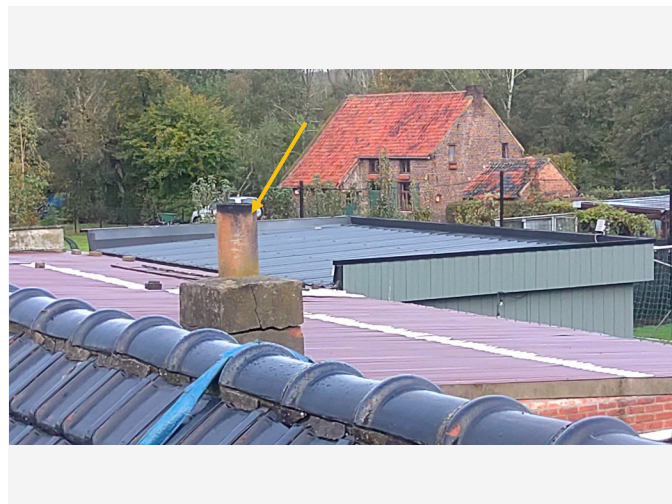
Het asbestmateriaal valt onder de mijlpaal van 2034.

## Risicobeoordeling

| Eindbeoordeling materiaalrisico | Verhoogd materiaalrisico en/of verhoogde kans op vezelvrijgave |

| Gebondenheid | Categorie 1: hechtgebonden in oorsprong |
| Asbestsoort (vezeltype) | Crocidoliet aanwezig |
| Asbestconcentratie | Laag (< 50%) |
| Afschermingsgraad van het gehele materiaal | Geheel of deels vrij aan de buitenlucht |
| Toestand van het materiaal | Matig beschadigd, matig verweerd |

| Beschrijving | Rookgaskanaal |
| Hoeveelheid (lengte - omtrek - dikte - aantal) | <ul style="list-style-type: none"><li>• 0,40 m - 20,00 cm - 1,00 cm - 1 stuk</li></ul> |

- Verwijderen om een asbestveilige toestand te bekomen.

- Eenvoudige handelingen: mag via doe-het-zelf of door werknemer(s) met opleidingsattest eenvoudige handelingen  
U laat dit rookgaskanaal best verwijderen door een aannemer met opleidingsattest eenvoudige handelingen.

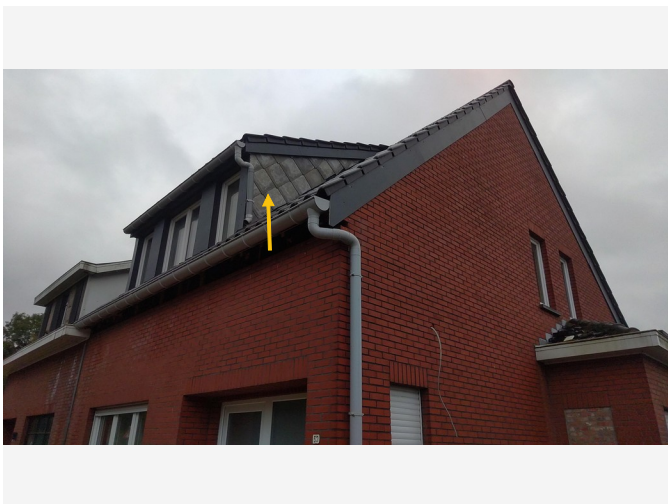
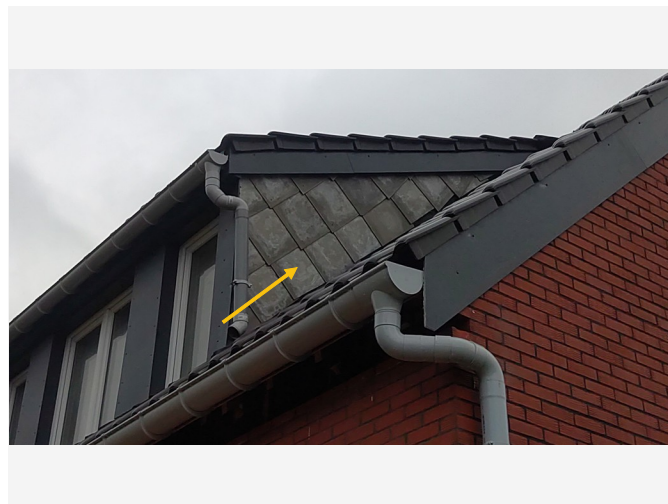
Het asbestmateriaal valt onder de mijlpaal van 2034.

| Eindbeoordeling materiaalrisico | Laag materiaalrisico en/of verlaagde kans op vezelvrijgave |

| Asbestsoort (vezeltype) | Crocidoliet aanwezig |
| Toestand van het materiaal | Licht beschadigd, licht verweerd. Intact calciumsilicaatmateriaal of categorie III 'gebondenheid' |

| Beschrijving | Leien (dakkapel) |
| Hoeveelheid (oppervlakte - aantal) | • 8,00 m <sup>2</sup> - 1 stuk |

- Verwijderen om een asbestveilige toestand te bekomen.

- Eenvoudige handelingen: mag via doe-het-zelf of door werknemer(s) met opleidingsattest eenvoudige handelingen  
In één geheel verwijderen, dubbel verpakken en afvoeren naar het containerpark.  
Draag persoonlijke beschermingsmiddelen, zie asbestattest 'asbest verwijderen'.

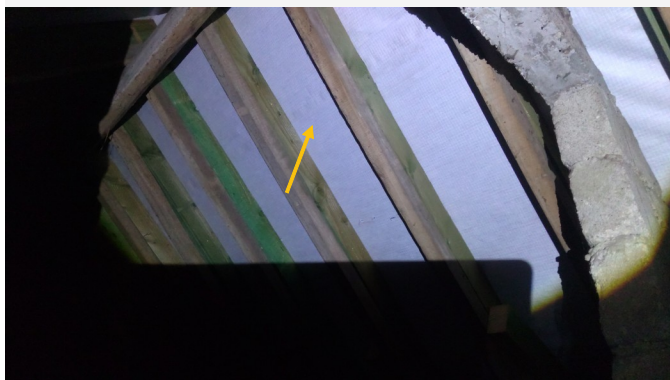
Geen verdacht onderdak aanwezig.

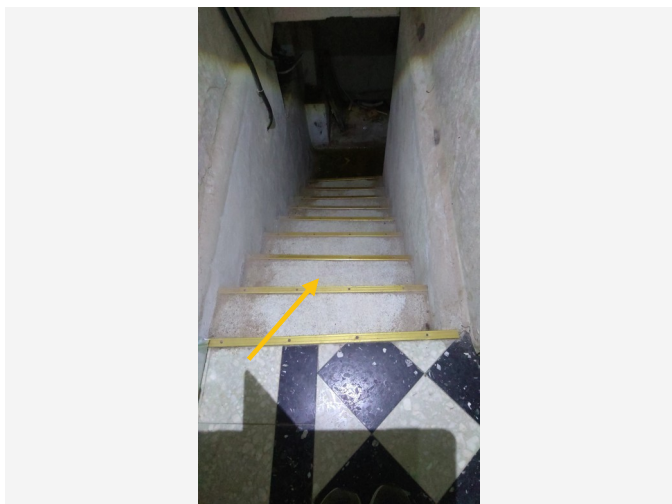
De vinylvloer in de kelder + trap werd gecontroleerd en is niet verdacht.

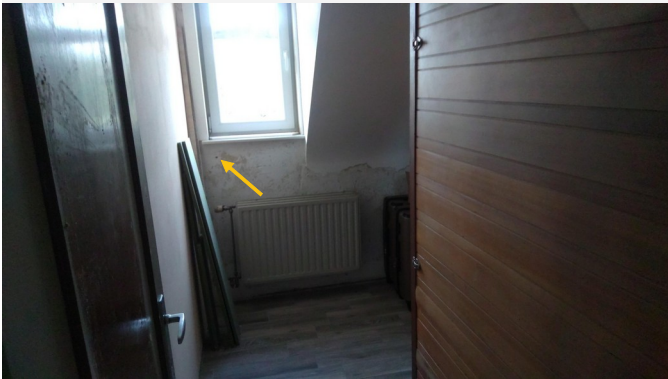
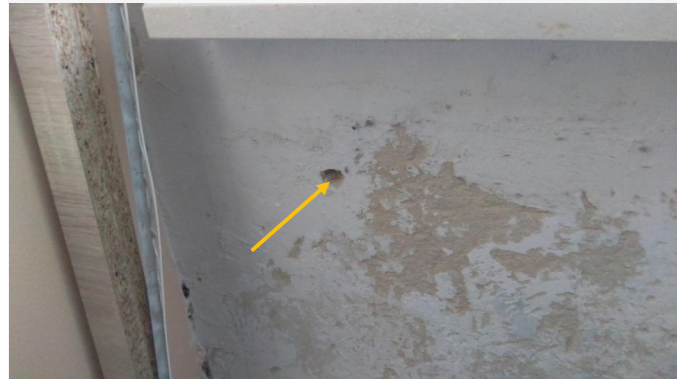
## Fiche 5: Pleisterwerk muren

Geen asbest

| # | Type | Referentie | Resultaat |
|---|---|---|---|
| 5.1 | Mengmonster | MM-01 | Geen asbest |

| Opmerking | Het pleisterwerk van de muren werd bemonsterd in de keuken, slaapkamer, traphal en cv-ruimte. |

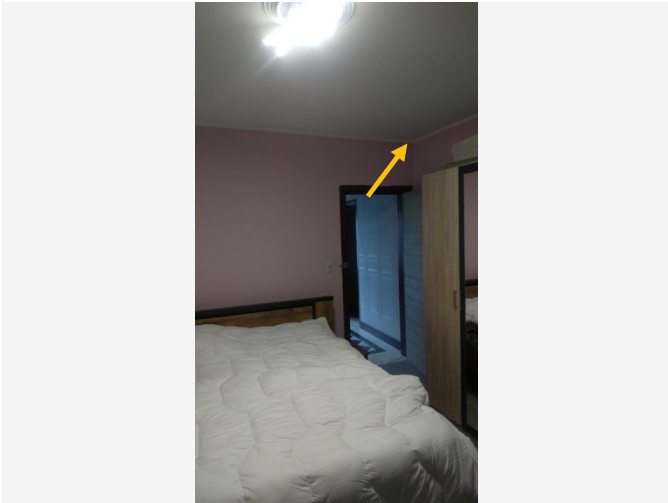
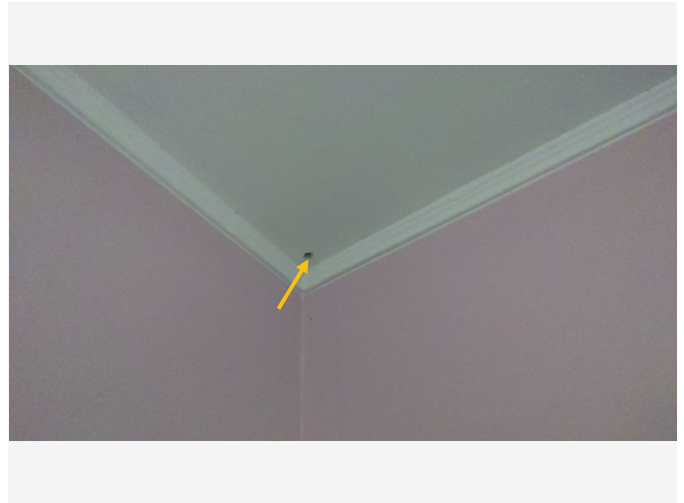
## Fiche 6: Pleisterwerk plafonds

Geen asbest

| # | Type | Referentie | Resultaat |
|---|---|---|---|
| 6.1 | Mengmonster | MM-02 | Geen asbest |

| <b>Opmerking</b> | Het pleisterwerk van het plafond werd bemonsterd in de cv-ruimte en slaapkamer.<br><br>Geen bepleisterd plafond (zichtbaar) aanwezig in natte ruimtes en traphal. |

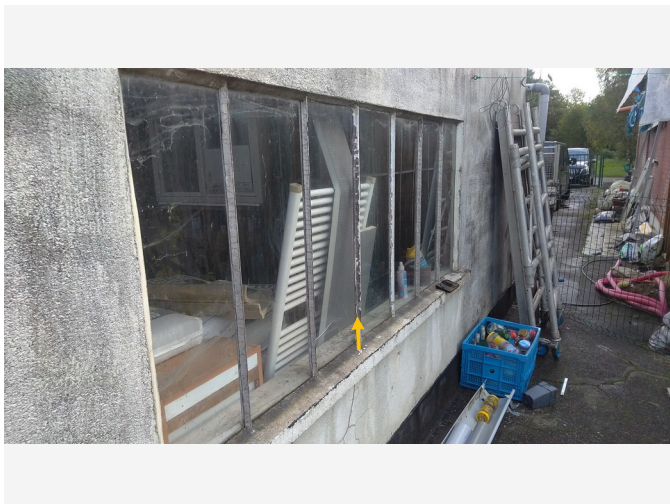
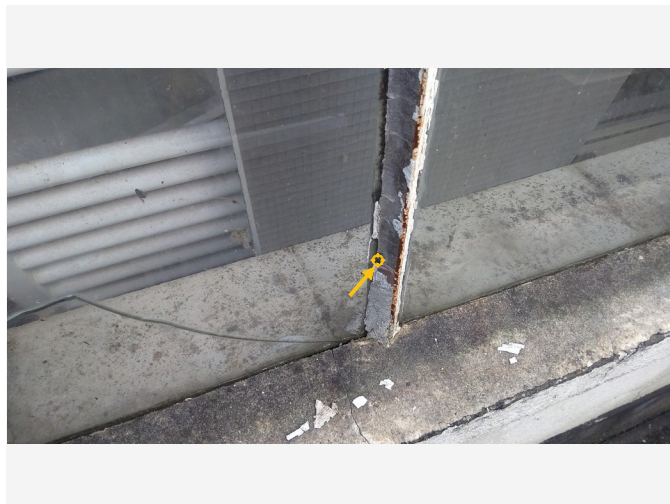
## Fiche 7: Mastiek (ramen garage)

Geen asbest

| # | Type | Referentie | Resultaat |
|---|---|---|---|
| 7.1 | Puntmonster | MM-03 | Geen asbest |
