Asbestinventarisatetest

Stevoortweg 125, 3540 Herk-de-Stad

Attestnummer : 20230607-000237.000

Uitgegeven op : 07.06.2023

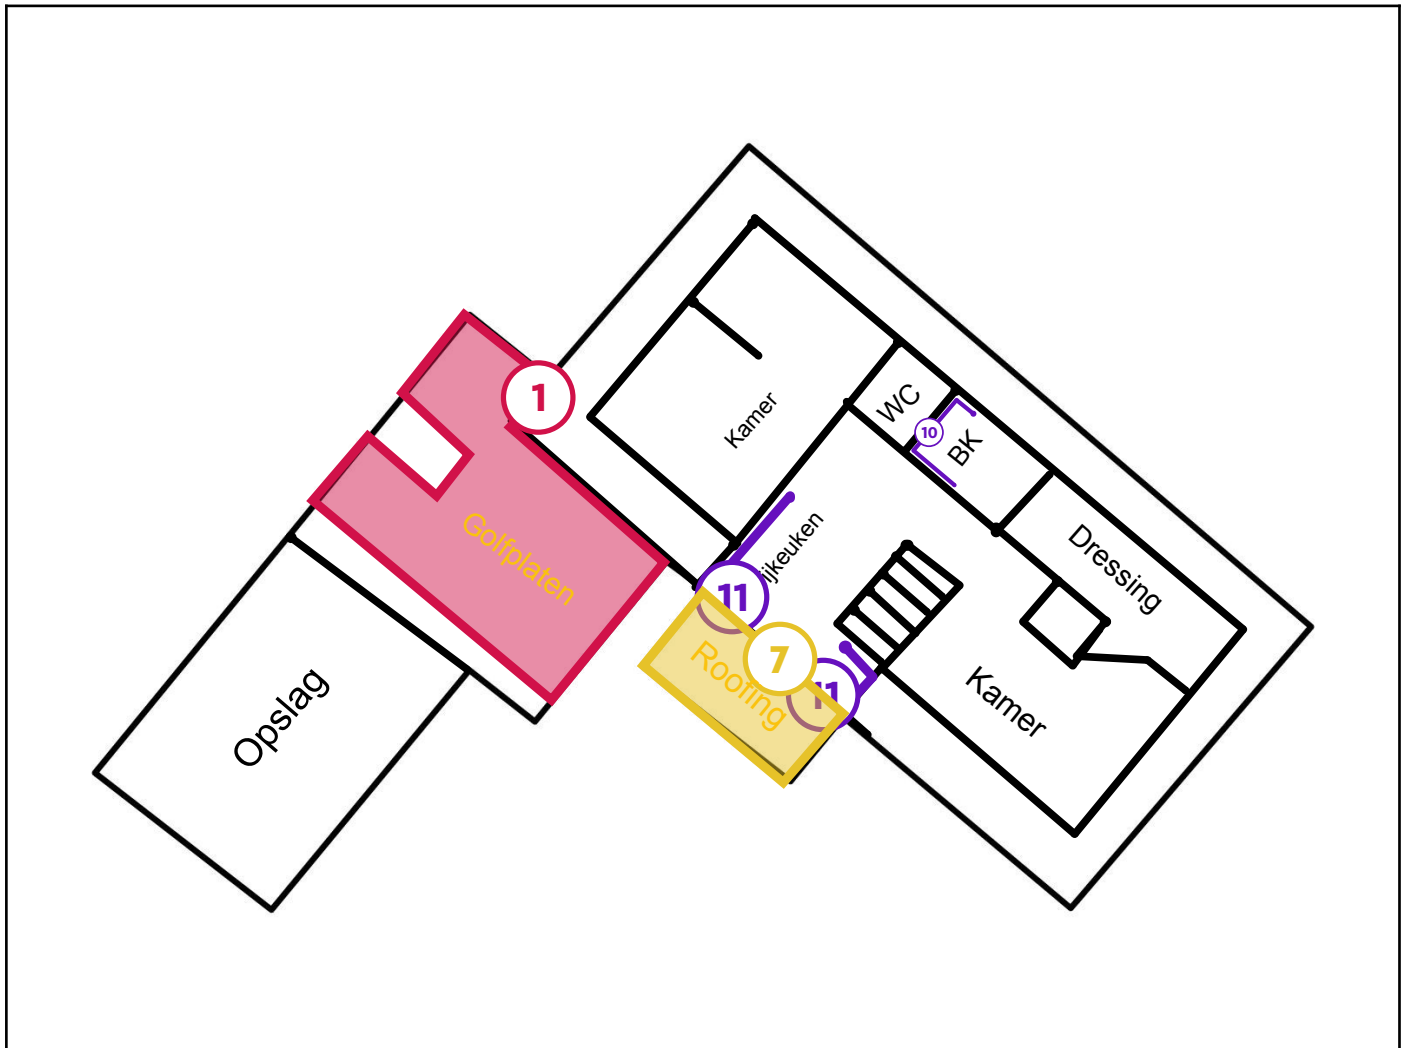
Plan 1.1: V+1

Beschrijving	Type	Actie
1. Golfplaten (werkhuis)	Asbestmateriaal	Dringend verwijderen
7. Roofing	Asbestmateriaal	Zorgvuldig beheren
10. Tegellijm (wandtegels-badkamer)	Advies	-
11. Tegellijm (wandtegels-bijkeuken)	Advies	-

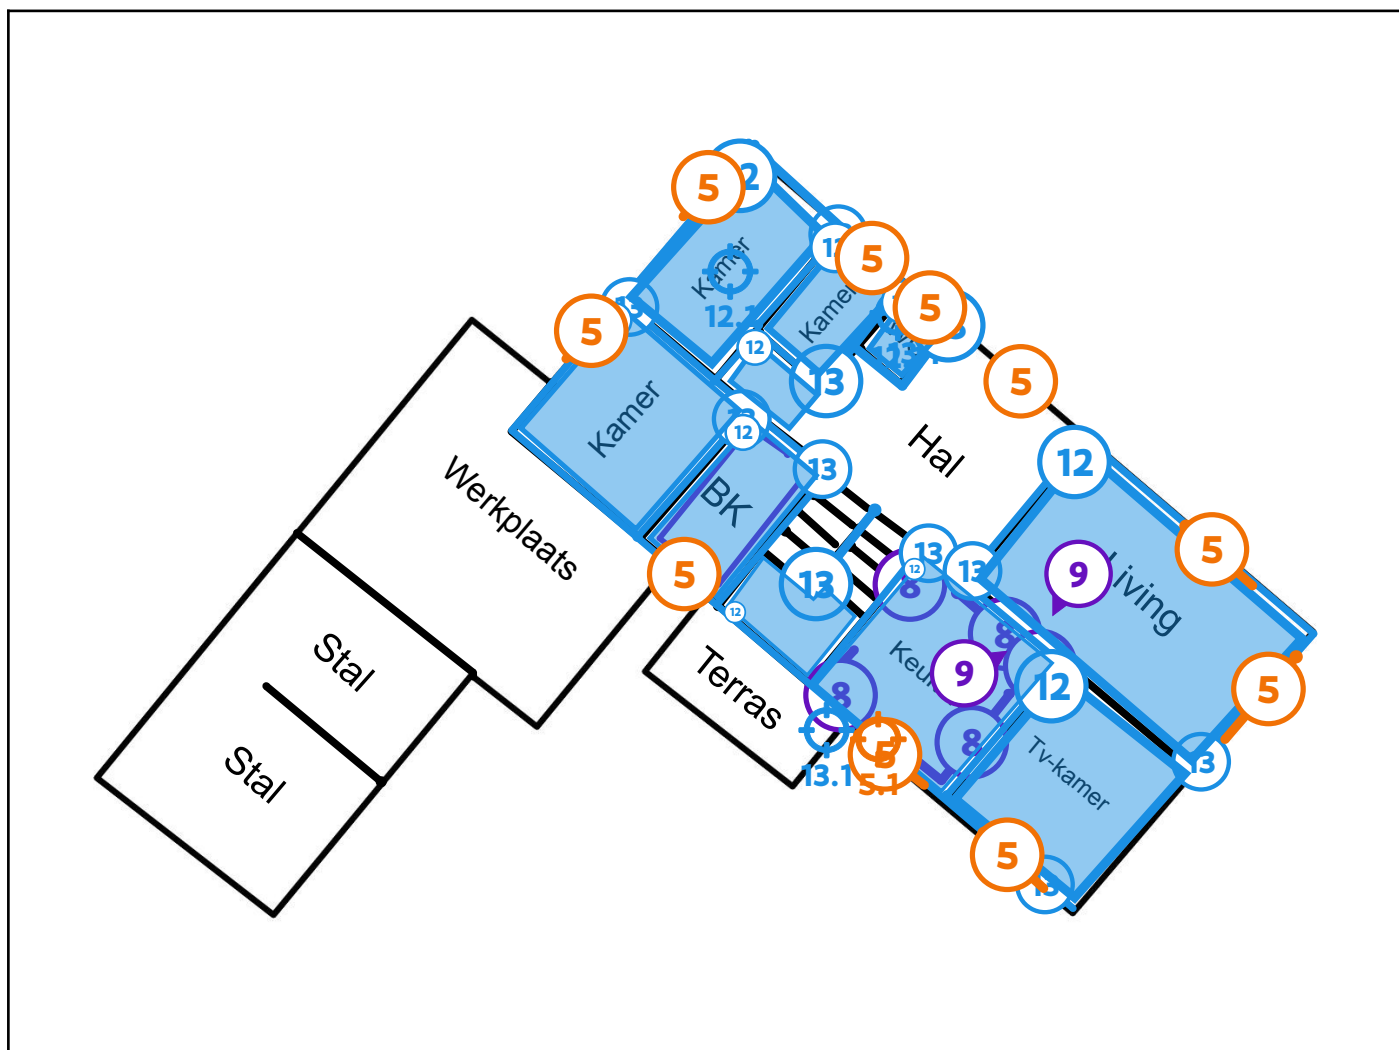
Plan 1.2: Gelijkvloers

Beschrijving	Type	Actie
5. Mastiek	Asbestmateriaal	Verwijderen
5.1 Code: MM-04	Puntmonster	-
8. Tegellijm (wandtegels-keuken)	Advies	-
9. Kachels	Advies	-
10. Tegellijm (wandtegels-badkamer)	Advies	-
12. Pleister plafond	Geen asbest	-
12.1 Code: MM-02	Mengmonster	-

13. Pleister muur	Geen asbest	-
13.1 Code: MM-01	Mengmonster	-

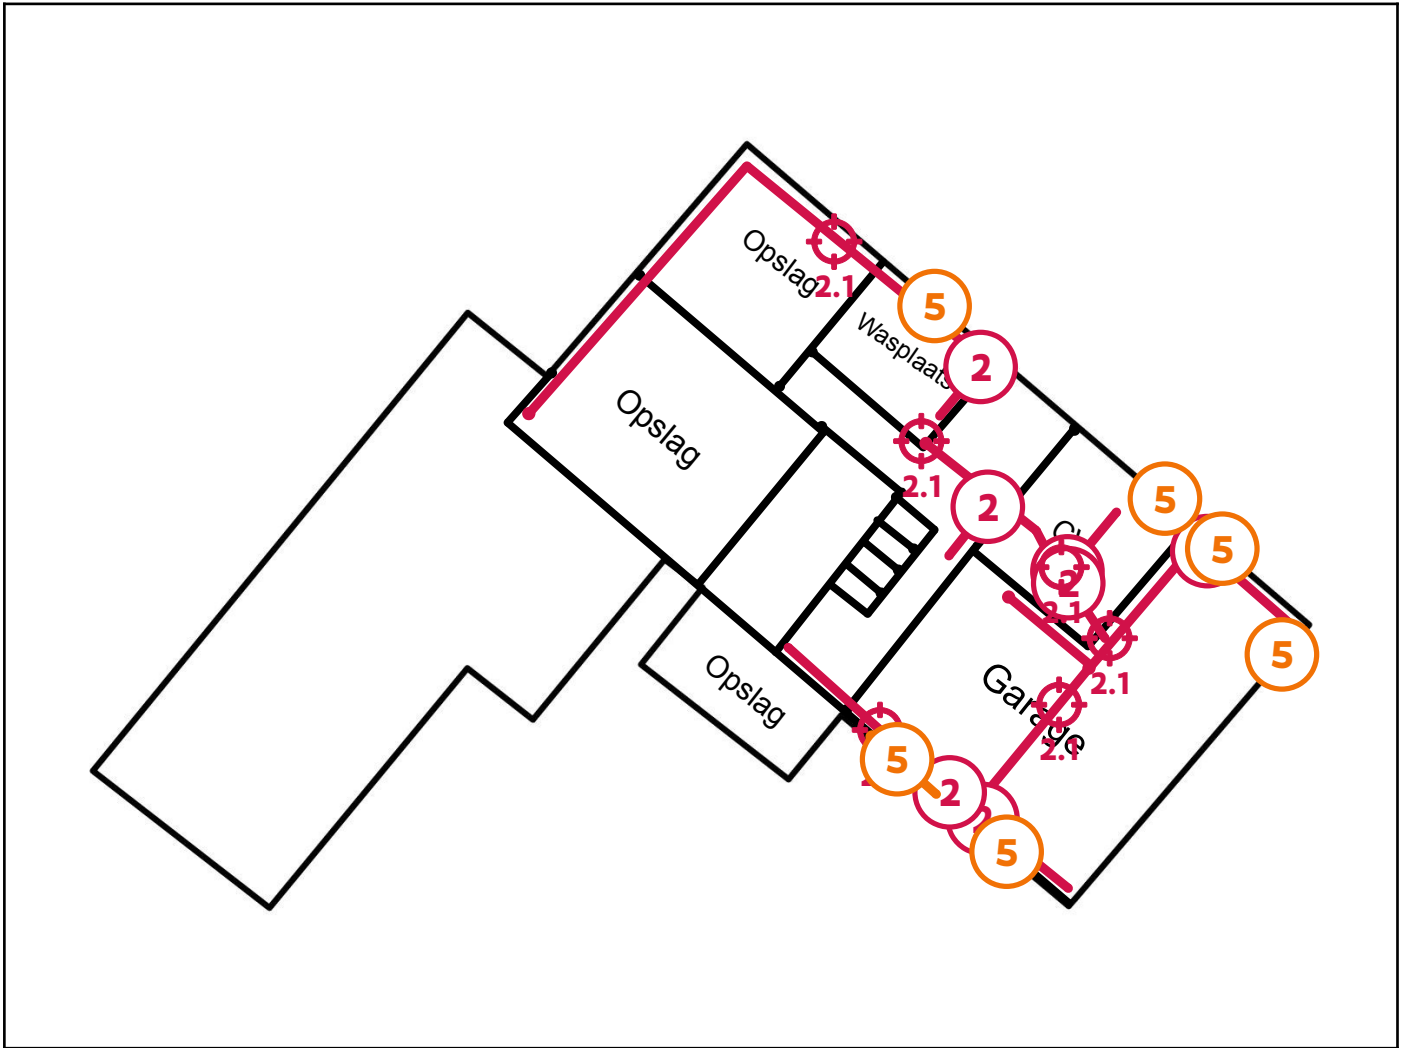
Plan 1.3: Kelder

Beschrijving	Type	Actie
2. Leidingisolatie	Asbestmateriaal	Dringend verwijderen
2.1 Code: MM-03	Mengmonster	-
5. Mastiek	Asbestmateriaal	Verwijderen

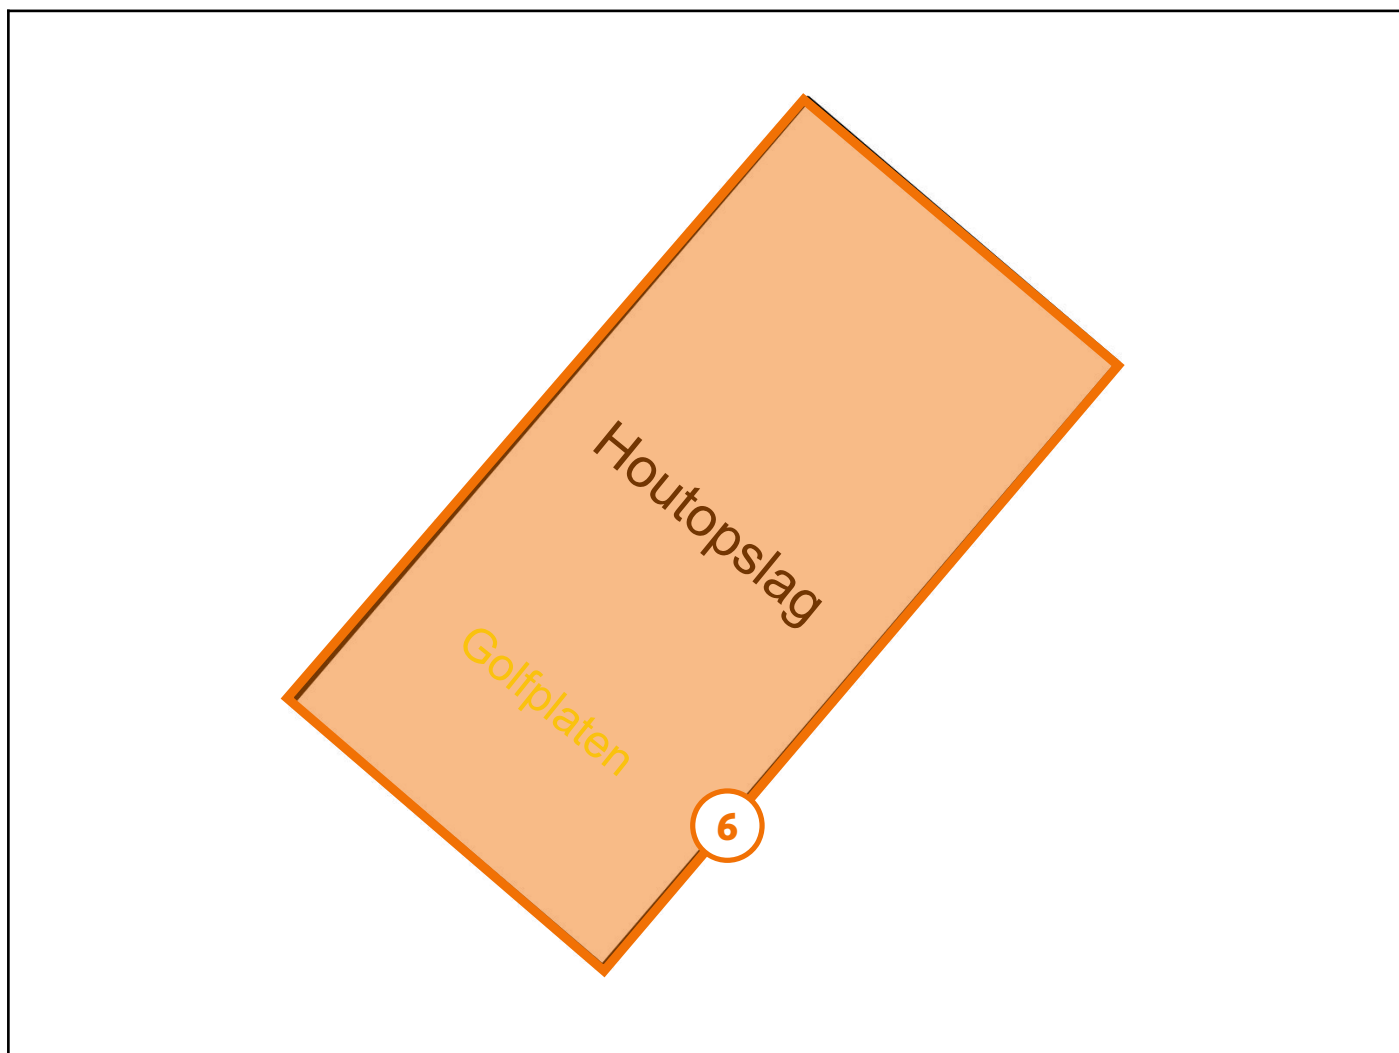
Plan 2.1: Houtopslag

Beschrijving	Type	Actie
6. Golfplaten (houtopslag)	Asbestmateriaal	Verwijderen

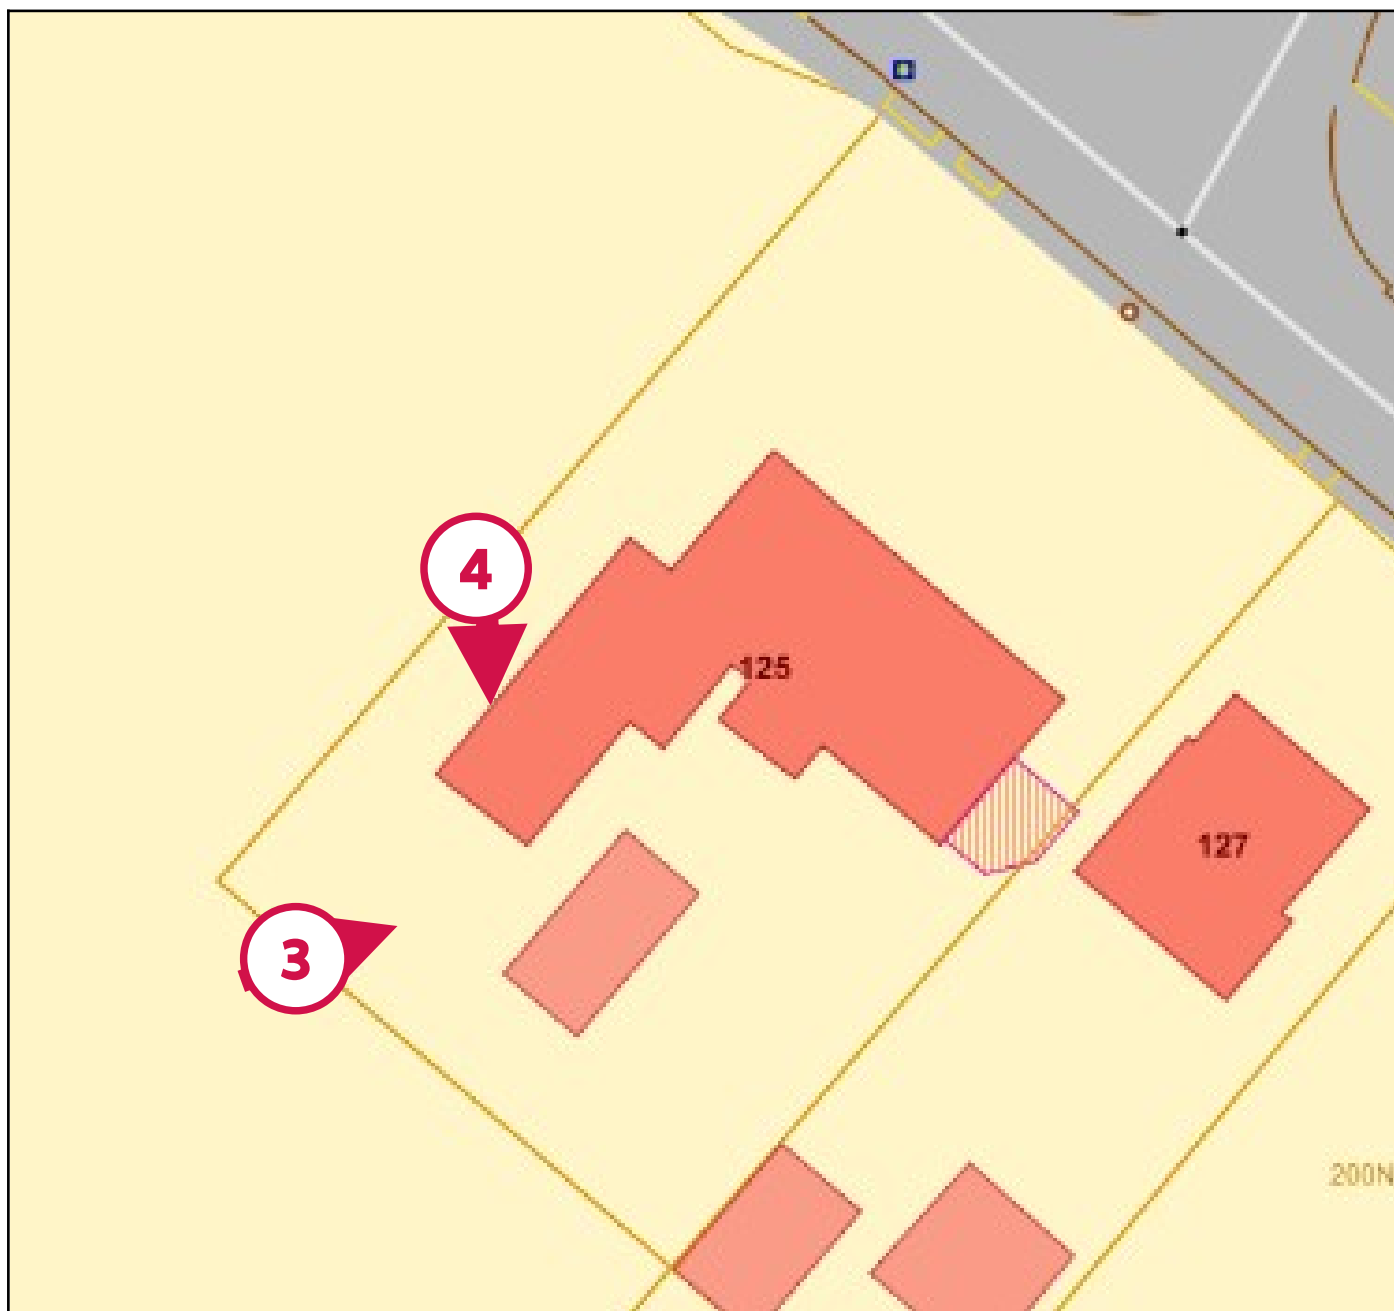
Plan 3.1: Vaststellingen buiten de constructies

Beschrijving	Type	Actie
3. Rookgaskanaal	Asbestmateriaal	Dringend verwijderen
4. Rookgaskanalen	Asbestmateriaal	Dringend verwijderen

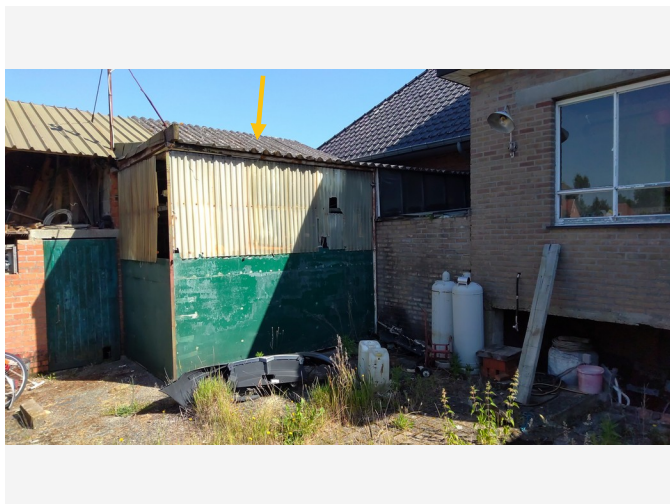
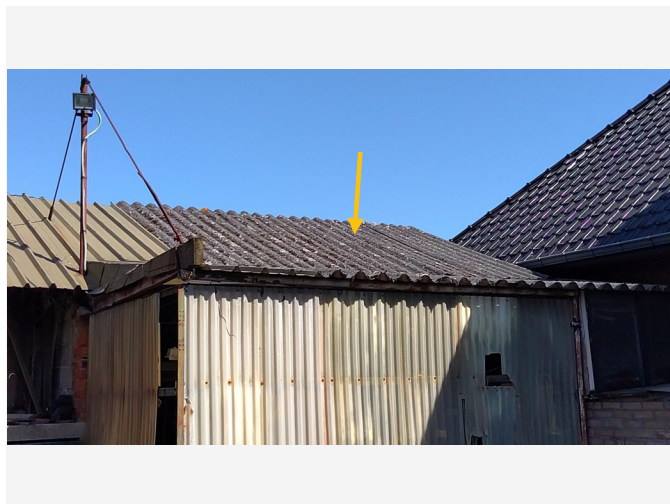
Het asbestmateriaal valt onder de mijlpaal van 2034.

Eindbeoordeling materiaalrisico	Hoog materiaalrisico en/of hoge kans op vezelvrijgave
---------------------------------	---

Gebondenheid	Categorie 1: hechtgebonden in oorsprong
Asbestsoort (vezeltype)	Crocidoliet aanwezig
Asbestconcentratie	Laag (< 50%)
Afschermingsgraad van het gehele materiaal	Geheel of deels (ook) vrij aan de binnenlucht
Toestand van het materiaal	Matig beschadigd, matig verweerd

Beschrijving	Golfplaten (werkhuis)
Omgeving	Grenst aan binnen- en buitenlucht
Primaire drager	Schuin dak
Asbestmateriaal	Dak- en gevelbekleding - Golfplaat
Bindmiddel van asbestmateriaal	Cement
Gebondenheid op basis van bindmiddel	Hecht
Hoeveelheid (oppervlakte - aantal)	• 20,00 m ² - 1 stuk
Totale oppervlakte	20,00 m ²
Eenvoudig bereikbaar	Ja
Bevestigingswijze	• Geschroefd
Identificatiemethode	Vaststelling zonder monsternamen

- Verwijder dit asbestmateriaal zo snel mogelijk. Volg de toestand goed op.

- Eenvoudige handelingen: mag via doe-het-zelf of door werknemer(s) met opleidingsattest eenvoudige handelingen
In één geheel te verwijderen, verpakken en afvoeren.

Draag persoonlijke beschermingsmiddelen.

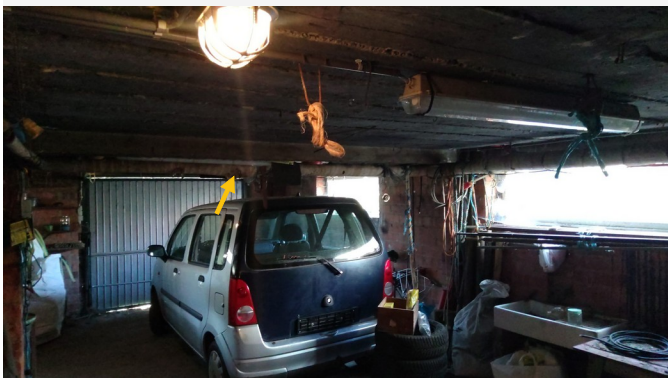
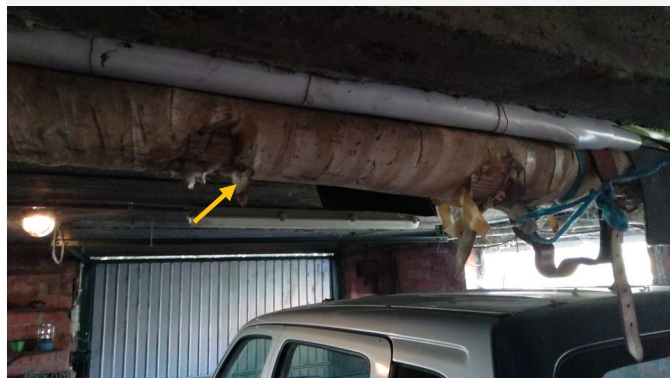
Het asbestmateriaal valt onder de mijlpaal van 2034.

Eindbeoordeling materiaalrisico	Hoog materiaalrisico en/of hoge kans op vezelvrijgave
---------------------------------	---

Gebondenheid	Categorie 2: niet-hechtgebonden met matrix
Asbestsoort (vezeltype)	Amfibool aanwezig, uitgezonderd crocidoliet
Asbestconcentratie	Hoog ($\geq 50\%$)
Afschermingsgraad van het gehele materiaal	Geheel of deels (ook) vrij aan de binnenlucht
Toestand van het materiaal	Zwaar beschadigd, zwaar verweerd

#	Type	Referentie	Resultaat
2.1	Mengmonster	MM-03	Chrysotiel, Amosiet

Beschrijving	Leidingisolatie
Omgeving	Binnen
Primaire drager	Sanitaire infrastructuur en uitrusting (toe- en afvoer)
Asbestmateriaal	In-situ afwerkingslagen - Thermische isolatie
Bindmiddel van asbestmateriaal	Gips - kalk
Gebondenheid op basis van bindmiddel	Niet-hechtgebonden
Hoeveelheid (lengte - omtrek - dikte - aantal)	<ul style="list-style-type: none">• 42,00 m - 20,00 cm - 3,00 cm - 1 stuk• 13,00 m - 6,00 cm - 1,60 cm - 1 stuk

Totaal volume	0,264 m ³
Eenvoudig bereikbaar	Ja
Bevestigingswijze	<ul style="list-style-type: none">• Verlijmd, ingegoten, versmeerd
Identificatiemethode	Vaststelling met monstername
Destructieve handeling voor identificatie	Nee
Opmerking	De leidingisolatie werd op verschillende plaatsen bemonsterd, zowel in de bochten als op de rechte stukken.

- Verwijder dit asbestmateriaal zo snel mogelijk. Volg de toestand goed op.
- Voer binnenluchtmetingen uit om actuele blootstellingsrisico's in de binnenlucht te monitoren.

- Hermetische zone (erkend asbestverwijderaar)
Deze niet-hechtgebonden leidingisolatie dient door een erkend verwijderaar worden verwijderd.
Verwijdering via hermetische zone.

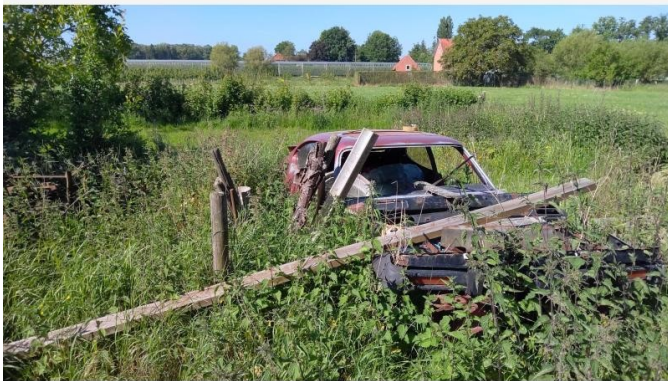
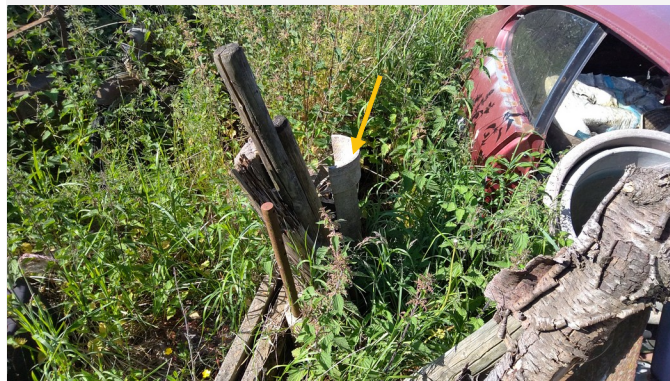
Beschrijving	Rookgaskanaal
Type afvalstof	Betreft stock-voorraad of gedemonteerde asbestmaterialen
Aanwezige resten	Geen resten aanwezig
Omgeving	Buiten
Primaire drager	Bodem
Asbestmaterialen	<ul style="list-style-type: none">• Rookgaskanaal
Bindmiddel van asbestmateriaal	Cement
Gebondenheid op basis van bindmiddel	Hecht
Hoeveelheid (gewicht - aantal)	<ul style="list-style-type: none">• 8,00 kg - 1 stuk
Totaal gewicht	8,00 kg
Eenvoudig bereikbaar	Ja
Identificatiemethode	Vaststelling zonder monstername

- Verwijder het asbestafval.

- Eenvoudige handelingen: mag via doe-het-zelf of door werknemer(s) met opleidingsattest eenvoudige handelingen
In één geheel verwijderen, verpakken en afvoeren.
Draag persoonlijke beschermingsmiddelen.

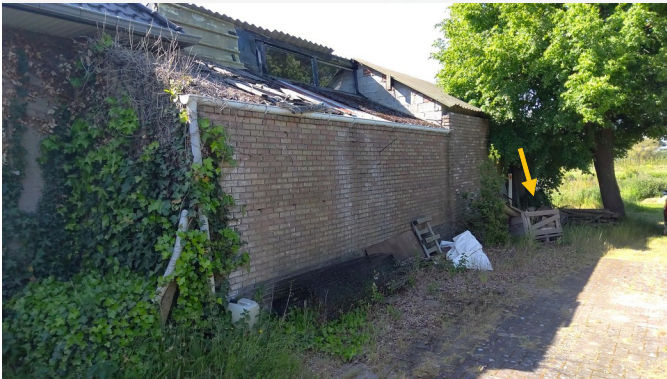
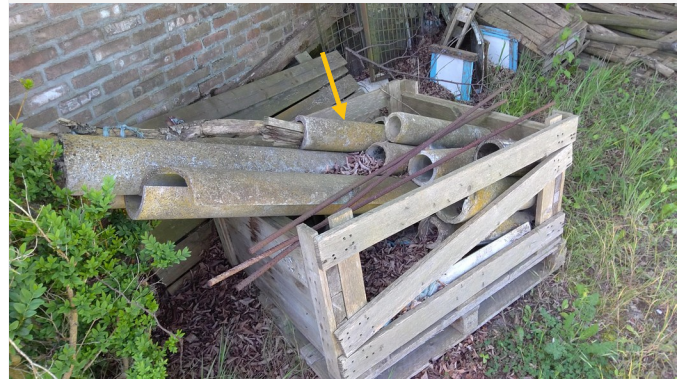
Fiche 4: Rookgaskanalen

Beschrijving	Rookgaskanalen
Type afvalstof	Betreft stock-voorraad of gedemonteerde asbestmaterialen
Aanwezige resten	Geen resten aanwezig
Omgeving	Buiten
Primaire drager	Transport- en vervoersmiddelen
Asbestmaterialen	<ul style="list-style-type: none">• Rookgaskanaal
Bindmiddel van asbestmateriaal	Cement
Gebondenheid op basis van bindmiddel	Hecht
Hoeveelheid (gewicht - aantal)	<ul style="list-style-type: none">• 120,00 kg - 1 stuk
Totaal gewicht	120,00 kg
Eenvoudig bereikbaar	Ja
Identificatiemethode	Vaststelling zonder monsternamen
Opmerking	Betreft een houten bak met asbesthoudende rookgaskanalen

- Verwijder het asbestafval.

- Eenvoudige handelingen: mag via doe-het-zelf of door werknemer(s) met opleidingsattest eenvoudige handelingen
In één geheel verwijderen, verpakken en afvoeren.
Draag persoonlijke beschermingsmiddelen.

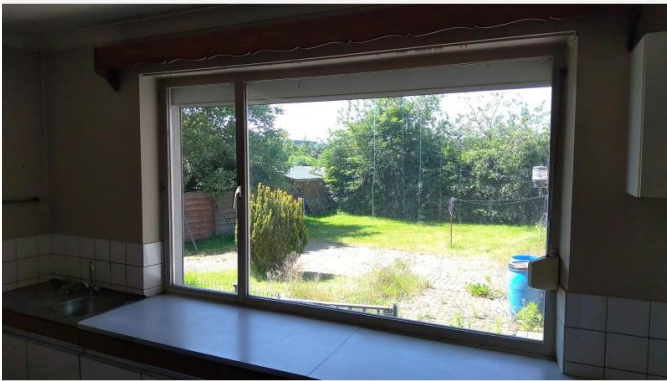
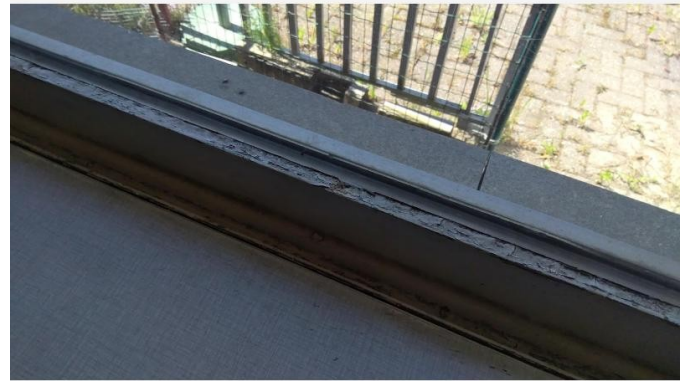
Het asbestmateriaal valt onder de mijlpaal van 2040.

Eindbeoordeling materiaalrisico	Verhoogd materiaalrisico en/of verhoogde kans op vezelvrijgave
---------------------------------	--

Gebondenheid	Categorie 1: hechtgebonden in oorsprong
Asbestsoort (vezeltype)	Alleen chrysotiel
Asbestconcentratie	Laag (< 50%)
Afschermingsgraad van het gehele materiaal	Geheel of deels (ook) vrij aan de binnenlucht
Toestand van het materiaal	Matig beschadigd, matig verweerd

#	Type	Referentie	Resultaat
5.1	Puntmonster	MM-04	Chrysotiel

Beschrijving	Mastiek
Omgeving	Grenst aan binnen- en buitenlucht
Primaire drager	Wandopening verticaal (raam, deur, ...)
Asbestmateriaal	In-situ afwerkingslagen - Pasta, stopverf, voegsel, stopsel, vulsel, mastiek, kitten, ...
Bindmiddel van asbestmateriaal	Kitten, mastiek, pasta
Gebondenheid op basis van bindmiddel	Hecht
Hoeveelheid (gewicht - aantal)	• 10,00 kg - 1 stuk

Totaal gewicht	10,00 kg
Eenvoudig bereikbaar	Ja
Bevestigingswijze	<ul style="list-style-type: none">• Verlijmd, ingegoten, versmeerd
Identificatiemethode	Vaststelling met monstername
Destructieve handeling voor identificatie	Nee
Opmerking	Betreft de mastiek van alle ramen.

- Verwijderen om asbestveilige toestand te bereiken (mijlpaal 2040).

- Eenvoudige handelingen: mag via doe-het-zelf of door werknemer(s) met opleidingsattest eenvoudige handelingen
In één geheel verwijderen, verpakken en afvoeren.

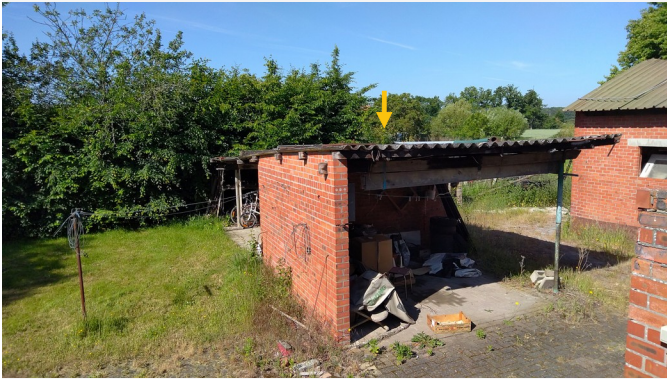
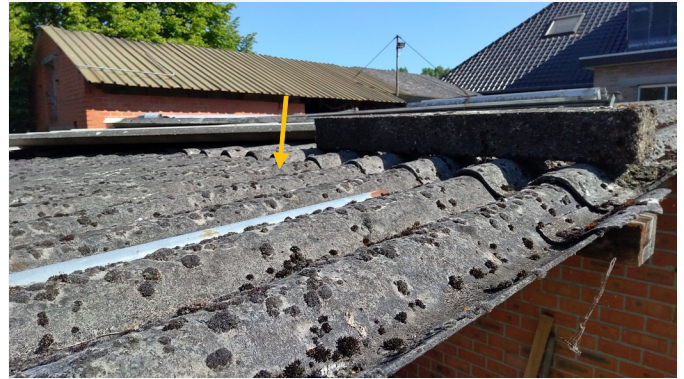
Het asbestmateriaal valt onder de mijlpaal van 2034.

Eindbeoordeling materiaalrisico	Verhoogd materiaalrisico en/of verhoogde kans op vezelvrijgave
---------------------------------	--

Gebondenheid	Categorie 1: hechtgebonden in oorsprong
Asbestsoort (vezeltype)	Crocidoliet aanwezig
Asbestconcentratie	Laag (< 50%)
Afschermingsgraad van het gehele materiaal	Geheel of deels vrij aan de buitenlucht
Toestand van het materiaal	Matig beschadigd, matig verweerd

Beschrijving	Golfplaten (houtopslag)
Omgeving	Buiten
Primaire drager	Schuin dak
Asbestmateriaal	Dak- en gevelbekleding - Golfplaat
Bindmiddel van asbestmateriaal	Cement
Gebondenheid op basis van bindmiddel	Hecht
Hoeveelheid (oppervlakte - aantal)	• 32,00 m ² - 1 stuk
Totale oppervlakte	32,00 m ²
Eenvoudig bereikbaar	Ja
Bevestigingswijze	• Geschroefd
Identificatiemethode	Vaststelling zonder monsternamen

- Verwijderen om asbestveilige toestand te bereiken (mijlpaal 2034).

- Eenvoudige handelingen: mag via doe-het-zelf of door werknemer(s) met opleidingsattest eenvoudige handelingen
In één geheel verwijderen, verpakken en afvoeren.

Draag persoonlijke beschermingsmiddelen.

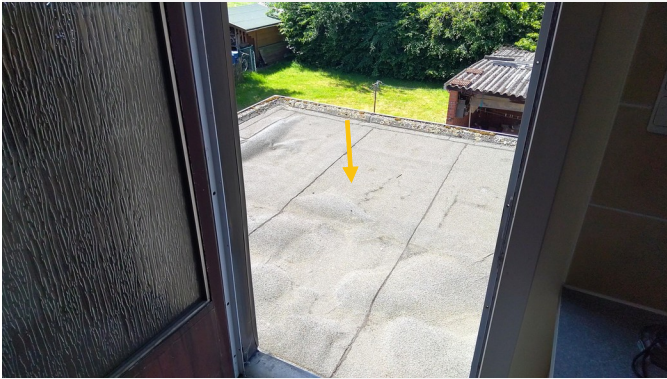
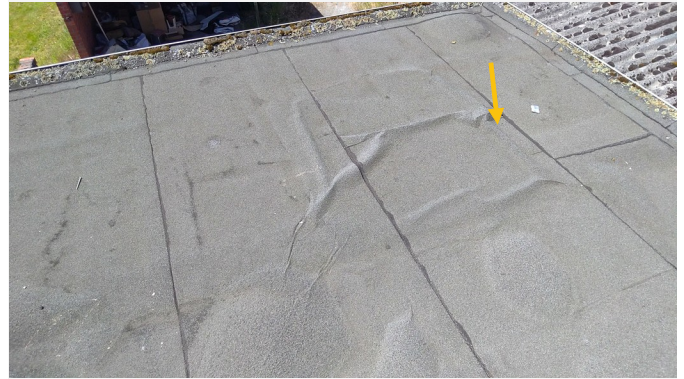
Het asbestmateriaal valt onder de mijlpaal van 2040.

Eindbeoordeling materiaalrisico	Laag materiaalrisico en/of verlaagde kans op vezelvrijgave
---------------------------------	--

Gebondenheid	Categorie 1: hechtgebonden in oorsprong
Asbestsoort (vezeltype)	Crocidoliet aanwezig
Asbestconcentratie	Laag (< 50%)
Afschermingsgraad van het gehele materiaal	Geheel of deels vrij aan de buitenlucht
Toestand van het materiaal	Licht beschadigd, licht verweerd. Intact materiaal type Pical – asbestboard of categorie III 'gebondenheid'

Beschrijving	Roofing
Omgeving	Buiten
Primaire drager	Plat dak
Asbestmateriaal	Dak- en gevelbekleding - Roofing
Bindmiddel van asbestmateriaal	Bitumen (roofing, teer, asfalt)
Gebondenheid op basis van bindmiddel	Hecht
Hoeveelheid (oppervlakte - aantal)	• 10,00 m ² - 1 stuk
Totale oppervlakte	10,00 m ²
Eenvoudig bereikbaar	Ja
Bevestigingswijze	• Verlijmd, ingegoten, versmeerd

Identificatiemethode	Vaststelling zonder monstername Motivatie: Groot risico op structurele gevolgschade (lekschade, werking installatie,...)
Destructieve handeling voor identificatie	Nee
Opmerking	Betreft de roofing van het platte dak van het overdekt terras. Om 100% zeker te zijn of deze asbest bevat kan u bij verwijdering van deze roofing een aannemelijk staal laten nemen.

- Zorg voor een veilig beheer. Vermijd het beschadigen van het asbestmateriaal. Controleer de toestand jaarlijks op wijzigingen.

- Eenvoudige handelingen: mag via doe-het-zelf of door werknemer(s) met opleidingsattest eenvoudige handelingen
In één geheel verwijderen, verpakken en afvoeren.

Draag persoonlijke beschermingsmiddelen.

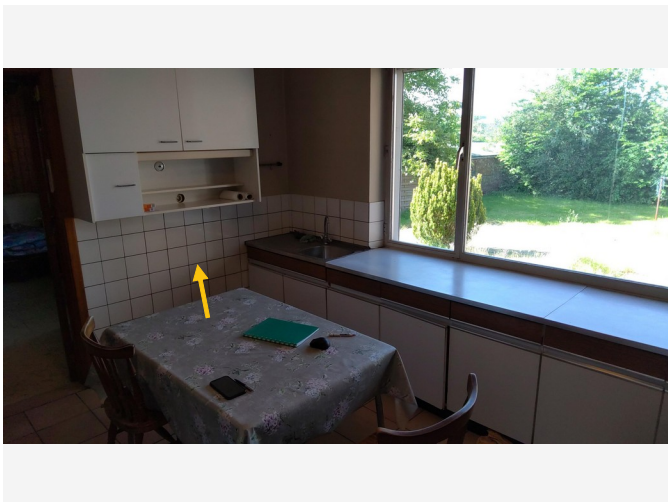
Betreft de tegellijm achter deze wandtegels. Er bestaat steeds een mogelijke kans dat deze asbesthoudend is. Voor 100% zekerheid kan u een aanvullend destructief onderzoek laten uitvoeren.

Identificatiemethode	Redelijk vermoeden
Primaire drager	Binnenwand
(Asbest)materiaal	In-situ afwerkingslagen - Lijm laag
Bindmiddel	Cement
Gebondenheid bindmiddel	Hecht

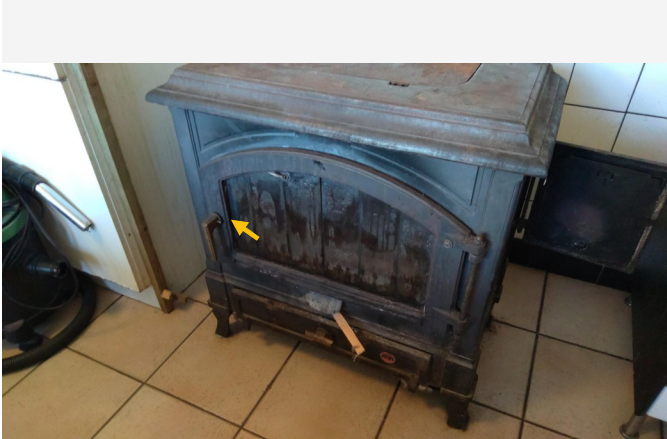
Mogelijks bevindt er zich achter het glas van de kachels een asbesthoudende koord/ pakking.

Identificatiemethode	Redelijk vermoeden
Primaire drager	Ruimteverwarming
(Asbest)materiaal	Koord, lint, band, strip
Bindmiddel	Weinig of geen bindmiddel (textiel, bevlokkig, ...)
Gebondenheid bindmiddel	Niet-hechtgebonden

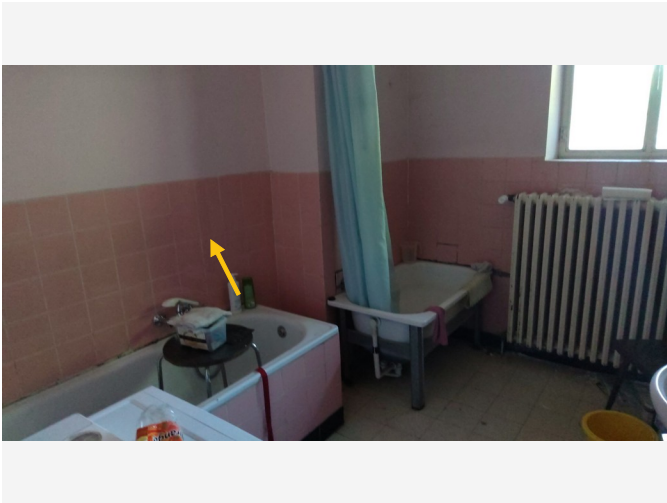
Betreft de tegellijm achter deze wandtegels. Er bestaat steeds een mogelijke kans dat deze asbesthoudend is. Voor 100% zekerheid kan u een aanvullend destructief onderzoek laten uitvoeren.

Identificatiemethode	Redelijk vermoeden
Primaire drager	Binnenwand
(Asbest)materiaal	In-situ afwerkingslagen - Lijm laag
Bindmiddel	Cement
Gebondenheid bindmiddel	Hecht

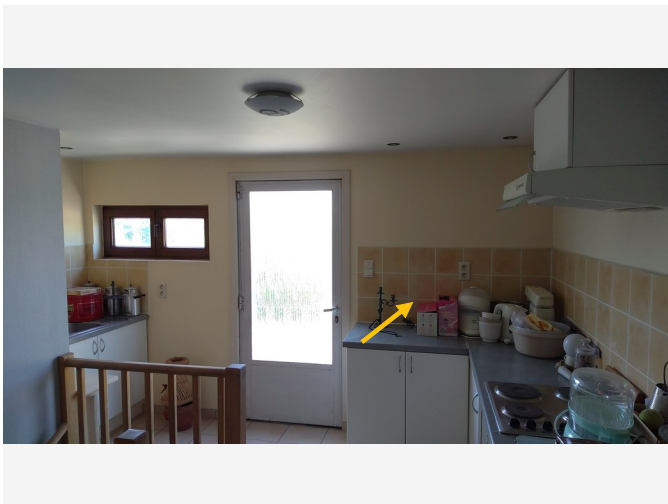
Betreft de tegellijm achter deze wandtegels. Er bestaat steeds een mogelijke kans dat deze asbesthoudend is. Voor 100% zekerheid kan u een aanvullend destructief onderzoek laten uitvoeren.

Identificatiemethode	Redelijk vermoeden
Primaire drager	Binnenwand
(Asbest)materiaal	In-situ afwerkingslagen - Lijm laag
Bindmiddel	Cement
Gebondenheid bindmiddel	Hecht

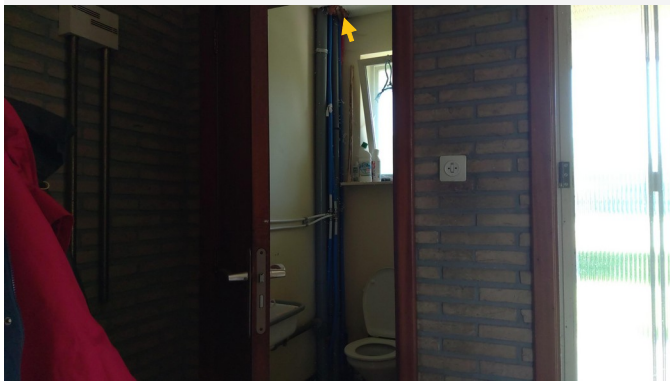
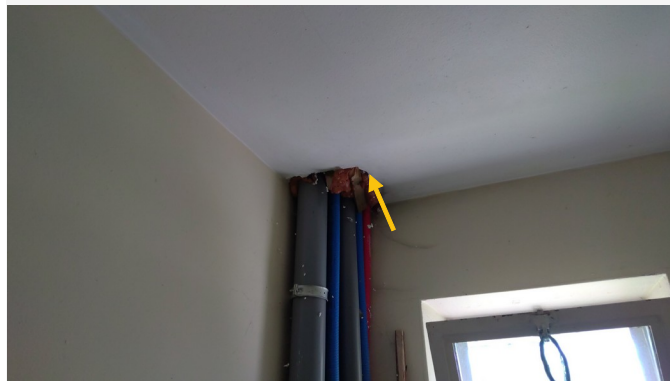
Geen asbest

#	Type	Referentie	Resultaat
12.1	Mengmonster	MM-02	Geen asbest

Beschrijving	Pleister plafond
Omgeving	Binnen
Primaire drager	Plafond
Bindmiddel van materiaal	Gips - kalk

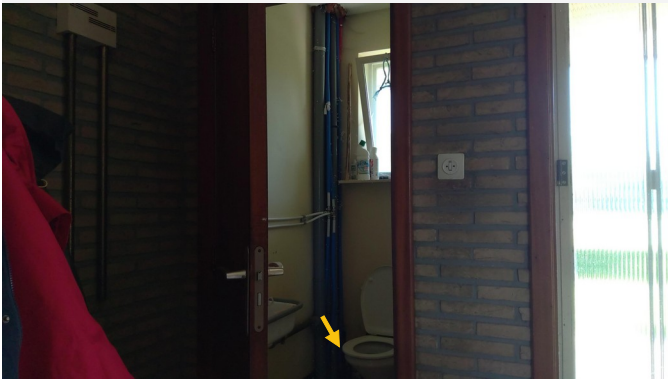
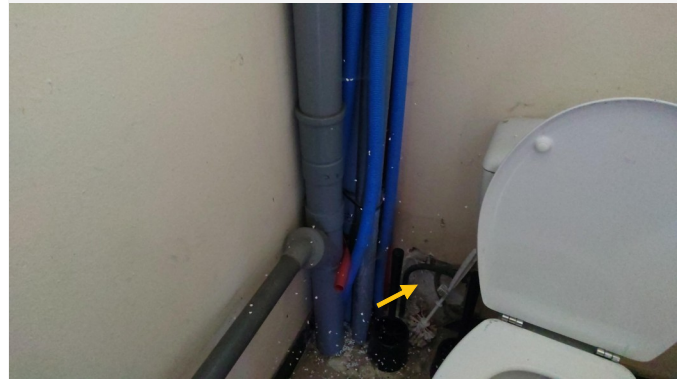
Geen asbest

#	Type	Referentie	Resultaat
13.1	Mengmonster	MM-01	Geen asbest

Beschrijving	Pleister muur
Omgeving	Binnen
Primaire drager	Binnenwand
Bindmiddel van materiaal	Gips - kalk
