Asbestinventarisatetest

Struikstraat 1, 3545 Halen

Attestnummer : 20240816-000151.000

Niet-asbestveilig

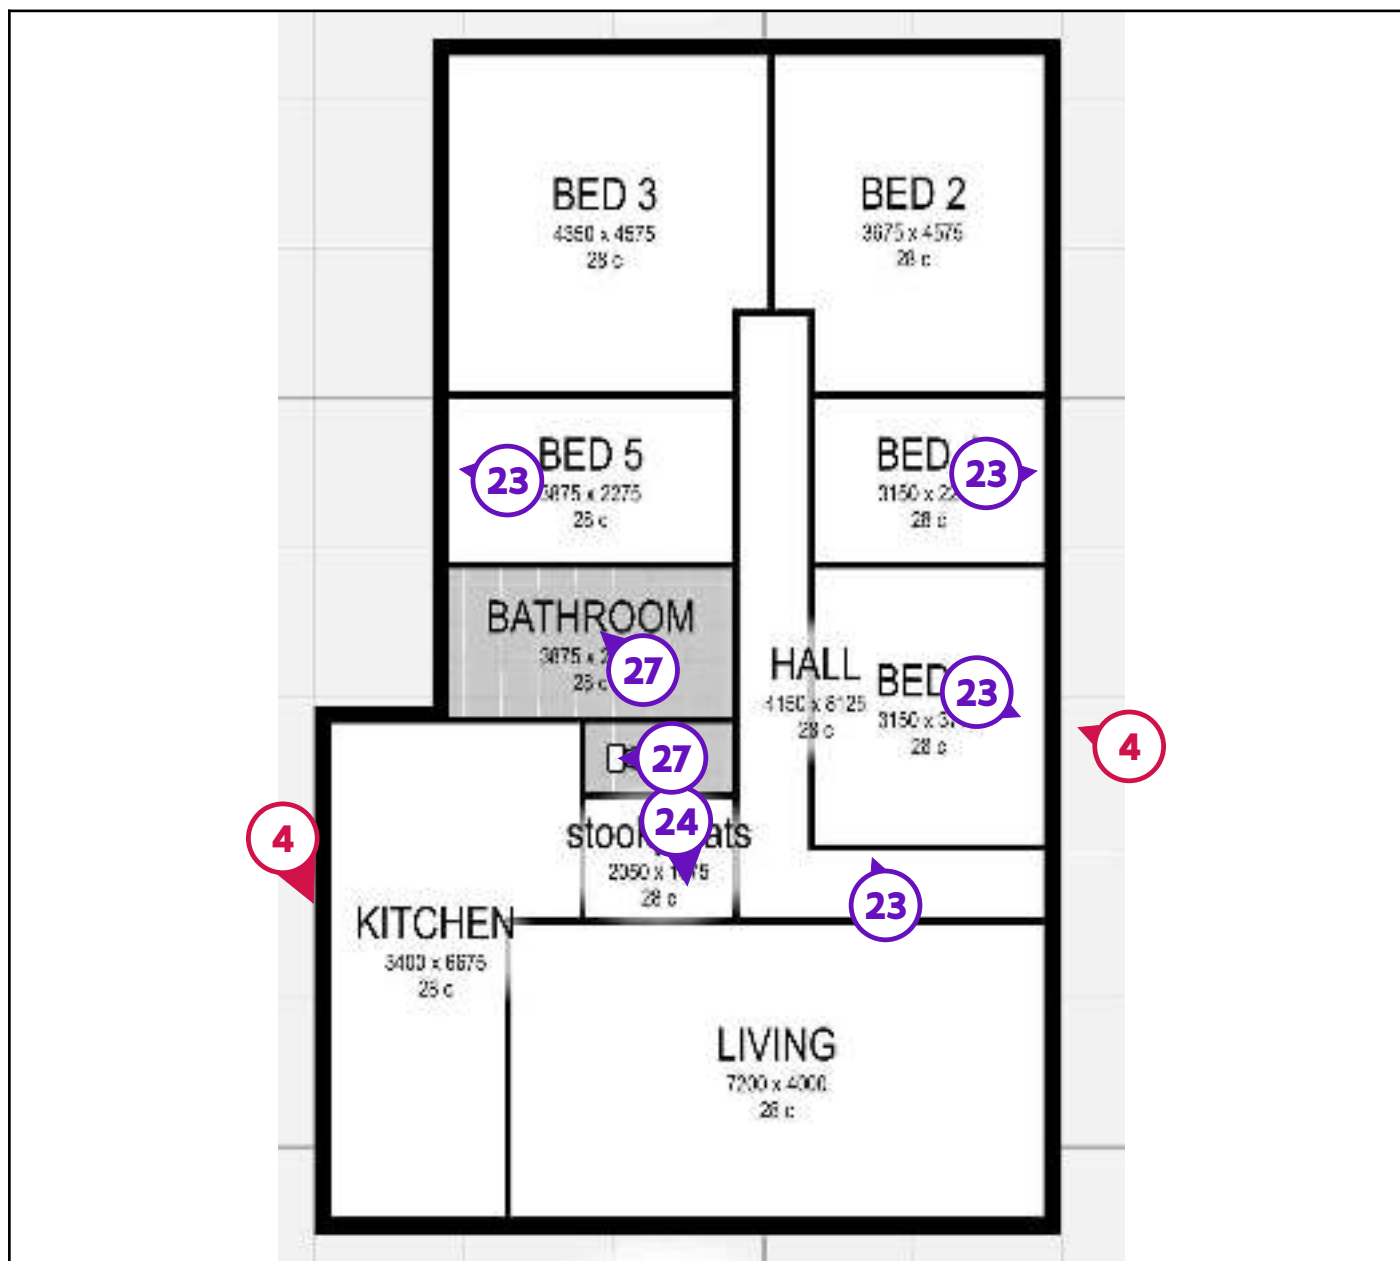
Plan 1.2: Grondplan

Beschrijving	Type	Actie
4. Plaatmateriaal woning	Asbestmateriaal	Dringend verwijderen
23. Oude verwarmingselement woning	Advies	-
24. Stookketel woning	Advies	-
27. Ventilatieopeningen woning	Advies	-

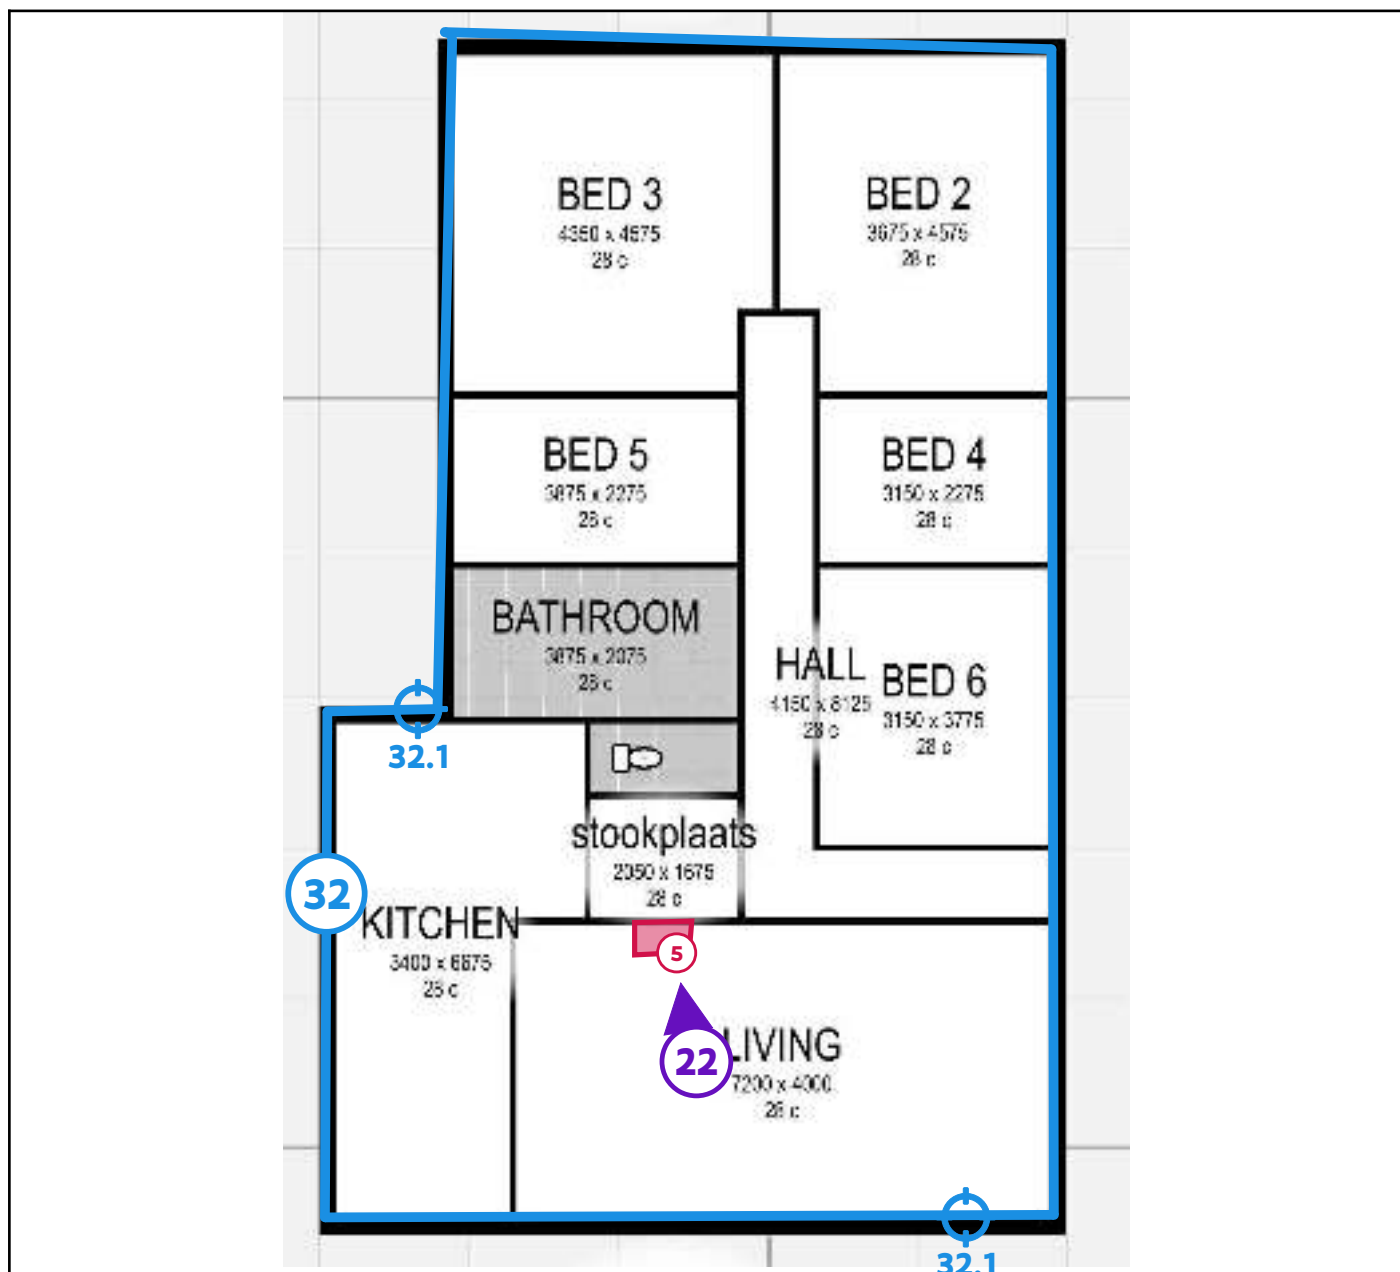
Plan 1.3: Grondplan

Beschrijving	Type	Actie
5. Plaat schouw woning	Asbestmateriaal	Dringend verwijderen
22. Schouwen woning	Advies	-
32. Crepi gevel woning	Geen asbest	-
32.1 Code: MM02	Mengmonster	-

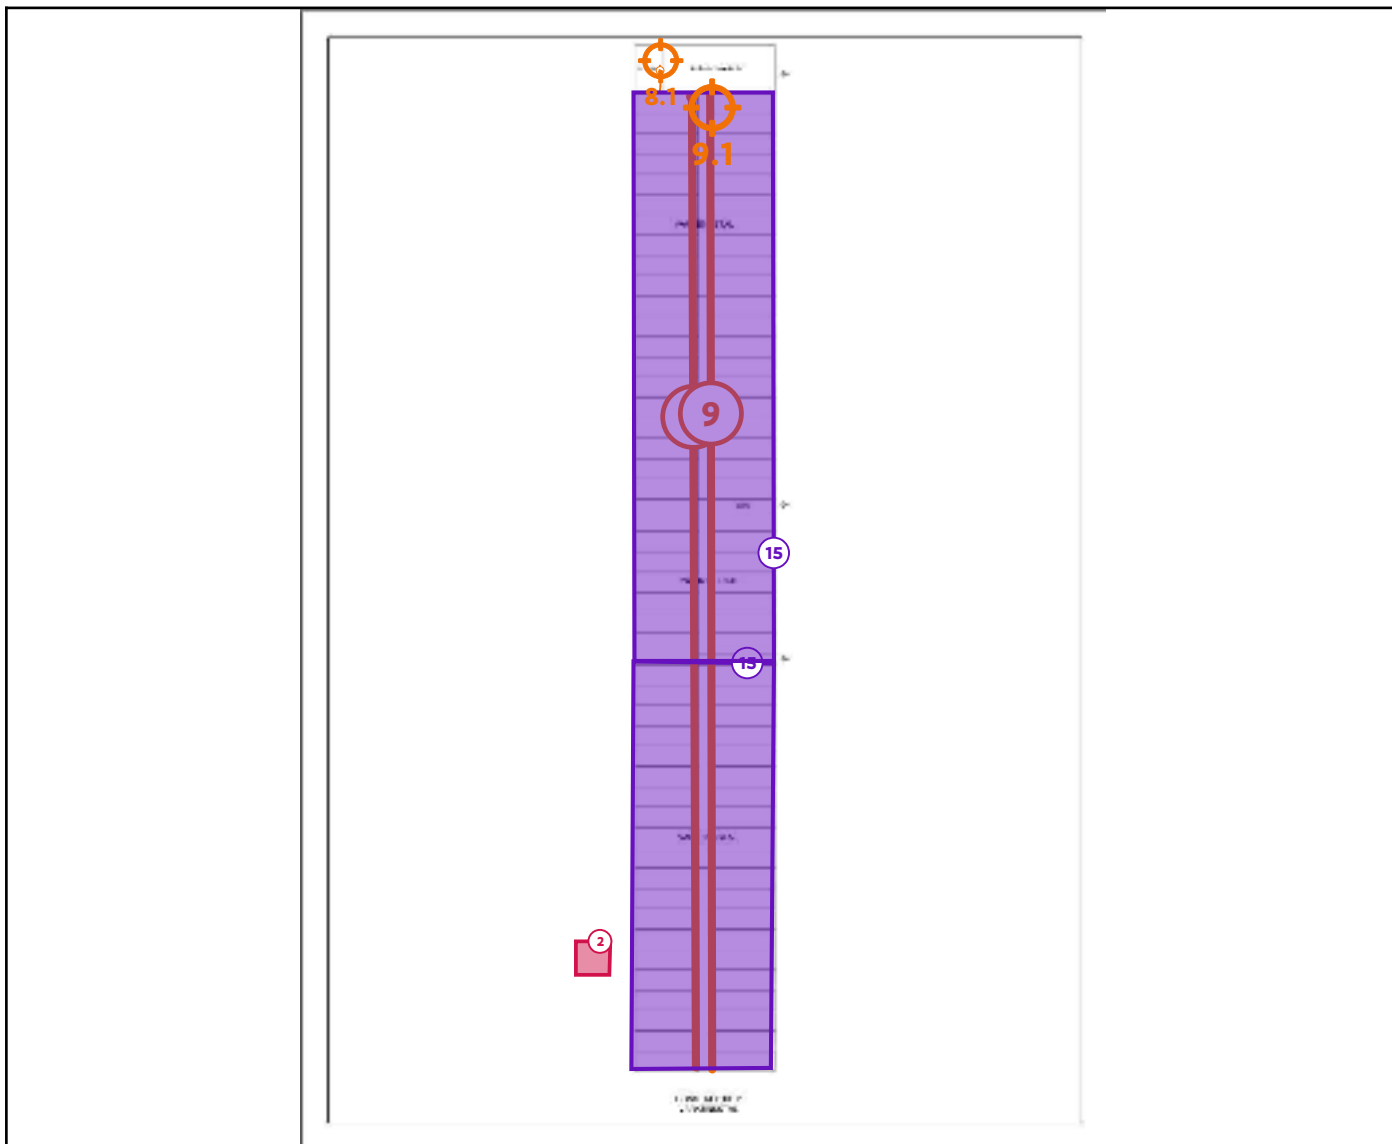
Plan 2.1: CONSTRUCTIE 2

Beschrijving	Type	Actie
2. Afval stukken over heel de site	Asbestmateriaal	Dringend verwijderen
8. Deur naar kantoor stalling 2	Asbestmateriaal	Verwijderen
8.1 Code: PM02	Puntmonster	-
9. Deuren stallen	Asbestmateriaal	Verwijderen
9.1 Code: PM03	Puntmonster	-

15. Kelder onder stalling 2 + 3 + 4 + 8	Beperking	-
---	-----------	---

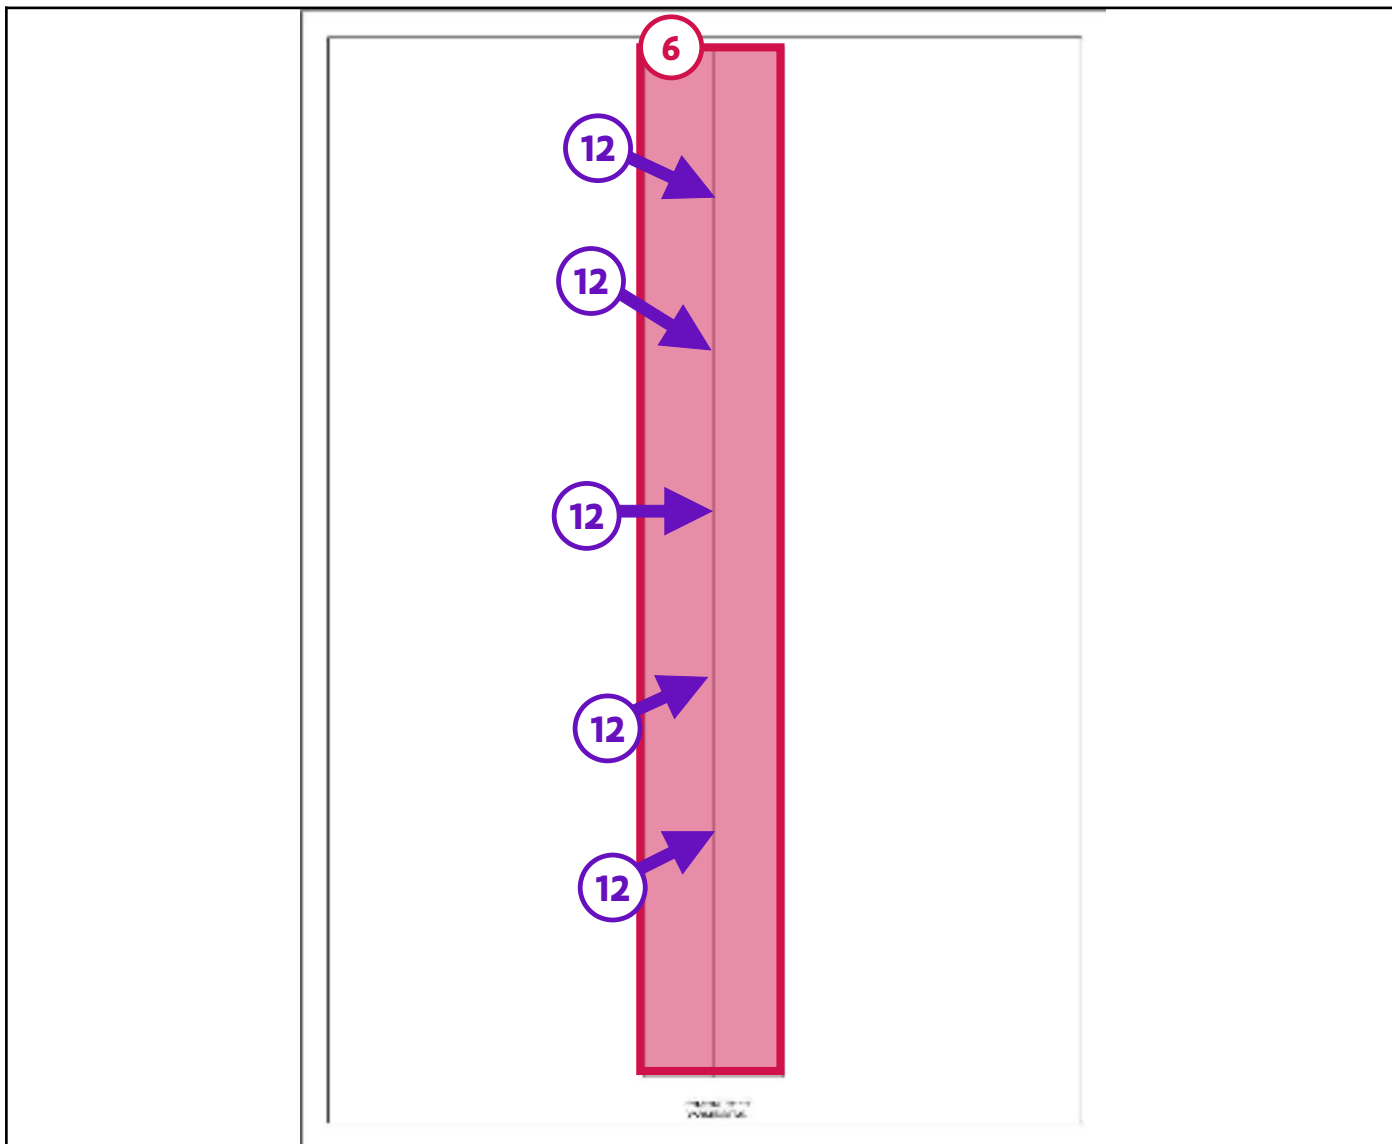
Plan 2.2: CONSTRUCTIE 2 DAKENPLAN

Beschrijving	Type	Actie
6. AC Golfplaten stalling 2 + 3 + 4 + 7	Asbestmateriaal	Dringend verwijderen
12. Ventilatie installatie stal 2 + 3 + 4 + 8	Beperking	-

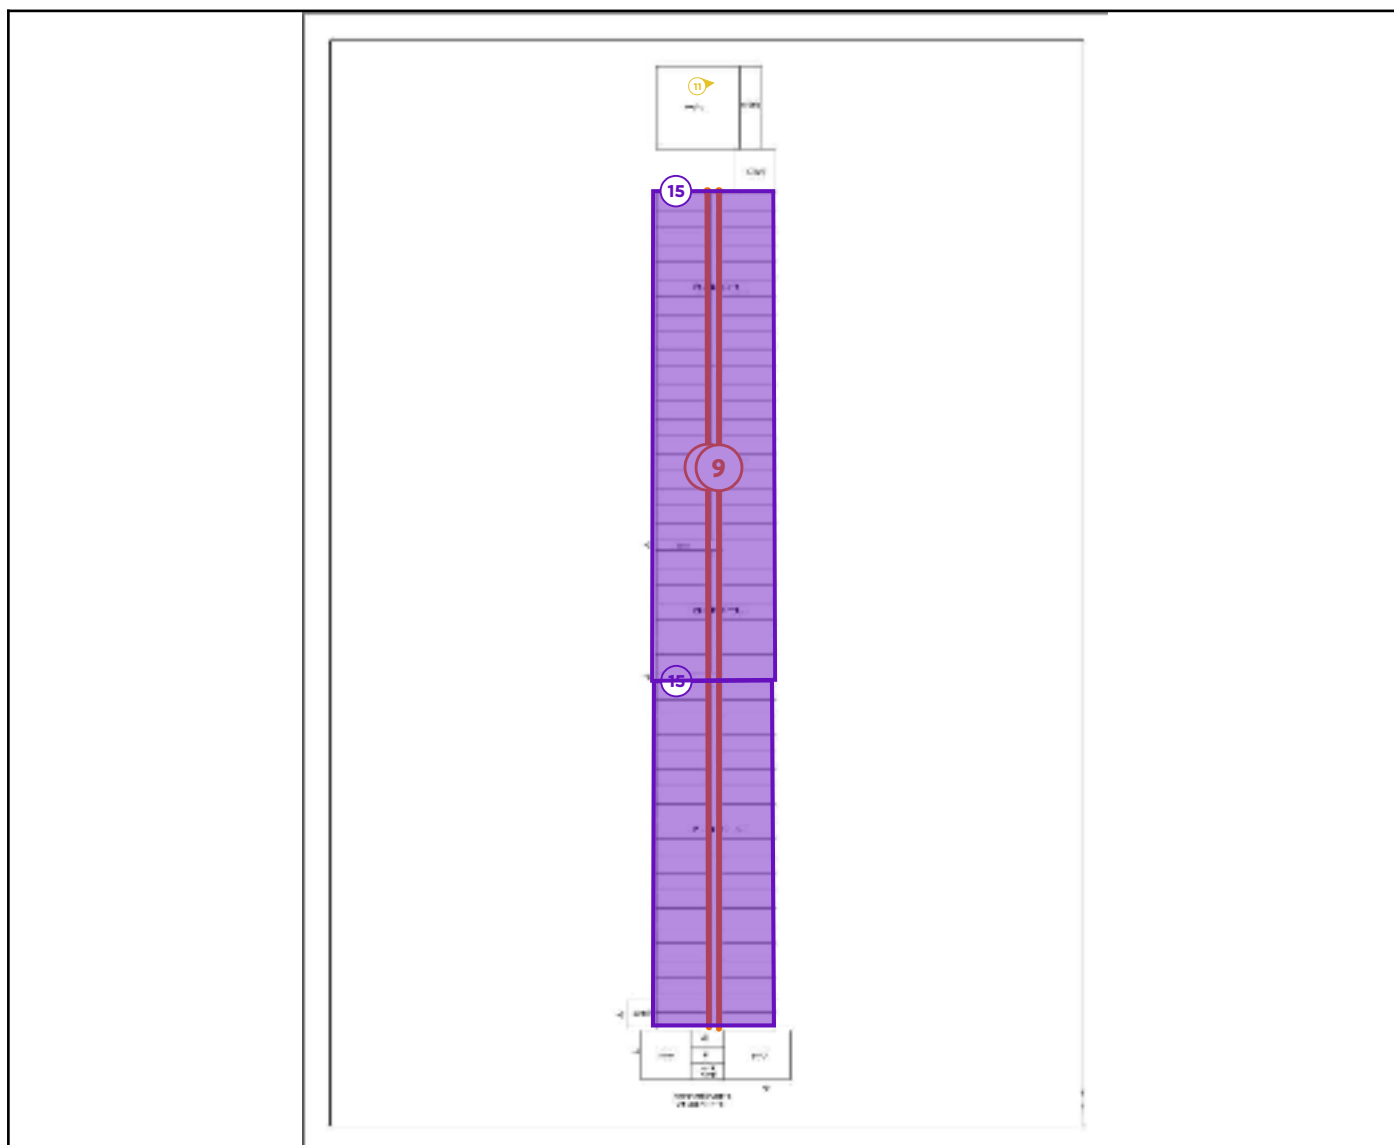
Plan 3.1: CONSTRUCTIE 3

Beschrijving	Type	Actie
9. Deuren stallen	Asbestmateriaal	Verwijderen
11. Bakeliet meter stalling 3	Asbestmateriaal	Zorgvuldig beheren
15. Kelder onder stalling 2 + 3 + 4 + 8	Beperking	-

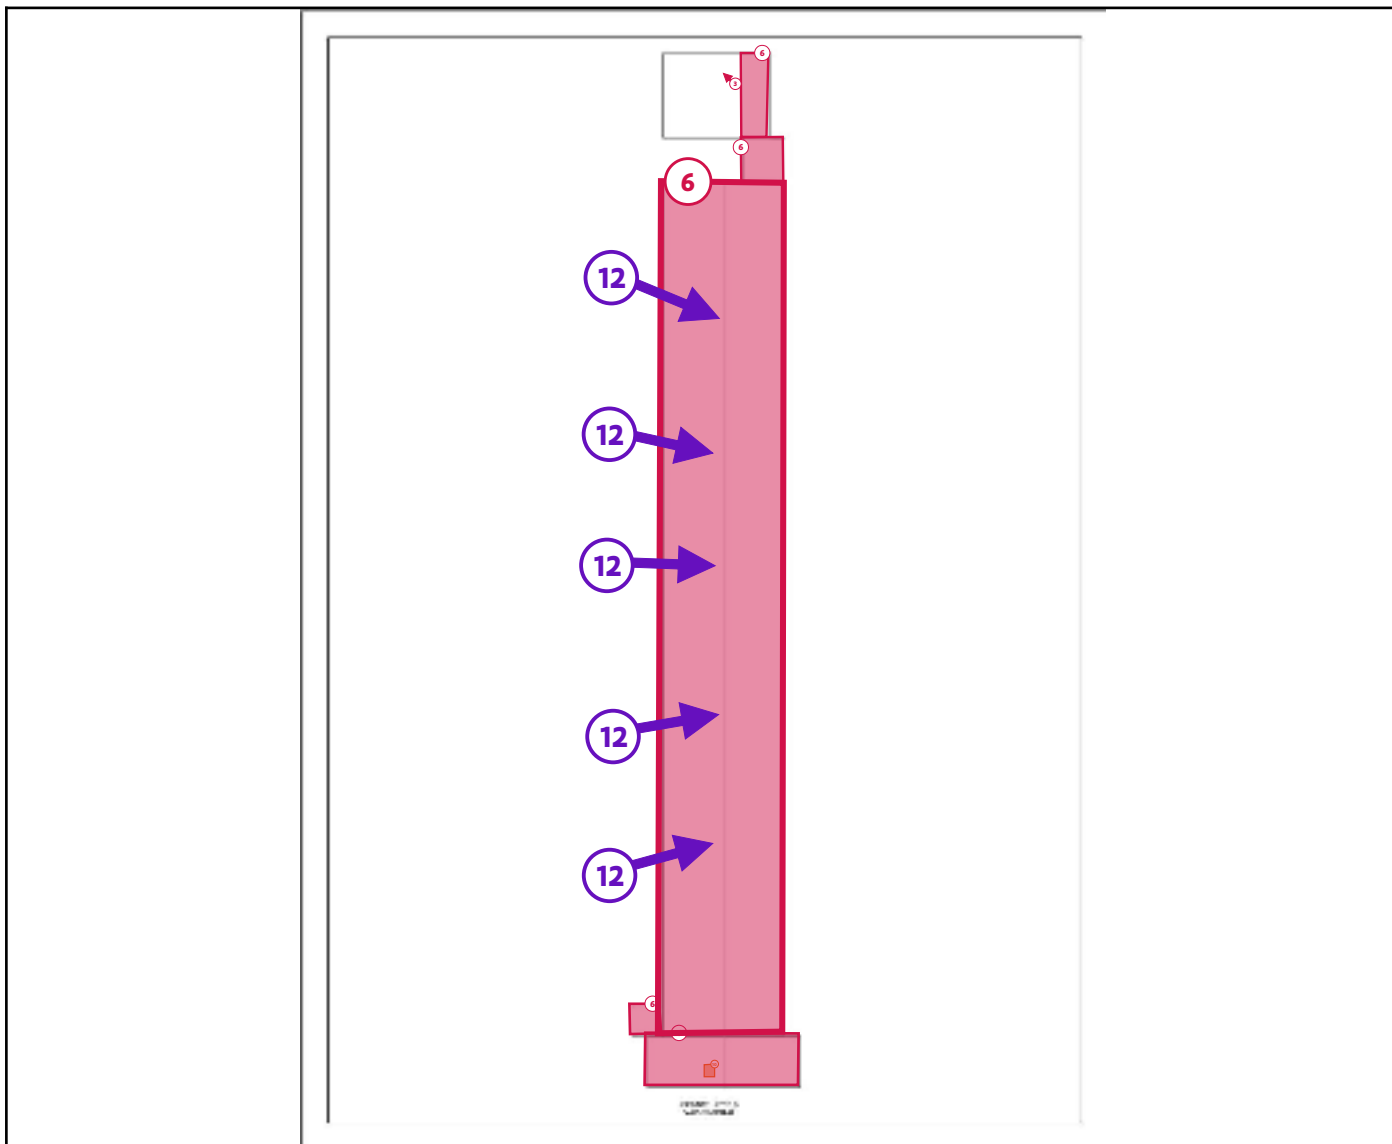
Plan 3.2: CONSTRUCTIE 3 DAKENPLAN

Beschrijving	Type	Actie
3. Koord haard stalling 3	Asbestmateriaal	Dringend verwijderen
6. AC Golfplaten stalling 2 + 3 + 4 + 7	Asbestmateriaal	Dringend verwijderen
10. Ac rookkanaal stalling 3	Asbestmateriaal	Verwijderen
12. Verluchttings installatie stal 2 + 3 + 4 + 8	Beperking	-

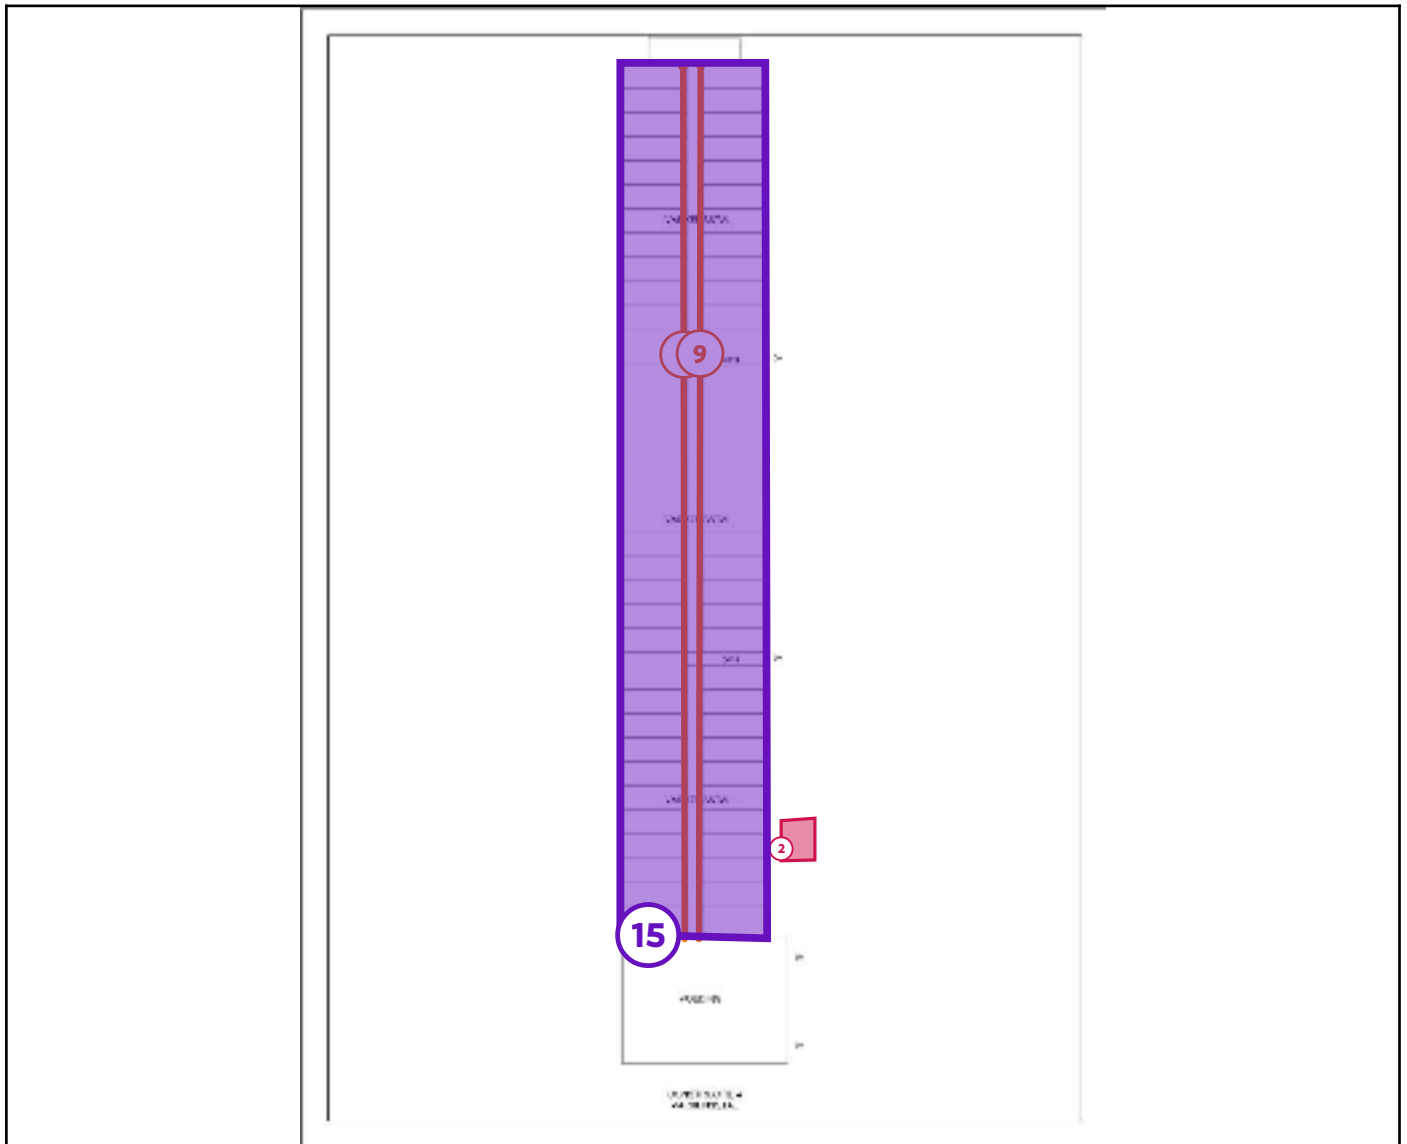
Plan 4.1: CONSTRUCTIE 4

Beschrijving	Type	Actie
2. Afval stukken over heel de site	Asbestmateriaal	Dringend verwijderen
9. Deuren stallen	Asbestmateriaal	Verwijderen
15. Kelder onder stalling 2 + 3 + 4 + 8	Beperking	-

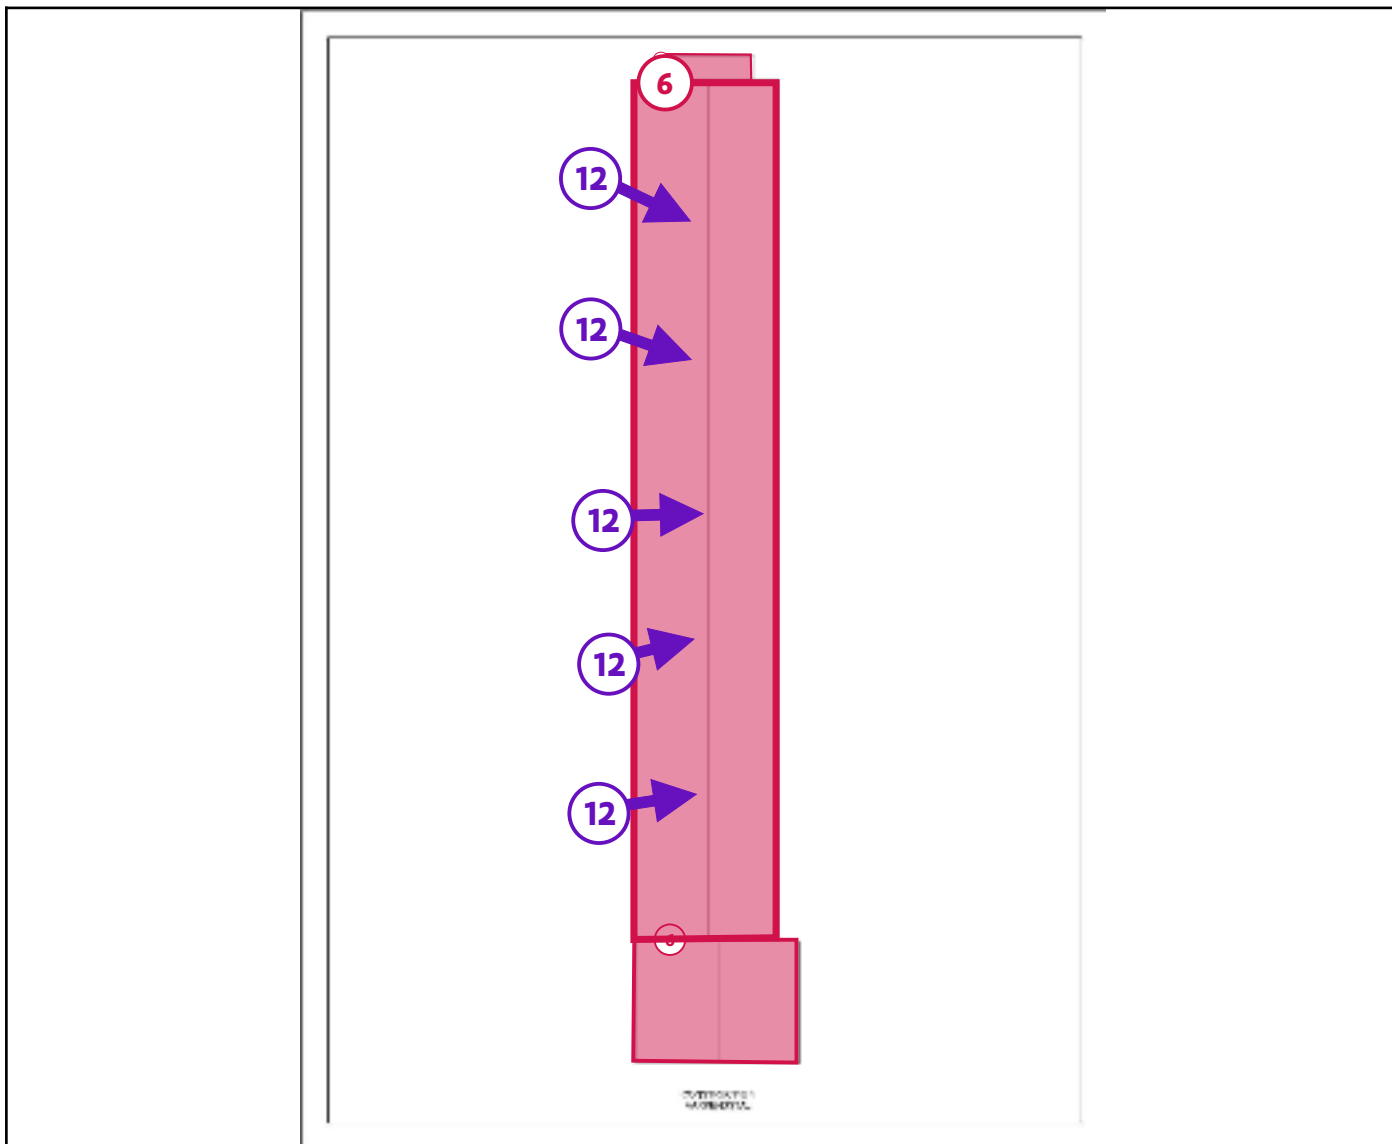
Plan 4.2: CONSTRUCTIE 4 DAKENPLAN

Beschrijving	Type	Actie
6. AC Golfplaten stalling 2 + 3 + 4 + 7	Asbestmateriaal	Dringend verwijderen
12. Ventilatie installatie stal 2 + 3 + 4 + 8	Beperking	-

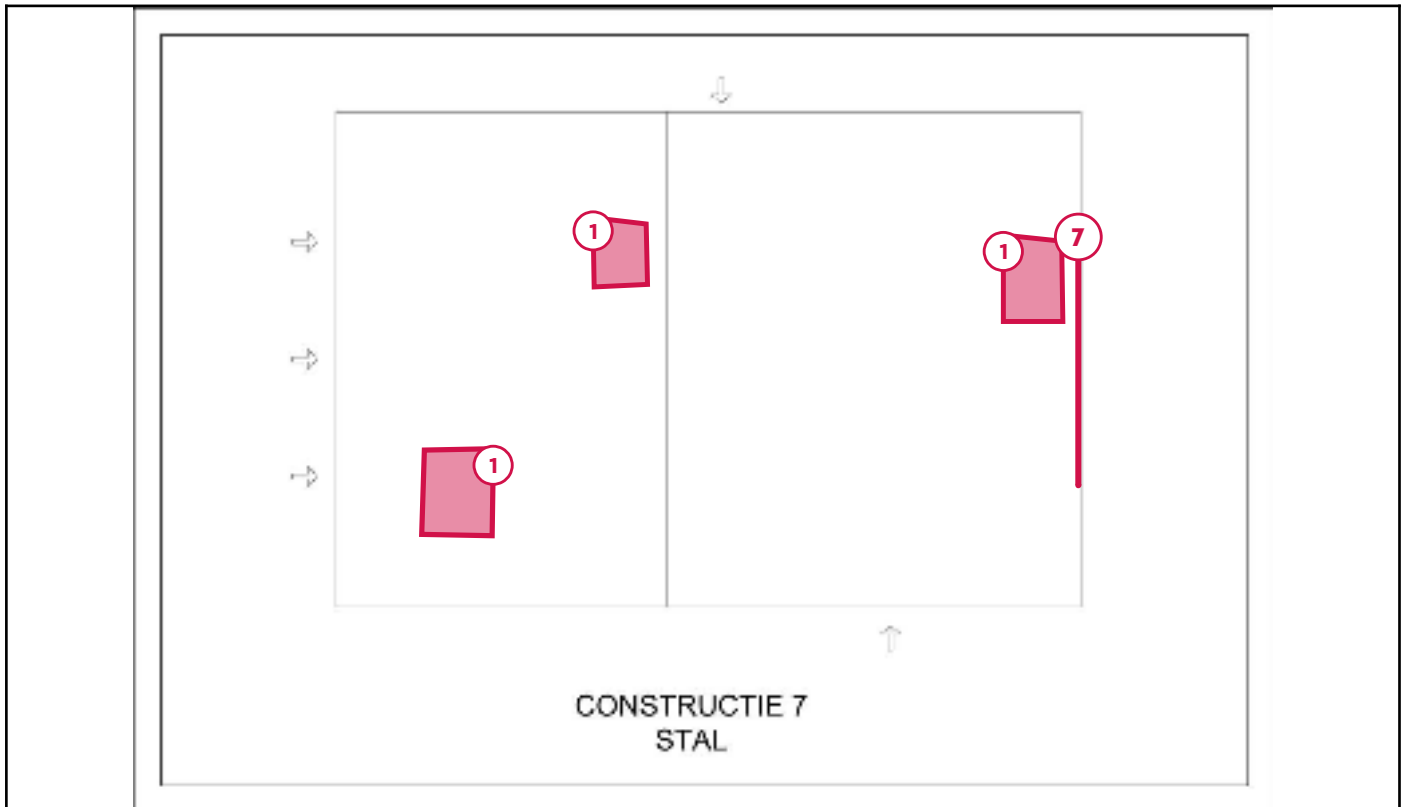
Plan 7.1: CONSTRUCTIE 7

Beschrijving	Type	Actie
1. AC Golfplaten	Asbestmateriaal	Dringend verwijderen
7. AC Golfplaat gevelbekleding	Asbestmateriaal	Dringend verwijderen

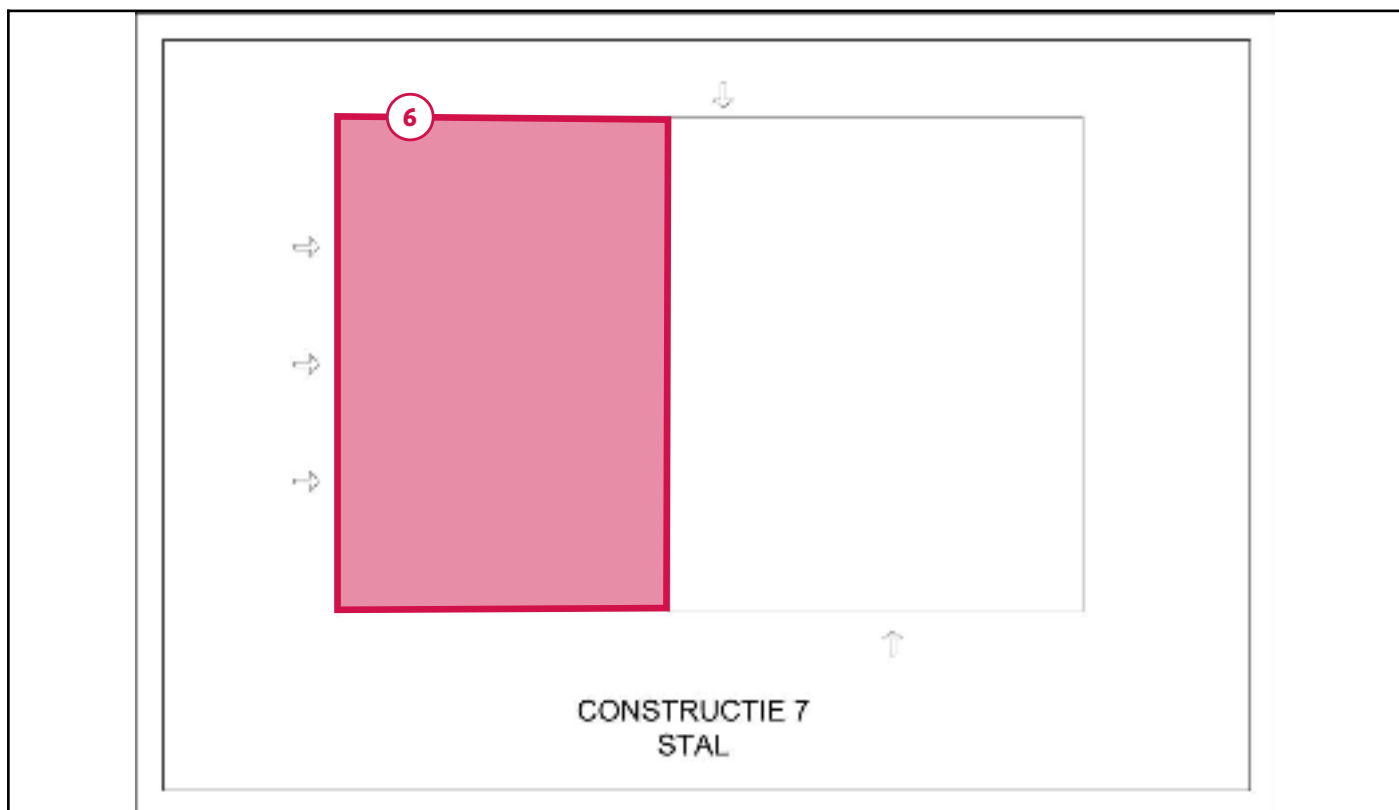
Plan 7.2: CONSTRUCTIE 7 dakenplan

Beschrijving	Type	Actie
6. AC Golfplaten stalling 2 + 3 + 4 + 7	Asbestmateriaal	Dringend verwijderen

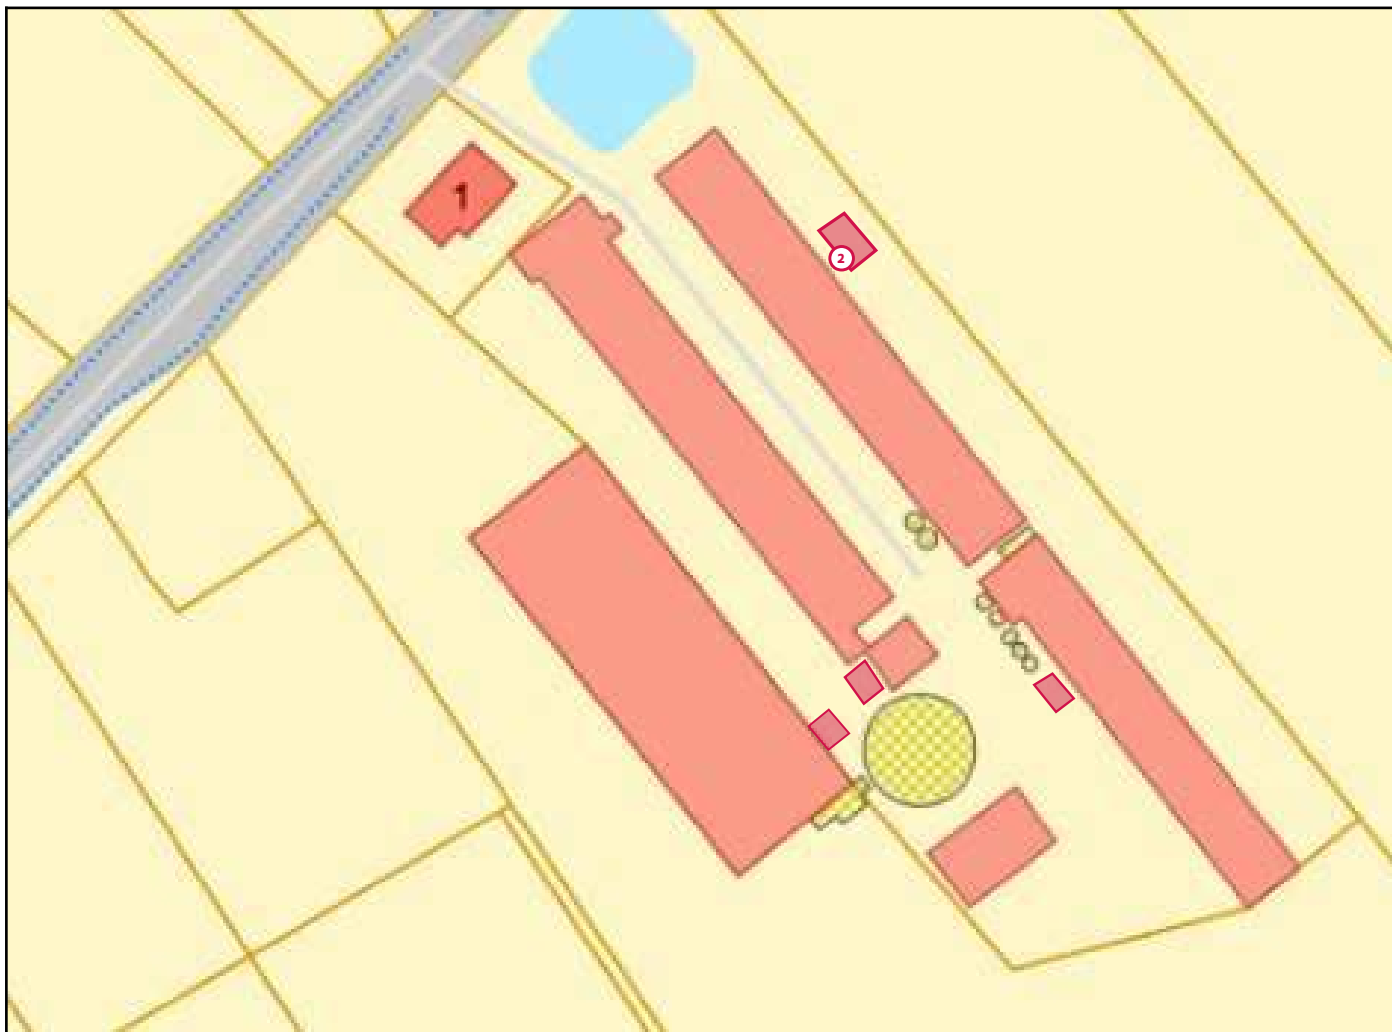
Plan 16.1: Vaststellingen buiten de constructies

Beschrijving	Type	Actie
2. Afval stukken over heel de site	Asbestmateriaal	Dringend verwijderen

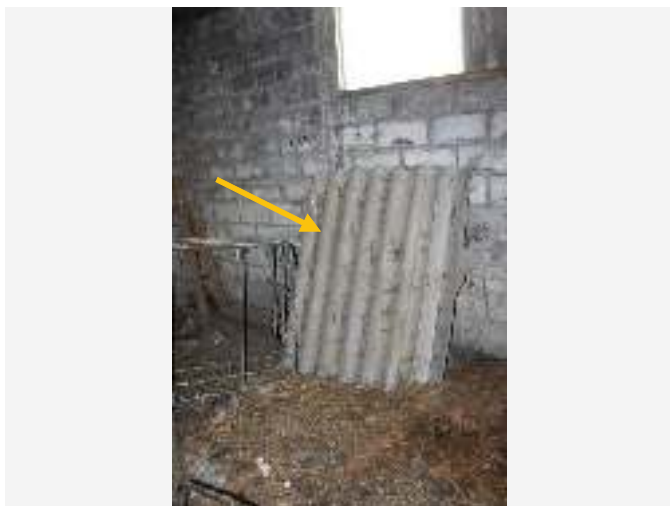
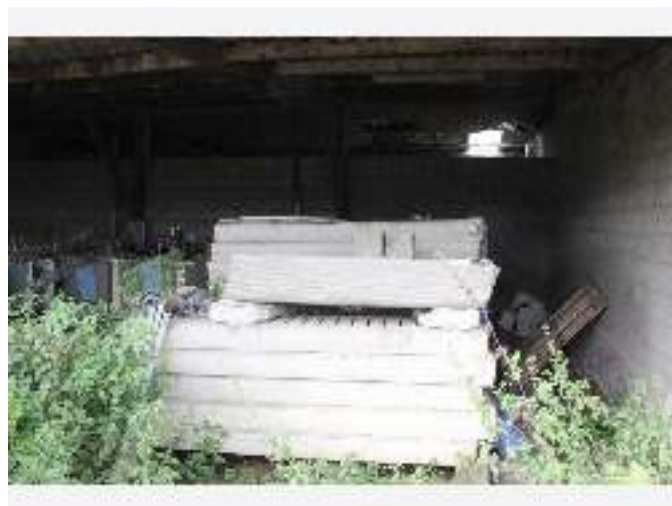
Het asbestmateriaal valt onder de mijlpaal van 2040.

Beschrijving	AC Golfplaten
Type afvalstof	Betreft stock-voorraad of gedemonteerde asbestmaterialen
Aanwezige resten	Stapel nieuwe AC golfplaten + overschot gebruikte golfplaten + dakboord.
Omgeving	Binnen
Primaire drager	Vloer
Asbestmaterialen	<ul style="list-style-type: none">Dak- en gevelbekleding - Golfplaat
Bindmiddel van asbestmateriaal	Cement
Gebondenheid op basis van bindmiddel	Hecht
Hoeveelheid (gewicht - aantal)	<ul style="list-style-type: none">150,00 kg - 1 stuk
Totaal gewicht	150,00 kg
Eenvoudig bereikbaar	Ja
Identificatiemethode	Vaststelling zonder monsternamen

- Verwijder het asbestafval.

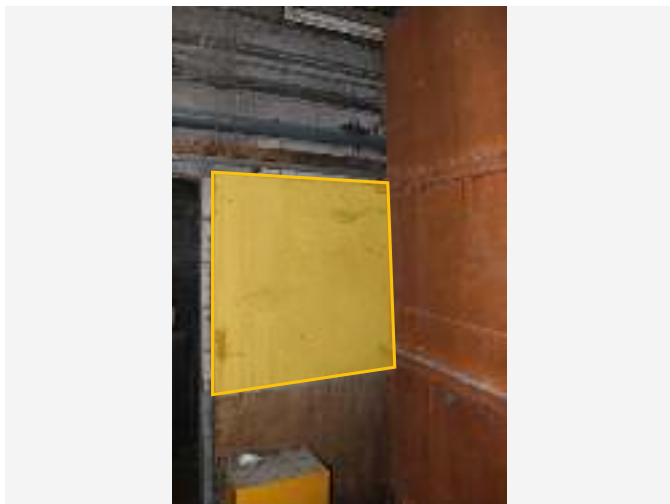
Beschrijving	AC Golfplaat gevelbekleding
Omgeving	Grenst aan binnen- en buitenlucht
Primaire drager	Wand buitenschil
Asbestmateriaal	Dak- en gevelbekleding - Golfplaat
Bindmiddel van asbestmateriaal	Cement
Gebondenheid op basis van bindmiddel	Hecht
Hoeveelheid (oppervlakte - aantal)	<ul style="list-style-type: none">• 6,00 m² - 1 stuk
Totale oppervlakte	6,00 m ²
Eenvoudig bereikbaar	Ja
Bevestigingswijze	<ul style="list-style-type: none">• Geschroefd
Identificatiemethode	Vaststelling zonder monstername
Destructieve handeling voor identificatie	Nee
