# Asbestinventarisatetest

Halensestraat 55, 3545 Halen

Attestnummer : 20231010-000348.000

**Niet-asbestveilig**

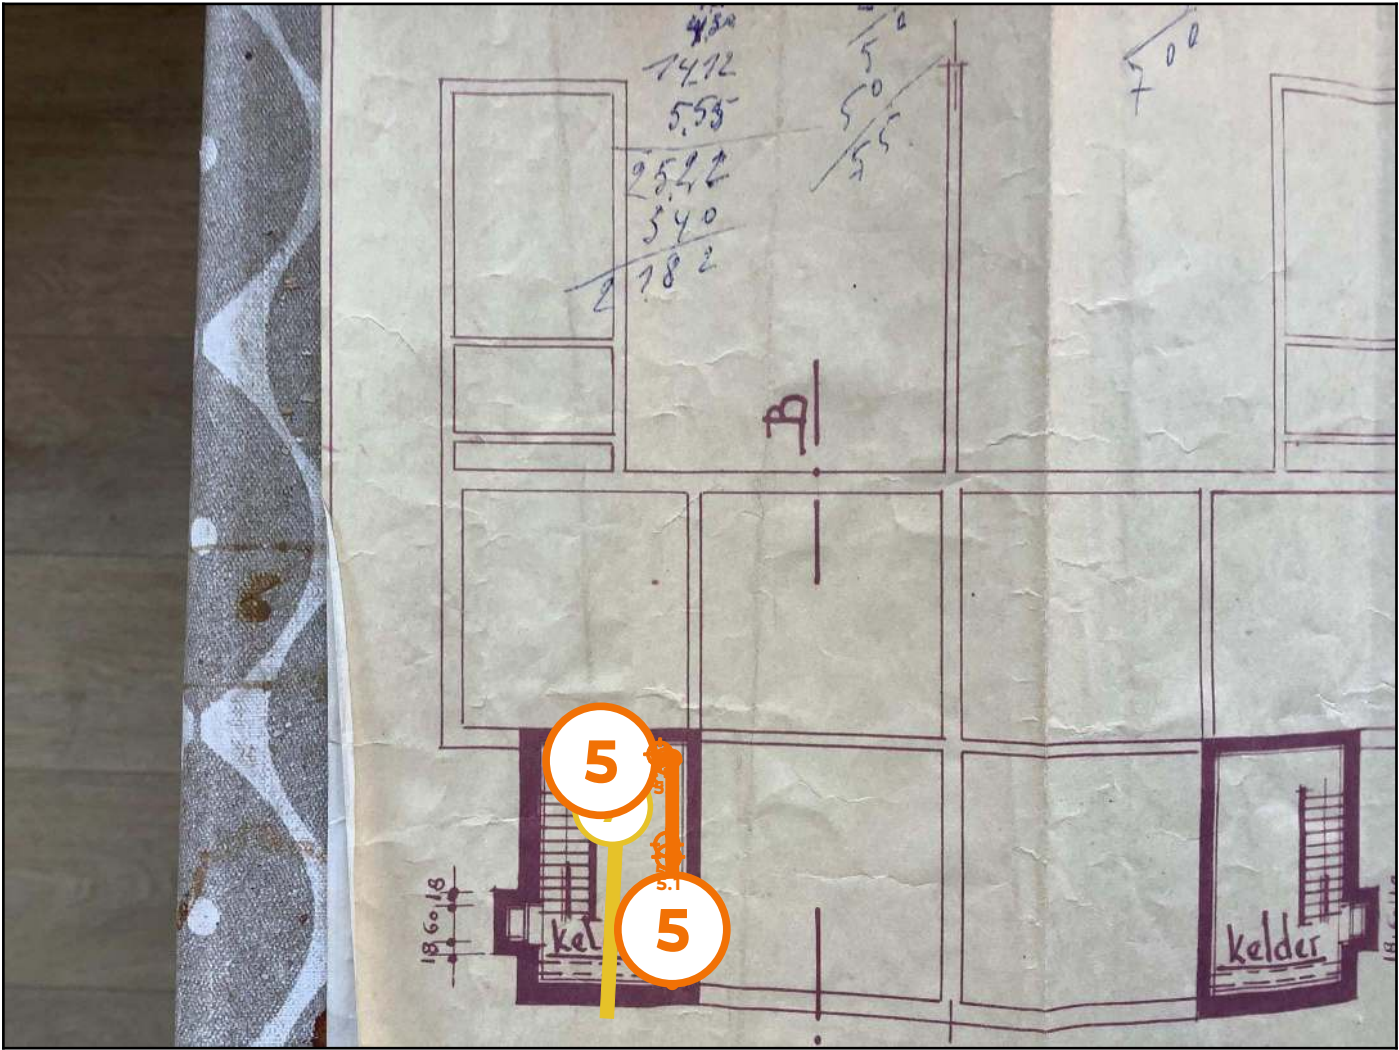
# Plan 1.1: Kelder

| Beschrijving | Type | Actie |
|---|---|---|
| 5. Pleisterisolatie verwarmingsbuizen kelder | Asbestmateriaal | Verwijderen |
| 7. Bakeliet doorheen het huis | Asbestmateriaal | Zorgvuldig beheren |

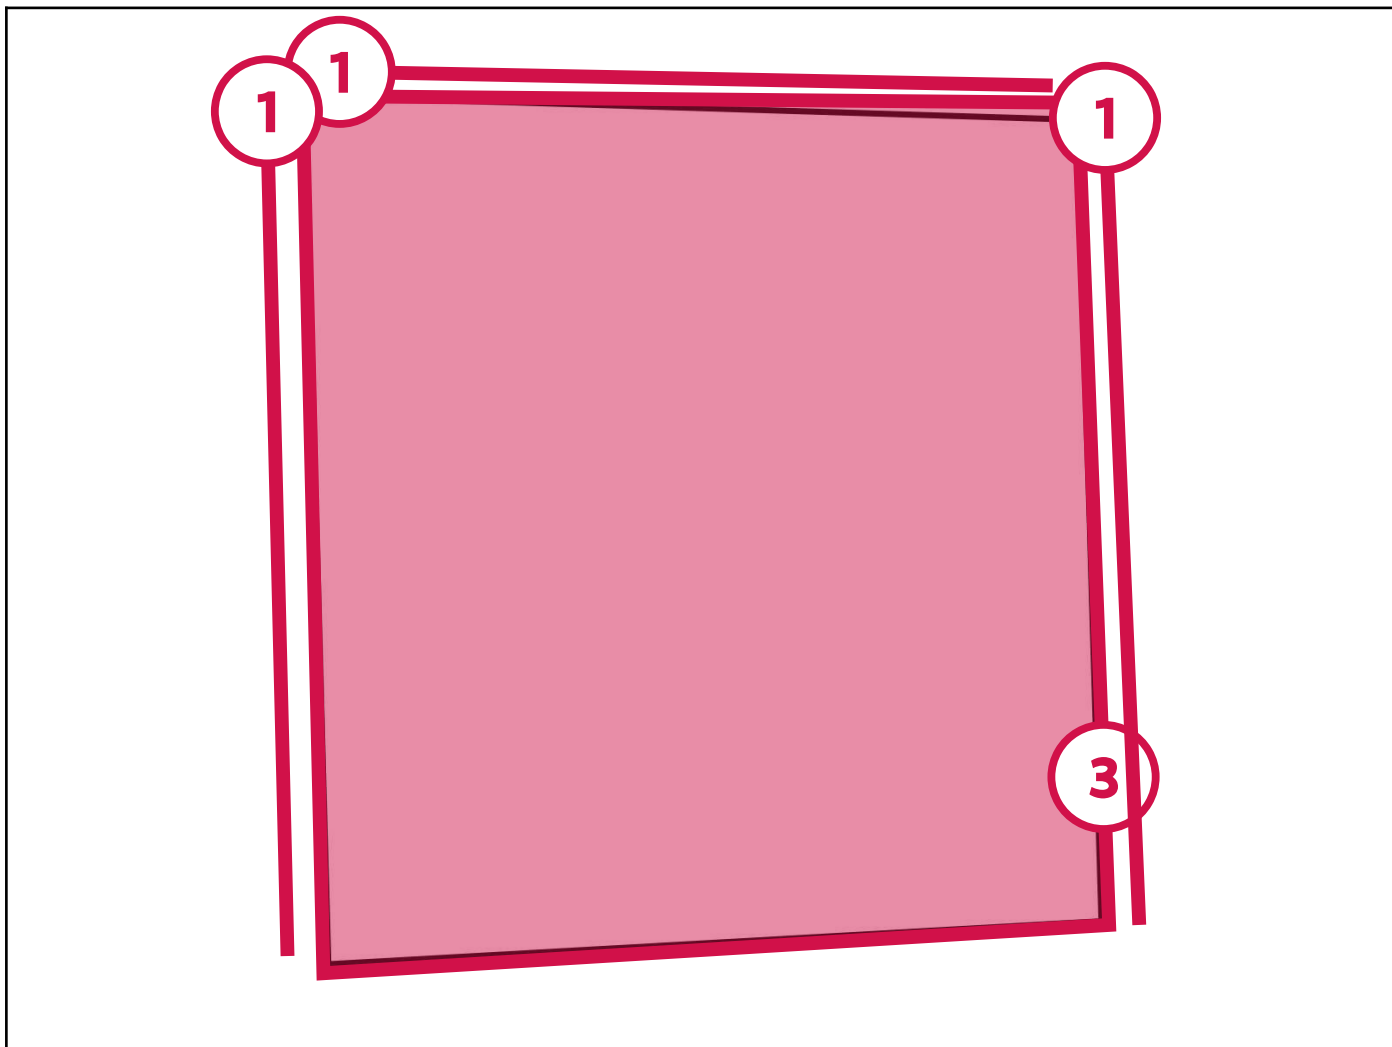
## Plan 5.1: Constructie plan

| Beschrijving | Type | Actie |
|---|---|---|
| 1. Golfplaten aan de zijkant van het achterste hok | Asbestmateriaal | Dringend verwijderen |
| 3. Golplaten daken op 3 tuinhokken | Asbestmateriaal | Dringend verwijderen |

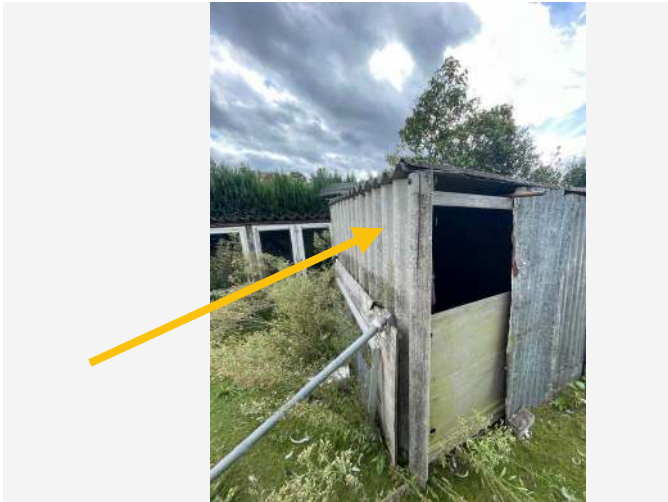
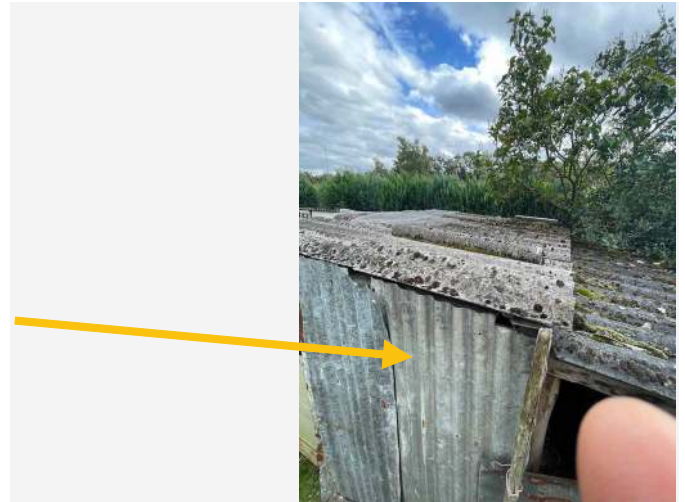
# Fiche 1: Golfplaten aan de zijkant van het achterste hok

| Eindbeoordeling materiaalrisico | Hoog materiaalrisico en/of hoge kans op vezelvrijgave |

| Gebondenheid | Categorie 1: hechtgebonden in oorsprong |
| Asbestsoort (vezeltype) | Crocidoliet aanwezig |
| Toestand van het materiaal | Matig beschadigd, matig verweerd |

| Beschrijving | Golfplaten aan de zijkant van het achterste hok |
| Hoeveelheid (oppervlakte - aantal) | • 18,00 m <sup>2</sup> - 1 stuk |

**Dringend verwijderen**

- Zorg voor een veilig beheer. Vermijd het beschadigen van het asbestmateriaal. Controleer de toestand jaarlijks op wijzigingen.
- Verwijder dit asbestmateriaal zo snel mogelijk. Volg de toestand goed op.
- Hemelwater dat afspoelt van asbestcement daken of gevels kan asbestdeeltjes bevatten. Gebruik het enkel voor gesloten circuits (bv. spoelen toiletten). Reinig na het vervangen van het dak of de gevel de dakgoten en regenwaterput of -ton om asbesthoudend sediment of slib te verwijderen

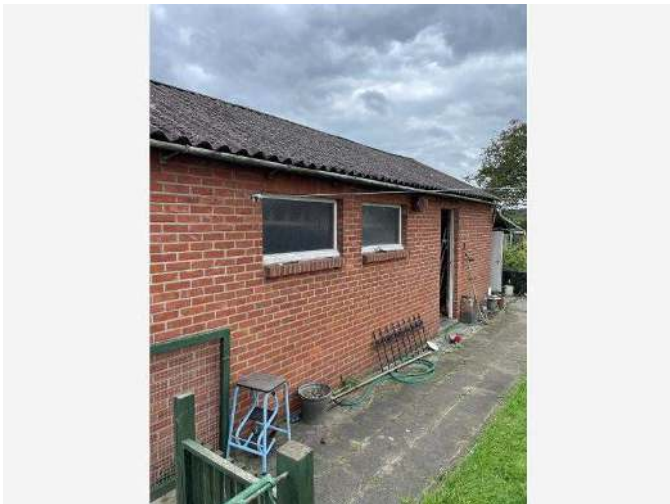
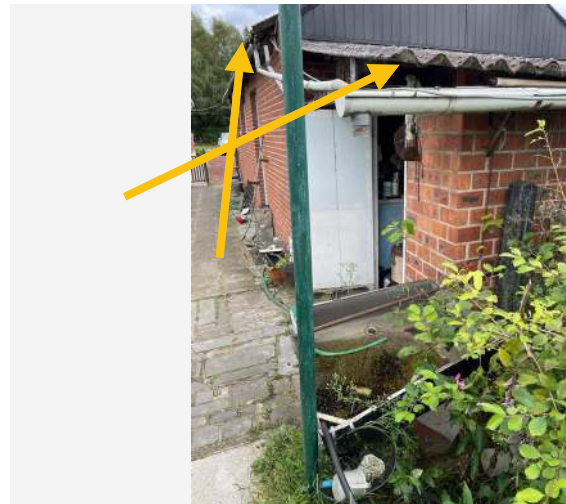
| Eindbeoordeling materiaalsrisico | Hoog materiaalsrisico en/of hoge kans op vezelvrijgave |

| Asbestsoort (vezeltype) | Crocidoliet aanwezig |
| Toestand van het materiaal | Matig beschadigd, matig verweerd |

| Beschrijving | Golfplaten garage |
| Hoeveelheid (oppervlakte - aantal) | • 75,00 m <sup>2</sup> - 1 stuk |

**Dringend verwijderen**

- Zorg voor een veilig beheer. Vermijd het beschadigen van het asbestmateriaal. Controleer de toestand jaarlijks op wijzigingen.
- Hemelwater dat afspoelt van asbestcement daken of gevels kan asbestdeeltjes bevatten. Gebruik het enkel voor gesloten circuits (bv. spoelen toiletten). Reinig na het vervangen van het dak of de gevel de dakgoten en regenwaterput of -ton om asbesthoudend sediment of slib te verwijderen

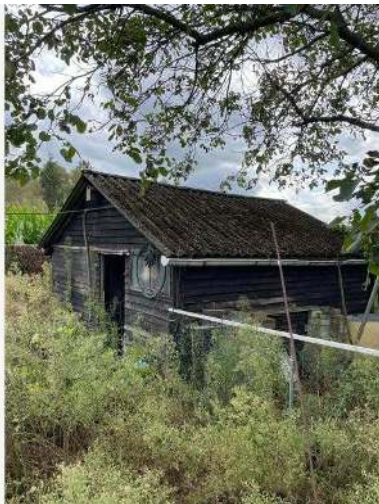
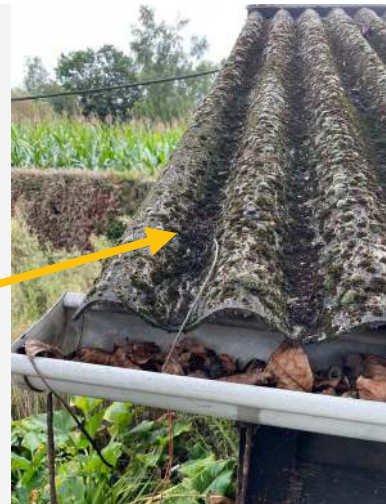
| Eindbeoordeling materiaalrisico | Hoog materiaalrisico en/of hoge kans op vezelvrijgave |

| Asbestsoort (vezeltype) | Crocidoliet aanwezig |
| Toestand van het materiaal | Matig beschadigd, matig verweerd |

| Beschrijving | Golplaten daken op 3 tuinhokken |

| Hoeveelheid (oppervlakte - aantal) | <ul style="list-style-type: none"> <li>• 60,00 m<sup>2</sup> - 1 stuk</li> </ul> |

**Dringend verwijderen**

- Zorg voor een veilig beheer. Vermijd het beschadigen van het asbestmateriaal. Controleer de toestand jaarlijks op wijzigingen.
- Verwijder dit asbestmateriaal zo snel mogelijk. Volg de toestand goed op.
- Hemelwater dat afspoelt van asbestcement daken of gevels kan asbestdeeltjes bevatten. Gebruik het enkel voor gesloten circuits (bv. spoelen toiletten). Reinig na het vervangen van het dak of de gevel de dakgoten en regenwaterput of -ton om asbesthoudend sediment of slib te verwijderen

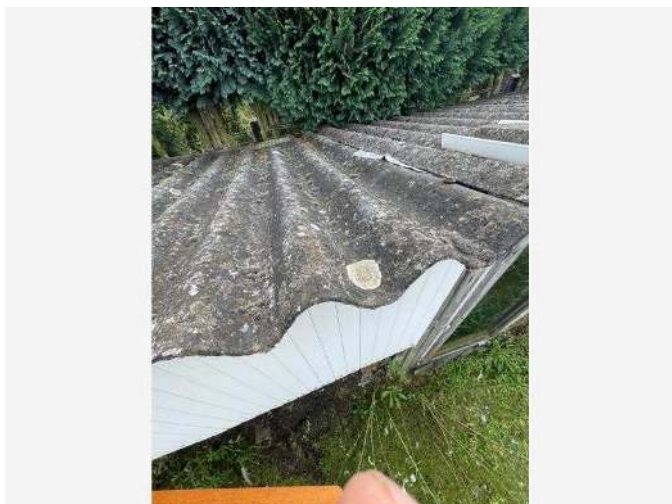
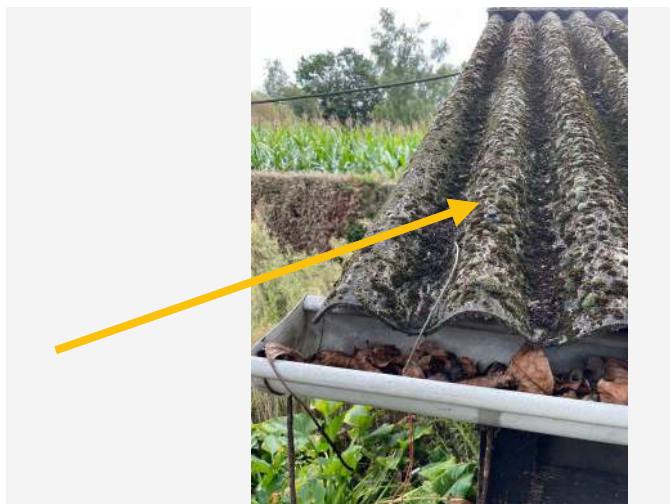
## Fiche 4: Mogelijk slib in de dakgoot

| Beschrijving | Mogelijk slib in de dakgoot |
| Type afvalstof | Betreft resten (contaminatie) van verwerking of beschadiging |
| Bron van de resten | Golfplaten daken, waarvan het hemelwater via de dakgoot naar beneden gaat |
| Hoeveelheid (gewicht - aantal) | <ul style="list-style-type: none"> <li>4,00 kg - 1 stuk</li> </ul> |

**Dringend verwijderen**

- Zorg voor een veilig beheer. Vermijd het beschadigen van het asbestmateriaal. Controleer de toestand jaarlijks op wijzigingen.

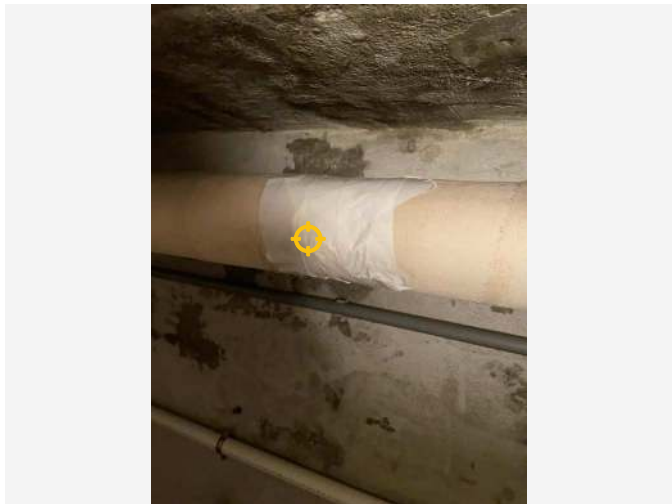
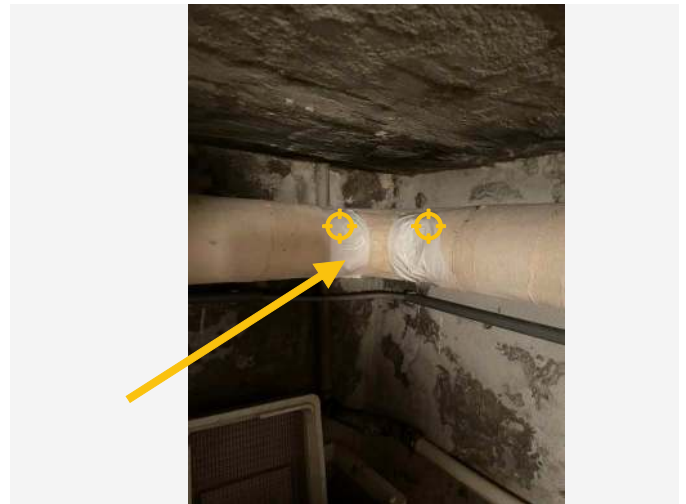
Pleisterisolatie kan al blootstellingsrisico's geven bij de minste verwerking.

| Eindbeoordeling materiaalrisico | Verhoogd materiaalrisico en/of verhoogde kans op vezelvrijgave |
| Opmerking | Pleisterisolatie is zeer broos en kan bij het minste contact vezels verliezen, wees voorzichtig. |

| Asbestsoort (vezeltype) | Alleen chrysotiel |
| Asbestconcentratie | Hoog ( $\geq 50\%$ ) |
| Toestand van het materiaal | Licht beschadigd, licht verweerd. Intact materiaal type Pical – asbestboard of categorie III 'gebondenheid' |

| # | Type | Referentie | Resultaat |
|---|---|---|---|
| 5.1 | Mengmonster | 190905 | Chrysotiel |

| Beschrijving | Pleisterisolatie verwarmingsbuizen kelder |

| <b>Hoeveelheid (lengte - omtrek - dikte - aantal)</b> | <ul style="list-style-type: none"> <li>• 6,50 m - 25,00 cm - 7,00 cm - 1 stuk</li> </ul> |

Verwijderen

- Verwijder dit asbestmateriaal zo snel mogelijk. Volg de toestand goed op.

- Couveuzesak (erkend asbestverwijderaar)  
Deze toepassing moet door een erkende asbestverwijderaar worden ontmanteld en mag je niet zelf doen.  
De couveuzesakmethode is de eenvoudigste maar ook de minst veilige. U kan overwegen om dit via een hermetische zone te laten ontmantelen, dit brengt echter een hogere kostprijs met zich mee.
- Hermetische zone (erkend asbestverwijderaar)  
Ontmanteling via een hermetische zone is de meest veilige manier om deze gevaarlijke toepassing te verwijderen.
