Asbestinventarisatetest

Donkeindeweg 38, 3520 Zonhoven

Attestnummer : 20240829-000148.000

Uitgegeven op : 29.08.2024

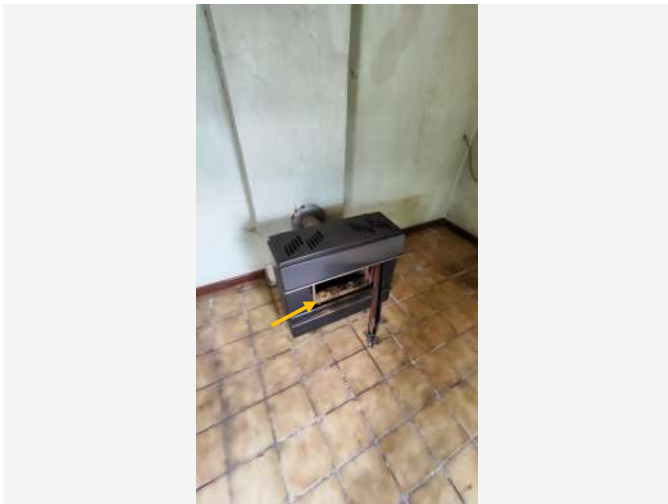
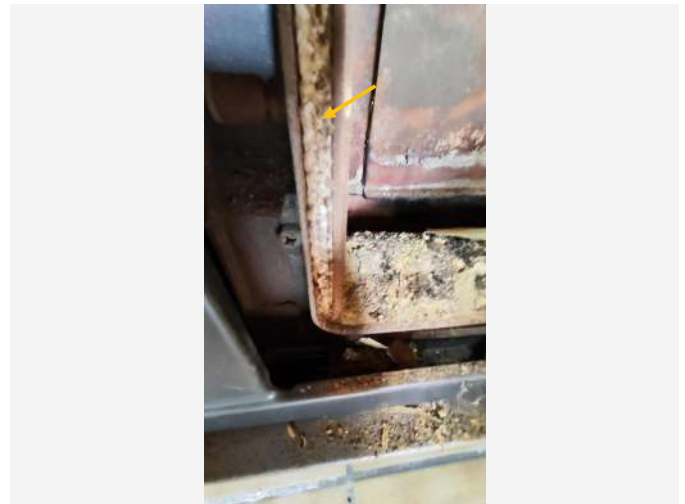
Eindbeoordeling materiaalrisico	Hoog materiaalrisico en/of hoge kans op vezelvrijgave
---------------------------------	---

Gebondenheid	Categorie 3: niet-hechtgebonden met weinig of geen matrix
Asbestsoort (vezeltype)	Alleen chrysotiel
Asbestconcentratie	Hoog ($\geq 50\%$)
Afschermingsgraad van het gehele materiaal	Geheel of deels (ook) vrij aan binnenluchtstromen
Toestand van het materiaal	Matig beschadigd, matig verweerd

Beschrijving	Kachelkoord
Omgeving	Binnen
Primaire drager	HVAC infrastructuur en uitrusting
Asbestmateriaal	Koord, lint, band, strip
Bindmiddel van asbestmateriaal	Weinig of geen bindmiddel (textiel, bevloeking, ...)
Gebondenheid op basis van bindmiddel	Niet-hechtgebonden
Hoeveelheid (lengte - omtrek - aantal)	<ul style="list-style-type: none">• 2,00 m - 2,00 cm - 1 stuk
Totale oppervlakte	0,04 m ²
Eenvoudig bereikbaar	Ja
Bevestigingswijze	<ul style="list-style-type: none">• Geklemd
Identificatiemethode	Vaststelling zonder monsternamen
Destructieve handeling voor identificatie	Nee
Opmerking	Het gewicht en de omtrek betreffen een schatting. Er worden geen rechten verleend aan dit gewicht/omtrek.

Dringend verwijderen

- Zorg voor een veilig beheer. Vermijd het beschadigen van het asbestmateriaal. Controleer de toestand jaarlijks op wijzigingen.

- Eenvoudige handelingen: mag via doe-het-zelf of door werknemer(s) met opleidingsattest eenvoudige handelingen
Bij het verwijderen van asbestkoord komt relatief veel stof vrij, deze goed vochtig maken door verneveling, gebruik een ffp3 masker, deze goed wegwerphandschoenen en tyvek, verpak de koord in dubbel plasticzak (kan niet aangeboden worden op een containerpark, dit is losgebonden), biedt het afval aan bij een erkend verwerkingsbedrijf

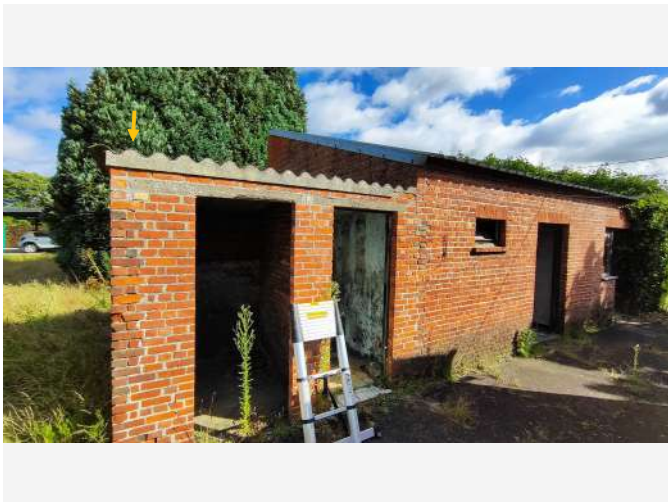
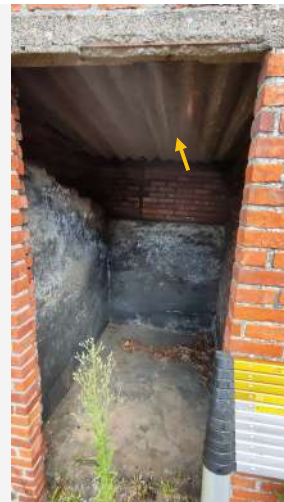
Eindbeoordeling materiaalrisico	Hoog materiaalrisico en/of hoge kans op vezelvrijgave
---------------------------------	---

Gebondenheid	Categorie 1: hechtgebonden in oorsprong
Asbestsoort (vezeltype)	Crocidoliet aanwezig
Asbestconcentratie	Laag (< 50%)
Afschermingsgraad van het gehele materiaal	Geheel of deels (ook) vrij aan de binnenlucht
Toestand van het materiaal	Matig beschadigd, matig verweerd

Beschrijving	Golfplaten daken
Omgeving	Grenst aan binnen- en buitenlucht
Primaire drager	Schuin dak
Asbestmateriaal	Dak- en gevelbekleding - Golfplaat
Bindmiddel van asbestmateriaal	Cement
Gebondenheid op basis van bindmiddel	Hecht
Hoeveelheid (oppervlakte - aantal)	<ul style="list-style-type: none">• 30,00 m² - 1 stuk
Totale oppervlakte	30,00 m ²
Eenvoudig bereikbaar	Ja
Bevestigingswijze	<ul style="list-style-type: none">• Geschroefd• Genageld, geniet
Identificatiemethode	Vaststelling zonder monsternamen
Destructieve handeling voor identificatie	Nee
Opmerking	De golfplaten zijn visueel en volgens expertise als asbestverdacht beschouwd. De vermelde oppervlaktes, diktes en volumes betreffen een berekende schatting. Er worden geen rechten verleend aan deze oppervlaktes/diktes/volumes.

Dringend verwijderen

- Zorg voor een veilig beheer. Vermijd het beschadigen van het asbestmateriaal. Controleer de toestand jaarlijks op wijzigingen.
- Hemelwater dat afspoelt van asbestcement daken of gevels kan asbestdeeltjes bevatten. Gebruik het enkel voor gesloten circuits (bv. spoelen toiletten). Reinig na het vervangen van het dak of de gevel de dakgoten en regenwaterput of -ton om asbesthoudend sediment of slib te verwijderen

- Eenvoudige handelingen: mag via doe-het-zelf of door werknemer(s) met opleidingsattest eenvoudige handelingen
Dragen van de nodige beschermingsmiddelen (mondmasker ffp3, handschoenen, tyvec). Indien mogelijk de ondervloer afdekken, golfplaten voorzichtig verwijderen, extra fixeren, niet breken, niet gooien, onmiddellijk verpakken of voorzichtig in container met asbest bag plaatsen.

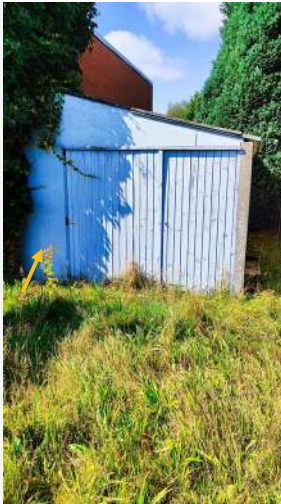
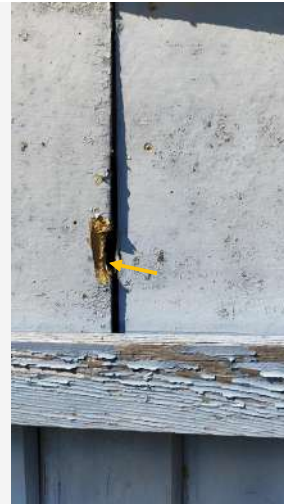
Eindbeoordeling materiaalrisico	Verhoogd materiaalrisico en/of verhoogde kans op vezelvrijgave
---------------------------------	--

Gebondenheid	Categorie 1: hechtgebonden in oorsprong
Asbestsoort (vezeltype)	Crocidoliet aanwezig
Asbestconcentratie	Laag (< 50%)
Afschermingsgraad van het gehele materiaal	Geheel of deels (ook) vrij aan de binnenlucht
Toestand van het materiaal	Licht beschadigd, licht verweerd. Intact calciumsilicaatmateriaal of categorie III 'gebondenheid'

Beschrijving	menuserite plaat garage
Omgeving	Grenst aan binnen- en buitenlucht
Primaire drager	Wand buitenschil
Asbestmateriaal	Plaat, paneel, tablet - Type Menuiserite
Bindmiddel van asbestmateriaal	Cement
Gebondenheid op basis van bindmiddel	Hecht
Hoeveelheid (oppervlakte - dikte - aantal)	<ul style="list-style-type: none">• 10,00 m² - 0,50 cm - 1 stuk
Totaal volume	0,05 m ³
Eenvoudig bereikbaar	Ja
Bevestigingswijze	<ul style="list-style-type: none">• Geschroefd• Genageld, geniet
Identificatiemethode	Vaststelling zonder monsternamen
Destructieve handeling voor identificatie	Nee
Opmerking	De vermelde oppervlaktes en volumes betreffen een beredeneerde schatting. Er worden geen rechten verleend aan deze oppervlaktes/volumes. De dikte is een schatting die voorkomt uit de monsterplaatsen en is daarom niet altijd representatief.

Verwijderen

- Zorg voor een veilig beheer. Vermijd het beschadigen van het asbestmateriaal. Controleer de toestand jaarlijks op wijzigingen.
- Hemelwater dat afspoelt van asbestcement daken of gevels kan asbestdeeltjes bevatten. Gebruik het enkel voor gesloten circuits (bv. spoelen toiletten). Reinig na het vervangen van het dak of de gevel de dakgoten en regenwaterput of -ton om asbesthoudend sediment of slib te verwijderen

- Eenvoudige handelingen: enkel door erkend asbestverwijderaar
Dek de grond af met plastic folie. dragen van de nodige beschermingsmiddelen (mondmasker ffp3, handschoenen, tyvec) Verwijder de dakpannen. Fixeer het plaatmateriaal, de asbesthoudende platen één voor één en in hun geheel verwijderen. Niet gooien, niet breken. Reinig nadien de draagstructuur met vochtige doeken (+stofzuiger met absoluut filter kan niet gehoord worden dus voor een particulier niet mogelijk.) Alle werknemer(s) moeten wel beschikken over een opleidingsattest eenvoudige handelingen 8u.

Een vastgesteld asbesthoudend onderdak mag niet definitief ingesloten worden , dit dient verplicht verwijderd te worden als het bij werken bereikbaar wordt. (vb bij vernieuwen van de dakbedekking onderdak mee verwijderen)

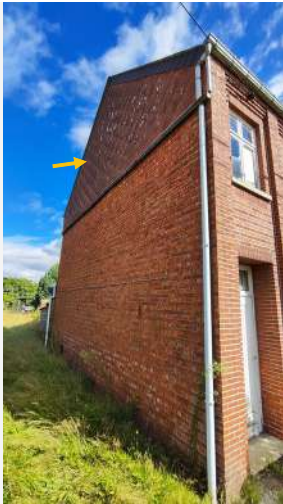
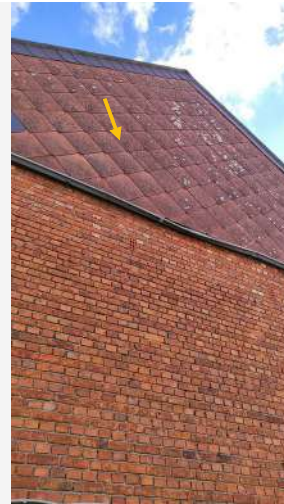
Eindbeoordeling materiaalrisico	Verhoogd materiaalrisico en/of verhoogde kans op vezelvrijgave
---------------------------------	--

Beschrijving	Gevelleien
Omgeving	Buiten
Primaire drager	Wand buitenschil
Asbestmateriaal	Dak- en gevelbekleding - Lei, shingle
Bindmiddel van asbestmateriaal	Cement
Gebondenheid op basis van bindmiddel	Hecht
Hoeveelheid (oppervlakte - aantal)	<ul style="list-style-type: none">• 25,00 m² - 1 stuk
Totale oppervlakte	25,00 m ²
Eenvoudig bereikbaar	Ja
Bevestigingswijze	<ul style="list-style-type: none">• Geschroefd• Genageld, geniet
Identificatiemethode	Vaststelling zonder monsternamen
Destructieve handeling voor identificatie	Nee
Opmerking	De gevelleien zijn visueel en volgens expertise als asbestverdacht beschouwd. De vermelde oppervlaktes, diktes en volumes betreffen een berekende schatting. Er worden geen rechten verleend aan deze oppervlaktes/diktes/volumes.

Verwijderen

- Zorg voor een veilig beheer. Vermijd het beschadigen van het asbestmateriaal. Controleer de toestand jaarlijks op wijzigingen.
- Hemelwater dat afspoelt van asbestcement daken of gevels kan asbestdeeltjes bevatten. Gebruik het enkel voor gesloten circuits (bv. spoelen toiletten). Reinig na het vervangen van het dak of de gevel de dakgoten en regenwaterput of -ton om asbesthoudend sediment of slib te verwijderen

- Eenvoudige handelingen: mag via doe-het-zelf of door werknemer(s) met opleidingsattest eenvoudige handelingen
Dragen van de nodige beschermingsmiddelen (mondmasker ffp3, handschoenen, tyvec). Indien mogelijk de ondervloer afdekken, leien voorzichtig verwijderen, extra fixeren, niet breken, niet gooien, onmiddellijk verpakken of voorzichtig in container met asbest bag plaatsen.

Gebruik geen stortkokers.

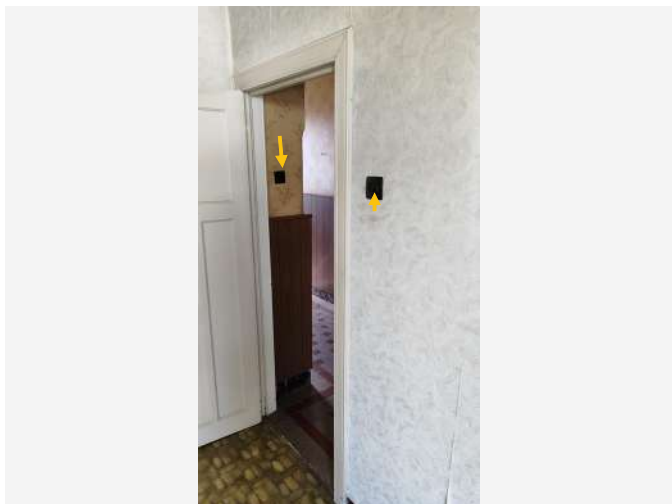
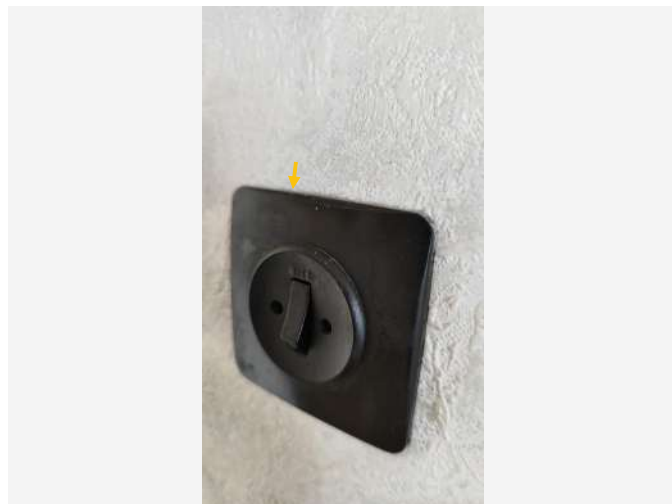
Beschrijving	Bakelieten schakelaars en stopcontacten
Omgeving	Binnen
Primaire drager	Binnenwand
Asbestmateriaal	Plaat, paneel, tablet - Type Bakeliet
Bindmiddel van asbestmateriaal	Kunststof of -hars
Gebondenheid op basis van bindmiddel	Hecht
Hoeveelheid (oppervlakte - dikte - aantal)	<ul style="list-style-type: none"> • 0,50 m² - 0,20 cm - 1 stuk
Totaal volume	0,001 m ³
Eenvoudig bereikbaar	Ja
Bevestigingswijze	<ul style="list-style-type: none"> • Geschroefd
Identificatiemethode	Vaststelling zonder monstername
Destructieve handeling voor identificatie	Nee
Opmerking	<p>Toepassingen verspreid over de woning.</p> <p>Het is moeilijk te bepalen of de bakeliettoepassingen in de woning ook effectief asbesthoudend zijn (het kan ook gaan om de asbestvrije variant).</p> <p>-Er werd geen monster genomen owv beschadiging aan een elektrisch gerelateerde toepassing, extra controle bij verwijdering van het verdacht materiaal. Vermoedelijk zullen de toepassingen verwijderd worden bij aanpassing van het elektriciteitsnetwerk.</p>

Verwijderen

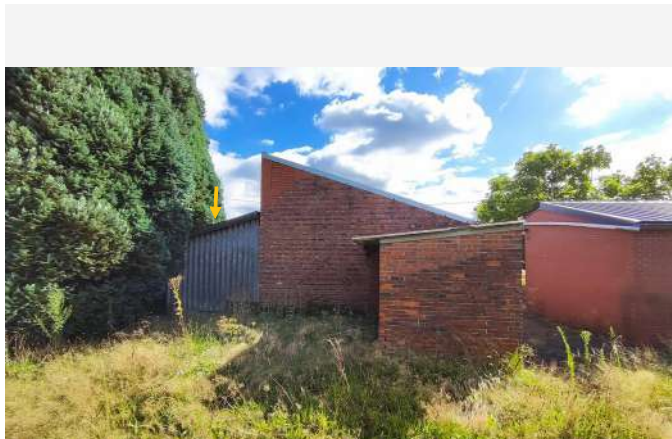
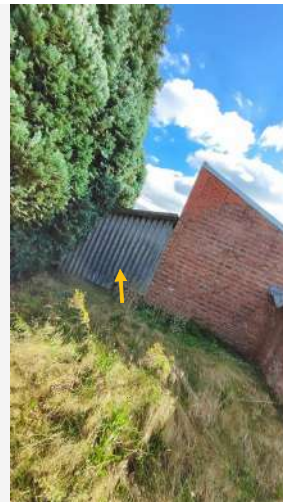
Beschrijving	Golfplaten muur
Omgeving	Buiten
Primaire drager	Wand buitenschil
Asbestmateriaal	Dak- en gevelbekleding - Golfplaat
Bindmiddel van asbestmateriaal	Cement
Gebondenheid op basis van bindmiddel	Hecht
Hoeveelheid (oppervlakte - aantal)	<ul style="list-style-type: none">• 8,00 m² - 1 stuk
Totale oppervlakte	8,00 m ²
Eenvoudig bereikbaar	Ja
Bevestigingswijze	<ul style="list-style-type: none">• Geschroefd• Genageld, geniet
Identificatiemethode	Vaststelling zonder monsternamen
Destructieve handeling voor identificatie	Nee
Opmerking	De golfplaten zijn visueel en volgens expertise als asbestverdacht beschouwd. De vermelde oppervlaktes, diktes en volumes betreffen een berekende schatting. Er worden geen rechten verleend aan deze oppervlaktes/diktes/volumes.

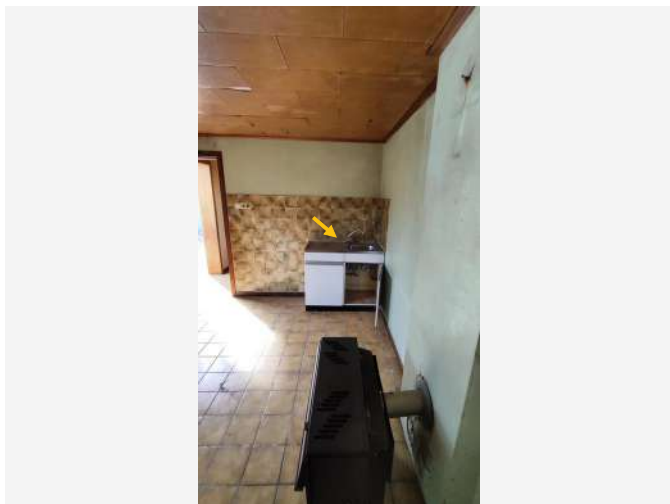
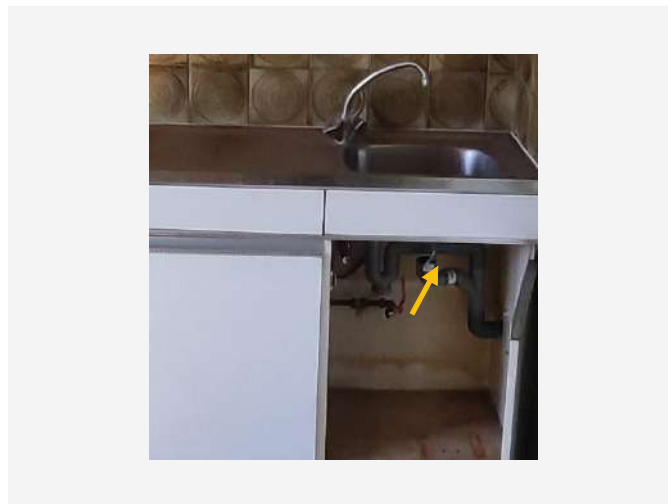
Beschrijving	Ontdreunplaat spoelbak bureau
Omgeving	Binnen
Primaire drager	Spoelbak
Asbestmateriaal	Bitumen
Bindmiddel van asbestmateriaal	Bitumen (roofing, teer, asfalt)
Gebondenheid op basis van bindmiddel	Hecht
Hoeveelheid (gewicht - aantal)	<ul style="list-style-type: none">• 1,00 kg - 1 stuk
Totaal gewicht	1,00 kg
Eenvoudig bereikbaar	Ja
Bevestigingswijze	<ul style="list-style-type: none">• Verlijmd, ingegoten, versmeerd
Identificatiemethode	Vaststelling zonder monstername
Destructieve handeling voor identificatie	Nee
Opmerking	Het gewicht betreft een schatting. Er worden geen rechten verleend aan dit gewicht.

- Eenvoudige handelingen: mag via doe-het-zelf of door werknemer(s) met opleidingsattest eenvoudige handelingen extra bevochtigen om stof te voorkomen + dragen van de nodige beschermingsmiddelen (mondmasker ffp3, handschoenen) , lossteken met spatel

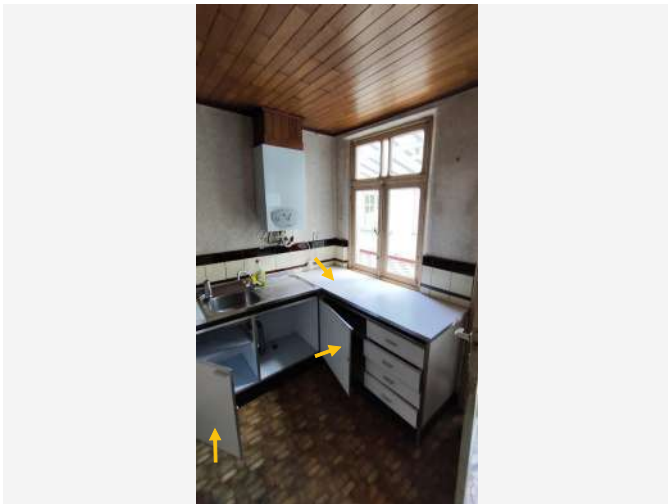
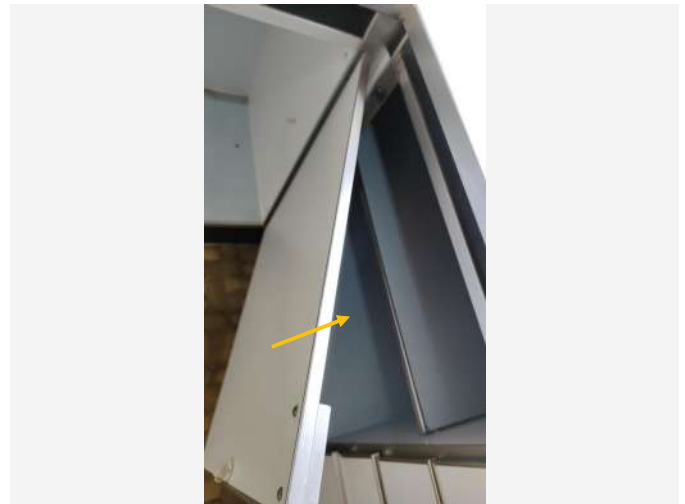
Beschrijving	Glasal in keuken
Omgeving	Binnen
Primaire drager	Inrichting (meubilair, ...)
Asbestmateriaal	Plaat, paneel, tablet - Geëmailleerd, type Glasal
Bindmiddel van asbestmateriaal	Cement
Gebondenheid op basis van bindmiddel	Hecht
Hoeveelheid (oppervlakte - dikte - aantal)	• 8,00 m ² - 2,00 cm - 1 stuk
Totaal volume	0,16 m ³
Eenvoudig bereikbaar	Ja
Bevestigingswijze	<ul style="list-style-type: none">• Geklemd• Verlijmd, ingegoten, versmeerd
Identificatiemethode	Vaststelling zonder monstername
Destructieve handeling voor identificatie	Nee
Opmerking	De vermelde oppervlaktes en volumes betreffen een beredeneerde schatting. Er worden geen rechten verleend aan deze oppervlaktes/volumes. De dikte is een schatting die voorkomt uit de monsterplaatsen en is daarom niet altijd representatief.

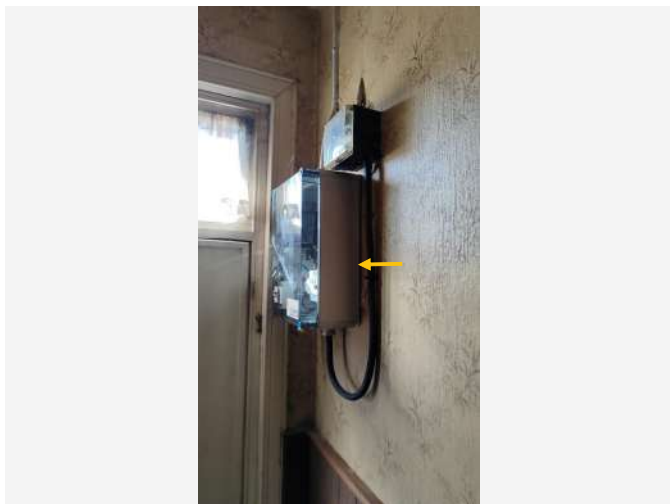
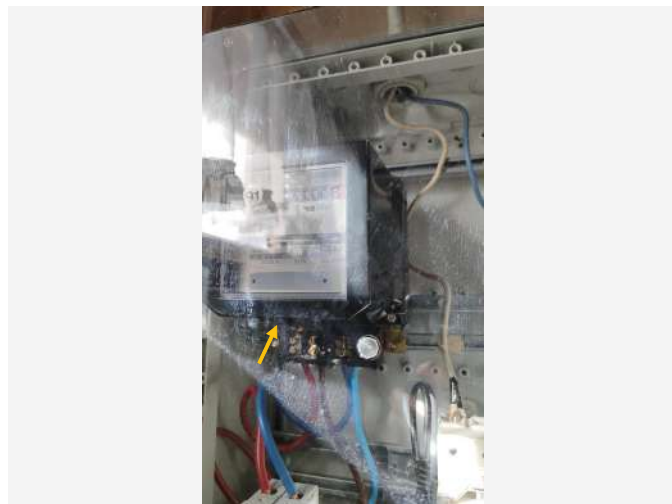
Beschrijving	Bakeliëte kWh-teller
Omgeving	Binnen
Primaire drager	Communicatie en elektrische infrastructuur en uitrusting
Asbestmateriaal	Plaat, paneel, tablet - Type Bakeliet
Bindmiddel van asbestmateriaal	Kunststof of -hars
Gebondenheid op basis van bindmiddel	Hecht
Hoeveelheid (oppervlakte - dikte - aantal)	• 0,50 m ² - 0,20 cm - 1 stuk
Totaal volume	0,001 m ³
Eenvoudig bereikbaar	Ja
Bevestigingswijze	• Geschroefd
Identificatiemethode	Vaststelling zonder monsternamen
Destructieve handeling voor identificatie	Nee
Opmerking	Het is moeilijk te bepalen of de bakeliettoepassingen in de woning ook effectief asbesthoudend zijn (het kan ook gaan om de asbestvrije variant). Er werd geen monster genomen omwille van beschadiging aan een elektrisch gerelateerde toepassing, extra controle bij verwijdering van het verdacht materiaal.
