Asbestinventarisatetest

Hortweidenweg 63, 3520 Zonhoven

Attestnummer : **20241003-000244.000**

Uitgegeven op : **03.10.2024**

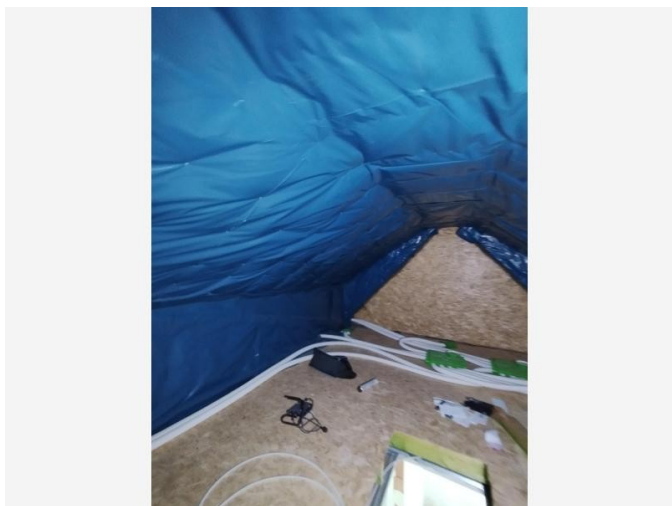
Vrije foto

Zolder werd nagekeken, geen asbestverdachte toepassingen aangetroffen.

Geen onderdak aangetroffen.

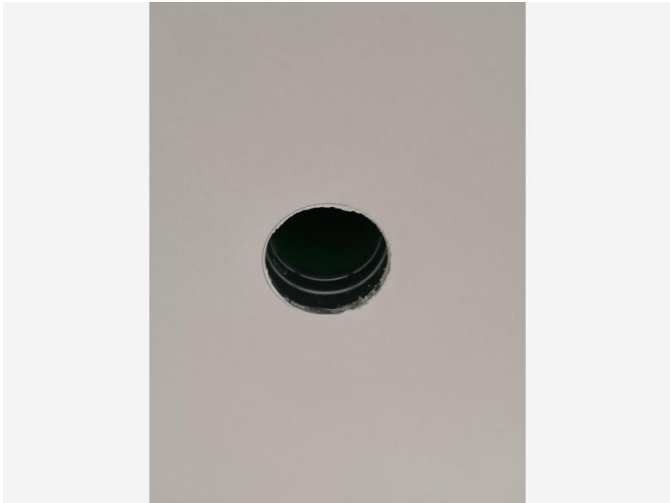
Vrije foto

Alle plafonds zijn afgewerkt met valse plafonds in plaatmateriaal. Het is niet duidelijk of er pleisterwerk aanwezig is achter deze valse plafonds, het is aangewezen om bijkomend onderzoek uit te voeren bij werken.

Het plafond bestaat uit gipsplaten. Zonder destructieve handeling is het niet mogelijk om na te gaan of er asbesthoudende materialen aanwezig zijn achter de plafondafwerking. Als bij sloop of renovatie blijkt dat er boven dit plafond nog pleisterwerk aanwezig is, moet dit bemonsterd worden.

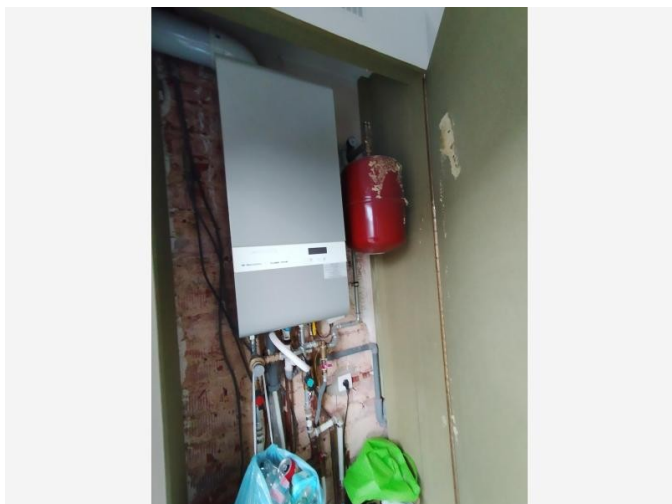
Vrije foto

CV-ketel dateert van het jaar 2012, deze is niet-asbestverdacht.

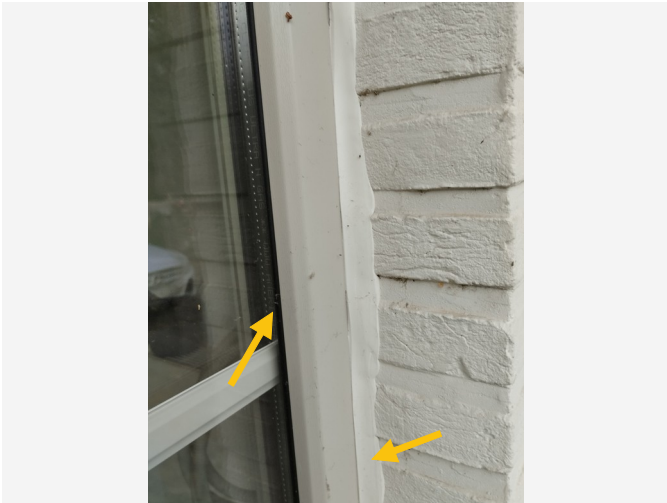
Vrije foto

Mastiek en stopverf zijn flexibel, deze zijn niet-asbestverdacht.

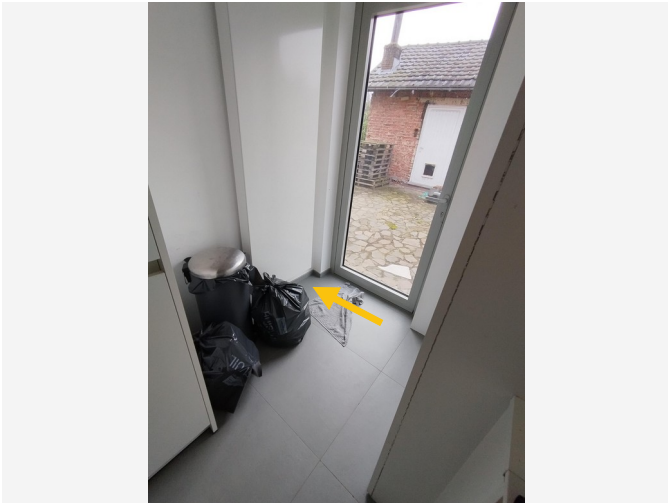
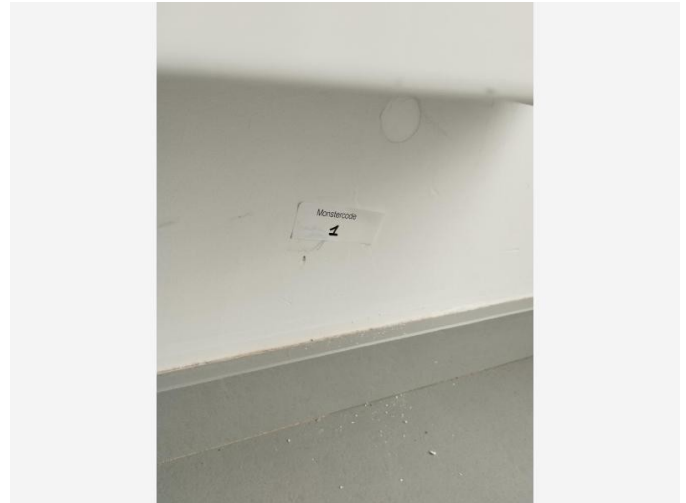
Geen asbest

#	Type	Referentie	Resultaat
6.1	Mengmonster	1	Geen asbest
