# Asbestinventarisatetest

Zeilstraat 12, 3500 Hasselt

Attestnummer : 20260102-000070.000

Uitgegeven op : 02.01.2026

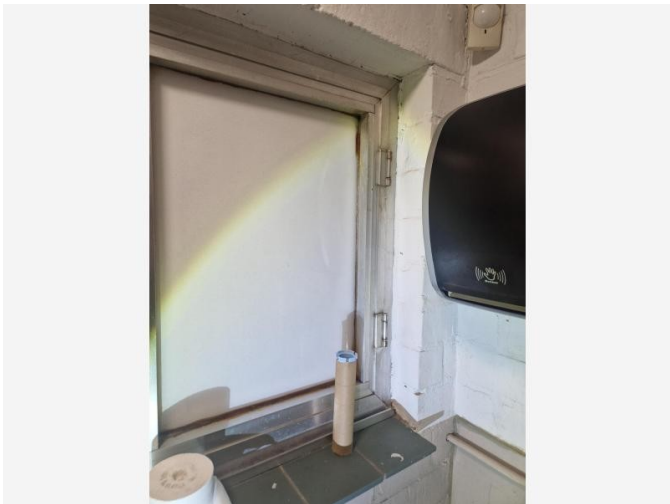
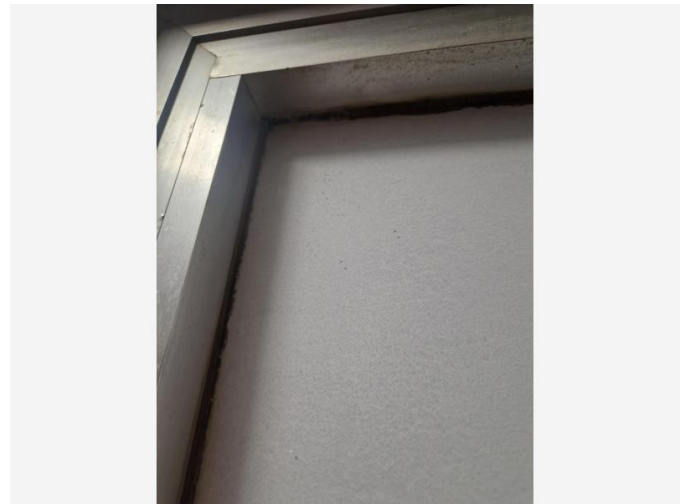
Het asbestmateriaal valt onder de mijlpaal van 2040.

| Eindbeoordeling materiaalarisico | Laag materiaalarisico en/of verlaagde kans op vezelvrijgave |

| Gebondenheid | Categorie 1: hechtgebonden in oorsprong |
| Asbestsoort (vezeltype) | Crocidoliet aanwezig |
| Asbestconcentratie | Laag (< 50%) |
| Toestand van het materiaal | Onbeschadigd, niet verweerd |

| Beschrijving | Glasal vensterpaneel |
| Asbestmateriaal | Plaat, paneel, tablet - Geëmailleerd, type Glasal |

- Zorg voor een veilig beheer. Vermijd het beschadigen van het asbestmateriaal. Controleer de toestand jaarlijks op wijzigingen.
- Voer bijkomende staalname(s) uit.

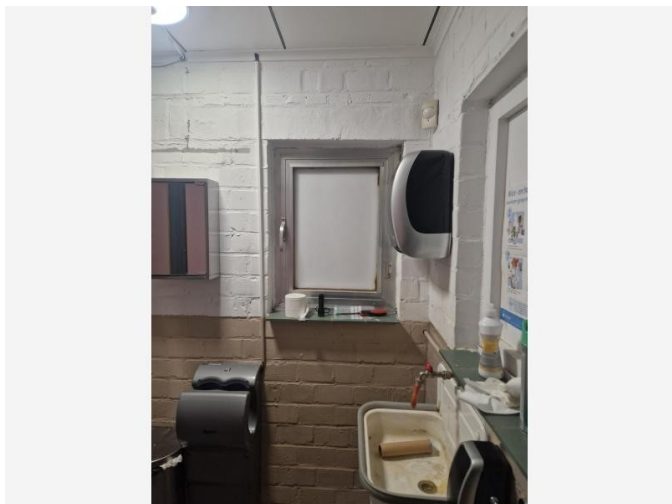
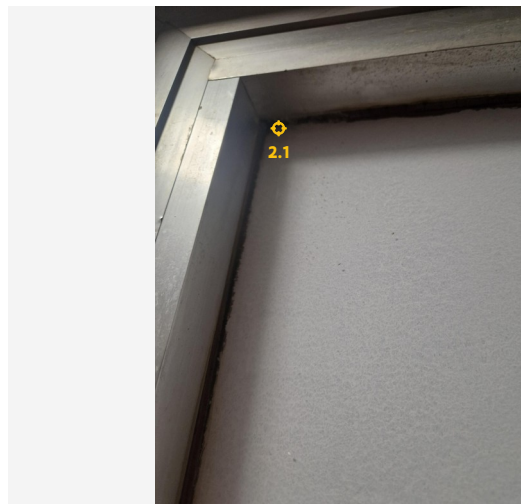
Het asbestmateriaal valt onder de mijlpaal van 2040.

| Eindbeoordeling materiaalisico | Laag materiaalisico en/of verlaagde kans op vezelvrijgave |

| Asbestsoort (vezeltype) | Alleen chrysotiel |
| Toestand van het materiaal | Licht beschadigd, licht verweerd. Intact calciumsilicaatmateriaal of categorie III 'gebondenheid' |

| # | Type | Referentie | Resultaat |
|---|---|---|---|
| 2.1 | Puntmonster | P5 | Chrysotiel |

| Beschrijving | Mastiek |
| Asbestmateriaal | In-situ afwerkingslagen - Pasta, stopverf, voegsel, stopsel, vulsel, mastiek, kitten, ... |

- Zorg voor een veilig beheer. Vermijd het beschadigen van het asbestmateriaal. Controleer de toestand jaarlijks op wijzigingen.

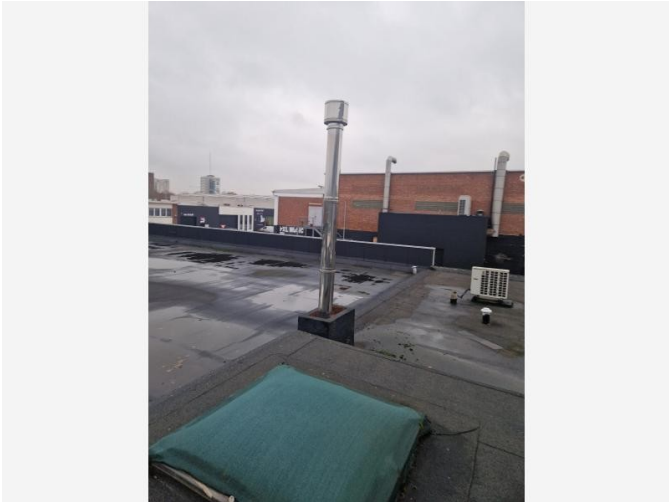
## Fiche 3: Schoorstenen (binnenzijde niet inspecteerbaar)

**Reden:** Het te onderzoeken materiaal situeert zich hoger dan 3,50 m te rekenen vanaf een veilige ondergrond

**Uitleg van de asbestdeskundige:** In de schouw kunnen asbestverdachte materialen aanwezig zijn. Door de hoogte is het niet mogelijk om deze schouw in detail te bekijken.

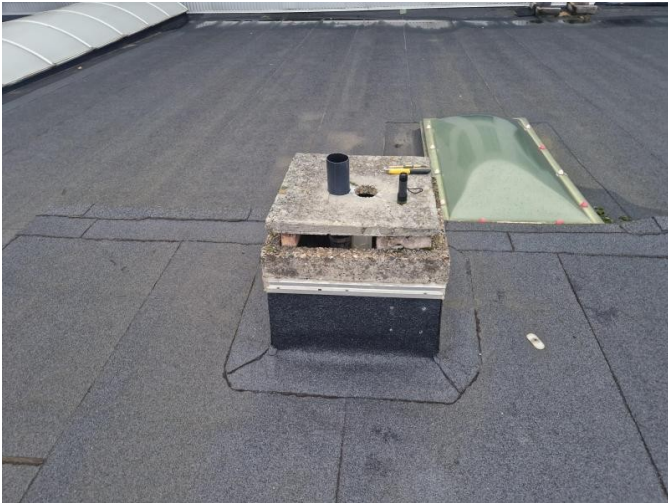
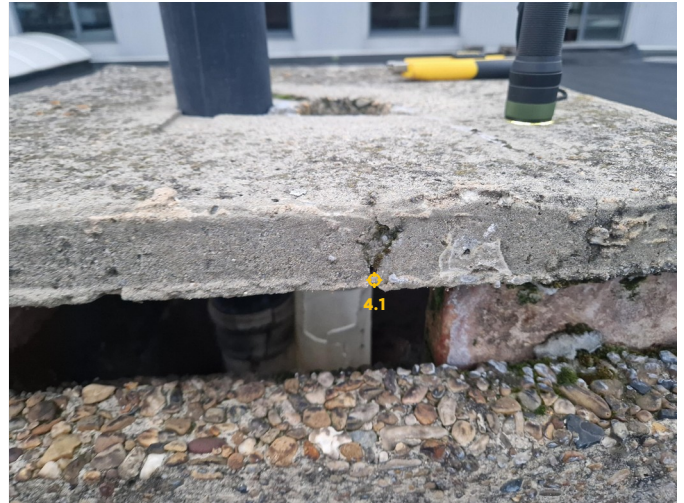
## Fiche 4: Deksteen op schoorsteen

Geen asbest

| # | Type | Referentie | Resultaat |
|---|---|---|---|
| 4.1 | Puntmonster | P3 | Geen asbest |

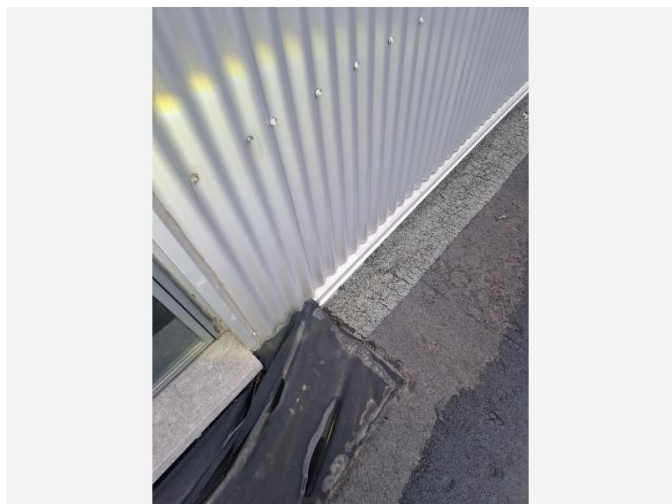
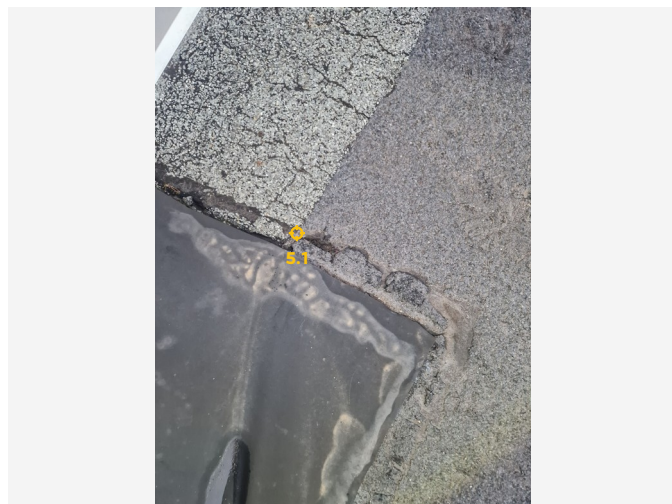
## Fiche 5: Roofing

Geen asbest

| # | Type | Referentie | Resultaat |
|---|---|---|---|
| 5.1 | Puntmonster | P1 | Geen asbest |

| Opmerking | Staalname tot op de eventuele onderliggende lagen is niet mogelijk zonder uitbreiding naar een destructief onderzoek. |

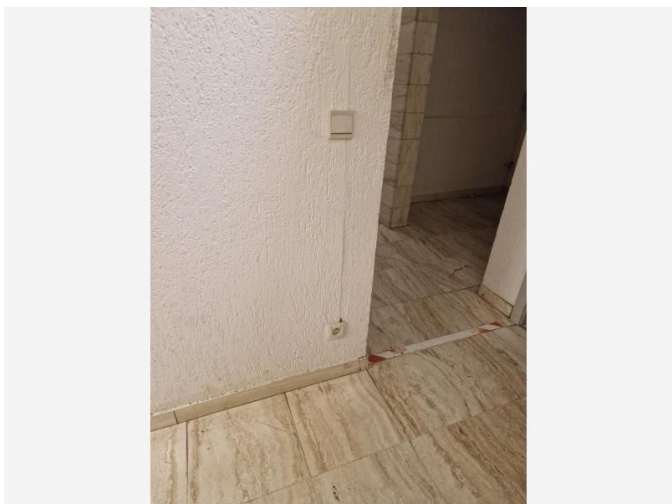
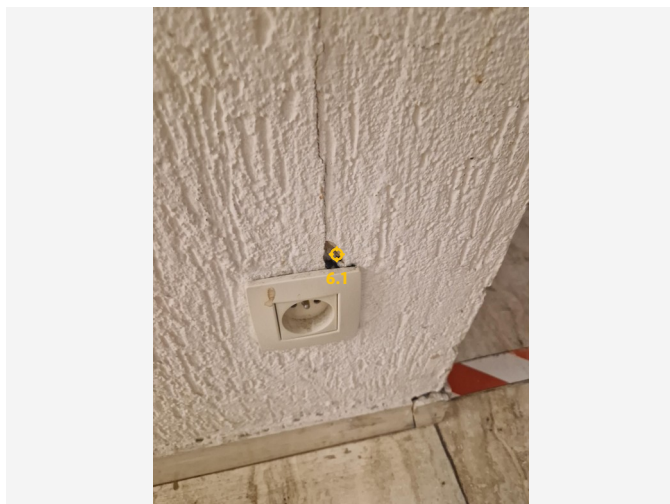
## Fiche 6: Pleisterwerk wanden

Geen asbest

| # | Type | Referentie | Resultaat |
|---|---|---|---|
| 6.1 | Mengmonster | MM1 | Geen asbest |

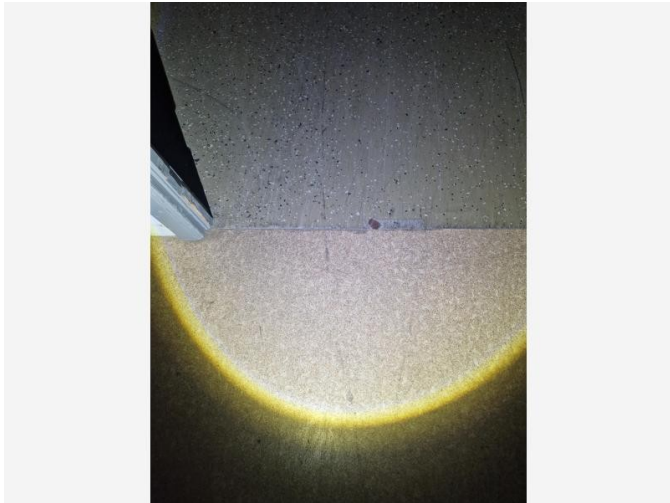
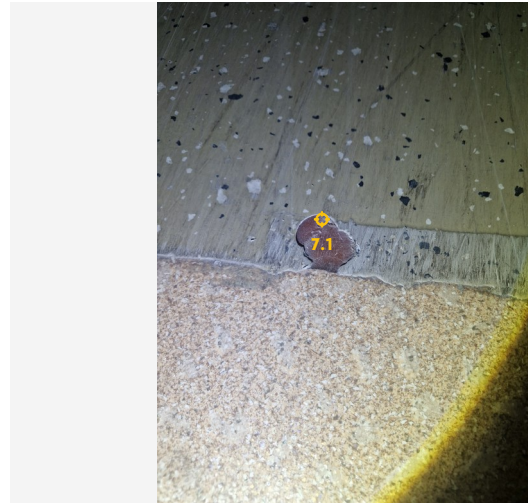
Geen asbest

| # | Type | Referentie | Resultaat |
|---|---|---|---|
| 7.1 | Puntmonster | P4 | Geen asbest |

| Beschrijving | Vinylvloer |

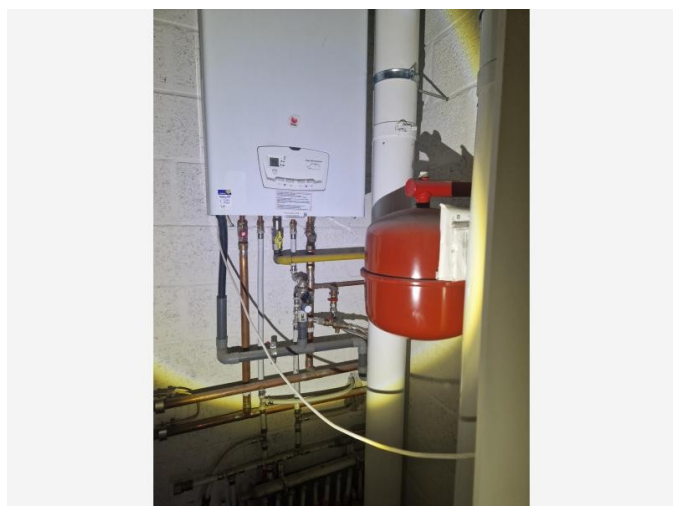
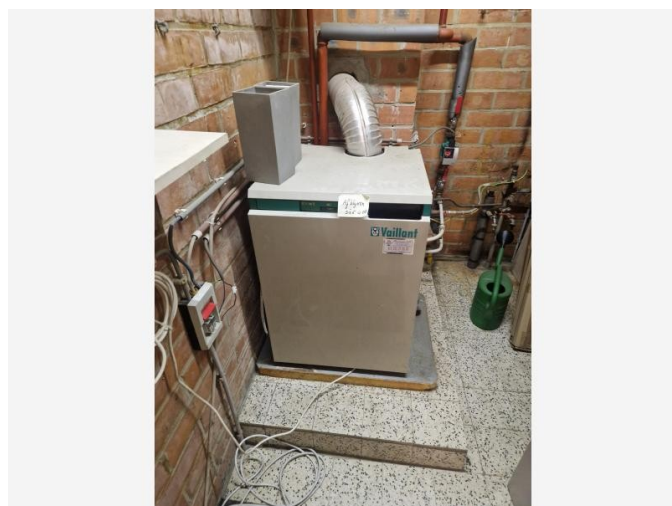
## Fiche 9: CV-ketel (niet verdacht)

| Beschrijving | Notitie | Terug te vinden op plannen |
|---|---|---|
| Fiche 9: CV-ketel (niet verdacht) | De CV-ketel (dichtingen, isolerend materiaal) is niet asbestverdacht. | - |
