# Asbestinventarisatetest

Kreek 39, 9130 Beveren

Attestnummer : 20230530-000227.000

Uitgegeven op : 30.05.2023

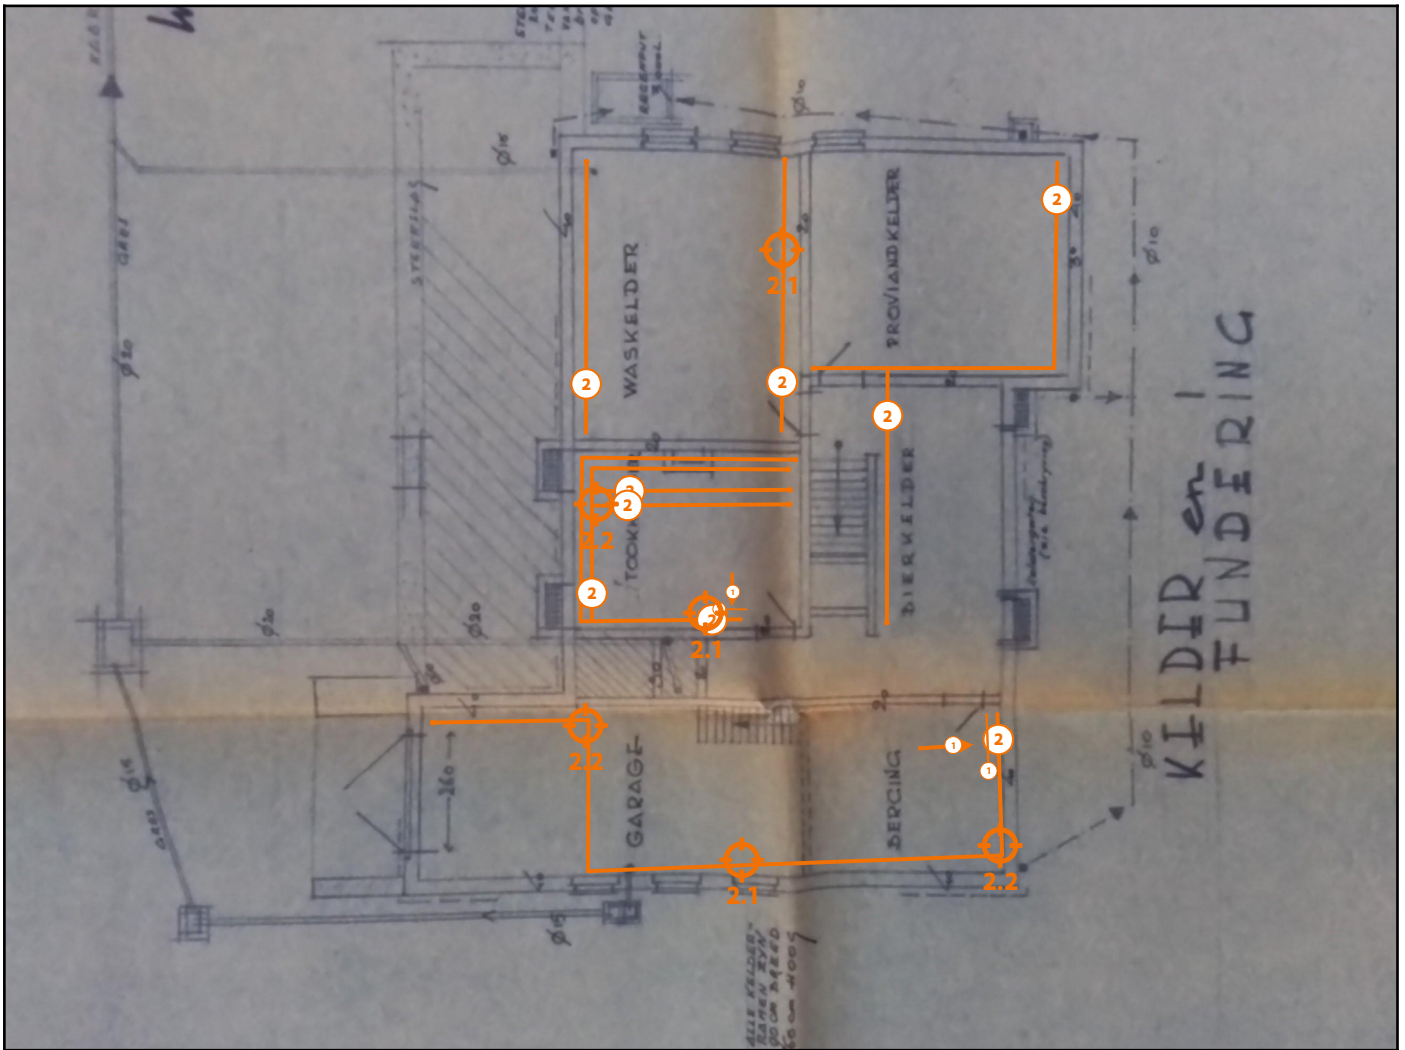
# Plan 1.1: Kelder

Beschrijving	Type	Actie
1. Zekering kelder en eetkamer	Asbestmateriaal	<a href="#">Verwijderen</a>
2. Buisisolatie kelder	Asbestmateriaal	<a href="#">Verwijderen</a>
2.1 Code: MM03 R	Mengmonster	-
2.2 Code: MM04 B	Mengmonster	-

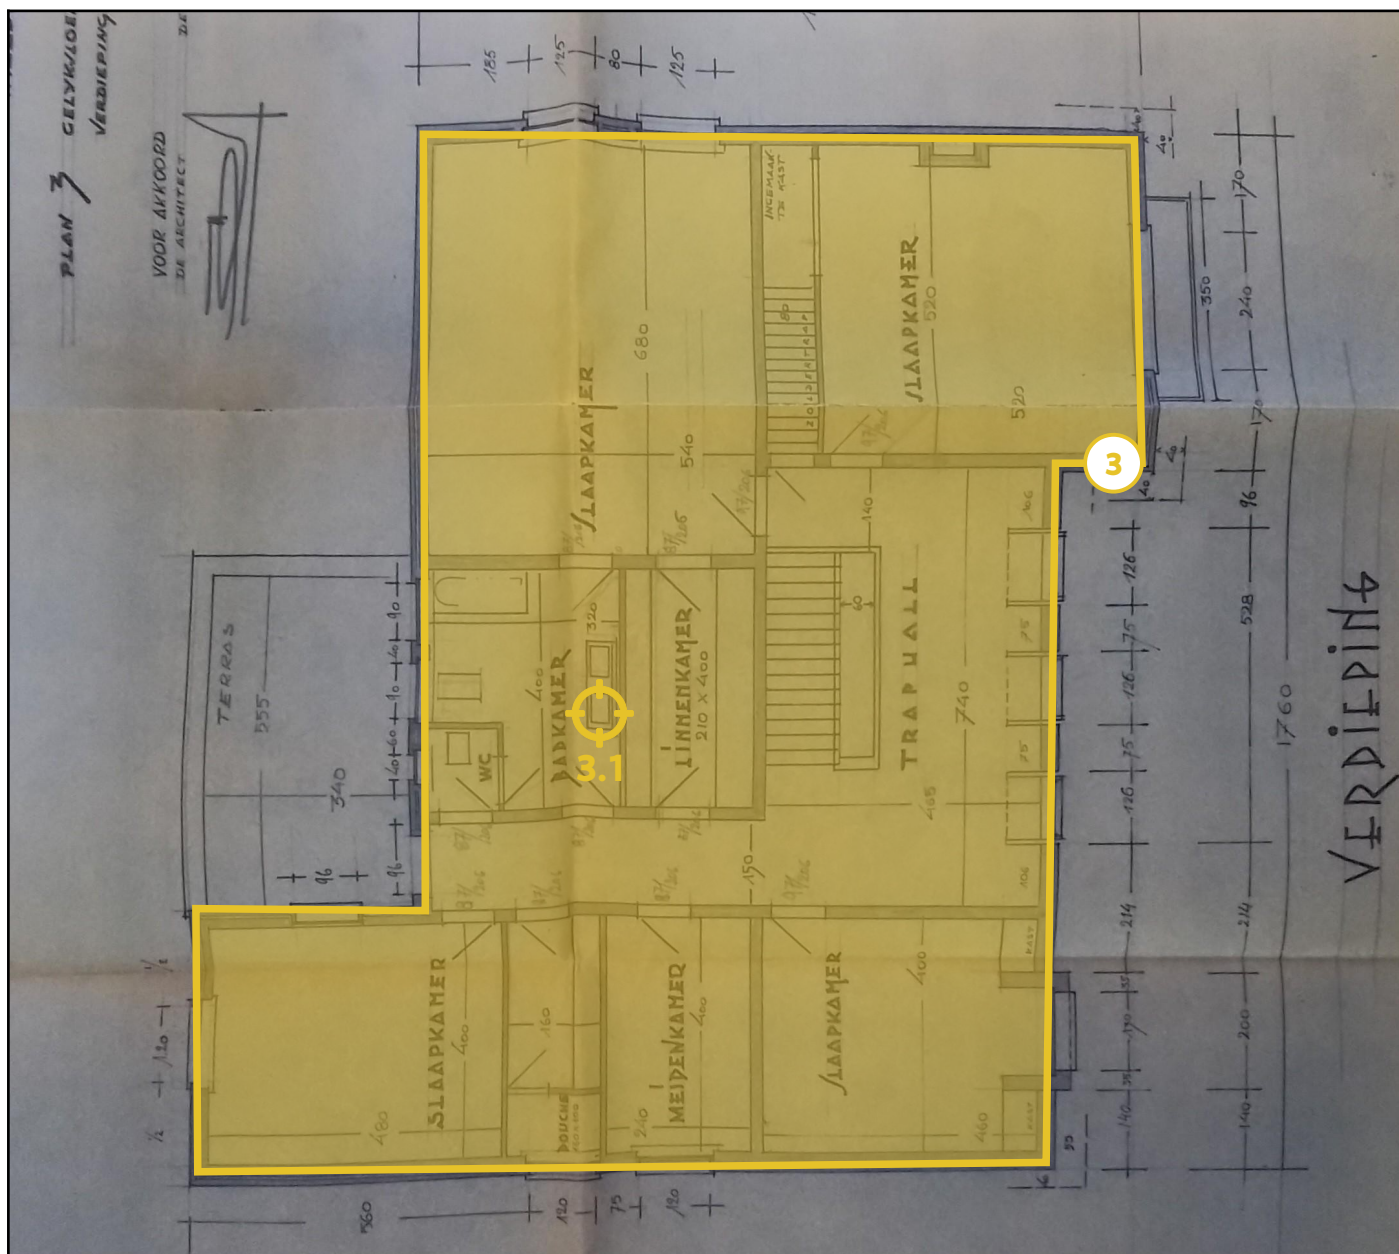
## Plan 1.6: Eerste verdieping

Beschrijving	Type	Actie
3. Colovynil tegels	Asbestmateriaal	Zorgvuldig beheren
3.1 Code: M05	Puntmonster	-

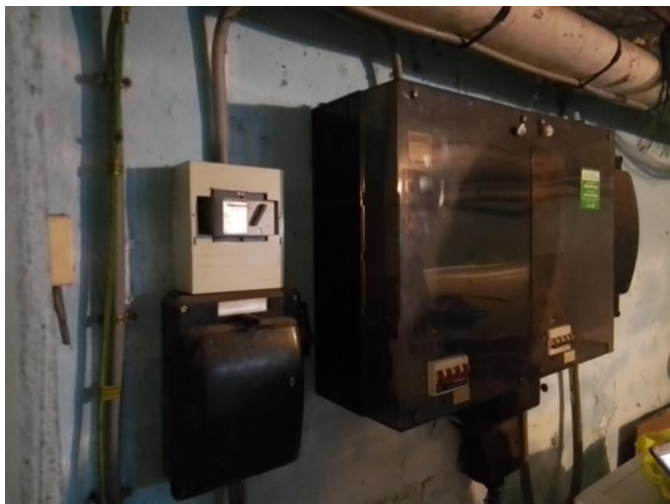
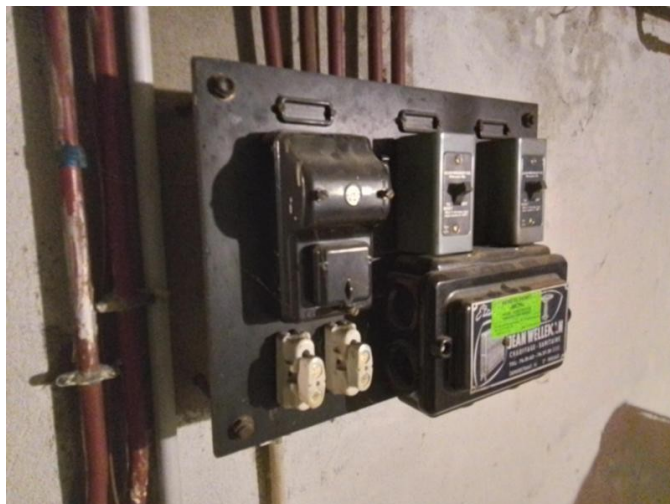
Overzichtsfoto

Detailfoto

Het asbestmateriaal valt onder de mijlpaal van 2040.

Eindbeoordeling materiaalrisico	Verhoogd materiaalrisico en/of verhoogde kans op vezelvrijgave
---------------------------------	--

Gebondenheid	Categorie 1: hechtgebonden in oorsprong
Asbestsoort (vezeltype)	Crocidoliet aanwezig
Asbestconcentratie	Laag (< 50%)
Afschermingsgraad van het gehele materiaal	Geheel of deels (ook) vrij aan de binnenlucht
Toestand van het materiaal	Licht beschadigd, licht verweerd. Intact materiaal type Pical – asbestboard of categorie III 'gebondenheid'

Beschrijving	Zekering kelder en eetkamer
Omgeving	Binnen
Primaire drager	Communicatie en elektrische infrastructuur en uitrusting
Asbestmateriaal	Plaat, paneel, tablet - Type Bakeliet
Bindmiddel van asbestmateriaal	Kunststof of -hars
Gebondenheid op basis van bindmiddel	Hecht
Hoeveelheid (oppervlakte - dikte - aantal)	• 1,00 m <sup>2</sup> - 1,00 cm - 1 stuk
Totaal volume	0,01 m <sup>3</sup>
Eenvoudig bereikbaar	Ja
Bevestigingswijze	• Geschroefd
Identificatiemethode	Vaststelling zonder monsternamen

Verwijderen

- Verwijder dit asbestmateriaal zo snel mogelijk. Volg de toestand goed op.

- Eenvoudige handelingen: enkel door erkend asbestverwijderaar  
Betreft een hechtgebonden toepassing met lichte verwerking. Dit verhoogt de kans op vezelvrijgave. De toepassing zorgvuldig verwijderen, zonder wijzigingen aan te brengen in de huidige toestand van het materiaal. De toepassing niet breken en/of beschadigen. Verwijder de toepassing a.d.h.v. eenvoudige handelingen met bijkomende maatregelen. Voorzie de nodige PBM's. Opgeleid personeel wordt aanbevolen.

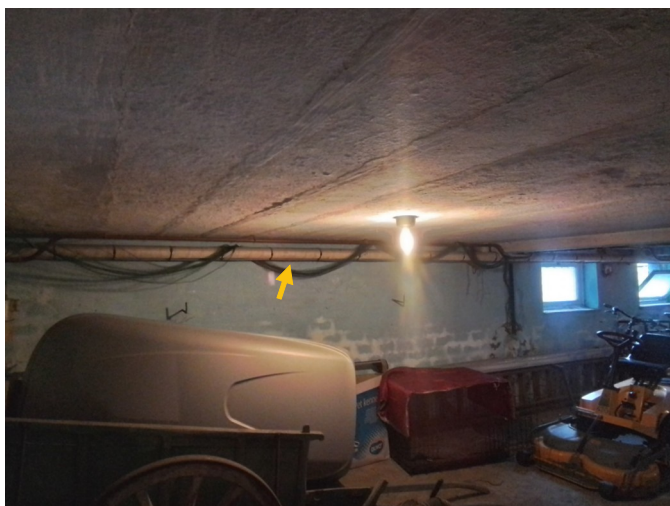
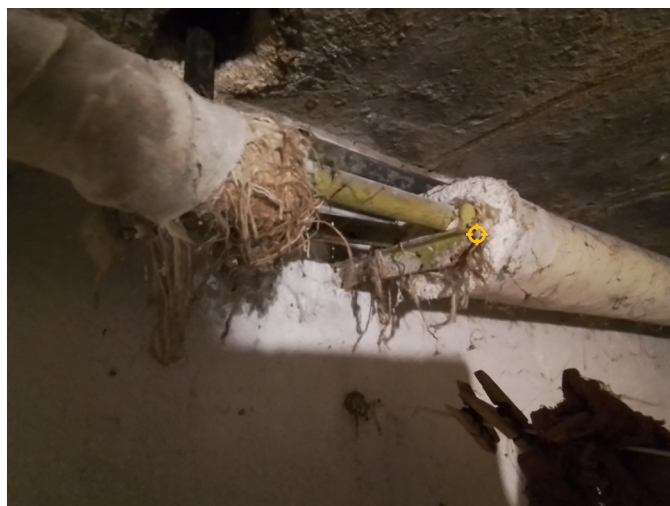
Overzichtsfoto

Detailfoto

Het asbestmateriaal valt onder de mijlpaal van 2034.

Eindbeoordeling materiaalrisico	Verhoogd materiaalrisico en/of verhoogde kans op vezelvrijgave
---------------------------------	--

Gebondenheid	Categorie 2: niet-hechtgebonden met matrix
Asbestsoort (vezeltype)	Amfibool aanwezig, uitgezonderd crocidoliet
Asbestconcentratie	Hoog ( $\geq 50\%$ )
Afschermingsgraad van het gehele materiaal	Geheel of deels (ook) vrij aan de binnenlucht
Toestand van het materiaal	Licht beschadigd, licht verweerd. Intact materiaal type Pical – asbestboard of categorie III 'gebondenheid'

#	Type	Referentie	Resultaat
2.1	Mengmonster	MM03 R	Amosiet, Chrysotiel
2.2	Mengmonster	MM04 B	Amosiet, Chrysotiel

Beschrijving	Buisisolatie kelder
Omgeving	Binnen
Primaire drager	HVAC infrastructuur en uitrusting
Asbestmateriaal	In-situ afwerkingslagen - Thermische isolatie
Bindmiddel van asbestmateriaal	Gips - kalk
Gebondenheid op basis van bindmiddel	Niet-hechtgebonden

<b>Hoeveelheid (lengte - omtrek - dikte - aantal)</b>	<ul style="list-style-type: none"> <li>• 74,00 m - 10,00 cm - 3,00 cm - 1 stuk</li> </ul>
<b>Totaal volume</b>	0,222 m <sup>3</sup>
<b>Eenvoudig bereikbaar</b>	Ja
<b>Bevestigingswijze</b>	<ul style="list-style-type: none"> <li>• Verlijmd, ingegoten, versmeerd</li> </ul>
<b>Identificatiemethode</b>	Vaststelling met monstername
<b>Destructieve handeling voor identificatie</b>	Nee

Verwijderen

- Verwijder dit asbestmateriaal zo snel mogelijk. Volg de toestand goed op.

- Hermetische zone (erkend asbestverwijderaar)  
Betreft een losgebonden toepassing met lichte verwerking. Het saneren van de toepassing veroorzaakt breukvorming, verkrumming en stofvorming van het materiaal. Dit met een hoog risico op vezelvrijgave. De toepassing dient verwijderd te worden a.d.h.v. een hermetische zone, dit door een erkend asbestverwijderaar.

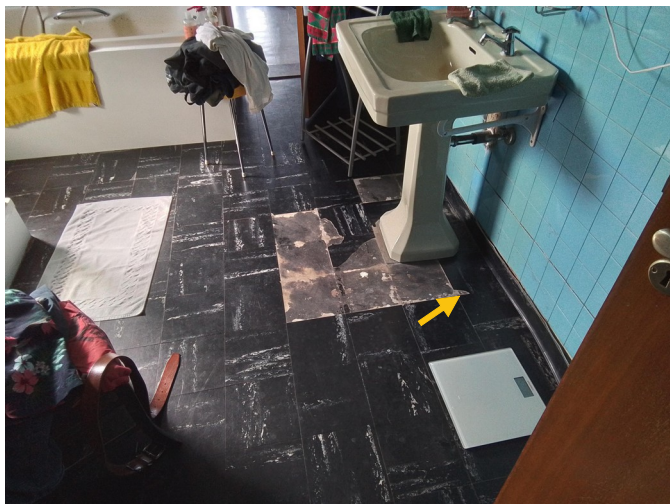
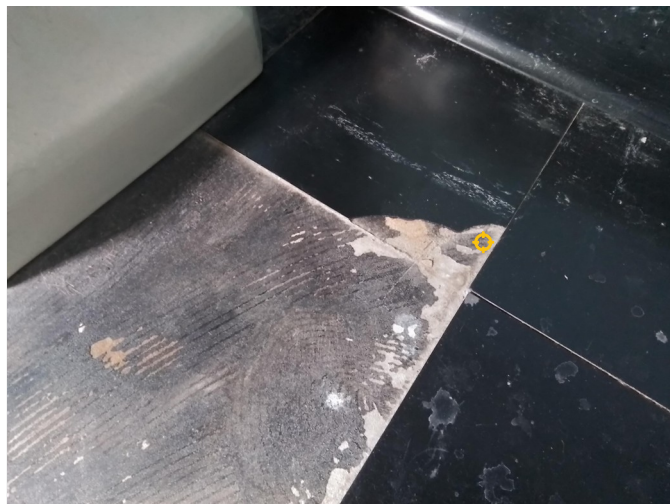
Overzichtsfoto

Detailfoto

Het asbestmateriaal valt onder de mijlpaal van 2040.

Eindbeoordeling materiaalrisico	Laag materiaalrisico en/of verlaagde kans op vezelvrijgave
---------------------------------	--

Gebondenheid	Categorie 1: hechtgebonden in oorsprong
Asbestsoort (vezeltype)	Alleen chrysotiel
Asbestconcentratie	Laag (< 50%)
Afschermingsgraad van het gehele materiaal	Geheel of deels (ook) vrij aan de binnenlucht
Toestand van het materiaal	Licht beschadigd, licht verweerd. Intact materiaal type Pical – asbestboard of categorie III 'gebondenheid'

#	Type	Referentie	Resultaat
3.1	Puntmonster	M05	Chrysotiel

Beschrijving	Colovynil tegels
Omgeving	Binnen
Primaire drager	Vloer
Asbestmateriaal	Prefab - afwerking - Tegel
Bindmiddel van asbestmateriaal	Kunststof of -hars
Gebondenheid op basis van bindmiddel	Hecht
Hoeveelheid (oppervlakte - dikte - aantal)	• 215,00 m <sup>2</sup> - 1,00 cm - 1 stuk

Zorgvuldig beheren

- Zorg voor een veilig beheer. Vermijd het beschadigen van het asbestmateriaal. Controleer de toestand jaarlijks op wijzigingen.

- Hermetische zone (erkend asbestverwijderaar)  
Betreft een hechtgebonden toepassing met lichte verwerking. Het saneren van de toepassing veroorzaakt breukvorming, verkrumming en stofvorming van het materiaal. Dit met een hoog risico op vezelvrijgave. Hechtgebonden toepassingen, die een wijziging van hun huidige toestand ondergaan door de saneringshandelingen, dienen a.d.h.v. een hermetische zone verwijderd te worden. Dit door een erkend asbestverwijderaar.

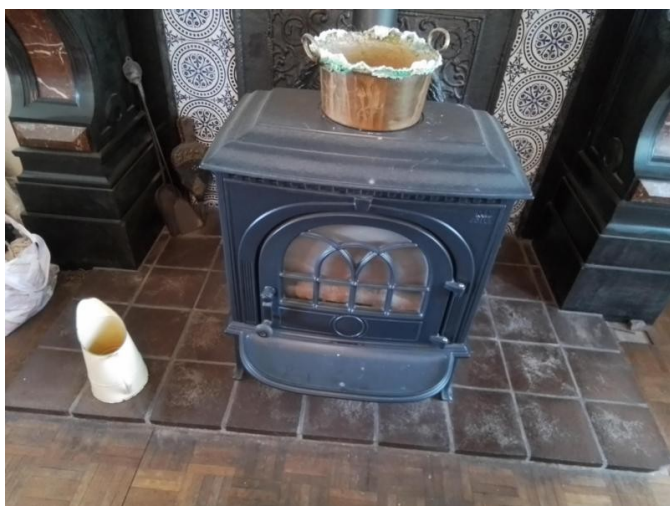
Vrije foto

De kachel is gecontroleerd en niet-asbestverdacht bevonden.

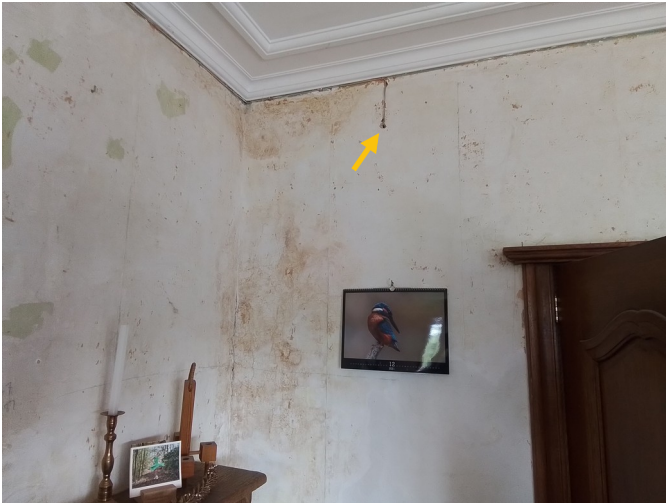
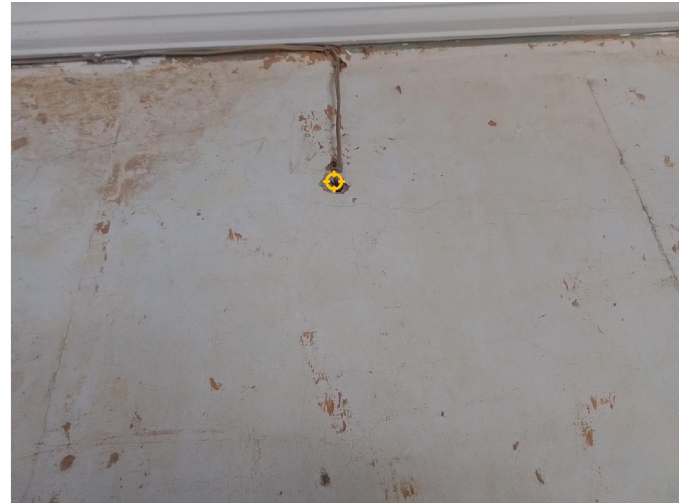
## Fiche 6: Pleisterwerk wanden

Geen asbest

#	Type	Referentie	Resultaat
6.1	Mengmonster	MM01	Geen asbest

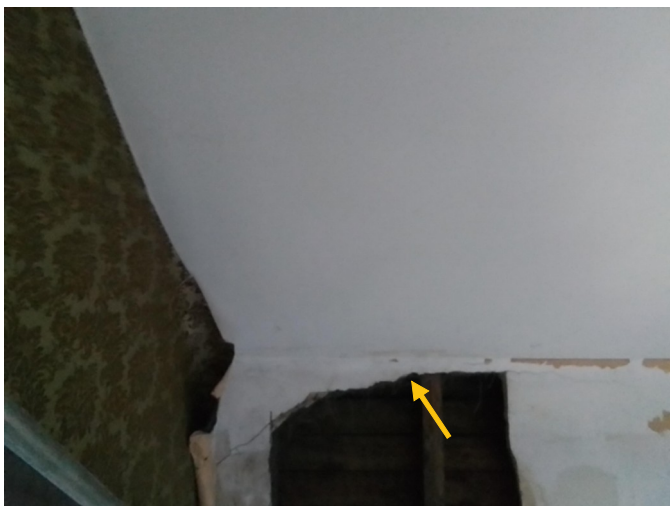
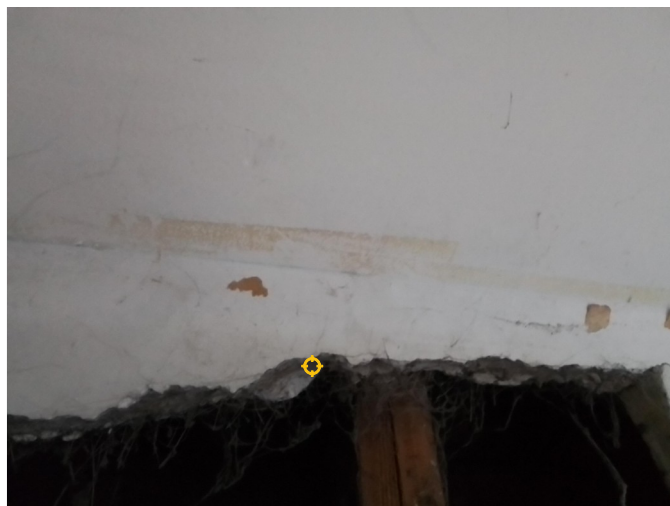
Geen asbest

#	Type	Referentie	Resultaat
7.1	Mengmonster	MM02	Geen asbest

Beschrijving	Pleisterwerk plafond
Omgeving	Binnen
Primaire drager	Plafond
