Asbestinventarisatetest

Vijfstraten 201, 9100 Sint-Niklaas

Attestnummer : 20240715-000132.000

Uitgegeven op : 15.07.2024

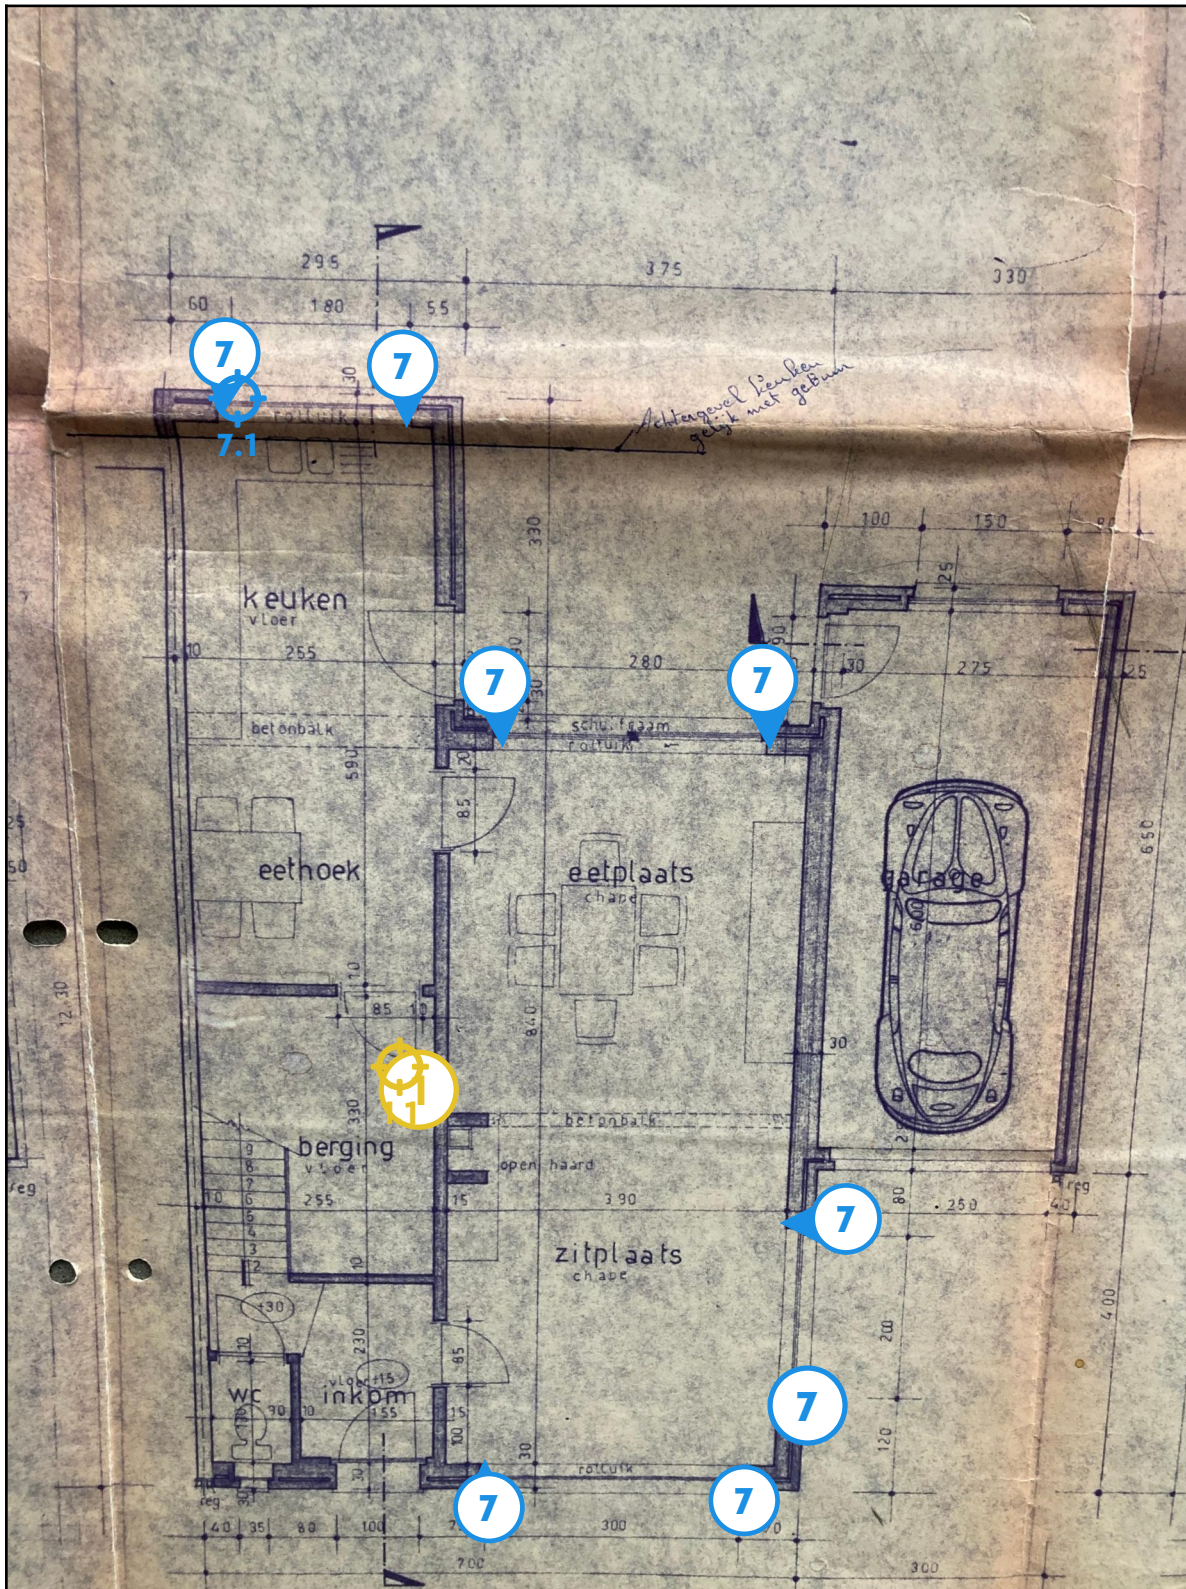
Plan 1.3: gelijkvloers

1. roetrooster schouw	Asbestmateriaal	Zorgvuldig beheren
1.1 Code: MV05 0942850AK	Puntmonster	-
7. kit tussen houten raamprofiel en muur	Geen asbest	-
7.1 Code: MV06 0942851	Mengmonster	-

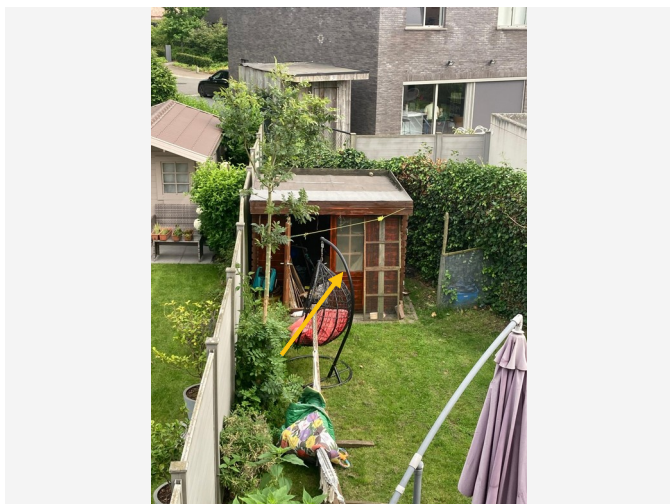
Situeringfoto

Uitgesloten van inspectie

Bouwjaar: 2016

Constructies gebouwd vanaf 2001 moeten niet onderzocht worden

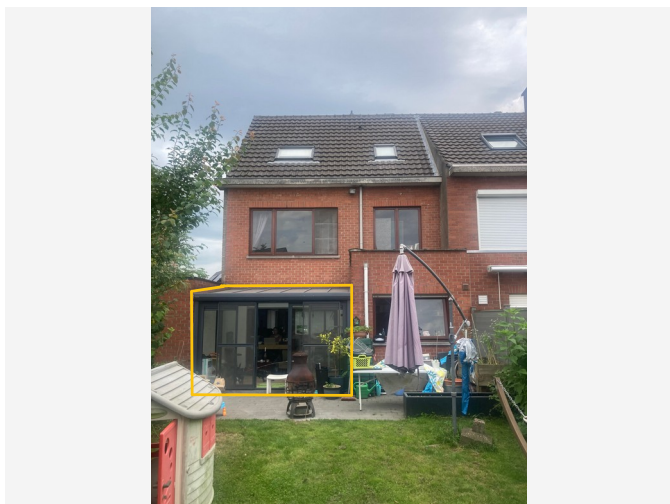
Situeringfoto

Uitgesloten van inspectie

Bouwjaar: 2015

Constructies gebouwd vanaf 2001 moeten niet onderzocht worden

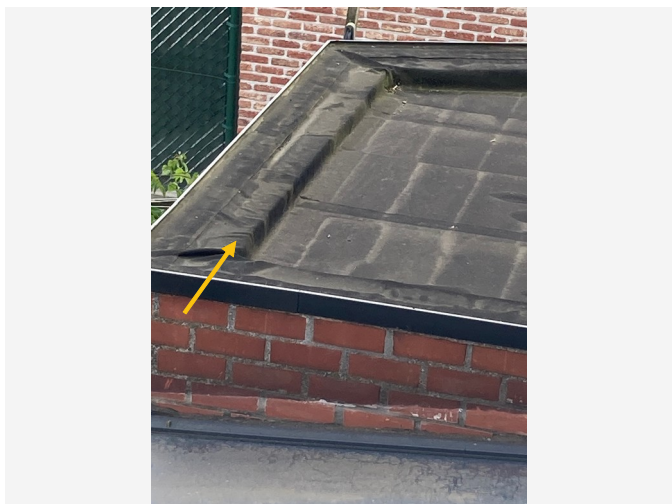
Vrije foto

De dakbedekking van de garage is EPDM, dus niet asbesthoudend

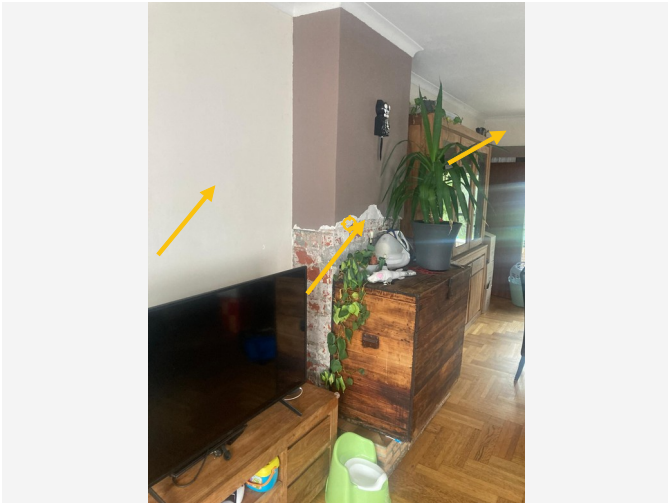
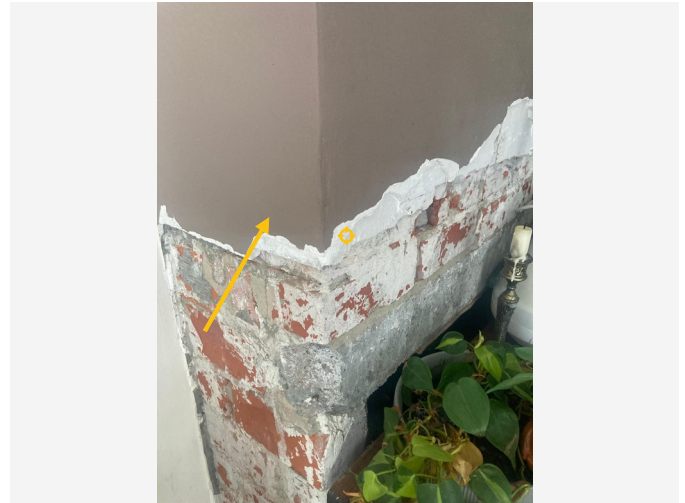
Fiche 6: bezetwerk muren

Geen asbest

#	Type	Referentie	Resultaat
6.1	Mengmonster	MV01 0942855AK	Geen asbest

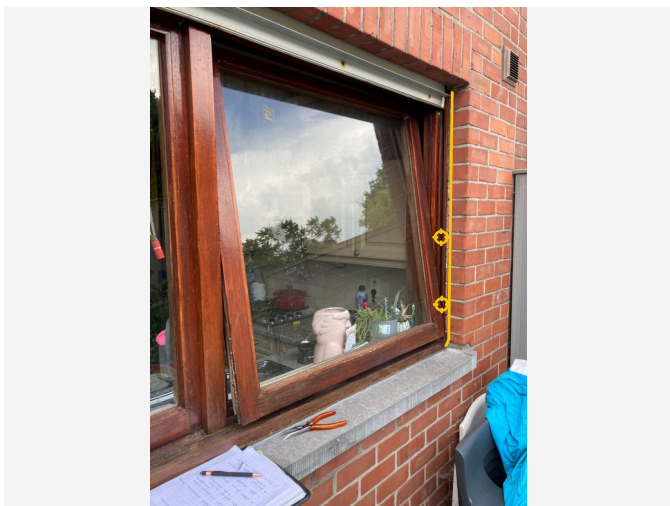
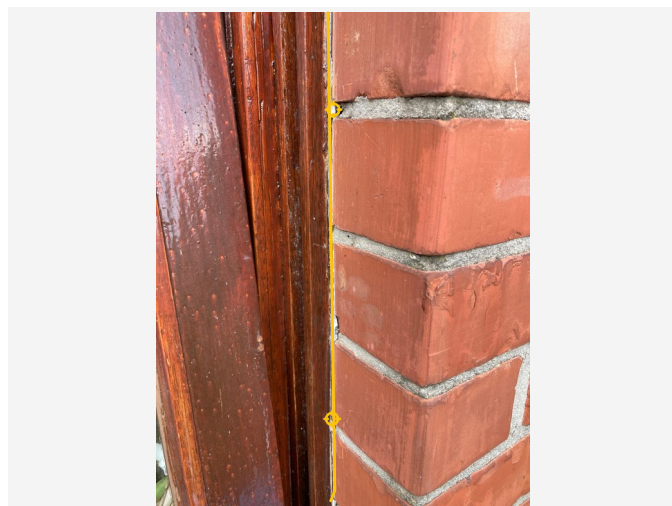
Geen asbest

#	Type	Referentie	Resultaat
7.1	Mengmonster	MV06 0942851	Geen asbest

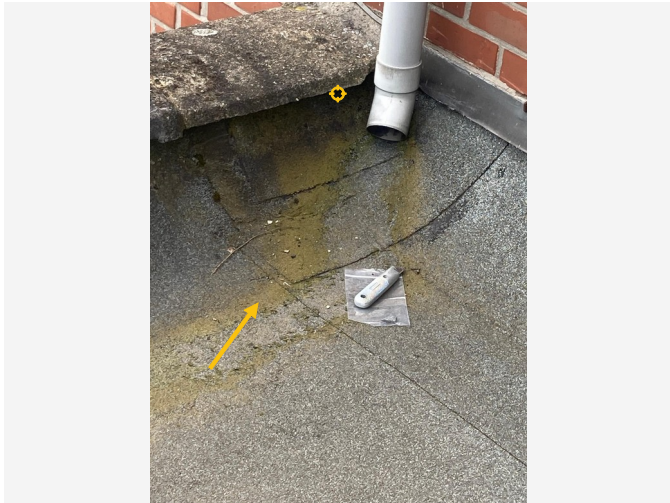
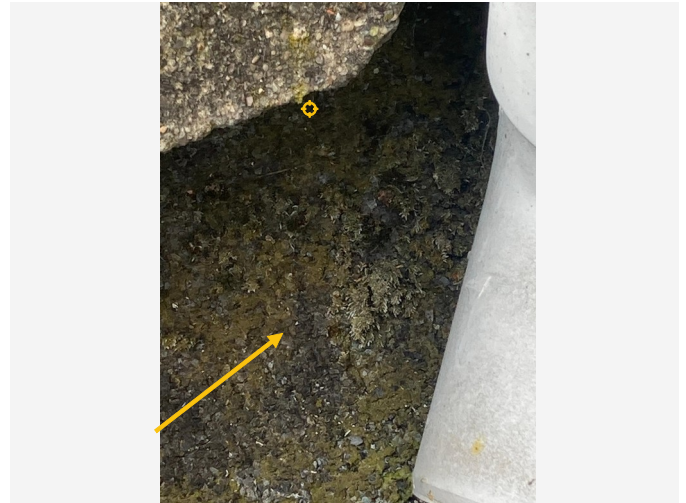
Geen asbest

#	Type	Referentie	Resultaat
8.1	Puntmonster	MV04 0942852AK	Geen asbest

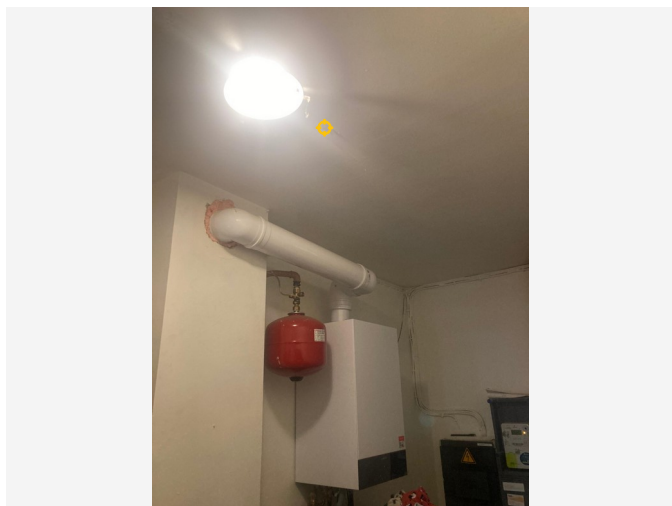
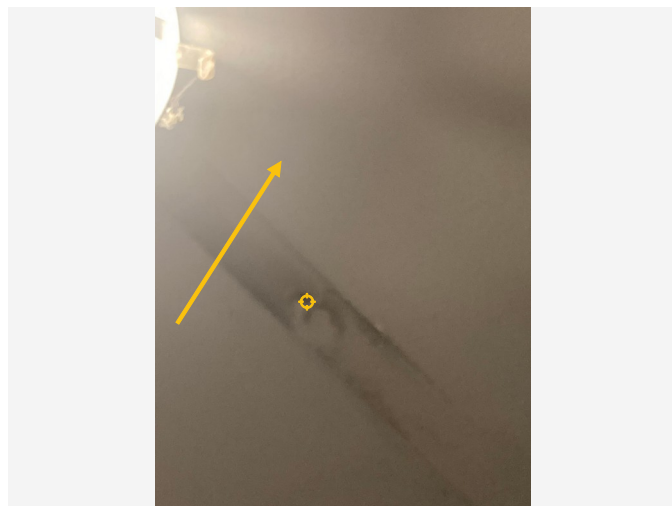
Geen asbest

#	Type	Referentie	Resultaat
9.1	Mengmonster	MV02 0942853AK	Geen asbest
