Asbestinventarisatetest

Uilenstraat 188, 9100 Sint-Niklaas

Attestnummer : 20240701-000190.000

Uitgegeven op : 01.07.2024

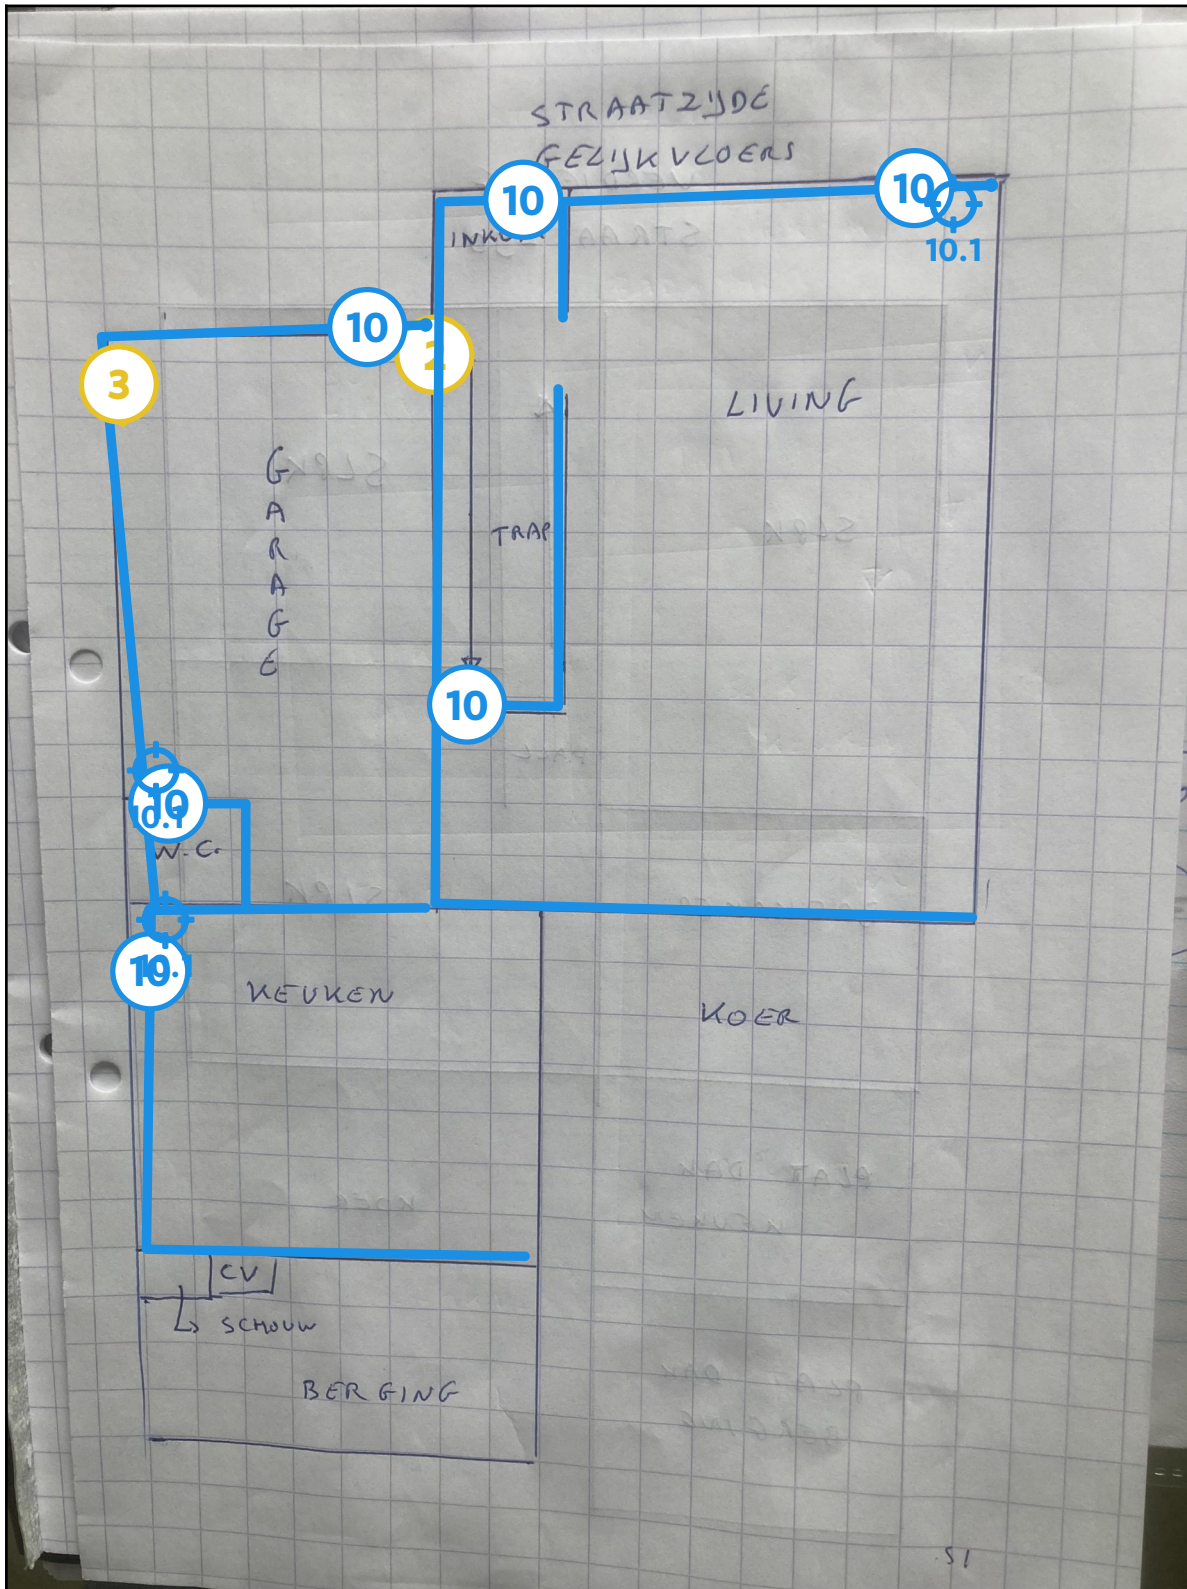
Plan 1.4: gelijkvloers

| 2. schakelaars aan trap | Asbestmateriaal | Zorgvuldig beheren |
| 3. elektriciteits meter | Asbestmateriaal | Zorgvuldig beheren |

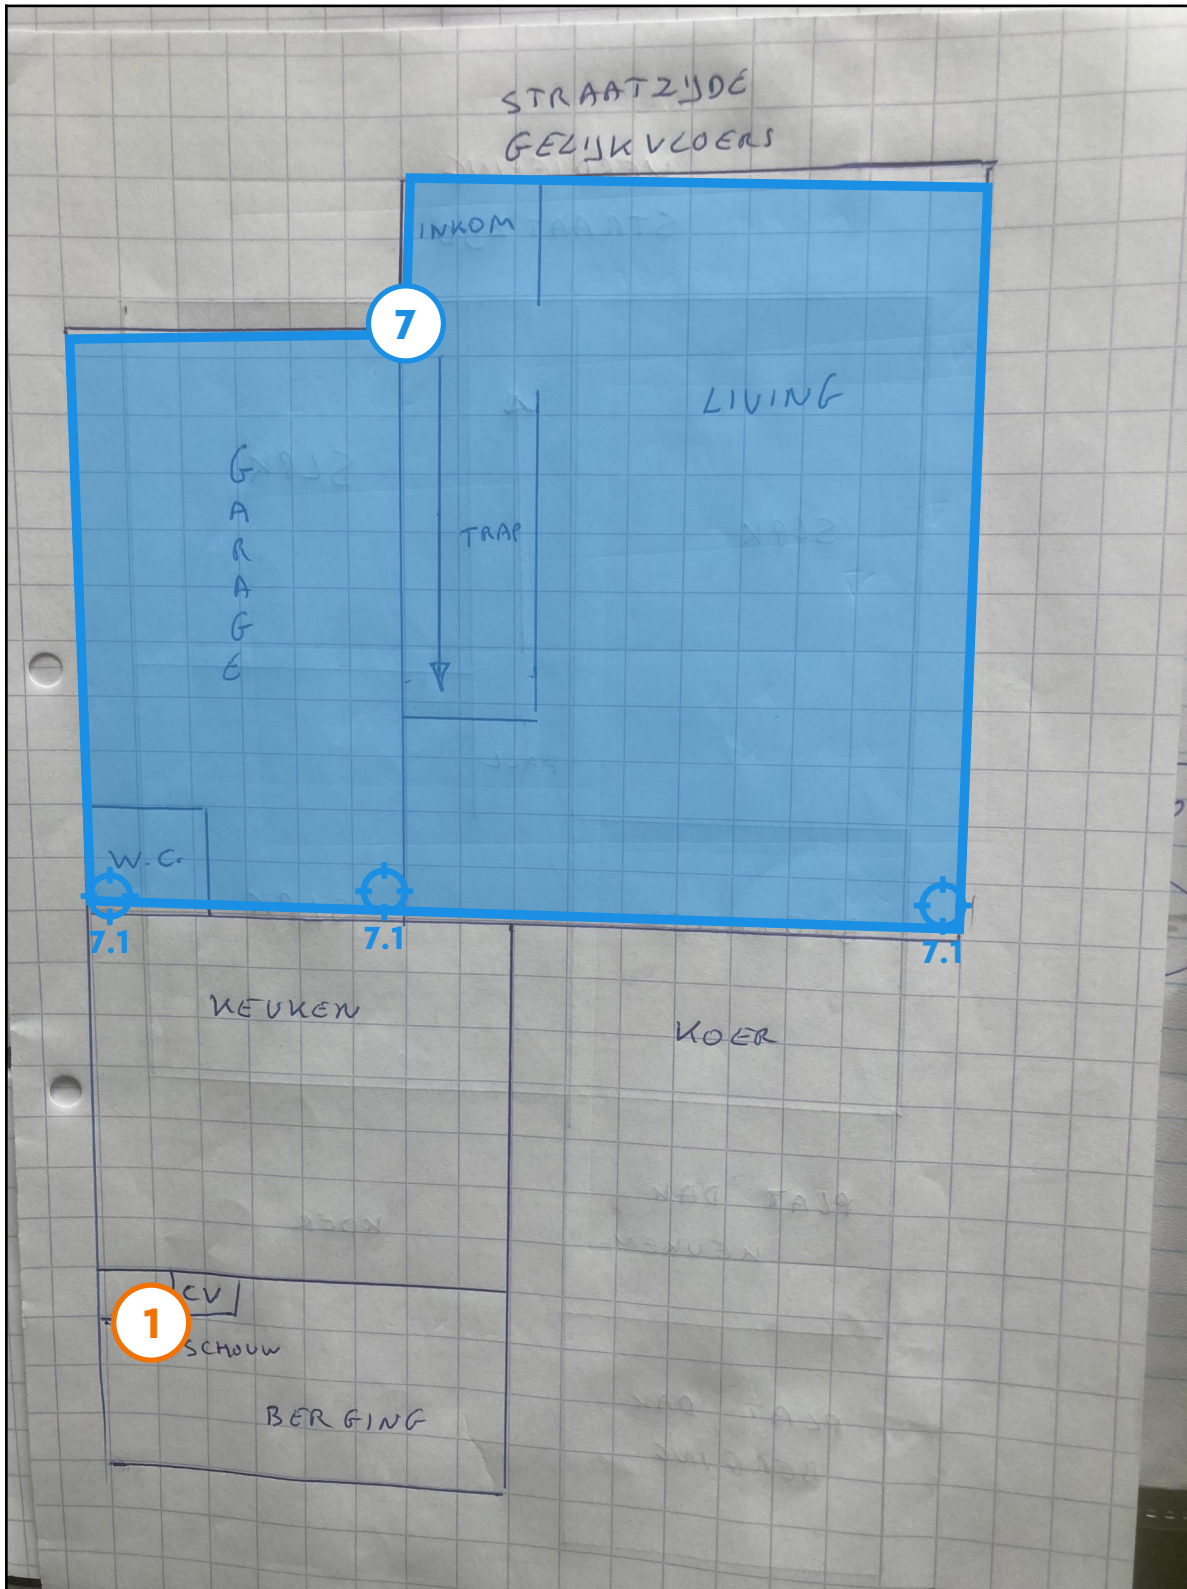
Plan 1.5: gelijkvloers

| 1. roetplaat in schouw aan cv ketel | Asbestmateriaal | Verwijderen |

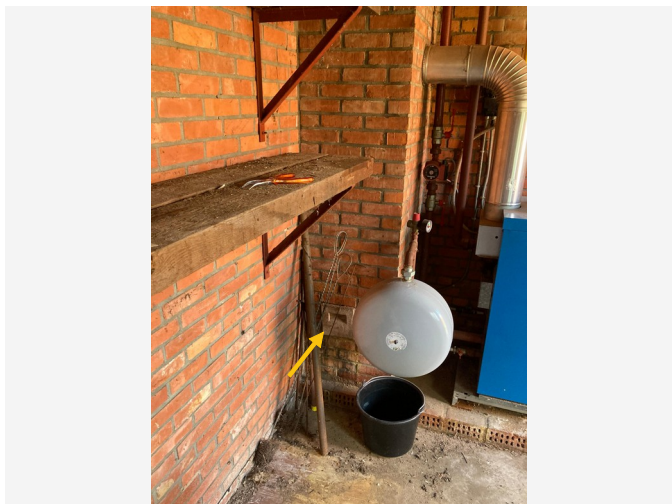
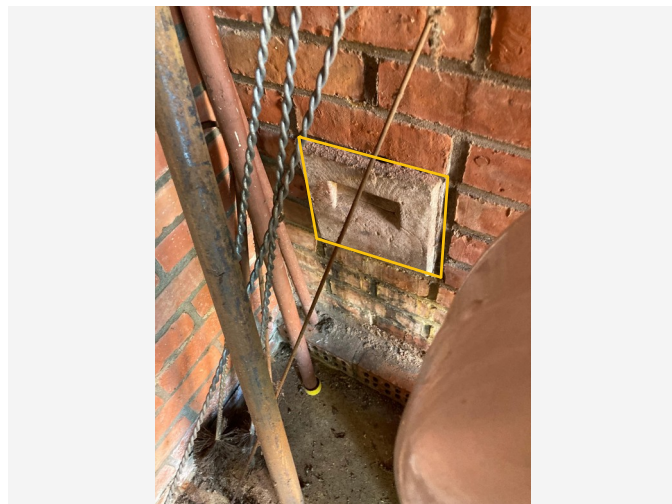
| Fiche 1: roetplaat in schouw aan cv ketel..... | 21 |

Verwijderen

| Eindbeoordeling materiaalrisico | Verhoogd materiaalrisico en/of verhoogde kans op vezelvrijgave |

| Gebondenheid | Categorie 2: niet-hechtgebonden met matrix |
| Asbestconcentratie | Hoog ($\geq 50\%$) |
| Toestand van het materiaal | Licht beschadigd, licht verweerd. Intact materiaal type Pical – asbestboard of categorie III 'gebondenheid' |

| Beschrijving | roetplaat in schouw aan cv ketel |
| Asbestmateriaal | Plaat, paneel, tablet - Type Pical |

- Zorg voor een veilig beheer. Vermijd het beschadigen van het asbestmateriaal. Controleer de toestand jaarlijks op wijzigingen.

- Eenvoudige handelingen: mag via doe-het-zelf of door werknemer(s) met opleidingsattest eenvoudige handelingen
Deze afsluitplaat kan makkelijk weg genomen worden en als asbesthoudend afval, dubbel verpakt in plastic folie, weggebracht worden naar het containerpark.

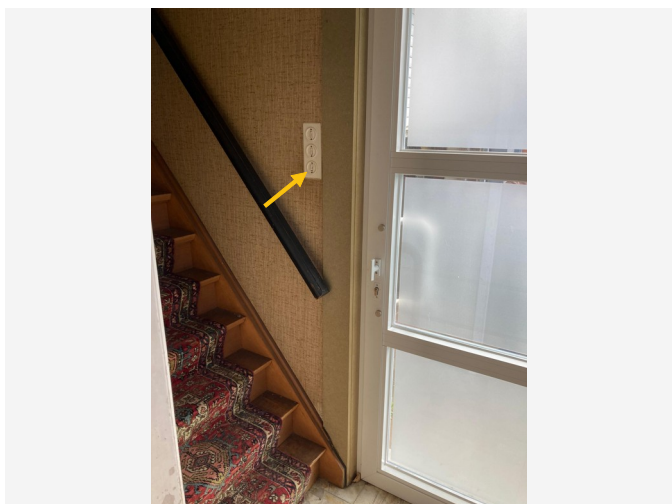
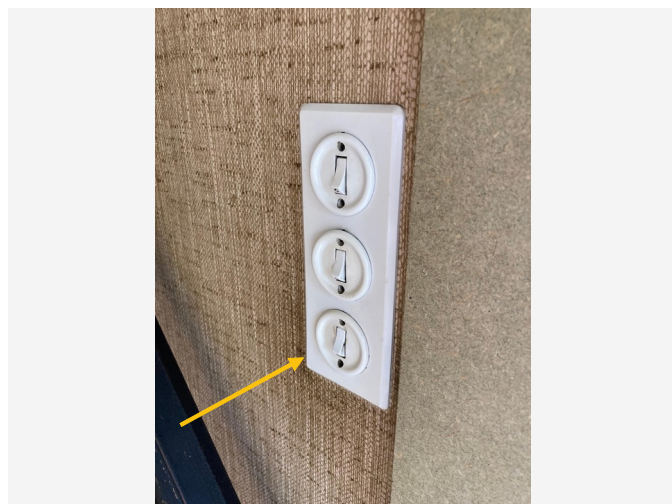
| Fiche 2: schakelaars aan trap..... | 24 |

Zorgvuldig beheren

| Eindbeoordeling materiaalrisico | Zeer laag materiaalrisico en/of zeer lage kans op vezelvrijgave |

| Toestand van het materiaal | Onbeschadigd, niet verweerd |

| Beschrijving | schakelaars aan trap |
| Asbestmateriaal | Plaat, paneel, tablet - Type Bakeliet |

- Zorg voor een veilig beheer. Vermijd het beschadigen van het asbestmateriaal. Controleer de toestand jaarlijks op wijzigingen.

- Eenvoudige handelingen: mag via doe-het-zelf of door werknemer(s) met opleidingsattest eenvoudige handelingen
Deze schakelaars kunnen zonder problemen, zonder te beschadigen voorzichtig losgeschroefd worden en als asbest verdacht materiaal, dubbel verpakt in plastic folie, weggebracht worden naar het containerpark.

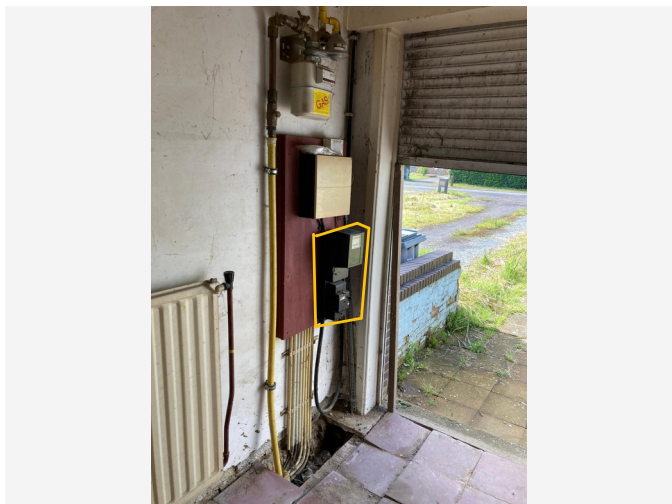
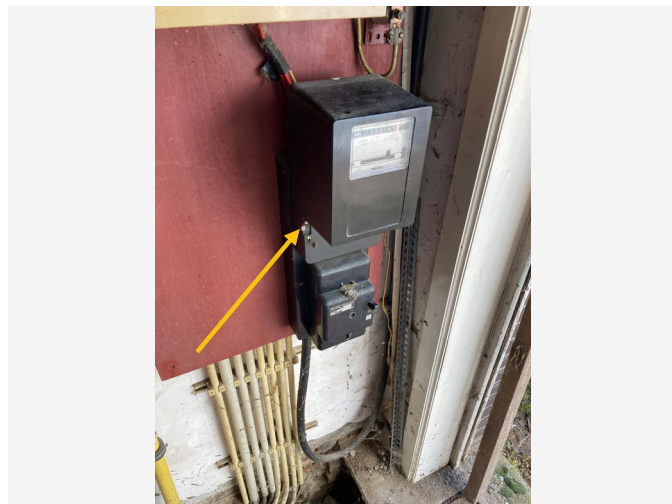
| Fiche 3: elektriciteits meter..... | 27 |

Zorgvuldig beheren

| Eindbeoordeling materiaalrisico | Zeer laag materiaalrisico en/of zeer lage kans op vezelvrijgave |

| Toestand van het materiaal | Onbeschadigd, niet verweerd |

| Beschrijving | elektriciteits meter |
| Asbestmateriaal | Plaat, paneel, tablet - Type Bakeliet |

- Zorg voor een veilig beheer. Vermijd het beschadigen van het asbestmateriaal. Controleer de toestand jaarlijks op wijzigingen.

- Eenvoudige handelingen: mag via doe-het-zelf of door werknemer(s) met opleidingsattest eenvoudige handelingen
Deze elektriciteits meters zijn eigendom van de maatschappij en zullen dus door de elektriciteits maatschappij verwijderd worden als er digitale meters worden geplaatst.

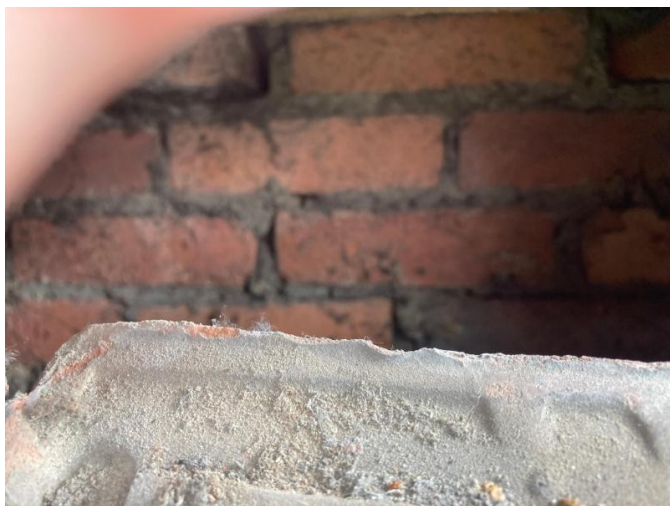
| Fiche 4: onderdak zadeldak..... | 31 |

Er is geen onderdak aanwezig onder de dakpannen

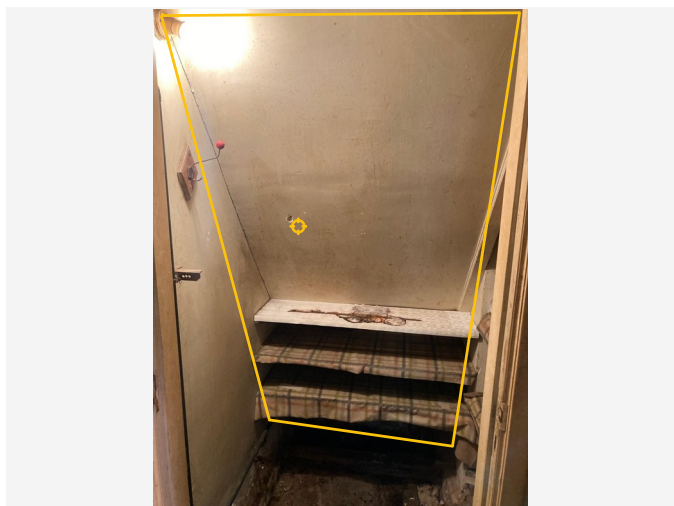
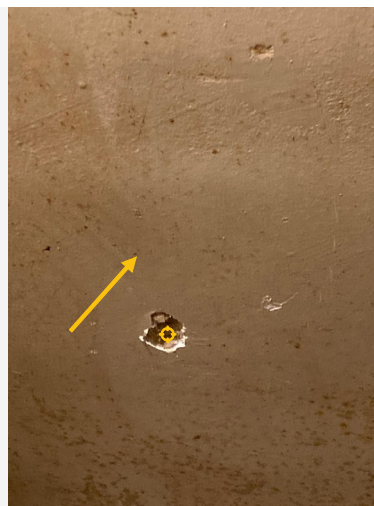
Fiche 5: plaat onder trap naar verdieping

Geen asbest

| # | Type | Referentie | Resultaat |
|---|---|---|---|
| 5.1 | Mengmonster | MV06 0943032 AK | Geen asbest |

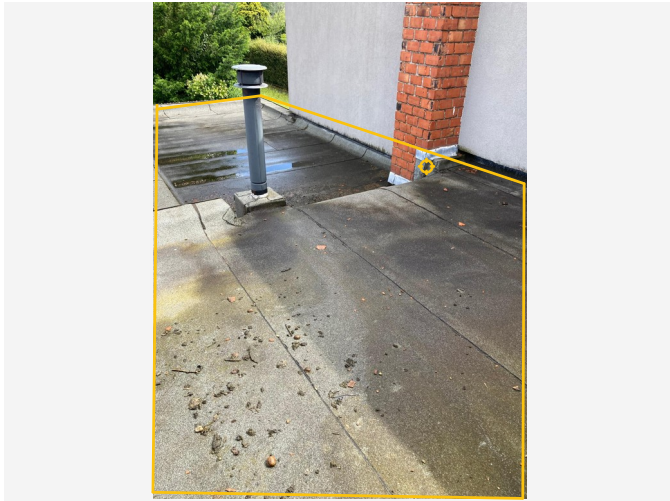
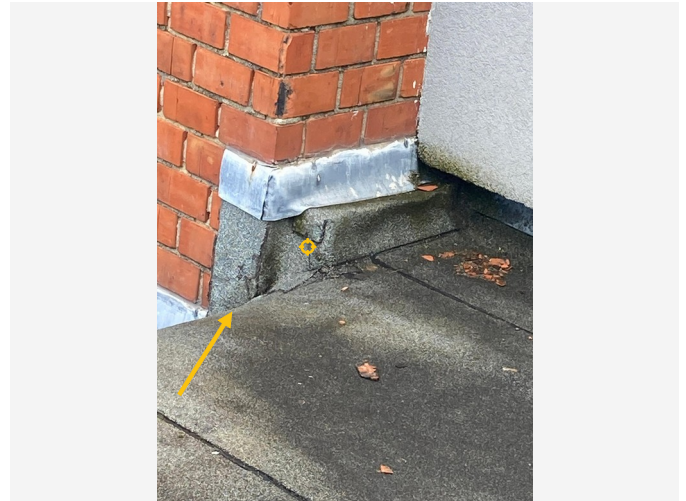
| Fiche 6: roofing plat dak achterbouw..... | 35 |

Geen asbest

| # | Type | Referentie | Resultaat |
|---|---|---|---|
| 6.1 | Puntmonster | MV067 0942989AK | Geen asbest |

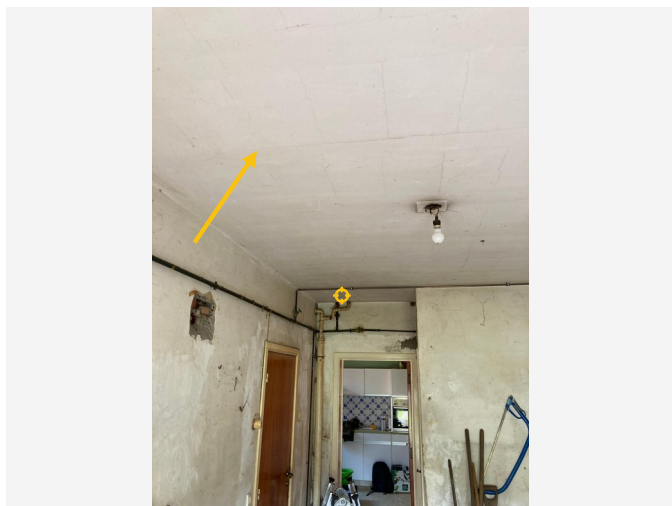
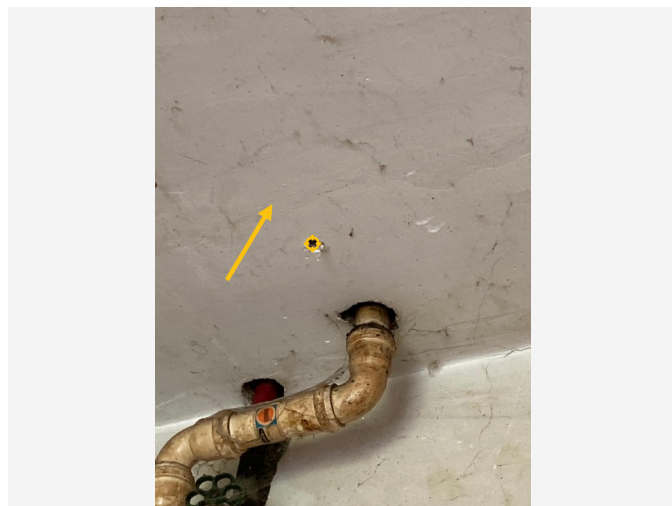
| Fiche 7: bezetwerk plafonds..... | 37 |

Geen asbest

| # | Type | Referentie | Resultaat |
|---|---|---|---|
| 7.1 | Mengmonster | MV02 0942927AK | Geen asbest |

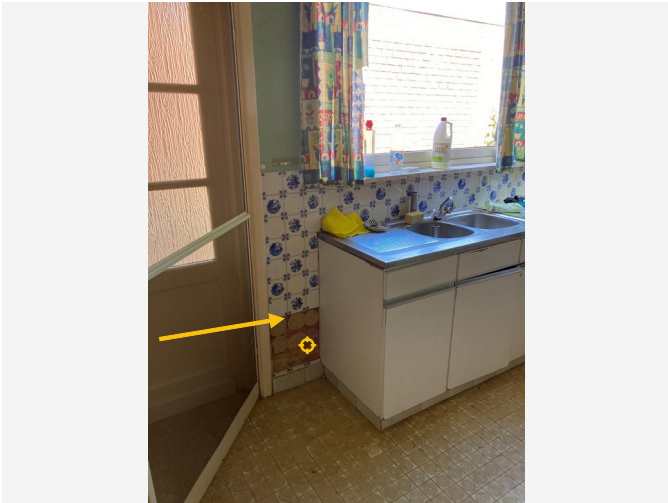
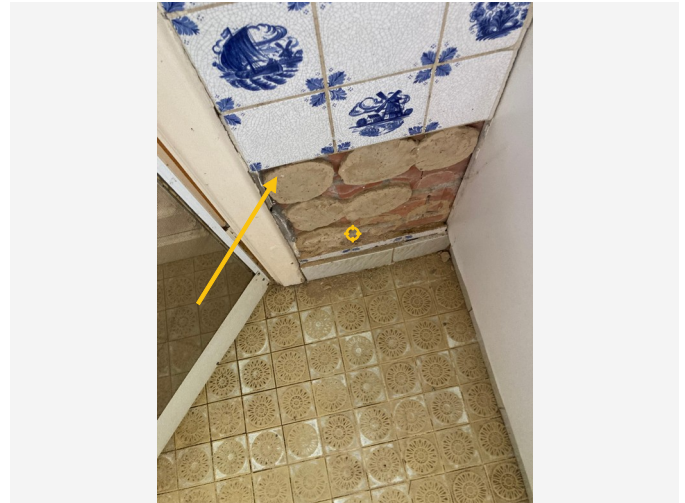
Fiche 8: tegelijm wandtegels keuken

Geen asbest

| # | Type | Referentie | Resultaat |
|---|---|---|---|
| 8.1 | Puntmonster | MV03 0942919AK | Geen asbest |

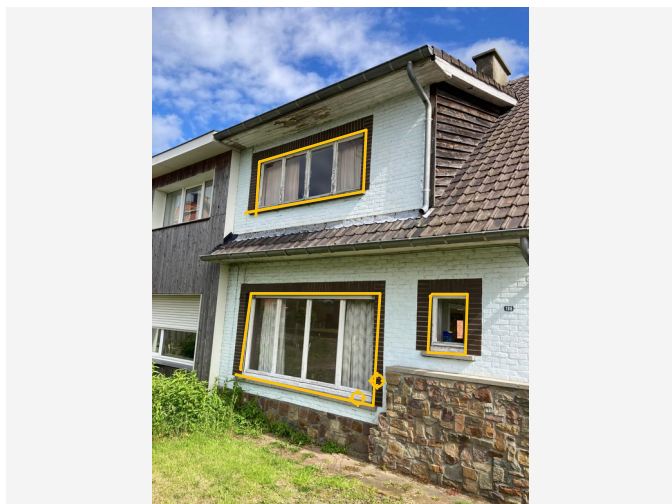
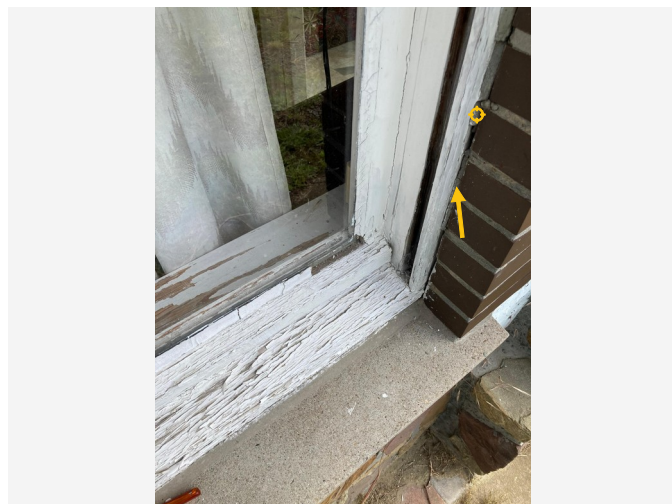
| Fiche 9: mastiek tussen muur en houten raamprofiel..... | 41 |

Geen asbest

| # | Type | Referentie | Resultaat |
|---|---|---|---|
| 9.1 | Mengmonster | MV04 0943030AK | Geen asbest |

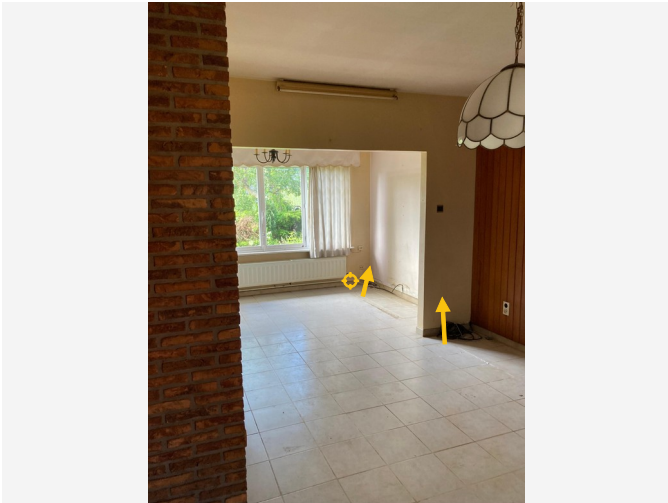
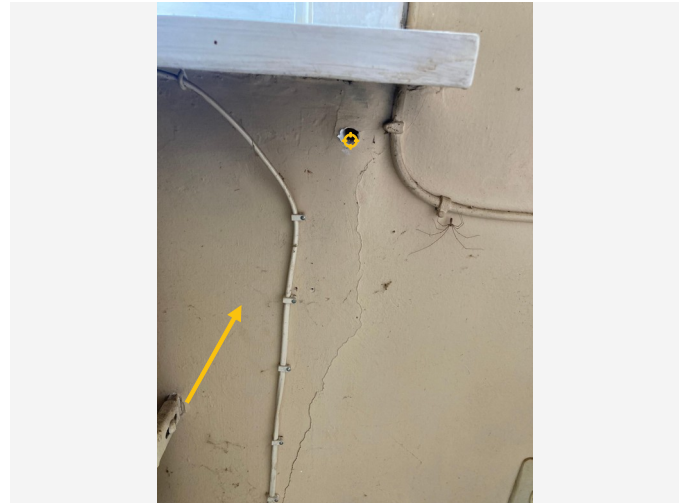
| Fiche 10: bezetwerk muren..... | 43 |

Geen asbest

| # | Type | Referentie | Resultaat |
|---|---|---|---|
| 10.1 | Mengmonster | MV01 0942917AK | Geen asbest |

| Opmerking | De eerste analyse van het bezetwerk was asbest positief. Er werden nadien nog 2 laboanalyses uitgevoerd op het bezetwerk en dit werd 2 keer als geen asbest aanwezig geanalyseerd. |

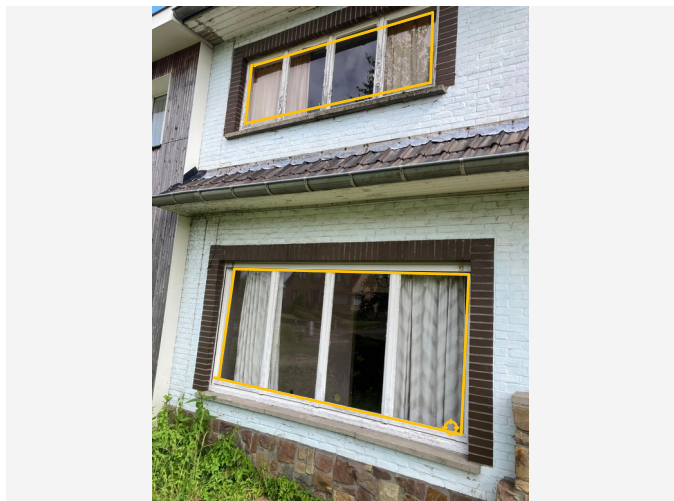
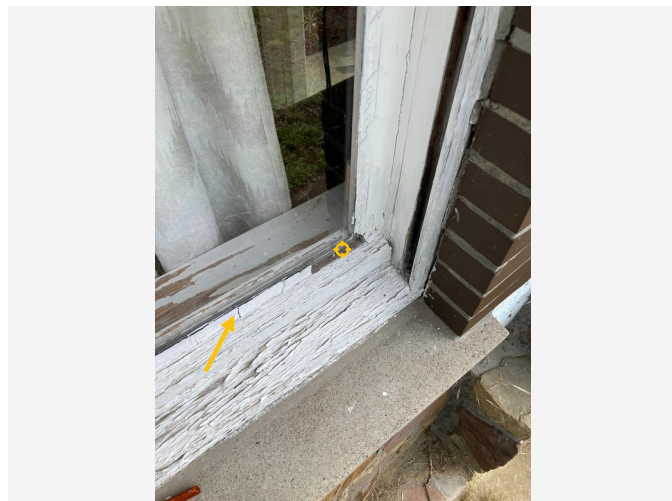
Fiche 11: mastiek tussen enkel glas en houten raamprofiel

Geen asbest

| # | Type | Referentie | Resultaat |
|---|---|---|---|
| 11.1 | Puntmonster | MV05 0942823AK | Geen asbest |
