Asbestinventarisatetest

Vlasbloemstraat 21, 9100 Sint-Niklaas

Attestnummer : 20240808-000063.000

Uitgegeven op : 08.08.2024

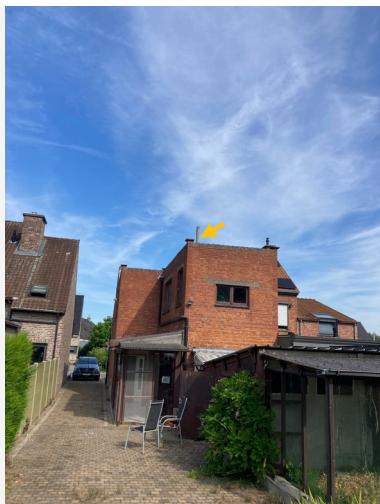
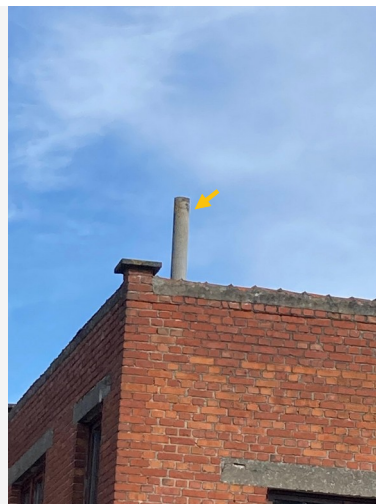
Eindbeoordeling materiaalrisico	Verhoogd materiaalrisico en/of verhoogde kans op vezelvrijgave
---------------------------------	--

Gebondenheid	Categorie 1: hechtgebonden in oorsprong
Asbestsoort (vezeltype)	Alleen chrysotiel
Asbestconcentratie	Laag (< 50%)
Afschermingsgraad van het gehele materiaal	Geheel of deels vrij aan de buitenlucht
Toestand van het materiaal	Matig beschadigd, matig verweerd

Beschrijving	schouwbus
Omgeving	Buiten
Primaire drager	Plat dak
Asbestmateriaal	Rookgaskanaal
Bindmiddel van asbestmateriaal	Cement
Gebondenheid op basis van bindmiddel	Hecht
Hoeveelheid (lengte - omtrek - dikte - aantal)	<ul style="list-style-type: none">• 6,00 m - 80,00 cm - 0,50 cm - 1 stuk
Totaal volume	0,024 m ³
Eenvoudig bereikbaar	Ja
Bevestigingswijze	<ul style="list-style-type: none">• Geklemd
Identificatiemethode	Vaststelling zonder monstername
Destructieve handeling voor identificatie	Nee

Verwijderen

- Zorg voor een veilig beheer. Vermijd het beschadigen van het asbestmateriaal. Controleer de toestand jaarlijks op wijzigingen.

- Eenvoudige handelingen: mag via doe-het-zelf of door werknemer(s) met opleidingsattest eenvoudige handelingen
Deze asbesthoudende schouwbus dient voorzichtig los gekapt worden, zonder de schouwbus te breken of te beschadigen. Deze schouwbus nooit in stukken kappen of in stukken slijpen. Bevochtig de schouwbus en draag steeds beschermende kledij (wegwerphandschoenen, mondmasker FFP3 en wegwerpoverall type 5/6) bij het verwijderen. Breng nadien deze schouwbus als 1 geheel, dubbel verpakt in plasticfolie, weg als asbesthoudend afval naar het containerpark.

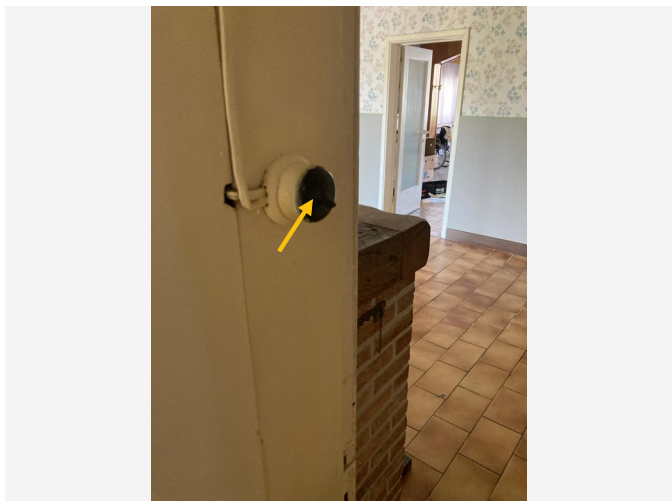
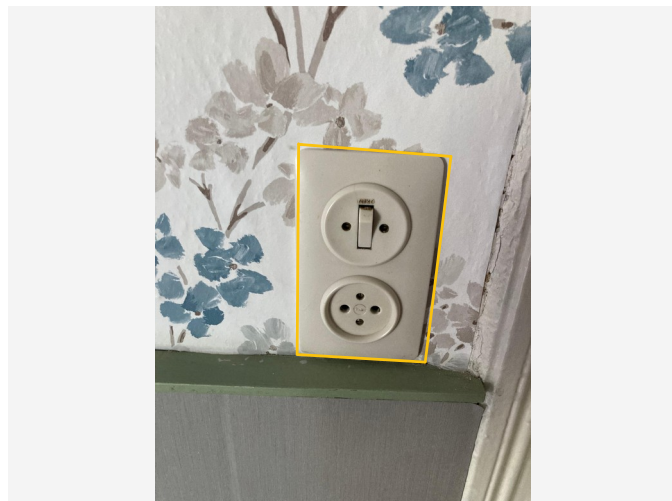
Fiche 2: diverse bakeliete schakelaars en stopcontacten

Eindbeoordeling materiaalrisico	Laag materiaalrisico en/of verlaagde kans op vezelvrijgave
---------------------------------	--

Gebondenheid	Categorie 1: hechtgebonden in oorsprong
Asbestsoort (vezeltype)	Alleen chrysotiel
Asbestconcentratie	Laag (< 50%)
Afschermingsgraad van het gehele materiaal	Geheel of deels (ook) vrij aan de binnenlucht
Toestand van het materiaal	Licht beschadigd, licht verweerd. Intact calciumsilicaatmateriaal of categorie III 'gebondenheid'

Beschrijving	diverse bakeliete schakelaars en stopcontacten
Omgeving	Binnen
Primaire drager	Binnenwand
Asbestmateriaal	Plaat, paneel, tablet - Type Bakeliet
Bindmiddel van asbestmateriaal	Kunststof of -hars
Gebondenheid op basis van bindmiddel	Hecht
Hoeveelheid (oppervlakte - dikte - aantal)	• 1,00 m ² - 0,18 cm - 1 stuk
Totaal volume	0,002 m ³
Eenvoudig bereikbaar	Ja
Bevestigingswijze	• Geschroefd
Identificatiemethode	Vaststelling zonder monsternamen
Destructieve handeling voor identificatie	Nee
Opmerking	In de gehele woning bevinden zich oude zwarte en witte schakelaars/stopcontacten die asbest verdacht zijn.

Zorgvuldig beheren

- Zorg voor een veilig beheer. Vermijd het beschadigen van het asbestmateriaal. Controleer de toestand jaarlijks op wijzigingen.

- Eenvoudige handelingen: mag via doe-het-zelf of door werknemer(s) met opleidingsattest eenvoudige handelingen
Deze bakeliete schakelaars en stopcontacten, kunnen eenvoudig losgemaakt en verwijderd worden, zonder deze toepassing te beschadigen. Draag steeds beschermende kledij (wegwerphandschoenen en mondkap FFP3) bij het verwijderen. Deze bakeliete schakelaars en stopcontacten dienen nadien, dubbel verpakt in plastic folie, weggebracht worden als asbestafval naar het containerpark

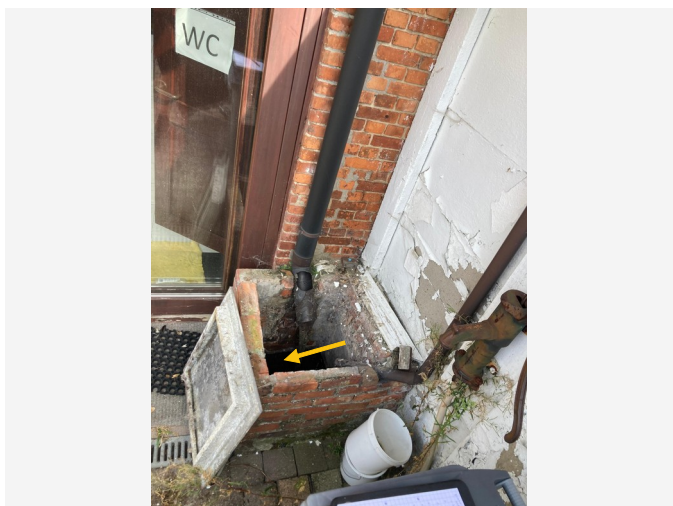
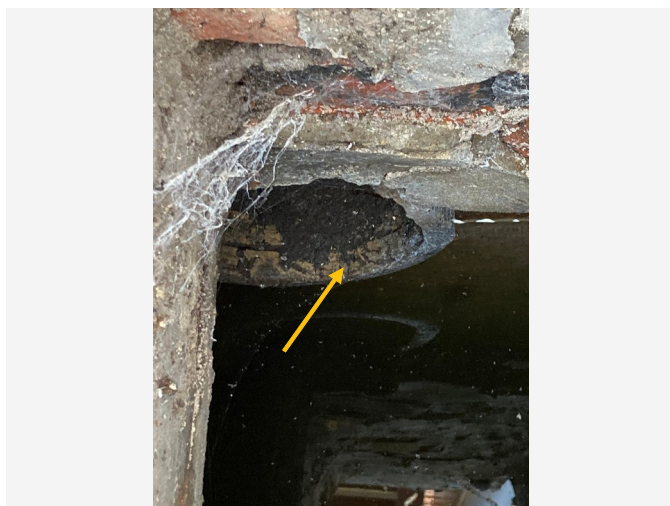
Eindbeoordeling materiaalrisico	Laag materiaalrisico en/of verlaagde kans op vezelvrijgave
---------------------------------	--

Gebondenheid	Categorie 1: hechtgebonden in oorsprong
Asbestsoort (vezeltype)	Alleen chrysotiel
Asbestconcentratie	Laag (< 50%)
Afschermingsgraad van het gehele materiaal	Stootvaste afscherming of omkasting
Toestand van het materiaal	Zwaar beschadigd, zwaar verweerd

Beschrijving	water afvoerbuis ondergronds
Omgeving	Buiten
Primaire drager	Infrastructuur hemelwater (opvang en afvoer)
Asbestmateriaal	Buis, koker, leiding, pijp, doorvoer
Bindmiddel van asbestmateriaal	Cement
Gebondenheid op basis van bindmiddel	Hecht
Hoeveelheid (lengte - omtrek - dikte - aantal)	<ul style="list-style-type: none">• 17,00 m - 60,00 cm - 0,50 cm - 1 stuk
Totaal volume	0,051 m ³
Eenvoudig bereikbaar	Nee <ul style="list-style-type: none">• Verwijdering tast de bouwkundige integriteit aan.
Bevestigingswijze	<ul style="list-style-type: none">• Geklemd
Identificatiemethode	Vaststelling zonder monstername
Destructieve handeling voor identificatie	Nee

Zorgvuldig beheren

- Zorg voor een veilig beheer. Vermijd het beschadigen van het asbestmateriaal. Controleer de toestand jaarlijks op wijzigingen.

- Eenvoudige handelingen: mag via doe-het-zelf of door werknemer(s) met opleidingsattest eenvoudige handelingen
Deze afvoerbuizen kunnen enkel verwijderd worden bij afbraak van de woning. De buizen mogen niet kapot gemaakt of verslepen worden en worden dus als 1 geheel dubbelverpakt in plasticfolie weggebracht worden in een speciale container als asbest afval. Steeds beschermende kledij dragen (mondmasker FFP3 en wegwerphandschoenen) bij het verwijderen.

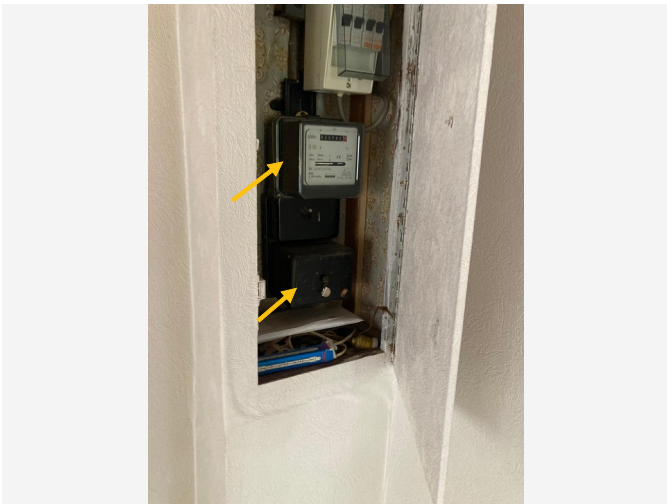
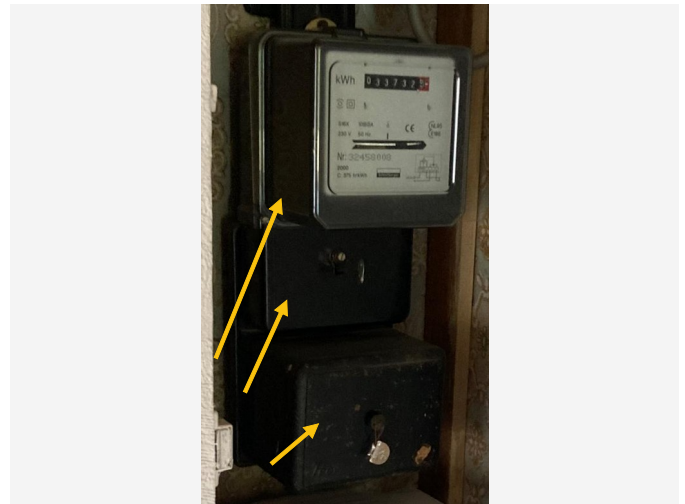
Eindbeoordeling materiaalrisico	Zeer laag materiaalrisico en/of zeer lage kans op vezelvrijgave
---------------------------------	---

Gebondenheid	Categorie 1: hechtgebonden in oorsprong
Asbestsoort (vezeltype)	Alleen chrysotiel
Asbestconcentratie	Laag (< 50%)
Afschermingsgraad van het gehele materiaal	Stootvaste afscherming of omkasting
Toestand van het materiaal	Licht beschadigd, licht verweerd. Intact calciumsilicaatmateriaal of categorie III 'gebondenheid'

Beschrijving	elektriciteitsmeter
Omgeving	Binnen
Primaire drager	Binnenwand
Asbestmateriaal	Plaat, paneel, tablet - Type Bakeliet
Bindmiddel van asbestmateriaal	Kunststof of -hars
Gebondenheid op basis van bindmiddel	Hecht
Hoeveelheid (oppervlakte - dikte - aantal)	• 0,50 m ² - 0,20 cm - 1 stuk
Totaal volume	0,001 m ³
Eenvoudig bereikbaar	Ja
Bevestigingswijze	• Geschroefd
Identificatiemethode	Vaststelling zonder monstername
Destructieve handeling voor identificatie	Nee

Zorgvuldig beheren

- Zorg voor een veilig beheer. Vermijd het beschadigen van het asbestmateriaal. Controleer de toestand jaarlijks op wijzigingen.

- Eenvoudige handelingen: mag via doe-het-zelf of door werknemer(s) met opleidingsattest eenvoudige handelingen
Deze elektriciteits meters zijn eigendom van de elektriciteits maatschappij en zullen vervangen worden bij het plaatsen van digitale meterkasten. Deze bakeliete elektriciteits kast kan eenvoudig losgemaakt en verwijderd worden , zonder deze toepassing te beschadigen. Draag steeds beschermende kledij (wegwerphandschoenen en mondmasker FFP3) bij het verwijderen. Deze bakeliete toepassing dient nadien, dubbel verpakt in plastic folie, weggebracht worden als asbestafval naar het containerpark.

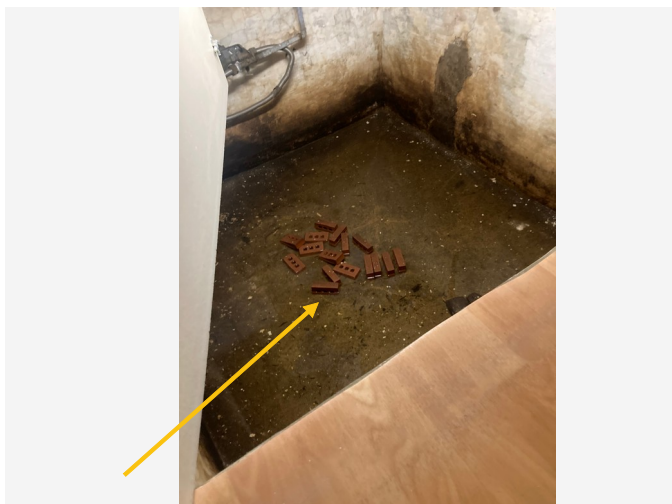
Tijdelijke beperking

Reden: Het onderzoek kan niet uitgevoerd worden binnen de bepalingen van de Welzijnswet

Uitleg van de asbestdeskundige: De kelder stond onder water en kon dus niet betreden worden.

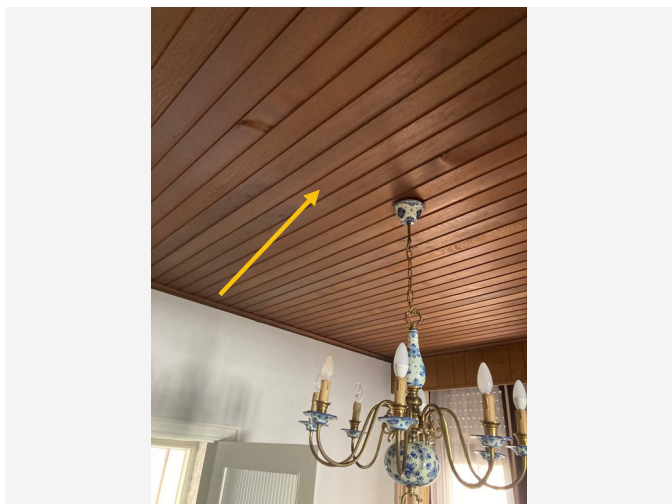
Tijdelijke beperking

Reden: Er is geen volledige risicobeoordeling mogelijk

Uitleg van de asbestdeskundige: Alle plafonds in de hele woning zijn afgewerkt met diverse houten planchetten. Er kon dus niet nagegaan worden of er asbesthoudend bezetwerk achter de planchetten aanwezig is.

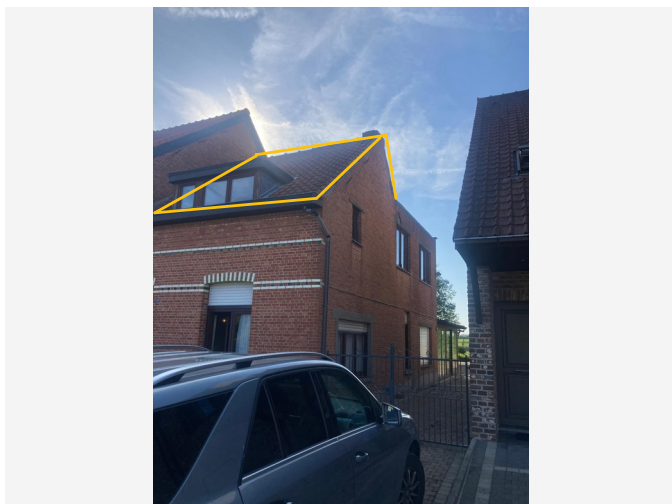
Tijdelijke beperking

Reden: Er is geen volledige risicobeoordeling mogelijk

Uitleg van de asbestdeskundige: Er kon niet langs de buitenzijde (hoger dan 3,5m) als langs de binnenzijde (volledig afgewerkt met houten planchetten) gekeken worden naar de onderdakplaten onder het pannen zadeldak. Dus bis er geen inspectie gebeurd van het onderdak.

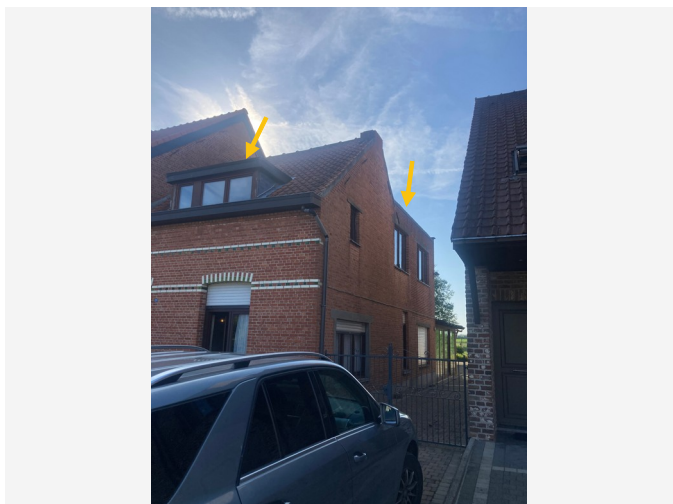
Tijdelijke beperking

Reden: Het te onderzoeken materiaal situeert zich hoger dan 3,50 m te rekenen vanaf een veilige ondergrond

Uitleg van de asbestdeskundige: De dakbedekking van de erker en het platte dak van de achterbouw kon niet bereikt worden (ook niet visueel) en dus onmogelijk geïnspecteerd worden

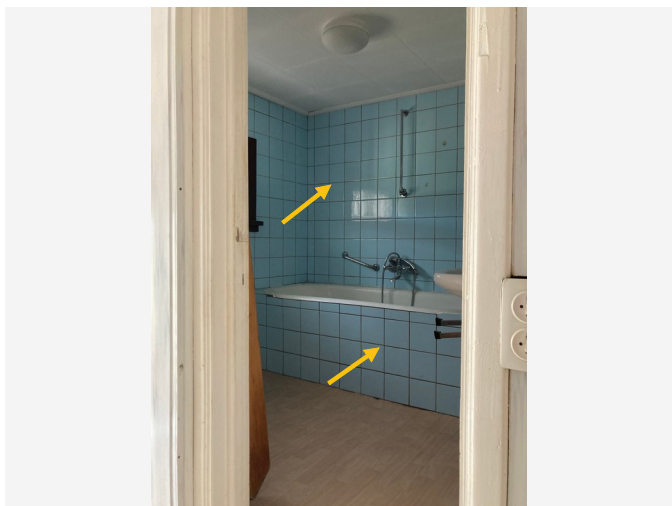
De lijm achter de wandtegels in de badkamer kon niet geïnspecteerd worden. Indien de tegels vervangen worden, dient er zeker nagegaan te worden, via laboanalyse, of de tegellijm al dan niet asbesthoudend is.

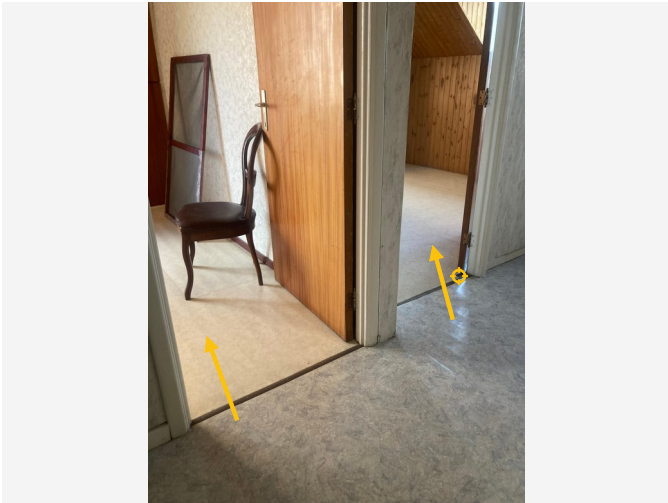
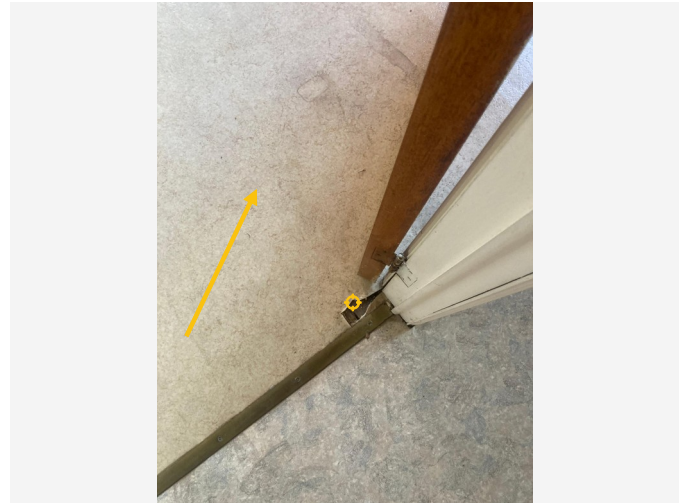
Geen asbest

#	Type	Referentie	Resultaat
10.1	Puntmonster	MV04 0942847AK	Geen asbest

Beschrijving	vloerzeil beige voorste 2 slaapkamers
Omgeving	Binnen
Primaire drager	Vloer
Bindmiddel van materiaal	Karton - papier - viltachtig
Gebondenheid op basis van bindmiddel	Niet-hechtgebonden
Hoeveelheid (oppervlakte - aantal)	• 18,00 m ² - 1 stuk
Totale oppervlakte	18,00 m ²
Identificatiemethode	Vaststelling met monstername
Destructieve handeling voor identificatie	Nee

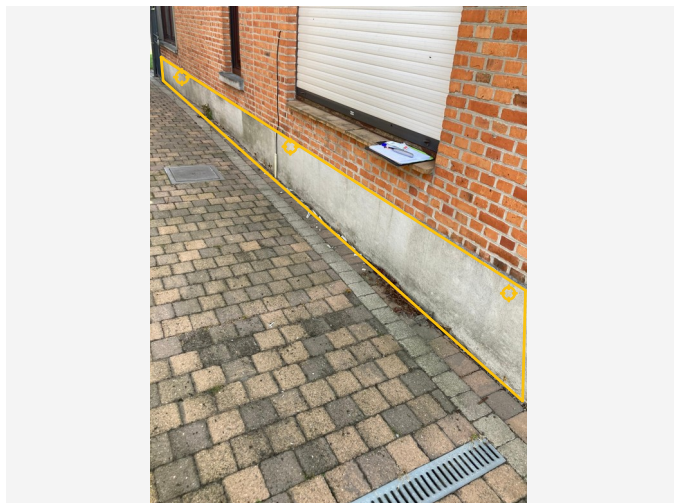
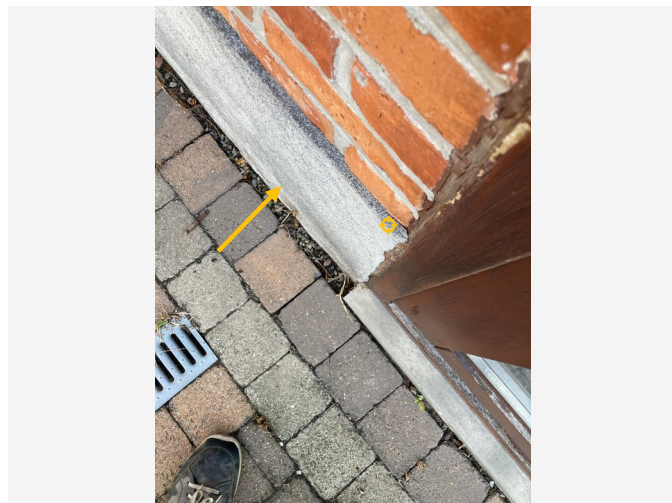
Fiche 11: cement bezetwerkwerk onderaan zijgevel oprit

Geen asbest

#	Type	Referentie	Resultaat
11.1	Mengmonster	MV06 0943090AK	Geen asbest

Beschrijving	cement bezetwerkwerk onderaan zijgevel oprit
Omgeving	Buiten
Primaire drager	Wand buitenschil
Bindmiddel van materiaal	Cement
Gebondenheid op basis van bindmiddel	Hecht
Hoeveelheid (gewicht - aantal)	<ul style="list-style-type: none">• 35,00 kg - 1 stuk
Totaal gewicht	35,00 kg
Identificatiemethode	Vaststelling met monstername
Destructieve handeling voor identificatie	Nee

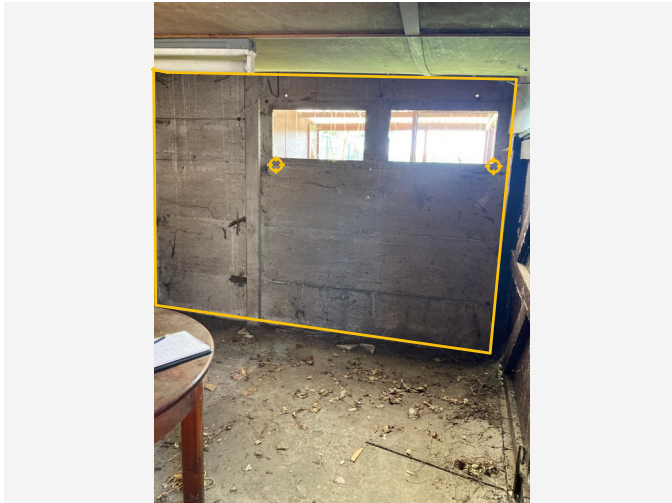
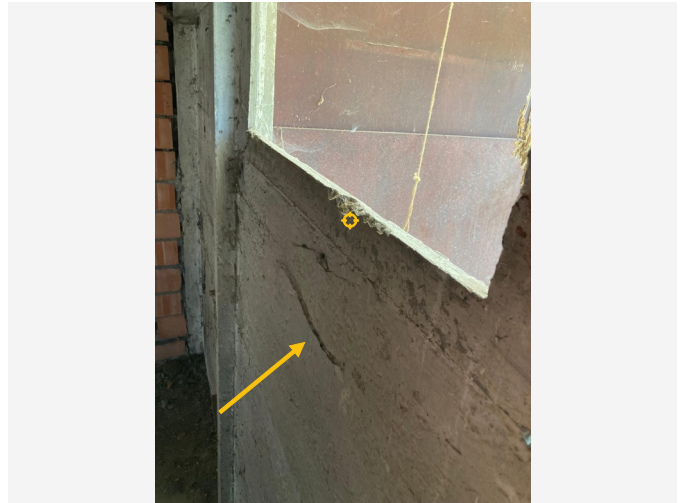
Geen asbest

#	Type	Referentie	Resultaat
12.1	Mengmonster	MV05 0943089AK	Geen asbest

Beschrijving	wandplaten stalling achteraan woning
Omgeving	Grenst aan binnen- en buitenlucht
Primaire drager	Vloer
Bindmiddel van materiaal	Cement
Gebondenheid op basis van bindmiddel	Hecht
Hoeveelheid (oppervlakte - dikte - aantal)	• 12,00 m ² - 1,00 cm - 1 stuk
Totaal volume	0,12 m ³
Identificatiemethode	Vaststelling met monstername
Destructieve handeling voor identificatie	Nee

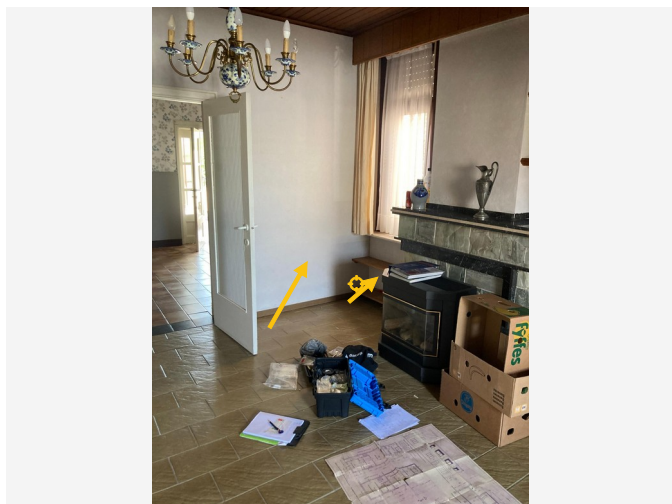
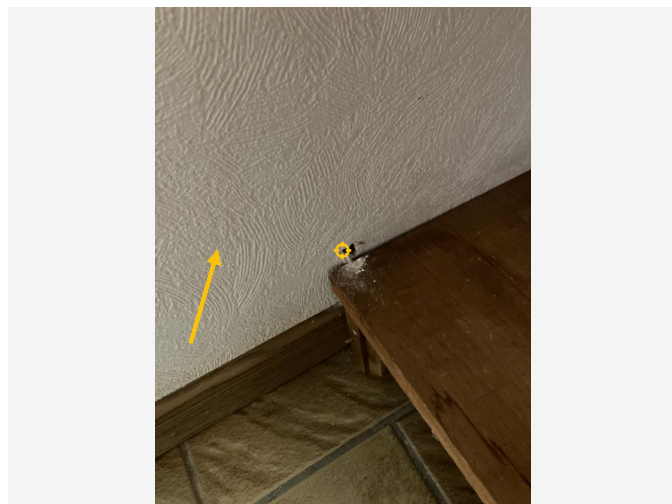
Geen asbest

#	Type	Referentie	Resultaat
13.1	Mengmonster	MV01 0942849AK	Geen asbest

Beschrijving	platen tegen binnenmuur in living
Omgeving	Binnen
Primaire drager	Binnenwand
Bindmiddel van materiaal	Calciumsilicaat
Gebondenheid op basis van bindmiddel	Niet-hechtgebonden
Hoeveelheid (oppervlakte - dikte - aantal)	• 125,00 m ² - 0,50 cm - 1 stuk
Totaal volume	0,625 m ³
Identificatiemethode	Vaststelling met monstername
Destructieve handeling voor identificatie	Nee

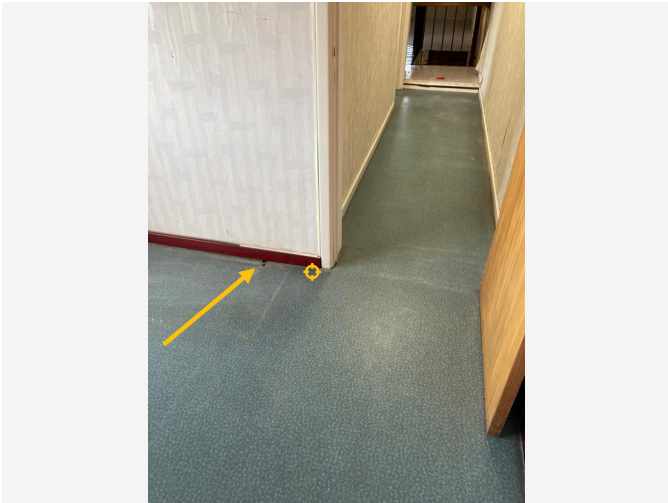
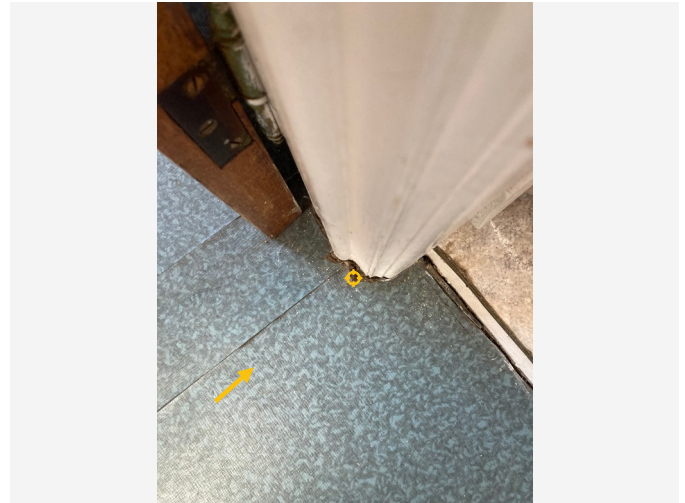
Geen asbest

#	Type	Referentie	Resultaat
14.1	Puntmonster	MV03 0942848	Geen asbest

Beschrijving	vloerzeil blauw/groen achterste slaapkamers
Omgeving	Binnen
Primaire drager	Vloer
Bindmiddel van materiaal	Karton - papier - viltachtig
Gebondenheid op basis van bindmiddel	Niet-hechtgebonden
Hoeveelheid (oppervlakte - aantal)	• 35,00 m ² - 1 stuk
Totale oppervlakte	35,00 m ²
Identificatiemethode	Vaststelling met monsternamen
Destructieve handeling voor identificatie	Nee

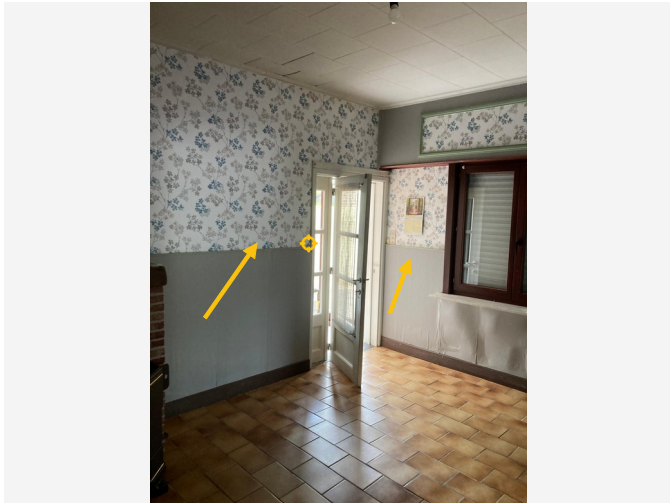
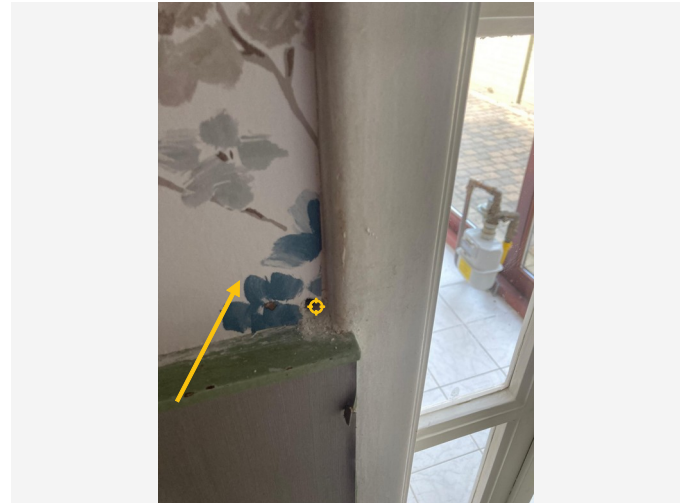
Fiche 15: bezetwerk muren

Geen asbest

#	Type	Referentie	Resultaat
15.1	Mengmonster	MV02 0943125AK	Geen asbest

Beschrijving	bezetwerk muren
Omgeving	Binnen
Primaire drager	Binnenwand
Bindmiddel van materiaal	Gips - kalk
Gebondenheid op basis van bindmiddel	Niet-hechtgebonden
Hoeveelheid (oppervlakte - dikte - aantal)	• 135,00 m ² - 1,00 cm - 1 stuk
Totaal volume	1,35 m ³
Identificatiemethode	Vaststelling met monsternamen
Destructieve handeling voor identificatie	Nee
