# Asbestinventarisatetest

Pastorijstraat 6, 9100 Sint-Niklaas

Attestnummer : 20240903-000042.000

Uitgegeven op : 03.09.2024

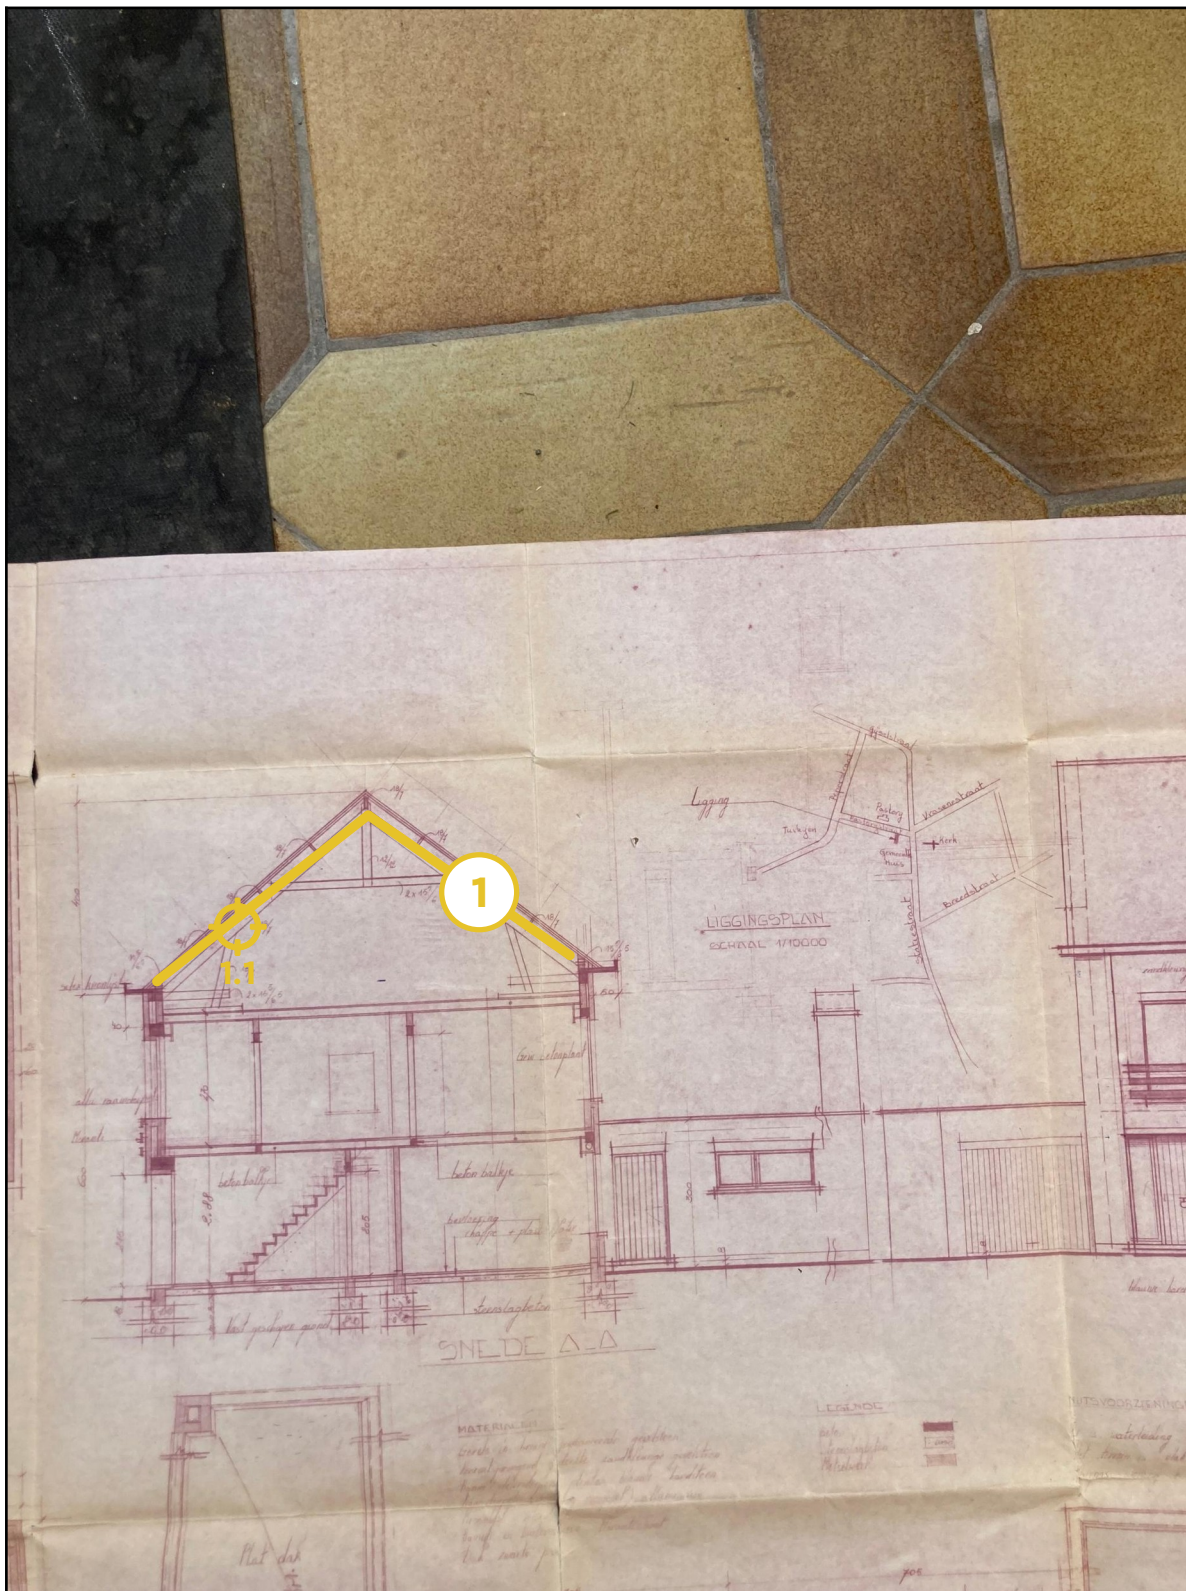
# Plan 1.5: IMG\_1416

| 1. onderdakplaten onder zadeldak | Asbestmateriaal | Zorgvuldig beheren |

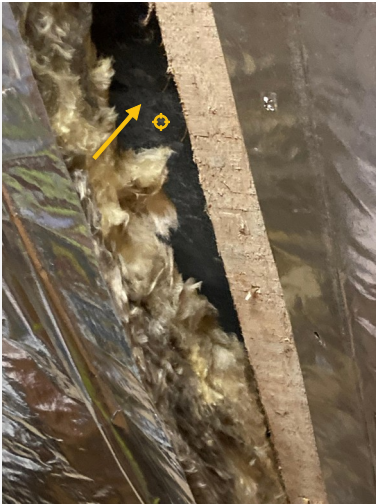
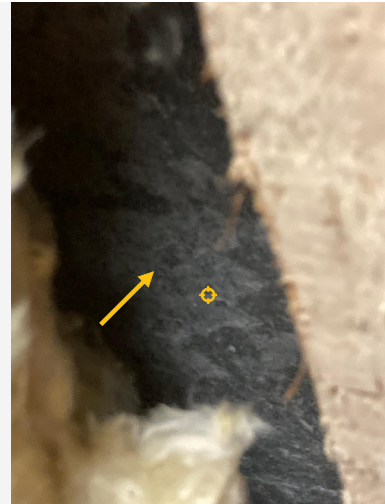
| Fiche 1: onderdakplaten onder zadeldak..... | 28 |

Het asbestmateriaal valt onder de mijlpaal van 2040.

| Eindbeoordeling materiaalrisico | Zeer laag materiaalrisico en/of zeer lage kans op vezelvrijgave |

| Gebondenheid | Categorie 1: hechtgebonden in oorsprong |
| Asbestsoort (vezeltype) | Alleen chrysotiel |
| Asbestconcentratie | Laag (< 50%) |
| Toestand van het materiaal | Licht beschadigd, licht verweerd. Intact calciumsilicaatmateriaal of categorie III 'gebondenheid' |

| # | Type | Referentie | Resultaat |
|---|---|---|---|
| 1.1 | Puntmonster | MV01 1053294AK | Chrysotiel |

| Asbestmateriaal | Plaat, paneel, tablet - Type Menuiserite |

- Zorg voor een veilig beheer. Vermijd het beschadigen van het asbestmateriaal. Controleer de toestand jaarlijks op wijzigingen.

- Eenvoudige handelingen: enkel door erkend asbestverwijderaar  
Wanneer het zadeldak wordt vernieuwd, dienen deze asbesthoudende onderdakplaten voorzichtig te worden verwijderd. Bij het verwijderen, langs de buitenzijde, mogen deze platen nooit verslepen, beschadigd, gebroken of gestort worden. Leg de platen in een speciale daarvoor voorzien asbestcontainer. Bevochtig de platen en draag steeds beschermende kledij (wegwerphandschoenen, mondmasker FFP3 en wegwerpoverall type 5/6) bij het verwijderen. Deze werken best laten uitvoeren door een erkende firma met ervaring in asbestverwijdering.

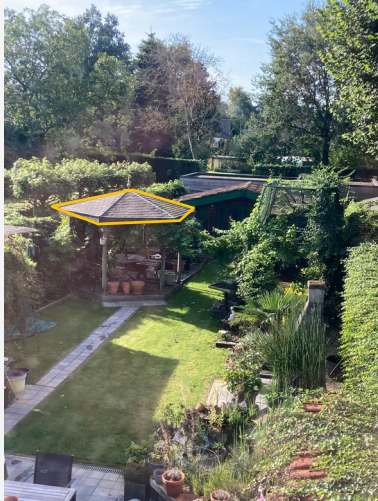
| Fiche 2: leien op tuin kiosk..... | 32 |

de leien op deze tuinkiosk zijn natuurleien en dus niet asbest verdacht

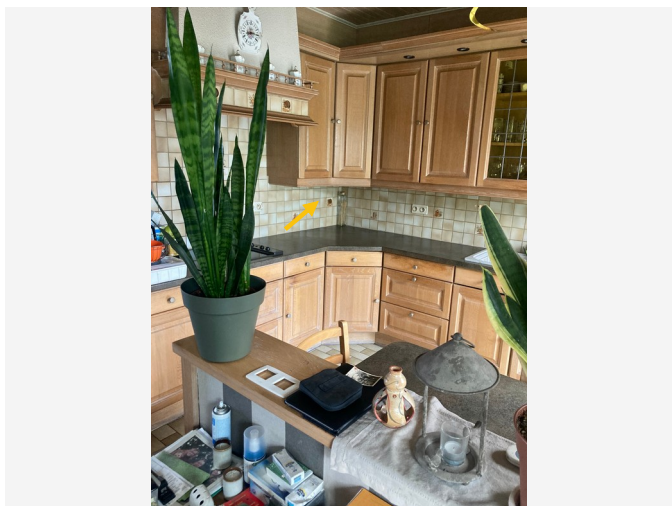
| Fiche 3: wandtegels keuken en toilet..... | 33 |

Er kon geen inspectie plaats vinden van de tegellijm achter de tegels van de keuken en gastentoilet omdat er geen beschadigde tegels aanwezig waren. Als de wandtegels verwijderd worden, moet er zeker via laboanalyse , een inspectie van de gebruikte tegellijm plaats vinden. Indien de tegellijm asbesthoudend is, moet deze in hermetische zone verwijderd worden.

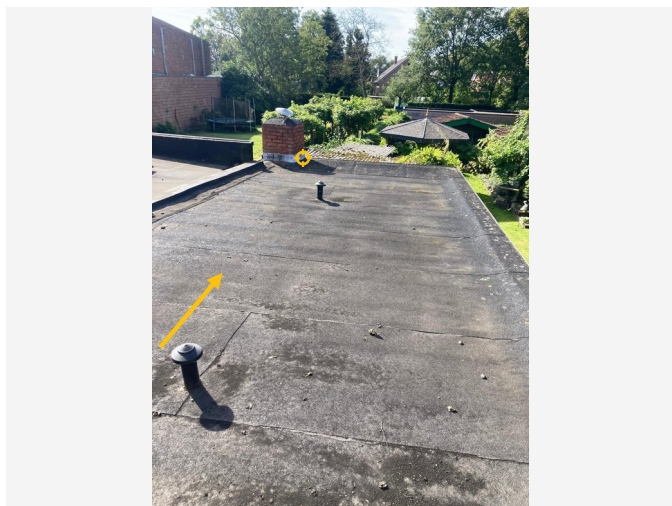
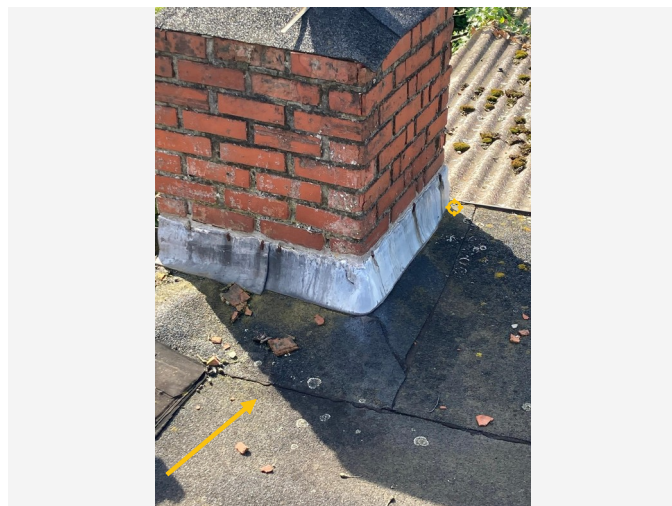
## Fiche 4: roofing plat dak garage

Geen asbest

| # | Type | Referentie | Resultaat |
|---|---|---|---|
| 4.1 | Puntmonster | MV07 1053441AK | Geen asbest |

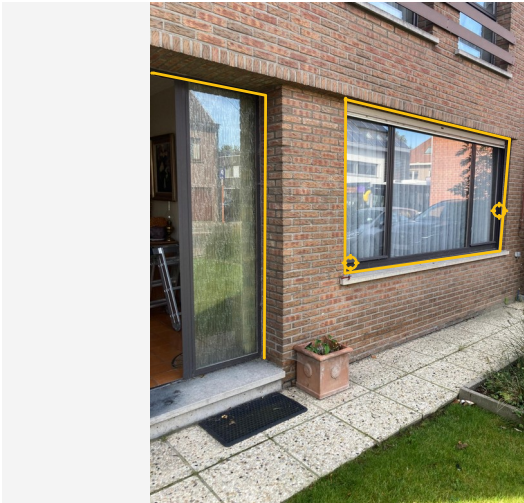
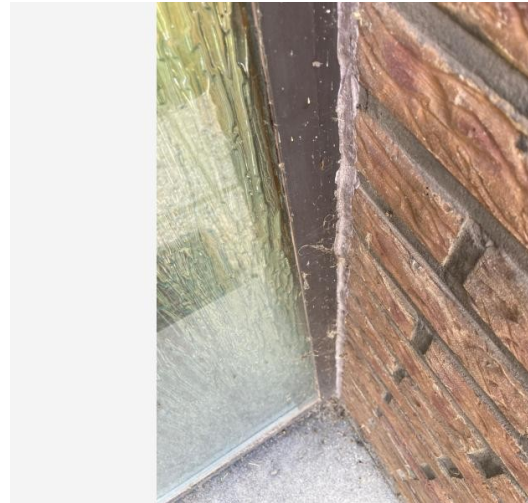
| Fiche 5: mastiek tussen raamprofielen en muur..... | 37 |

Geen asbest

| # | Type | Referentie | Resultaat |
|---|---|---|---|
| 5.1 | Mengmonster | MV05 1053435AK | Geen asbest |

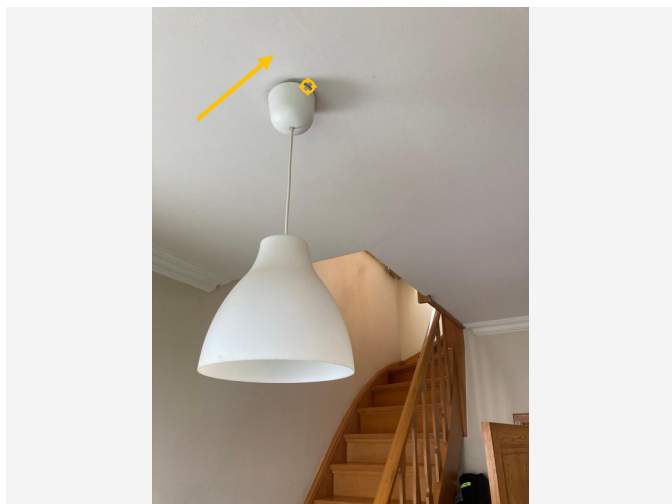
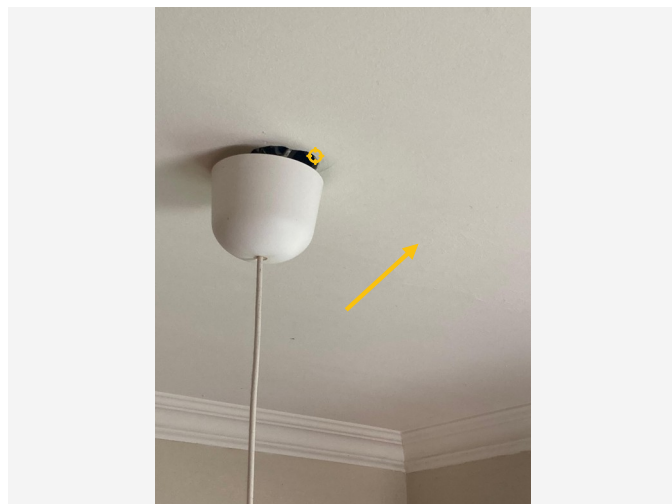
| Fiche 6: bezetwerk plafonds..... | 39 |

Geen asbest

| # | Type | Referentie | Resultaat |
|---|---|---|---|
| 6.1 | Mengmonster | MV02 1053437AK | Geen asbest |

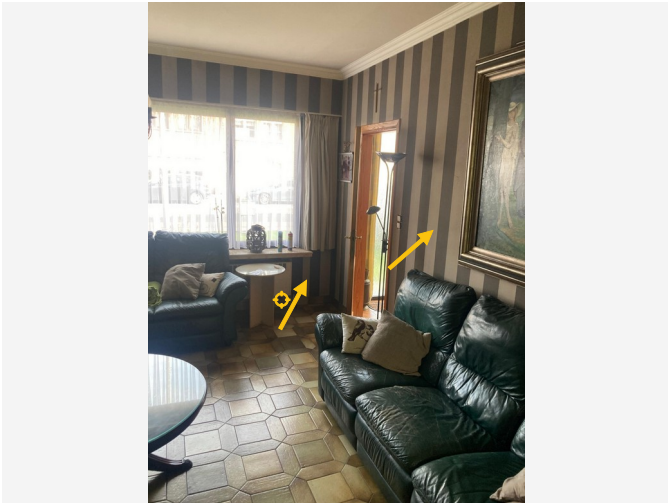
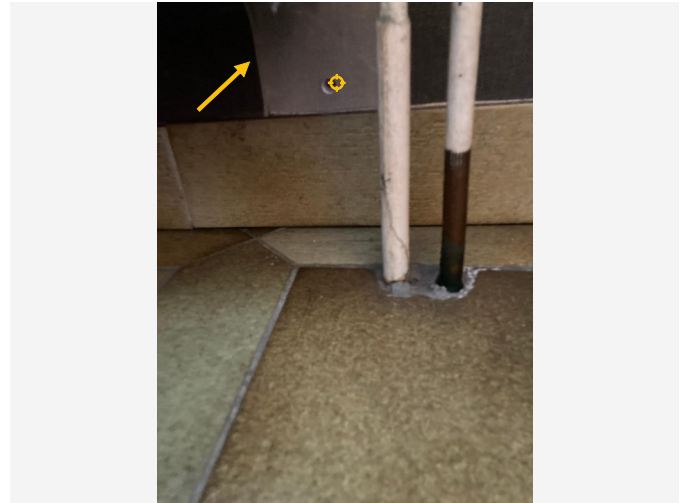
## Fiche 7: Bezetwerk muren

Geen asbest

| # | Type | Referentie | Resultaat |
|---|---|---|---|
| 7.1 | Mengmonster | MV03 1053438AK | Geen asbest |

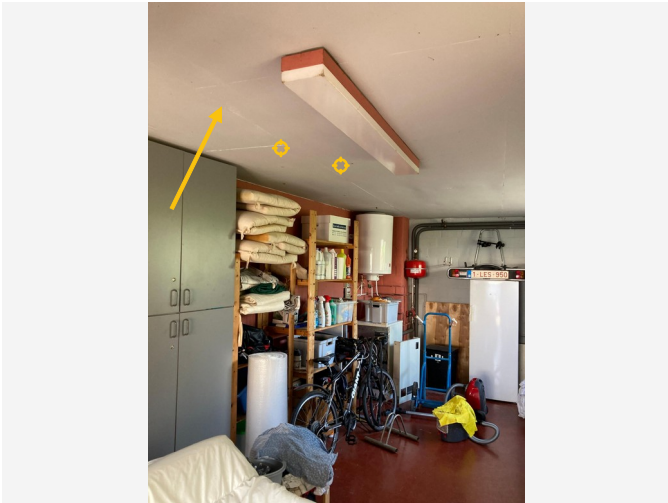
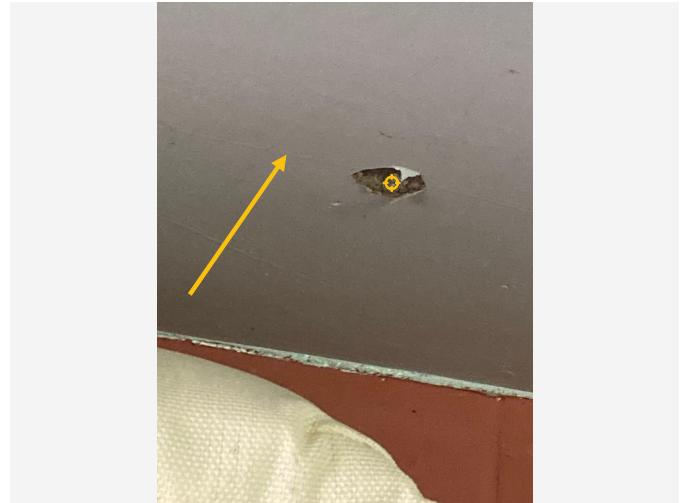
## Fiche 8: plafond in garage

Geen asbest

| # | Type | Referentie | Resultaat |
|---|---|---|---|
| 8.1 | Mengmonster | MV06 1053440AK | Geen asbest |

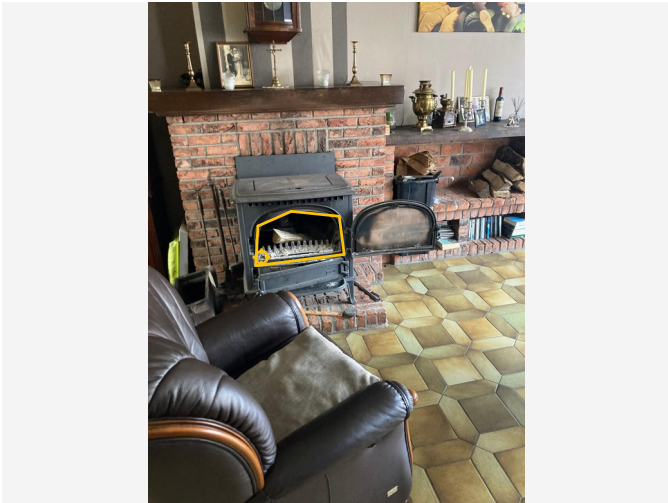
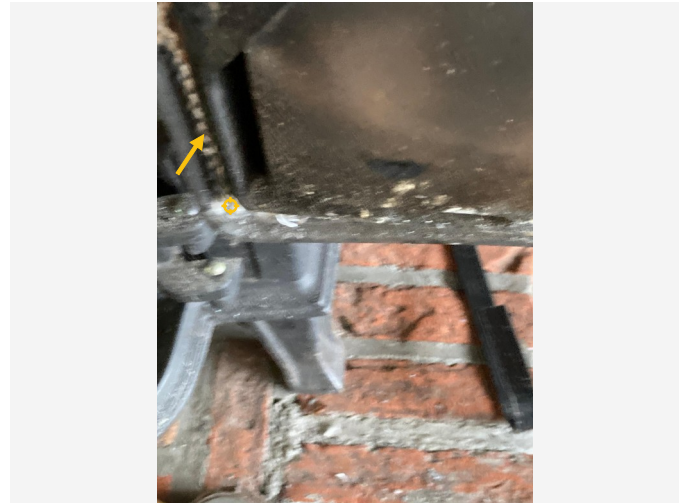
## Fiche 9: koord in deur houtkachel

Geen asbest

| # | Type | Referentie | Resultaat |
|---|---|---|---|
| 9.1 | Puntmonster | MV04 1053438AK | Geen asbest |
