# Asbestinventarisatetest

Heihoekstraat 107, 9100 Sint-Niklaas

Attestnummer : 20240826-000191.000

## Niet-asbestveilig

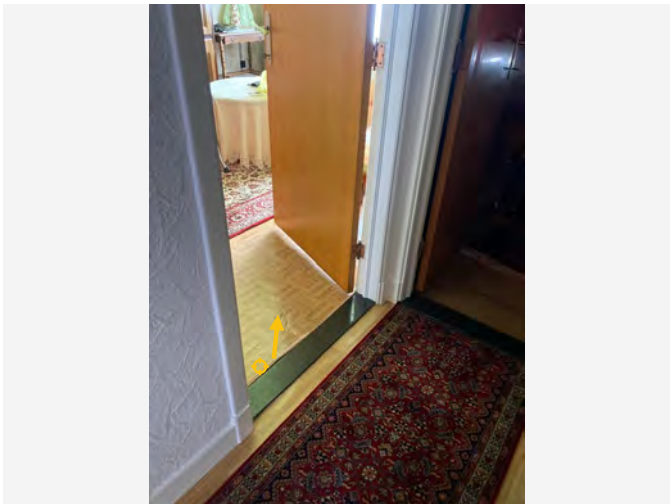
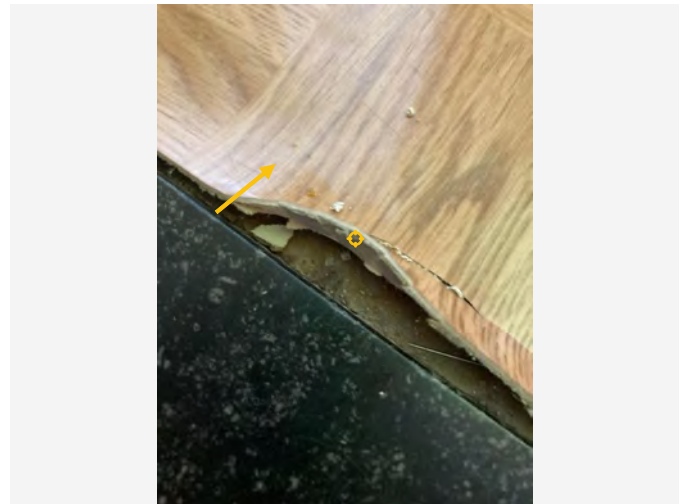
Het asbestmateriaal valt onder de mijlpaal van 2034.

Eindbeoordeling materiaalrisico	Verhoogd materiaalrisico en/of verhoogde kans op vezelvrijgave
---------------------------------	--

Gebondenheid	Categorie 2: niet-hechtgebonden met matrix
Asbestsoort (vezeltype)	Alleen chrysotiel
Asbestconcentratie	Hoog ( $\geq 50\%$ )
Afschermingsgraad van het gehele materiaal	Geheel of deels (ook) vrij aan de binnenlucht
Toestand van het materiaal	Licht beschadigd, licht verweerd. Intact calciumsilicaatmateriaal of categorie III 'gebondenheid'

#	Type	Referentie	Resultaat
1.1	Puntmonster	MV06 1053291AK	Chrysotiel

Beschrijving	vloerzeil achterste slaapkamer links
Omgeving	Binnen
Primaire drager	Vloer
Asbestmateriaal	Prefab - afwerking - Vloerzeil
Bindmiddel van asbestmateriaal	Karton - papier - viltachtig
Gebondenheid op basis van bindmiddel	Niet-hechtgebonden
Hoeveelheid (oppervlakte - aantal)	<ul style="list-style-type: none"><li>• 12,00 m<sup>2</sup> - 1 stuk</li></ul>
Totale oppervlakte	12,00 m <sup>2</sup>
Eenvoudig bereikbaar	Ja
Bevestigingswijze	<ul style="list-style-type: none"><li>• Los (al dan niet bedekt)</li></ul>
Identificatiemethode	Vaststelling met monstername
Destructieve handeling voor identificatie	Nee

Verwijderen

- Zorg voor een veilig beheer. Vermijd het beschadigen van het asbestmateriaal. Controleer de toestand jaarlijks op wijzigingen.

- Hermetische zone (erkend asbestverwijderaar)  
Dit asbesthoudend vloerzeil dient in een hermetische zone verwijderd te worden omdat de kartonnen onderlaag een niet hecht gebonden asbesthoudende laag is. Er kan veel asbestvezel vrijgave zijn bij het verwijderen. Er kon niet nagegaan worden of dit vloerzeil op sommige plaatsen verlijmd is. Deze lijm (meestal zwarte kleur) kan ook asbesthoudend zijn en dient dan via laboanalyse geanalyseerd te worden, of de lijm al dan niet asbesthoudend is. Als de lijm asbesthoudend is, dient die ook in een hermetische zone afgeschrapt te worden van de ondergrond. Deze werken moeten worden uitgevoerd door een erkende firma in asbestverwijdering.

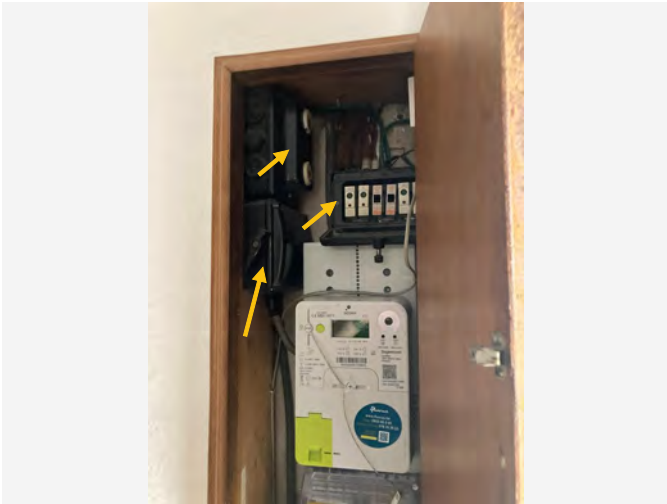
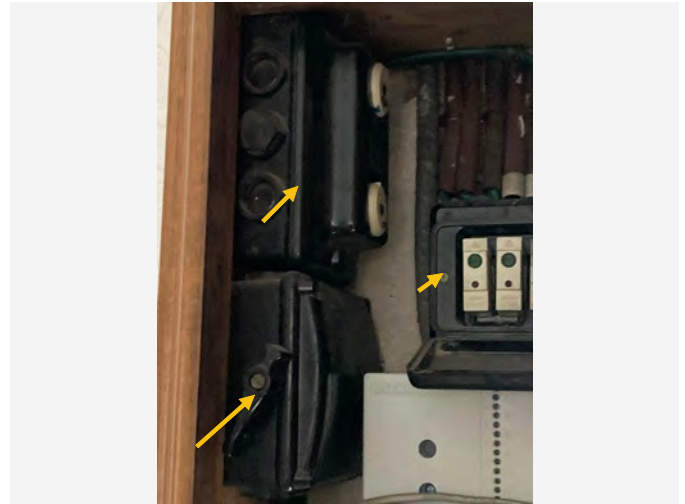
Het asbestmateriaal valt onder de mijlpaal van 2040.

Eindbeoordeling materiaalrisico	Zeer laag materiaalrisico en/of zeer lage kans op vezelvrijgave
---------------------------------	---

Gebondenheid	Categorie 1: hechtgebonden in oorsprong
Asbestsoort (vezeltype)	Alleen chrysotiel
Asbestconcentratie	Laag (< 50%)
Afschermingsgraad van het gehele materiaal	Stootvaste afscherming of omkasting
Toestand van het materiaal	Licht beschadigd, licht verweerd. Intact calciumsilicaatmateriaal of categorie III 'gebondenheid'

Beschrijving	bakeliete elektriciteits kastjes
Omgeving	Binnen
Primaire drager	Binnenwand
Asbestmateriaal	Plaat, paneel, tablet - Type Bakeliet
Bindmiddel van asbestmateriaal	Kunststof of -hars
Gebondenheid op basis van bindmiddel	Hecht
Hoeveelheid (oppervlakte - dikte - aantal)	• 0,30 m <sup>2</sup> - 0,30 cm - 1 stuk
Totaal volume	< 0,001 m <sup>3</sup>
Eenvoudig bereikbaar	Ja
Bevestigingswijze	• Geschroefd
Identificatiemethode	Vaststelling zonder monstername
Destructieve handeling voor identificatie	Nee

Zorgvuldig beheren

- Zorg voor een veilig beheer. Vermijd het beschadigen van het asbestmateriaal. Controleer de toestand jaarlijks op wijzigingen.

- Eenvoudige handelingen: mag via doe-het-zelf of door werknemer(s) met opleidingsattest eenvoudige handelingen  
Deze elektriciteits meters zijn eigendom van de elektriciteits maatschappij en zullen vervangen worden bij het plaatsen van digitale meterkasten. Deze bakeliete elektriciteits kast kan eenvoudig losgemaakt en verwijderd worden, zonder deze toepassing te beschadigen. Draag steeds beschermende kledij ( wegwerphandschoenen en mondmasker FFP3 ) bij het verwijderen. Deze bakeliete toepassing dient nadien, dubbel verpakt in plastic folie, weggebracht worden als asbestafval naar het containerpark.

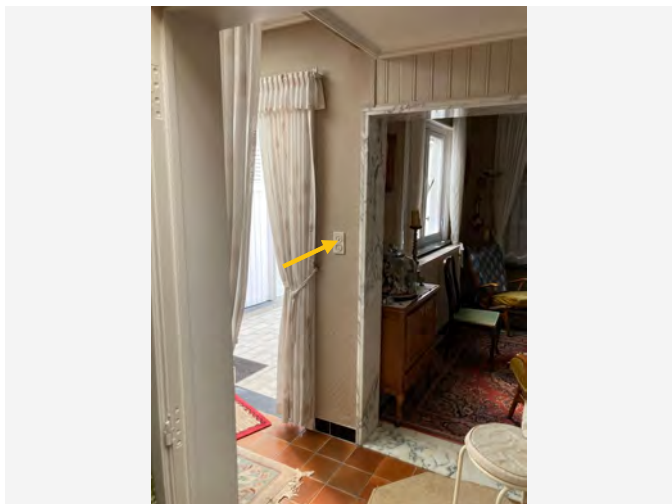
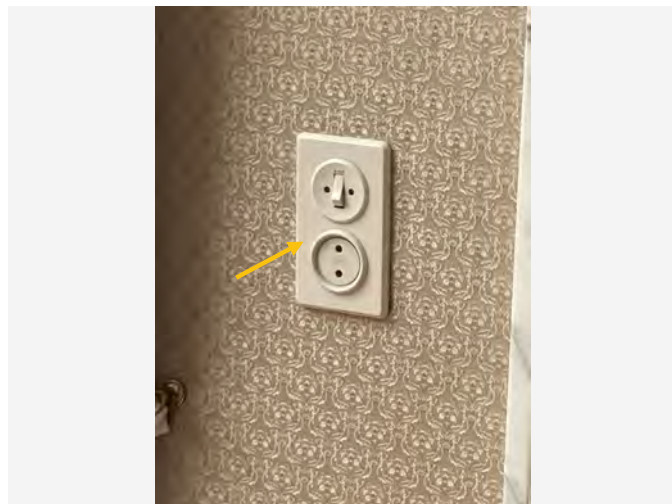
Het asbestmateriaal valt onder de mijlpaal van 2040.

Eindbeoordeling materiaalrisico	Zeer laag materiaalrisico en/of zeer lage kans op vezelvrijgave
---------------------------------	---

Gebondenheid	Categorie 1: hechtgebonden in oorsprong
Asbestsoort (vezeltype)	Alleen chrysotiel
Asbestconcentratie	Laag (< 50%)
Afschermingsgraad van het gehele materiaal	Geheel of deels (ook) vrij aan de binnenlucht
Toestand van het materiaal	Onbeschadigd, niet verweerd

Beschrijving	diverse oude schakelaars en stopcontacten
Omgeving	Binnen
Primaire drager	Binnenwand
Asbestmateriaal	Plaat, paneel, tablet - Type Bakeliet
Bindmiddel van asbestmateriaal	Kunststof of -hars
Gebondenheid op basis van bindmiddel	Hecht
Hoeveelheid (oppervlakte - dikte - aantal)	• 0,40 m <sup>2</sup> - 0,20 cm - 1 stuk
Totaal volume	< 0,001 m <sup>3</sup>
Eenvoudig bereikbaar	Ja
Bevestigingswijze	• Geschroefd
Identificatiemethode	Vaststelling zonder monstername
Destructieve handeling voor identificatie	Nee

Zorgvuldig beheren

- Zorg voor een veilig beheer. Vermijd het beschadigen van het asbestmateriaal. Controleer de toestand jaarlijks op wijzigingen.

- Eenvoudige handelingen: mag via doe-het-zelf of door werknemer(s) met opleidingsattest eenvoudige handelingen  
Deze bakeliete schakelaars en stopcontacten, kunnen eenvoudig losgemaakt en verwijderd worden, zonder deze toepassing te beschadigen. Draag steeds beschermende kledij (wegwerphandschoenen en mondmasker FFP3) bij het verwijderen. Deze bakeliete schakelaars en stopcontacten dienen nadien, dubbel verpakt in plastic folie, weggebracht worden als asbestafval naar het containerpark.

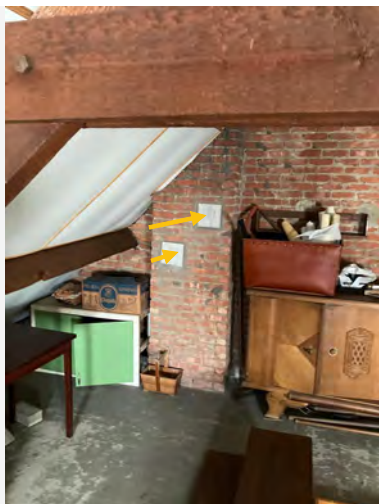
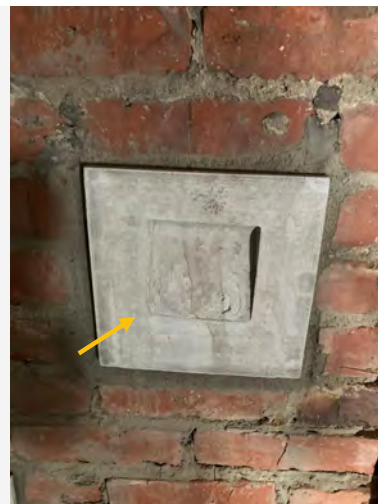
Het asbestmateriaal valt onder de mijlpaal van 2040.

Eindbeoordeling materiaalrisico	Laag materiaalrisico en/of verlaagde kans op vezelvrijgave
---------------------------------	--

Gebondenheid	Categorie 1: hechtgebonden in oorsprong
Asbestsoort (vezeltype)	Alleen chrysotiel
Asbestconcentratie	Laag (< 50%)
Afschermingsgraad van het gehele materiaal	Geheel of deels (ook) vrij aan de binnenlucht
Toestand van het materiaal	Licht beschadigd, licht verweerd. Intact calciumsilicaatmateriaal of categorie III 'gebondenheid'

Beschrijving	roetplaatjes
Omgeving	Binnen
Primaire drager	Binnenwand
Asbestmateriaal	Plaat, paneel, tablet - Type Menuiserite
Bindmiddel van asbestmateriaal	Cement
Gebondenheid op basis van bindmiddel	Hecht
Hoeveelheid (oppervlakte - dikte - aantal)	• 0,20 m <sup>2</sup> - 1,00 cm - 1 stuk
Totaal volume	0,002 m <sup>3</sup>
Eenvoudig bereikbaar	Ja
Bevestigingswijze	• Geklemd
Identificatiemethode	Vaststelling zonder monstername
Destructieve handeling voor identificatie	Nee

Zorgvuldig beheren

- Zorg voor een veilig beheer. Vermijd het beschadigen van het asbestmateriaal. Controleer de toestand jaarlijks op wijzigingen.

- Eenvoudige handelingen: mag via doe-het-zelf of door werknemer(s) met opleidingsattest eenvoudige handelingen  
Dit asbesthoudend afsluitplaatje kan eenvoudig weg genomen worden en worden vervangen door een niet asbesthoudend plaatje. Dit plaatje dient als asbestafval, dubbel verpakt in plasticfolie, weggebracht worden naar het containerpark. Draag steeds beschermende kledij (wegwerp handschoenen en mondmasker FFP3) en bevochtigt het plaatje bij het verwijderen.

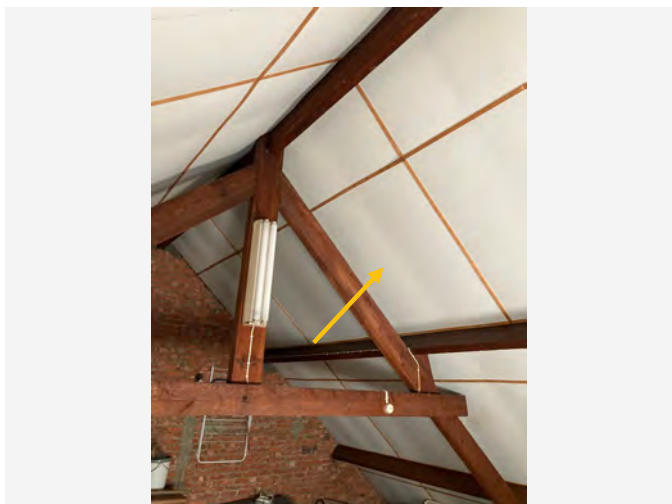
**Reden:** Het te onderzoeken materiaal situeert zich hoger dan 3,50 m te rekenen vanaf een veilige ondergrond

**Uitleg van de asbestdeskundige:** Er kon niet langs de buitenzijde niet onder de dakpannen gekeken worden en langs de binnenzijde is alles afgewerkt met houten platen, zodat er zonder beschadigen van de platen, geïnspecteerd kon worden.

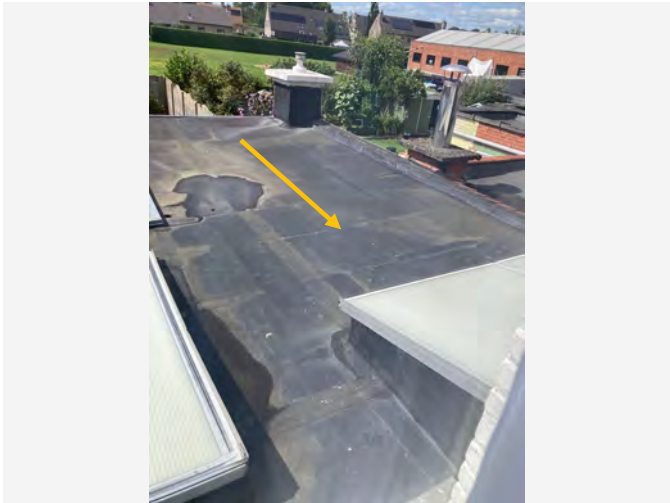
De dak bedekking van de twee platte daken is EPDM, dus niet asbest verdacht

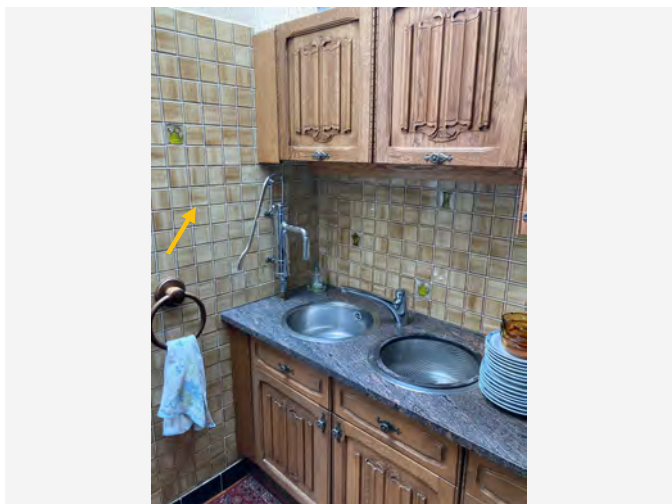
Er kon geen inspectie plaats vinden van de tegellijm achter de tegels van de keuken en de badkamer omdat er geen beschadigde tegels aanwezig waren. Als de wandtegels verwijderd worden, moet er zeker via laboanalyse , een inspectie van de gebruikte tegellijm plaats vinden.

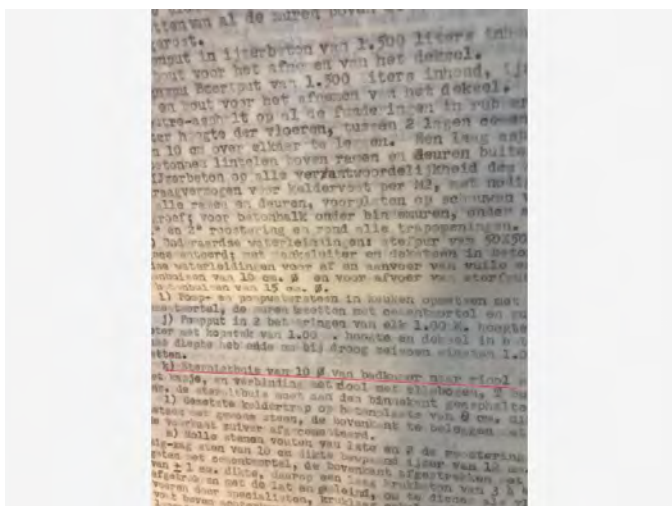
er bevinden zich asbesthoudende eterniet buizen in de woning ( zie bewijsdocument uit het lastenboek ) die echter visueel niet konden vast gesteld worden.

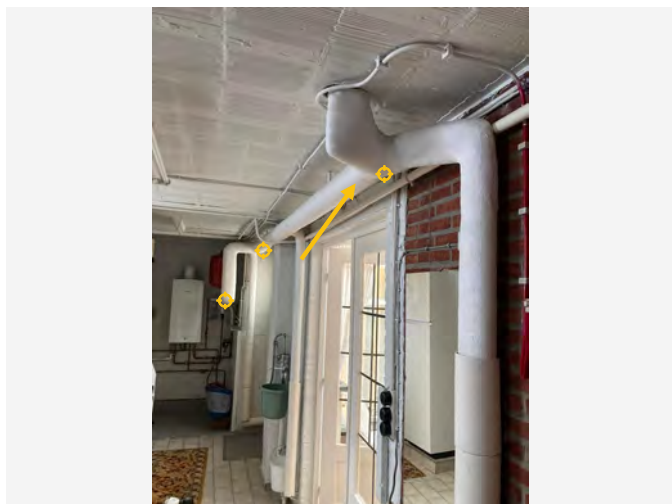
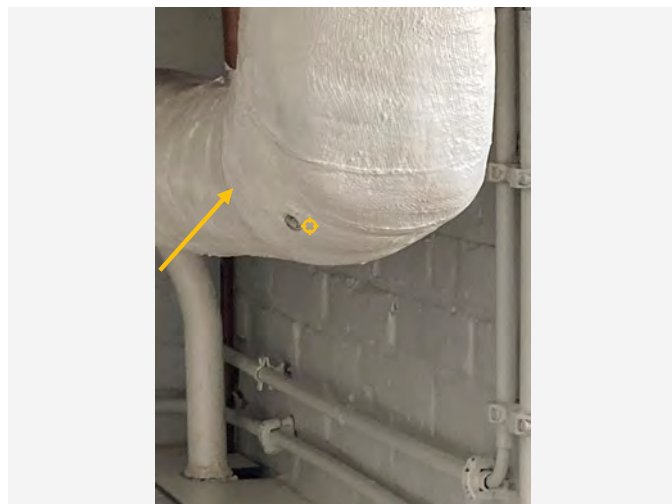
Geen asbest

#	Type	Referentie	Resultaat
9.1	Mengmonster	MV03 1053608AK	Geen asbest

Beschrijving	gipsleiding rond CV leidingen in garage
Omgeving	Binnen
Primaire drager	HVAC infrastructuur en uitrusting
Bindmiddel van materiaal	Gips - kalk
Gebondenheid op basis van bindmiddel	Niet-hechtgebonden
Hoeveelheid (lengte - omtrek - dikte - aantal)	<ul style="list-style-type: none"><li>• 8,00 m - 0,70 cm - 1,00 cm - 1 stuk</li></ul>
Totaal volume	< 0,001 m <sup>3</sup>
Identificatiemethode	Vaststelling met monsternamen
Destructieve handeling voor identificatie	Nee

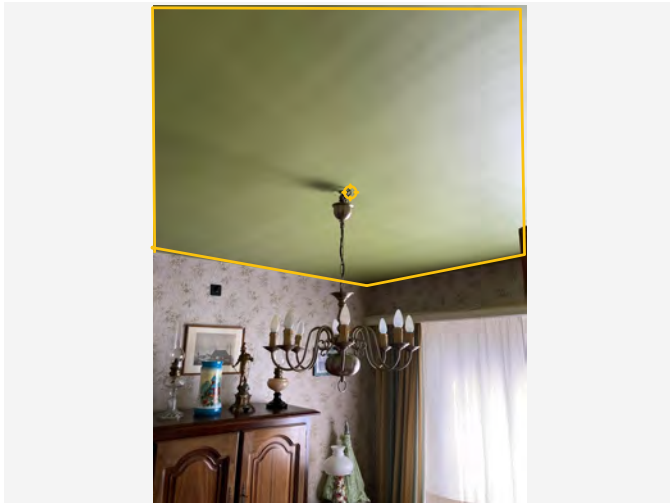
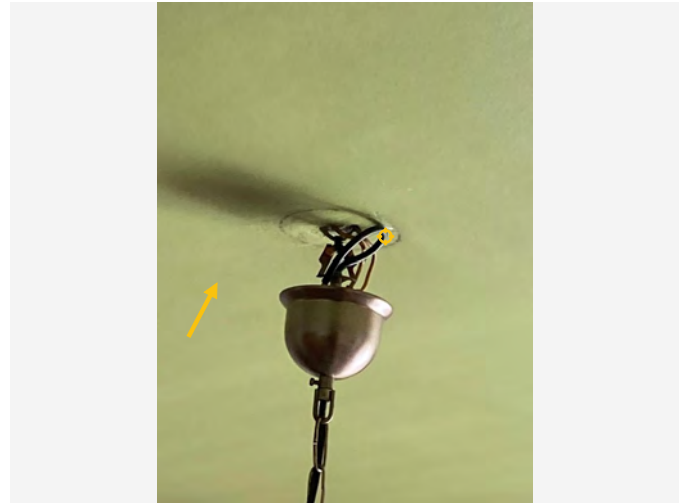
Geen asbest

#	Type	Referentie	Resultaat
10.1	Mengmonster	MV05 1053610AK	Geen asbest

Beschrijving	Bezetwerk plafonds
Omgeving	Binnen
Primaire drager	Plafond
Bindmiddel van materiaal	Gips - kalk
Gebondenheid op basis van bindmiddel	Niet-hechtgebonden
Hoeveelheid (oppervlakte - dikte - aantal)	• 140,00 m <sup>2</sup> - 0,99 cm - 1 stuk
Totaal volume	1,386 m <sup>3</sup>
Identificatiemethode	Vaststelling met monstername
Destructieve handeling voor identificatie	Nee

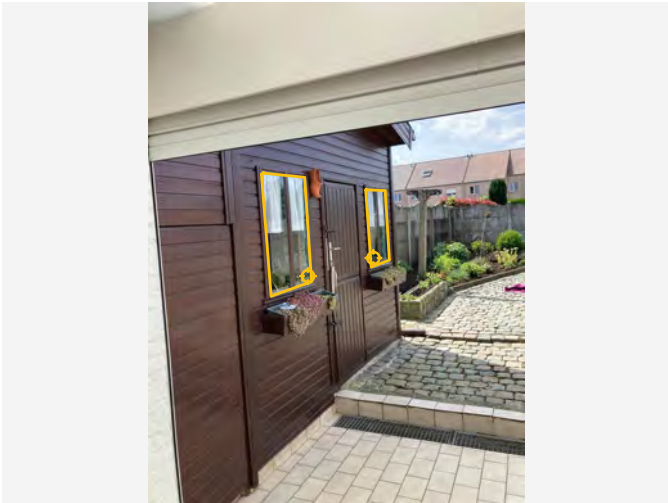
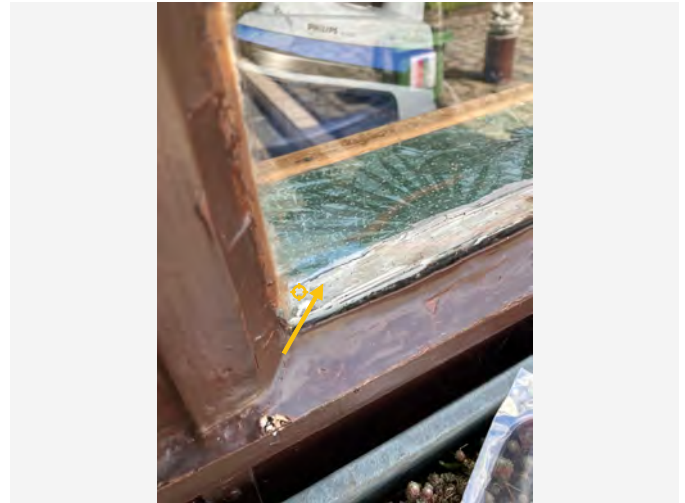
Geen asbest

#	Type	Referentie	Resultaat
11.1	Mengmonster	MV01 1053289AK	Geen asbest

<b>Beschrijving</b>	mastiek tussen glas en profiel ramen tuinhuis
<b>Omgeving</b>	Buiten
<b>Primaire drager</b>	Wandopening verticaal (raam, deur, ...)
<b>Bindmiddel van materiaal</b>	Kitten, mastiek, pasta
<b>Gebondenheid op basis van bindmiddel</b>	Hecht
<b>Hoeveelheid (gewicht - aantal)</b>	<ul style="list-style-type: none"><li>• 1,00 kg - 1 stuk</li></ul>
<b>Totaal gewicht</b>	1,00 kg
<b>Identificatiemethode</b>	Vaststelling met monstername
<b>Destructieve handeling voor identificatie</b>	Nee

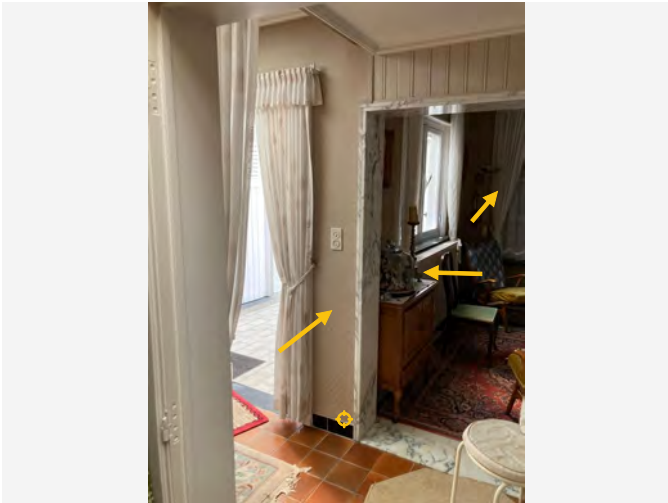
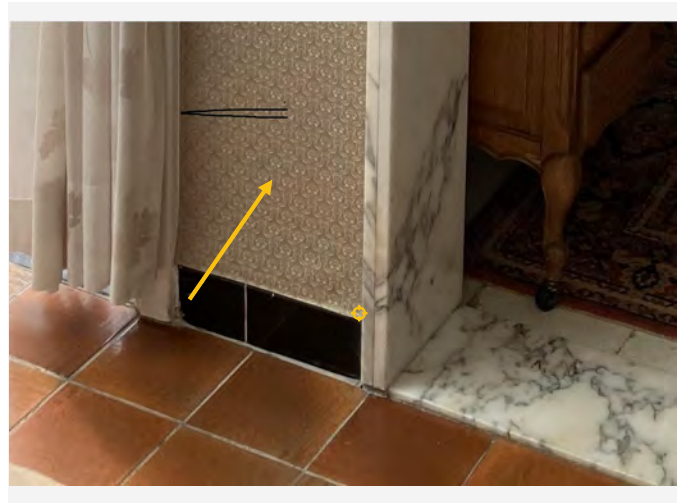
## Fiche 12: bezetwerk muren

Geen asbest

#	Type	Referentie	Resultaat
12.1	Mengmonster	MV02 1053290AK	Geen asbest

Beschrijving	bezetwerk muren
Omgeving	Binnen
Primaire drager	Binnenwand
Bindmiddel van materiaal	Gips - kalk
Gebondenheid op basis van bindmiddel	Niet-hechtgebonden
Hoeveelheid (oppervlakte - dikte - aantal)	• 295,00 m <sup>2</sup> - 1,00 cm - 1 stuk
Totaal volume	2,95 m <sup>3</sup>
Identificatiemethode	Vaststelling met monsternamen
Destructieve handeling voor identificatie	Nee

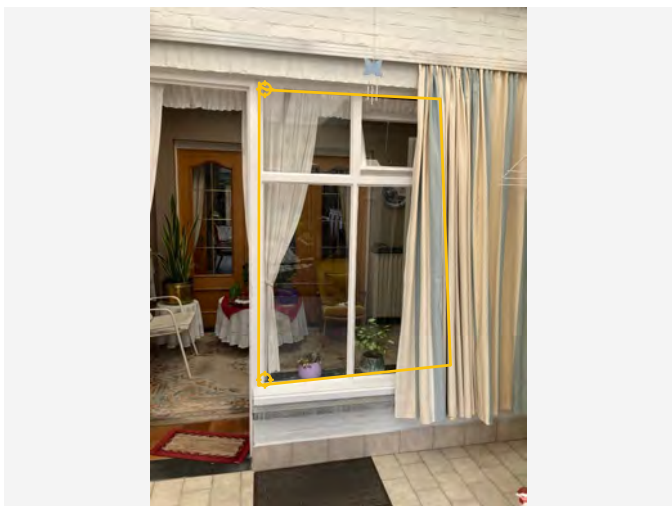
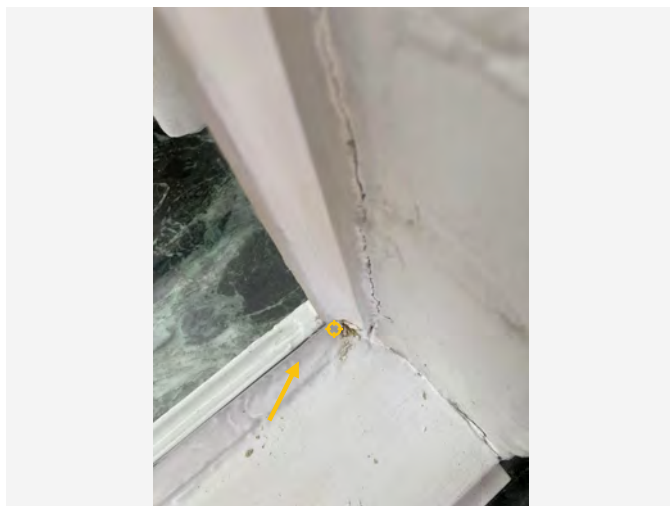
Geen asbest

#	Type	Referentie	Resultaat
13.1	Mengmonster	MV04 1053609AK	Geen asbest

<b>Beschrijving</b>	mstiek tussen houten raamprofielen en muur
<b>Omgeving</b>	Buiten
<b>Primaire drager</b>	Wandopening verticaal (raam, deur, ...)
<b>Bindmiddel van materiaal</b>	Kitten, mastiek, pasta
<b>Gebondenheid op basis van bindmiddel</b>	Hecht
<b>Hoeveelheid (gewicht - aantal)</b>	<ul style="list-style-type: none"><li>• 10,00 kg - 1 stuk</li></ul>
<b>Totaal gewicht</b>	10,00 kg
<b>Identificatiemethode</b>	Vaststelling met monsternamen
<b>Destructieve handeling voor identificatie</b>	Nee
