# Asbestinventarisatetest

Huis ten Halven 42, 9100 Sint-Niklaas

Attestnummer : 20240821-000345.000

Uitgegeven op : 21.08.2024

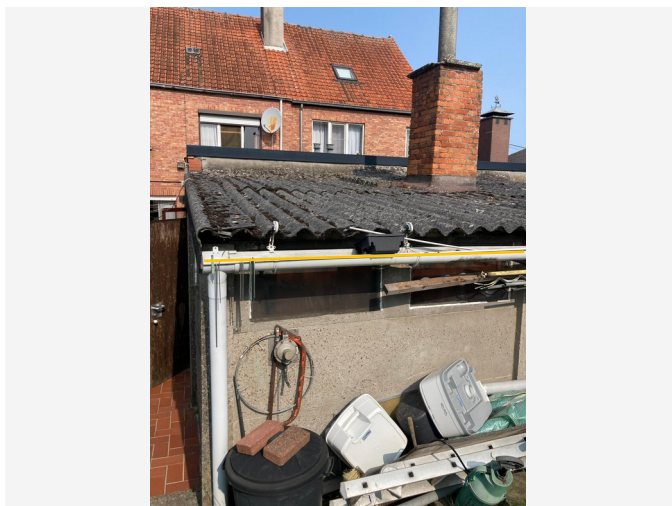
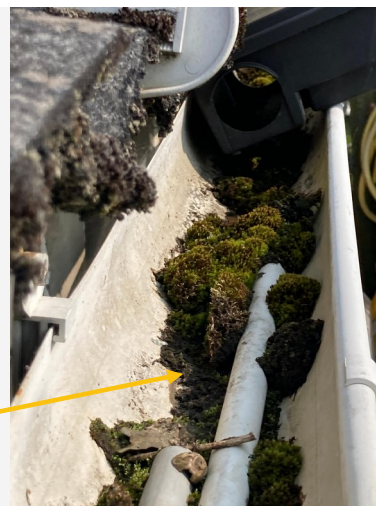
Het asbestmateriaal valt onder de mijlpaal van 2040.

**Dringend verwijderen**

- Verwijder het asbestafval.

- Eenvoudige handelingen: mag via doe-het-zelf of door werknemer(s) met opleidingsattest eenvoudige handelingen  
Het sediment kan makkelijk verwijderd worden en dubbel verpakt in plasticfolie weggebracht worden als asbestafval naar het containerpark. Bevochtig het sediment en draag steeds beschermende kledij (wegwerphandschoenen en mondkap type FFP3 ) bij het verwijderen

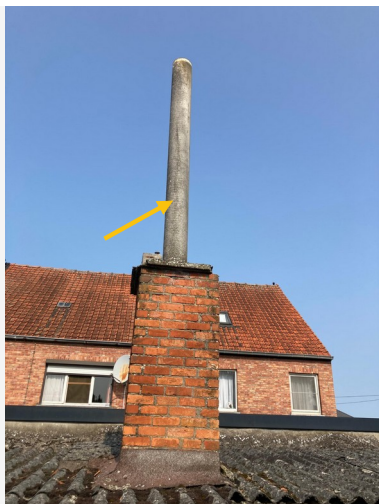
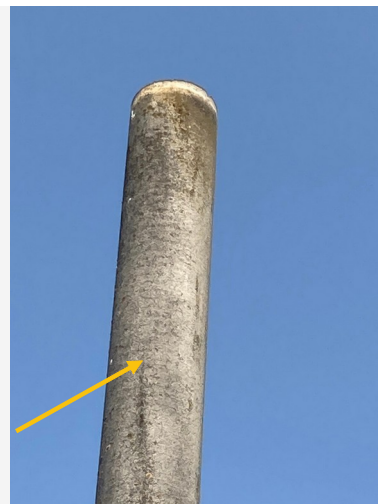
Het asbestmateriaal valt onder de mijlpaal van 2034.

**Verwijderen**

Eindbeoordeling materiaalrisico	Verhoogd materiaalrisico en/of verhoogde kans op vezelvrijgave
---------------------------------	--

Gebondenheid	Categorie 1: hechtgebonden in oorsprong
Asbestsoort (vezeltype)	Alleen chrysotiel
Asbestconcentratie	Laag (< 50%)
Afschermingsgraad van het gehele materiaal	Geheel of deels vrij aan de buitenlucht
Toestand van het materiaal	Matig beschadigd, matig verweerd

Beschrijving	schouwbus op satlling achter
Omgeving	Buiten
Primaire drager	Plat dak
Asbestmateriaal	Rookgaskanaal
Bindmiddel van asbestmateriaal	Cement
Gebondenheid op basis van bindmiddel	Hecht
Hoeveelheid (lengte - omtrek - dikte - aantal)	<ul style="list-style-type: none"><li>• 3,00 m - 80,00 cm - 0,50 cm - 1 stuk</li></ul>
Totaal volume	0,012 m <sup>3</sup>
Eenvoudig bereikbaar	Ja
Bevestigingswijze	<ul style="list-style-type: none"><li>• Geklemd</li></ul>
Identificatiemethode	Vaststelling zonder monstername
Destructieve handeling voor identificatie	Nee

- Zorg voor een veilig beheer. Vermijd het beschadigen van het asbestmateriaal. Controleer de toestand jaarlijks op wijzigingen.

- Eenvoudige handelingen: mag via doe-het-zelf of door werknemer(s) met opleidingsattest eenvoudige handelingen  
Deze asbesthoudende schouwbus dient voorzichtig los gekapt worden, zonder de schouwbus te breken of te beschadigen. Deze schouwbus nooit in stukken kappen of in stukken slijpen. Bevochtig de schouwbus en draag steeds beschermende kledij (wegwerphandschoenen, mondmasker FFP3 en wegwerpoverall type 5/6) bij het verwijderen. Breng nadien deze schouwbus als 1 geheel, dubbel verpakt in plasticfolie, weg als asbesthoudend afval naar het containerpark.

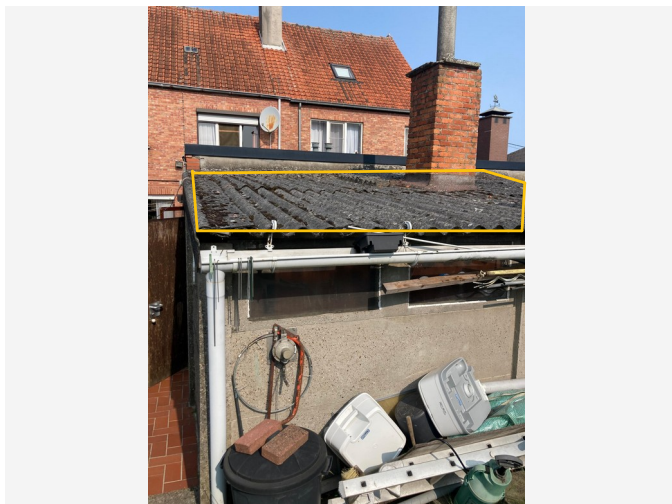
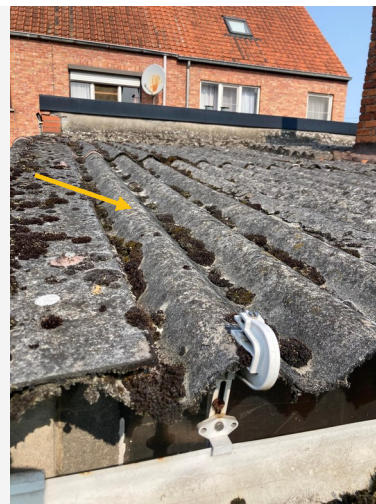
Het asbestmateriaal valt onder de mijlpaal van 2034.

Verwijderen

Eindbeoordeling materiaalrisico	Verhoogd materiaalrisico en/of verhoogde kans op vezelvrijgave
---------------------------------	--

Gebondenheid	Categorie 1: hechtgebonden in oorsprong
Asbestsoort (vezeltype)	Alleen chrysotiel
Asbestconcentratie	Laag (< 50%)
Afschermingsgraad van het gehele materiaal	Geheel of deels vrij aan de buitenlucht
Toestand van het materiaal	Zwaar beschadigd, zwaar verweerd

Beschrijving	golfplaten op stalling achetr
Omgeving	Buiten
Primaire drager	Fundering-draagstructuur (horizontaal, verticaal)
Asbestmateriaal	Dak- en gevelbekleding - Golfplaat
Bindmiddel van asbestmateriaal	Cement
Gebondenheid op basis van bindmiddel	Hecht
Hoeveelheid (oppervlakte - aantal)	<ul style="list-style-type: none"><li>• 25,00 m<sup>2</sup> - 1 stuk</li></ul>
Totale oppervlakte	25,00 m <sup>2</sup>
Eenvoudig bereikbaar	Ja
Bevestigingswijze	<ul style="list-style-type: none"><li>• Geschroefd</li></ul>
Identificatiemethode	Vaststelling zonder monstername
Destructieve handeling voor identificatie	Nee

- Zorg voor een veilig beheer. Vermijd het beschadigen van het asbestmateriaal. Controleer de toestand jaarlijks op wijzigingen.
- Verwijder dit asbestmateriaal zo snel mogelijk. Volg de toestand goed op.

- Eenvoudige handelingen: mag via doe-het-zelf of door werknemer(s) met opleidingsattest eenvoudige handelingen  
Deze asbesthoudende golfplaten dienen voorzichtig, zonder te beschadigen, te breken, te verslijpen of te storten, losgemaakt te worden en in een speciale asbest afval container gelegd te worden of dubbelverpakt in plasticfolie en nadien als asbest afval naar het containerpark brengen. Bevochtig de golfplaten en draag steeds beschermende kledij ( wegwerphandschoenen, mondmasker FFP3 en wegwerpoverall type 5/6 ) bij het verwijderen van de golfplaten.

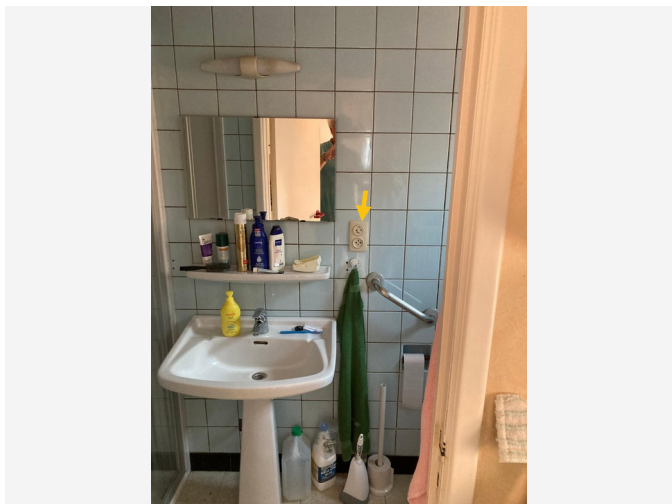
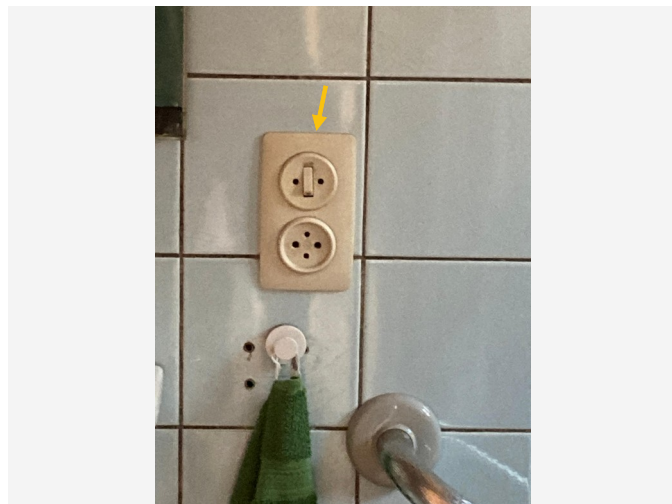
Het asbestmateriaal valt onder de mijlpaal van 2040.

Zorgvuldig beheren

Eindbeoordeling materiaalrisico	Laag materiaalrisico en/of verlaagde kans op vezelvrijgave
---------------------------------	--

Beschrijving	diverse oude schakelaars en stopcontacten
Omgeving	Binnen
Primaire drager	Binnenwand
Asbestmateriaal	Plaat, paneel, tablet - Type Bakeliet
Bindmiddel van asbestmateriaal	Kunststof of -hars
Gebondenheid op basis van bindmiddel	Hecht
Hoeveelheid (oppervlakte - dikte - aantal)	• 0,20 m <sup>2</sup> - 0,30 cm - 1 stuk
Totaal volume	< 0,001 m <sup>3</sup>
Eenvoudig bereikbaar	Ja
Bevestigingswijze	• Geschroefd
Identificatiemethode	Vaststelling zonder monstername
Destructieve handeling voor identificatie	Nee

- Zorg voor een veilig beheer. Vermijd het beschadigen van het asbestmateriaal. Controleer de toestand jaarlijks op wijzigingen.

- Eenvoudige handelingen: mag via doe-het-zelf of door werknemer(s) met opleidingsattest eenvoudige handelingen  
Deze bakeliete schakelaars en stopcontacten, kunnen eenvoudig losgemaakt en verwijderd worden, zonder deze toepassing te beschadigen. Draag steeds beschermende kledij (wegwerphandschoenen en mondmasker FFP3) bij het verwijderen. Deze bakeliete schakelaars en stopcontacten dienen nadien, dubbel verpakt in plastic folie, weggebracht worden als asbestafval naar het containerpark.

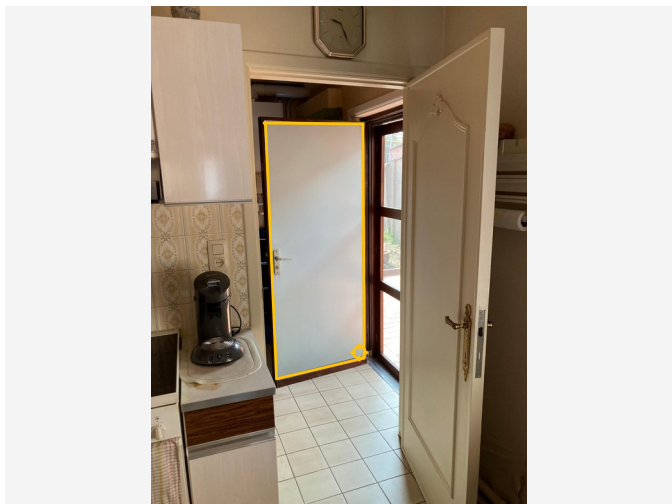
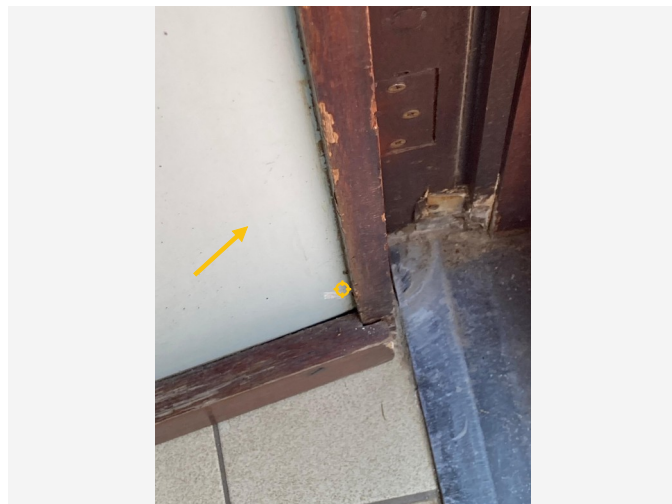
Het asbestmateriaal valt onder de mijlpaal van 2040.

Zorgvuldig beheren

Eindbeoordeling materiaalrisico	Zeer laag materiaalrisico en/of zeer lage kans op vezelvrijgave
---------------------------------	---

#	Type	Referentie	Resultaat
5.1	Puntmonster	MV06 1053288AK	Chrysotiel

Beschrijving	invulpaneel deur achterbouw
Omgeving	Grenst aan binnen- en buitenlucht
Primaire drager	Wandopening verticaal (raam, deur, ...)
Asbestmateriaal	Plaat, paneel, tablet - Geëmailleerd, type Glasal
Bindmiddel van asbestmateriaal	Cement
Gebondenheid op basis van bindmiddel	Hecht
Hoeveelheid (oppervlakte - dikte - aantal)	• 2,00 m <sup>2</sup> - 0,30 cm - 1 stuk
Totaal volume	0,006 m <sup>3</sup>
Eenvoudig bereikbaar	Ja
Bevestigingswijze	• Geklemd
Identificatiemethode	Vaststelling met monstername
Destructieve handeling voor identificatie	Nee

- Zorg voor een veilig beheer. Vermijd het beschadigen van het asbestmateriaal. Controleer de toestand jaarlijks op wijzigingen.

- Eenvoudige handelingen: mag via doe-het-zelf of door werknemer(s) met opleidingsattest eenvoudige handelingen  
Dit invulpaneel kan best verwijderd worden door de deur als 1 geheel te verwijderen. Hierdoor wordt het invulpaneel niet beschadigd. De deur kan nadien, dubbel verpakt in plasticfolie, weggebracht naar het containerpark als asbest afval. Zorg ervoor dat bij het verwijderen van de deur, het paneel niet beschadigd wordt.

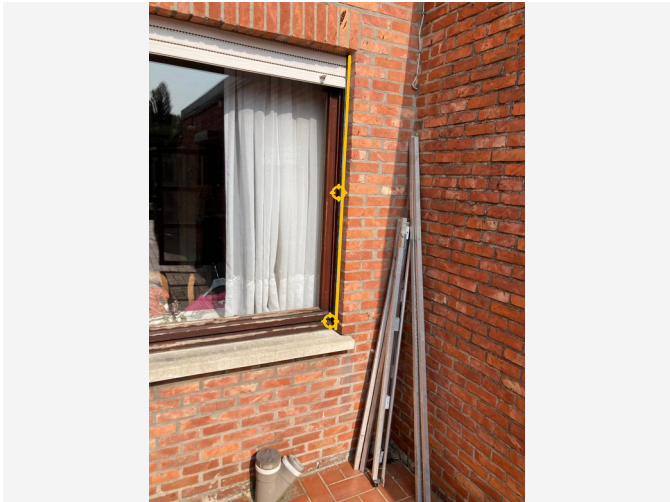
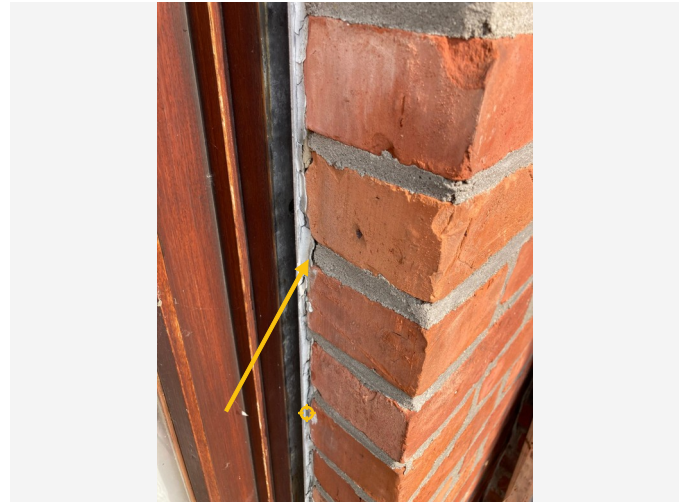
# Fiche 6: mastiek tussen het profiel van de voorzet rolluiken en de muur

Het asbestmateriaal valt onder de mijlpaal van 2040.

Zorgvuldig beheren

Eindbeoordeling materiaalrisico	Laag materiaalrisico en/of verlaagde kans op vezelvrijgave
---------------------------------	--

#	Type	Referentie	Resultaat
6.1	Mengmonster	MV04 1053286AK	Chrysotiel

- Zorg voor een veilig beheer. Vermijd het beschadigen van het asbestmateriaal. Controleer de toestand jaarlijks op wijzigingen.

- Eenvoudige handelingen: enkel door erkend asbestverwijderaar  
Deze hechtgebonden asbesthoudende kit dient losgemaakt worden ( bij het verwijderen van de voorzet rolluiken ) en als asbesthoudend afval, dubbel verpakt in plasticfolie, weg gebracht te worden naar het containerpark. Bevochtig en draag steeds beschermende kledij ( wegwerphandschoenen, FFP3 mondmasker en wegwerp overall type 5/6, bij het verwijderen. Aangezien er bij het losmaken van de kit tussen het profiel en de muur, asbestvezels kunnen vrijkomen , dient dit te gebeuren door een erkende firma met ervaring in asbestverwijdering.

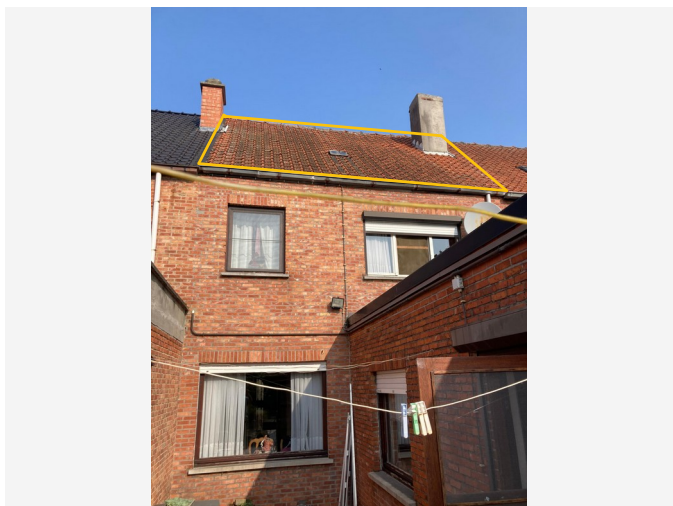
**Reden:** Het te onderzoeken materiaal situeert zich hoger dan 3,50 m te rekenen vanaf een veilige ondergrond

**Uitleg van de asbestdeskundige:** Er kon niet onder de dakpannen gekeken worden langs de buitenzijde en langs de binnenzijde was het gehele zadeldak geïsoleerd zodat er niet kon geïnspecteerd worden zonder de isolatie te beschadigen.

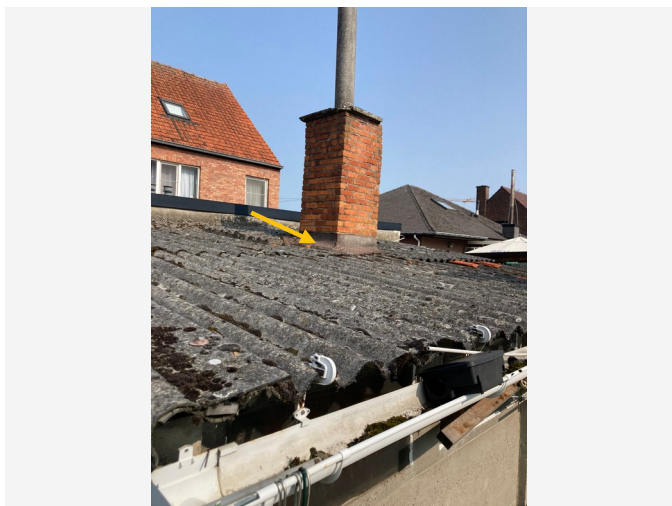
**Reden:** Er is geen volledige risicobeoordeling mogelijk

**Uitleg van de asbestdeskundige:** De roofing kon niet op een veilige manier bereikt worden, zodat er geen analyse kon plaats vinden.

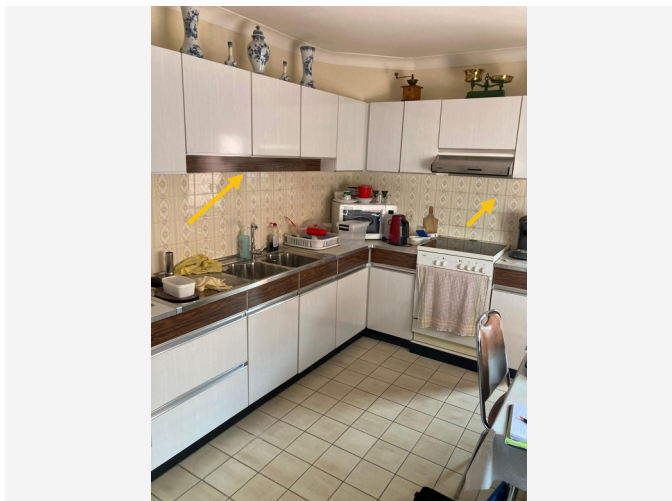
# Fiche 9: tegellijm achter wandtegels keuken en badkamer

Er kon geen inspectie plaats vinden van de wandtegels in de badkamer en de keuken. Als de tegels verwijderd worden, moet er zeker, via laboanalyse, nagegaan worden of de gebruikte tegellijm al dan niet asbesthoudend is.

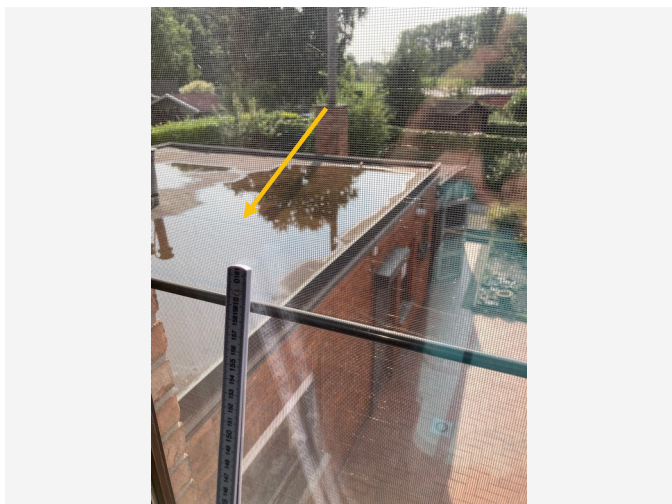
De dakbedekking van het platdak van de achterbouw is EPDM, dus niet asbestverdacht

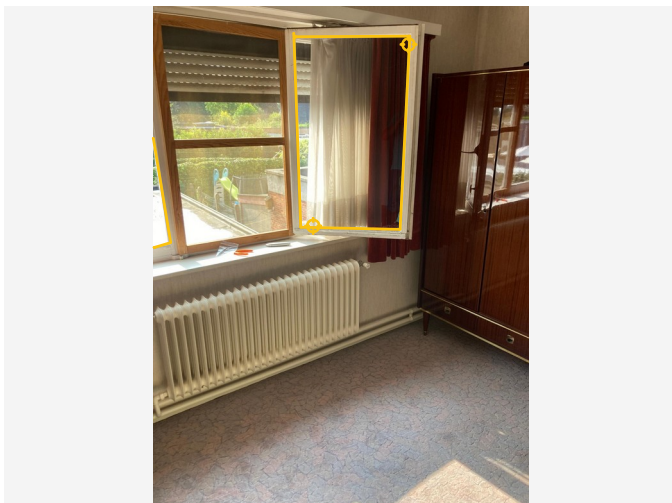
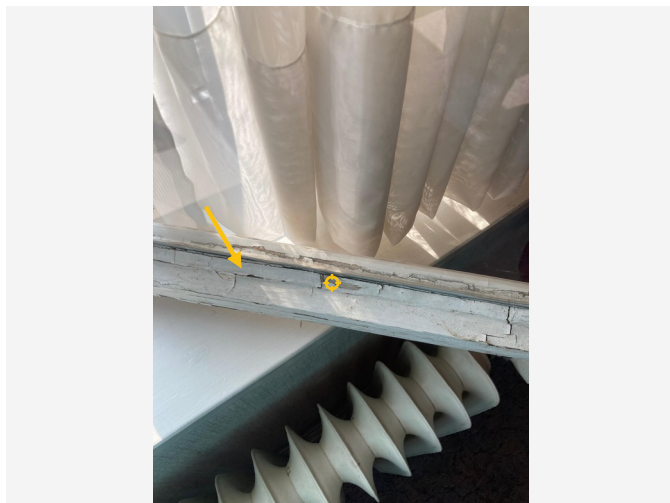
# Fiche 11: kit tussen enkel glas en raamprofiel achterste slaapkamer

Geen asbest

#	Type	Referentie	Resultaat
11.1	Mengmonster	MV02 1053284AK	Geen asbest

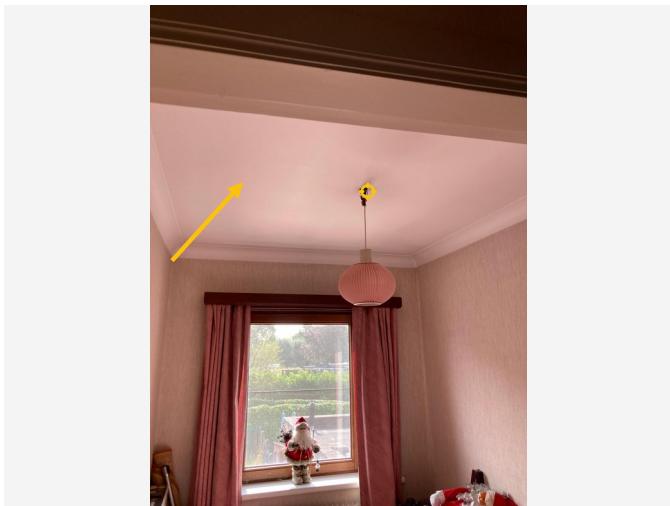
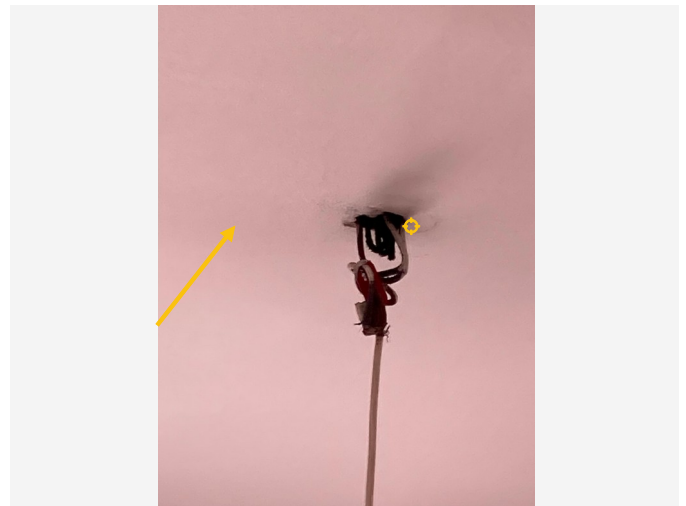
Geen asbest

#	Type	Referentie	Resultaat
12.1	Mengmonster	MV05 1053287AK	Geen asbest

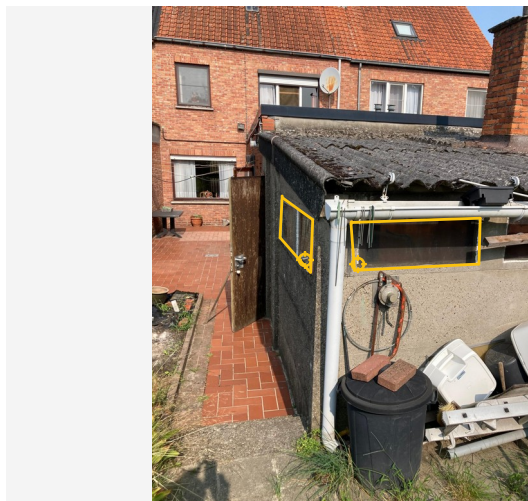
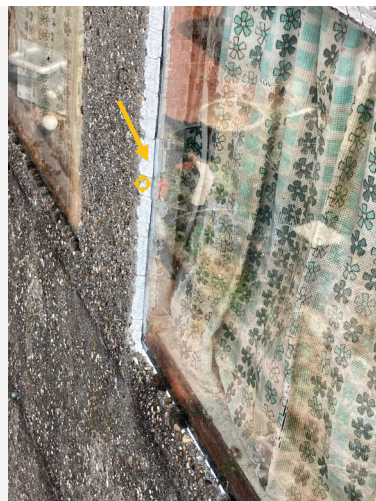
# Fiche 13: mastiek tussen muur en raamprofiel in stalling achter

Geen asbest

#	Type	Referentie	Resultaat
13.1	Mengmonster	MV03 1053285AK	Geen asbest

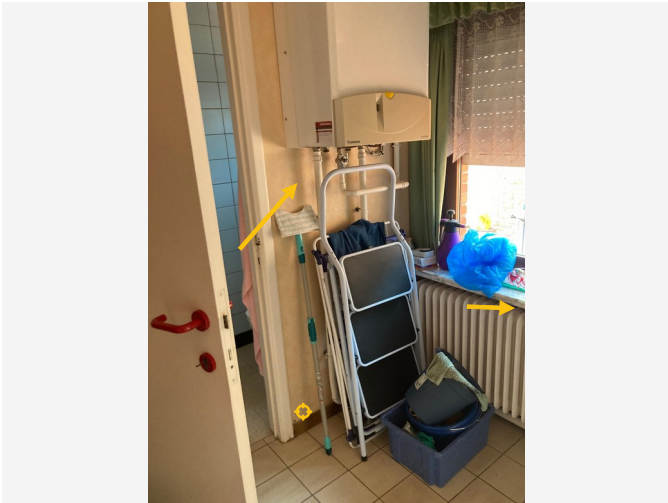
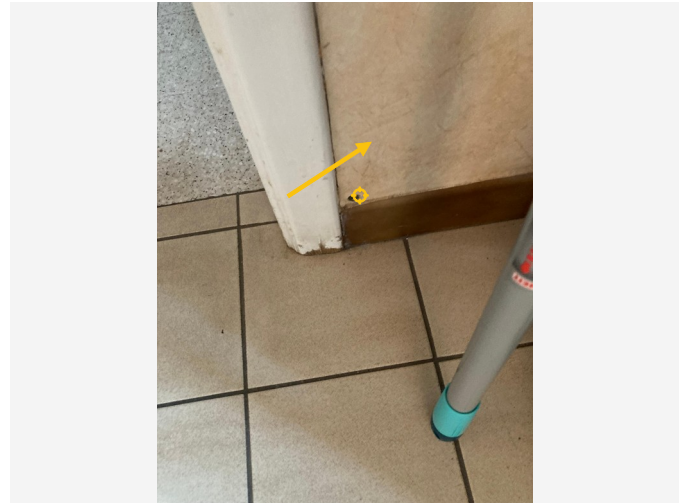
## Fiche 14: bezetwerk muren

Geen asbest

#	Type	Referentie	Resultaat
14.1	Mengmonster	MV01 1053283AK	Geen asbest
