Asbestinventarisatetest

Schuttershof 24, 9100 Sint-Niklaas

Attestnummer : 20240524-000092.000

Uitgegeven op : 24.05.2024

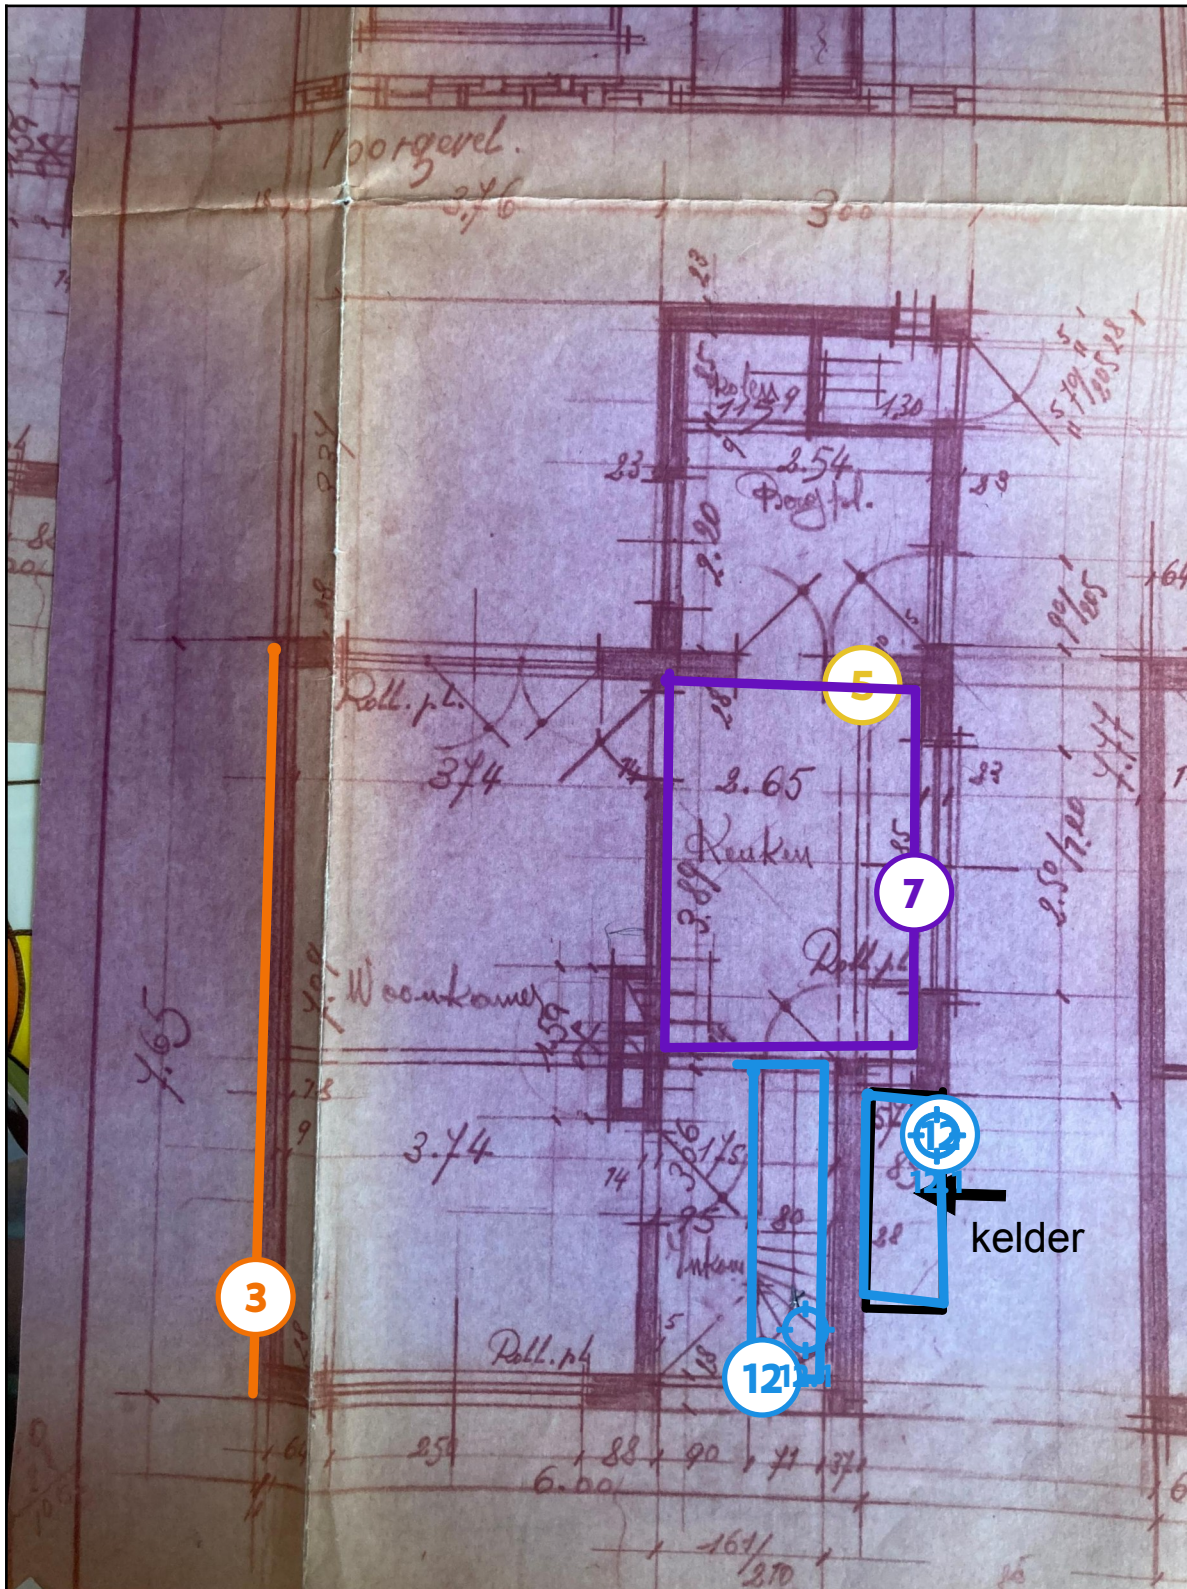
Plan 1.1: gelijkvloers

3. leien op zijgevel links	Asbestmateriaal	Verwijderen
5. licht schakelaars	Asbestmateriaal	Zorgvuldig beheren
7. wandtegels in keuken	Advies	-
12. bezetwerk muren	Geen asbest	-
12.1 Code: MV01 0942834AK	Mengmonster	-

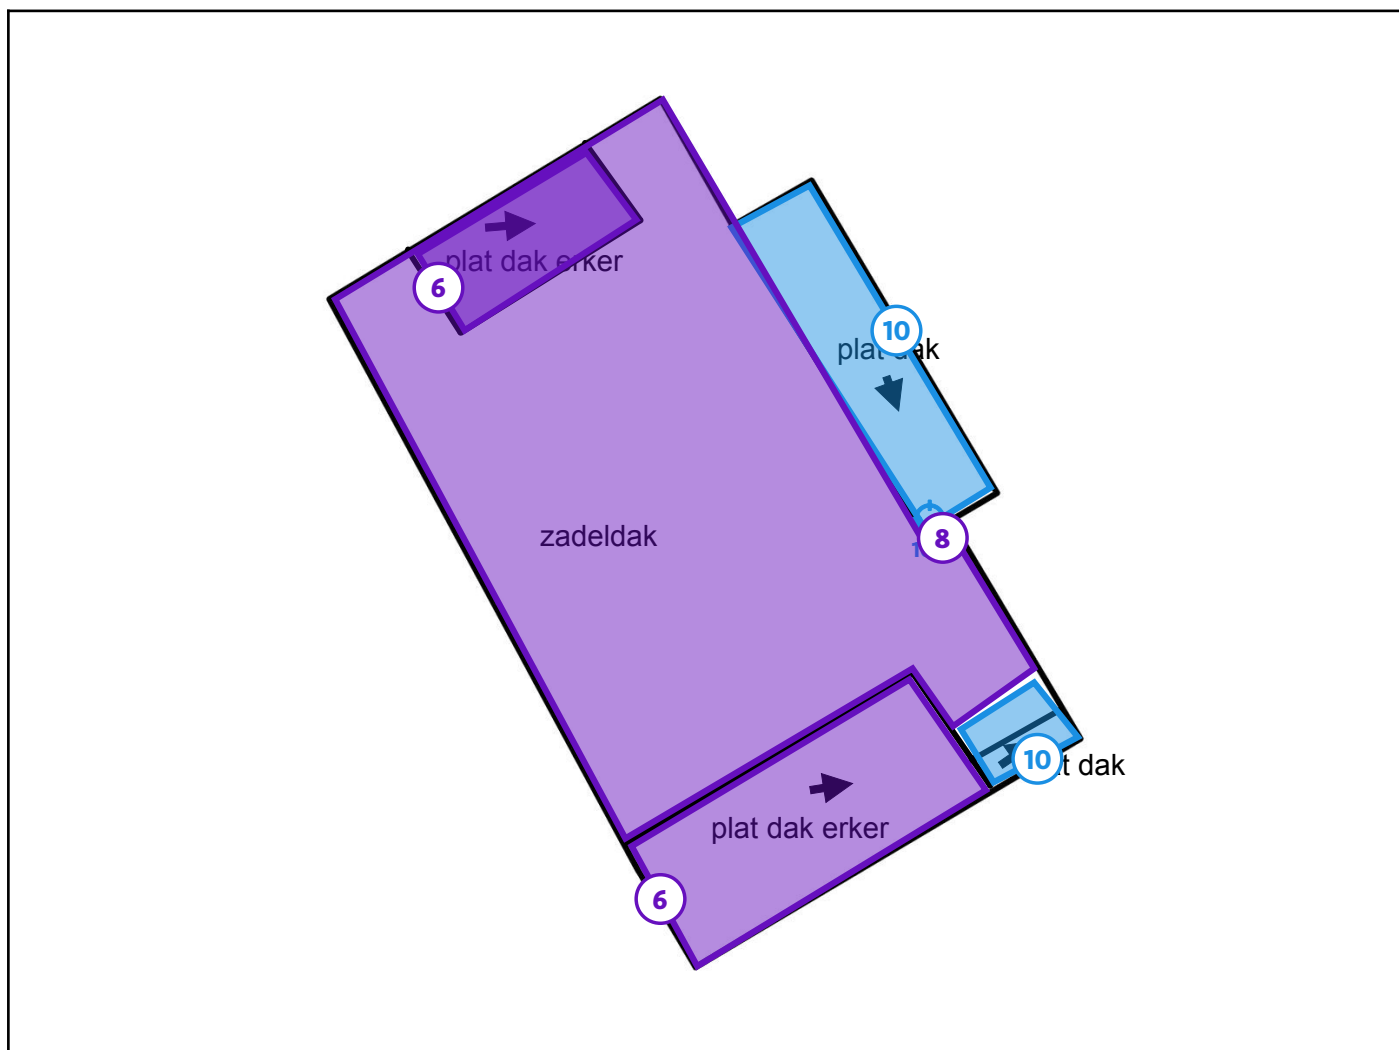
Plan 1.5: dakenplan

Beschrijving	Type	Actie
6. plat dak erker voor en achteraan	Beperking	-
8. onderdak platen zadeldak	Advies	-
10. roofing plat dak rechtergevel	Geen asbest	-
10.1 Code: MV03 0942982	Puntmonster	-

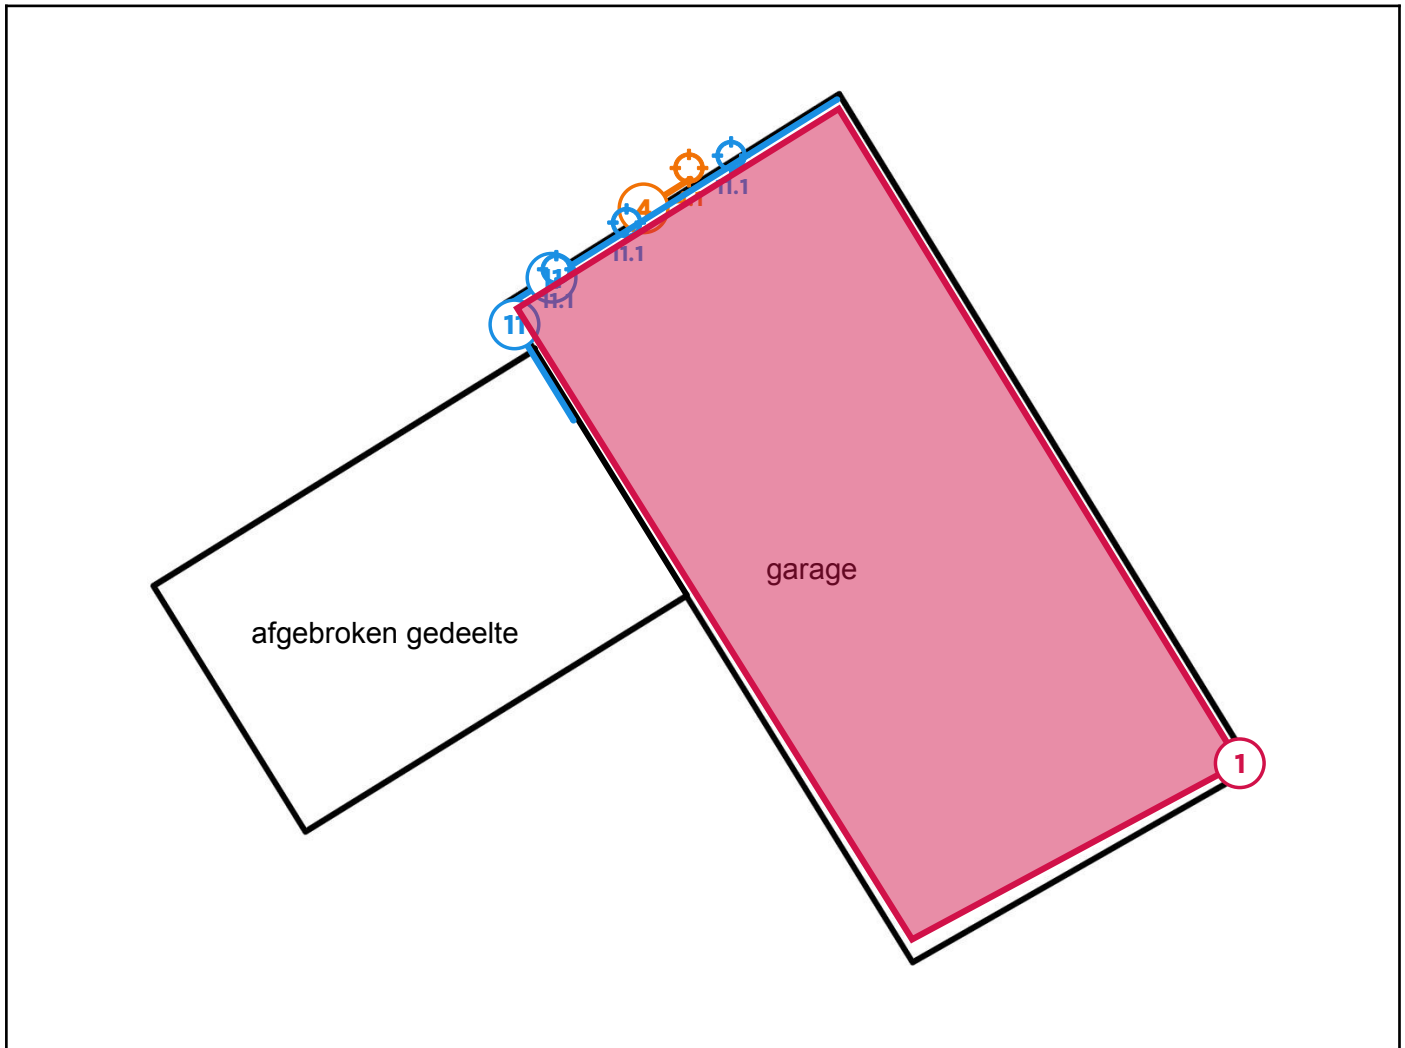
Plan 2.1: Bijgebouw plan

Beschrijving	Type	Actie
1. golfplaten op garage	Asbestmateriaal	Dringend verwijderen
4. mastiek raam garage achter	Asbestmateriaal	Verwijderen
4.1 Code: MV04 0942981AK	Puntmonster	-
11. crepi op achterwand garage	Geen asbest	-
11.1 Code: MV05 0942902AK	Mengmonster	-

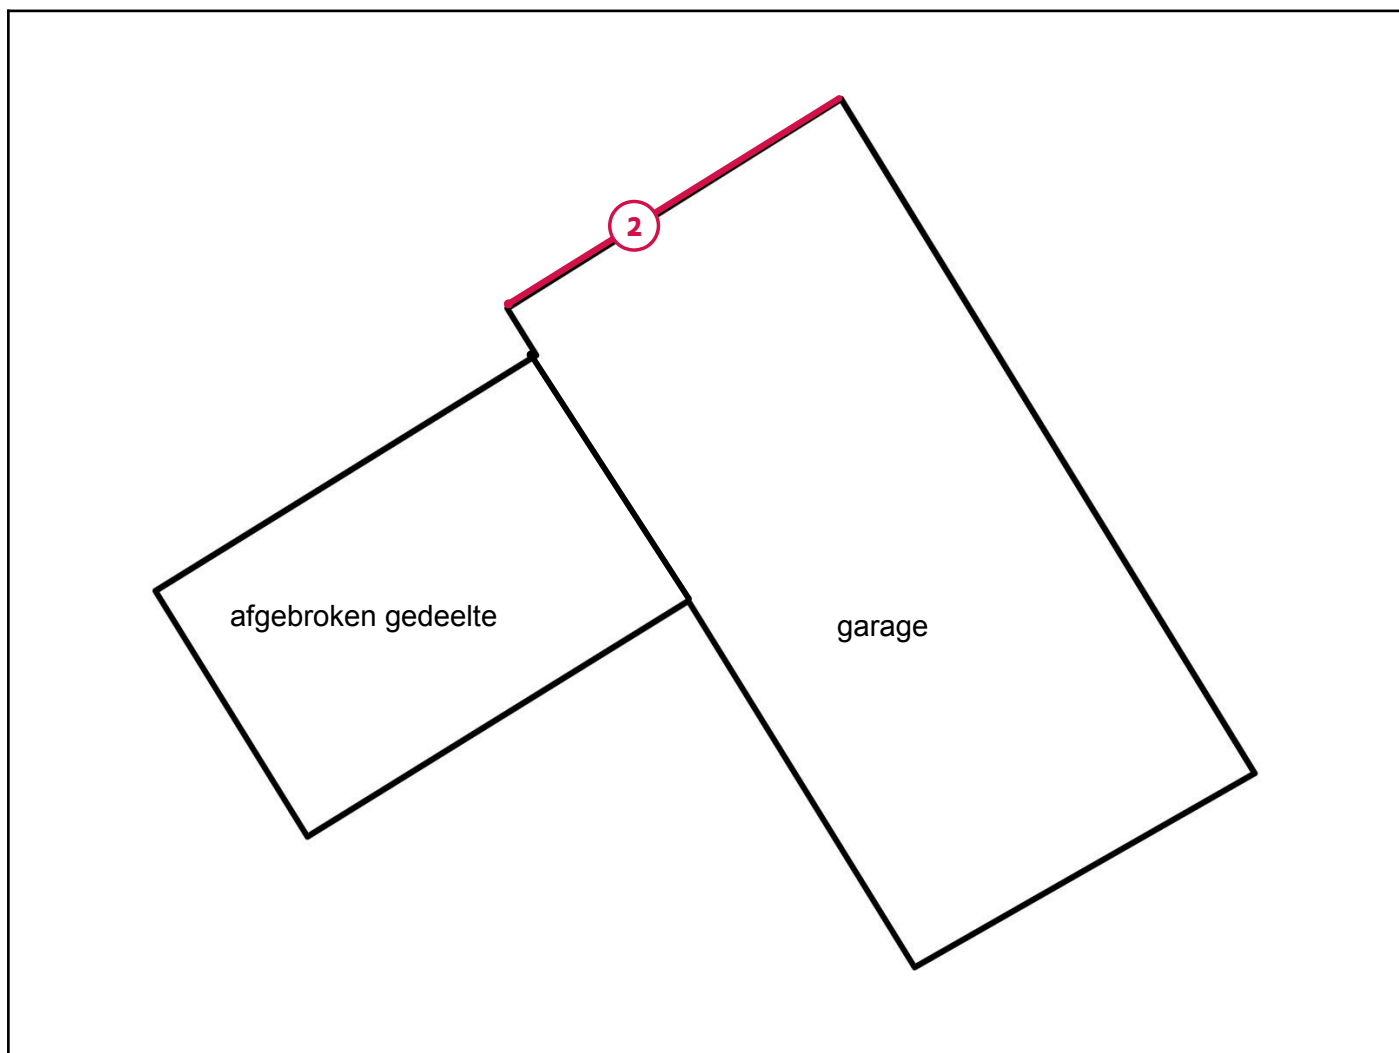
Plan 2.2: garage

Beschrijving	Type	Actie
2. sediment in afvoer gootje garage achterzijde	Asbestmateriaal	Dringend verwijderen

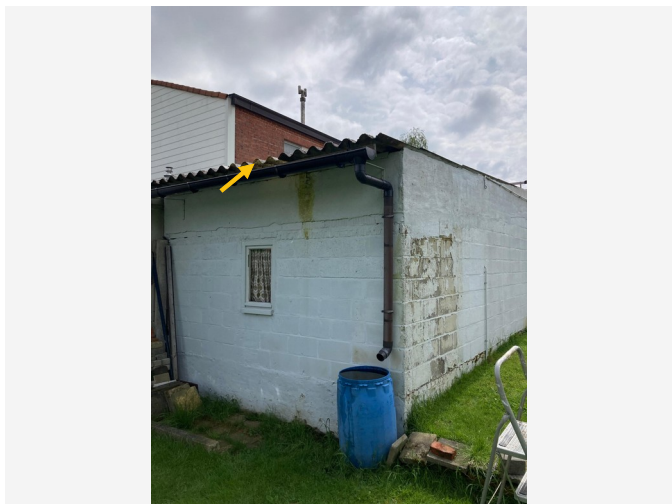
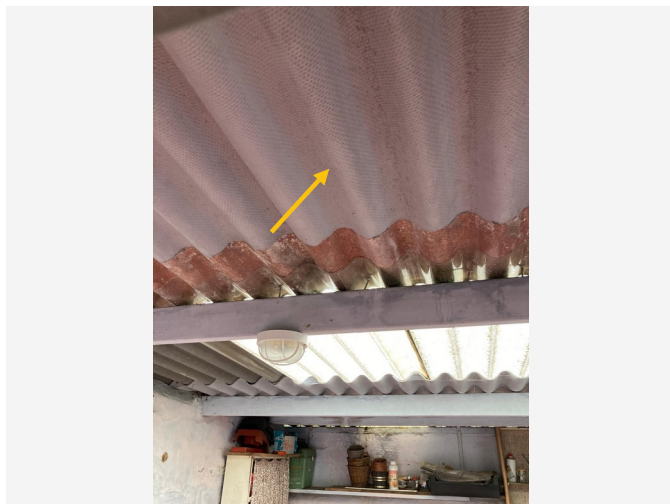
Dringend verwijderen

Eindbeoordeling materiaalrisico	Hoog materiaalrisico en/of hoge kans op vezelvrijgave
---------------------------------	---

Gebondenheid	Categorie 1: hechtgebonden in oorsprong
Asbestsoort (vezeltype)	Crocidoliet aanwezig
Asbestconcentratie	Laag (< 50%)
Afschermingsgraad van het gehele materiaal	Geheel of deels (ook) vrij aan de binnenlucht
Toestand van het materiaal	Matig beschadigd, matig verweerd

Beschrijving	golfplaten op garage
Omgeving	Grenst aan binnen- en buitenlucht
Primaire drager	Fundering-draagstructuur (horizontaal, verticaal)
Asbestmateriaal	Dak- en gevelbekleding - Golfplaat
Bindmiddel van asbestmateriaal	Cement
Gebondenheid op basis van bindmiddel	Hecht
Hoeveelheid (oppervlakte - aantal)	• 28,00 m ² - 1 stuk
Totale oppervlakte	28,00 m ²
Eenvoudig bereikbaar	Ja

- Zorg voor een veilig beheer. Vermijd het beschadigen van het asbestmateriaal. Controleer de toestand jaarlijks op wijzigingen.
- Scherm in afwachting van verwijdering het asbestmateriaal af van luchtstromingen en verstoring: bijvoorbeeld door het te verpakken, te fixeren, af te dekken, signalisatie - afbakening aan te brengen, ...
- Verwijder dit asbestmateriaal zo snel mogelijk. Volg de toestand goed op.

- Eenvoudige handelingen: mag via doe-het-zelf of door werknemer(s) met opleidingsattest eenvoudige handelingen
Deze asbesthoudende golfplaten moeten voor zichtig losgeschroefd worden en nadien dubbelverpakt in een speciale asbest zak weggebracht worden naar het asbestafval in het containerpark. De platen nooit breken, verslijpen of storten.

Bevochtig voldoende de platen en draag steeds de nodige beschermingskledij (wegwerphandschoenen, FFP2 mondk masker en eventueel wegwerp overall) bij het verwijderen.

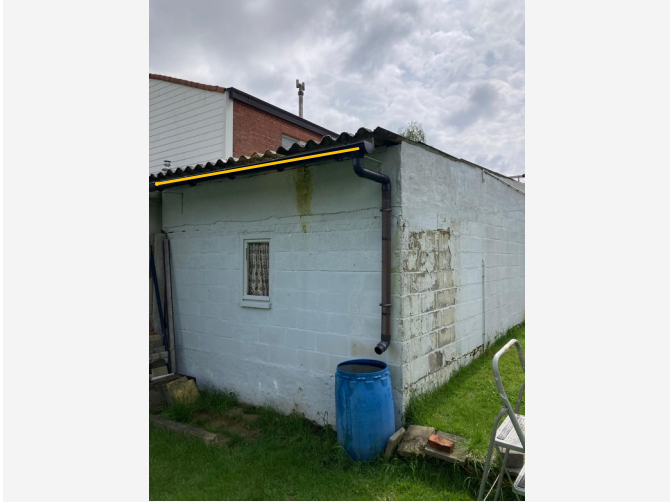
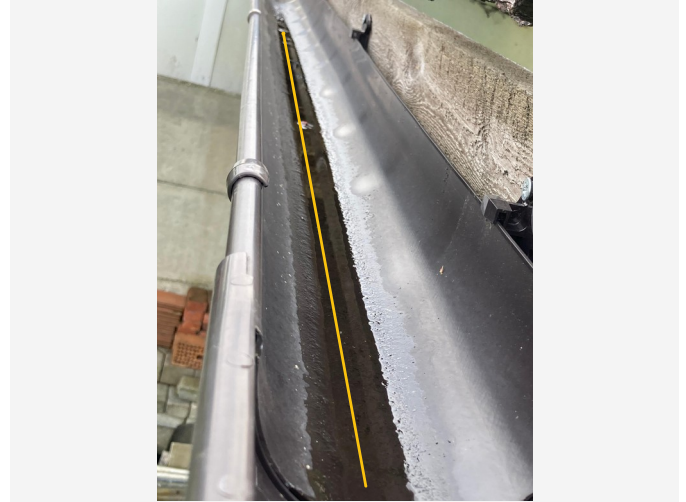
Fiche 2: sediment in afvoer gootje garage achterzijde

Asbestmateriaal - afvalstof

Dringend verwijderen

Beschrijving	sediment in afvoer gootje garage achterzijde
Type afvalstof	Betreft resten (contaminatie) van verwerking of beschadiging
Type resten (contaminatie)	<ul style="list-style-type: none">• Stof, deeltjes < 4 mm, flinters, gruis (los, opliggend)
Besmette materialen	<ul style="list-style-type: none">• Sediment (dakgoot, afvoerbuïs, regenwaterput, ...)
Bron van de resten	sediment van de asbesthoudende golfplaten op de garage
Omgeving	Buiten
Primaire drager	Infrastructuur hemelwater (opvang en afvoer)
Gebondenheid resten	Niet hecht
Hoeveelheid (gewicht - aantal)	<ul style="list-style-type: none">• 0,98 kg - 1 stuk
Totaal gewicht	0,98 kg
Eenvoudig bereikbaar	Ja
Identificatiemethode	Vaststelling zonder monstername

- Verwijder het asbestafval.

- Eenvoudige handelingen: mag via doe-het-zelf of door werknemer(s) met opleidingsattest eenvoudige handelingen
Als men het sediment verwijdert, moet dit, dubbel verpakt, als asbestafval weggebracht worden naar het containerpark. Bevochtig het sediment en draag steeds beschermende kledij bij het verwijderen.

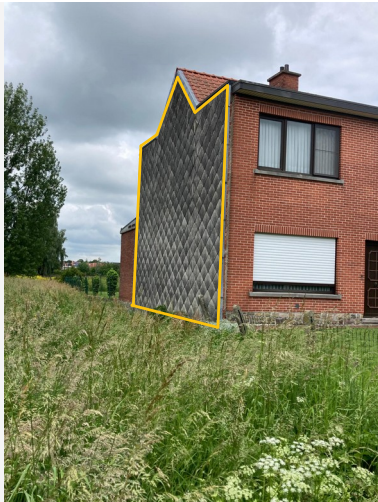
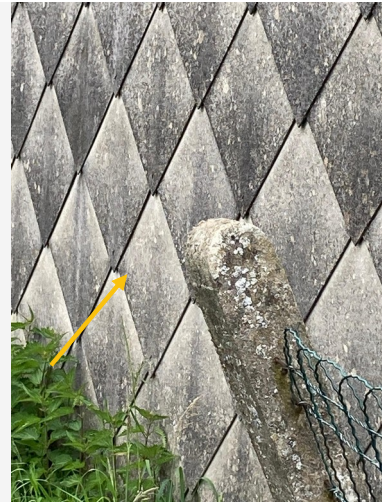
Verwijderen

Eindbeoordeling materiaalrisico	Verhoogd materiaalrisico en/of verhoogde kans op vezelvrijgave
---------------------------------	--

Gebondenheid	Categorie 1: hechtgebonden in oorsprong
Asbestsoort (vezeltype)	Crocidoliet aanwezig
Asbestconcentratie	Laag (< 50%)
Afschermingsgraad van het gehele materiaal	Geheel of deels (ook) vrij aan de binnenlucht
Toestand van het materiaal	Licht beschadigd, licht verweerd. Intact materiaal type Pical – asbestboard of categorie III 'gebondenheid'

Beschrijving	leien op zijgevel links
Omgeving	Buiten
Primaire drager	Wand buitenschil
Asbestmateriaal	Dak- en gevelbekleding - Lei, shingle
Bindmiddel van asbestmateriaal	Cement
Gebondenheid op basis van bindmiddel	Hecht
Hoeveelheid (oppervlakte - aantal)	• 70,00 m ² - 1 stuk
Totale oppervlakte	70,00 m ²
Eenvoudig bereikbaar	Ja
Bevestigingswijze	• Genageld, geniet
Identificatiemethode	Vaststelling zonder monsternamen

- Zorg voor een veilig beheer. Vermijd het beschadigen van het asbestmateriaal. Controleer de toestand jaarlijks op wijzigingen.

- Eenvoudige handelingen: enkel door erkend asbestverwijderaar
Deze asbesthoudende leien moeten heel voorzichtig losgemaakt worden zonder te breken of te beschadigen. De leien nooit storten maar voorzichtig in een dubbel verpakte folie in een container gelegd worden. Draag steeds beschermende kledij en bevochtig de leien tijdens het verwijderen.

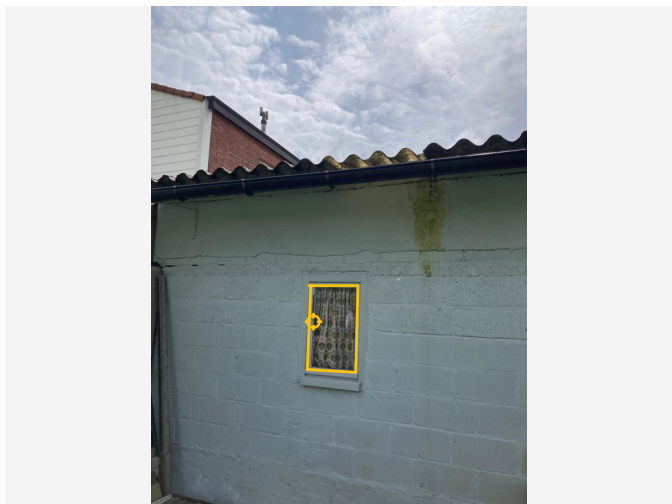
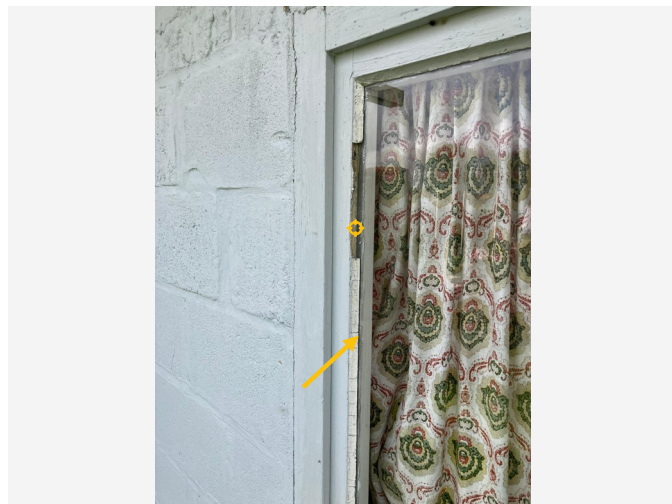
Verwijderen

Eindbeoordeling materiaalrisico	Verhoogd materiaalrisico en/of verhoogde kans op vezelvrijgave
---------------------------------	--

Gebondenheid	Categorie 1: hechtgebonden in oorsprong
Asbestsoort (vezeltype)	Alleen chrysotiel
Asbestconcentratie	Laag (< 50%)
Afschermingsgraad van het gehele materiaal	Geheel of deels vrij aan de buitenlucht
Toestand van het materiaal	Zwaar beschadigd, zwaar verweerd

Beschrijving	mastiek raam garage achter
Omgeving	Buiten
Primaire drager	Wandopening verticaal (raam, deur, ...)
Asbestmateriaal	In-situ afwerkingslagen - Pasta, stopverf, voegsel, stopsel, vulsel, mastiek, katten, ...
Bindmiddel van asbestmateriaal	Cement
Gebondenheid op basis van bindmiddel	Hecht
Hoeveelheid (gewicht - aantal)	• 1,00 kg - 1 stuk

- Zorg voor een veilig beheer. Vermijd het beschadigen van het asbestmateriaal. Controleer de toestand jaarlijks op wijzigingen.

- Eenvoudige handelingen: mag via doe-het-zelf of door werknemer(s) met opleidingsattest eenvoudige handelingen
Het volledige raam kan verwijderd worden zonder de asbesthoudende kit te beschadigen. Breng het volledige raam, dubbel verpakt in plastic folie, weg naar het containerpark als asbesthoudend afval. Draag steeds beschermende kledij bij het verwijderen en bevochtig de kit tijdens het verwijderen.

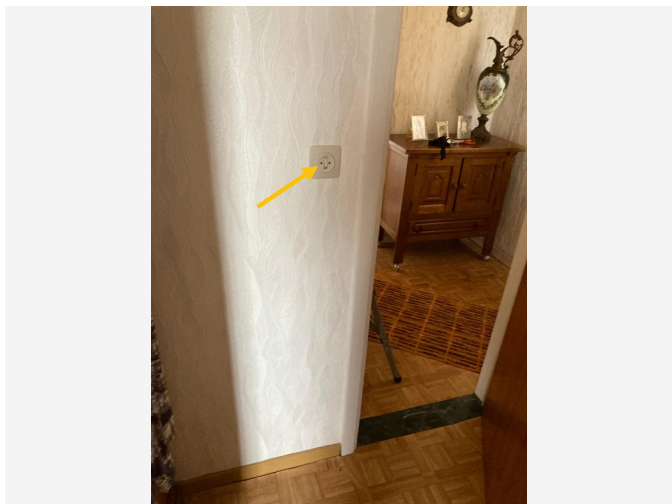
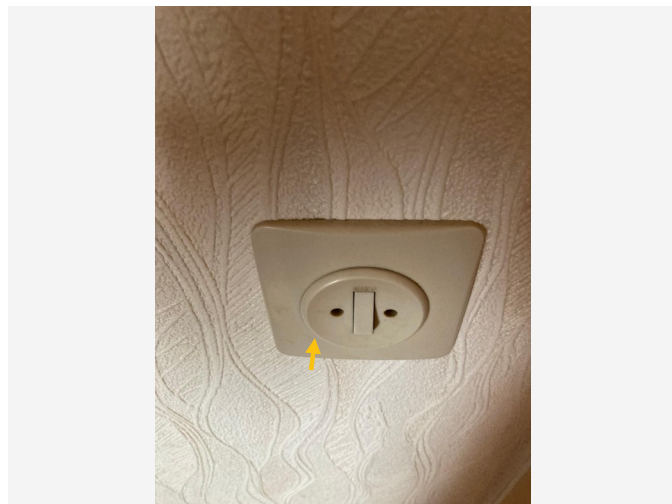
Zorgvuldig beheren

Eindbeoordeling materiaalrisico	Laag materiaalrisico en/of verlaagde kans op vezelvrijgave
---------------------------------	--

Gebondenheid	Categorie 1: hechtgebonden in oorsprong
Asbestsoort (vezeltype)	Crocidoliet aanwezig
Asbestconcentratie	Laag (< 50%)
Afschermingsgraad van het gehele materiaal	Geheel of deels (ook) vrij aan de binnenlucht
Toestand van het materiaal	Onbeschadigd, niet verweerd

Destructieve handeling voor identificatie	Nee
Opmerking	alle lichtschakelaars in de kamers, behalve in de living en de varanda, zijn oudere bakeliëte schakelaars.

- Zorg voor een veilig beheer. Vermijd het beschadigen van het asbestmateriaal. Controleer de toestand jaarlijks op wijzigingen.

- Eenvoudige handelingen: mag via doe-het-zelf of door werknemer(s) met opleidingsattest eenvoudige handelingen deze echt gebonden bakeliet schakelaars zijn eenvoudig en zonder beschadiging te verwijderen.
Brenge ze nadien, dubbel verpakt in plasticfolie, naar de asbestcontainer in het containerpark.

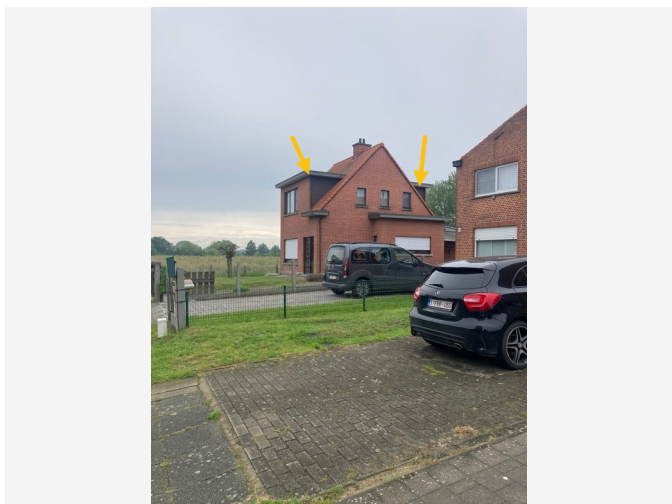
Tijdelijke beperking

Reden: Het te onderzoeken materiaal situeert zich hoger dan 3,50 m te rekenen vanaf een veilige ondergrond

Uitleg van de asbestdeskundige: Het plat dak van de erker vooraan en achteraan kon niet geïnspecteerd worden omdat het zich hoger dan 3,5m bevindt. Dus de dakbedekking en de dekstenen blijven asbestverdacht en als er later werken aan gebeuren, dient er zeker na gegaan te worden of de dakbedekking en de dekstenen al dan niet asbest houdend zijn.

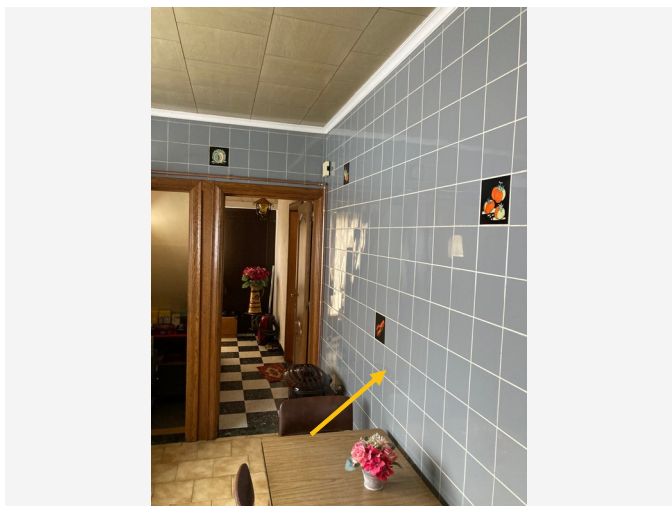
De tegellijm van de wandtegels in de keuken kon niet geïnspecteerd worden. Mogelijks is deze tegellijm asbesthoudend. Als men de tegels verwijderd, dient er zeker nagegaan te worden via laboanalyse of de tegellijm asbesthoudend is.

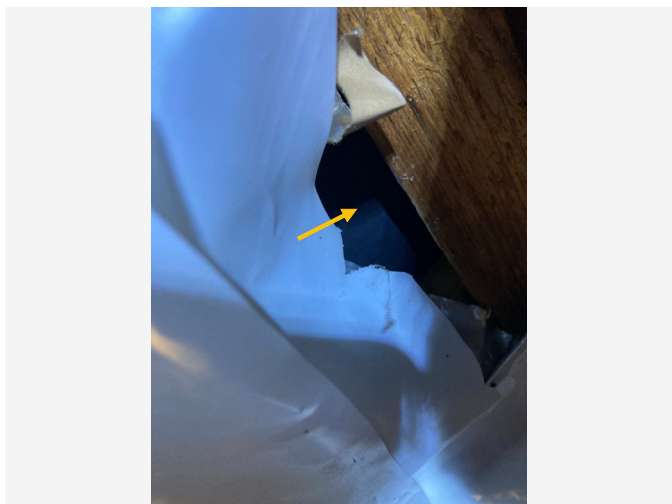
De onderdak platen zijn vervaardigd uit zwarte kunststof platen. Dus zeker niet asbest verdacht.

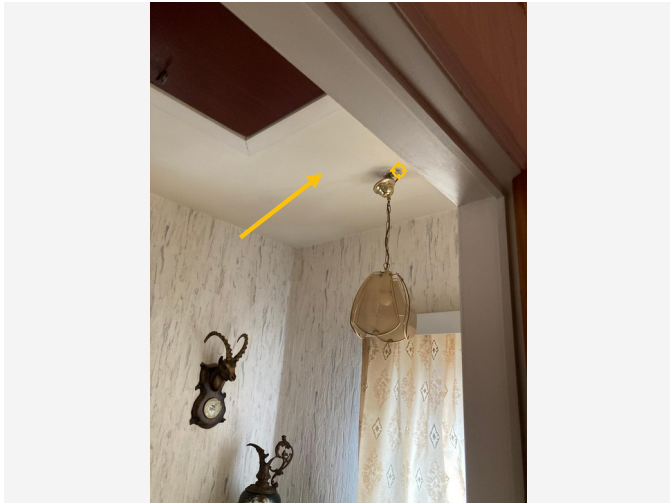
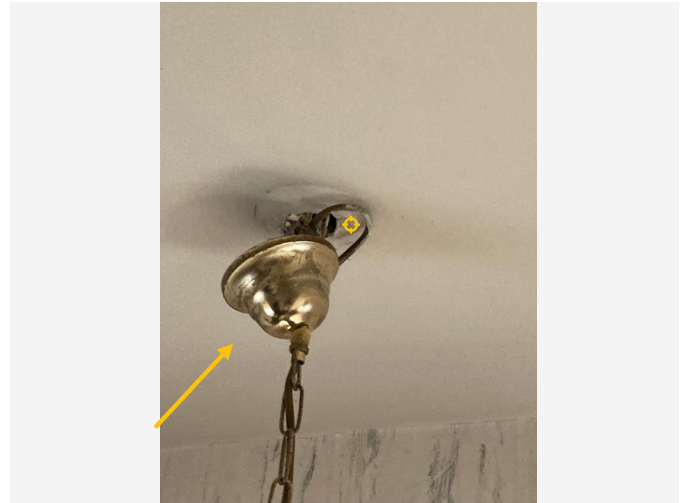
Geen asbest

#	Type	Referentie	Resultaat
9.1	Mengmonster	MV02 0942841AK	Geen asbest

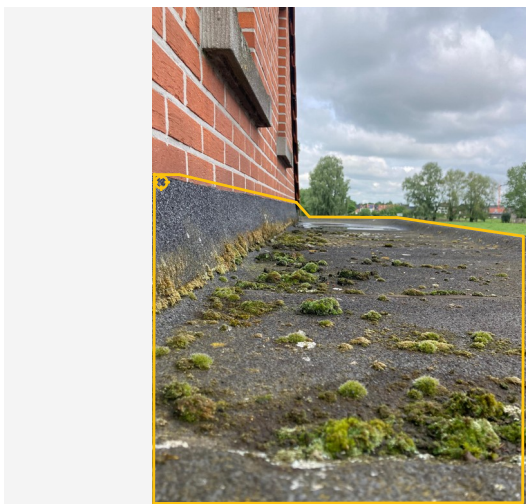
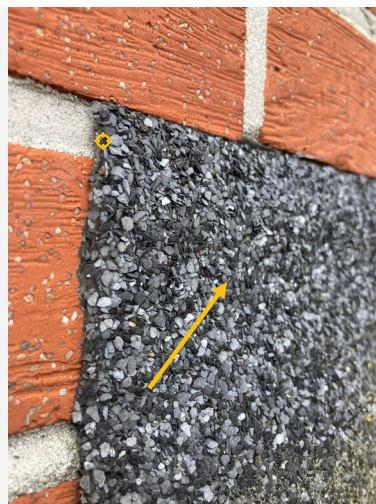
Geen asbest

#	Type	Referentie	Resultaat
10.1	Puntmonster	MV03 0942982	Geen asbest

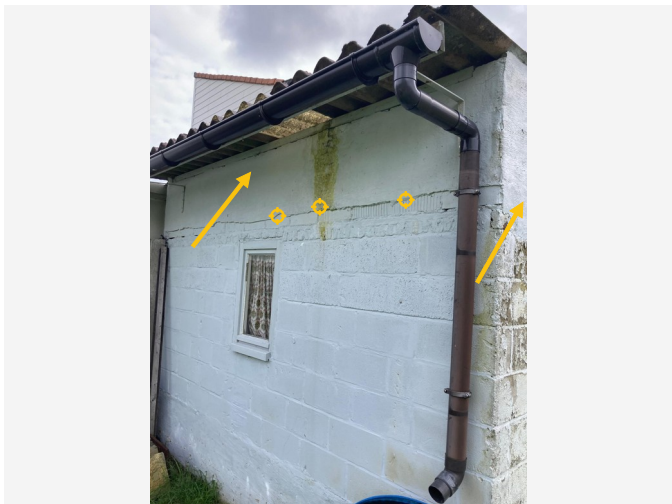
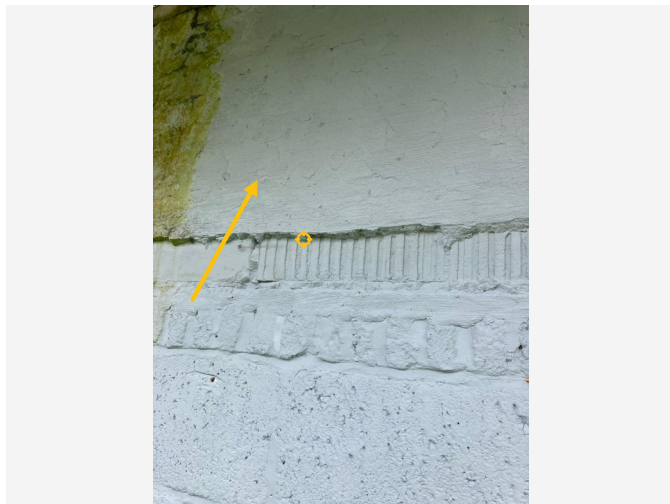
Geen asbest

#	Type	Referentie	Resultaat
11.1	Mengmonster	MV05 0942902AK	Geen asbest

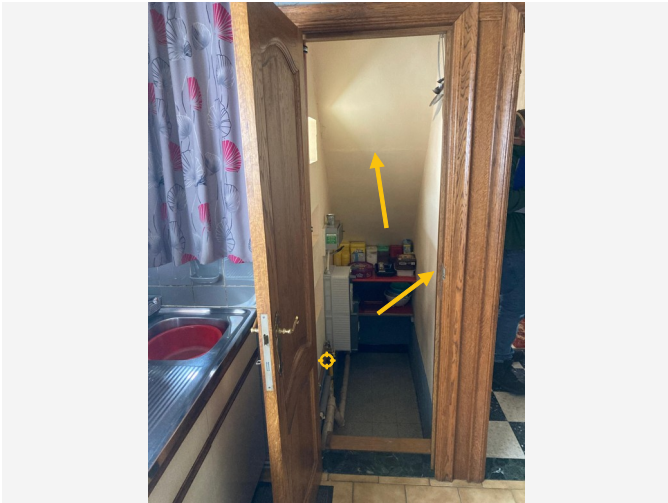
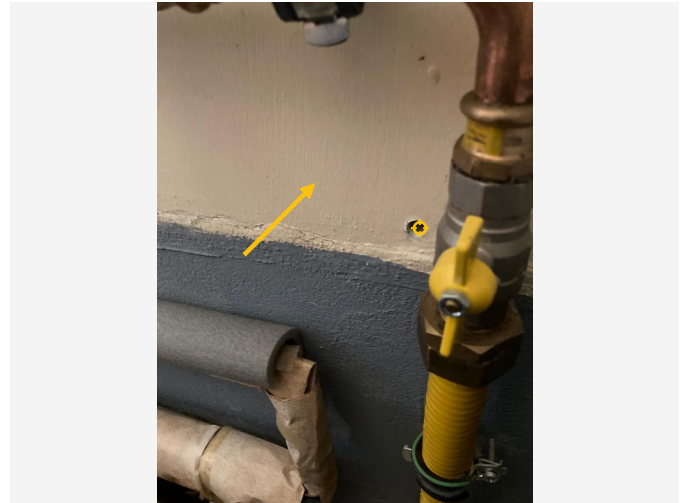
Fiche 12: bezetwerk muren

Geen asbest

#	Type	Referentie	Resultaat
12.1	Mengmonster	MV01 0942834AK	Geen asbest
