Asbestinventarisatetest

Sander Wynantslaan 14B, 9100 Sint-Niklaas

Attestnummer : 20260412-000019.000

Uitgegeven op : 12.04.2026

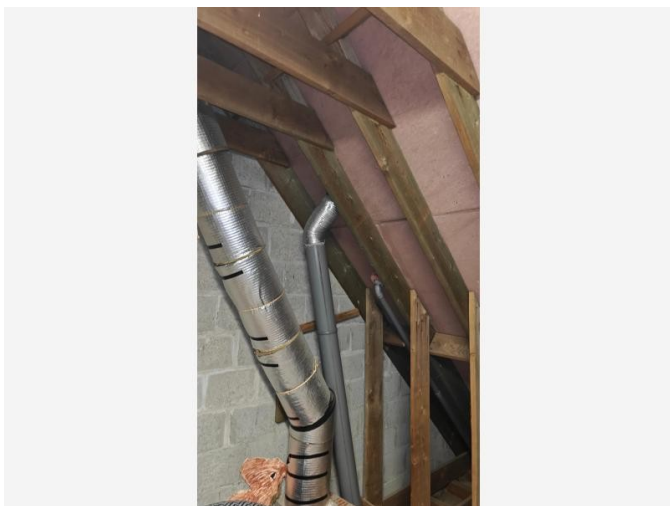
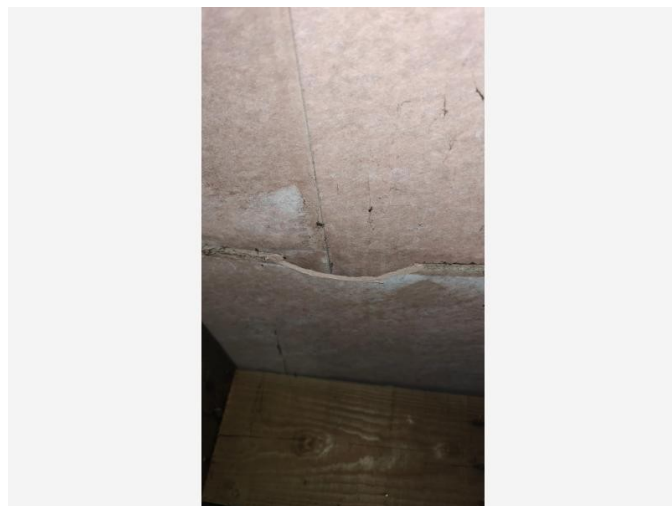
Conclusie

Geen asbest

| # | Type | Referentie | Resultaat |
|---|---|---|---|
| 1.1 | Puntmonster | 3 | Geen asbest |

| Beschrijving | onderdak hellend dak |
| Bindmiddel van materiaal | Cement |
| Gebondenheid op basis van bindmiddel | Hecht |

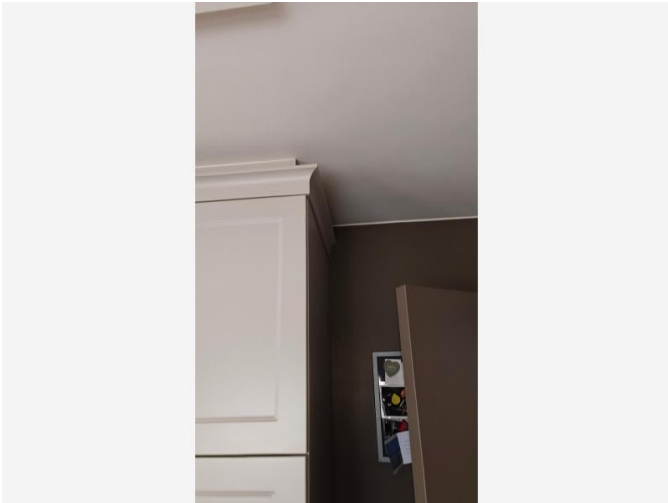
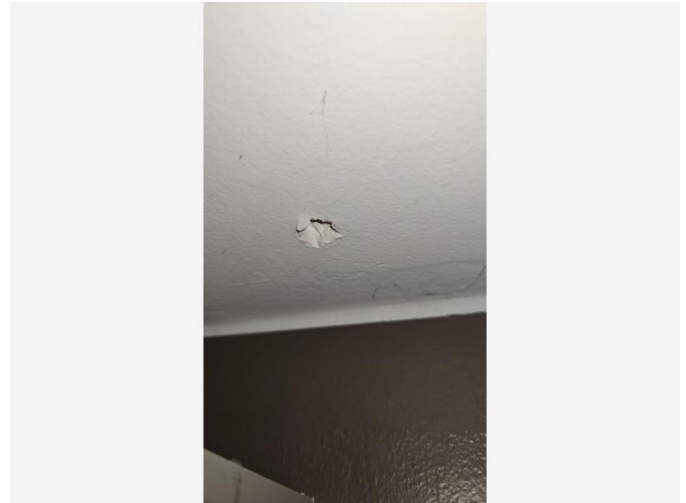
Fiche 2: pleisterwerk plafond

Geen asbest

| # | Type | Referentie | Resultaat |
|---|---|---|---|
| 2.1 | Mengmonster | 2 | Geen asbest |

| Beschrijving | pleisterwerk plafond |
| Bindmiddel van materiaal | Gips - kalk |
| Gebondenheid op basis van bindmiddel | Niet-hechtgebonden |
| Opmerking | <p>Volgende ruimtes bemonsterd:</p> <ul style="list-style-type: none">- individuele ruimte: woonkamer (aan kant van keuken)- natte ruimte: keuken (aan kast) --> foto- trappenhal: gang gelijkvloers (aan trap) <p>Volgende ruimtes niet bemonsterd:</p> <ul style="list-style-type: none">- stookruimte: geen pleisterwerk plafond in stookruimte. <p>Voorlaagde plafonds op verschillende plaatsen getest. Bij eventuele verbouwwerken te checken dat er geen ander type voorzetwanden aanwezig zijn (asbesthoudende).</p> <p>Tevens niet zichtbaar wat er zich achter de plafonds bevindt.</p> <p>afmetingen/gewichten zijn een indicatief.</p> |

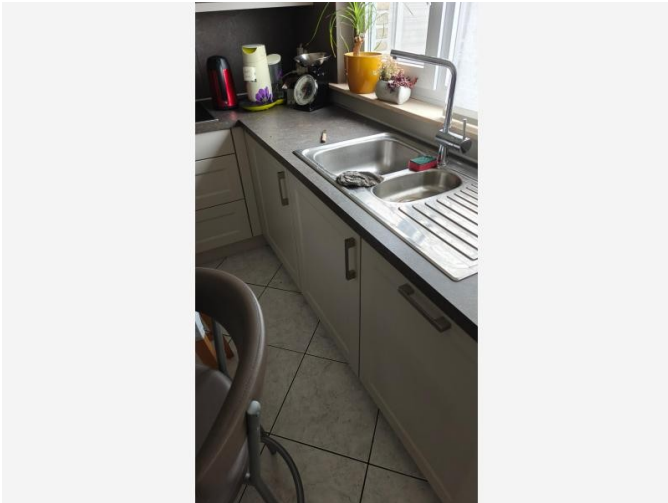
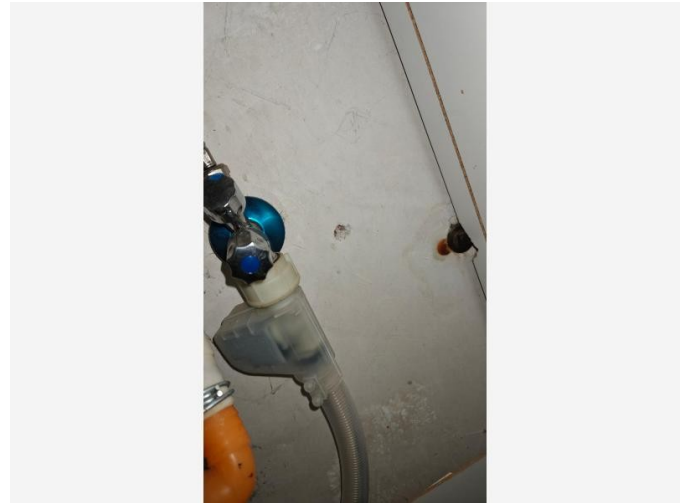
Fiche 3: pleisterwerk muur

Geen asbest

| # | Type | Referentie | Resultaat |
|---|---|---|---|
| 3.1 | Mengmonster | 1 | Geen asbest |

| Beschrijving | pleisterwerk muur |
| Bindmiddel van materiaal | Gips - kalk |
| Gebondenheid op basis van bindmiddel | Niet-hechtgebonden |
| Opmerking | <p>Volgende ruimtes bemonsterd:</p> <ul style="list-style-type: none"> - individuele ruimte: kamer boven vooraan rechts (linkergevel in kamer). - natte ruimte: keuken (onder aanrecht) --> foto - trappenhof: gang gelijkvloers (aan voordeur) <p>Volgende ruimtes niet bemonsterd:</p> <ul style="list-style-type: none"> - stookruimte: geen pleisterwerk in stookruimte. <p>Voorzetwanden op verschillende plaatsen getest. Bij eventuele verbouwingswerken te checken dat er geen ander type voorzetwanden aanwezig zijn (asbesthoudende).</p> <p>Tevens niet zichtbaar wat er achter de voorzetwanden zich bevindt.</p> <p>afmetingen/gewichten zijn een indicatief.</p> |

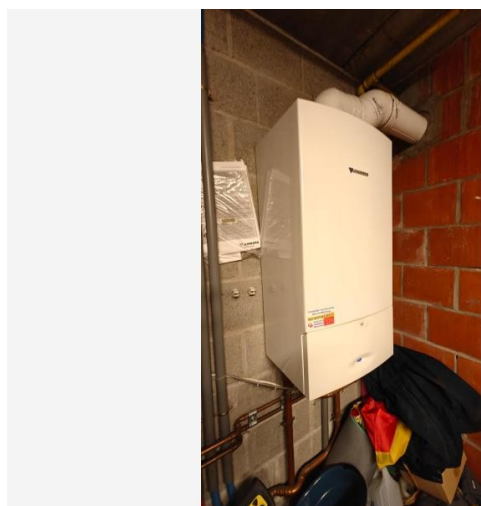
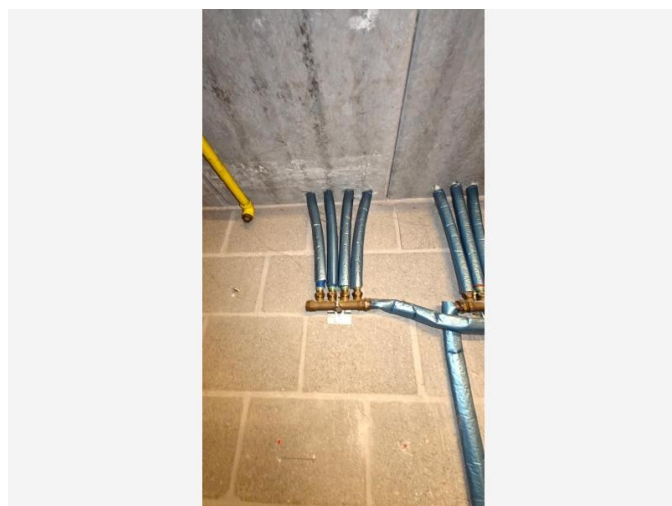
| Beschrijving | Notitie | Terug te vinden op plannen |
|--|---|---|
| Fiche 4: Leidingisolatie (niet verdacht) | De leidingisolatie is niet-asbestverdacht. | - |

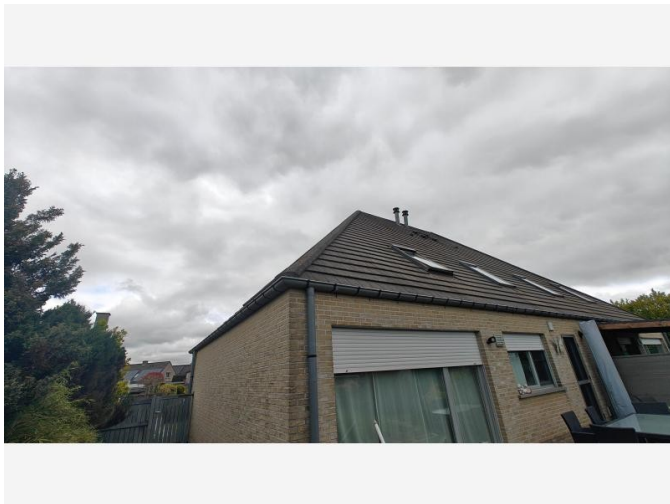
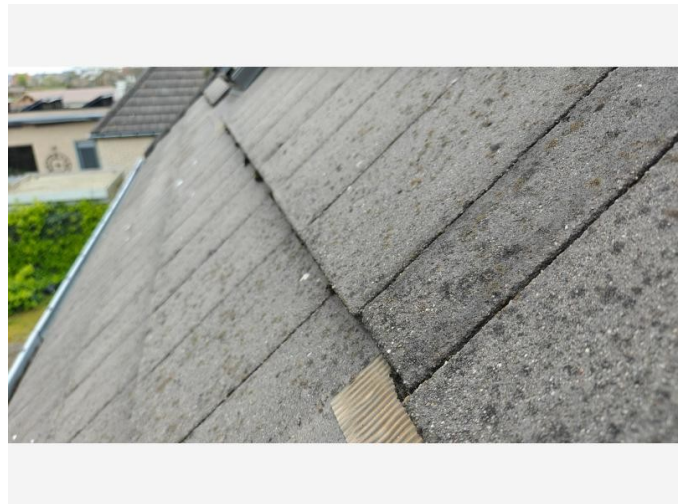
| Beschrijving | Notitie | Terug te vinden op plannen |
|--|---|---|
| Fiche 5: dakbedekking = dakpannen. | - | Plan 1.4: Dakenplan |

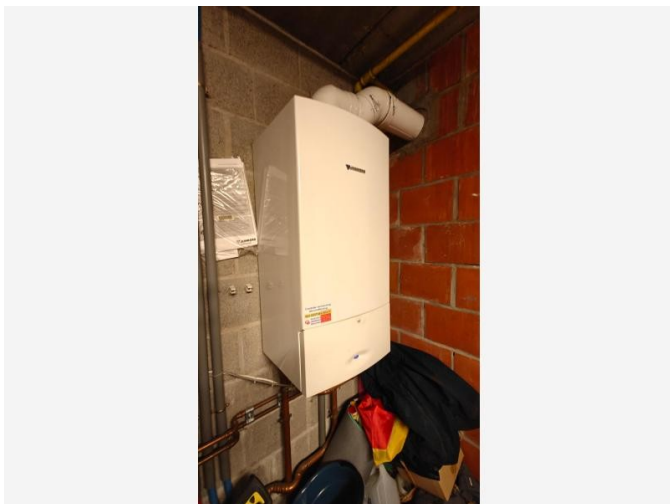
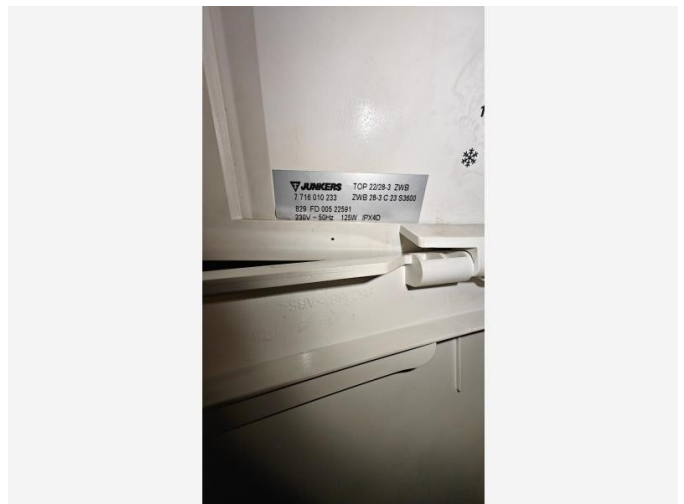
| Beschrijving | Notitie | Terug te vinden op plannen |
|--|---|---|
| Fiche 6: CV-ketel (niet verdacht) | De CV-ketel (dichtingen, isolerend materiaal) is niet asbestverdacht. cv-ketel van 2010. | - |

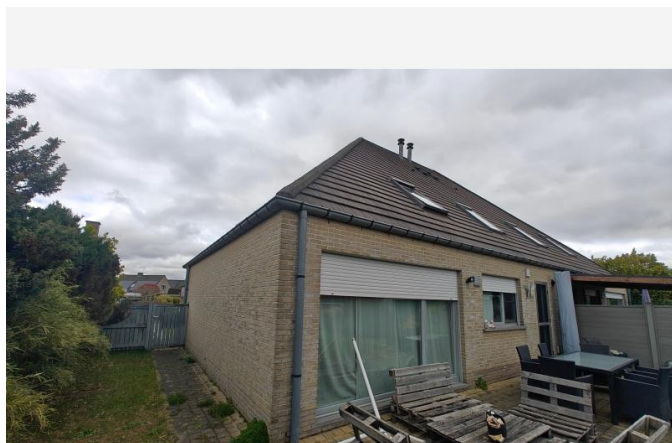
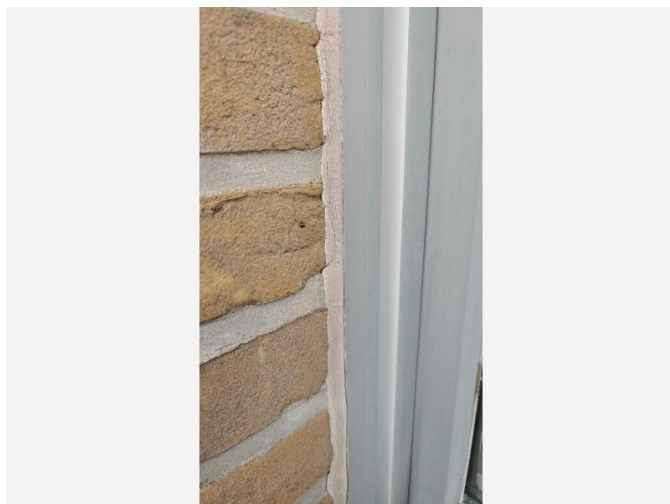
| Beschrijving | Notitie | Terug te vinden op plannen |
|---|---|---|
| Fiche 9: Mastiek (niet aanwezig) | Er is geen asbestverdachte mastiek aanwezig. Afdichting = siliconen. | - |
