Asbestinventarisatetest

Klapperbeekstraat 135, 9100 Sint-Niklaas

Attestnummer : 20260505-000437.000

Niet-asbestveilig

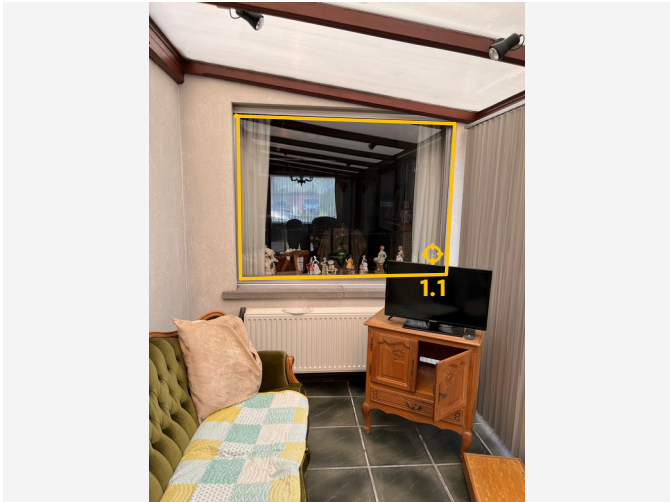
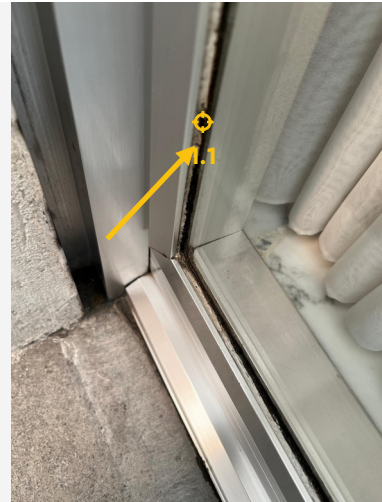
Het asbestmateriaal valt onder de mijlpaal van 2040.

Eindbeoordeling materiaalrisico	Verhoogd materiaalrisico en/of verhoogde kans op vezelvrijgave
---------------------------------	--

#	Type	Referentie	Resultaat
1.1	Puntmonster	MV03 6020439667	Chrysotiel

Beschrijving	kit tussen E glas en alu raamprofiel in veranda
Omgeving	Binnen
Primaire drager	Wandopening verticaal (raam, deur, ...)
Asbestmateriaal	In-situ afwerkingslagen - Pasta, stopverf, voegsel, stopsel, vulsel, mastiek, kitten, ...
Bindmiddel van asbestmateriaal	Cement
Gebondenheid op basis van bindmiddel	Hecht
Hoeveelheid (gewicht - aantal)	<ul style="list-style-type: none">• 1,98 kg - 1 stuk
Totaal gewicht	1,98 kg
Eenvoudig bereikbaar	Ja
Bevestigingswijze	<ul style="list-style-type: none">• Verlijmd, ingegoten, versmeerd
Identificatiemethode	Een monstername door de asbestdeskundige met laboanalyse door een asbestlabo.
Destructieve handeling voor identificatie	Nee

Verwijderen

- Zorg voor een veilig beheer. Vermijd het beschadigen van het asbestmateriaal. Controleer de toestand jaarlijks op wijzigingen.

- Eenvoudige handelingen: mag via doe-het-zelf of door werknemer(s) met opleidingsattest eenvoudige handelingen
Deze kit kan best verwijderd worden door het gehele raam (profiel en glas) te verwijderen. Draag steeds beschermende kledij (wegwerphandschoenen, afspoelbaar schoeisel, wegwerp overall CAT III type 5/6 en mondkap FFP3) bij het verwijderen. Het gehele raam dient daarna (dubbel verpakt en luchtdicht in plasticfolie) als asbestafval weggebracht worden. naar een categorie-I stortplaats (link: <https://ovam.vlaanderen.be/asbestafval-afvoeren>) of een geregistreerd asbestinzamelaar (link: www.werk.belgie.be-erkenningen). Raadpleeg op voorhand de voorwaarden van het recyclagepark (www.ovam.vlaanderen.be/asbestafval-afvoeren) of via een erkende asbestverwijderaar (www.werk.belgie.be-erkenningen). Indien men toch verkiest door enkel het glas te vervangen, dient deze kit afzonderlijk verwijderd te worden. Dit dient te gebeuren door een erkende firma met ervaring in asbest verwijdering aangezien er door het losmaken van de kit er asbestvezels kunnen vrijkomen. De erkende asbest verwijder firma zal er voor zorgen dat de kit op een veilige manier zal verwijderd en weg gebracht

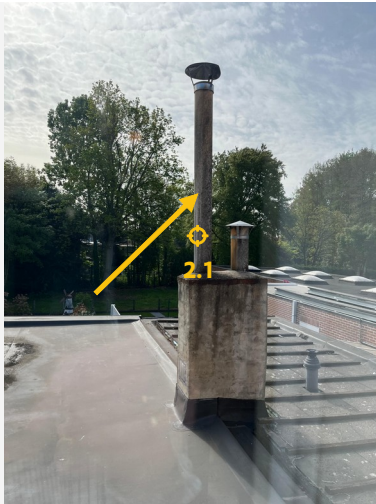
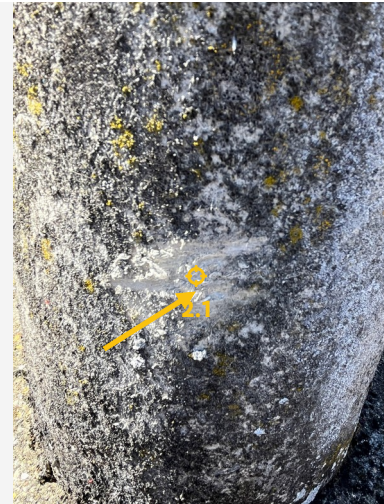
Het asbestmateriaal valt onder de mijlpaal van 2034.

Eindbeoordeling materiaalrisico	Verhoogd materiaalrisico en/of verhoogde kans op vezelvrijgave
---------------------------------	--

#	Type	Referentie	Resultaat
2.1	Puntmonster	MV07 6020439664	Chrysotiel

Beschrijving	schouwbus op plat dak
Omgeving	Buiten
Primaire drager	Plat dak
Asbestmateriaal	Rookgaskanaal
Bindmiddel van asbestmateriaal	Cement
Gebondenheid op basis van bindmiddel	Hecht
Hoeveelheid (lengte - omtrek - dikte - aantal)	<ul style="list-style-type: none">• 3,00 m - 80,00 cm - 0,50 cm - 1 stuk
Totaal volume	0,012 m ³
Eenvoudig bereikbaar	Ja
Bevestigingswijze	<ul style="list-style-type: none">• Geklemd
Identificatiemethode	Een monstername door de asbestdeskundige met laboanalyse door een asbestlabo.
Destructieve handeling voor identificatie	Nee

Verwijderen

- Zorg voor een veilig beheer. Vermijd het beschadigen van het asbestmateriaal. Controleer de toestand jaarlijks op wijzigingen.

- Eenvoudige handelingen: mag via doe-het-zelf of door werknemer(s) met opleidingsattest eenvoudige handelingen
Deze asbesthoudende schouwbus dient voorzichtig los gekapt worden, zonder de schouwbus te breken of te beschadigen. Deze schouwbus nooit in stukken kappen, storten of in stukken slijpen. Bevochtig of fixeer (om stofvorming te vermijden) de schouwbus en draag steeds beschermende kledij (wegwerphandschoenen, mondkap FFP3, afspoelbaar schoeisel en wegwerpoverall cat III type 5/6) bij het verwijderen. Breng nadien deze schouwbus als 1 geheel, dubbel verpakt en luchtdicht in dikke plasticfolie of in een bigbag asbest afvalzak, weg als asbesthoudend afval naar het gemeentelijk recyclagepark of een categorie-I stortplaats (link: <https://ovam.vlaanderen.be/asbestafval-afvoeren>) of een geregistreerd asbestinzamelaar (link: www.werk.belgie.be-erkenningen) Raadpleeg op voorhand de voorwaarden van het recyclagepark (www.ovam.vlaanderen.be/asbestafval-afvoeren) of via een erkende asbestverwijderaar (www.werk.belgie.be-erkenningen). Uzelf moet zeker bewijsdocumenten van de asbestverwijdering opvragen en bewaren (facturen, werkplannen, foto's, afleverbonnen) met het oog op een correcte actualisatie van het asbestattest. U kan voor het verwijderen alles nalezen onderaan het attest

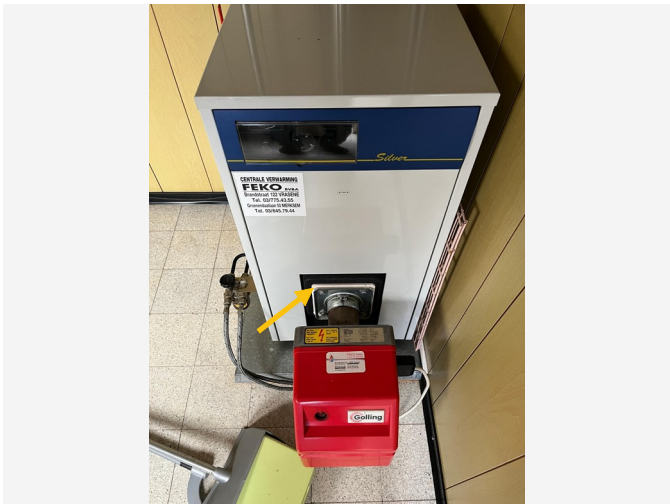
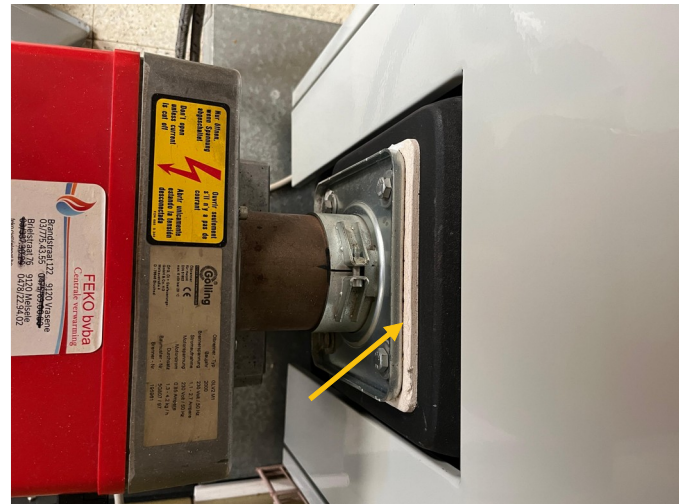
Het asbestmateriaal valt onder de mijlpaal van 2040.

Eindbeoordeling materiaalrisico	Laag materiaalrisico en/of verlaagde kans op vezelvrijgave
---------------------------------	--

Beschrijving	mazout ketel
Omgeving	Binnen
Primaire drager	Ruimteverwarming
Asbestmateriaal	Frictiemateriaal (remvoering, remschoen, koppeling, ...)
Bindmiddel van asbestmateriaal	Cement
Gebondenheid op basis van bindmiddel	Hecht
Hoeveelheid (gewicht - aantal)	<ul style="list-style-type: none">• 1,98 kg - 1 stuk
Totaal gewicht	1,98 kg
Eenvoudig bereikbaar	Ja
Bevestigingswijze	<ul style="list-style-type: none">• Geklemd
Identificatiemethode	<p>De asbestdeskundige beoordeelt het materiaal als asbestverdacht en dus asbesthoudend, en dit zonder monstername.</p> <p>Motivatie: De monstername brengt andere schade aan dan schade die inherent is aan de monstername.</p>
Destructieve handeling voor identificatie	Nee

Zorgvuldig beheren

- Zorg voor een veilig beheer. Vermijd het beschadigen van het asbestmateriaal. Controleer de toestand jaarlijks op wijzigingen.

- Eenvoudige handelingen: mag via doe-het-zelf of door werknemer(s) met opleidingsattest eenvoudige handelingen
Als de CV ketel wordt vervangen, wordt die best als 1 geheel verwijderd zonder te demonteren. Mogelijks zijn er asbestverdachte materialen aanwezig aan de CV ketel/brander

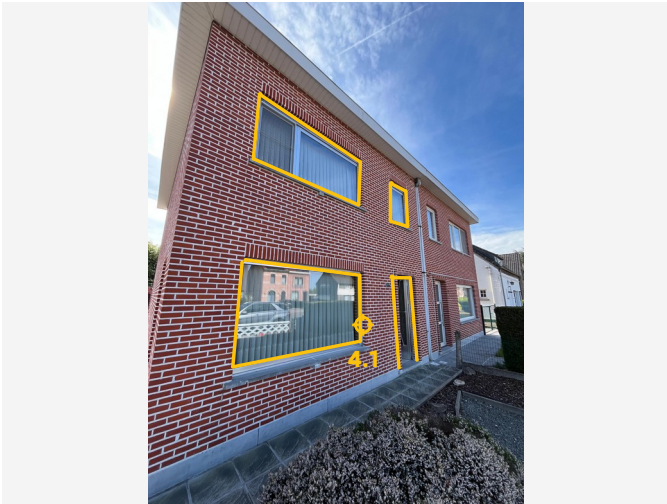
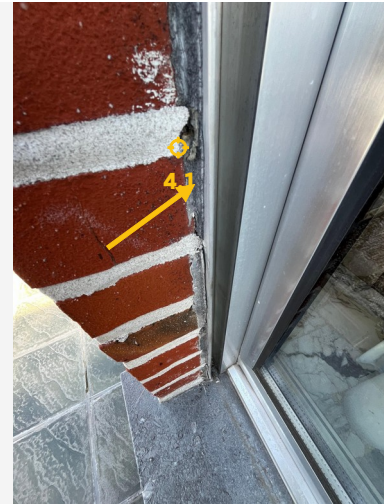
Het asbestmateriaal valt onder de mijlpaal van 2040.

Eindbeoordeling materiaalrisico	Laag materiaalrisico en/of verlaagde kans op vezelvrijgave
---------------------------------	--

#	Type	Referentie	Resultaat
4.1	Puntmonster	MV04 6020439541	Chrysotiel

Beschrijving	kit tussen alu raamprofielen en muur
Omgeving	Buiten
Primaire drager	Wandopening verticaal (raam, deur, ...)
Asbestmateriaal	In-situ afwerkingslagen - Pasta, stopverf, voegsel, stopsel, vulsel, mastiek, katten, ...
Bindmiddel van asbestmateriaal	Cement
Gebondenheid op basis van bindmiddel	Hecht
Hoeveelheid (gewicht - aantal)	<ul style="list-style-type: none">• 20,00 kg - 1 stuk
Totaal gewicht	20,00 kg
Eenvoudig bereikbaar	Ja
Bevestigingswijze	<ul style="list-style-type: none">• Verlijmd, ingegoten, versmeerd
Identificatiemethode	Een monstername door de asbestdeskundige met laboanalyse door een asbestlabo.
Destructieve handeling voor identificatie	Nee

Zorgvuldig beheren

- Zorg voor een veilig beheer. Vermijd het beschadigen van het asbestmateriaal. Controleer de toestand jaarlijks op wijzigingen.

- Eenvoudige handelingen: enkel door erkend asbestverwijderaar
Deze hechtgebonden asbesthoudende kit dient losgemaakt worden en als asbesthoudend afval, dubbel verpakt en luchtdicht in plasticfolie, weg gebracht te worden . als asbestafval naar een categorie-I stortplaats (link: <https://ovam.vlaanderen.be/asbestafval-afvoeren>) of een geregistreerd asbestinzamelaar (link: : www.werk.belgie.be-erkenningen). Raadpleeg op voorhand de voorwaarden van het recyclagepark (www.ovam.vlaanderen.be/asbestafval-afvoeren) of via een erkende asbestverwijderaar (www.werk.belgie.be-erkenningen).Bevochtig en draag steeds beschermende kledij (wegwerphandschoenen, FFP3 mondk masker, afspoelbaar schoeisel en wegwerp overall categorie III type 5/6), bij het verwijderen. Aangezien er bij het losmaken van de kit tussen het raamprofiel en de muur, asbestvezels kunnen vrijkomen , dient dit te gebeuren door een erkende firma met ervaring in asbestverwijdering. De kit kan best verwijderd worden met een asbest puntstofzuiger met hepa filter. Uzelf moet zeker bewijsdocumenten van de asbestverwijdering opvragen en bewaren (facturen, werkplannen, foto's, afleverbonnen) met het oog op een correcte actualisatie van het asbestattest. U kan voor het verwijderen alles nalezen onderaan het attest onder de rubriek : ASBEST BEHEREN EN VERWIJDEREN. U kan alles nakijken op de website van OVAM :

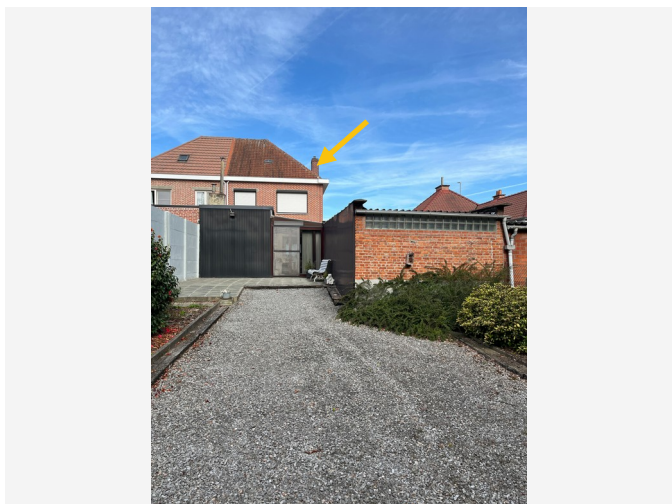
Tijdelijke beperking

Reden: Het te onderzoeken materiaal situeert zich hoger dan 3,50 m te rekenen vanaf een veilige ondergrond

Uitleg van de asbestdeskundige: Er kon niet nagegaan worden of er al dan niet asbesthoudende materialen aan de schouw aanwezig zijn. Mogelijks zitten er ook asbesthoudende schouwpotten in de schouw.

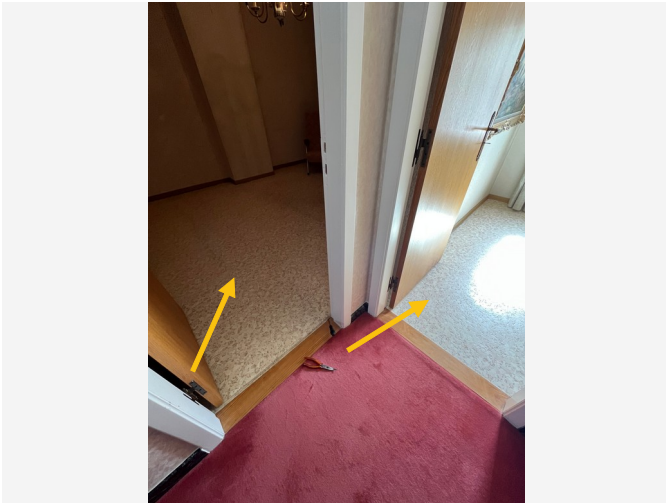
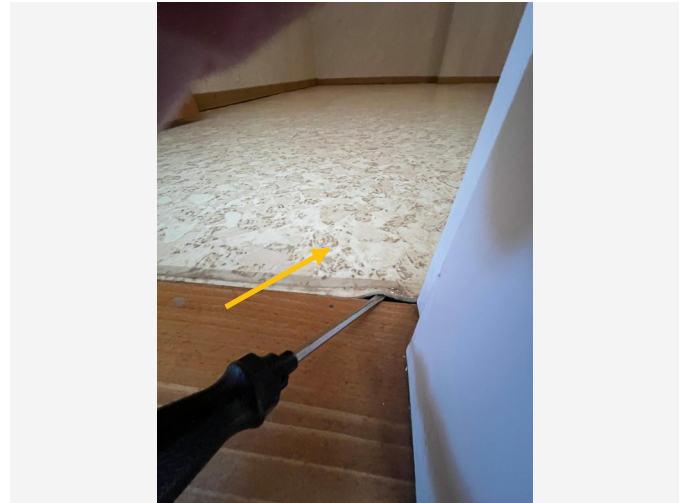
Dit soepel vloerzeil in de slaapkamers op de verdieping is niet asbestverdacht

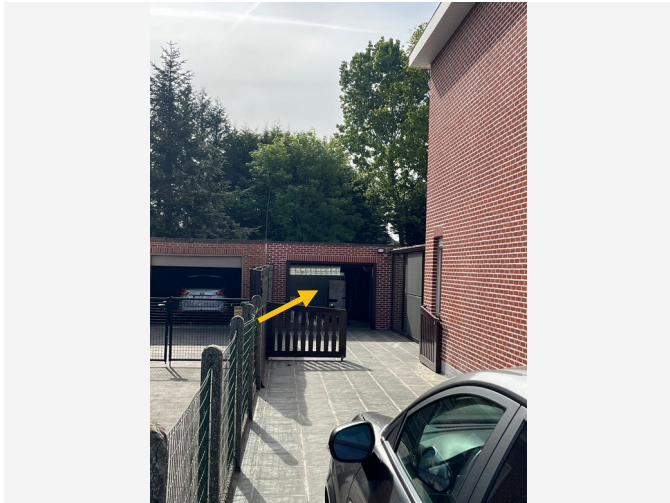
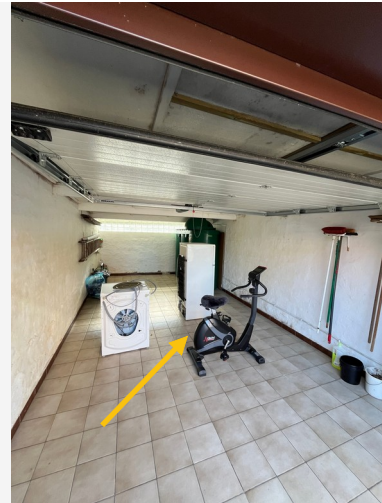
Er werden geen asbestverdachte materialen in de gargaie aangetroffen

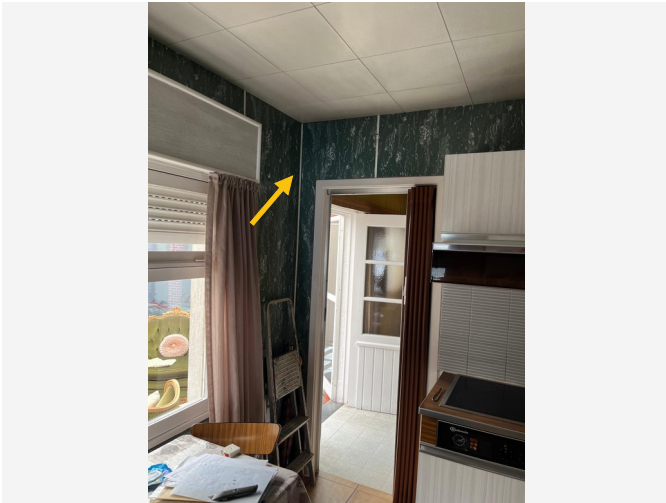
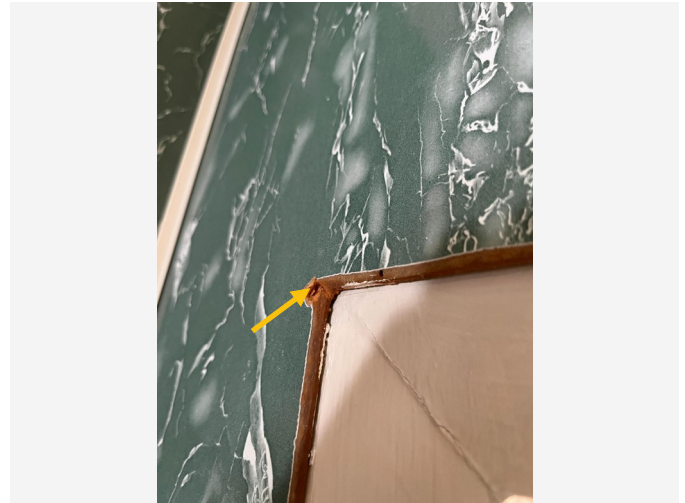
Deze houtachtige met laminaat afgewerkte wandplaten zijn niet asbestverdacht.

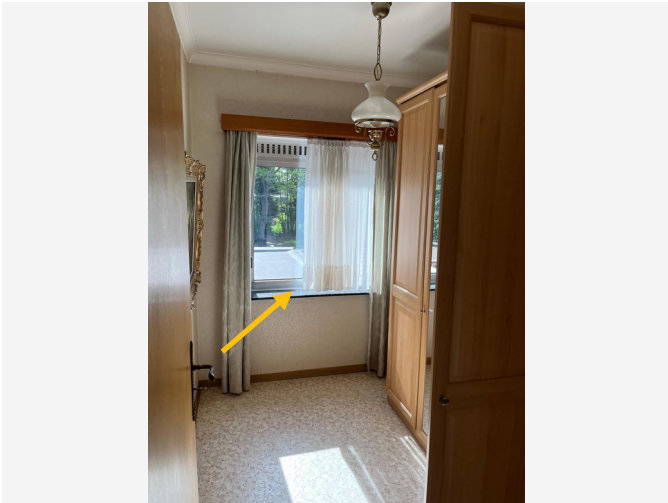
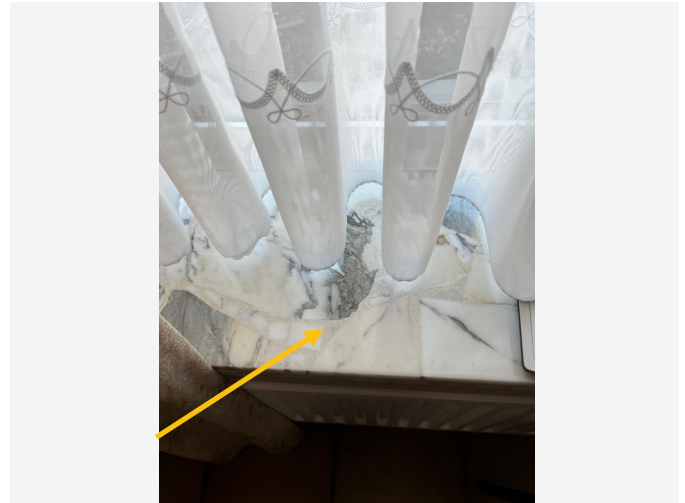
Alle raamtabletten en tussendorpels zijn in natuursteen, dus niet asbestverdacht

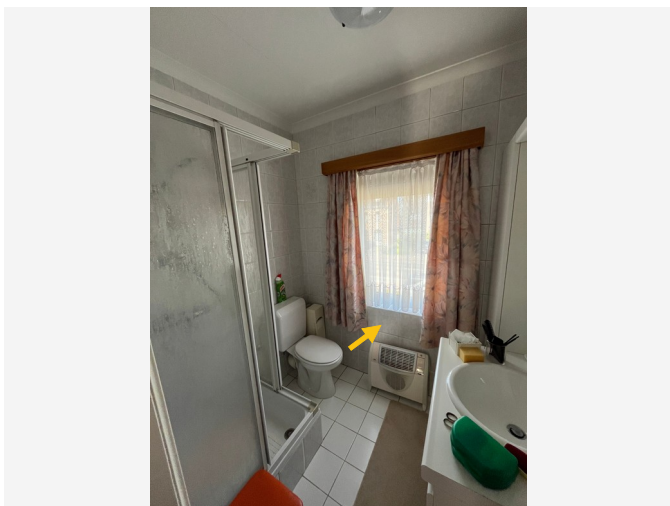
Aangezien er geen beschadigde tegels waren kon er niet nagegaan worden of de gebruikte tegellijn achter de wandtegels van de badkamer, al dan niet asbesthoudend is. Wanneer de tegels worden verwijderd, dient er zeker nagegaan worden via laboanalyse of de gebruikte tegellijn asbesthoudend is. Indien de gebruikte tegellijn asbesthoudend is, dient deze in hermetische zone verwijderd te worden door een erkende asbest verwijder firma. Deze firma zorgt ervoor dat de tegellijn op een veilige en correcte manier verwijderd en afgevoerd wordt.) Uzelf moet zeker bewijsdocumenten van de asbestverwijdering opvragen en bewaren (facturen, werkplannen, foto's, afleverbonnen) met het oog op een correcte actualisatie van het asbestattest

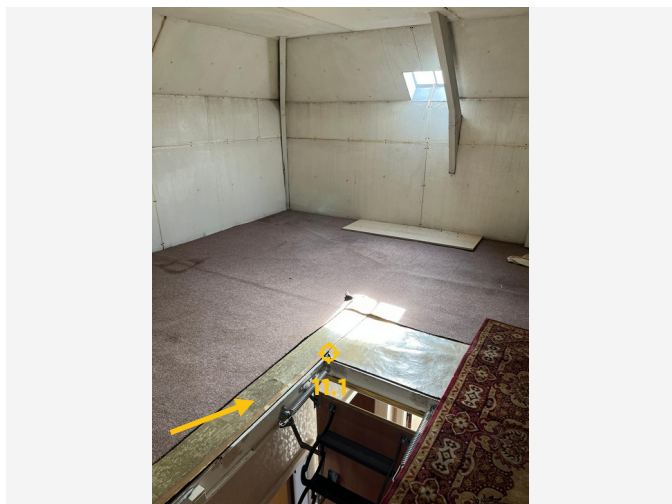
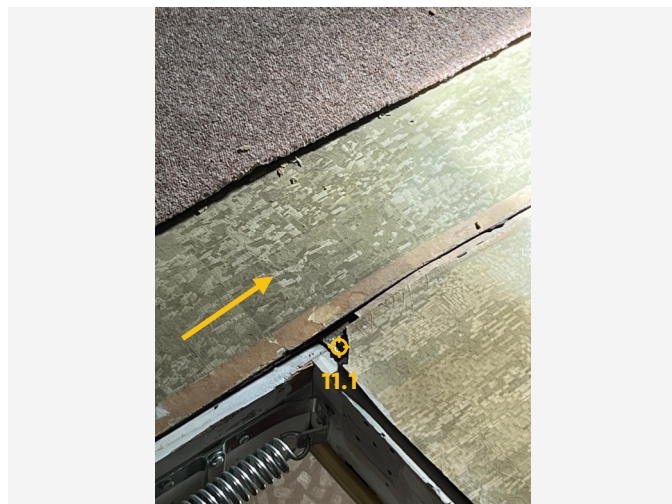
Fiche 11: vloerzeil midden op zolder

Geen asbest

#	Type	Referentie	Resultaat
11.1	Puntmonster	MV01 6020439540	Geen asbest

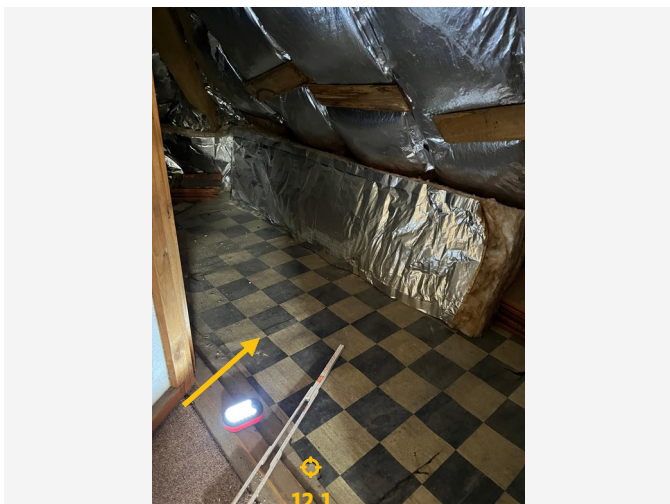
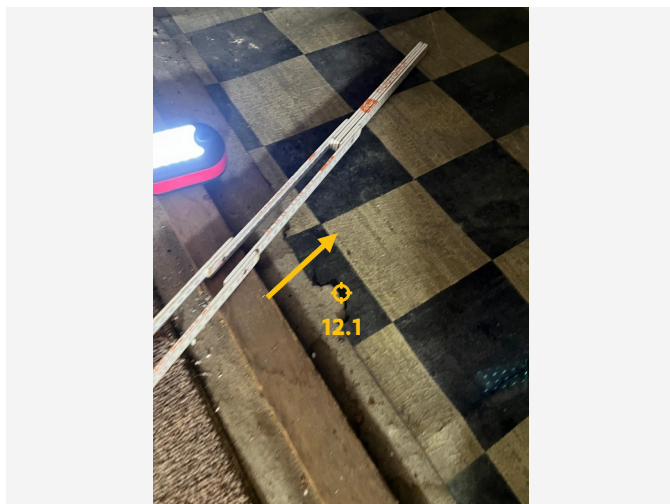
Geen asbest

#	Type	Referentie	Resultaat
12.1	Puntmonster	MV02 6020439668	Geen asbest

Beschrijving	vloerzeil aan randen vloer zolder
Omgeving	Binnen
Primaire drager	Vloer
Bindmiddel van materiaal	Karton - papier - viltachtig
Gebondenheid op basis van bindmiddel	Niet-hechtgebonden
Hoeveelheid (oppervlakte - aantal)	• 12,00 m ² - 1 stuk
Totale oppervlakte	12,00 m ²
Identificatiemethode	Een monstername door de asbestdeskundige met laboanalyse door een asbestlabo.
Destructieve handeling voor identificatie	Nee

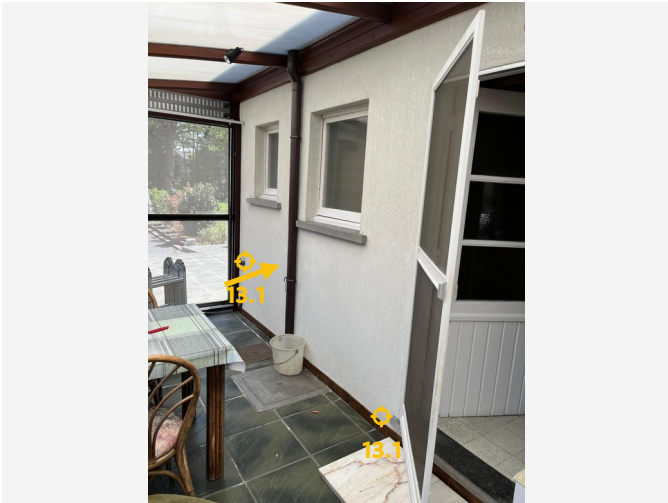
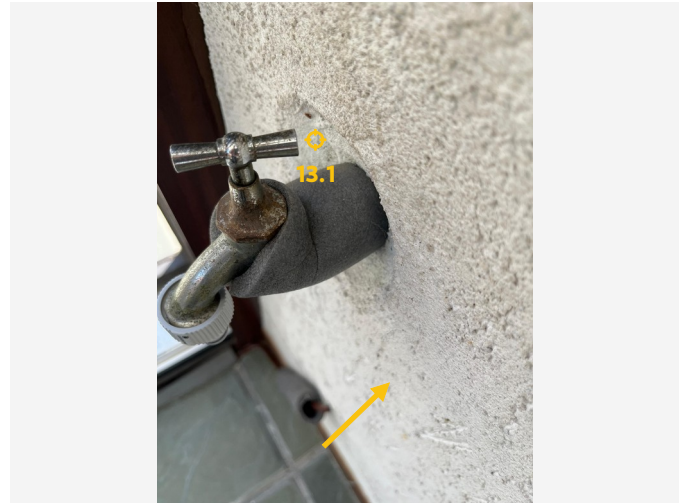
Fiche 13: crepi op muur in veranda

Geen asbest

#	Type	Referentie	Resultaat
13.1	Mengmonster	MV08 6020439669	Geen asbest

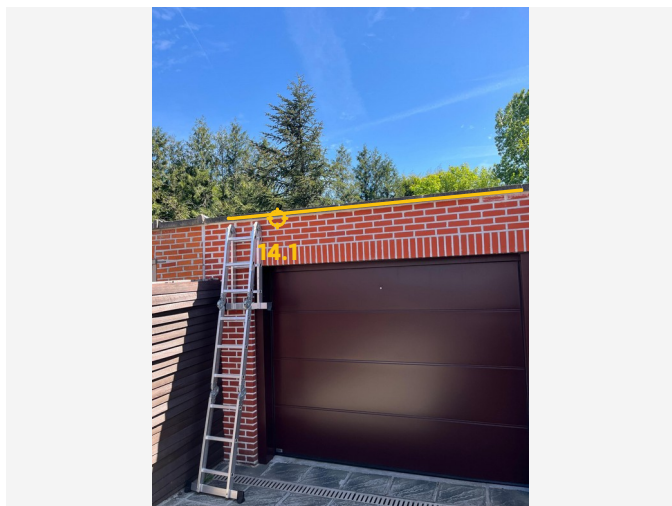
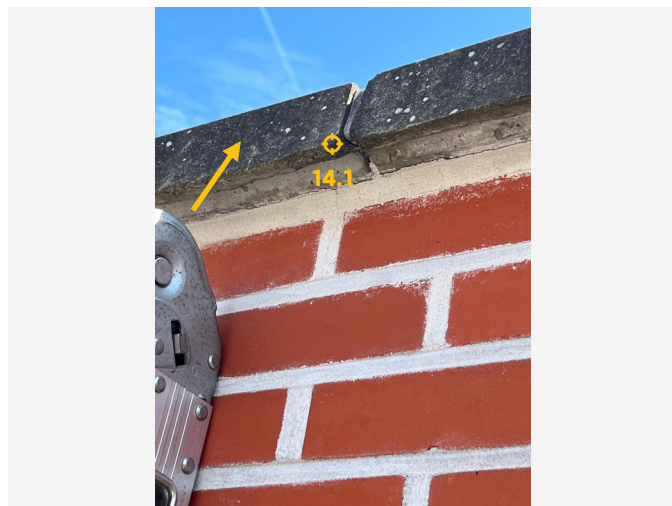
Fiche 14: dekstenen voorzijde garage

Geen asbest

#	Type	Referentie	Resultaat
14.1	Puntmonster	MV09 6020439665	Geen asbest

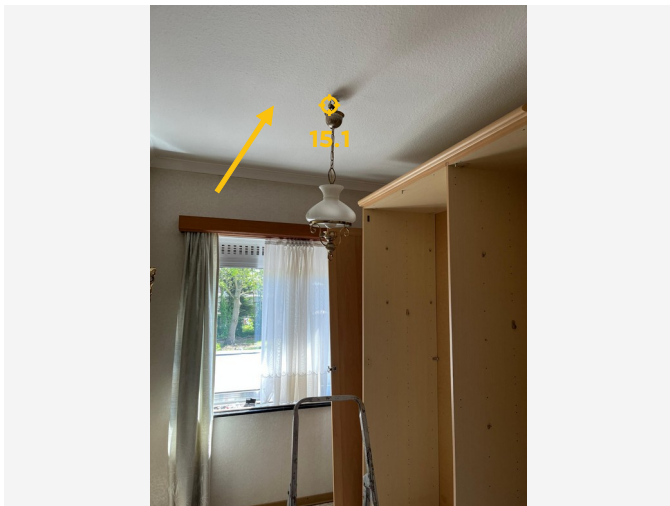
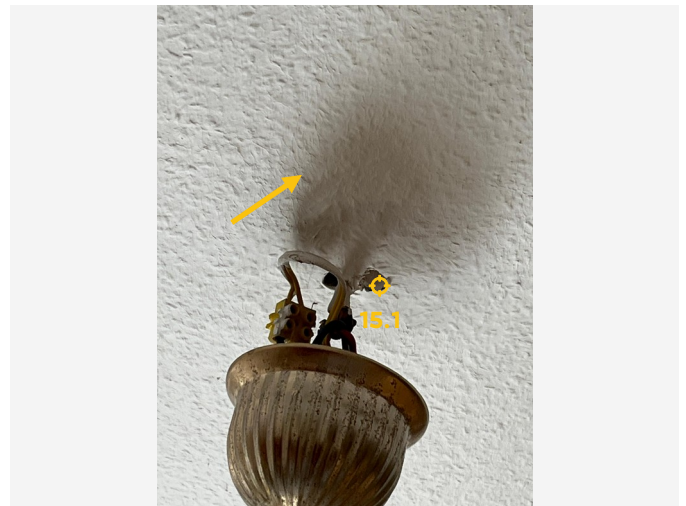
Fiche 15: bezetwerk plafonds

Geen asbest

#	Type	Referentie	Resultaat
15.1	Mengmonster	MV066020439663	Geen asbest

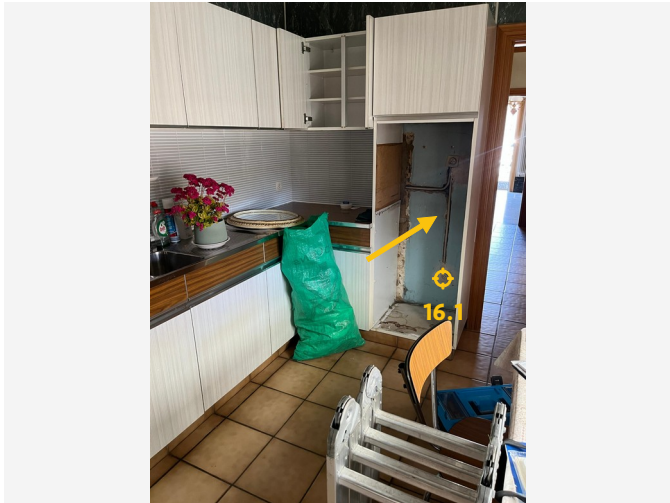
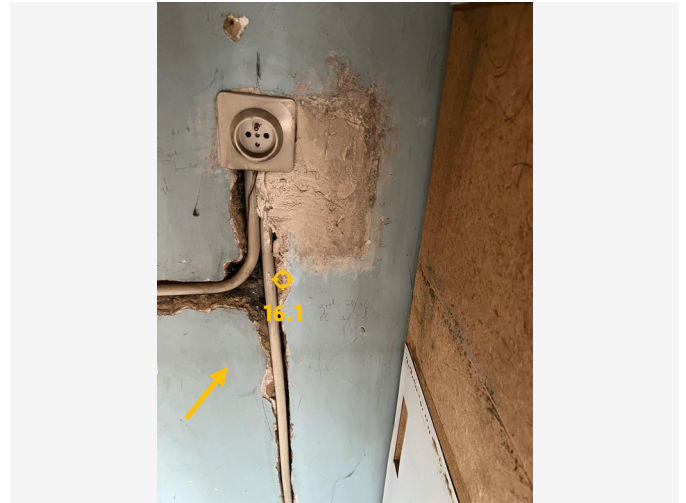
Geen asbest

#	Type	Referentie	Resultaat
16.1	Mengmonster	MV05 6020439662	Geen asbest

Beschrijving	bezetwerk muren
Omgeving	Binnen
Primaire drager	Binnenwand
Bindmiddel van materiaal	Gips - kalk
Gebondenheid op basis van bindmiddel	Niet-hechtgebonden
Hoeveelheid (oppervlakte - dikte - aantal)	• 285,00 m ² - 1,00 cm - 1 stuk
Totaal volume	2,85 m ³
Identificatiemethode	Een monstername door de asbestdeskundige met laboanalyse door een asbestlabo.
Destructieve handeling voor identificatie	Nee

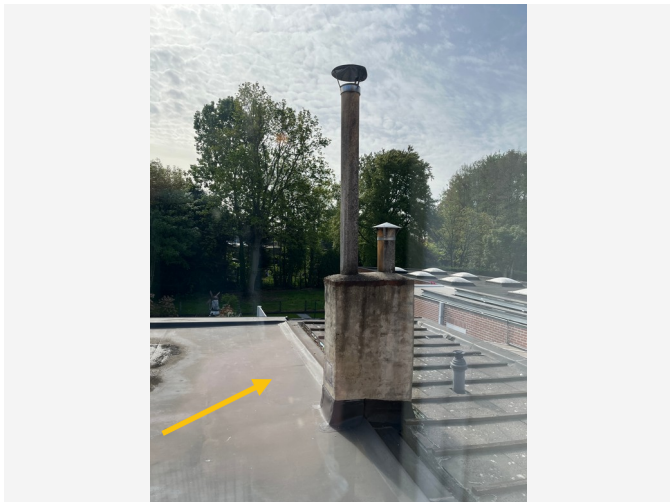
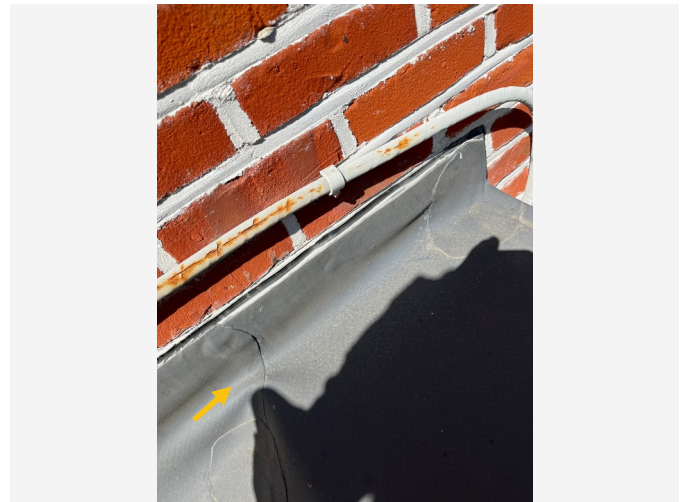
Beschrijving	Notitie	Terug te vinden op plannen
Fiche 17: dakbedekking	De dakbedekking op het platte dak achteraan de woning is EPDM en op de gargaie zijn het metalen platen. Dus allebei de soorten zijn niet asbestverdacht.	Plan 1.9: 3D Plan 2.2: garage kopie
Fiche 18: isolatie leidingen	Er is geen asbestverdachte leidingisolatie aanwezig in de woning	-

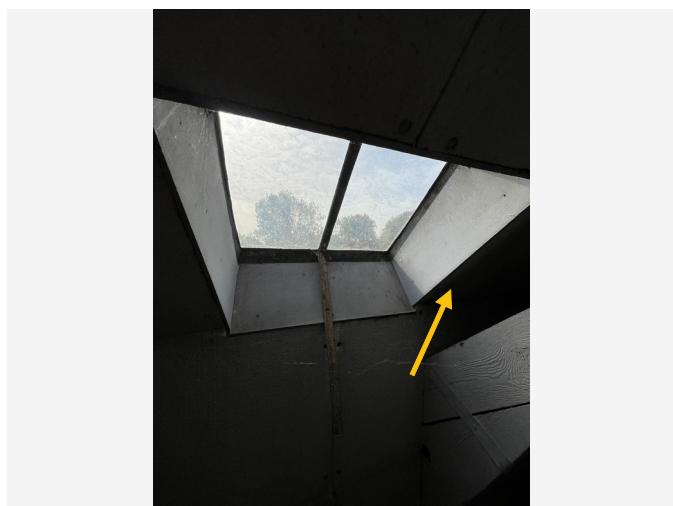
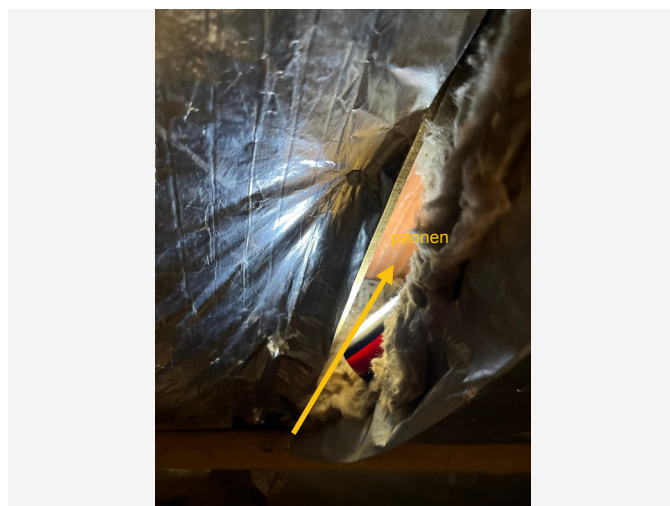
Beschrijving	Notitie	Terug te vinden op plannen
Fiche 19: lift	Er is geen lift aanwezig in het gebouw	-
Fiche 20: onderdak zadeldak	Er is geen onderdak aanwezig onder het zadeldak	Plan 1.10: doorsnede
