# Asbestinventarisatetest

Zeugsteeg 12, 9000 Gent

Attestnummer : 20240608-000072.000

Uitgegeven op : 08.06.2024

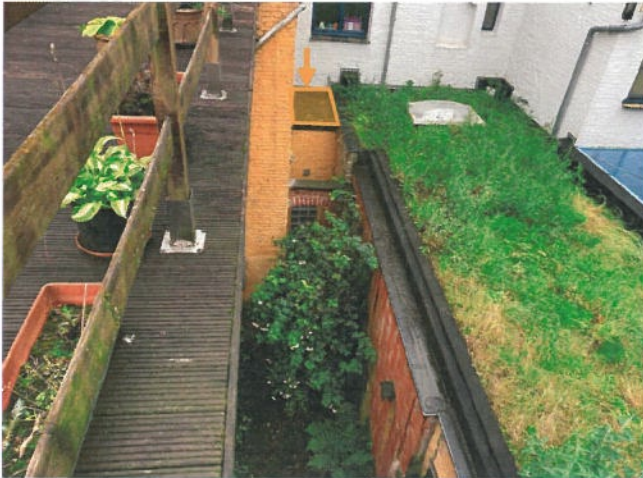
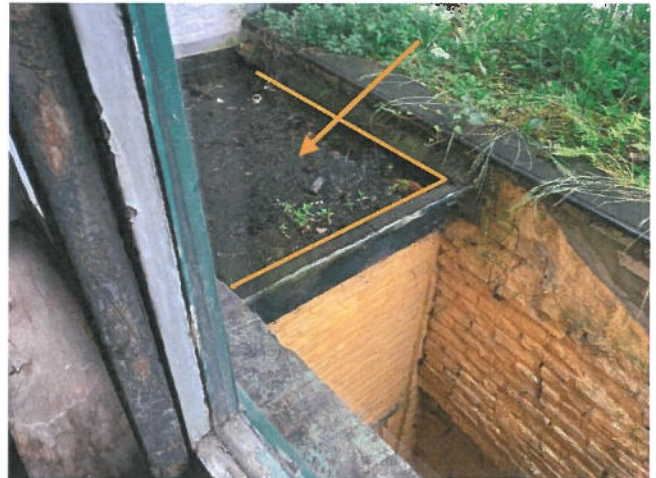
Het asbestmateriaal valt onder de mijlpaal van 2040.

Eindbeoordeling materiaalrisico	Laag materiaalrisico en/of verlaagde kans op vezelvrijgave
---------------------------------	--

Gebondenheid	Categorie 1: hechtgebonden in oorsprong
Asbestsoort (vezeltype)	Amfibool aanwezig, uitgezonderd crocidoliet
Asbestconcentratie	Laag (< 50%)
Afschermingsgraad van het gehele materiaal	Geheel of deels vrij aan de buitenlucht
Toestand van het materiaal	Licht beschadigd, licht verweerd. Intact materiaal type Pical – asbestboard of categorie III 'gebondenheid'

Beschrijving	Roofing (dakbedekking toilet)
Omgeving	Buiten
Primaire drager	Plat dak
Asbestmateriaal	Dak- en gevelbekleding - Roofing
Bindmiddel van asbestmateriaal	Bitumen (roofing, teer, asfalt)
Gebondenheid op basis van bindmiddel	Hecht
Hoeveelheid (oppervlakte - aantal)	• 3,00 m <sup>2</sup> - 1 stuk
Totale oppervlakte	3,00 m <sup>2</sup>
Eenvoudig bereikbaar	Ja
Befestigingswijze	• Verlijmd, ingegoten, versmeerd

- Zorg voor een veilig beheer. Vermijd het beschadigen van het asbestmateriaal. Controleer de toestand jaarlijks op wijzigingen.

- Eenvoudige handelingen: mag via doe-het-zelf of door werknemer(s) met opleidingsattest eenvoudige handelingen  
Cfr. VLAREM wetgeving en Codex Welzijn op het werk.

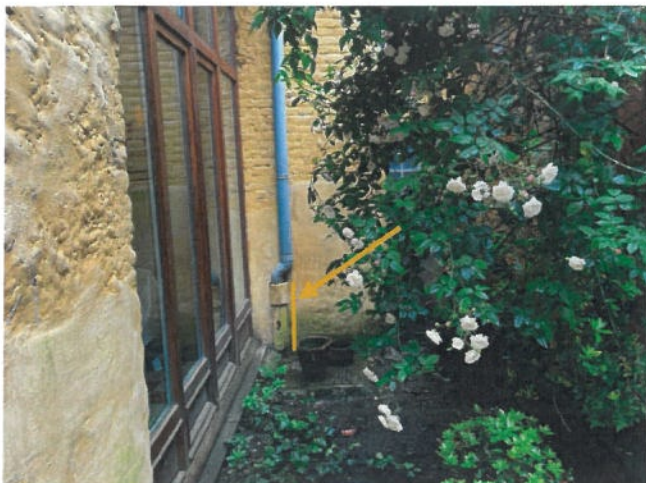
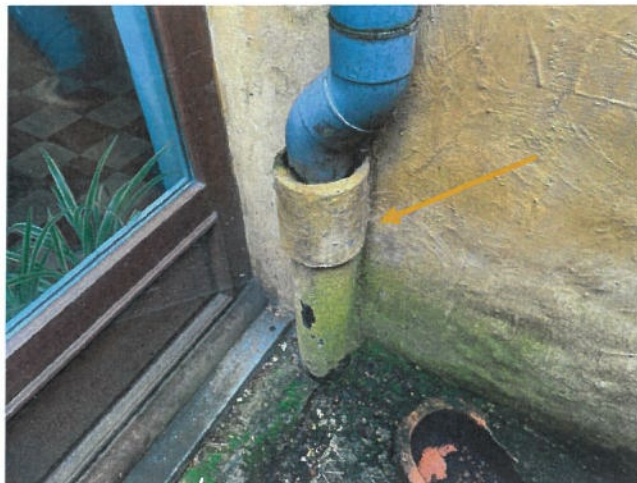
## Fiche 2: Afvoerbuiss (tuin)

Het asbestmateriaal valt onder de mijlpaal van 2040.

Eindbeoordeling materiaalrisico	Laag materiaalrisico en/of verlaagde kans op vezelvrijgave
---------------------------------	--

Gebondenheid	Categorie 1: hechtgebonden in oorsprong
Asbestsoort (vezeltype)	Crocidoliet aanwezig
Asbestconcentratie	Laag (< 50%)
Afschermingsgraad van het gehele materiaal	Geheel of deels vrij aan de buitenlucht
Toestand van het materiaal	Licht beschadigd, licht verweerd. Intact materiaal type Pical – asbestboard of categorie III 'gebondenheid'

Beschrijving	Afvoerbuis (tuin)
Omgeving	Buiten
Primaire drager	Infrastructuur hemelwater (opvang en afvoer)
Asbestmateriaal	Buis, koker, leiding, pijp, doorvoer
Bindmiddel van asbestmateriaal	Cement
Gebondenheid op basis van bindmiddel	Hecht
Hoeveelheid (lengte - omtrek - dikte - aantal)	• 0,50 m - 50,00 cm - 0,50 cm - 1 stuk
Totaal volume	0,001 m <sup>3</sup>
Eenvoudig bereikbaar	Ja
Bevestigingswijze	• Onbekend

- Zorg voor een veilig beheer. Vermijd het beschadigen van het asbestmateriaal. Controleer de toestand jaarlijks op wijzigingen.

- Eenvoudige handelingen: mag via doe-het-zelf of door werknemer(s) met opleidingsattest eenvoudige handelingen  
Cfr. VLAREM wetgeving en Codex Welzijn op het werk. Als geheel verwijderen. Vermijd elke beschadiging.

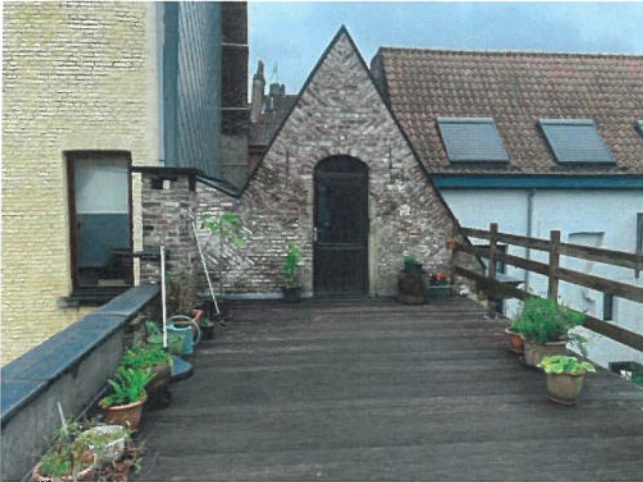
## Fiche 3: Dakbedekking (plat dak terras)

**Reden:** Er is geen volledige risicobeoordeling mogelijk

**Uitleg van de asbestdeskundige:** De dakbedekking van het plat dak (terras) is door de bovenliggende afwerking met bankirai niet waarneembaar / inspecteerbaar. Eigenaar/opdrachtgever stelt dat de dakbedekking geen roofing doch wel EPDM betreft.

Er zijn geen bewijsstukken/facturen beschikbaar.

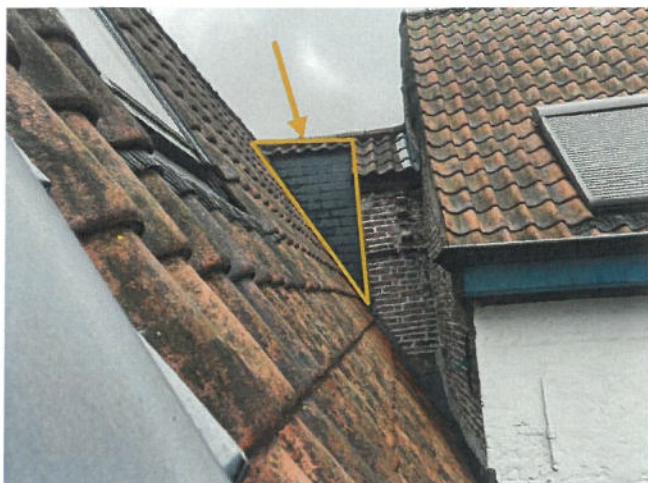
## Fiche 4: Leien gevelbekleding (natuurleien - niet asbestverdacht)

Natuurleien zijn niet asbesthoudend.

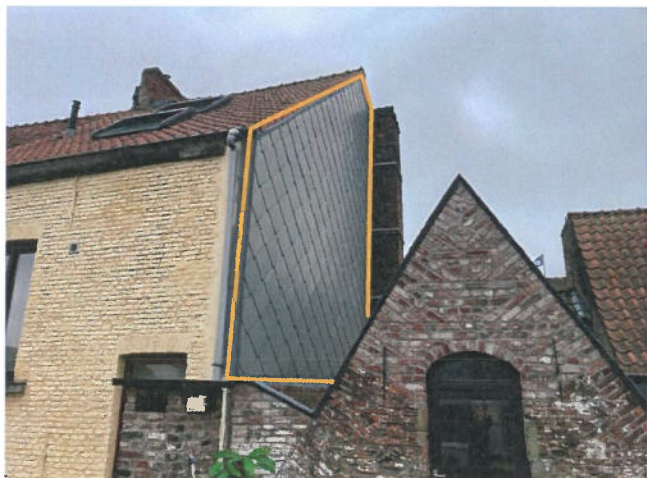
## Fiche 5: Leien gevelbekleding (muur aanpalende woning)

Leien gevelbekleding van het aanpalende huis is mogelijk asbesthoudend. Er rekening mee houden dat hemelwater dat afspoelt van asbestcement daken of gevels asbestdeeltjes kan bevatten.

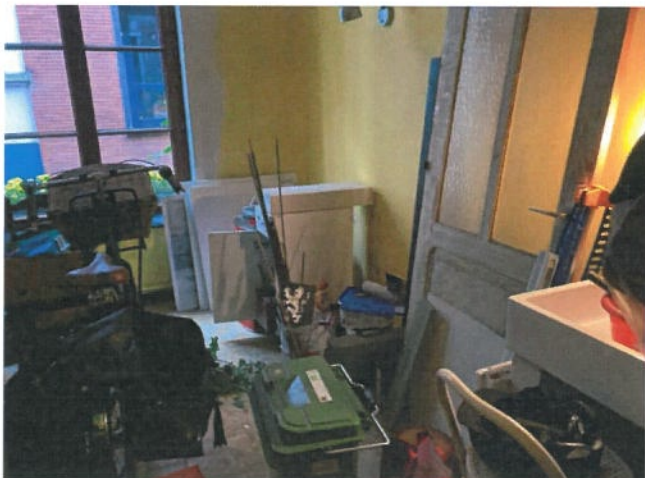
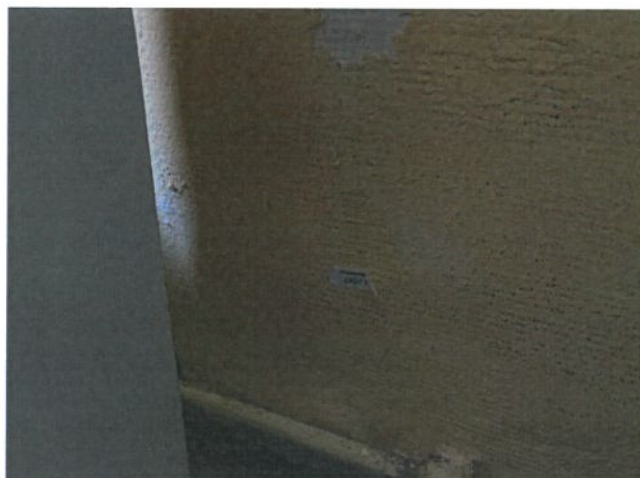
## Fiche 6: Muurpleister

Geen asbest

#	Type	Referentie	Resultaat
6.1	Mengmonster	AHST1	Geen asbest

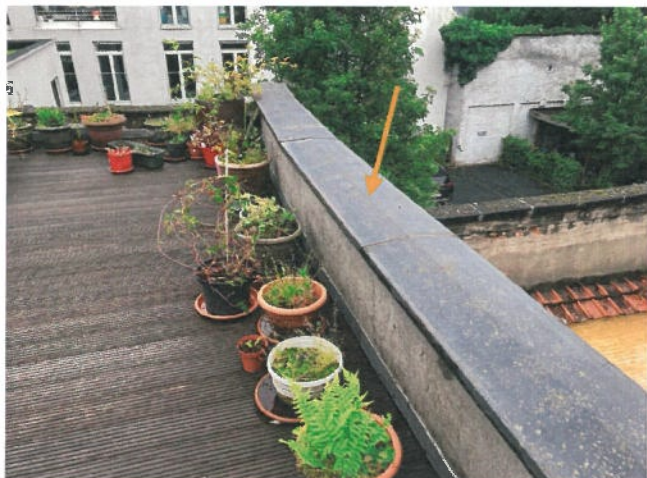
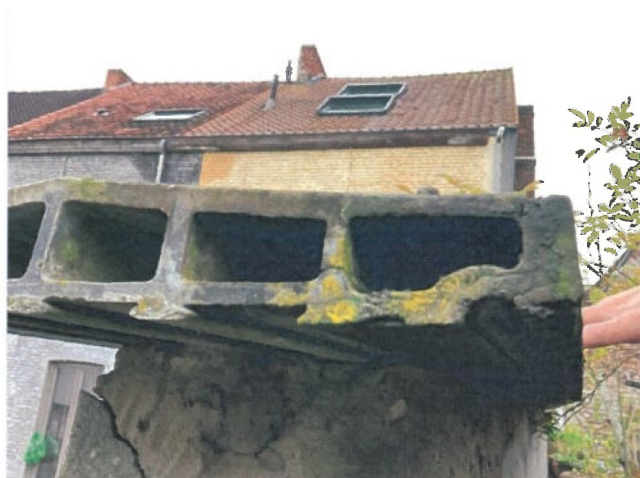
## Fiche 7: Deksteen (thv terras)

Geen asbest

#	Type	Referentie	Resultaat
7.1	Puntmonster	AHST4	Geen asbest

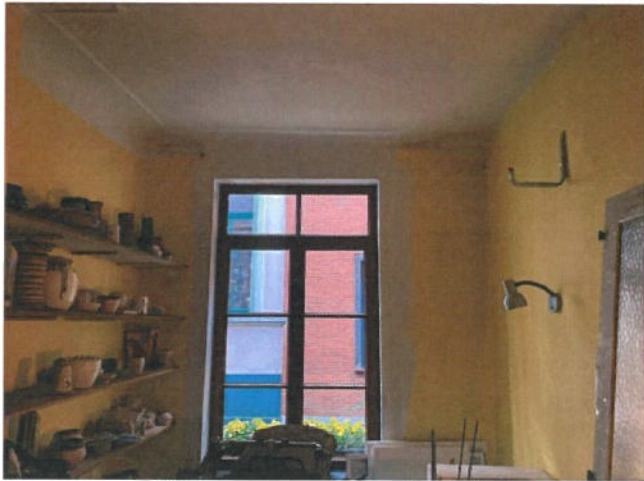
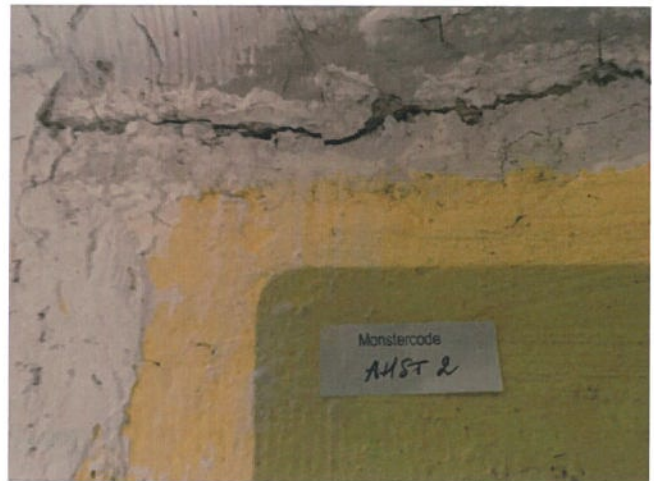
## Fiche 8: Plafondpleister

Geen asbest

#	Type	Referentie	Resultaat
8.1	Mengmonster	AHST2	Geen asbest

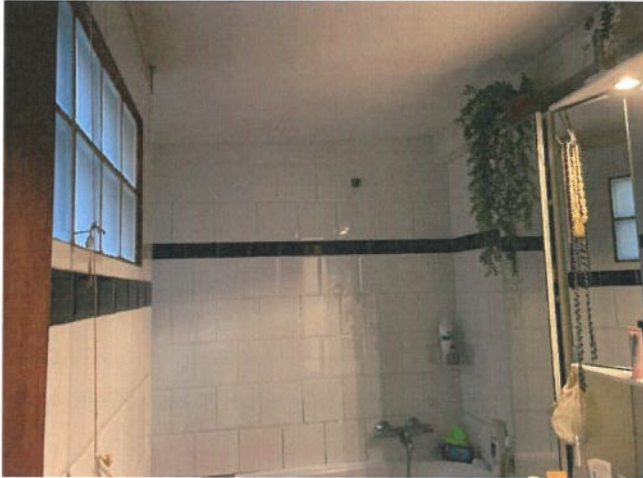
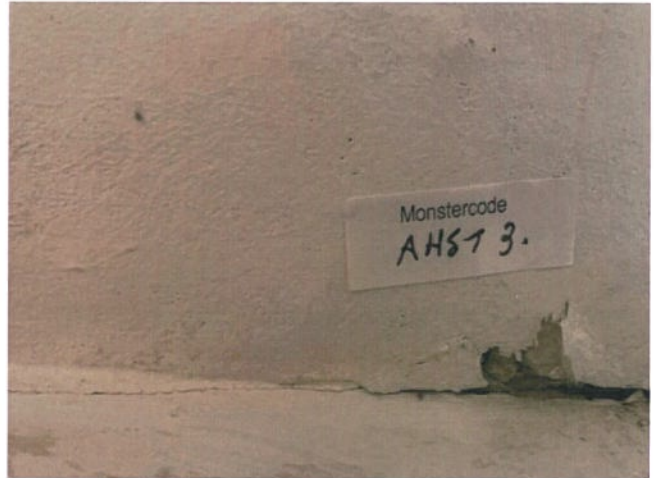
## Fiche 9: Afwerking plafond badkamer

Geen asbest

#	Type	Referentie	Resultaat
9.1	Puntmonster	AHST3	Geen asbest
