Asbestinventarisatetest

Braemkasteelstraat 84, 9050 Gent

Attestnummer : 20240613-000453.000

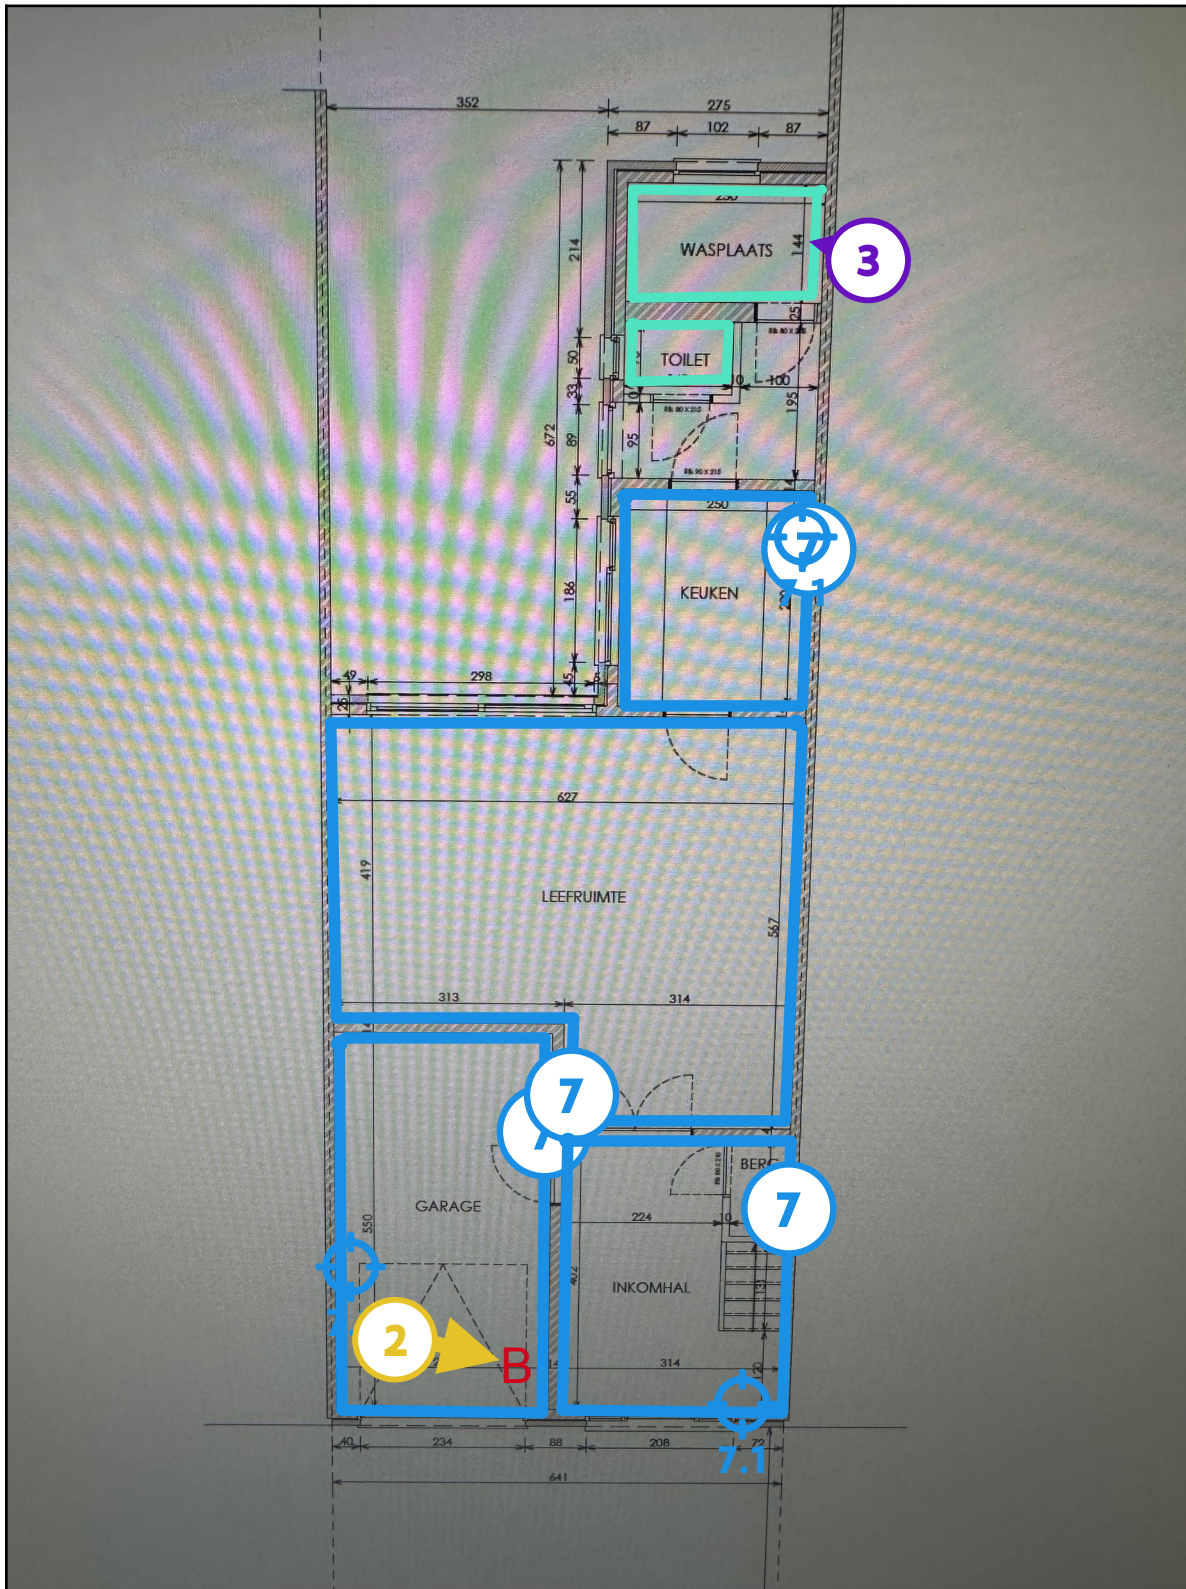
Plan 1.1: Gelijkvloers

2. Bakeliet toepassingen	Asbestmateriaal	Zorgvuldig beheren
3. Tegellijmen	Advies	-
7. Pleister muren	Geen asbest	-
7.1 Code: 1	Mengmonster	-

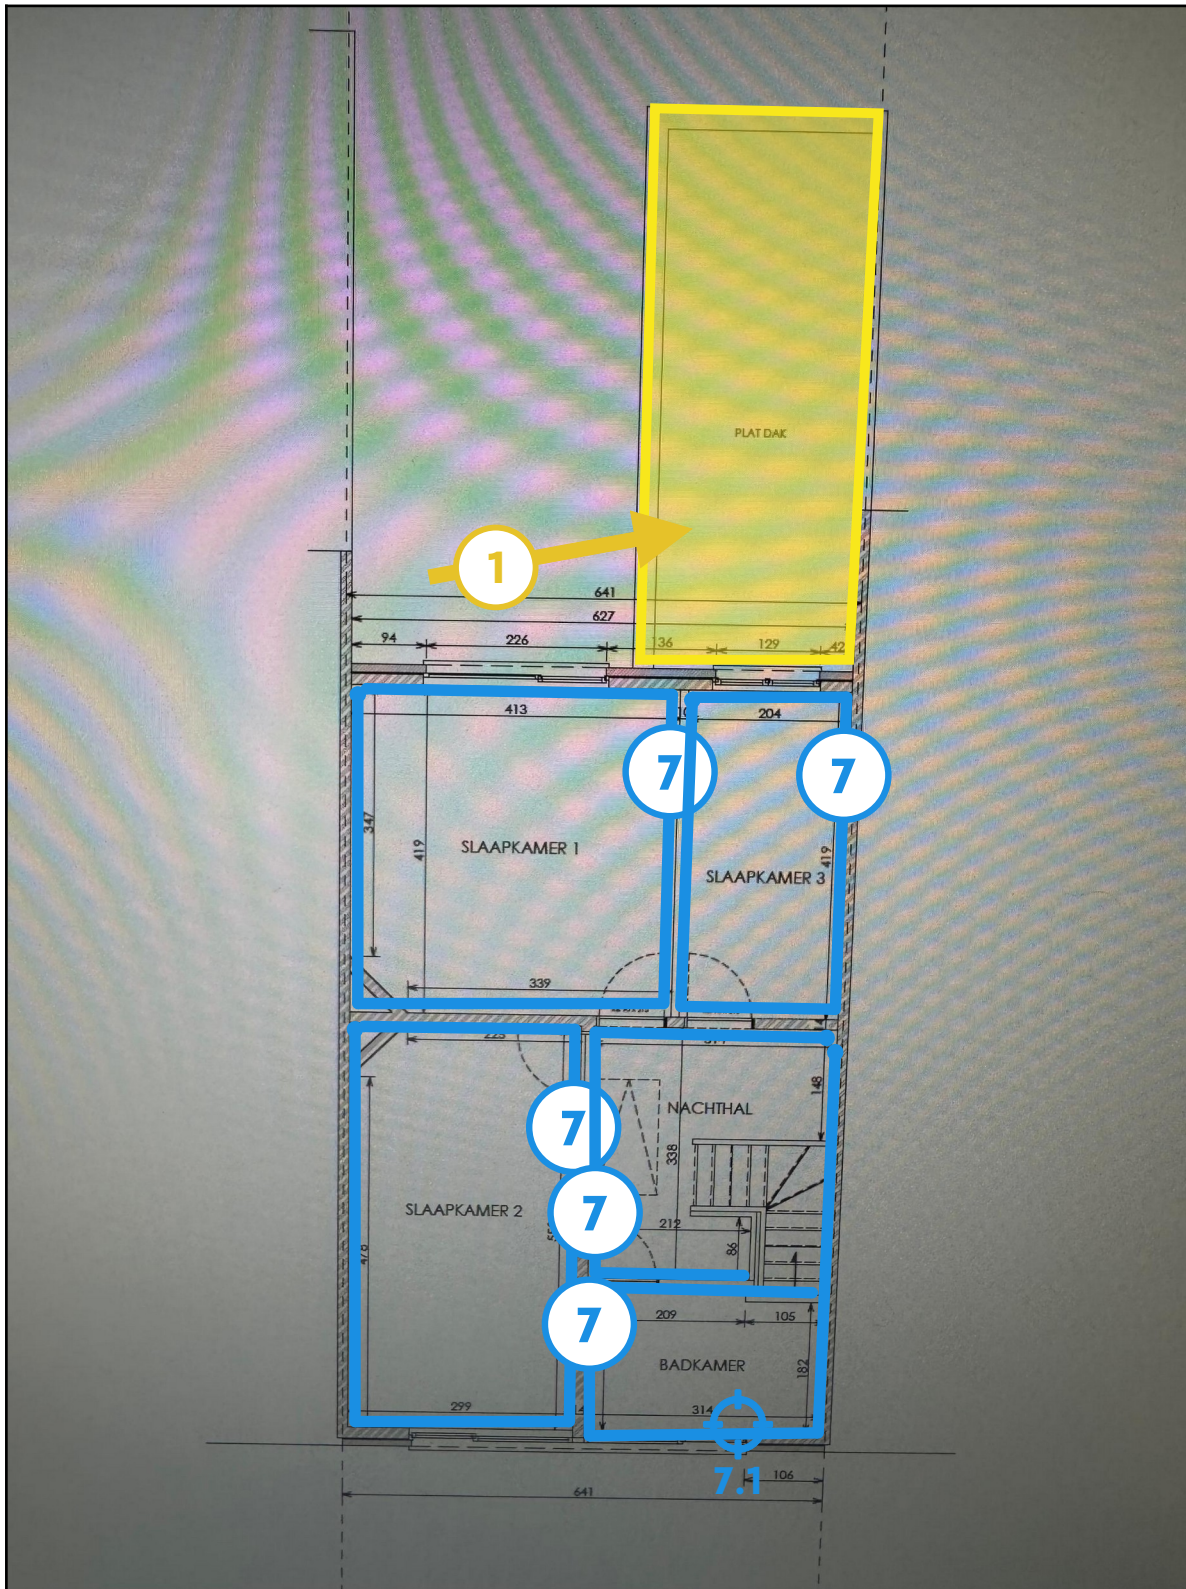
Plan 1.3: Verdieping +1

1. Plat dak roofing	Asbestmateriaal	Zorgvuldig beheren
7. Pleister muren	Geen asbest	-
7.1 Code: 1	Mengmonster	-

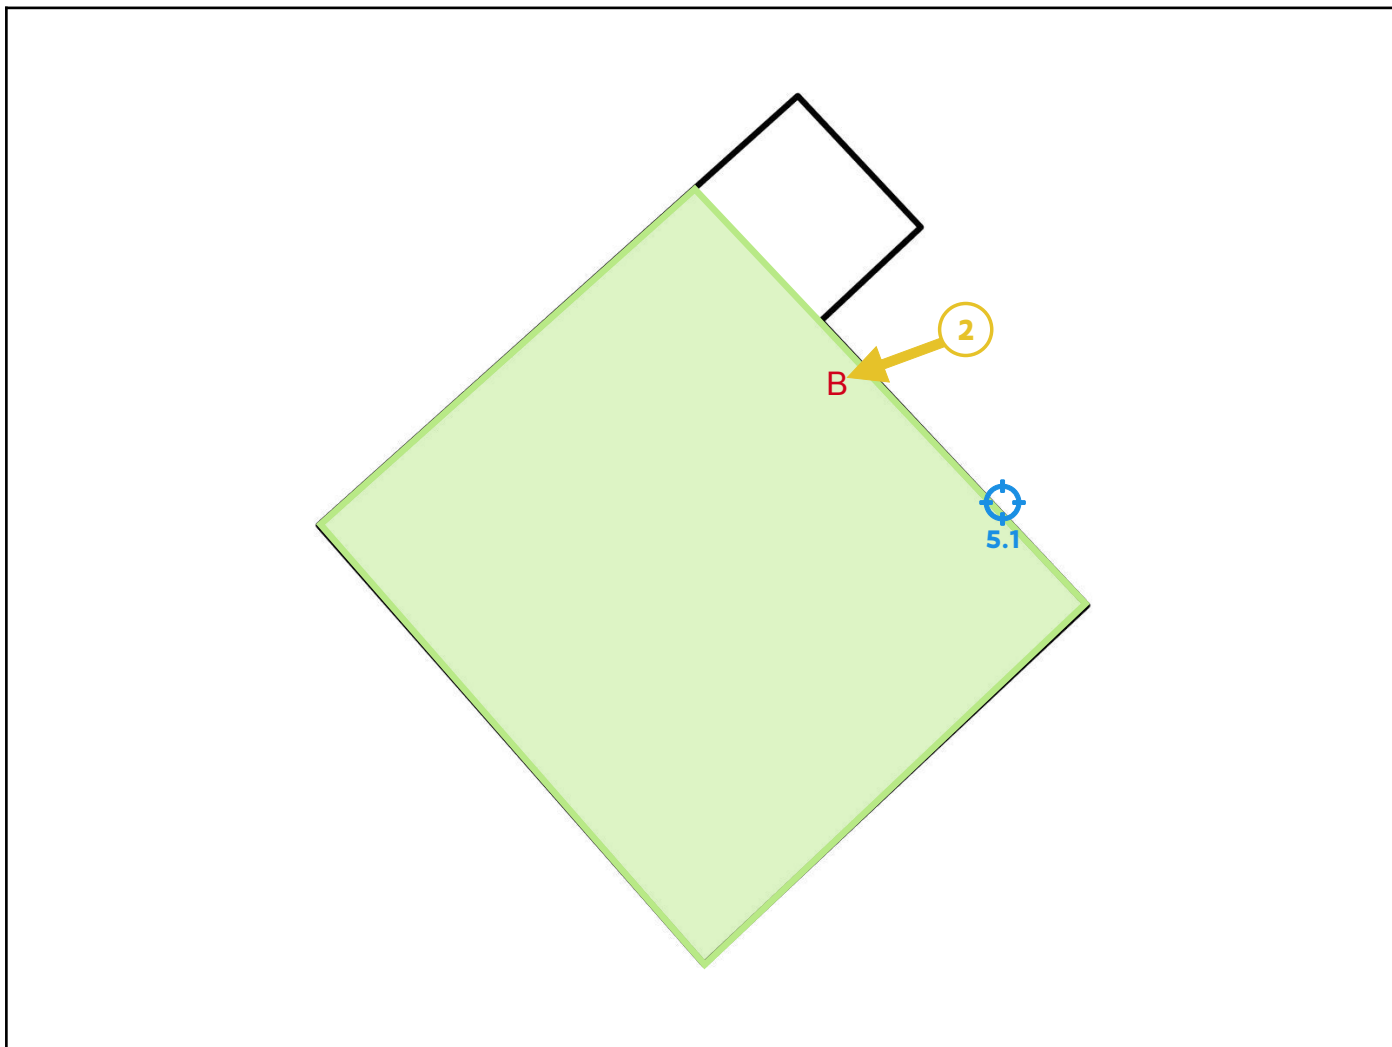
Plan 2.1: Tuinberging plan

Beschrijving	Type	Actie
2. Bakeliet toepassingen	Asbestmateriaal	Zorgvuldig beheren
5. Dakbedekking tuinberging	Geen asbest	-
5.1 Code: 4	Puntmonster	-

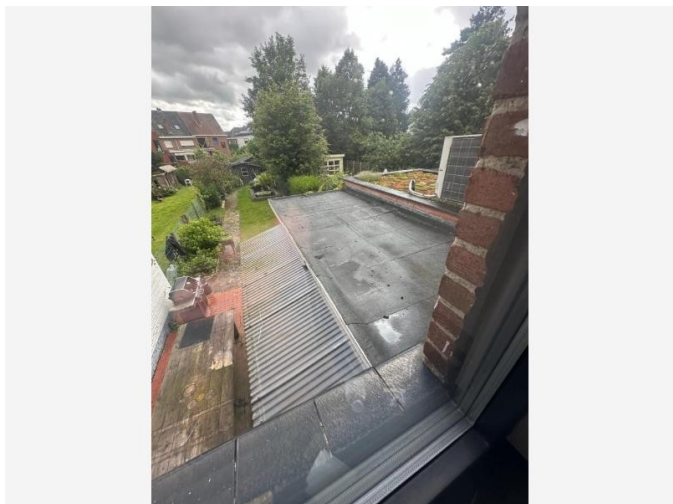
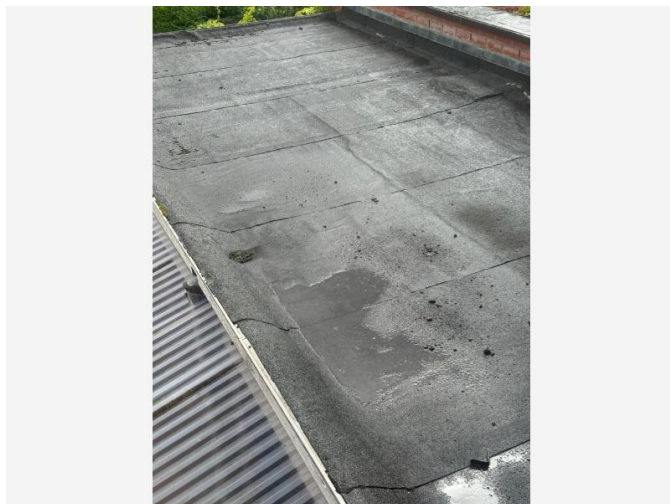
Het asbestmateriaal valt onder de mijlpaal van 2040.

Onderliggende lagen roofing zijn niet inspecteerbaar en zouden kunnen asbesthoudend zijn. Enkel vast te stellen door staalname. Meestal worden deze behouden en gebruikt als damp scherm bij vernieuwen van de dakbedekking. Aangezien de onderliggende lagen dan niet meer in contact komen met de buitenlucht is de kans op vrijgave van asbest bijna onbestaande.

Eindbeoordeling materiaalrisico	Laag materiaalrisico en/of verlaagde kans op vezelvrijgave
---------------------------------	--

Gebondenheid	Categorie 1: hechtgebonden in oorsprong
Asbestsoort (vezeltype)	Alleen chrysotiel
Asbestconcentratie	Laag (< 50%)
Afschermingsgraad van het gehele materiaal	Geheel of deels vrij aan de buitenlucht
Toestand van het materiaal	Licht beschadigd, licht verweerd. Intact materiaal type Pical – asbestboard of categorie III 'gebondenheid'

Beschrijving	Plat dak roofing
Omgeving	Buiten
Primaire drager	Plat dak
Asbestmateriaal	Dak- en gevelbekleding - Roofing
Bindmiddel van asbestmateriaal	Bitumen (roofing, teer, asfalt)
Gebondenheid op basis van bindmiddel	Hecht

- Zorg voor een veilig beheer. Vermijd het beschadigen van het asbestmateriaal. Controleer de toestand jaarlijks op wijzigingen.
- Hemelwater dat afspoelt van asbestcement daken of gevels kan asbestdeeltjes bevatten. Gebruik het enkel voor gesloten circuits (bv. spoelen toiletten). Reinig na het vervangen van het dak of de gevel de dakgoten en regenwaterput of -ton om asbesthoudend sediment of slib te verwijderen
- Voer bijkomende staalname(s) uit.

- Eenvoudige handelingen: enkel door erkend asbestverwijderaar
Voorschriften te volgen bij eventuele verwijdering '★ asbesthoudend' ✘ dmv staalname

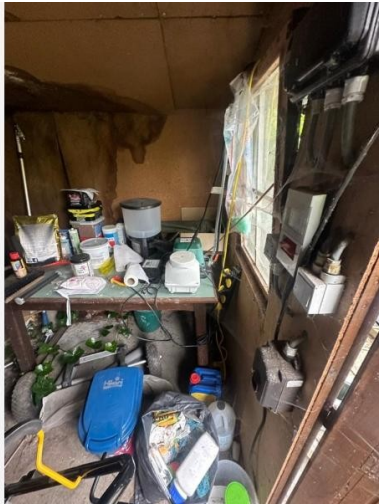
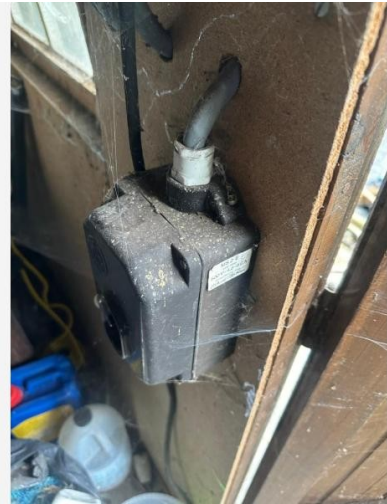
Het asbestmateriaal valt onder de mijlpaal van 2040.

Eindbeoordeling materiaalrisico	Zeer laag materiaalrisico en/of zeer lage kans op vezelvrijgave
---------------------------------	---

Gebondenheid	Categorie 1: hechtgebonden in oorsprong
Asbestsoort (vezeltype)	Crocidoliet aanwezig
Asbestconcentratie	Laag (< 50%)
Afschermingsgraad van het gehele materiaal	Stootvaste afscherming of omkasting
Toestand van het materiaal	Onbeschadigd, niet verweerd

Beschrijving	Bakeliet toepassingen
Omgeving	Binnen
Primaire drager	Binnenwand
Asbestmateriaal	Plaat, paneel, tablet - Type Bakeliet
Bindmiddel van asbestmateriaal	Kunststof of -hars
Gebondenheid op basis van bindmiddel	Hecht
Hoeveelheid (oppervlakte - dikte - aantal)	• 0,50 m ² - 0,30 cm - 1 stuk
Totaal volume	0,002 m ³
Eenvoudig bereikbaar	Ja
Bevestigingswijze	• Geschroefd

- Zorg voor een veilig beheer. Vermijd het beschadigen van het asbestmateriaal. Controleer de toestand jaarlijks op wijzigingen.

- Eenvoudige handelingen: mag via doe-het-zelf of door werknemer(s) met opleidingsattest eenvoudige handelingen
De energieleverancier zal deze in de toekomst vervangen en als asbesthoudend materiaal behandelen .

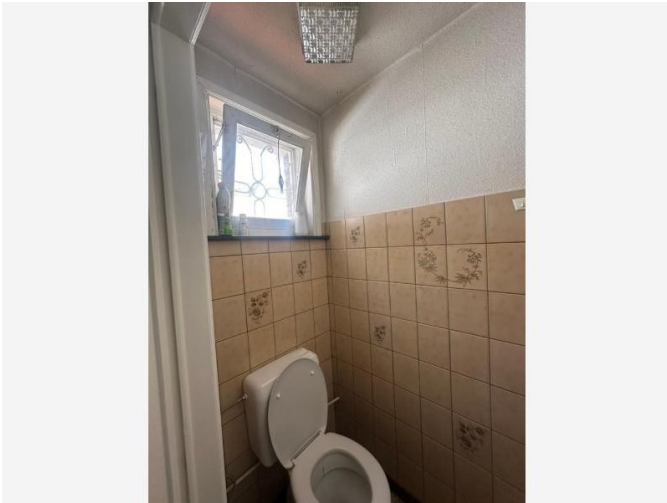
Bepaalde tegellijmen konden vroeger asbesthoudend zijn, zonder destructief onderzoek kon daar echter geen uitsluitsel over gedaan worden. Bij renovatie of afbraakwerken kan via staalname met zekerheid aangetoond worden of deze lijmen al dan niet asbesthoudend zijn om zo de nodige maatregelen en voorschriften te kunnen volgen.

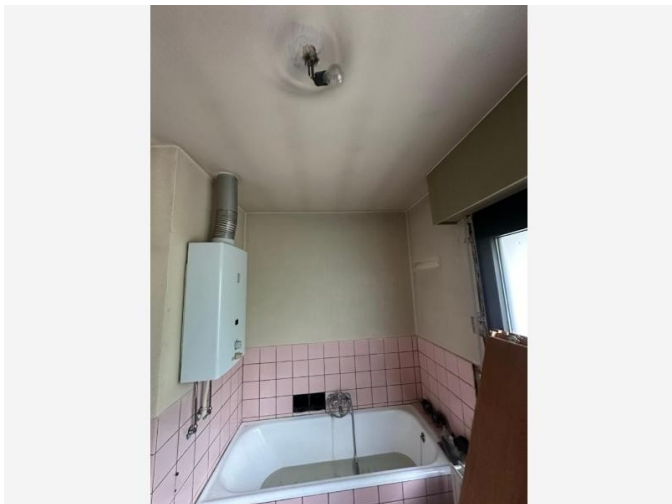
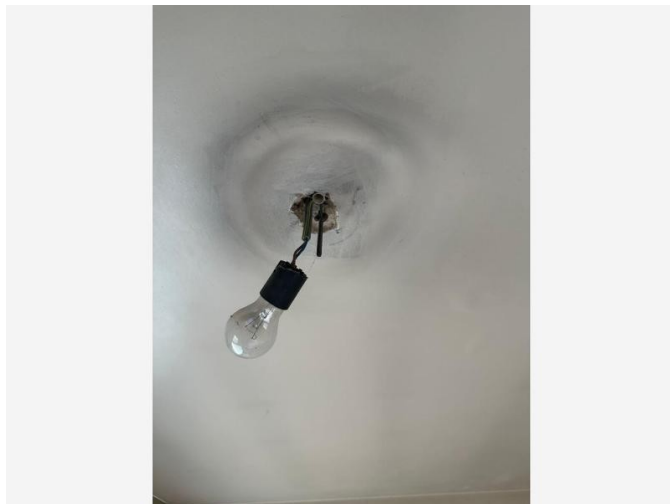
Fiche 4: Pleister plafonds

Geen asbest

#	Type	Referentie	Resultaat
4.1	Mengmonster	2	Geen asbest

Beschrijving	Pleister plafonds
Omgeving	Binnen
Primaire drager	Plafond

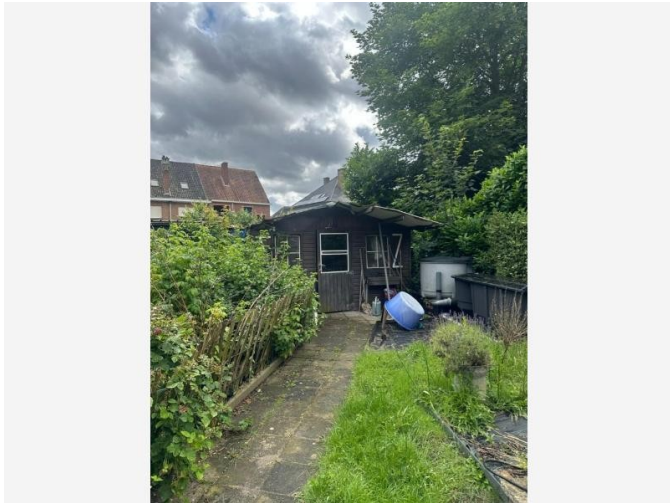
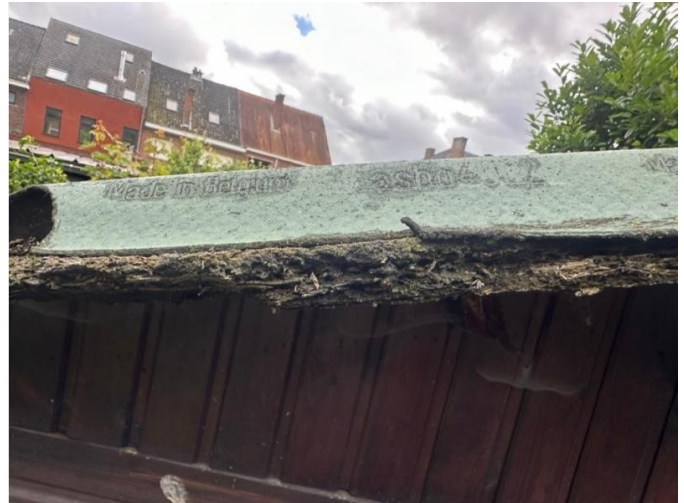
Fiche 5: Dakbedekking tuinberging

Geen asbest

#	Type	Referentie	Resultaat
5.1	Puntmonster	4	Geen asbest

Beschrijving	Dakbedekking tuinberging
Omgeving	Buiten
Primaire drager	Schuin dak
Bindmiddel van materiaal	Bitumen (roofing, teer, asfalt)

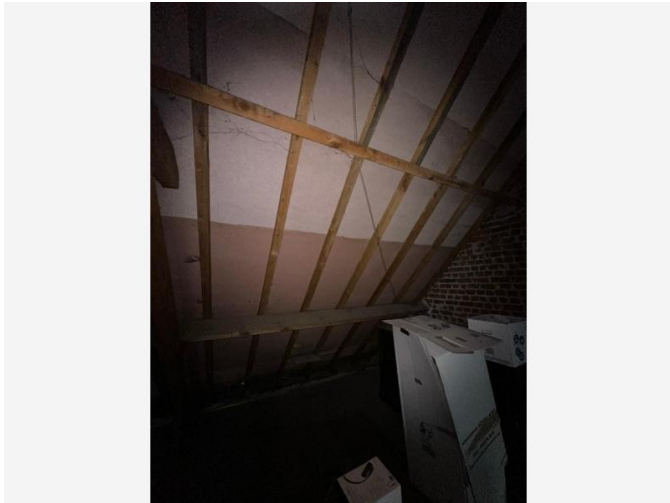
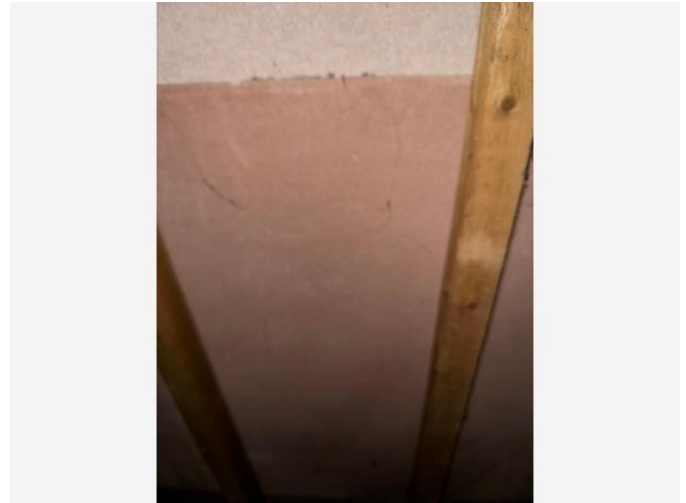
Geen asbest

#	Type	Referentie	Resultaat
6.1	Puntmonster	3	Geen asbest

Beschrijving	Onderdak Menuiserite
Omgeving	Binnen
Primaire drager	Schuin dak
Bindmiddel van materiaal	Cement

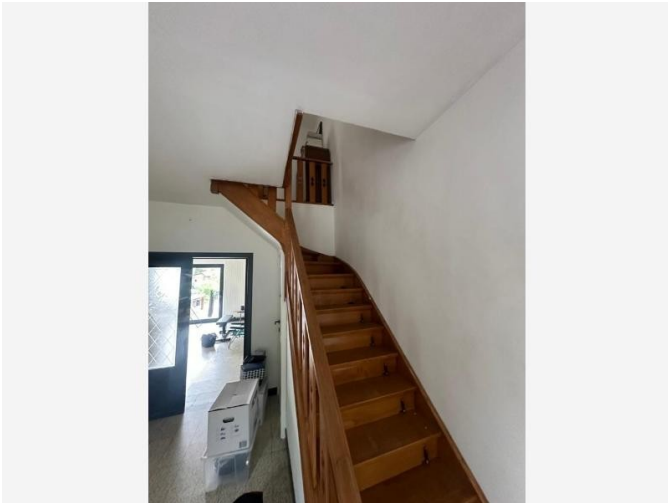
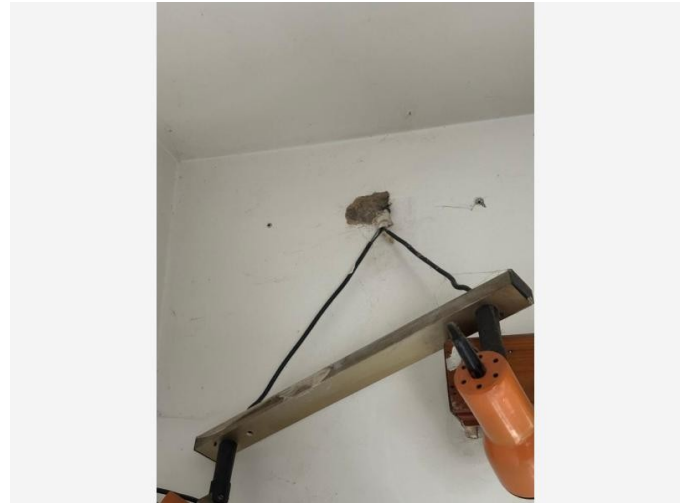
Geen asbest

#	Type	Referentie	Resultaat
7.1	Mengmonster	1	Geen asbest

Beschrijving	Pleister muren
Omgeving	Binnen
Primaire drager	Binnenwand
