Asbestinventarisatetest

Bevrijdingslaan 75, 9000 Gent

Attestnummer : 20241030-000143.000

Niet-asbestveilig

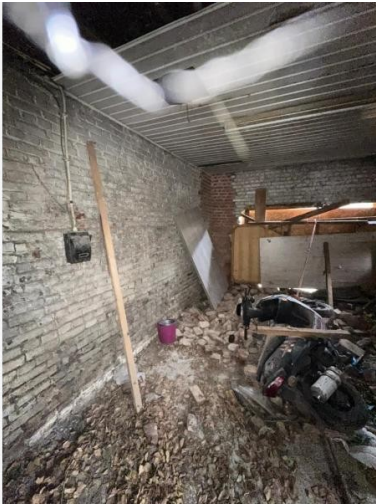
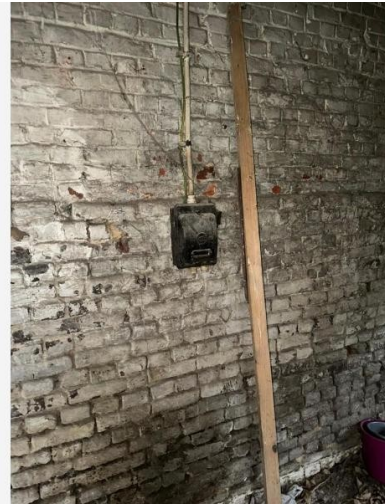
Het asbestmateriaal valt onder de mijlpaal van 2040.

Eindbeoordeling materiaalrisico	Verhoogd materiaalrisico en/of verhoogde kans op vezelvrijgave
---------------------------------	--

Gebondenheid	Categorie 1: hechtgebonden in oorsprong
Asbestsoort (vezeltype)	Crocidoliet aanwezig
Asbestconcentratie	Laag (< 50%)
Afschermingsgraad van het gehele materiaal	Geheel of deels (ook) vrij aan de binnenlucht
Toestand van het materiaal	Licht beschadigd, licht verweerd. Intact calciumsilicaatmateriaal of categorie III 'gebondenheid'

Beschrijving	Bakeliet toepassingen
Omgeving	Binnen
Primaire drager	Communicatie en elektrische infrastructuur en uitrusting
Asbestmateriaal	Plaat, paneel, tablet - Type Bakeliet
Bindmiddel van asbestmateriaal	Kunststof of -hars
Gebondenheid op basis van bindmiddel	Hecht
Hoeveelheid (oppervlakte - dikte - aantal)	<ul style="list-style-type: none">• 0,40 m² - 0,30 cm - 1 stuk
Totaal volume	0,001 m ³
Eenvoudig bereikbaar	Ja
Bevestigingswijze	<ul style="list-style-type: none">• Geschroefd
Identificatiemethode	Vaststelling zonder monstername
Destructieve handeling voor identificatie	Nee
Opmerking	Bij aflevering van het attest is de hoeveelheid zonder enige waarborg van oppervlakte en het verschil in min of meer tussen de werkelijke en de ingevoerde oppervlakte of gewicht ook al overtrof dit verschil 100%.

Verwijderen

- Zorg voor een veilig beheer. Vermijd het beschadigen van het asbestmateriaal. Controleer de toestand jaarlijks op wijzigingen.

- Eenvoudige handelingen: mag via doe-het-zelf of door werknemer(s) met opleidingsattest eenvoudige handelingen
Toepassingen losschroeven zonder te breken en behandelen als een asbestverdacht materiaal .

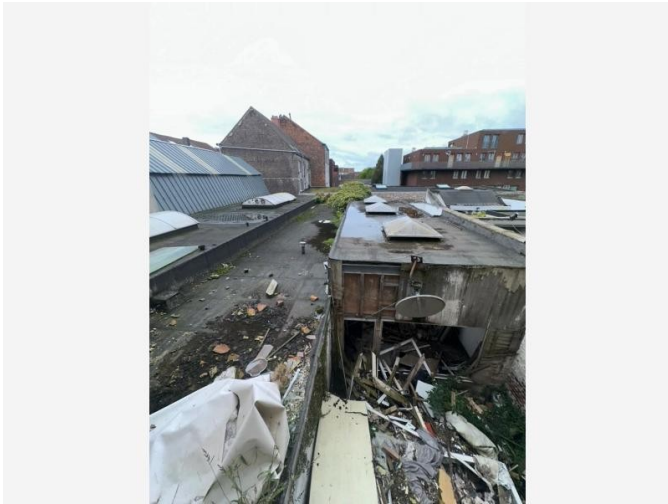
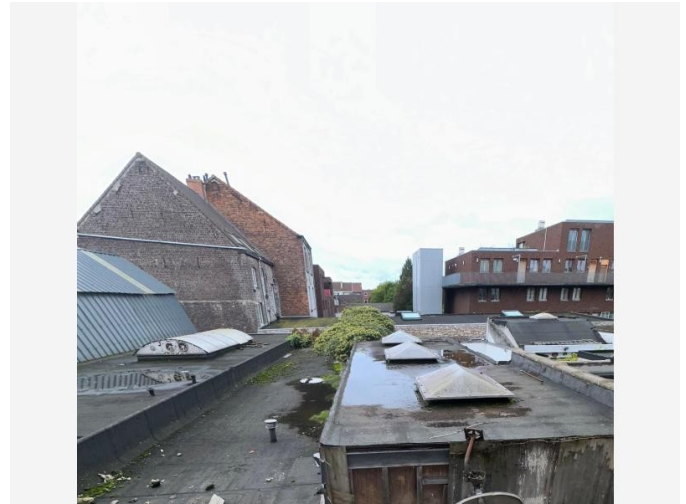
Het asbestmateriaal valt onder de mijlpaal van 2040.

Oude lagen roofing zijn niet inspecteerbaar en zouden kunnen asbesthoudend zijn. Enkel vast te stellen door staalname. Meestal worden deze behouden en gebruikt als damp scherm bij vernieuwen van de dakbedekking. Aangezien de oude lagen dan niet meer in contact komen met de buitenlucht is de kans op vrijgave van \hat{a} \uparrow \star asbest \hat{a} \uparrow \boxtimes bijna onbestaande.

Eindbeoordeling materiaalrisico	Zeer laag materiaalrisico en/of zeer lage kans op vezelvrijgave
---------------------------------	---

Beschrijving	Plat dak roofing
Omgeving	Buiten
Primaire drager	Plat dak
Asbestmateriaal	Dak- en gevelbekleding - Roofing
Bindmiddel van asbestmateriaal	Bitumen (roofing, teer, asfalt)
Gebondenheid op basis van bindmiddel	Hecht
Hoeveelheid (oppervlakte - aantal)	• 115,00 m ² - 1 stuk
Totale oppervlakte	115,00 m ²
Eenvoudig bereikbaar	Ja
Bevestigingswijze	• Verlijmd, ingegoten, versmeerd
Identificatiemethode	Vaststelling zonder monstername Motivatie: Groot risico op structurele gevolgschade (lekschade, werking installatie,...)
Destructieve handeling voor identificatie	Nee
Opmerking	Bij aflevering van het attest is de hoeveelheid zonder enige waarborg van oppervlakte en het verschil in min of meer tussen de werkelijke en de ingevoerde oppervlakte of gewicht ook al overtrof dit verschil 100%.

Zorgvuldig beheren

- Zorg voor een veilig beheer. Vermijd het beschadigen van het asbestmateriaal. Controleer de toestand jaarlijks op wijzigingen.
- Voer bijkomende staalname(s) uit.

- Eenvoudige handelingen: enkel door erkend asbestverwijderaar
Voorschriften te volgen bij eventuele verwijdering na confirmatie â † asbesthoudendâ † dmv staalname

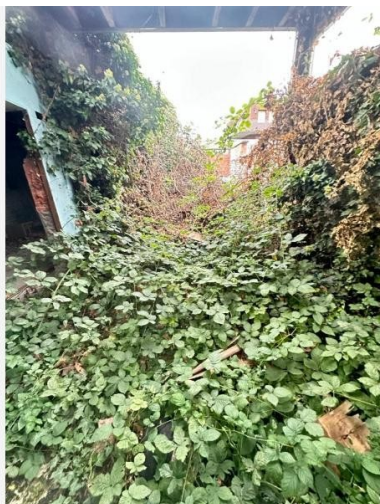
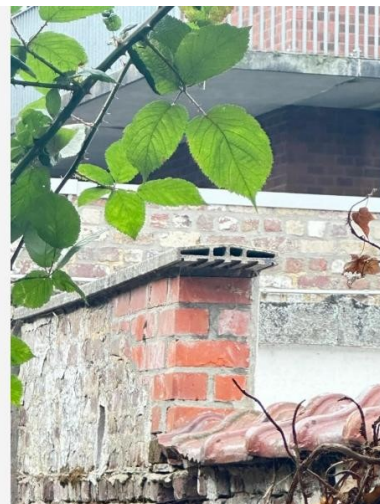
Het asbestmateriaal valt onder de mijlpaal van 2040.

Eindbeoordeling materiaalrisico	Laag materiaalrisico en/of verlaagde kans op vezelvrijgave
---------------------------------	--

Gebondenheid	Categorie 1: hechtgebonden in oorsprong
Asbestsoort (vezeltype)	Crocidoliet aanwezig
Asbestconcentratie	Laag (< 50%)
Afschermingsgraad van het gehele materiaal	Geheel of deels vrij aan de buitenlucht
Toestand van het materiaal	Onbeschadigd, niet verweerd

Beschrijving	Muurkappen asbestcement
Omgeving	Buiten
Primaire drager	Wand vrijstaand (scheidingsmuur, ...)
Asbestmateriaal	Deksteen, muurkap - Hol
Bindmiddel van asbestmateriaal	Cement
Gebondenheid op basis van bindmiddel	Hecht
Hoeveelheid (oppervlakte - dikte - aantal)	<ul style="list-style-type: none">• 0,50 m² - 5,00 cm - 1 stuk
Totaal volume	0,025 m ³
Eenvoudig bereikbaar	Ja
Bevestigingswijze	<ul style="list-style-type: none">• Geklemd• Verlijmd, ingegoten, versmeerd
Identificatiemethode	Vaststelling zonder monsternamen
Destructieve handeling voor identificatie	Nee
Opmerking	Bij aflevering van het attest is de hoeveelheid zonder enige waarborg van oppervlakte en het verschil in min of meer tussen de werkelijke en de ingevoerde oppervlakte of gewicht ook al overtrof dit verschil 100%.

Zorgvuldig beheren

- Zorg voor een veilig beheer. Vermijd het beschadigen van het asbestmateriaal. Controleer de toestand jaarlijks op wijzigingen.

- Eenvoudige handelingen: mag via doe-het-zelf of door werknemer(s) met opleidingsattest eenvoudige handelingen
Eenvoudige handelingen: mag via doe-het-zelf of door werknemer(s) met opleidingsattest eenvoudige handelingen

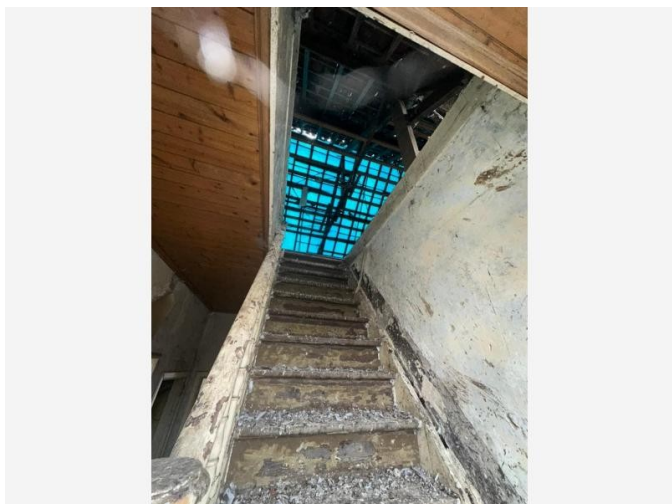
Situeringfoto

Tijdelijke beperking

Reden: Het onderzoek kan niet uitgevoerd worden binnen de bepalingen van de Welzijnswet

Uitleg van de asbestdeskundige: Geen volledige inspectie van de dakverdieping mogelijk. Het pand is in slechte staat en er bevinden zich tientallen duiven onder het dak die al deels is afgebroken. De trap ernaartoe ligt vol van de uitwerpselen en dode dieren. De eigenaar ziet zich niet in staat dit nog op te ruimen.

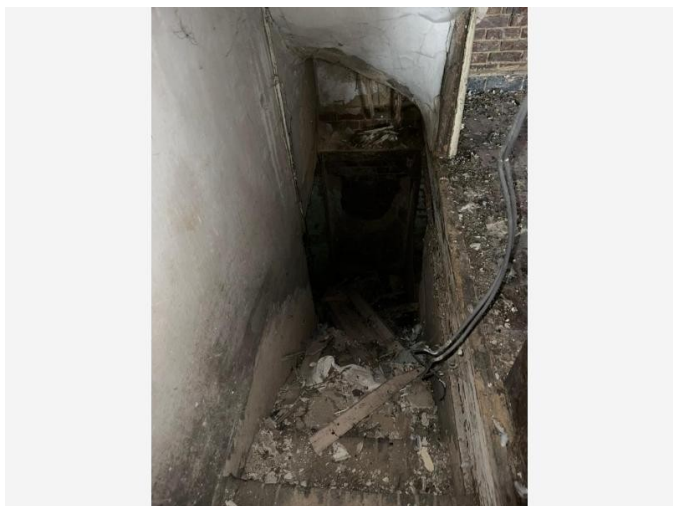
Situeringfoto

Tijdelijke beperking

Reden: Het onderzoek kan niet uitgevoerd worden binnen de bepalingen van de Welzijnswet

Uitleg van de asbestdeskundige: Toegang tot de kelder is versperd door allerlei bouwafval door de slechte staat en afbraak . De eigenaar is niet in staat om deze weg te ruimen op korte termijn .

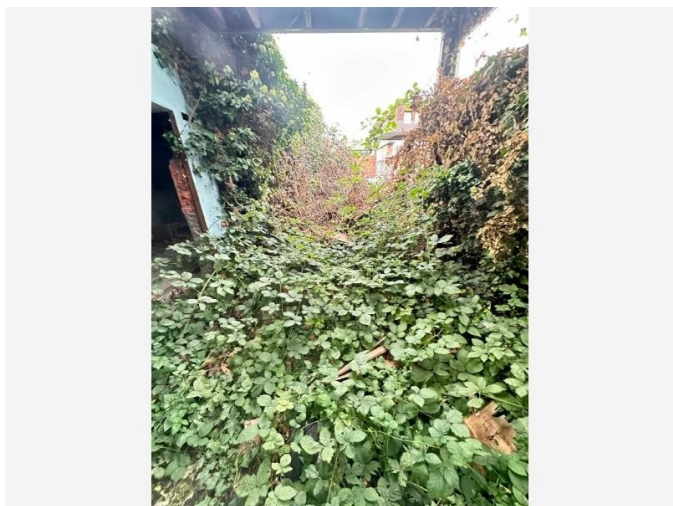
Situeringfoto

Tijdelijke beperking

Reden: Overwoekerende vegetatie

Uitleg van de asbestdeskundige: Het stuk tuin kan niet voldoen aan een volledige inspectie door puin en overwoekerende vegetatie . De eigenaar is niet in staat dit op korte termijn op te ruimen en toegankelijk te maken .

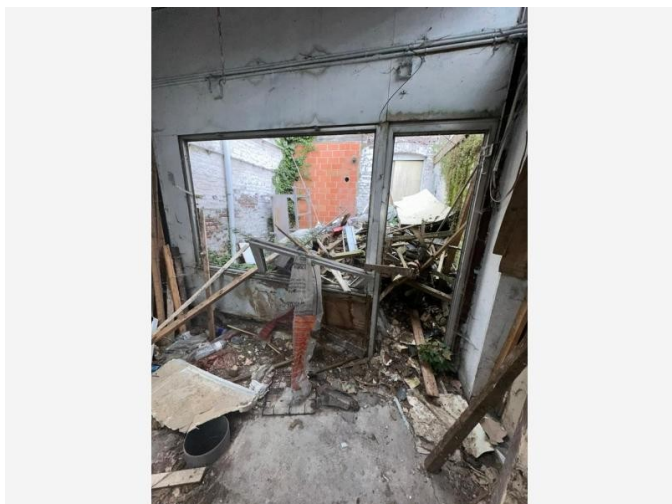
Situeringfoto

Tijdelijke beperking

Reden: Het onderzoek kan niet uitgevoerd worden binnen de bepalingen van de Welzijnswet

Uitleg van de asbestdeskundige: De koer ligt vol bouwafval, de eigenaar kan deze op korte termijn niet opruimen omwille van zijn gezondheidstoestand ea.

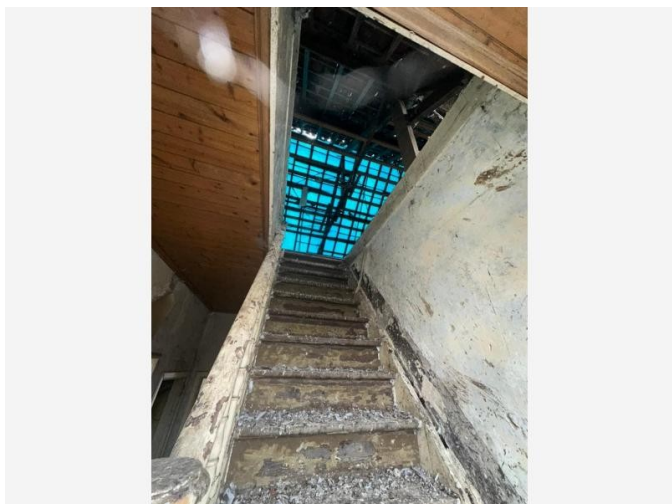
Vrije foto

Geen onderdak aanwezig .

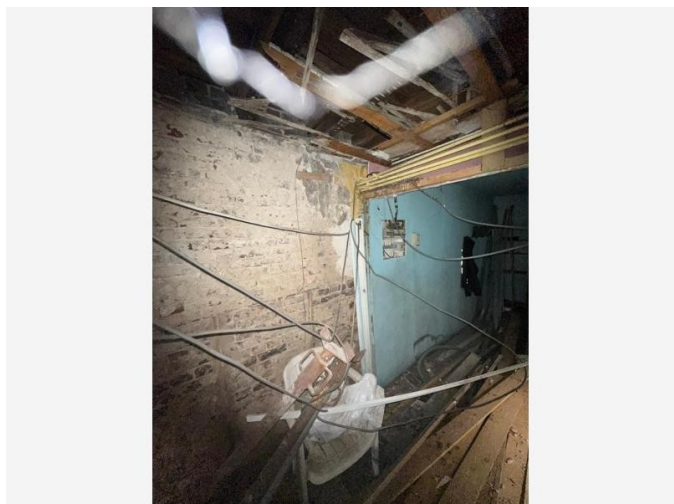
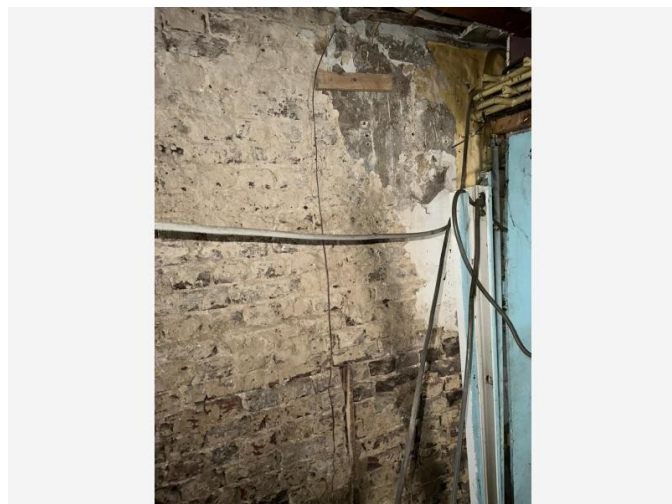
Geen asbest

#	Type	Referentie	Resultaat
9.1	Mengmonster	1	Geen asbest

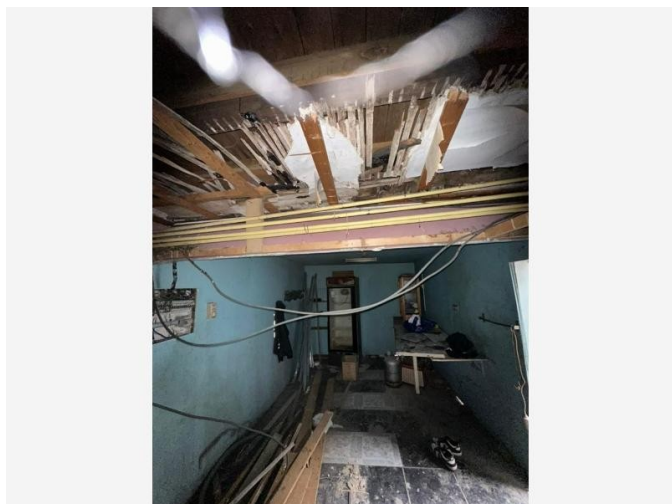
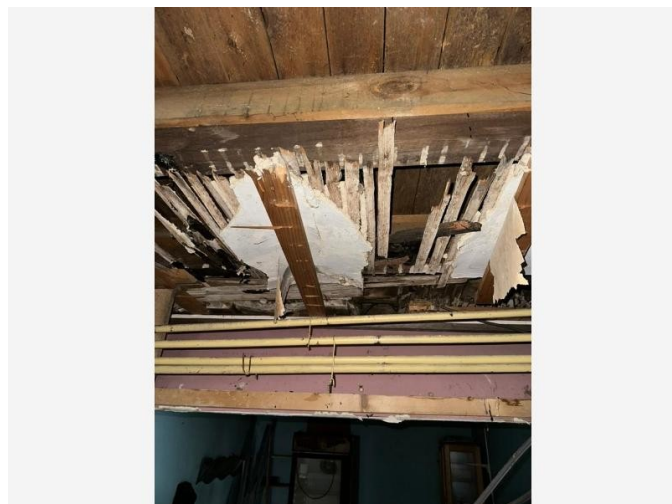
Fiche 10: Pleister plafonds

Geen asbest

#	Type	Referentie	Resultaat
10.1	Mengmonster	2	Geen asbest
