# Asbestinventarisatattest

Octaaf Soudanstraat 16, 9051 Gent

Attestnummer : 20260502-000090.000

**Niet-asbestveilig**

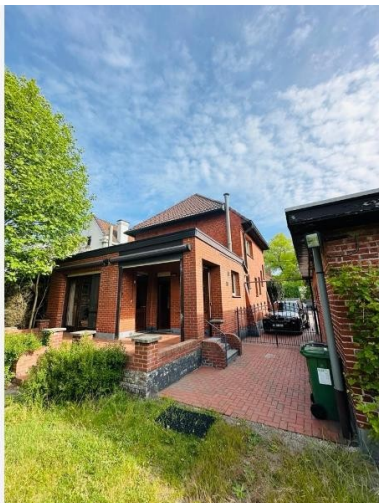
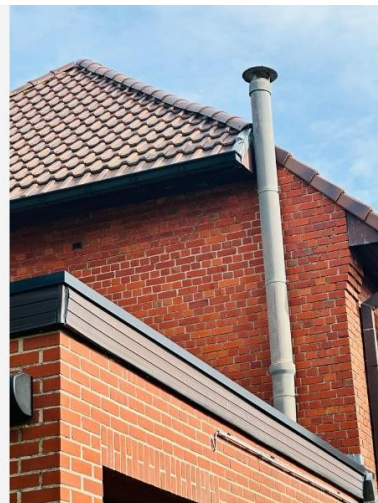
# Fiche 1: Schouwbuizen asbestcement met schouwwhoed

Het asbestmateriaal valt onder de mijlpaal van 2034.

| Eindbeoordeling materiaalrisico | Verhoogd materiaalrisico en/of verhoogde kans op vezelvrijgave |

| Asbestsoort (vezeltype) | Crocidoliet aanwezig |
| Asbestconcentratie | Laag (< 50%) |
| Toestand van het materiaal | Matig beschadigd, matig verweerd |

| Identificatiemethode | <p>De asbestdeskundige beoordeelt het materiaal als asbestverdacht en dus asbesthoudend, en dit zonder monsternamen.</p> <p>Motivatie: De opdrachtgever weigert om het materiaal te laten bemonsteren.</p> |

- Zorg voor een veilig beheer. Vermijd het beschadigen van het asbestmateriaal. Controleer de toestand jaarlijks op wijzigingen.
- Voer bijkomende staalname(s) uit.

- Eenvoudige handelingen: enkel door erkend asbestverwijderaar
  - \* Indien de buis niet kan verwijderd worden zonder deze te beschadigen dan dient men beroep te doen op een erkend asbestverwijderaar voor het verwijderen ervan. Bij de verwijdering blijft de uiteindelijke beoordeling van verwijdermethode bij de saneerder om eventueel op te schalen naar een veiligere methode om aan de wettelijke veiligheidsvoorschriften te voldoen.

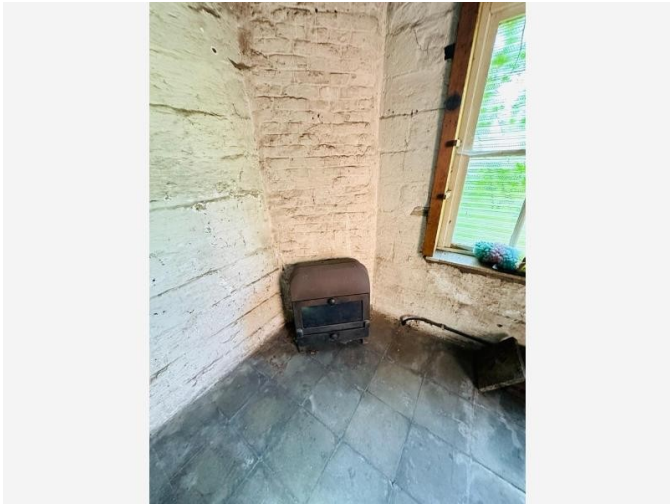
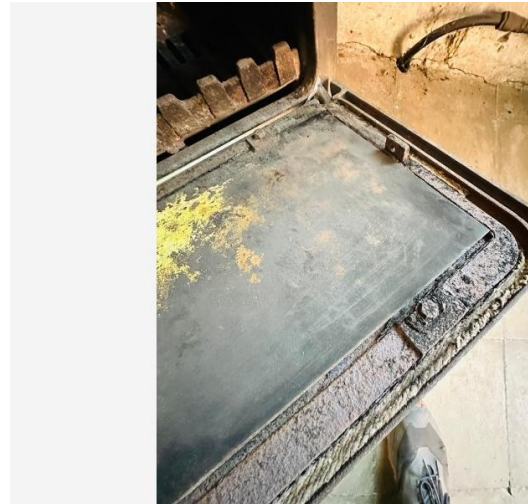
Het asbestmateriaal valt onder de mijlpaal van 2034.

| Eindbeoordeling materiaalrisico | Verhoogd materiaalrisico en/of verhoogde kans op vezelvrijgave |

| Gebondenheid | Categorie 3: niet-hechtgebonden met weinig of geen matrix |
| Asbestsoort (vezeltype) | Alleen chrysotiel aanwezig |
| Asbestconcentratie | Hoog ( $\geq 50\%$ ) |
| Toestand van het materiaal | Licht beschadigd, licht verweerd. Intacte calciumsilicaatplaat of materiaal met categorie 3-gebondenheid |

| Beschrijving | Kachelkoord garage |

- Zorg voor een veilig beheer. Vermijd het beschadigen van het asbestmateriaal. Controleer de toestand jaarlijks op wijzigingen.
- Voer bijkomende staalname(s) uit.

- Eenvoudige handelingen: mag via doe-het-zelf of door werknemer(s) met opleidingsattest eenvoudige handelingen  
Kachel kan voorzichtig zelf in zijn geheel verwijderd worden. Indien enkel het koord verwijderd wordt, via eenvoudige handelingen:
  - Grondige fixatie
  - Tijdens de verwijdering bronafzuiging middels stofzuiger met absoluutfiltering
  - Dragermateriaal grondig reinigen met geïmpregneerde doeken en/of stofzuigers met absoluut-filtering

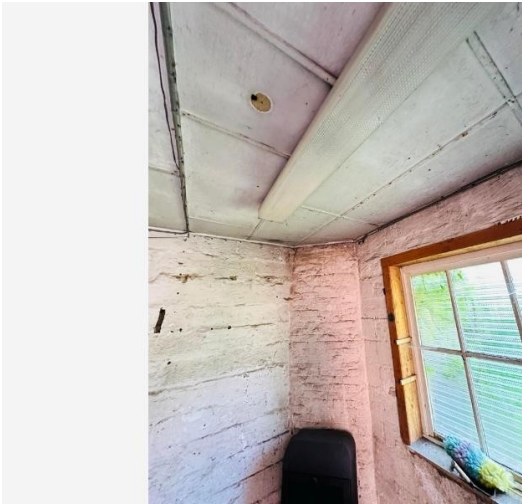
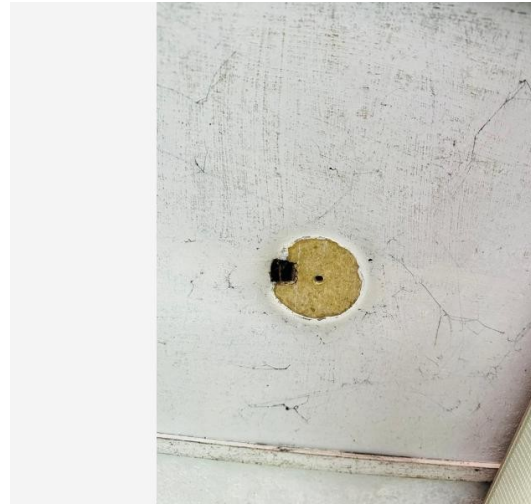
Het asbestmateriaal valt onder de mijlpaal van 2040.

| Asbestconcentratie | Laag (< 50%) |

- Zorg voor een veilig beheer. Vermijd het beschadigen van het asbestmateriaal. Controleer de toestand jaarlijks op wijzigingen.
- Voer bijkomende staalname(s) uit.

- Eenvoudige handelingen: enkel door erkend asbestverwijderaar
  - \* Indien de platen niet kunnen verwijderd worden zonder deze te beschadigen dan dient men beroep te doen op een erkend asbestverwijderaar voor het verwijderen ervan. Bij de verwijdering blijft de uiteindelijke beoordeling van verwijdermethode bij de saneerder om eventueel op te schalen naar een veiligere methode om aan de wettelijke veiligheidsvoorschriften te voldoen.

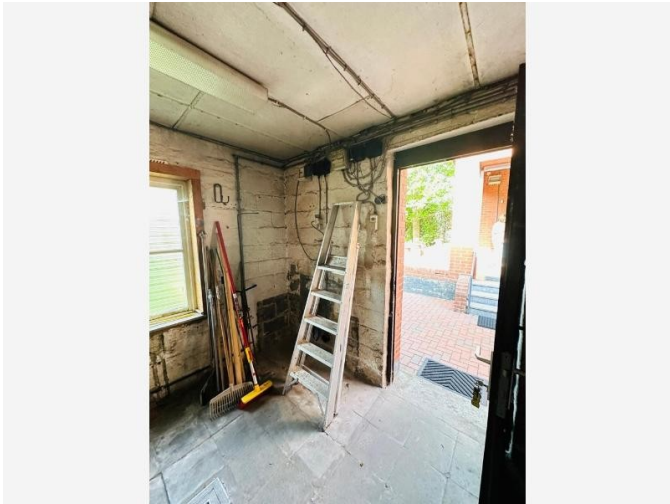
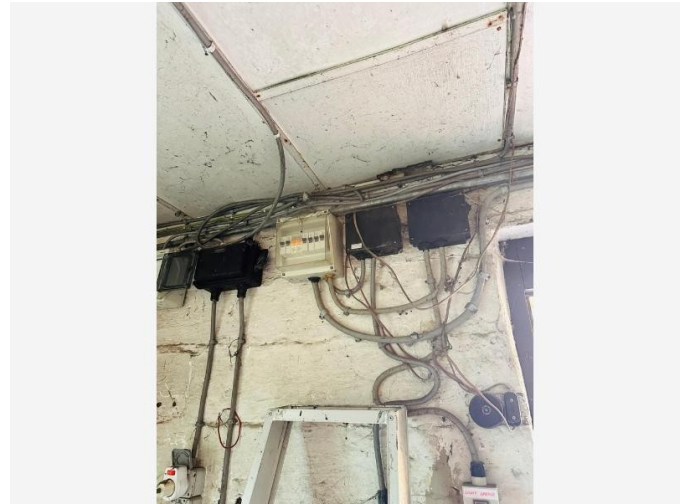
| Identificatiemethode | De asbestdeskundige beoordeelt het materiaal als asbestverdacht en dus asbesthoudend, en dit zonder monstername.<br><br>Motivatie: De monstername brengt andere schade aan dan schade die inherent is aan de monstername. |

wegvoeren naar het containerpark .\*Bevochtig het materiaal voor verwijdering.\*Breek het materiaal niet, gebruik geen mechanische machines met grote snelheid ( boor, zaag , slijpmachine,hogedrukreinigers,etc.)

\*Zorg ervoor dat alles vochtig is en goed afgedekt bij het wegvoeren van het afval.

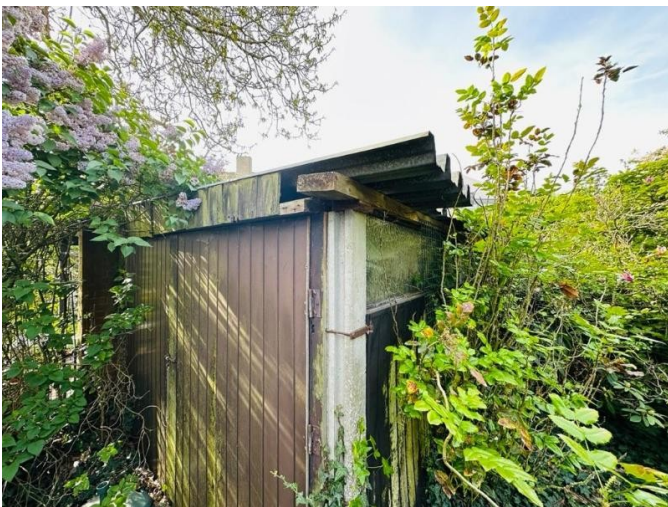
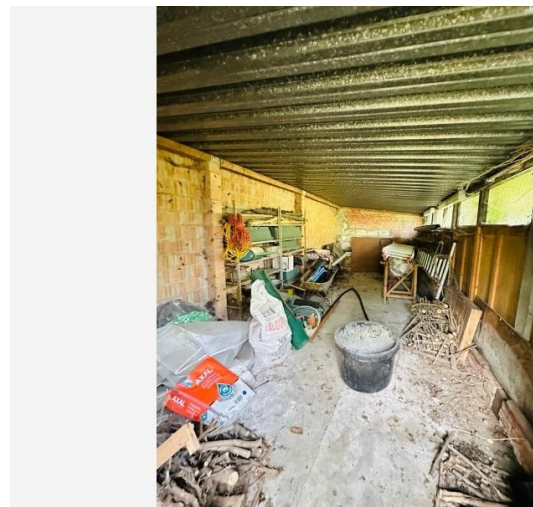
### Fiche 14: Inspectie Dakbedekking

| Beschrijving | Notitie | Terug te vinden op plannen |
|---|---|---|
| Fiche 14: Inspectie Dakbedekking | Het dak van de tuinberging bestaat uit metalen dakprofielen .<br><br>Het hellend dak bestaat uit kleipannen . | - |

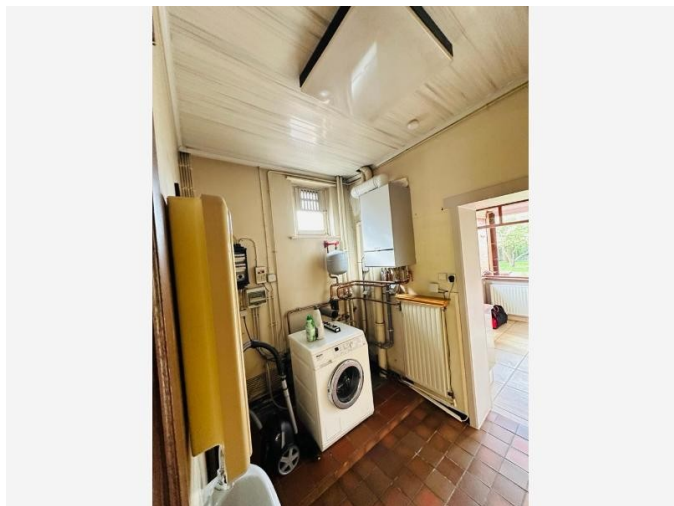
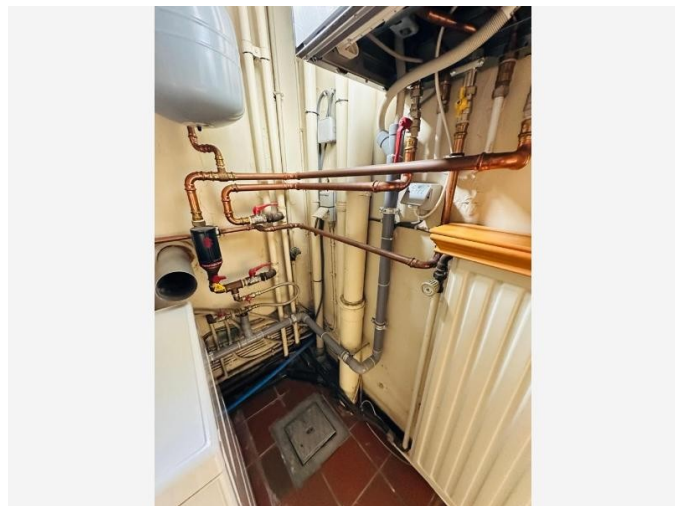
## Fiche 16: Materialen Stookketel

| Beschrijving | Notitie | Terug te vinden op plannen |
|---|---|---|
| Fiche 16: Materialen Stookketel | Visueel geen asbestverdachte materialen vastgesteld . Bij stookketels kunnen wel nog asbestverdachte materialen of pakkingen aanwezig zijn maar zijn niet visueel vast te stellen .De CV-installatie bevindt zich in de wasplaats achter de keuken . | - |
