Asbestinventarisatetest

Homsemstraat 4, 3891 Gingelom

Attestnummer : 20240320-000322.000

Uitgegeven op : 20.03.2024

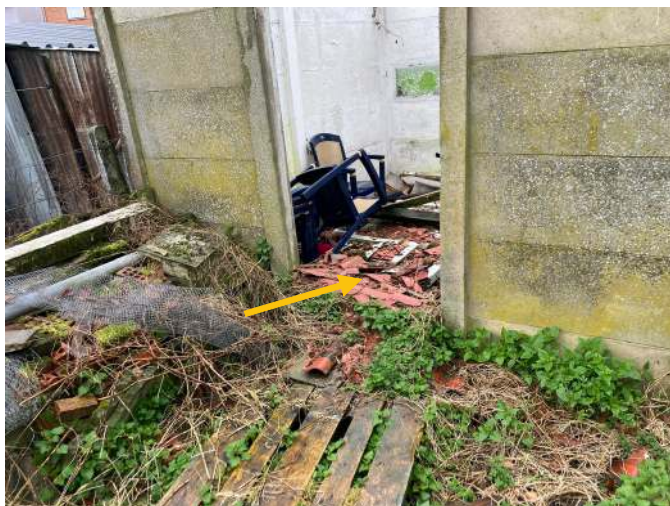
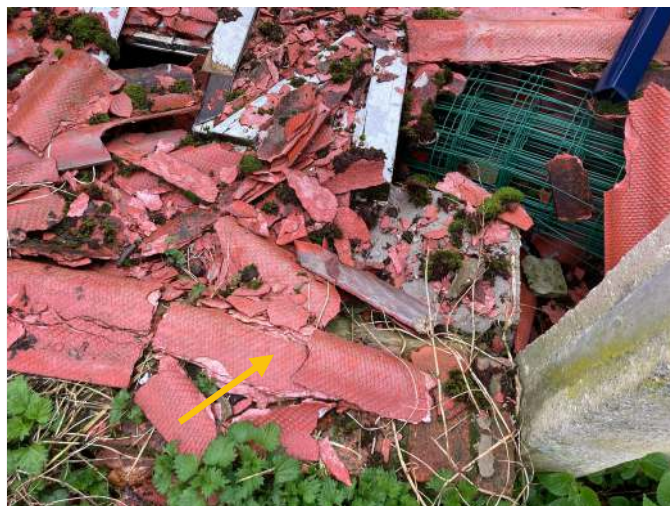
- Eenvoudige handelingen: enkel door erkend asbestverwijderaar
Het afval is bestaande uit zwaar beschadigde golfplaten.

#	Type	Referentie	Resultaat
1.1	Puntmonster	M05	Chrysotiel

Beschrijving	Afval golfplatendak achterbouw
Type afvalstof	Betreft resten (contaminatie) van verwerking of beschadiging
Type resten (contaminatie)	<ul style="list-style-type: none">• Stukken, fragmenten (los, opliggend)
Besmette materialen	<ul style="list-style-type: none">• Steenslag, puin of grond en stenen
Bron van de resten	Stukken golfplaten dak.
Omgeving	Buiten
Primaire drager	Schuin dak
Gebondenheid resten	Hecht
Hoeveelheid (gewicht - aantal)	<ul style="list-style-type: none">• 90,00 kg - 1 stuk
Totaal gewicht	90,00 kg
Eenvoudig bereikbaar	Ja
Identificatiemethode	Vaststelling met monstername
Opmerking	Volledig golfplatendak ingestort.

Dringend verwijderen

- Verwijder het asbestafval.

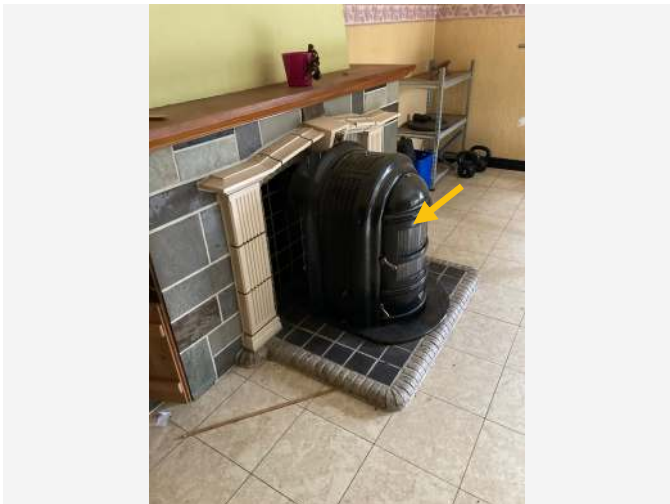
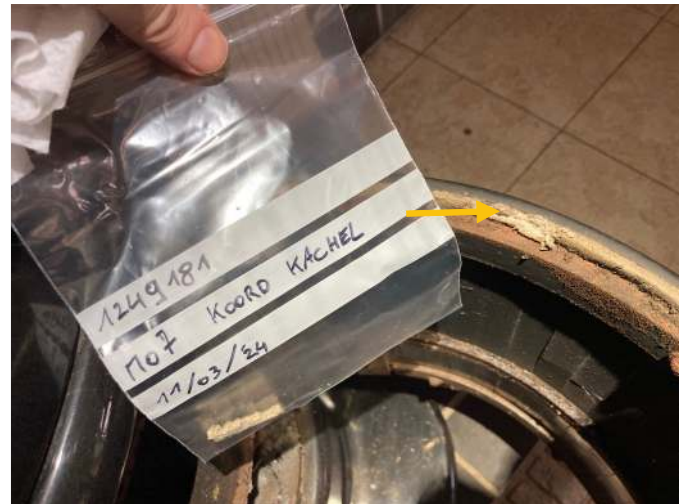
Eindbeoordeling materiaalrisico	Hoog materiaalrisico en/of hoge kans op vezelvrijgave
---------------------------------	---

Gebondenheid	Categorie 3: niet-hechtgebonden met weinig of geen matrix
Asbestsoort (vezeltype)	Alleen chrysotiel
Asbestconcentratie	Hoog ($\geq 50\%$)
Afschermingsgraad van het gehele materiaal	Geheel of deels (ook) vrij aan binnenluchtstromen
Toestand van het materiaal	Licht beschadigd, licht verweerd. Intact materiaal type Pical – asbestboard of categorie III 'gebondenheid'

#	Type	Referentie	Resultaat
2.1	Puntmonster	M07	Chrysotiel

Beschrijving	Kachelkoord (uit asbest verdacht materiaal)
Omgeving	Binnen
Primaire drager	Ruimteverwarming
Asbestmateriaal	Koord, lint, band, strip
Bindmiddel van asbestmateriaal	Weinig of geen bindmiddel (textiel, bevolking, ...)
Gebondenheid op basis van bindmiddel	Niet-hechtgebonden
Hoeveelheid (lengte - omtrek - aantal)	<ul style="list-style-type: none">1,10 m - 3,00 cm - 1 stuk

Dringend verwijderen

- Verwijder dit asbestmateriaal zo snel mogelijk. Volg de toestand goed op.

- Eenvoudige handelingen: mag via doe-het-zelf of door werknemer(s) met opleidingsattest eenvoudige handelingen
Deze niet hechtgebonden toepassing kan je eventueel via deze methode verwijderen. Bijkomende info (oa voorzorgsmaatregelen) kan je terugvinden achteraan dit attest onder de rubriek toelichting.

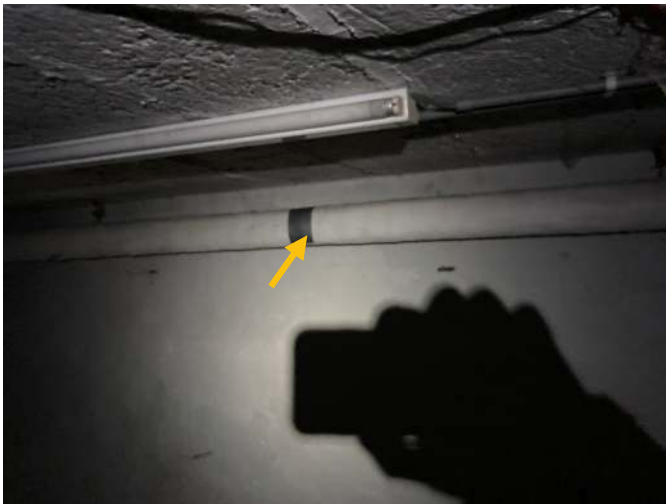
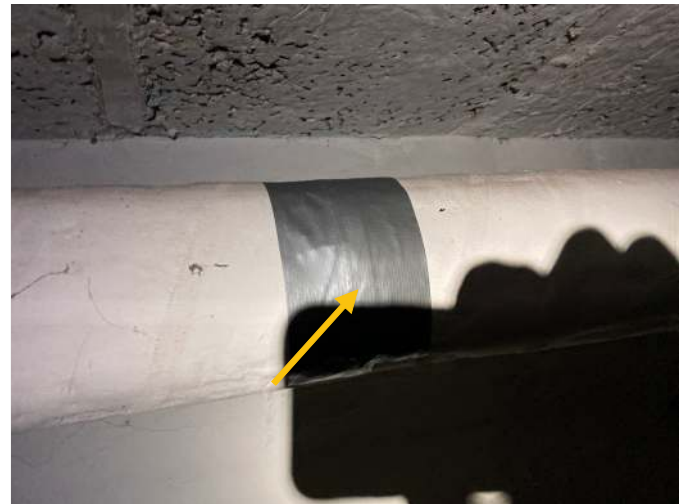
Eindbeoordeling materiaalrisico	Verhoogd materiaalrisico en/of verhoogde kans op vezelvrijgave
---------------------------------	--

Gebondenheid	Categorie 2: niet-hechtgebonden met matrix
Asbestsoort (vezeltype)	Alleen chrysotiel
Asbestconcentratie	Hoog ($\geq 50\%$)
Afschermingsgraad van het gehele materiaal	Geheel of deels (ook) vrij aan de binnenlucht
Toestand van het materiaal	Licht beschadigd, licht verweerd. Intact materiaal type Pical – asbestboard of categorie III 'gebondenheid'

#	Type	Referentie	Resultaat
3.1	Mengmonster	M03 recht	Chrysotiel
3.2	Mengmonster	M11 recht	Chrysotiel
3.3	Mengmonster	M12 bocht	Chrysotiel

Beschrijving	leidingisolatie (gips)
Omgeving	Binnen
Primaire drager	HVAC infrastructuur en uitrusting
Asbestmateriaal	In-situ afwerkingslagen - Thermische isolatie
Bindmiddel van asbestmateriaal	Gips - kalk

Verwijderen

- Zorg voor een veilig beheer. Vermijd het beschadigen van het asbestmateriaal. Controleer de toestand jaarlijks op wijzigingen.

- Hermetische zone (erkend asbestverwijderaar)
Deze niet hechtgebonden toepassing moet je via deze methode verwijderen.

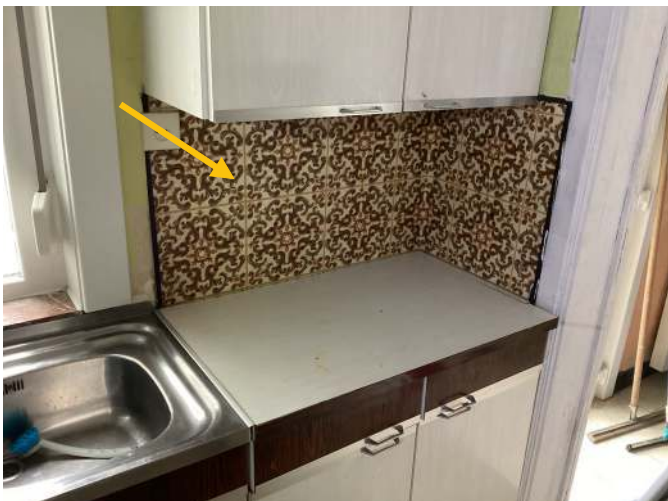
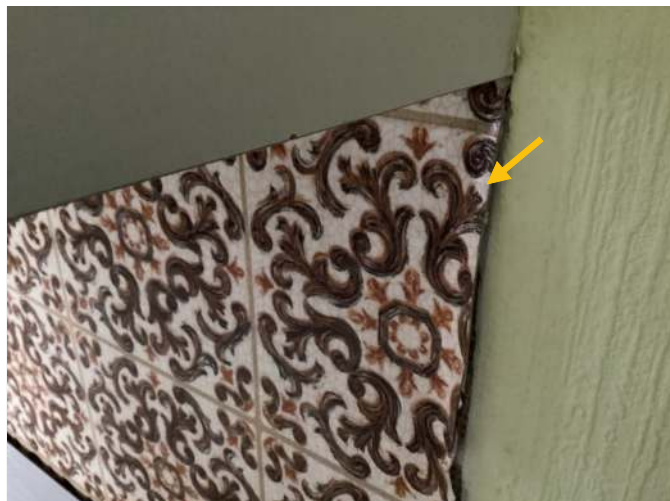
Fiche 4: vloerzeil tegen keukenmuur met verdachte onderlaag

Eindbeoordeling materiaalrisico	Verhoogd materiaalrisico en/of verhoogde kans op vezelvrijgave
---------------------------------	--

Gebondenheid	Categorie 2: niet-hechtgebonden met matrix
Asbestsoort (vezeltype)	Alleen chrysotiel
Asbestconcentratie	Hoog ($\geq 50\%$)
Afschermingsgraad van het gehele materiaal	Geheel of deels (ook) vrij aan de binnenlucht
Toestand van het materiaal	Licht beschadigd, licht verweerd. Intact materiaal type Pical – asbestboard of categorie III 'gebondenheid'

#	Type	Referentie	Resultaat
4.1	Puntmonster	M08	Chrysotiel

Beschrijving	vloerzeil tegen keukenmuur met verdachte onderlaag
Omgeving	Binnen
Primaire drager	Binnenwand
Asbestmateriaal	Prefab - afwerking - Vloerzeil
Bindmiddel van asbestmateriaal	Karton - papier - viltachtig
Gebondenheid op basis van bindmiddel	Niet-hechtgebonden
Hoeveelheid (oppervlakte - aantal)	• 2,50 m ² - 1 stuk

Verwijderen

- Zorg voor een veilig beheer. Vermijd het beschadigen van het asbestmateriaal. Controleer de toestand jaarlijks op wijzigingen.

- Hermetische zone (erkend asbestverwijderaar)
Deze niet hechtgebonden toepassing moet je via deze methode verwijderen.

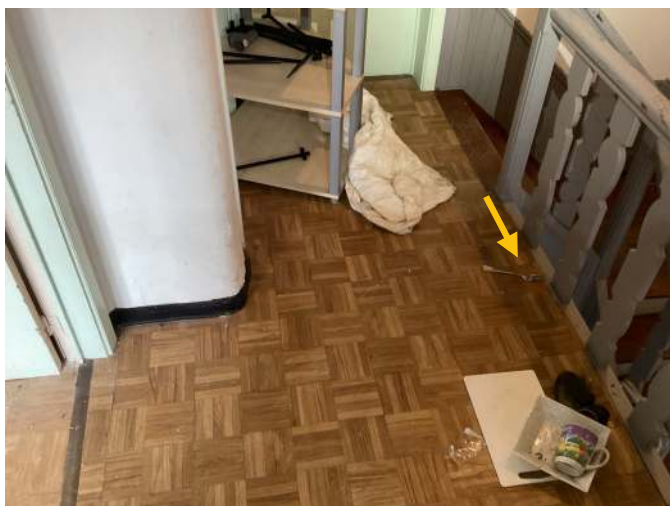
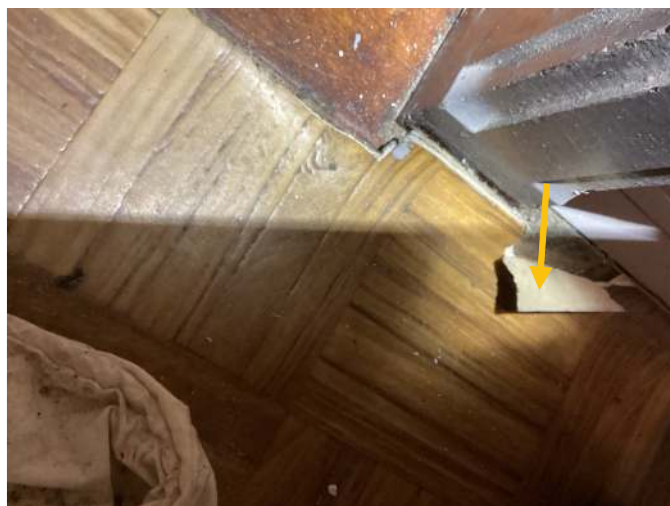
Eindbeoordeling materiaalrisico	Laag materiaalrisico en/of verlaagde kans op vezelvrijgave
---------------------------------	--

Gebondenheid	Categorie 2: niet-hechtgebonden met matrix
Asbestsoort (vezeltype)	Alleen chrysotiel
Asbestconcentratie	Hoog ($\geq 50\%$)
Afschermingsgraad van het gehele materiaal	Geheel of deels (ook) vrij aan de binnenlucht
Toestand van het materiaal	Onbeschadigd, niet verweerd

#	Type	Referentie	Resultaat
5.1	Puntmonster	M04	Chrysotiel

Beschrijving	vloerzeil met verdachte onderlaag
Omgeving	Binnen
Primaire drager	Vloer
Asbestmateriaal	Prefab - afwerking - Vloerzeil
Bindmiddel van asbestmateriaal	Karton - papier - viltachtig
Gebondenheid op basis van bindmiddel	Niet-hechtgebonden
Hoeveelheid (oppervlakte - aantal)	• 2,86 m ² - 1 stuk
Totale oppervlakte	2,86 m ²

Verwijderen

- Zorg voor een veilig beheer. Vermijd het beschadigen van het asbestmateriaal. Controleer de toestand jaarlijks op wijzigingen.

- Hermetische zone (erkend asbestverwijderaar)
Deze niet hechtgebonden toepassing moet je via deze methode verwijderen.

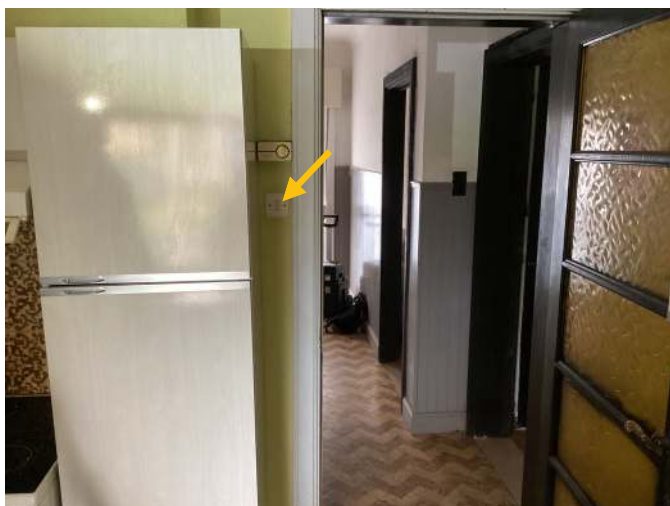
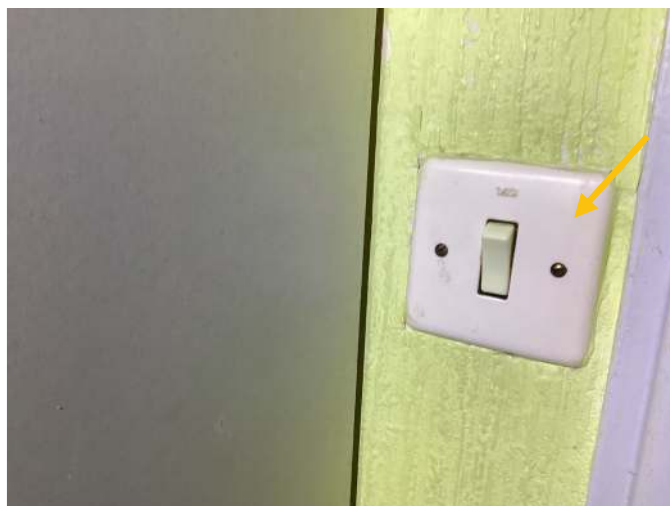
Eindbeoordeling materiaalisico	Laag materiaalisico en/of verlaagde kans op vezelvrijgave
--------------------------------	---

Gebondenheid	Categorie 1: hechtgebonden in oorsprong
Asbestsoort (vezeltype)	Crocidoliet aanwezig
Asbestconcentratie	Laag (< 50%)
Afschermingsgraad van het gehele materiaal	Geheel of deels (ook) vrij aan de binnenlucht
Toestand van het materiaal	Onbeschadigd, niet verweerd

Beschrijving	Bakeliet stopcontacten en schakelaars
Omgeving	Binnen
Primaire drager	Communicatie en elektrische infrastructuur en uitrusting
Asbestmateriaal	Plaat, paneel, tablet - Type Bakeliet
Bindmiddel van asbestmateriaal	Kunststof of -hars
Gebondenheid op basis van bindmiddel	Hecht
Hoeveelheid (oppervlakte - dikte - aantal)	• 0,09 m ² - 3,00 cm - 1 stuk
Totaal volume	0,003 m ³
Eenvoudig bereikbaar	Ja
Bevestigingswijze	• Geschroefd
Identificatiemethode	Vaststelling zonder monsternamen

Zorgvuldig beheren

- Zorg voor een veilig beheer. Vermijd het beschadigen van het asbestmateriaal. Controleer de toestand jaarlijks op wijzigingen.

- Eenvoudige handelingen: mag via doe-het-zelf of door werknemer(s) met opleidingsattest eenvoudige handelingen
Deze hechtgebonden toepassing mag je via deze methode verwijderen. Bijkomende info (oa voorzorgsmaatregelen) kan je terugvinden achteraan dit attest onder de rubriek toelichting.

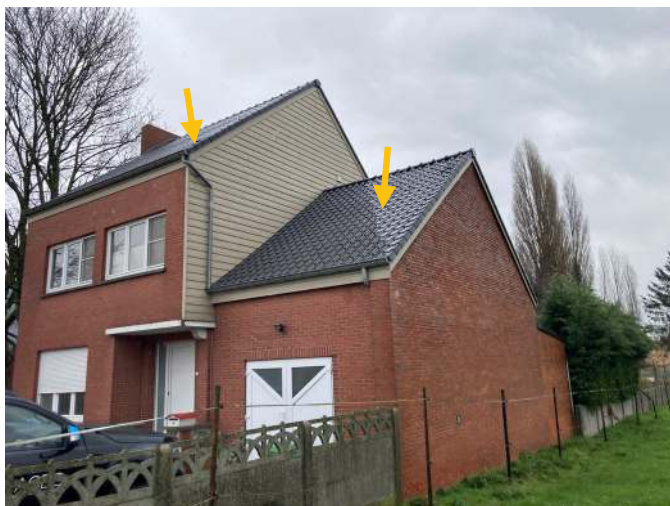
Bij het inspecteren van het dak stellen we vast dat de pannen uit een niet-asbestverdachte materiaal zijn gemaakt.

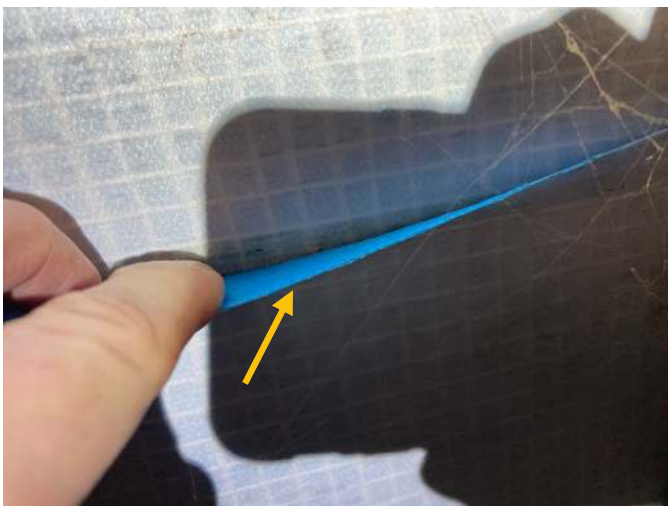
Onderdak bestaande uit recente pvc onderdakdoek.

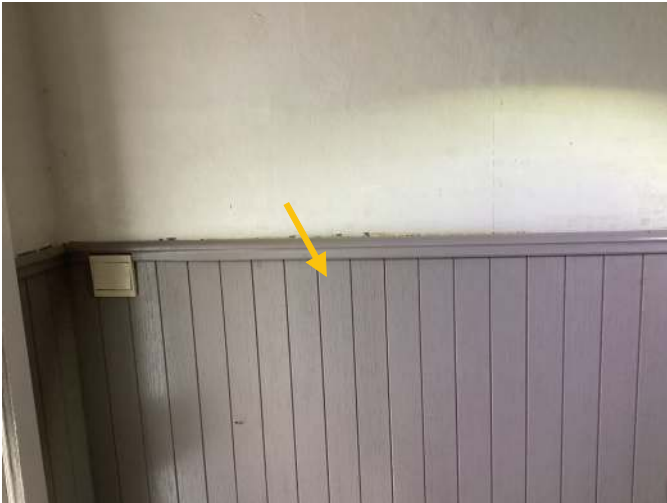
Er zijn voorzetwanden geplaatst bestaande uit gipskarton of hout. Zonder destructie is inspectie van de achterliggende wanden niet mogelijk.

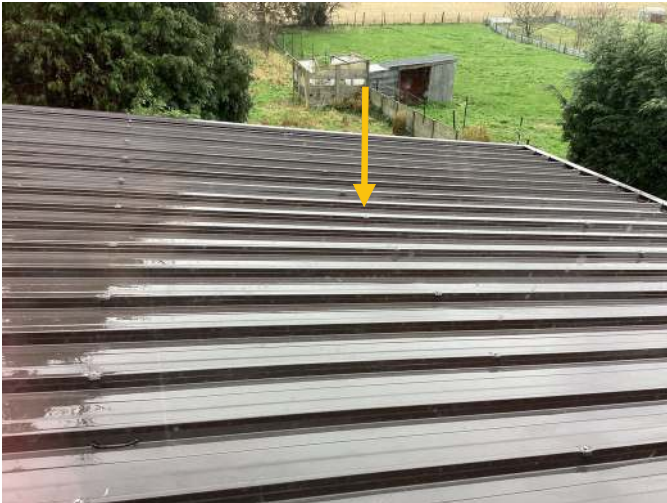
Bij het inspecteren van het dak boven salon en badkamer stellen we vast dat het dak uit een niet-asbestverdachte materiaal zijn gemaakt.

Bestaande uit metalen dakpanelen.
