Asbestinventarisatetest

Heiseltstraat 31, 3890 Gingelom

Attestnummer : 20240813-000221.000

Uitgegeven op : 13.08.2024

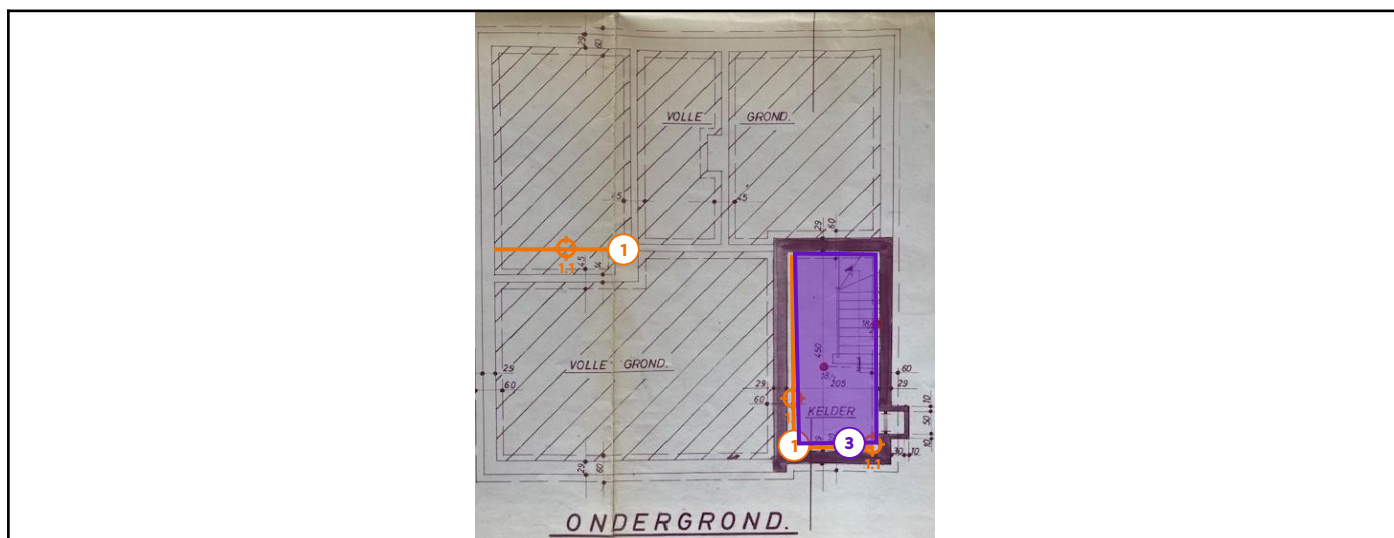
Plan 1.1: Kelder

Beschrijving	Type	Actie
1. Leidingisolatie	Asbestmateriaal	Verwijderen
1.1 Code: 050824JEU003	Mengmonster	-
3. Lijm laag tegels + tegels	Advies	-

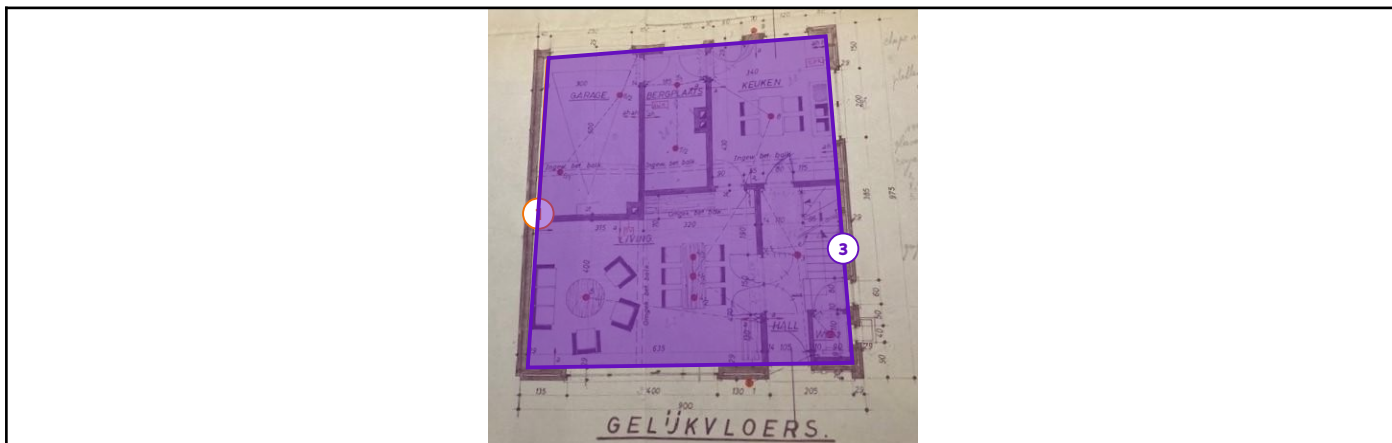
Plan 1.6: Gelijkvloers

Beschrijving	Type	Actie
1. Leidingisolatie	Asbestmateriaal	Verwijderen
3. Lijm laag tegels + tegels	Advies	-

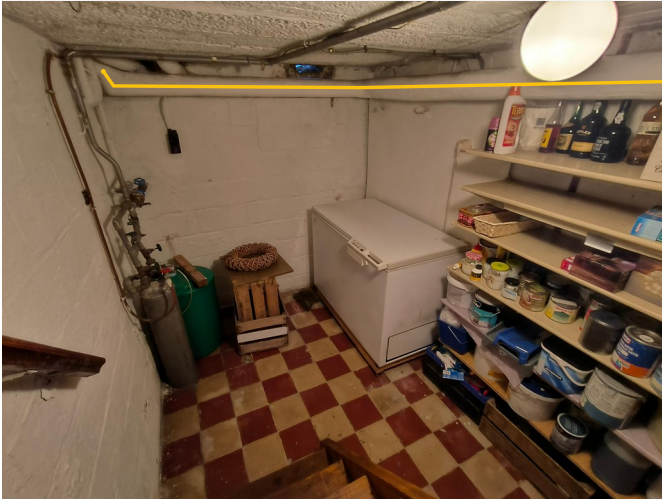
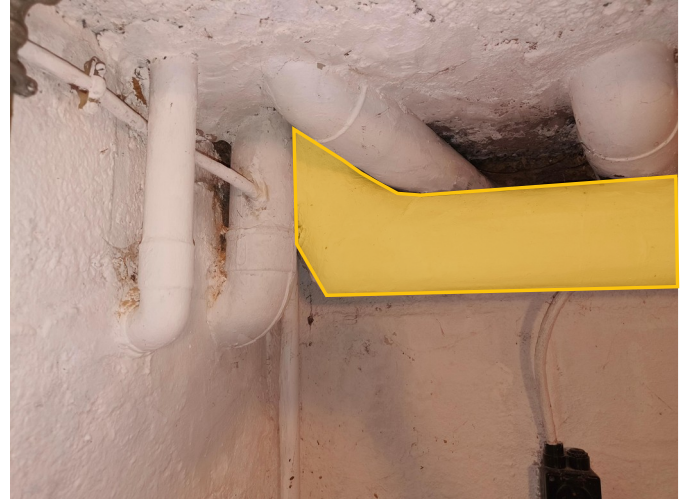
Het asbestmateriaal valt onder de mijlpaal van 2034.

Eindbeoordeling materiaalrisico	Laag materiaalrisico en/of verlaagde kans op vezelvrijgave
---------------------------------	--

Gebondenheid	Categorie 2: niet-hechtgebonden met matrix
Asbestsoort (vezeltype)	Amfibool aanwezig, uitgezonderd crocidoliet
Asbestconcentratie	Laag (< 50%)
Afschermingsgraad van het gehele materiaal	Enkel randen niet afgeschermd maar geen contact met binnenluchtstromen
Toestand van het materiaal	Licht beschadigd, licht verweerd. Intact calciumsilicaatmateriaal of categorie III 'gebondenheid'

#	Type	Referentie	Resultaat
1.1	Mengmonster	050824JEU003	Amosiet

Beschrijving	Leidingisolatie
Omgeving	Binnen
Primaire drager	HVAC infrastructuur en uitrusting
Asbestmateriaal	In-situ afwerkingslagen - Thermische isolatie
Bindmiddel van asbestmateriaal	Gips - kalk
Gebondenheid op basis van bindmiddel	Niet-hechtgebonden
Hoeveelheid (lengte - omtrek - dikte - aantal)	<ul style="list-style-type: none">• 18,00 m - 47,00 cm - 2,00 cm - 1 stuk
Totaal volume	0,169 m ³
Eenvoudig bereikbaar	Ja
Bevestigingswijze	<ul style="list-style-type: none">• Verlijmd, ingegoten, versmeerd
Identificatiemethode	Vaststelling met monstername
Destructieve handeling voor identificatie	Nee
Opmerking	De hoeveelheid is gebaseerd op een schatting en is geenzins bindend. De aangegeven hoeveelheid kan niet gebruikt worden voor het opmaken van bestekken.

Verwijderen

- Zorg voor een veilig beheer. Vermijd het beschadigen van het asbestmateriaal. Controleer de toestand jaarlijks op wijzigingen.

- Hermetische zone (erkend asbestverwijderaar)
Bij verwijdering komt er steeds een grote hoeveelheid vezels vrij.
Verwijder deze asbesttoepassing nooit zelf!

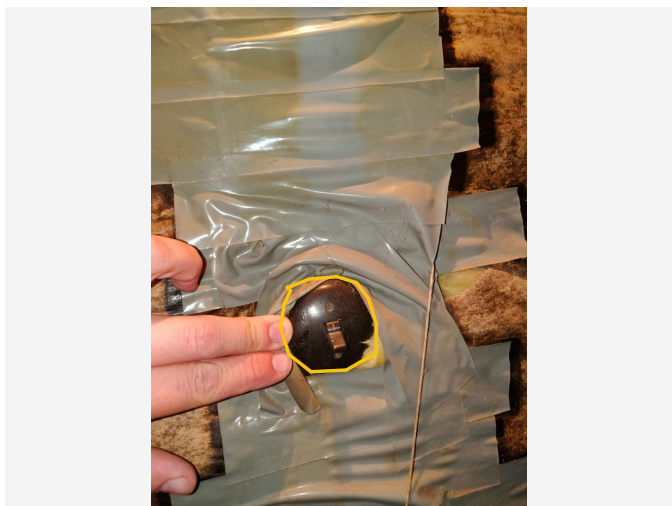
Deze schakelaar op de zolder is vervaardigd uit bakeliet en is mogelijk asbesthoudend.

Wees steeds voorzichtig bij het renoveren van de elektrische installatie.

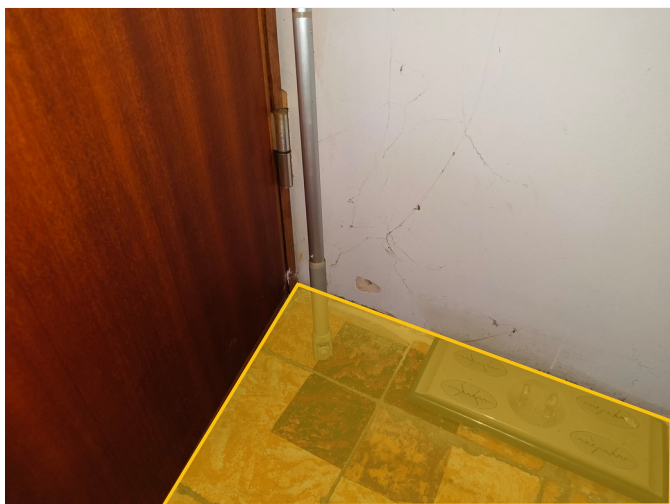
De tegels en/of de lijmlaag op vloeren en wanden kunnen asbesthoudend zijn.

Staalname is niet mogelijk zonder een destructief onderzoek.

Laat bij grondige renovatie bijkomende stalen nemen.

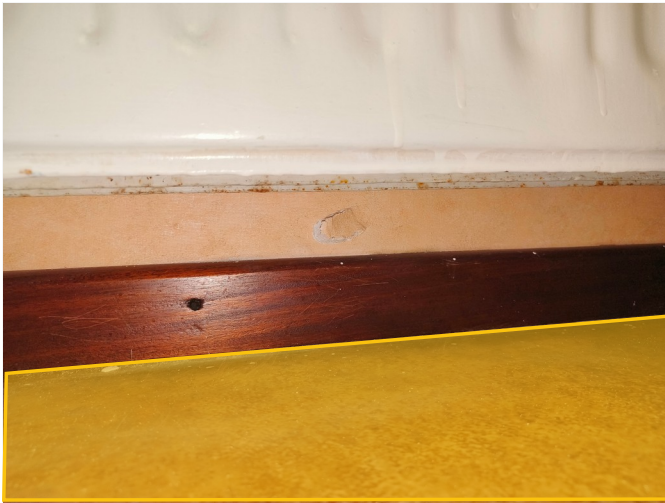
De vinyl vloerafwerking en/of lijmlaag kunnen asbesthoudend zijn.

Staalname is niet mogelijk zonder destructief onderzoek.

Voer bij grondige renovatie steeds bijkomende staalnames uit.

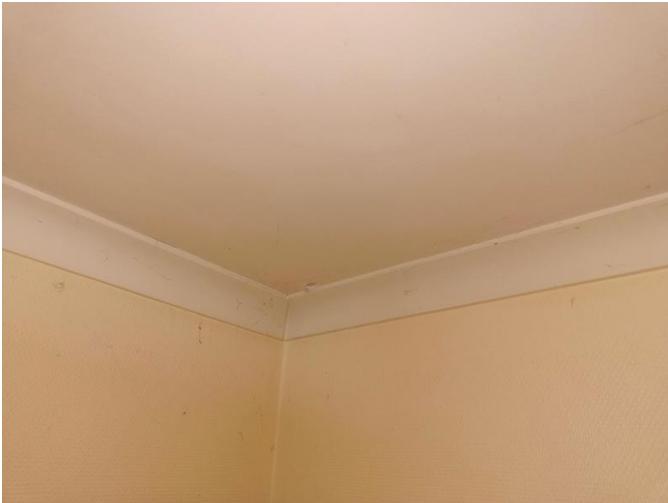
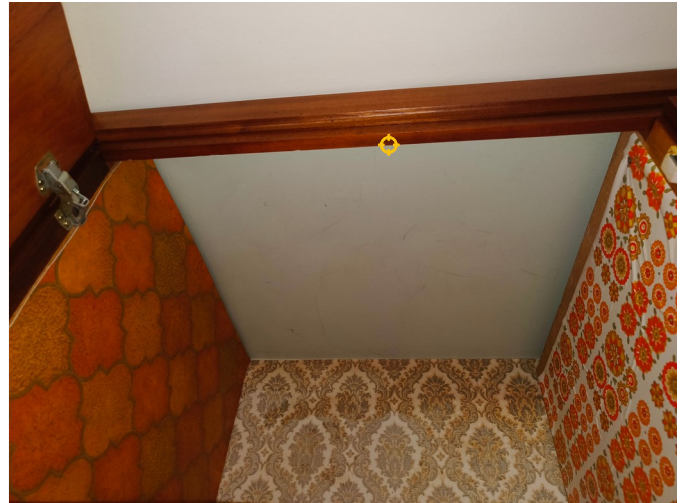
Fiche 5: Pleisterwerk plafonds

Geen asbest

#	Type	Referentie	Resultaat
5.1	Mengmonster	050824JEU002	Geen asbest

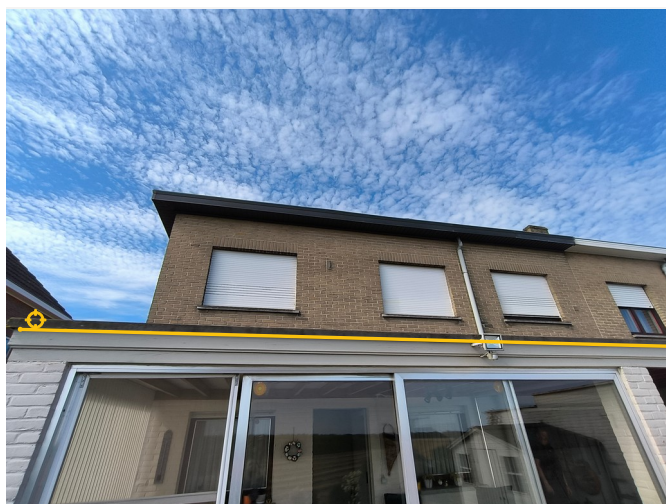
Fiche 6: Roofing

Geen asbest

#	Type	Referentie	Resultaat
6.1	Puntmonster	050824JEU004	Geen asbest

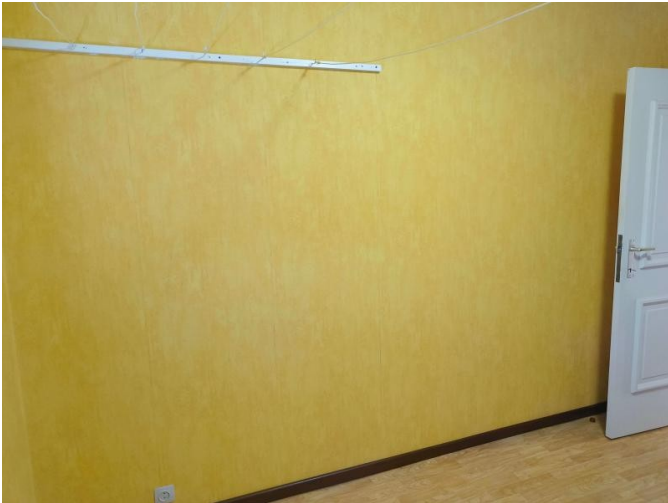
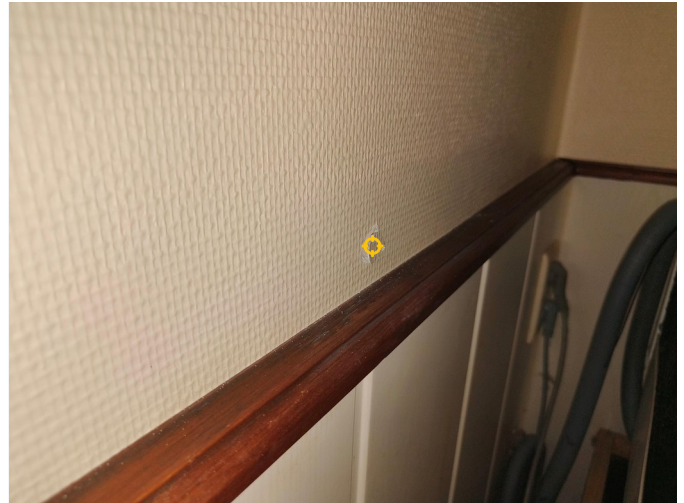
Fiche 7: Pleisterwerk wanden

Geen asbest

#	Type	Referentie	Resultaat
7.1	Mengmonster	050824JEU001	Geen asbest
