# Asbestinventarisatetest

Terwouwenstraat 106, 3800 Sint-Truiden

Attestnummer : 20240627-000283.000

## Niet-asbestveilig

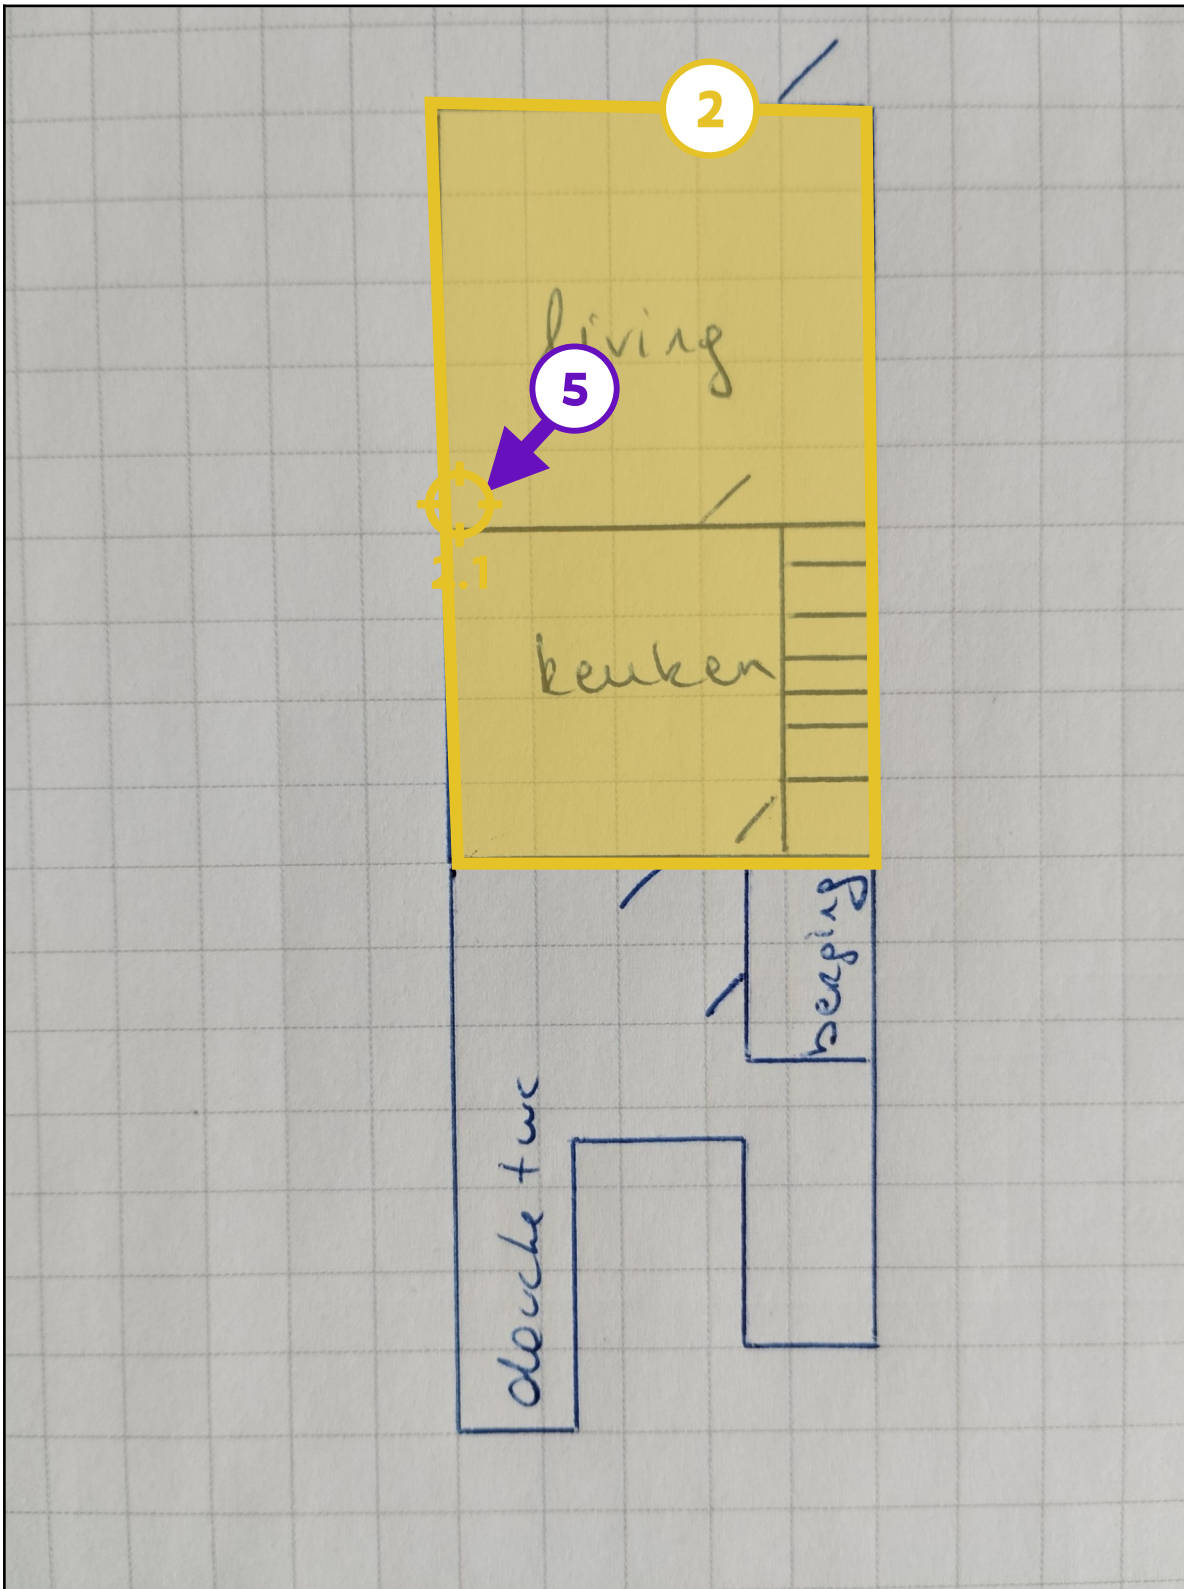
## Plan 1.3: Gelijkvloers vloer

2. Colovinyltegel + lijm	Asbestmateriaal	Zorgvuldig beheren
2.1 Code: 2	Puntmonster	-
5. Dichtingskoord	Advies	-

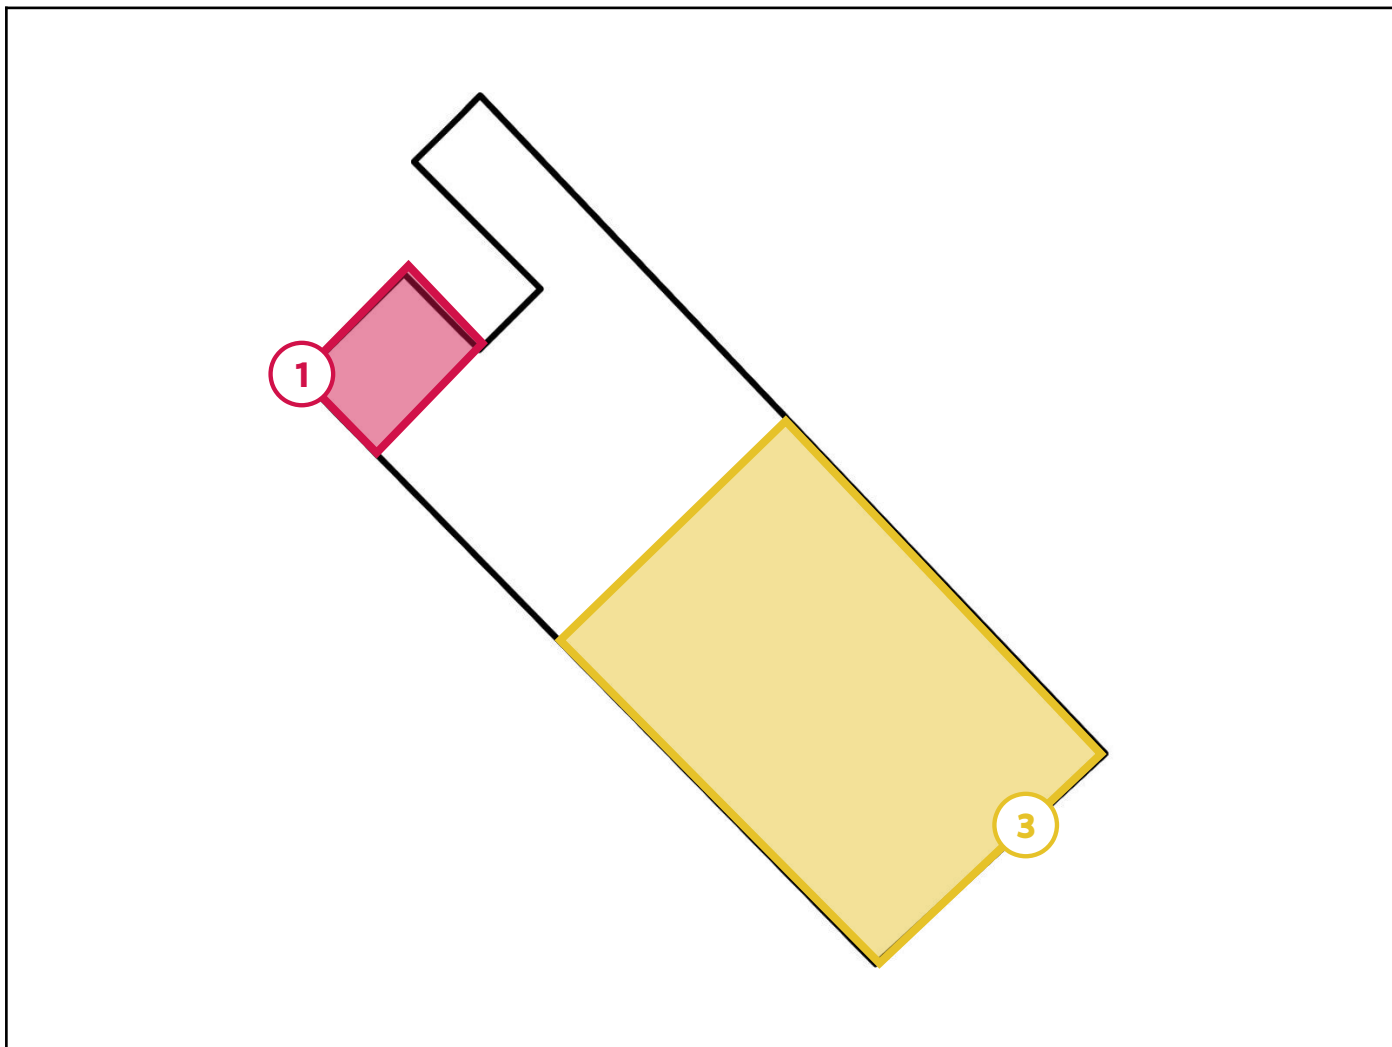
## Plan 1.4: Hoofdgebouw plan

Beschrijving	Type	Actie
1. Golfplaten	Asbestmateriaal	Dringend verwijderen
3. Onderdakplaten	Asbestmateriaal	Zorgvuldig beheren

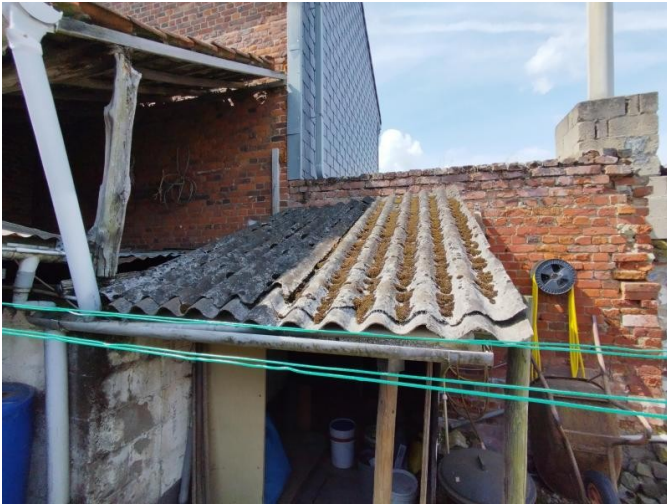
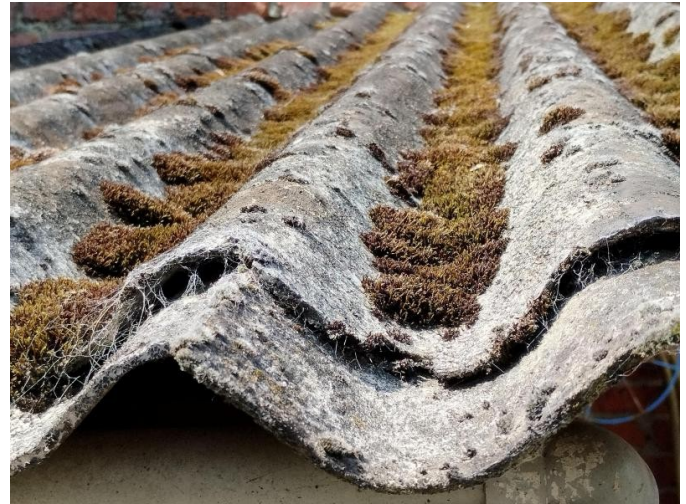
Het asbestmateriaal valt onder de mijlpaal van 2034.

Eindbeoordeling materiaalrisico	Hoog materiaalrisico en/of hoge kans op vezelvrijgave
---------------------------------	---

Gebondenheid	Categorie 1: hechtgebonden in oorsprong
Asbestsoort (vezeltype)	Crocidoliet aanwezig
Asbestconcentratie	Laag (< 50%)
Afschermingsgraad van het gehele materiaal	Geheel of deels (ook) vrij aan de binnenlucht
Toestand van het materiaal	Matig beschadigd, matig verweerd

Beschrijving	Golfplaten
Omgeving	Grenst aan binnen- en buitenlucht
Primaire drager	Schuin dak
Asbestmateriaal	Dak- en gevelbekleding - Golfplaat
Bindmiddel van asbestmateriaal	Cement
Gebondenheid op basis van bindmiddel	Hecht
Hoeveelheid (oppervlakte - aantal)	<ul style="list-style-type: none"><li>• 4,00 m<sup>2</sup> - 1 stuk</li></ul>
Totale oppervlakte	4,00 m <sup>2</sup>
Eenvoudig bereikbaar	Ja
Bevestigingswijze	<ul style="list-style-type: none"><li>• Geschroefd</li></ul>
Identificatiemethode	Vaststelling zonder monsternamen
Destructieve handeling voor identificatie	Nee
Opmerking	De golfplaten zijn visueel en volgens expertise als asbestverdacht beschouwd. De vermelde oppervlaktes, diktes en volumes betreffen een berekende schatting. Er worden geen rechten verleend aan deze oppervlaktes/diktes/volumes.

**Dringend verwijderen**

- Verwijder dit asbestmateriaal zo snel mogelijk. Volg de toestand goed op.
- Hemelwater dat afspoelt van asbestcement daken of gevels kan asbestdeeltjes bevatten. Gebruik het enkel voor gesloten circuits (bv. spoelen toiletten). Reinig na het vervangen van het dak of de gevel de dakgoten en regenwaterput of -ton om asbesthoudend sediment of slib te verwijderen

- Eenvoudige handelingen: mag via doe-het-zelf of door werknemer(s) met opleidingsattest eenvoudige handelingen  
EH via doe-het zelf Dragen van de nodige beschermingsmiddelen (mondmasker ffp3, handschoenen, tyvec). Indien mogelijk de ondervloer afdekken , golfplaten voorzichtig verwijderen, extra fixeren, niet breken , niet gooien, onmiddellijk verpakken of voorzichtig in container met asbest bag plaatsen. Indien golfplaten in slechte staat zijn en kans bestaat op breken : Eenvoudige handeling opgeleid personeel , alle werknemer(s) moeten wel beschikken over een opleidingsattest eenvoudige handelingen 8u

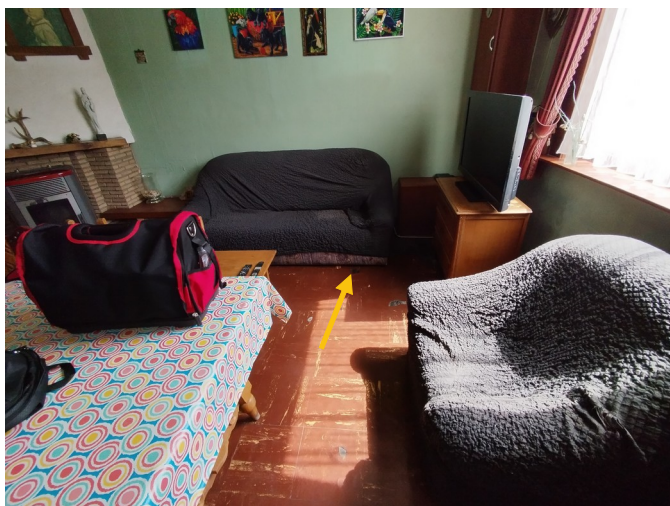
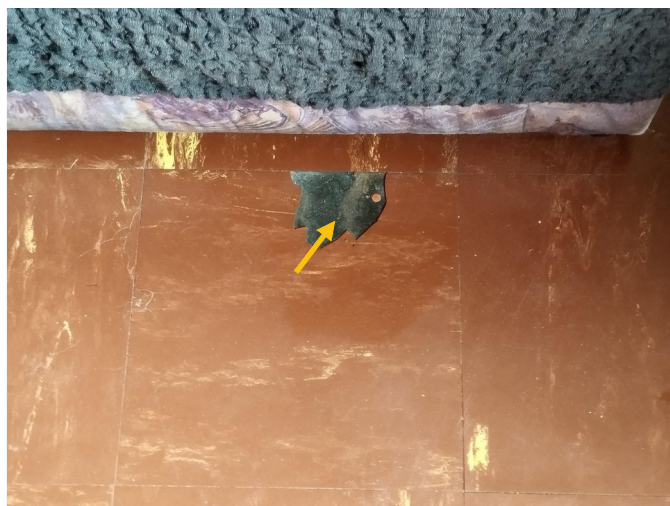
Het asbestmateriaal valt onder de mijlpaal van 2040.

Eindbeoordeling materiaalrisico	Laag materiaalrisico en/of verlaagde kans op vezelvrijgave
---------------------------------	--

Gebondenheid	Categorie 1: hechtgebonden in oorsprong
Asbestsoort (vezeltype)	Alleen chrysotiel
Asbestconcentratie	Laag (< 50%)
Afschermingsgraad van het gehele materiaal	Geheel of deels (ook) vrij aan de binnenlucht
Toestand van het materiaal	Licht beschadigd, licht verweerd. Intact materiaal type Pical – asbestboard of categorie III 'gebondenheid'

#	Type	Referentie	Resultaat
2.1	Puntmonster	2	Chrysotiel

Beschrijving	Colovinyltegel + lijm
Omgeving	Binnen
Primaire drager	Vloer
Asbestmateriaal	Prefab - afwerking - Tegel
Bindmiddel van asbestmateriaal	Kunststof of -hars
Gebondenheid op basis van bindmiddel	Hecht
Hoeveelheid (oppervlakte - dikte - aantal)	<ul style="list-style-type: none"><li>• 70,00 m<sup>2</sup> - 0,50 cm - 1 stuk</li></ul>
Totaal volume	0,35 m <sup>3</sup>
Eenvoudig bereikbaar	Ja
Bevestigingswijze	<ul style="list-style-type: none"><li>• Verlijmd, ingegoten, versmeerd</li></ul>
Identificatiemethode	Vaststelling met monstername
Destructieve handeling voor identificatie	Nee
Opmerking	De vermelde oppervlaktes, diktes en volumes betreffen een beredeneerde schatting. Er worden geen rechten verleend aan deze oppervlaktes/diktes/volumes.

Zorgvuldig beheren

- Zorg voor een veilig beheer. Vermijd het beschadigen van het asbestmateriaal. Controleer de toestand jaarlijks op wijzigingen.

- Hermetische zone (erkend asbestverwijderaar)  
13 jan 2023

Voor het verwijderen van asbesthoudende tegels en lijmlagen zal vanaf 1 februari 2023 de techniek van de hermetisch afgesloten zone toegepast dienen te worden, zo laat de Inspectie Toezicht Welzijn op het Werk weten. Deze verwijderingsmethode mag enkel uitgevoerd worden door een erkend asbest verwijderaar.

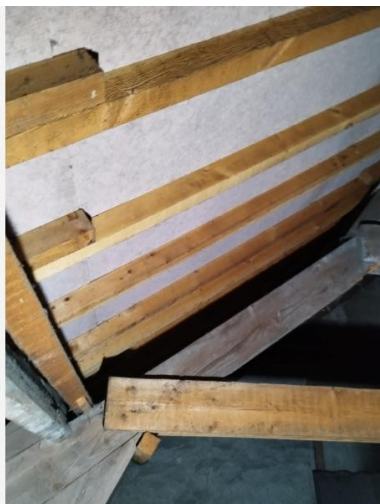
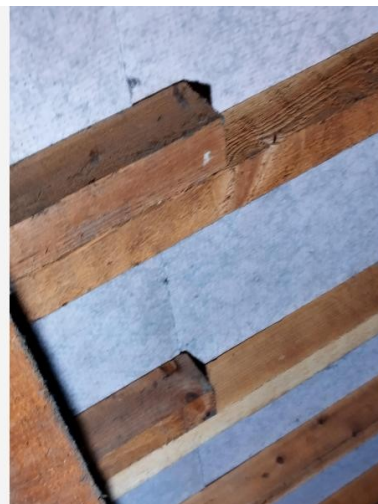
Het asbestmateriaal valt onder de mijlpaal van 2040.

Eindbeoordeling materiaalrisico	Laag materiaalrisico en/of verlaagde kans op vezelvrijgave
---------------------------------	--

Gebondenheid	Categorie 1: hechtgebonden in oorsprong
Asbestsoort (vezeltype)	Crocidoliet aanwezig
Asbestconcentratie	Laag (< 50%)
Afschermingsgraad van het gehele materiaal	Geheel of deels (ook) vrij aan de binnenlucht
Toestand van het materiaal	Onbeschadigd, niet verweerd

Beschrijving	Onderdakplaten
Omgeving	Binnen
Primaire drager	Schuin dak
Asbestmateriaal	Plaat, paneel, tablet - Type Menuiserite
Bindmiddel van asbestmateriaal	Cement
Gebondenheid op basis van bindmiddel	Hecht
Hoeveelheid (oppervlakte - dikte - aantal)	<ul style="list-style-type: none"><li>• 90,00 m<sup>2</sup> - 0,50 cm - 1 stuk</li></ul>
Totaal volume	0,45 m <sup>3</sup>
Eenvoudig bereikbaar	Nee <ul style="list-style-type: none"><li>• Het asbestmateriaal is bedekt (uitgezonderd laag verf, coating, behang, kunststof, textiel) en het wegnemen van het bedekkende materiaal kan niet zonder het bedekkende materiaal te beschadigen.</li></ul>
Bevestigingswijze	<ul style="list-style-type: none"><li>• Geklemd</li></ul>
Identificatiemethode	Vaststelling zonder monstername
Destructieve handeling voor identificatie	Nee
Opmerking	. De vermelde oppervlaktes, diktes en volumes betreffen een beredeneerde schatting. Er worden geen rechten verleend aan deze oppervlaktes/diktes/volumes.

Zorgvuldig beheren

- Zorg voor een veilig beheer en verwijder dit asbestmateriaal wanneer het bij werken eenvoudig bereikbaar wordt. Controleer de toestand jaarlijks op wijzigingen.
- Voer bijkomende staalname(s) uit.

- Eenvoudige handelingen: mag via doe-het-zelf of door werknemer(s) met opleidingsattest eenvoudige handelingen  
Opgeleid personeel (dak werker met 8u basisopleiding asbest)

indien de platen eenvoudig te verwijderen zijn zonder kans op breken kan dit via doe-het-zelf of door werknemer(s) met opleidingsattest eenvoudige handelingen; Dek de zoldervloer af met plastic folie . dragen van de nodige beschermingsmiddelen (mondmasker ffp3, handschoenen,tyvec ) Verwijder de dakpannen. Fixeer het plaatmateriaal , de asbesthoudende platen één voor één en in hun geheel verwijderen. Niet gooien, niet breken. Reinig nadien de draagstructuur met vochtige doeken (+stofzuiger met absoluut filter kan niet gehoord worden dus voor een particulier niet mogelijk .) Alle werknemer(s) moeten wel beschikken over een opleidingsattest eenvoudige handelingen 8u.

Een vastgesteld asbesthoudend onderdak mag niet definitief ingesloten worden , dit dient verplicht verwijderd te worden als het bij werken bereikbaar wordt. (vb bij vernieuwen van de dakbedekking onderdak mee verwijderen )

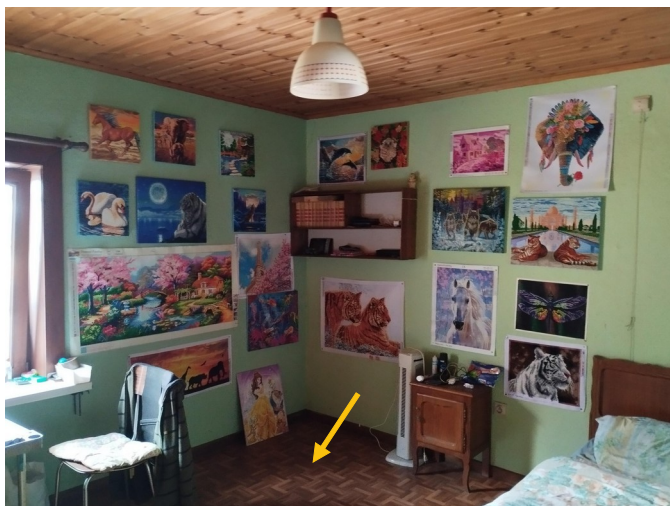
Volgens expertise kunnen we deze vinyl als niet asbest verdacht beschouwen

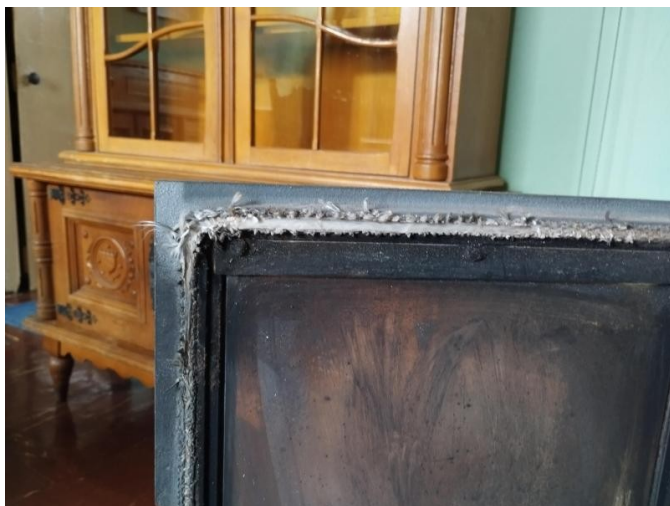
de koord werd visueel herkend als een synthetische koord en is niet asbesthoudend.

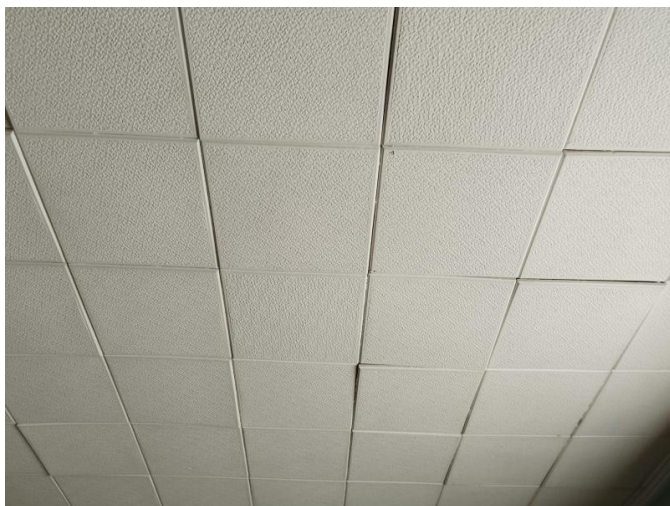
Alle plafonds zijn afgewerkt met valse plafonds in plaatmateriaal. Het is niet duidelijk of er pleisterwerk aanwezig is achter deze valse plafonds, het is aangewezen om bijkomend onderzoek uit te voeren bij werken.

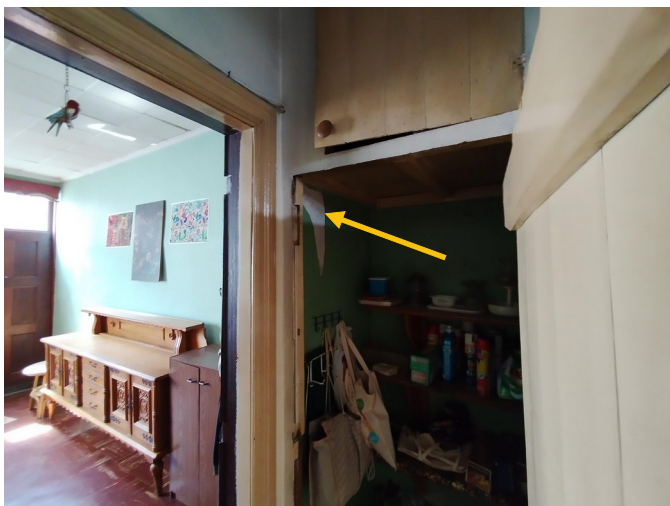
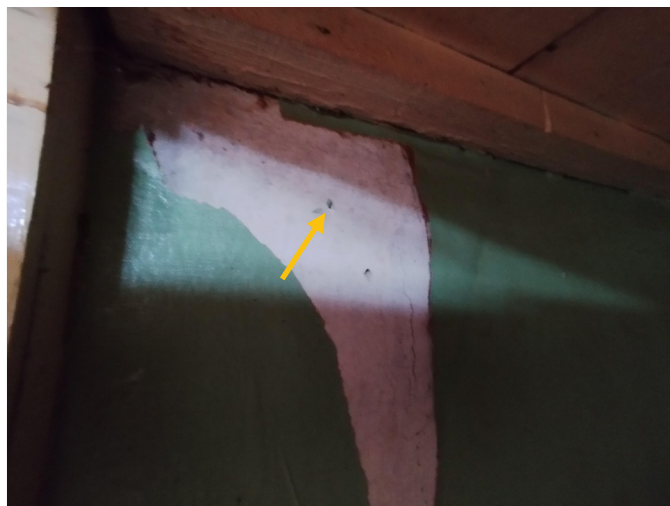
Geen asbest

#	Type	Referentie	Resultaat
7.1	Mengmonster	1	Geen asbest

<b>Beschrijving</b>	Pleisterwerk wanden
<b>Omgeving</b>	Binnen
<b>Primaire drager</b>	Binnenwand
<b>Bindmiddel van materiaal</b>	Gips - kalk
<b>Gebondenheid op basis van bindmiddel</b>	Niet-hechtgebonden
<b>Hoeveelheid (oppervlakte - dikte - aantal)</b>	• 160,00 m <sup>2</sup> - 1,00 cm - 1 stuk
<b>Totaal volume</b>	1,60 m <sup>3</sup>
<b>Identificatiemethode</b>	Vaststelling met monstername
<b>Destructieve handeling voor identificatie</b>	Nee
<b>Opmerking</b>	<p>Volgens het inspectieprotocol is een monstername van het pleisterwerk verplicht om dit te identificeren als niet-asbesthoudend.</p> <p>Locatie staalnames: individuele ruimte: Living / natte ruimte: Keuken / stookplaats: NVT / traphal: Onder de trap, gelijkvloers.</p> <p>De vermelde oppervlaktes en volumes betreffen een beredeneerde schatting. Er worden geen rechten verleend aan deze oppervlaktes/volumes. De dikte is een schatting die voorkomt uit de monsterplaatsen en is daarom niet altijd representatief.</p>
