Asbestinventarisatetest

Luikersteenweg 462, 3800 Sint-Truiden

Attestnummer : 20240912-000288.000

Uitgegeven op : 12.09.2024

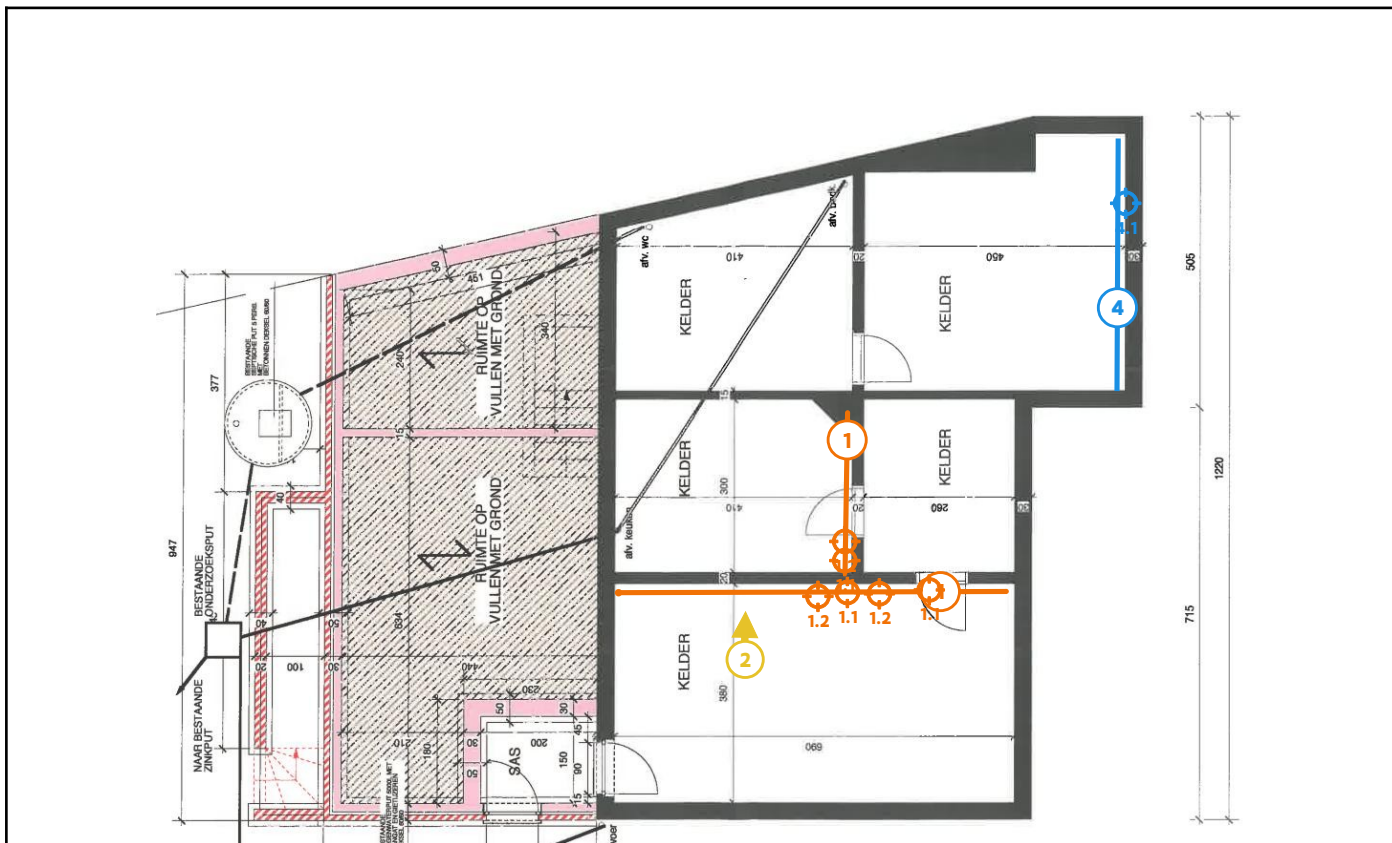
Plan 1.2: kelder

Beschrijving	Type	Actie
1. leidingisolatie	Asbestmateriaal	Verwijderen
1.1 Code: 2	Mengmonster	-
1.2 Code: 3	Mengmonster	-
2. Bakeliet	Asbestmateriaal	Zorgvuldig beheren
4. Pleisterwerk wanden	Geen asbest	-
4.1 Code: 1	Mengmonster	-

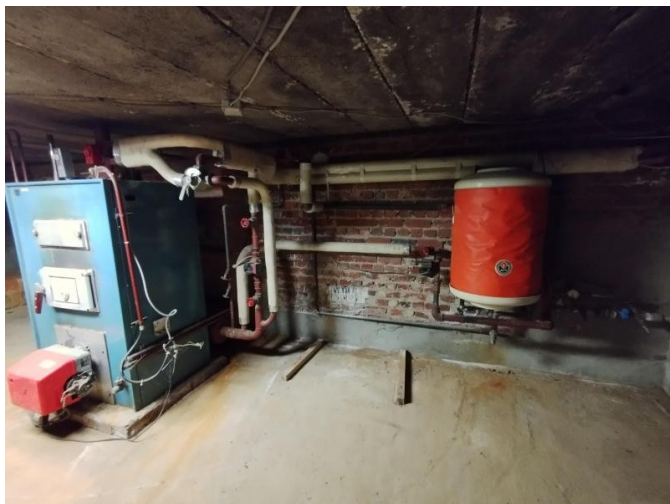
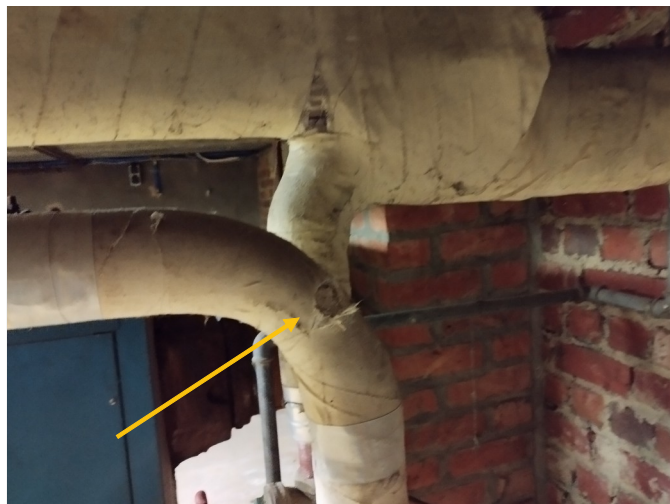
Het asbestmateriaal valt onder de mijlpaal van 2034.

Eindbeoordeling materiaalrisico	Verhoogd materiaalrisico en/of verhoogde kans op vezelvrijgave
---------------------------------	--

Gebondenheid	Categorie 2: niet-hechtgebonden met matrix
Asbestsoort (vezeltype)	Amfibool aanwezig, uitgezonderd crocidoliet
Asbestconcentratie	Hoog ($\geq 50\%$)
Afschermingsgraad van het gehele materiaal	Geheel of deels (ook) vrij aan de binnenlucht
Toestand van het materiaal	Licht beschadigd, licht verweerd. Intact calciumsilicaatmateriaal of categorie III 'gebondenheid'

#	Type	Referentie	Resultaat
1.1	Mengmonster	2	Amosiet
1.2	Mengmonster	3	Amosiet

Beschrijving	leidingisolatie
Omgeving	Binnen
Primaire drager	HVAC infrastructuur en uitrusting
Asbestmateriaal	In-situ afwerkingslagen - Thermische isolatie
Bindmiddel van asbestmateriaal	Gips - kalk
Gebondenheid op basis van bindmiddel	Niet-hechtgebonden
Hoeveelheid (lengte - omtrek - dikte - aantal)	<ul style="list-style-type: none">• 14,00 m - 30,00 cm - 2,00 cm - 1 stuk
Totaal volume	0,084 m ³
Eenvoudig bereikbaar	Ja
Bevestigingswijze	<ul style="list-style-type: none">• Verlijmd, ingegoten, versmeerd
Identificatiemethode	Vaststelling met monsternamen
Destructieve handeling voor identificatie	Nee

- Zorg voor een veilig beheer. Vermijd het beschadigen van het asbestmateriaal. Controleer de toestand jaarlijks op wijzigingen.
- Scherm in afwachting van verwijdering het asbestmateriaal af van luchtstromingen en verstoring: bijvoorbeeld door het te verpakken, te fixeren, af te dekken, signalisatie - afbakening aan te brengen, ...

- Hermetische zone (erkend asbestverwijderaar)
HZ Erkend asbestverwijderaar : Gipsisolatie wordt losgesneden van dragermateriaal (leiding), asbesthoudend gips zal gemakkelijk verbrossen en is losgebonden. Om geen asbestvezels te verspreiden naar de omgeving, dient dit in hermetische zone verwijderd te worden.

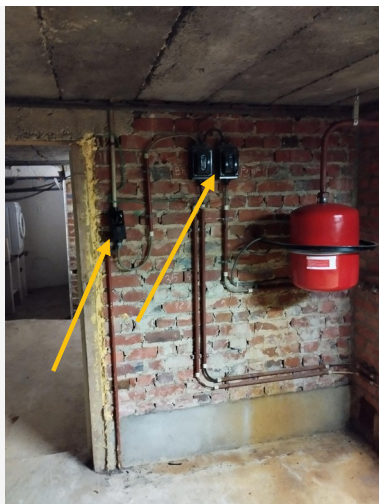
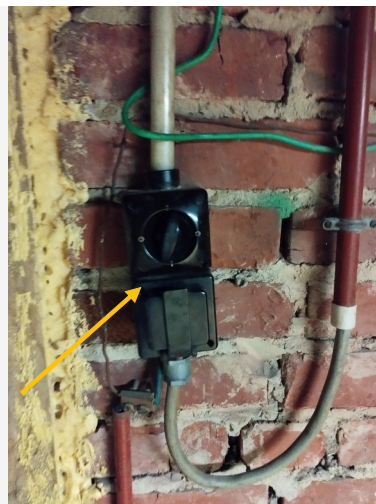
Het asbestmateriaal valt onder de mijlpaal van 2040.

Eindbeoordeling materiaalrisico	Laag materiaalrisico en/of verlaagde kans op vezelvrijgave
---------------------------------	--

Gebondenheid	Categorie 1: hechtgebonden in oorsprong
Asbestsoort (vezeltype)	Crocidoliet aanwezig
Asbestconcentratie	Laag (< 50%)
Afschermingsgraad van het gehele materiaal	Geheel of deels (ook) vrij aan binnenluchtstromen
Toestand van het materiaal	Onbeschadigd, niet verweerd

Beschrijving	Bakeliet
Omgeving	Binnen
Primaire drager	Communicatie en elektrische infrastructuur en uitrusting
Asbestmateriaal	Plaat, paneel, tablet - Type Bakeliet
Bindmiddel van asbestmateriaal	Kunststof of -hars
Gebondenheid op basis van bindmiddel	Hecht
Hoeveelheid (oppervlakte - dikte - aantal)	• 0,40 m ² - 0,50 cm - 1 stuk
Totaal volume	0,002 m ³
Eenvoudig bereikbaar	Ja
Bevestigingswijze	• Geschroefd
Identificatiemethode	Vaststelling zonder monstername
Destructieve handeling voor identificatie	Nee

- Zorg voor een veilig beheer. Vermijd het beschadigen van het asbestmateriaal. Controleer de toestand jaarlijks op wijzigingen.

- Eenvoudige handelingen: mag via doe-het-zelf of door werknemer(s) met opleidingsattest eenvoudige handelingen
Schakelaars, stopcontacten en andere gelijkaardige toepassingen kunnen eenvoudig losgeschroefd worden --> EH doe-het-zelf. Afgesloten of verzegelde kast --> EH opgeleid techniek personeel 8u basisopleiding asbest.

Tellerkast : De toepassing dient verwijderd te worden door de netbeheerder, vermoedelijk word dit uitgevoerd wanneer de oude meterkast vervangen word voor een digitale.

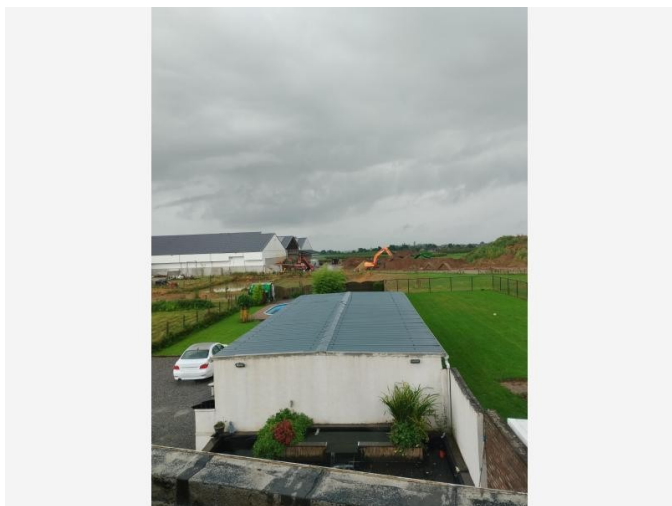
In de garage werden geen asbestverdachte materialen gebruikt.

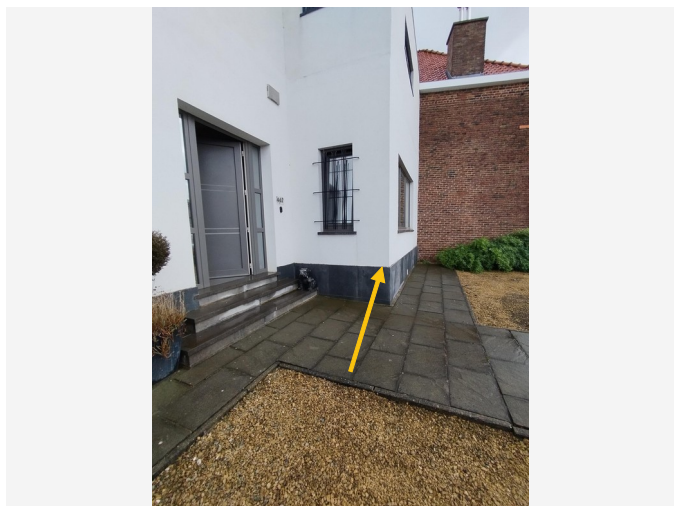
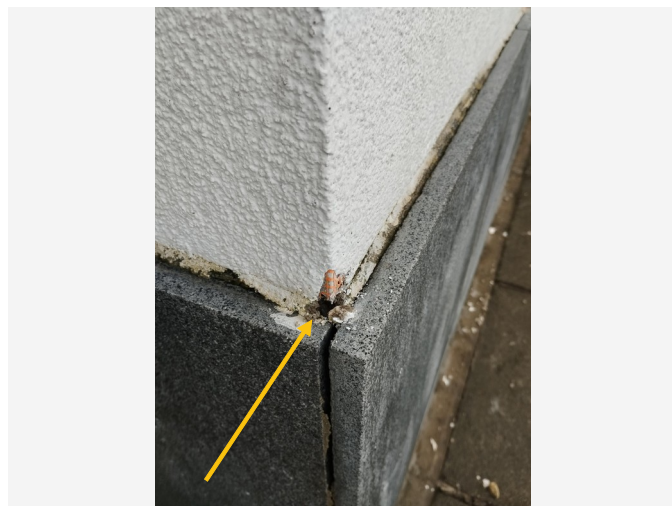
Geen asbest

#	Type	Referentie	Resultaat
5.1	Puntmonster	4	Geen asbest

Beschrijving	Crepi
Omgeving	Binnen
Primaire drager	Wand buitenschil
Bindmiddel van materiaal	Gips - kalk
Gebondenheid op basis van bindmiddel	Niet-hechtgebonden
Hoeveelheid (oppervlakte - dikte - aantal)	• 230,00 m ² - 1,00 cm - 1 stuk
Totaal volume	2,30 m ³
Identificatiemethode	Vaststelling met monstername
Destructieve handeling voor identificatie	Nee
Opmerking	Op meerdere plaatsen vb voorgevel en achtergevel bekijken of crepi in dezelfde periode is geplaatst .
