Asbestinventarisatetest

Halmaalweg 37, 3800 Sint-Truiden

Attestnummer : 20231223-000057.001

Uitgegeven op : 23.12.2023

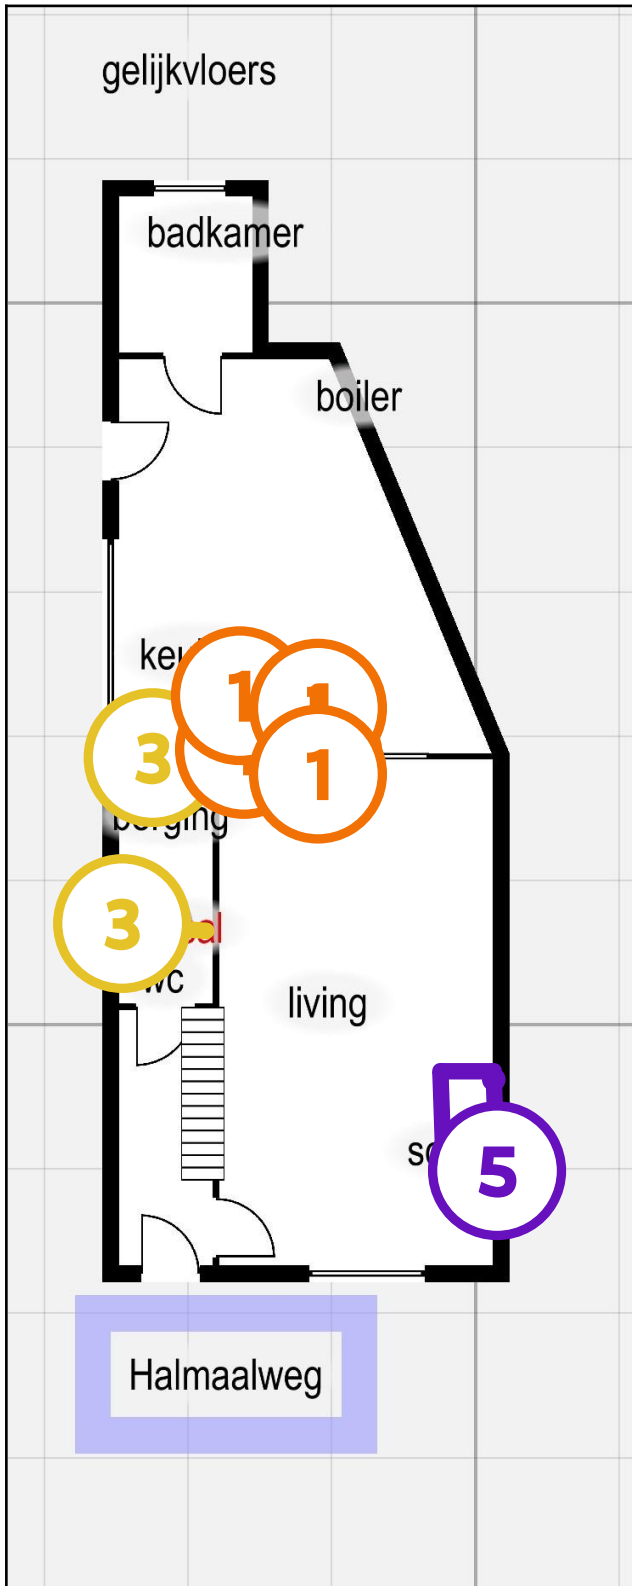
Plan 1.2: Gelijkvloers

1. asbestcementen schouwdoorvoer	Asbestmateriaal	Verwijderen
3. Massal dorpels	Asbestmateriaal	Zorgvuldig beheren
5. Schouwen woning	Advies	-

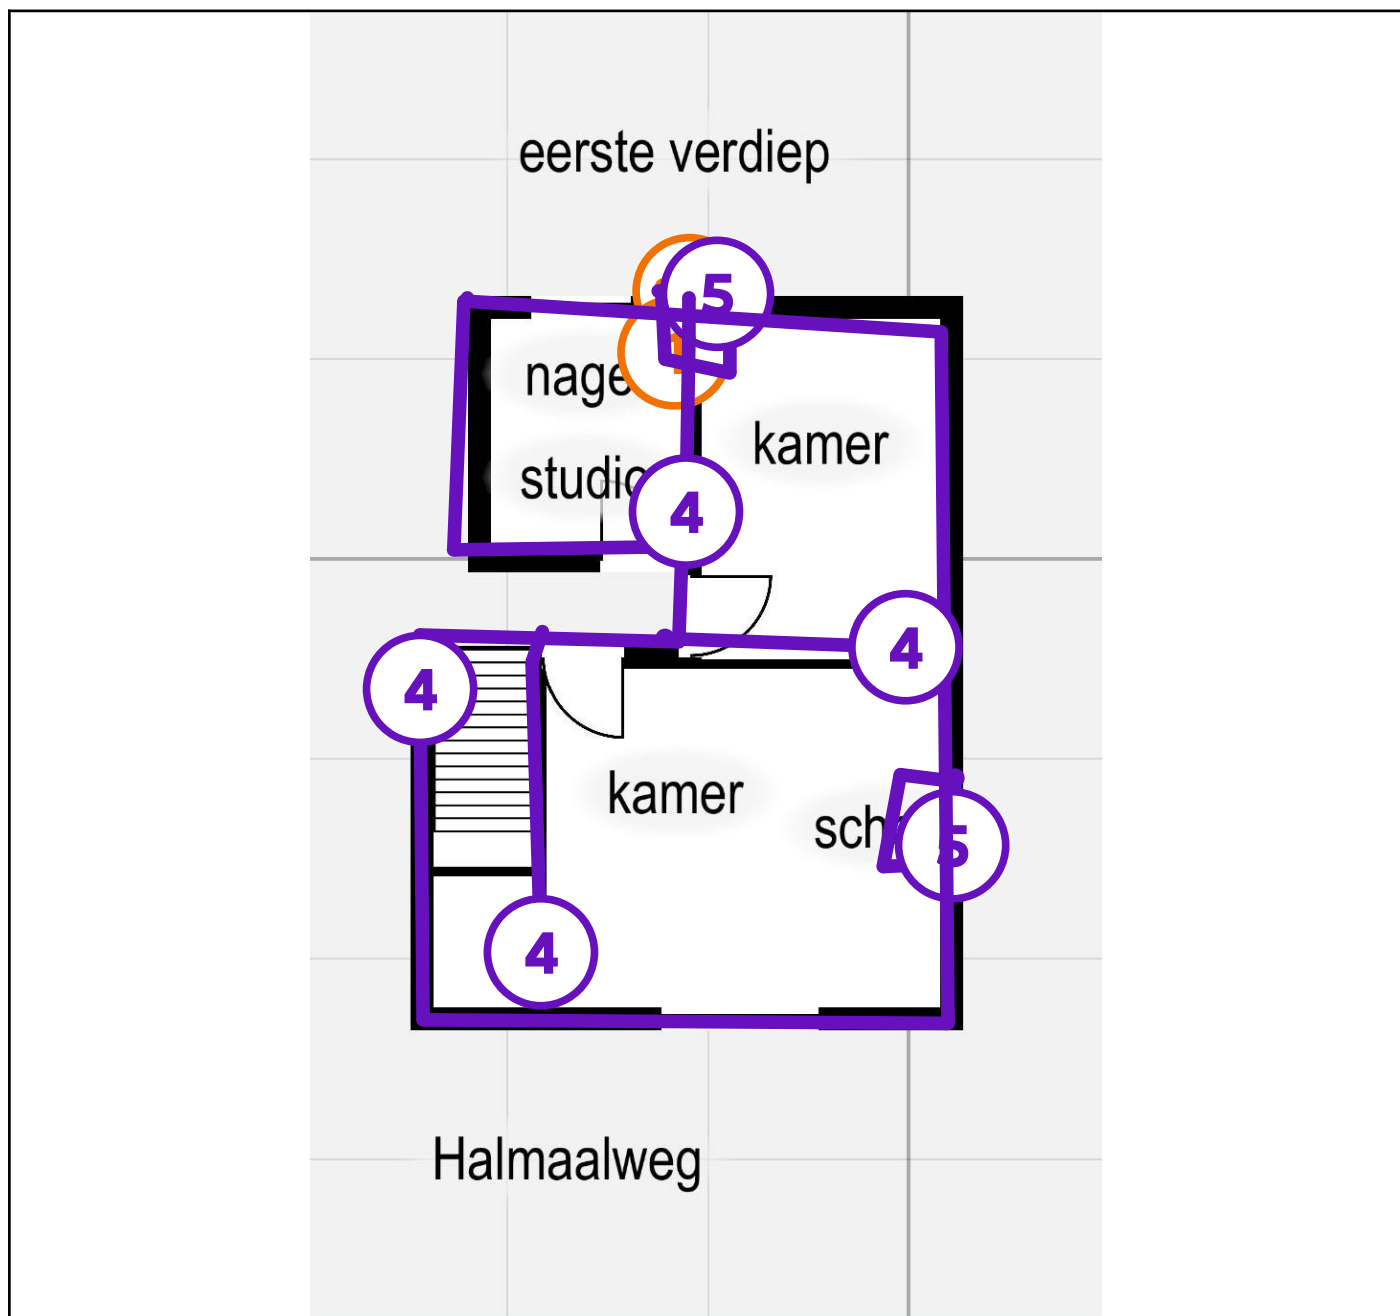
Plan 1.3: Eerste verdieping

Beschrijving	Type	Actie
1. asbestcementen schouwdoorvoer	Asbestmateriaal	Verwijderen
4. Wandpleister	Advies	-
5. Schouwen woning	Advies	-

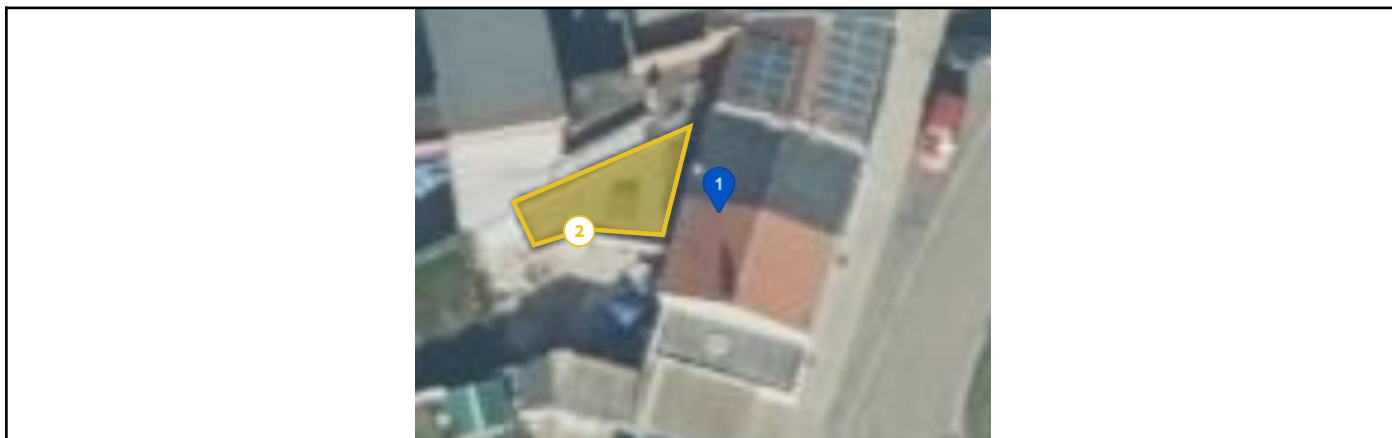
Plan 1.4: luchtfoto

Beschrijving	Type	Actie
2. Roofing	Asbestmateriaal	Zorgvuldig beheren

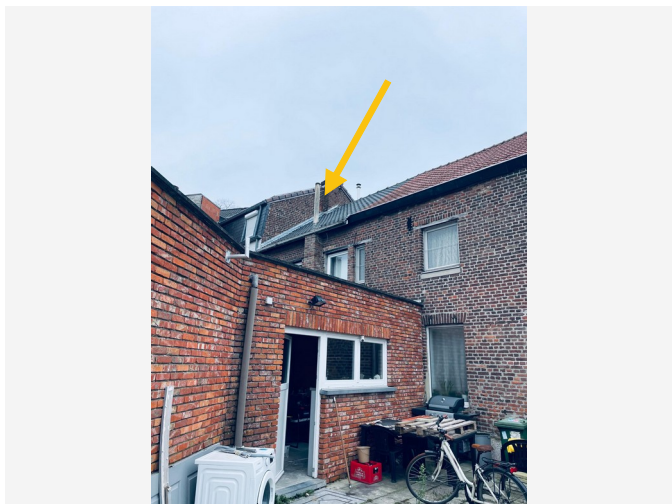
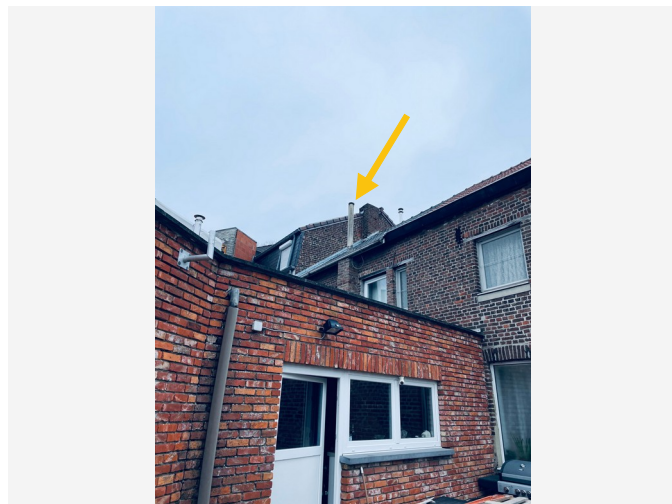
Het asbestmateriaal valt onder de mijlpaal van 2034.

Risicobeoordeling

Eindbeoordeling materiaalrisico	Laag materiaalrisico en/of verlaagde kans op vezelvrijgave
---------------------------------	--

Gebondenheid	Categorie 1: hechtgebonden in oorsprong
Asbestsoort (vezeltype)	Crocidoliet aanwezig
Asbestconcentratie	Laag (< 50%)
Afschermingsgraad van het gehele materiaal	Geheel of deels vrij aan de buitenlucht
Toestand van het materiaal	Licht beschadigd, licht verweerd. Intact materiaal type Pical – asbestboard of categorie III 'gebondenheid'

Beschrijving	asbestcementen schouwdoorvoer
--------------	-------------------------------

Omgeving	Buiten
Primaire drager	HVAC infrastructuur en uitrusting
Asbestmateriaal	Rookgaskanaal
Bindmiddel van asbestmateriaal	Cement
Gebondenheid op basis van bindmiddel	Hecht
Hoeveelheid (lengte - omtrek - dikte - aantal)	<ul style="list-style-type: none"> • 2,00 m - 95,00 cm - 1,00 cm - 1 stuk
Totaal volume	0,019 m ³
Eenvoudig bereikbaar	Ja
Bevestigingswijze	<ul style="list-style-type: none"> • Geklemd • Onbekend
Identificatiemethode	Vaststelling zonder monstername
Destructieve handeling voor identificatie	Nee
Opmerking	De asbestcementen schouwdoorvoer is duidelijk waarneembaar vanuit de tuin. Vermoedelijk loopt deze doorheen de volledige schouwdoorvoer (adviesfiche schouw). Juiste hoeveelheden steeds te controleren.

Verwijderen

- Zorg voor een veilig beheer. Vermijd het beschadigen van het asbestmateriaal. Controleer de toestand jaarlijks op wijzigingen.
- Scherm in afwachting van verwijdering het asbestmateriaal af van luchtstromingen en verstoring: bijvoorbeeld door het te verpakken, te fixeren, af te dekken, signalisatie - afbakening aan te brengen, ...
- Zorg voor een veilig beheer en verwijder dit asbestmateriaal wanneer het bij werken eenvoudig bereikbaar wordt. Controleer de toestand jaarlijks op wijzigingen.
- Verwijder dit asbestmateriaal zo snel mogelijk. Volg de toestand goed op.

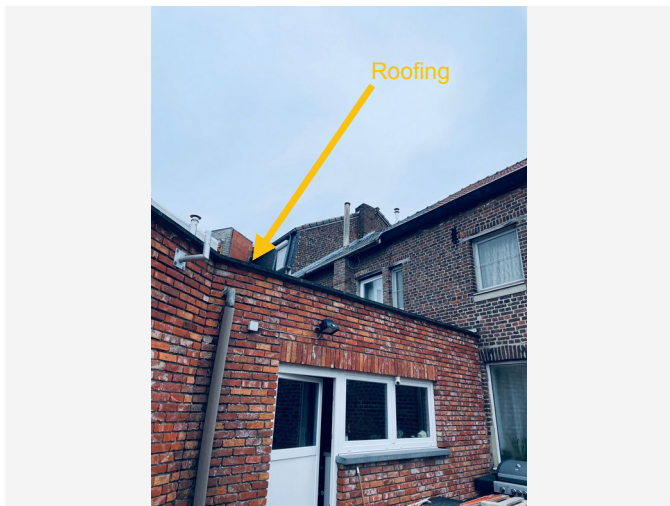
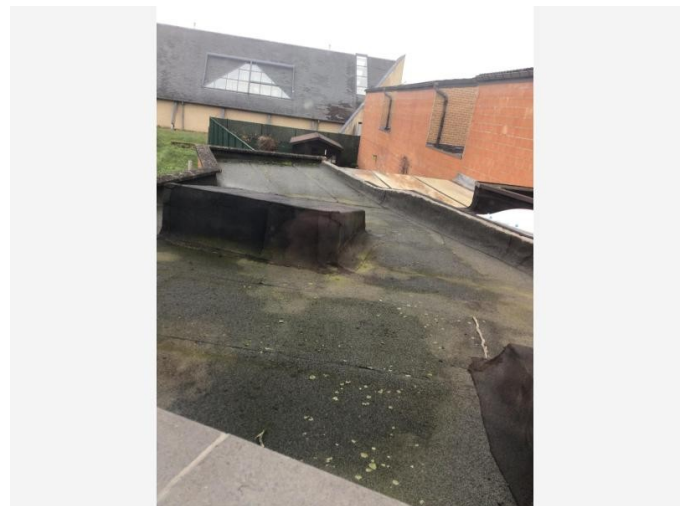
Het asbestmateriaal valt onder de mijlpaal van 2040.

Eindbeoordeling materiaalrisico	Laag materiaalrisico en/of verlaagde kans op vezelvrijgave
---------------------------------	--

Gebondenheid	Categorie 1: hechtgebonden in oorsprong
Asbestsoort (vezeltype)	Alleen chrysotiel
Asbestconcentratie	Laag (< 50%)
Afschermingsgraad van het gehele materiaal	Geheel of deels vrij aan de buitenlucht
Toestand van het materiaal	Licht beschadigd, licht verweerd. Intact materiaal type Pical – asbestboard of categorie III 'gebondenheid'

Beschrijving	Roofing
Omgeving	Buiten
Primaire drager	Plat dak

Asbestmateriaal	Dak- en gevelbekleding - Roofing
Bindmiddel van asbestmateriaal	Bitumen (roofing, teer, asfalt)
Gebondenheid op basis van bindmiddel	Hecht
Hoeveelheid (oppervlakte - aantal)	<ul style="list-style-type: none"> • 35,50 m² - 1 stuk
Totale oppervlakte	35,50 m ²
Eenvoudig bereikbaar	Ja
Bevestigingswijze	<ul style="list-style-type: none"> • Verlijmd, ingegoten, versmeerd
Identificatiemethode	<p>Vaststelling zonder monsternamen</p> <p>Motivatie: Groot risico op structurele gevolgschade (lekschade, werking installatie,...)</p>
Destructieve handeling voor identificatie	Nee
Opmerking	Juiste hoeveelheden steeds te controleren.

Zorgvuldig beheren

- Zorg voor een veilig beheer. Vermijd het beschadigen van het asbestmateriaal. Controleer de toestand jaarlijks op wijzigingen.
- Scherm in afwachting van verwijdering het asbestmateriaal af van luchtstromingen en verstoring: bijvoorbeeld door het te verpakken, te fixeren, af te dekken, signalisatie - afbakening aan te brengen, ...
- Zorg voor een veilig beheer en verwijder dit asbestmateriaal wanneer het bij werken eenvoudig bereikbaar wordt. Controleer de toestand jaarlijks op wijzigingen.

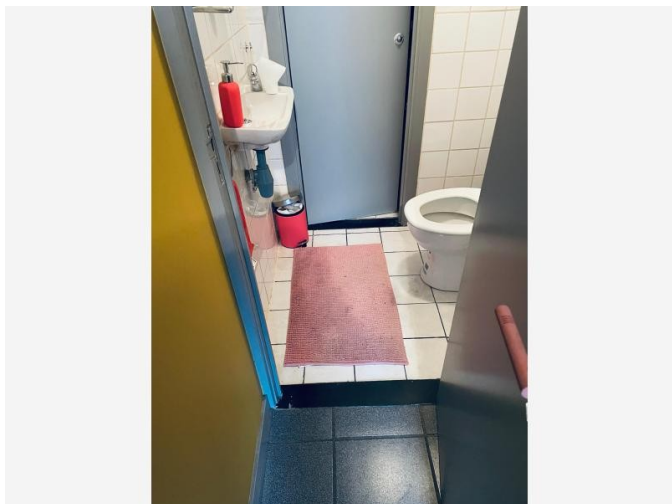
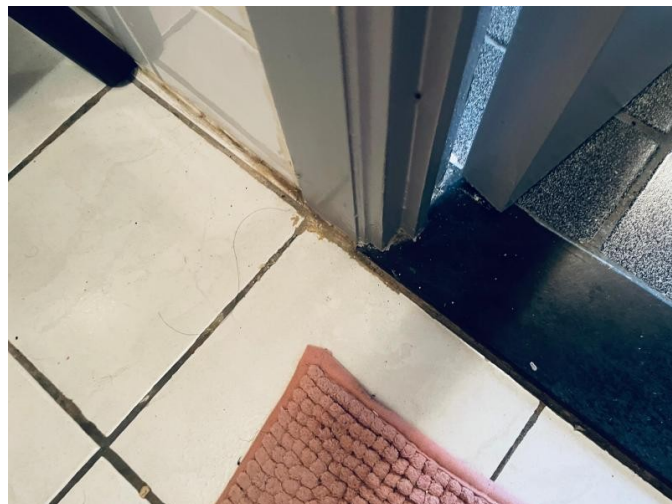
Het asbestmateriaal valt onder de mijlpaal van 2040.

Eindbeoordeling materiaalrisico	Laag materiaalrisico en/of verlaagde kans op vezelvrijgave
---------------------------------	--

Gebondenheid	Categorie 1: hechtgebonden in oorsprong
Asbestsoort (vezeltype)	Alleen chrysotiel
Asbestconcentratie	Laag (< 50%)
Afschermingsgraad van het gehele materiaal	Geheel of deels (ook) vrij aan binnenluchtstromen
Toestand van het materiaal	Licht beschadigd, licht verweerd. Intact materiaal type Pical – asbestboard of categorie III 'gebondenheid'

Beschrijving	Massal dorpels
Omgeving	Binnen
Primaire drager	Vloer

Asbestmateriaal	Plaat, paneel, tablet - Type Massal
Bindmiddel van asbestmateriaal	Cement
Gebondenheid op basis van bindmiddel	Hecht
Hoeveelheid (oppervlakte - dikte - aantal)	<ul style="list-style-type: none"> • 0,05 m² - 1,00 cm - 2 stuks
Totaal volume	0,001 m ³
Eenvoudig bereikbaar	Ja
Bevestigingswijze	<ul style="list-style-type: none"> • Verlijmd, ingegoten, versmeerd
Identificatiemethode	Vaststelling zonder monsternamen
Destructieve handeling voor identificatie	Nee
Opmerking	Het betreft twee dorpels van het type massal. Juiste hoeveelheden steeds te controleren.

Zorgvuldig beheren

- Zorg voor een veilig beheer. Vermijd het beschadigen van het asbestmateriaal. Controleer de toestand jaarlijks op wijzigingen.
- Scherm in afwachting van verwijdering het asbestmateriaal af van luchtstromingen en verstoring: bijvoorbeeld door het te verpakken, te fixeren, af te dekken, signalisatie - afbakening aan te brengen, ...
- Zorg voor een veilig beheer en verwijder dit asbestmateriaal wanneer het bij werken eenvoudig bereikbaar wordt. Controleer de toestand jaarlijks op wijzigingen.

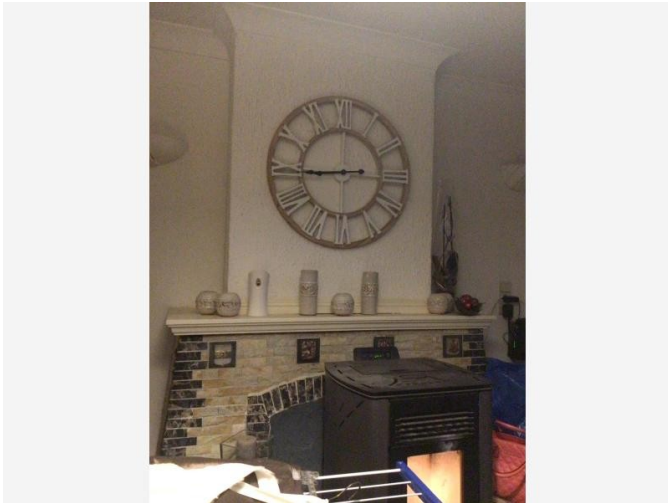
Schouwen bevatten mogelijk aan de binnenzijde asbesthoudend materiaal. De schouwen van de woning zijn vast te stellen maar het is niet waarneembaar of er aan de binnenzijde asbestverdacht materiaal aanwezig is. Bij destructief onderzoek/renovatie dient dit nader onderzocht te worden. Het betreft twee schouwen. Een waarop de kachel aangesloten is en één waarop de dampkap (via vals plafond in keuken) aangesloten is. Er is ook op zolder een schouw zichtbaar die van de burens is.

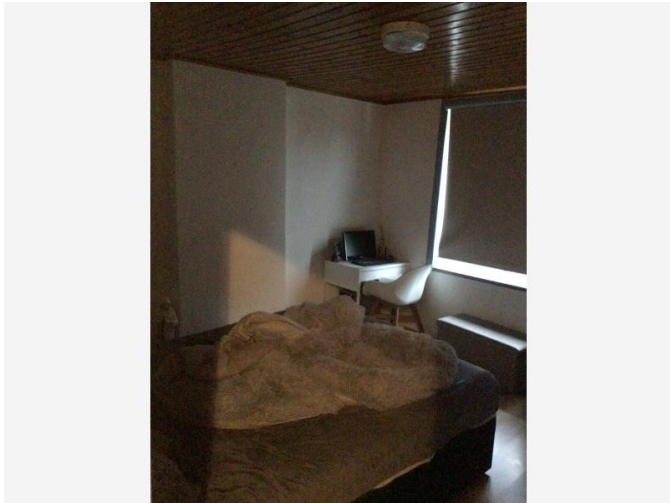
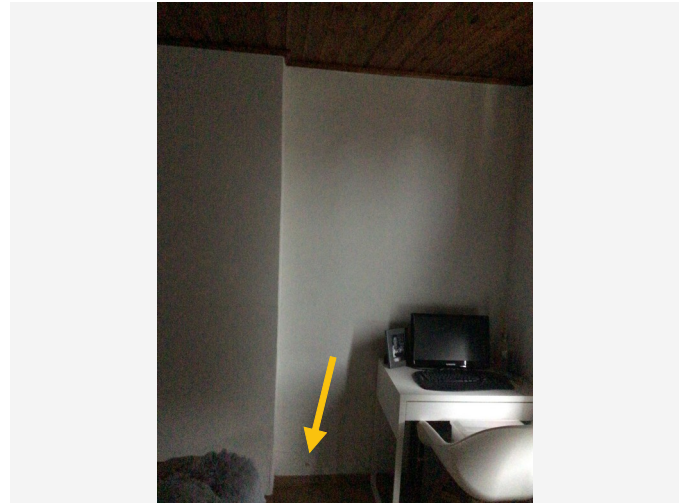
Geen asbest

#	Type	Referentie	Resultaat
7.1	Puntmonster	M1	Geen asbest

Beschrijving	Wandpleister
Omgeving	Binnen
Primaire drager	Binnenwand
Bindmiddel van materiaal	Gips - kalk

Gebondenheid op basis van bindmiddel	Niet-hechtgebonden
Hoeveelheid (oppervlakte - dikte - aantal)	• 10,00 m ² - 1,00 cm - 1 stuk
Totaal volume	0,10 m ³
Identificatiemethode	Vaststelling met monsternamen
Destructieve handeling voor identificatie	Nee
Opmerking	<p>In normale omstandigheden zijn volgende plaatsen verplicht:</p> <ul style="list-style-type: none"> - Natte ruimte (Keuken, Badkamer, WC, Washok) --> allen afgewerkt met gyprok - Droge ruimte (Living, Slaapkamer,...) --> allen afgewerkt met gyprok op één muur in de slaapkamer (=M1) na - Plaats waar de verwarmingsketel staat --> deels stenen & deels gyprok plaat - Trappenhal --> afgewerkt met gyprok <p>Juiste hoeveelheden steeds te controleren.</p>

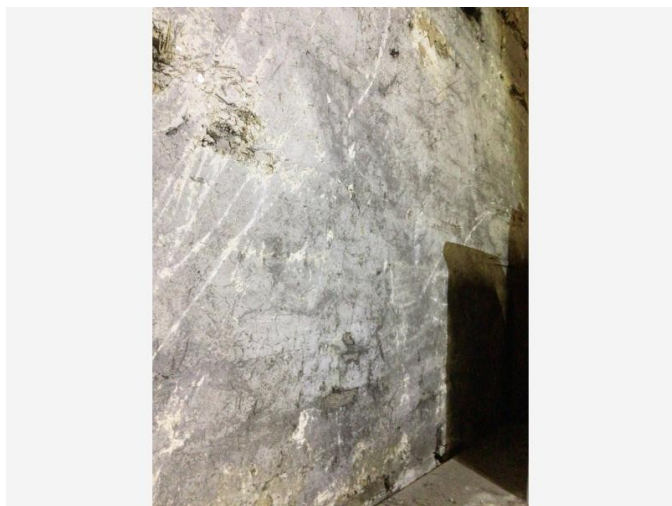
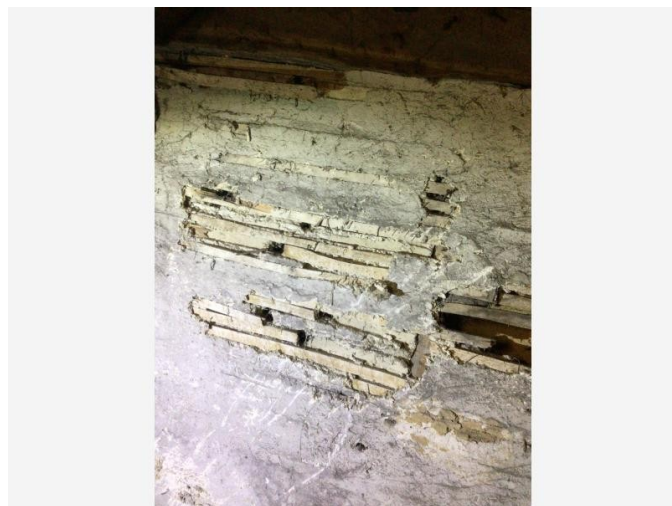
Fiche 8: Wandpleister zolder

Geen asbest

#	Type	Referentie	Resultaat
8.1	Puntmonster	PM2	Geen asbest

Beschrijving	Wandpleister zolder
Omgeving	Binnen
Primaire drager	Binnenwand
Bindmiddel van materiaal	Gips - kalk

Gebondenheid op basis van bindmiddel	Niet-hechtgebonden
Hoeveelheid (oppervlakte - dikte - aantal)	• 15,00 m ² - 1,00 cm - 1 stuk
Totaal volume	0,15 m ³
Identificatiemethode	Vaststelling met monstername
Destructieve handeling voor identificatie	Nee
Opmerking	De zolderwand is bepleisterd. Hiervan werd een staal genomen. Exacte hoeveelheden steeds te controleren.
