Asbestinventarisatetest

Krokusstraat 50, 3800 Sint-Truiden

Attestnummer : 20240911-000183.000

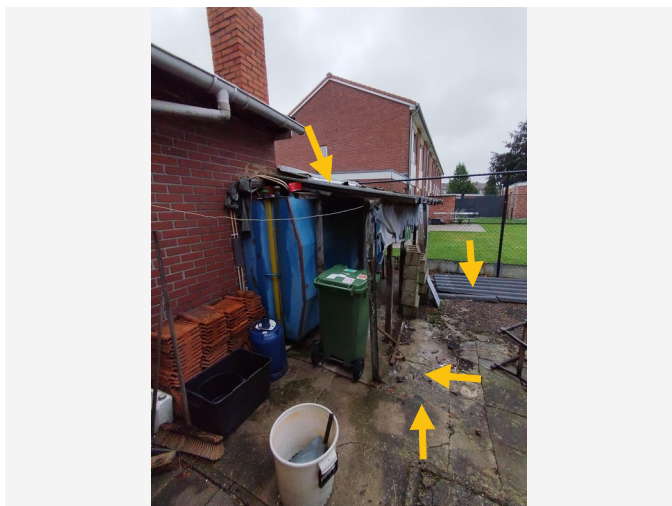
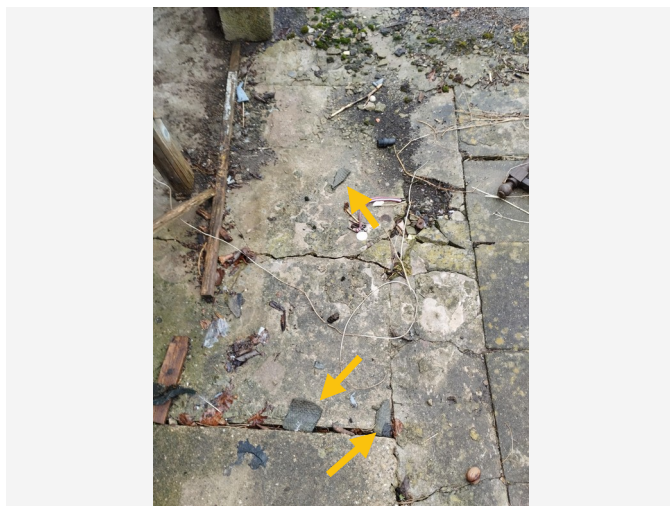
Het asbestmateriaal valt onder de mijlpaal van 2040.

Beschrijving	golfplaat
Type afvalstof	Betreft resten (contaminatie) van verwerking of beschadiging
Type resten (contaminatie)	<ul style="list-style-type: none">Stukken, fragmenten (los, opliggend)
Besmette materialen	<ul style="list-style-type: none">Steenslag, puin of grond en stenen
Bron van de resten	Golfplaat
Omgeving	Buiten
Primaire drager	Vloer
Gebondenheid resten	Hecht
Hoeveelheid (gewicht - aantal)	<ul style="list-style-type: none">35,00 kg - 1 stuk
Totaal gewicht	35,00 kg
Eenvoudig bereikbaar	Ja
Identificatiemethode	Vaststelling zonder monsternamen

Dringend verwijderen

- Verwijder het asbestafval.

- Eenvoudige handelingen: mag via doe-het-zelf of door werknemer(s) met opleidingsattest eenvoudige handelingen
EH via doe-het zelf Dragen van de nodige beschermingsmiddelen (mondmasker ffp3, handschoenen, tyvec). Indien mogelijk de ondervloer afdekken , golfplaten voorzichtig verwijderen, extra fixeren, niet breken , niet gooien, onmiddellijk verpakken of voorzichtig in container met asbest bag plaatsen. Indien golfplaten in slechte staat zijn en kans bestaat op breken : Eenvoudige handeling opgeleid personeel , alle werknemer(s) moeten wel beschikken over een opleidingsattest eenvoudige handelingen 8u

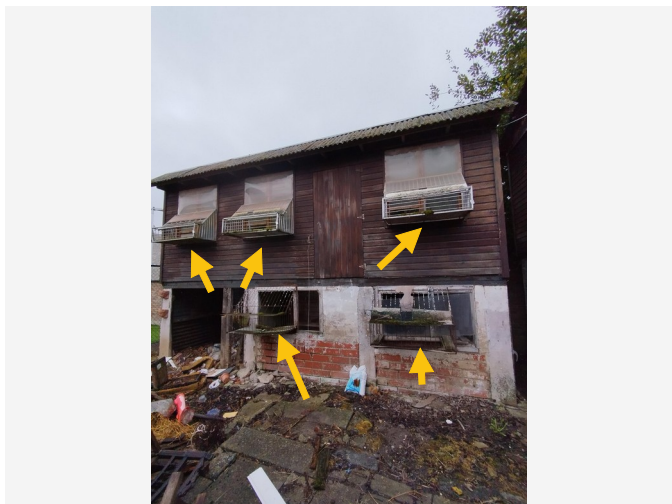
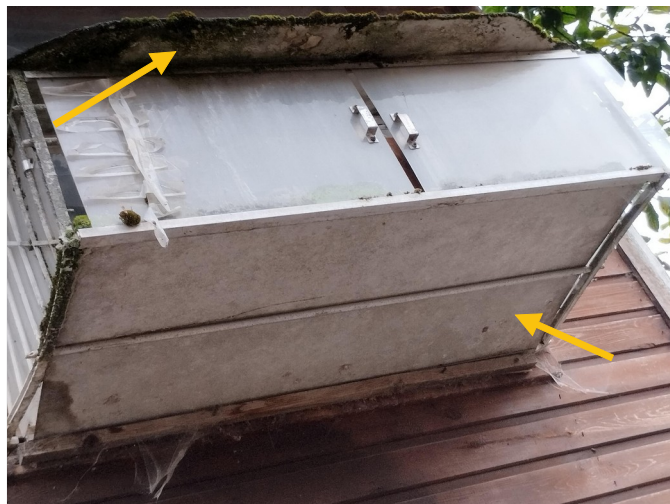
Het asbestmateriaal valt onder de mijlpaal van 2034.

Eindbeoordeling materiaalrisico	Verhoogd materiaalrisico en/of verhoogde kans op vezelvrijgave
---------------------------------	--

Gebondenheid	Categorie 1: hechtgebonden in oorsprong
Asbestsoort (vezeltype)	Crocidoliet aanwezig
Asbestconcentratie	Laag (< 50%)
Afschermingsgraad van het gehele materiaal	Geheel of deels vrij aan de buitenlucht
Toestand van het materiaal	Matig beschadigd, matig verweerd

Beschrijving	asbestplaat
Omgeving	Buiten
Primaire drager	Wand buitenschil
Asbestmateriaal	Dak- en gevelbekleding - Plaat
Bindmiddel van asbestmateriaal	Cement
Gebondenheid op basis van bindmiddel	Hecht
Hoeveelheid (oppervlakte - dikte - aantal)	• 0,75 m ² - 0,50 cm - 10 stuks
Totaal volume	0,038 m ³
Eenvoudig bereikbaar	Ja
Bevestigingswijze	• Geklemd
Identificatiemethode	Vaststelling zonder monstername
Destructieve handeling voor identificatie	Nee
Opmerking	De uitsteeksels van de duiventillen waardoor de duiven binnen- en buiten kunnen gaan bevatten asbesthoudende plaat.

Verwijderen

- Verwijder dit asbestmateriaal zo snel mogelijk. Volg de toestand goed op.
- Hemelwater dat afspoelt van asbestcement daken of gevels kan asbestdeeltjes bevatten. Gebruik het enkel voor gesloten circuits (bv. spoelen toiletten). Reinig na het vervangen van het dak of de gevel de dakgoten en regenwaterput of -ton om asbesthoudend sediment of slib te verwijderen

- Eenvoudige handelingen: mag via doe-het-zelf of door werknemer(s) met opleidingsattest eenvoudige handelingen
EH via doe-het zelf Dragen van de nodige beschermingsmiddelen (mondmasker ffp3, handschoenen, tyvec). Indien mogelijk de ondervloer afdekken , platen voorzichtig verwijderen, extra fixeren, niet breken , niet gooien, onmiddellijk verpakken of voorzichtig in container met asbest bag plaatsen. Indien golfplaten in slechte staat zijn en kans bestaat op breken : Eenvoudige handeling opgeleid personeel , alle werknemer(s) moeten wel beschikken over een opleidingsattest eenvoudige handelingen 8u

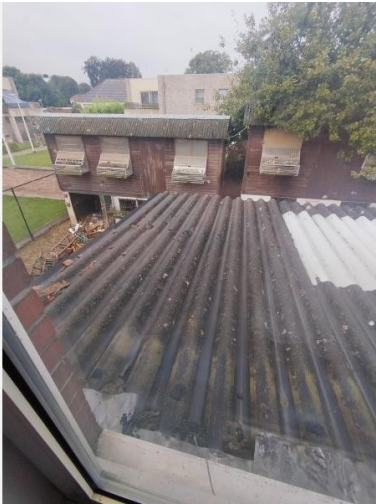
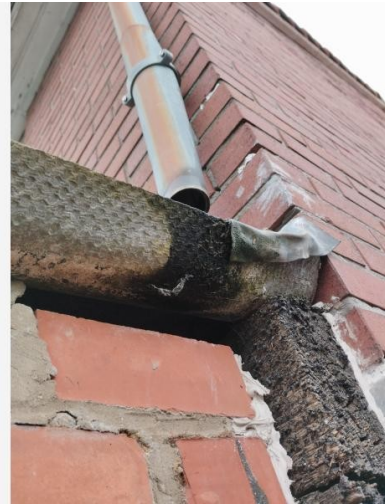
Het asbestmateriaal valt onder de mijlpaal van 2034.

Eindbeoordeling materiaalrisico	Laag materiaalrisico en/of verlaagde kans op vezelvrijgave
---------------------------------	--

Gebondenheid	Categorie 1: hechtgebonden in oorsprong
Asbestsoort (vezeltype)	Crocidoliet aanwezig
Asbestconcentratie	Laag (< 50%)
Afschermingsgraad van het gehele materiaal	Geheel of deels vrij aan de buitenlucht
Toestand van het materiaal	Licht beschadigd, licht verweerd. Intact calciumsilicaatmateriaal of categorie III 'gebondenheid'

Beschrijving	Golfplaten dak
Omgeving	Buiten
Primaire drager	Schuin dak
Asbestmateriaal	Dak- en gevelbekleding - Golfplaat
Bindmiddel van asbestmateriaal	Cement
Gebondenheid op basis van bindmiddel	Hecht
Hoeveelheid (oppervlakte - aantal)	<ul style="list-style-type: none">• 35,00 m² - 1 stuk
Totale oppervlakte	35,00 m ²
Eenvoudig bereikbaar	Ja
Bevestigingswijze	<ul style="list-style-type: none">• Geschroefd
Identificatiemethode	Vaststelling zonder monsternamen
Destructieve handeling voor identificatie	Nee

Verwijderen

- Verwijder dit asbestmateriaal zo snel mogelijk. Volg de toestand goed op.
- Hemelwater dat afspoelt van asbestcement daken of gevels kan asbestdeeltjes bevatten. Gebruik het enkel voor gesloten circuits (bv. spoelen toiletten). Reinig na het vervangen van het dak of de gevel de dakgoten en regenwaterput of -ton om asbesthoudend sediment of slib te verwijderen

- Eenvoudige handelingen: mag via doe-het-zelf of door werknemer(s) met opleidingsattest eenvoudige handelingen
EH via doe-het zelf Dragen van de nodige beschermingsmiddelen (mondmasker ffp3, handschoenen, tyvec). Indien mogelijk de ondervloer afdekken , golfplaten voorzichtig verwijderen, extra fixeren, niet breken , niet gooien, onmiddellijk verpakken of voorzichtig in container met asbest bag plaatsen. Indien golfplaten in slechte staat zijn en kans bestaat op breken : Eenvoudige handeling opgeleid personeel , alle werknemer(s) moeten wel beschikken over een opleidingsattest eenvoudige handelingen 8u

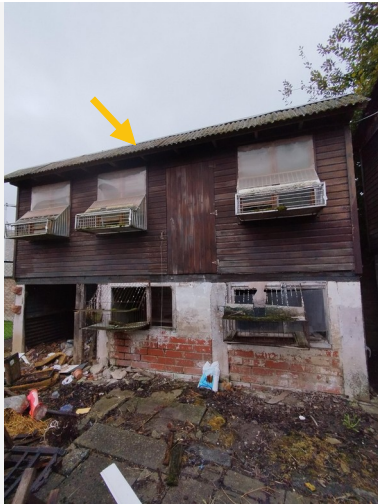
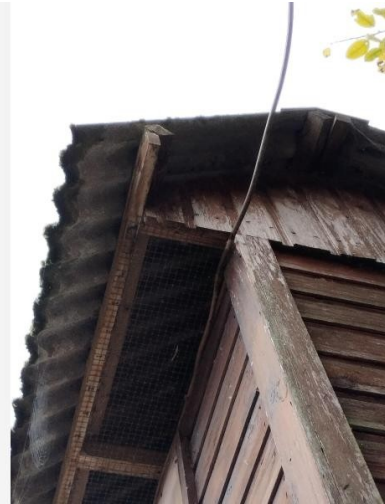
Het asbestmateriaal valt onder de mijlpaal van 2034.

Eindbeoordeling materiaalisico	Laag materiaalisico en/of verlaagde kans op vezelvrijgave
--------------------------------	---

Gebondenheid	Categorie 1: hechtgebonden in oorsprong
Asbestsoort (vezeltype)	Crocidoliet aanwezig
Asbestconcentratie	Laag (< 50%)
Afschermingsgraad van het gehele materiaal	Geheel of deels vrij aan de buitenlucht
Toestand van het materiaal	Licht beschadigd, licht verweerd. Intact calciumsilicaatmateriaal of categorie III 'gebondenheid'

Beschrijving	golfplaten duiventil
Omgeving	Buiten
Primaire drager	Schuin dak
Asbestmateriaal	Dak- en gevelbekleding - Golfplaat
Bindmiddel van asbestmateriaal	Cement
Gebondenheid op basis van bindmiddel	Hecht
Hoeveelheid (oppervlakte - aantal)	<ul style="list-style-type: none">• 15,00 m² - 1 stuk
Totale oppervlakte	15,00 m ²
Eenvoudig bereikbaar	Ja
Bevestigingswijze	<ul style="list-style-type: none">• Geschroefd
Identificatiemethode	Vaststelling zonder monsternamen
Destructieve handeling voor identificatie	Nee

Verwijderen

- Verwijder dit asbestmateriaal zo snel mogelijk. Volg de toestand goed op.
- Hemelwater dat afspoelt van asbestcement daken of gevels kan asbestdeeltjes bevatten. Gebruik het enkel voor gesloten circuits (bv. spoelen toiletten). Reinig na het vervangen van het dak of de gevel de dakgoten en regenwaterput of -ton om asbesthoudend sediment of slib te verwijderen

- Eenvoudige handelingen: mag via doe-het-zelf of door werknemer(s) met opleidingsattest eenvoudige handelingen
EH via doe-het zelf Dragen van de nodige beschermingsmiddelen (mondmasker ffp3, handschoenen, tyvec). Indien mogelijk de ondervloer afdekken , golfplaten voorzichtig verwijderen, extra fixeren, niet breken , niet gooien, onmiddellijk verpakken of voorzichtig in container met asbest bag plaatsen. Indien golfplaten in slechte staat zijn en kans bestaat op breken : Eenvoudige handeling opgeleid personeel , alle werknemer(s) moeten wel beschikken over een opleidingsattest eenvoudige handelingen 8u

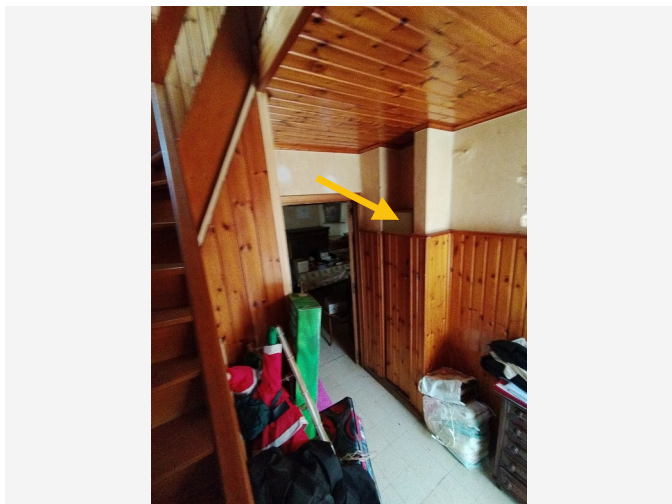
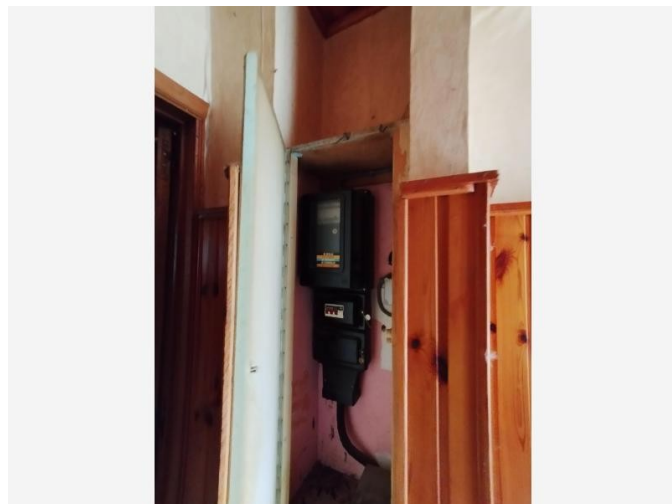
Het asbestmateriaal valt onder de mijlpaal van 2040.

Eindbeoordeling materiaalrisico	Zeer laag materiaalrisico en/of zeer lage kans op vezelvrijgave
---------------------------------	---

Gebondenheid	Categorie 1: hechtgebonden in oorsprong
Asbestsoort (vezeltype)	Crocidoliet aanwezig
Asbestconcentratie	Laag (< 50%)
Afschermingsgraad van het gehele materiaal	Stootvaste afscherming of omkasting
Toestand van het materiaal	Onbeschadigd, niet verweerd

Beschrijving	bakeliet stroomkast
Omgeving	Binnen
Primaire drager	Communicatie en elektrische infrastructuur en uitrusting
Asbestmateriaal	Plaat, paneel, tablet - Type Bakeliet
Bindmiddel van asbestmateriaal	Kunststof of -hars
Gebondenheid op basis van bindmiddel	Hecht
Hoeveelheid (oppervlakte - dikte - aantal)	• 0,50 m ² - 1,00 cm - 1 stuk
Totaal volume	0,005 m ³
Eenvoudig bereikbaar	Ja
Bevestigingswijze	• Geschroefd
Identificatiemethode	Vaststelling zonder monstername
Destructieve handeling voor identificatie	Nee

Zorgvuldig beheren

- Zorg voor een veilig beheer. Vermijd het beschadigen van het asbestmateriaal. Controleer de toestand jaarlijks op wijzigingen.

- Eenvoudige handelingen: mag via doe-het-zelf of door werknemer(s) met opleidingsattest eenvoudige handelingen
De teller behoort toe aan de stroomleverancier.

Deze wordt wellicht binnenkort vernieuwd naar een elektrische teller. Een technieker met opleidingsattest zal deze dan veilig verwijderen.

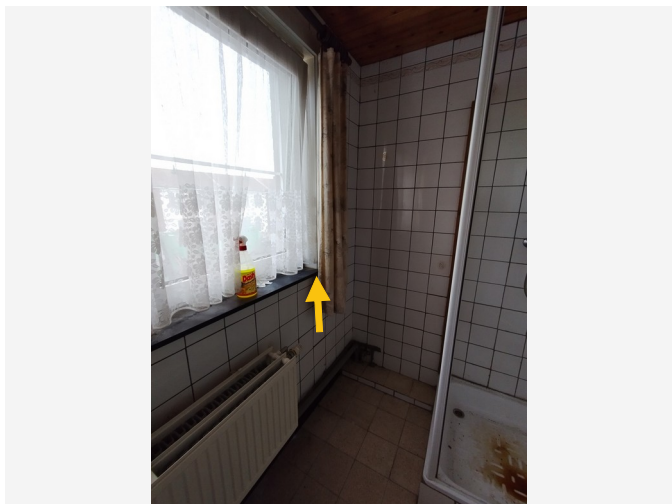
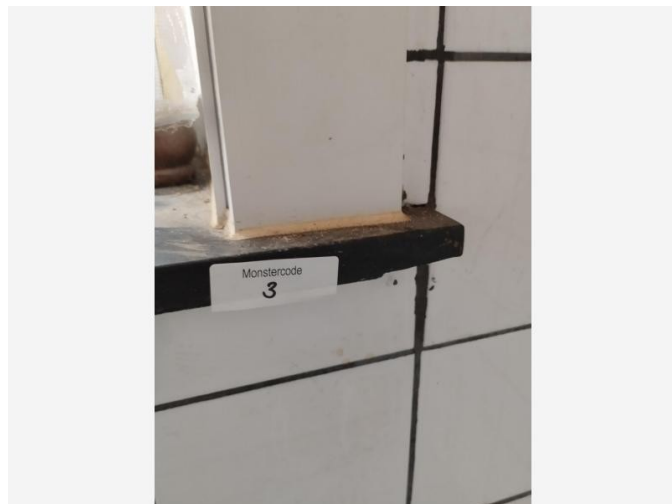
Het asbestmateriaal valt onder de mijlpaal van 2040.

Eindbeoordeling materiaalrisico	Zeer laag materiaalrisico en/of zeer lage kans op vezelvrijgave
---------------------------------	---

Gebondenheid	Categorie 1: hechtgebonden in oorsprong
Asbestsoort (vezeltype)	Alleen chrysotiel
Asbestconcentratie	Laag (< 50%)
Afschermingsgraad van het gehele materiaal	Geheel of deels (ook) vrij aan de binnenlucht
Toestand van het materiaal	Onbeschadigd, niet verweerd

#	Type	Referentie	Resultaat
6.1	Puntmonster	3	Chrysotiel

Beschrijving	venstertablet
Omgeving	Binnen
Primaire drager	Wandopening verticaal (raam, deur, ...)
Asbestmateriaal	Plaat, paneel, tablet - Type Massal
Bindmiddel van asbestmateriaal	Cement
Gebondenheid op basis van bindmiddel	Hecht
Hoeveelheid (oppervlakte - dikte - aantal)	<ul style="list-style-type: none">• 0,45 m² - 2,00 cm - 5 stuks
Totaal volume	0,045 m ³
Eenvoudig bereikbaar	Ja
Bevestigingswijze	<ul style="list-style-type: none">• Verlijmd, ingegoten, versmeerd
Identificatiemethode	Vaststelling met monstername
Destructieve handeling voor identificatie	Nee

Zorgvuldig beheren

- Zorg voor een veilig beheer. Vermijd het beschadigen van het asbestmateriaal. Controleer de toestand jaarlijks op wijzigingen.

- Eenvoudige handelingen: mag via doe-het-zelf of door werknemer(s) met opleidingsattest eenvoudige handelingen
De dorpels of tabletten kunnen voorzichtig losgebeiteld worden, extra bevochtigen om stof te voorkomen + dragen van de nodige beschermingsmiddelen (mondmasker ffp3, handschoenen, tyvec) verpakken in plastic folie en afvoeren naar het containerpark als hechtgebonden asbestafval.

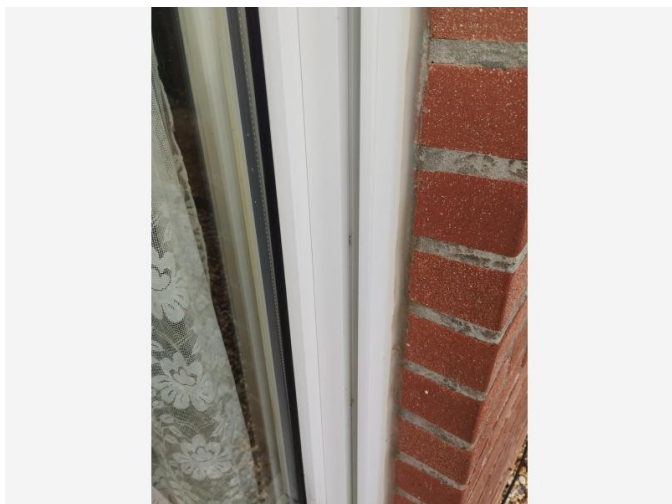
Mastiek en stopverf nagekeken, deze zijn flexibel en niet-asebestverdacht.

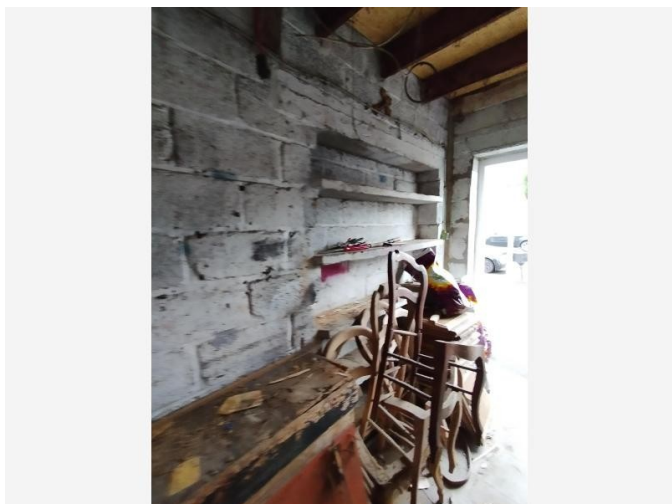
garage werd nagekeken, hier zijn geen asbestverdachte toepassingen aangetroffen.

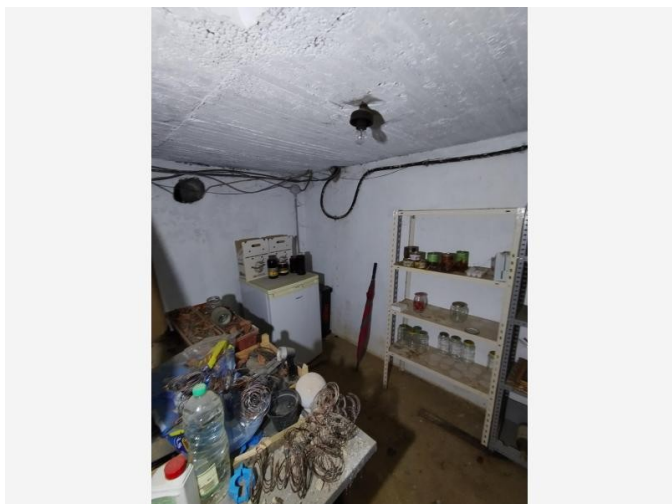
Kelder werd nagekeken, hier zijn geen asbestverdachte toepassingen aangetroffen.

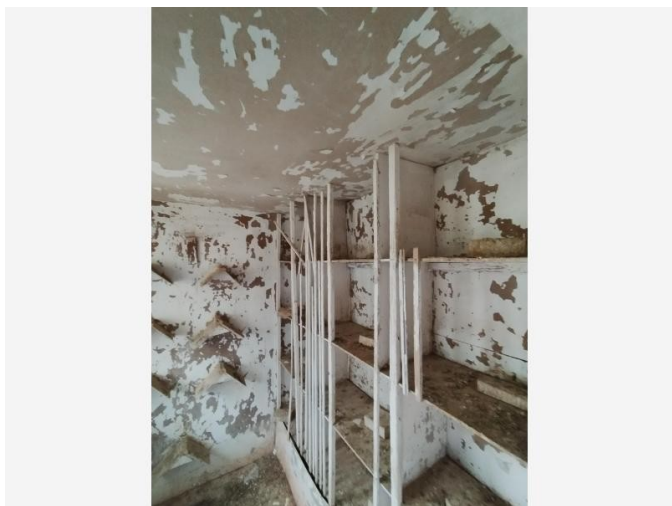
Binnenkant duiventil werd nagekeken, hier zijn geen asbestverdachte toepassingen aangetroffen.

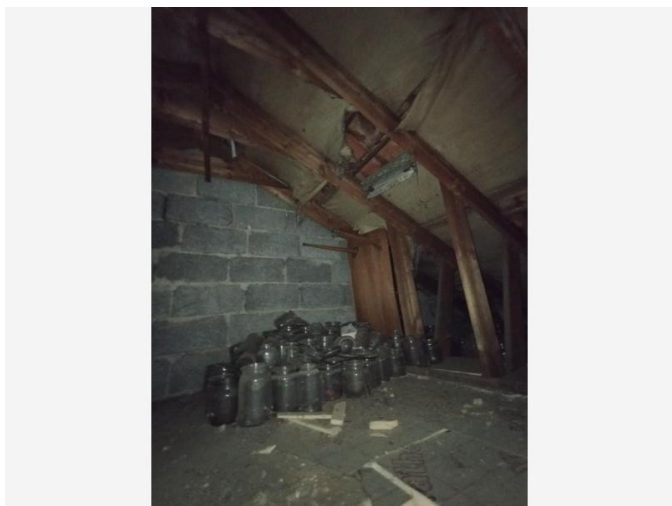
Zolder werd nagekeken, hier zijn geen asbestverdachte toepassingen aangetroffen.

Geen onderdak aanwezig.

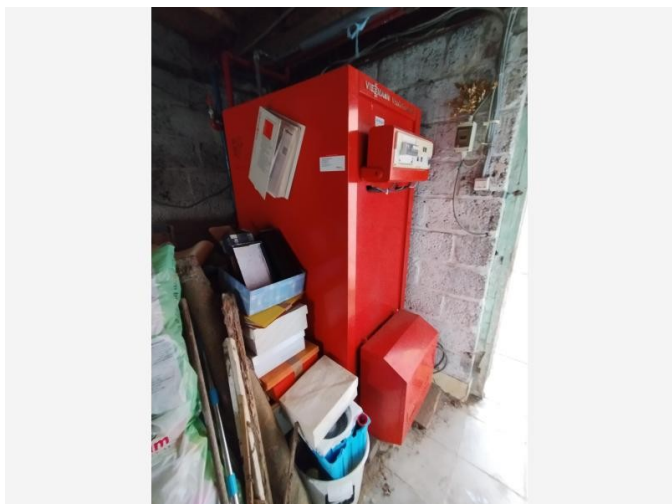
Ketel betreft een Viessmann vitocel-comferral uit het jaar 1999.

Deze bevat geen asbesthoudende toepassingen.

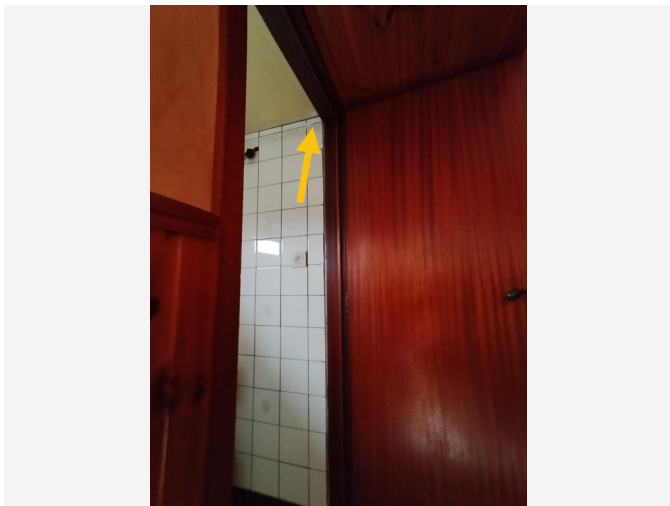
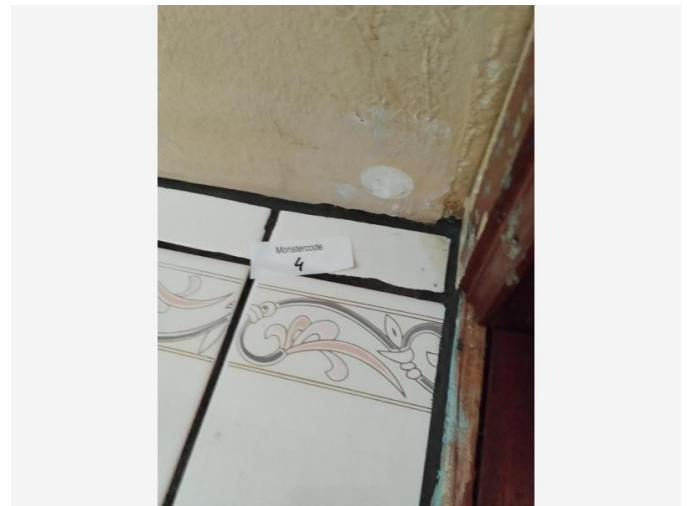
Geen asbest

#	Type	Referentie	Resultaat
13.1	Puntmonster	4	Geen asbest

Beschrijving	pleisterwerk plafond
Omgeving	Binnen
Primaire drager	Plafond
Bindmiddel van materiaal	Gips - kalk
Gebondenheid op basis van bindmiddel	Niet-hechtgebonden
Hoeveelheid (oppervlakte - dikte - aantal)	• 1,00 m ² - 1,00 cm - 1 stuk
Totaal volume	0,01 m ³
Identificatiemethode	Vaststelling met monsternamen
Destructieve handeling voor identificatie	Nee
Opmerking	<p>Natte ruimte: vals plafond</p> <p>Individuele ruimte: WC</p> <p>Traphal: vals plafond</p> <p>stookolieruimte: niet bepleisterd</p> <p>De vermelde oppervlaktes en volumes betreffen een berekende schatting. Er worden geen rechten verleend aan deze oppervlaktes/volumes. De dikte is een schatting die voortvloeit uit de monsterplaatsen en is daarom niet altijd representatief.</p>

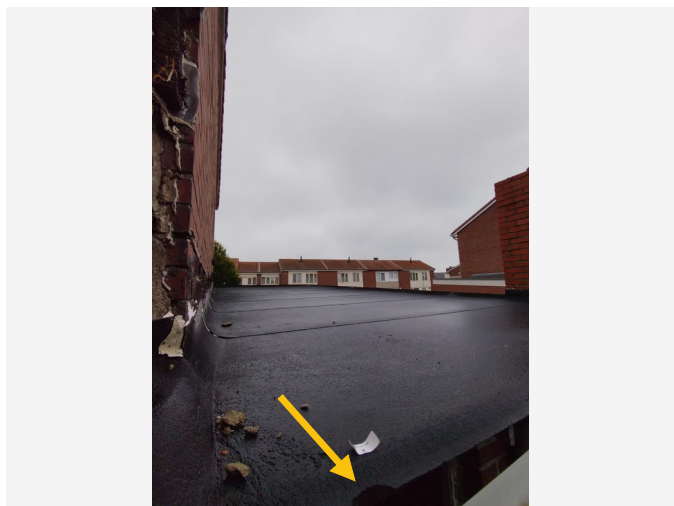
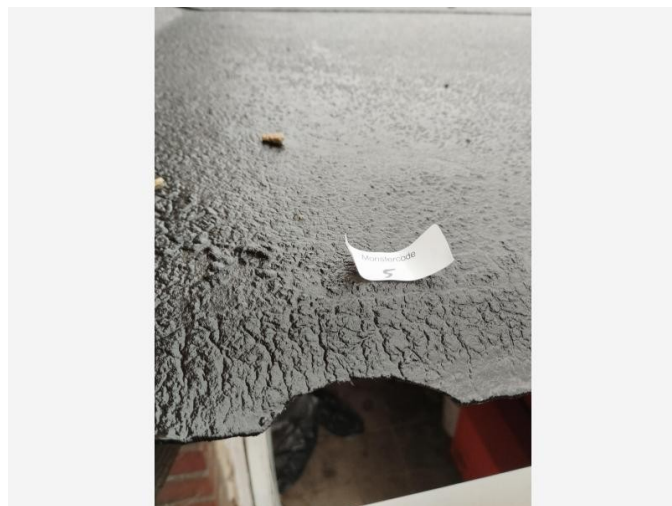
Fiche 14: roofing dak garage

Geen asbest

#	Type	Referentie	Resultaat
14.1	Puntmonster	5	Geen asbest

Beschrijving	roofing dak garage
Omgeving	Buiten
Primaire drager	Plat dak
Bindmiddel van materiaal	Bitumen (roofing, teer, asfalt)
Gebondenheid op basis van bindmiddel	Hecht
Hoeveelheid (oppervlakte - aantal)	• 35,00 m ² - 1 stuk
Totale oppervlakte	35,00 m ²
Identificatiemethode	Vaststelling met monstername
Destructieve handeling voor identificatie	Nee
Opmerking	Er werd een staal genomen aan een overlappend stuk roofing waardoor de waterdichtheid van de dakbedekking niet in het gedrang komt. Het is niet duidelijk of er asbestverdachte onderlagen aanwezig zijn. Extra controle/staalname aangewezen bij renovatiewerken. De vermelde oppervlaktes, diktes en volumes betreffen een bereedeneerde schatting. Er worden geen rechten verleend aan deze oppervlaktes/diktes/volumes.

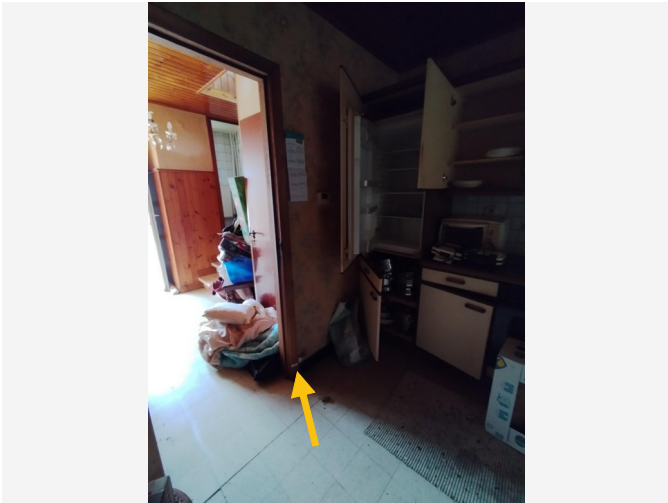
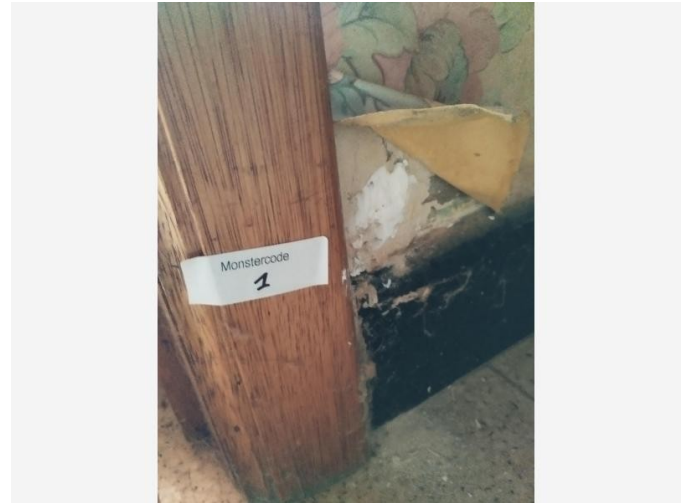
Fiche 15: Pleisterwerk muren

Geen asbest

#	Type	Referentie	Resultaat
15.1	Mengmonster	1	Geen asbest

Beschrijving	Pleisterwerk muren
Omgeving	Binnen
Primaire drager	Binnenwand
Bindmiddel van materiaal	Gips - kalk
Gebondenheid op basis van bindmiddel	Niet-hechtgebonden
Hoeveelheid (oppervlakte - dikte - aantal)	• 1.293,00 m ² - 1,00 cm - 1 stuk
Totaal volume	12,93 m ³
Identificatiemethode	Vaststelling met monsternamen
Destructieve handeling voor identificatie	Nee
Opmerking	<p>Natte ruimte: Keuken</p> <p>Individuele ruimte: slaapkamer</p> <p>Traphal: hal glv</p> <p>stookolieruimte: niet bepleisterd</p> <p>De vermelde oppervlaktes en volumes betreffen een berekende schatting. Er worden geen rechten verleend aan deze oppervlaktes/volumes. De dikte is een schatting die voortvloeit uit de monsterplaatsen en is daarom niet altijd representatief.</p>

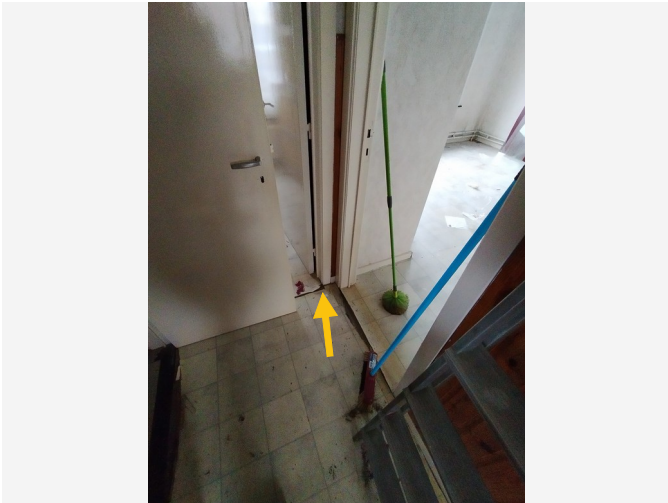
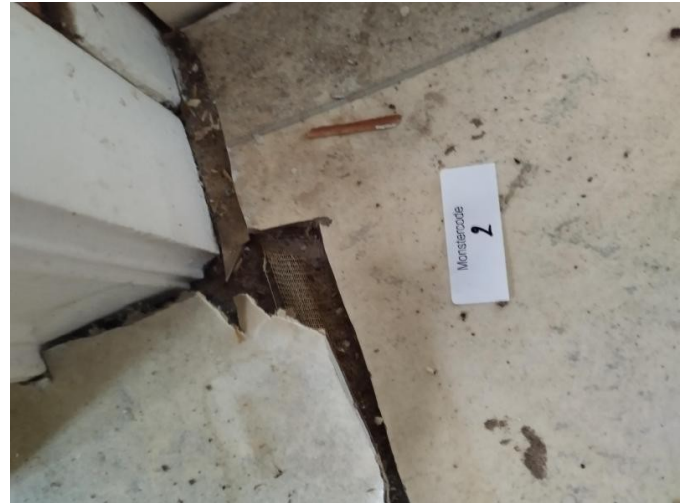
Geen asbest

#	Type	Referentie	Resultaat
16.1	Puntmonster	2	Geen asbest

Beschrijving	vinylvloer verdiep +1
Omgeving	Binnen
Primaire drager	Vloer
Bindmiddel van materiaal	Karton - papier - viltachtig
Gebondenheid op basis van bindmiddel	Niet-hechtgebonden
Hoeveelheid (oppervlakte - aantal)	• 52,00 m ² - 1 stuk
Totale oppervlakte	52,00 m ²
Identificatiemethode	Vaststelling met monstername
Destructieve handeling voor identificatie	Nee
