# Asbestinventarisatetest

Tichelrijstraat 25/302, 3800 Sint-Truiden

Attestnummer : 20250926-000154.000

Uitgegeven op : 26.09.2025

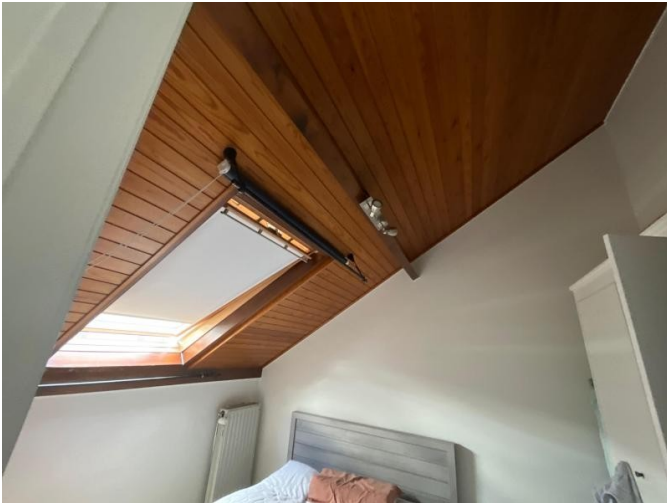
Geen inspectie mogelijk achter valse plafonds. Bij grote renovatiewerken is het aan te raden extra controle uit te voeren.

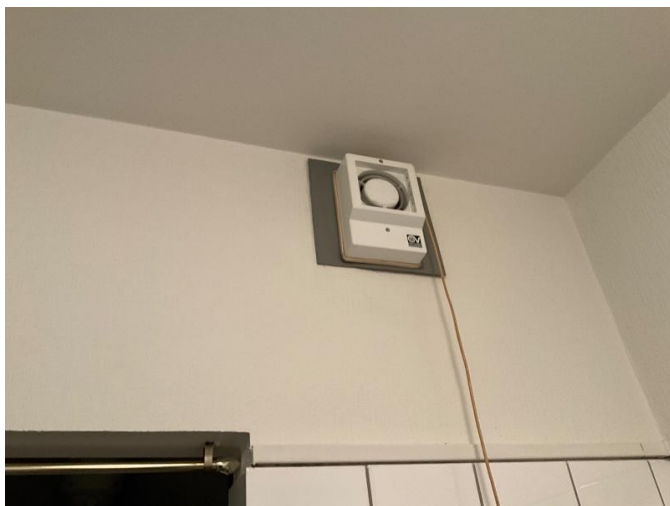
Ook de afvoer achter rooster kan opgebouwd zijn uit asbesthoudend materiaal. Bij destructief onderzoek dient dit nader onderzocht te worden.

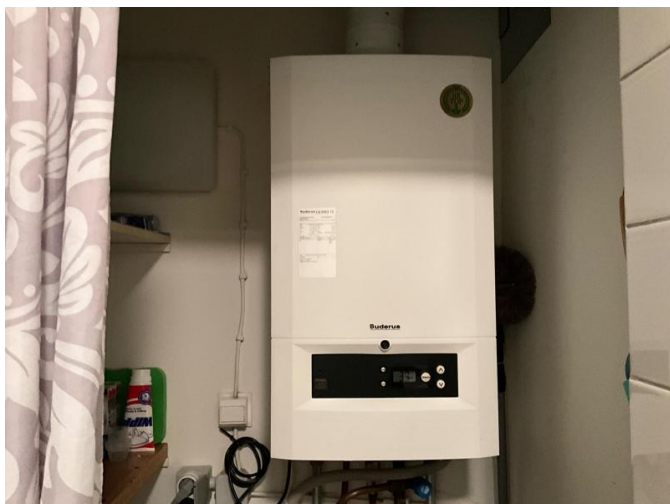
Ketel van bouwjaar na 2001

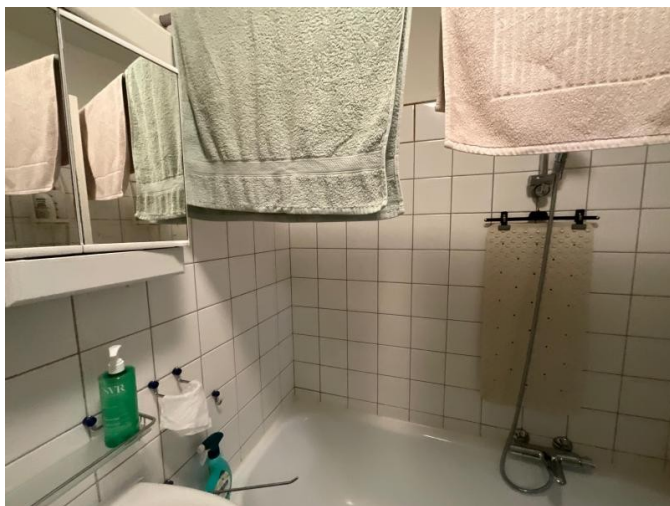
De lijm waarmee fiancetegels gelijmd werden is mogelijk asbesthoudend.

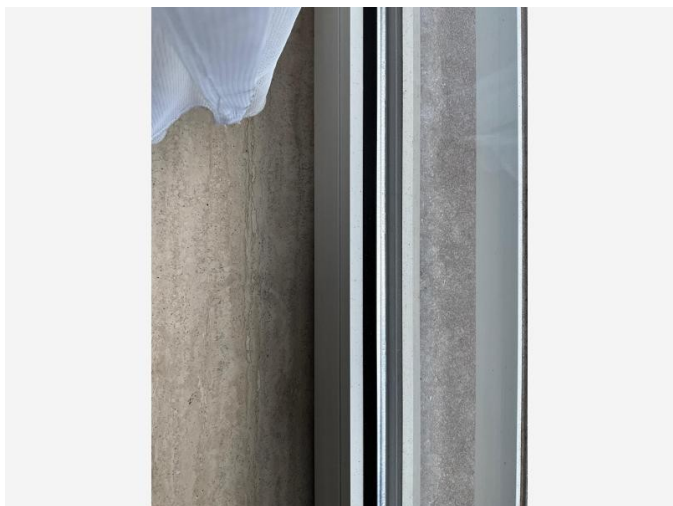
Mastiek is soepel en niet asbestverdacht.

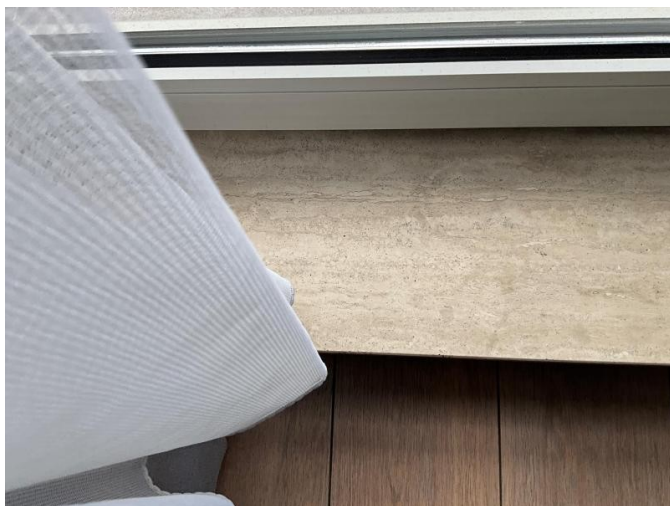
Vensterbanken uit natuursteen.

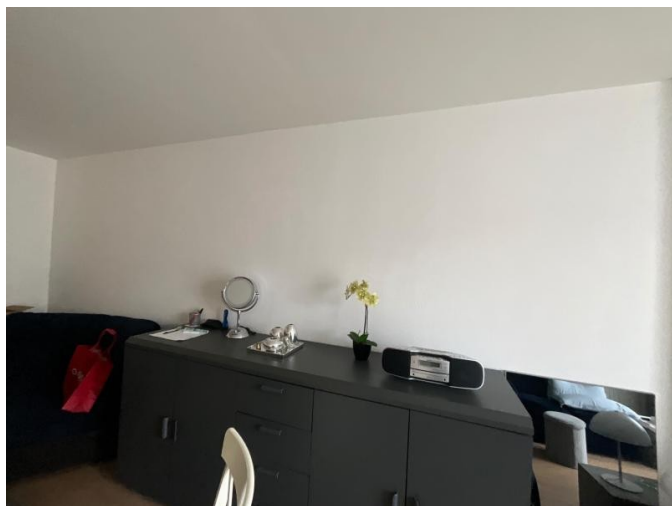
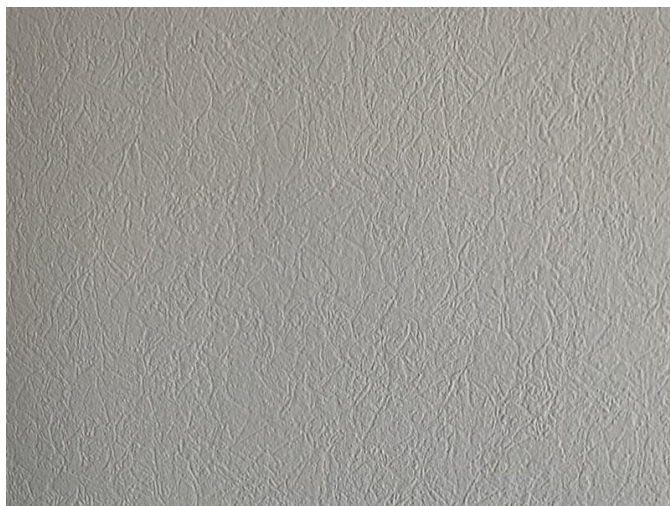
## Fiche 7: Pleister muur

Geen asbest

#	Type	Referentie	Resultaat
7.1	Mengmonster	Mm01	Geen asbest

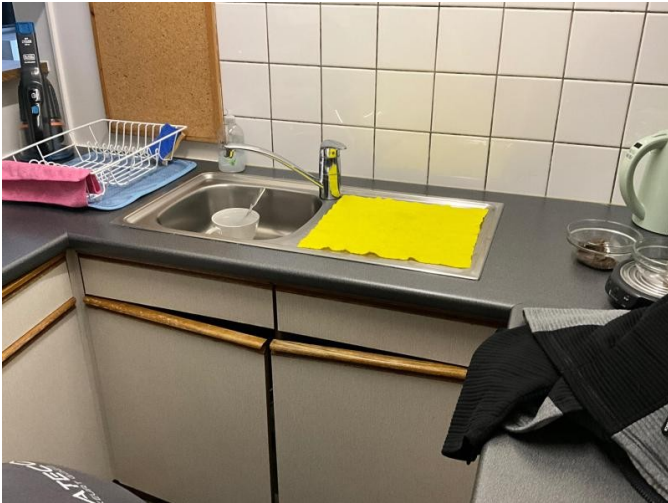
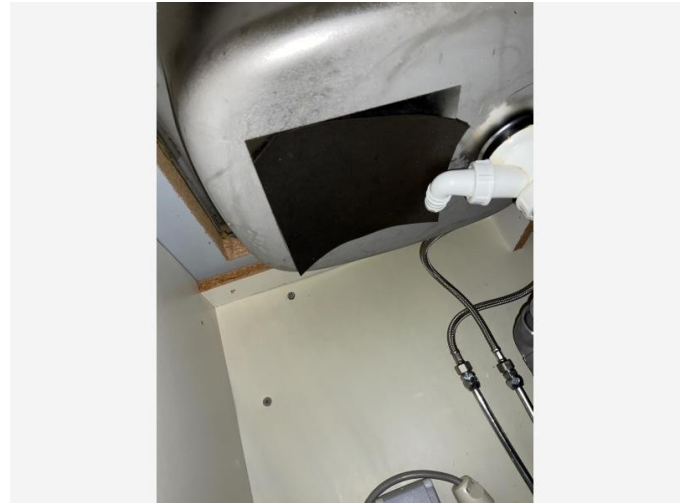
## Fiche 8: Anti dreun

Geen asbest

#	Type	Referentie	Resultaat
8.1	Puntmonster	Pm01	Geen asbest

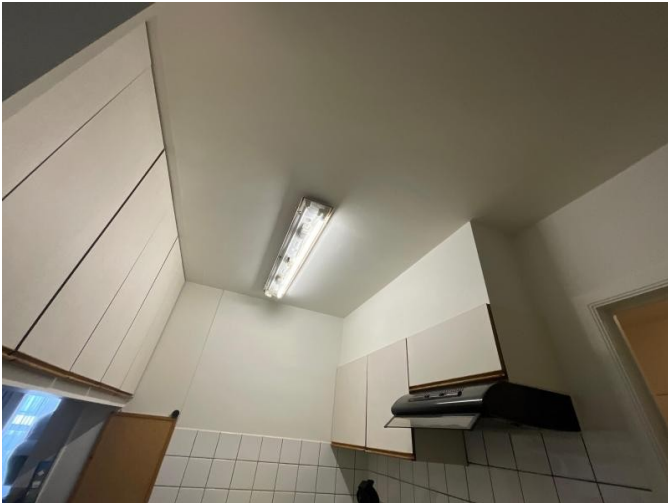
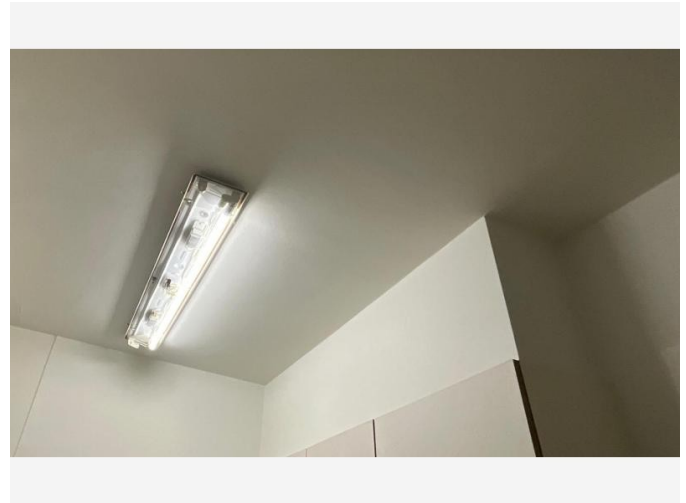
## Fiche 9: Pleister plafond

Geen asbest

#	Type	Referentie	Resultaat
9.1	Mengmonster	Mm02	Geen asbest
