# Asbestinventarisatetest

Rechtestraat 27, 3582 Beringen

Attestnummer : 20260518-000104.001

**Niet-asbestveilig**

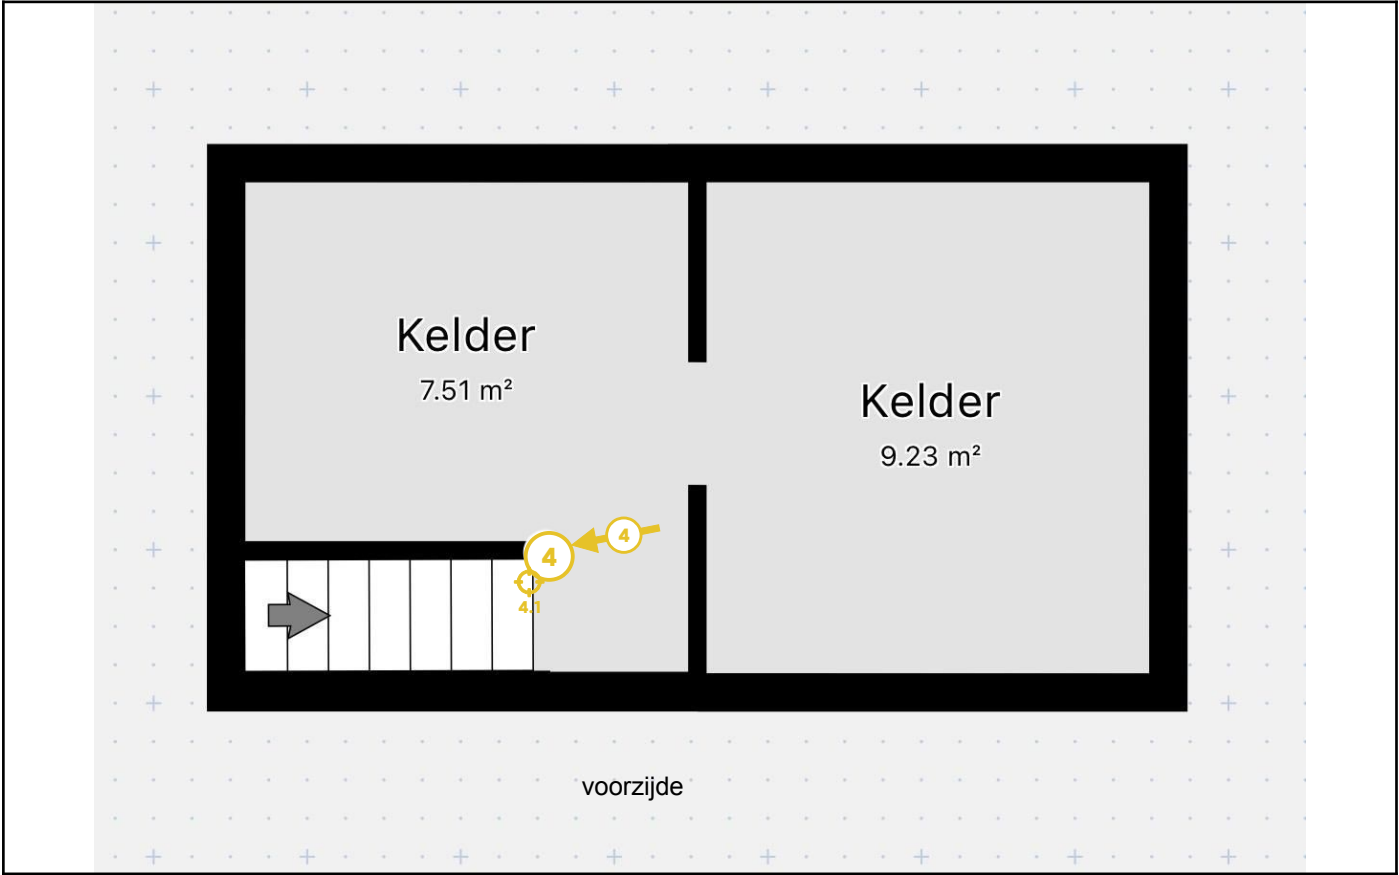
# Plan 1.2: Kelder

| Beschrijving | Type | Actie |
|---|---|---|
| 4. Verloren bekistingspaal kelder | Asbestmateriaal | Zorgvuldig beheren |

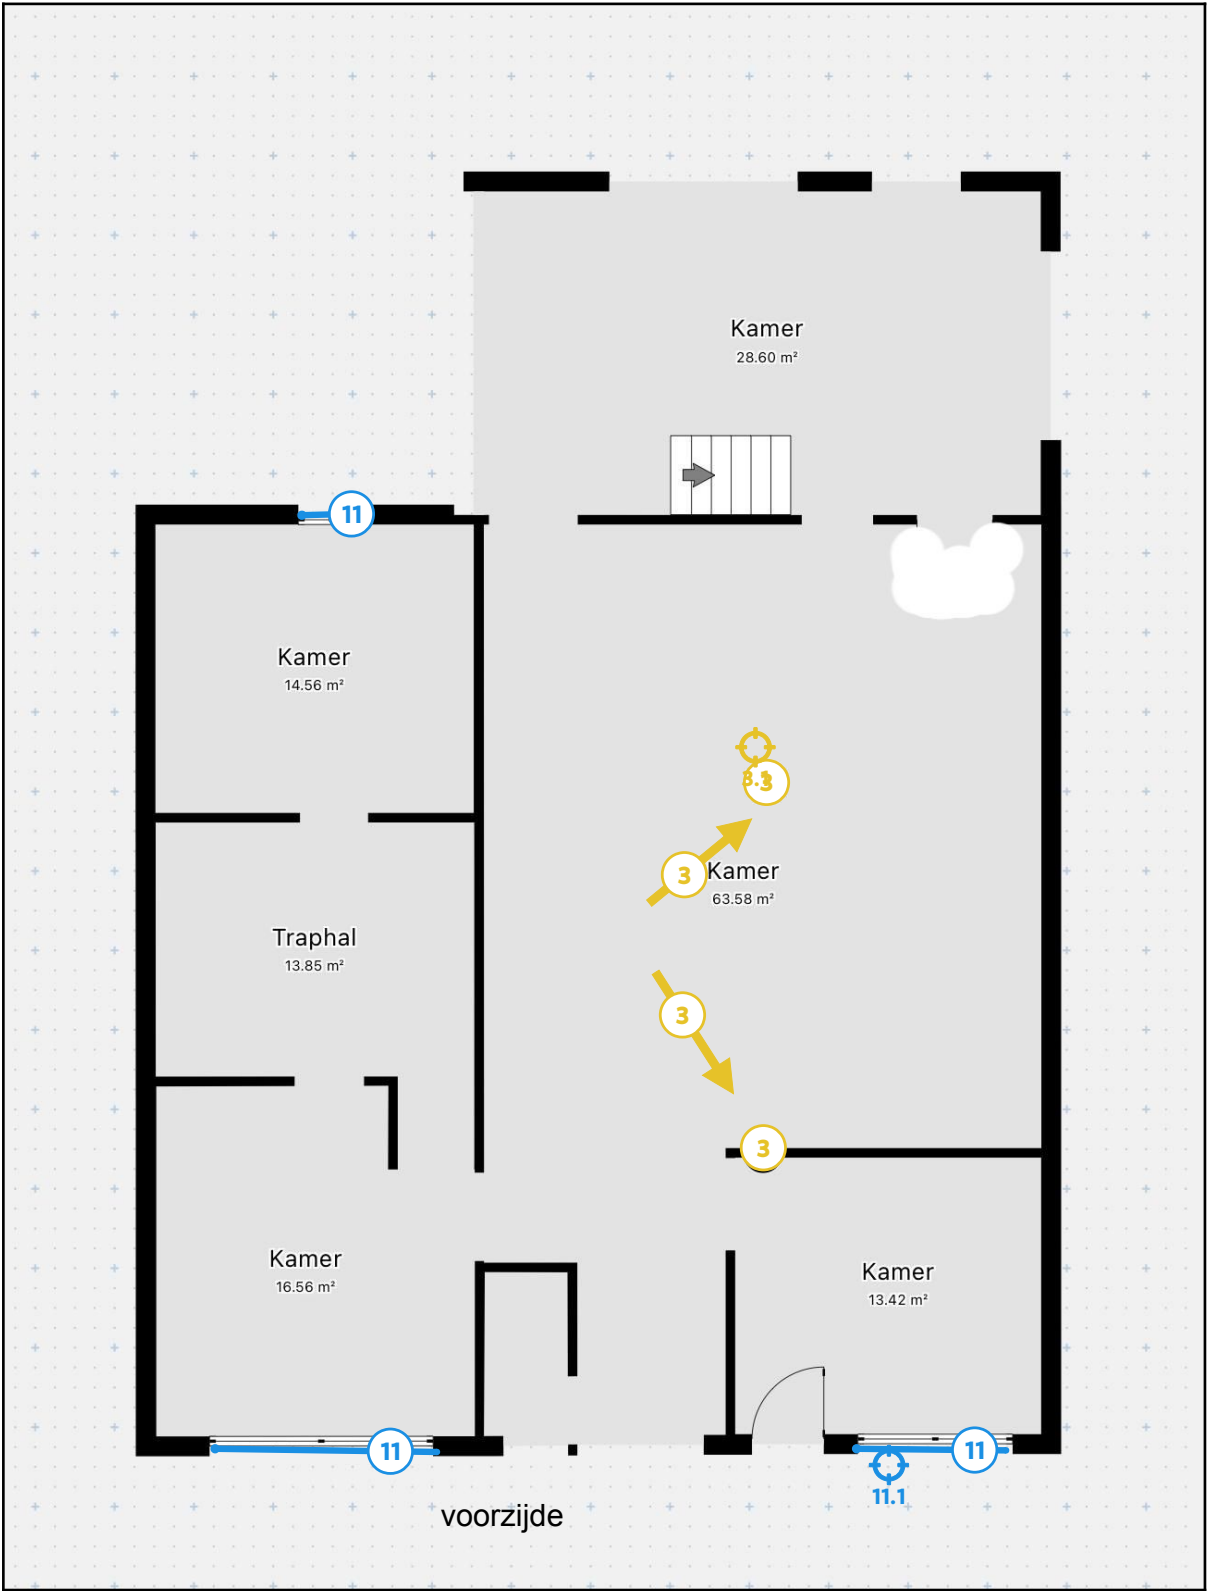
# Plan 1.3: Gelijkvloers

| 3. Verloren bekistingspalen gelijkvloers | Asbestmateriaal | Zorgvuldig beheren |

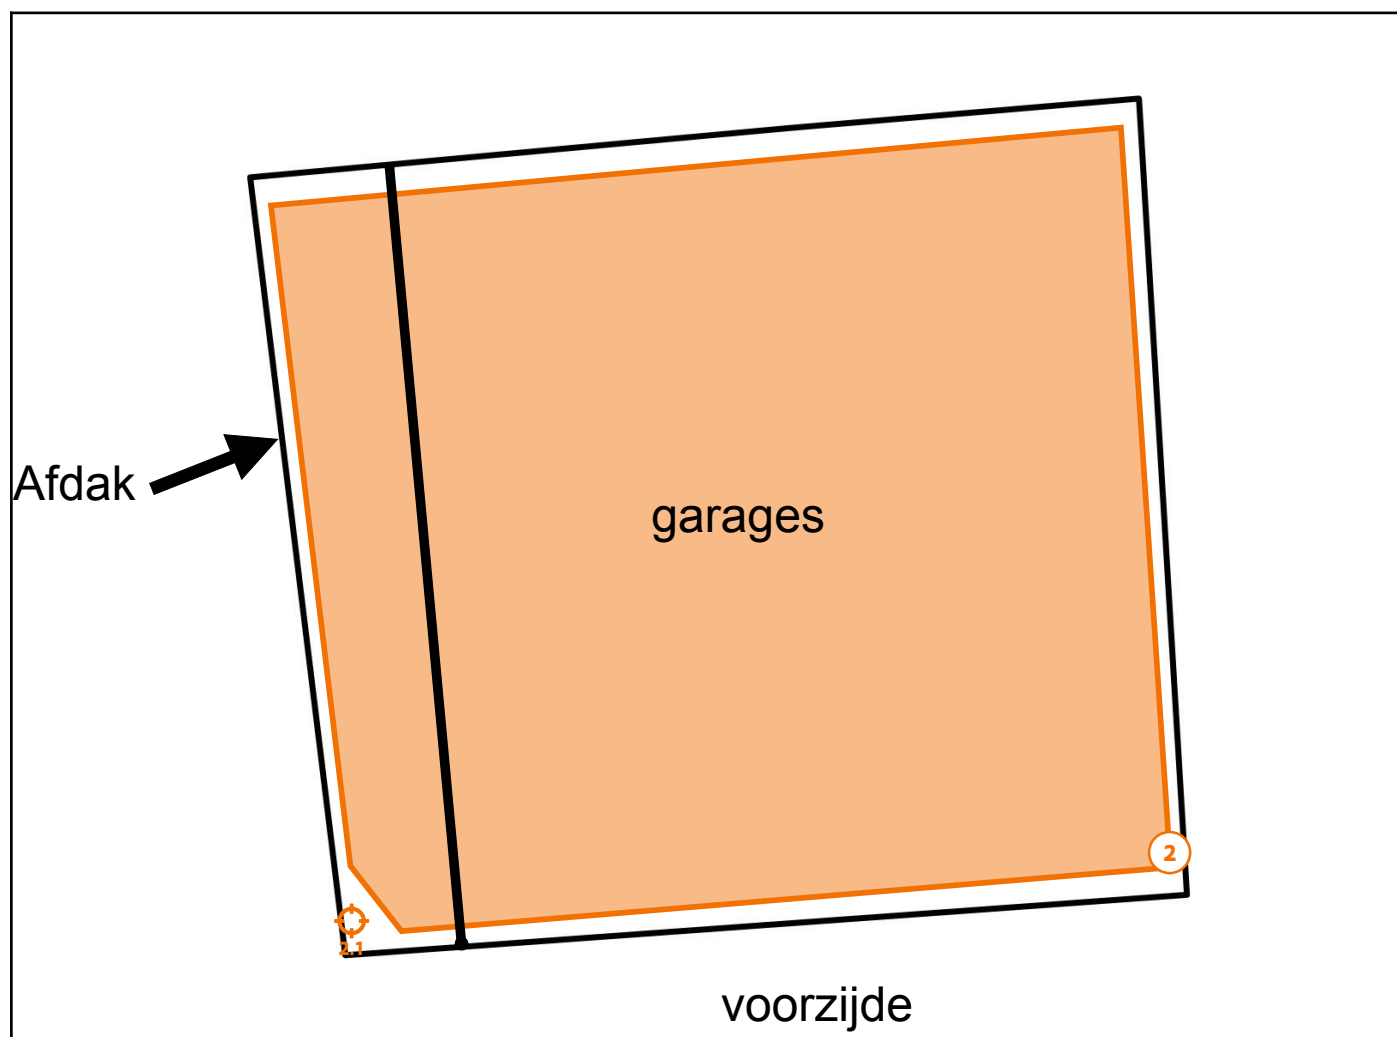
## Plan 2.2: Garage plan

| Beschrijving | Type | Actie |
|---|---|---|
| 2. Golfplaten garage | Asbestmateriaal | <a href="#">Verwijderen</a> |

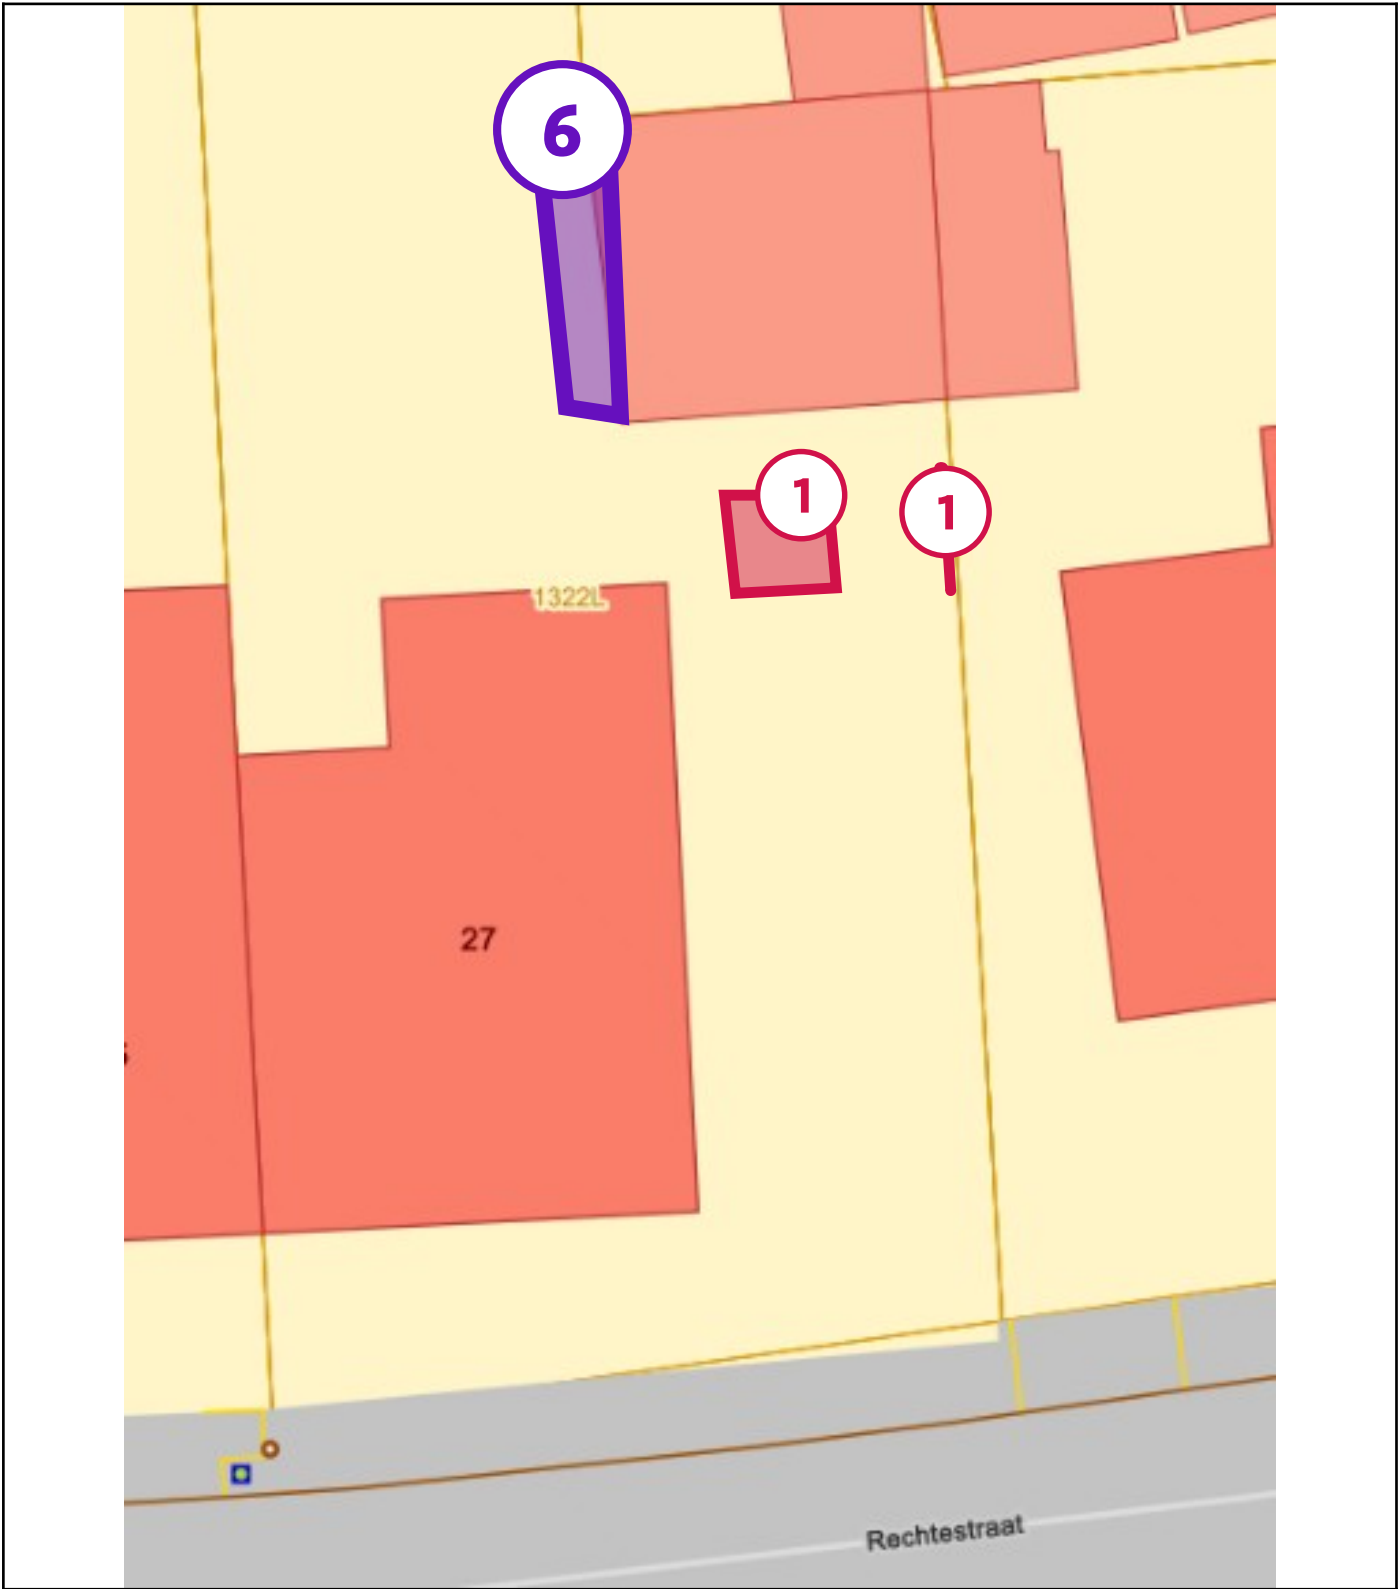
### Plan 3.1: Vaststellingen buiten de constructies

| 1. Asbestcement afval | Asbestmateriaal | Dringend verwijderen |
| 6. Afvloeizone verharding naar bodem | Advies | - |

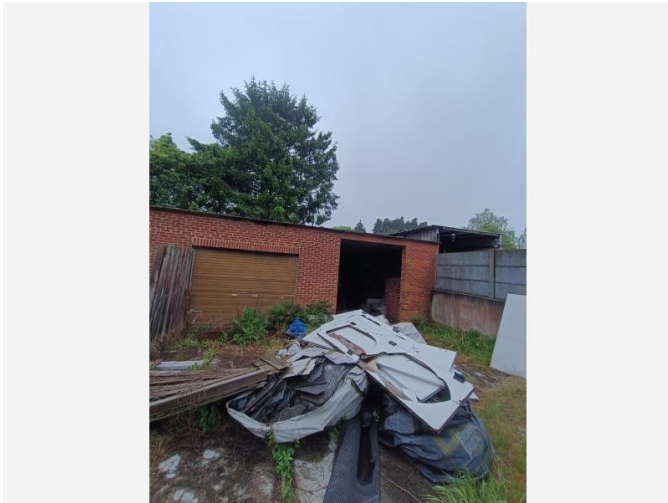
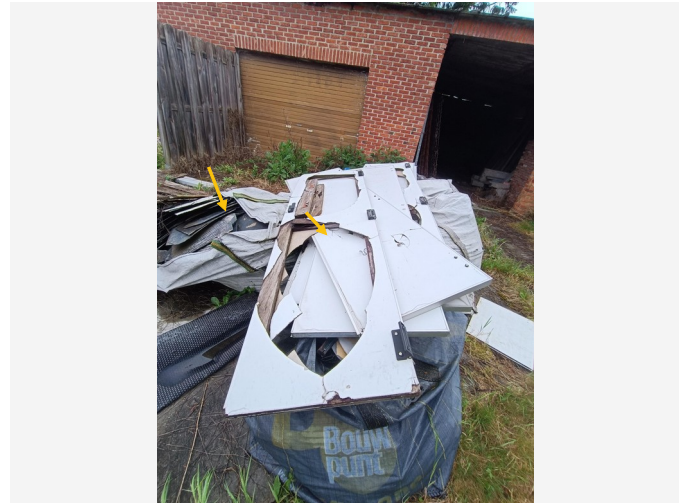
Het asbestmateriaal valt onder de mijlpaal van 2040.

**Dringend verwijderen**

| Beschrijving | Asbestcement afval |
| Opmerking | <p>Het asbestafval ligt voor de garage in zakken en lose panelen op mekaar.</p> <p>Er staan ook nog panelen recht tegen de muur.</p> |

- Verwijder het asbestafval.
- Voer bijkomende staalname(s) uit.

- Eenvoudige handelingen: mag via doe-het-zelf of door werknemer(s) met opleidingsattest eenvoudige handelingen  
Eenvoudige handelingen via doe-het-zelf:

Voer het materiaal in zijn geheel af, zonder te breken of te zagen.

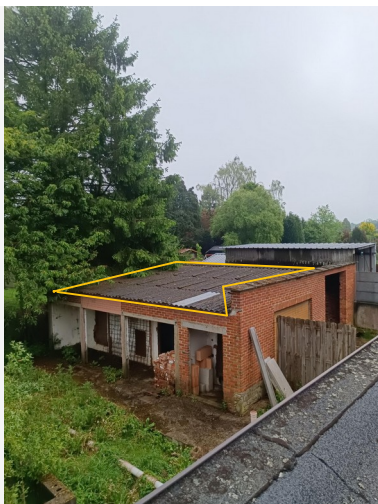
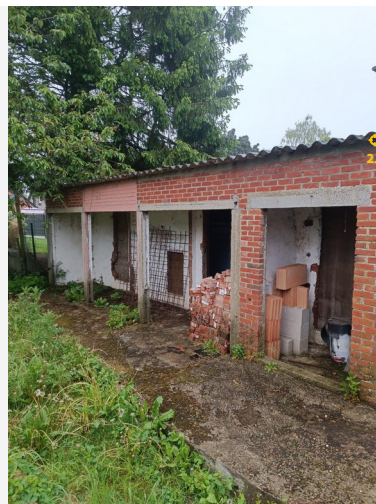
Het asbestmateriaal valt onder de mijlpaal van 2034.

Verwijderen

| Eindbeoordeling materiaalarisico | Verhoogd materiaalarisico en/of verhoogde kans op vezelvrijgave |

| Toestand van het materiaal | Matig beschadigd, matig verweerd |

| # | Type | Referentie | Resultaat |
|---|---|---|---|
| 2.1 | Puntmonster | 5 | Chrysotiel |

| Beschrijving | Golfplaten garage |

- Verwijder dit asbestmateriaal zo snel mogelijk. Volg de toestand goed op.
- Hemelwater dat afspoelt van asbestcement daken of gevels kan asbestdeeltjes bevatten. Gebruik het enkel voor gesloten circuits (bv. spoelen toiletten). Reinig na het vervangen van het dak of de gevel de dakgoten en regenwaterput of -ton om asbesthoudend sediment of slib te verwijderen

- Eenvoudige handelingen: mag via doe-het-zelf of door werknemer(s) met opleidingsattest eenvoudige handelingen  
EH via doe-het zelf Standaard dragen van de nodige wegwerp beschermingsmiddelen FFP 3 masker , handschoenen en tyvec CAT III type 5-6 , afwasbaar schoeisel Indien mogelijk de ondervloer afdekken , golfplaten voorzichtig verwijderen, extra fixeren, niet breken , niet gooien, onmiddellijk dubbel verpakken , luchtdicht afsluiten of voorzichtig in container met asbest bag plaatsen. Voldoende benevelen/bevochtigen tijdens de duur van de werken. Indien golfplaten in slechte staat zijn en kans bestaat op breken : Eenvoudige handeling opgeleid personeel , alle werknemer(s) moeten wel beschikken over een opleidingsattest eenvoudige handelingen 8u Voor hechtgebonden toepassingen: Bij verwijdering door doe-het-zelf moet men dit afval dubbel en luchtdicht verpakt aandienen bij het gemeentelijk recyclagepark. Men raadpleegt best op voorhand de voorwaarden van het recyclagepark. Zie ook link Zie <https://ovam.vlaanderen.be/wie-mag-wat->

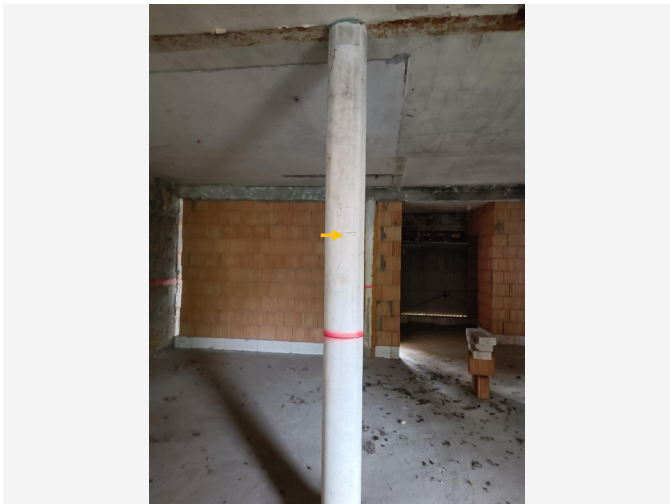
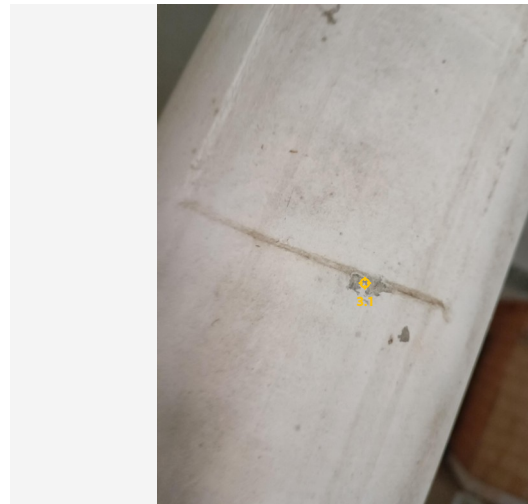
Zorgvuldig beheren

| Eindbeoordeling materiaalarisico | Laag materiaalarisico en/of verlaagde kans op vezelvrijgave |

| Toestand van het materiaal | Licht beschadigd, licht verweerd. Intacte calciumsilicaatplaat of materiaal met categorie 3-gebondenheid |

| # | Type | Referentie | Resultaat |
|---|---|---|---|
| 3.1 | Puntmonster | 8 | Chrysotiel |

| Beschrijving | Verloren bekistingspalen gelijkvloers |

- Zorg voor een veilig beheer. Vermijd het beschadigen van het asbestmateriaal. Controleer de toestand jaarlijks op wijzigingen.

- Hermetische zone (erkend asbestverwijderaar)  
HZ Erkend asbestverwijderaar : Vermits het over verloren bekisting gaat, kan men deze eventueel afpikkeren in hermetische zone. De bouwkundige integriteit zal hierdoor geenszins worden aangetast. De steunpaal zelf bevindt zich binnen de verloren bekisting. Bij het wegpikkeren zal de asbestcementbuis gemakkelijk loskomen van de beton van de steunpaal. Zie ook link Zie <https://ovam.vlaanderen.be/wie-mag-wat-verwijderen> <https://ovam.vlaanderen.be/voorzorgsmaatregelen-bij-asbestverwijdering> <https://ovam.vlaanderen.be/asbestafval-afvoeren>

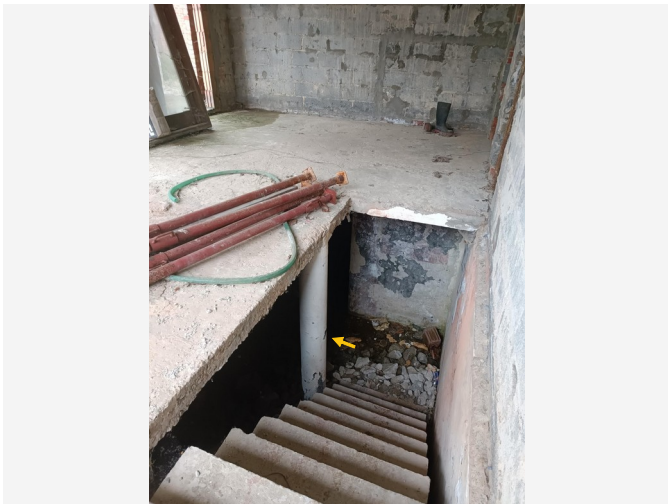
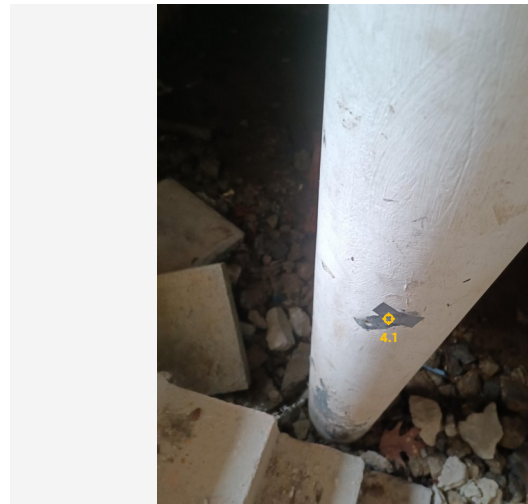
Het asbestmateriaal valt onder de mijlpaal van 2040.

Zorgvuldig beheren

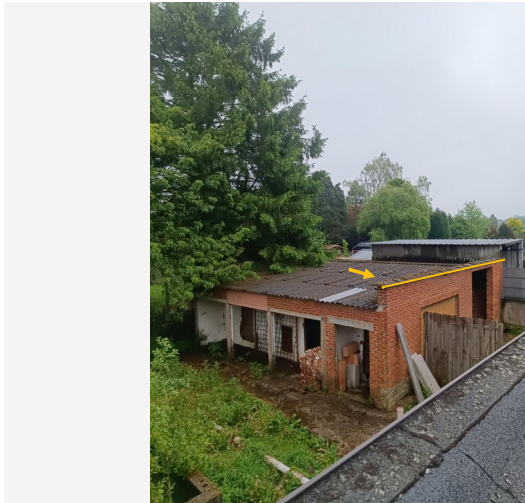
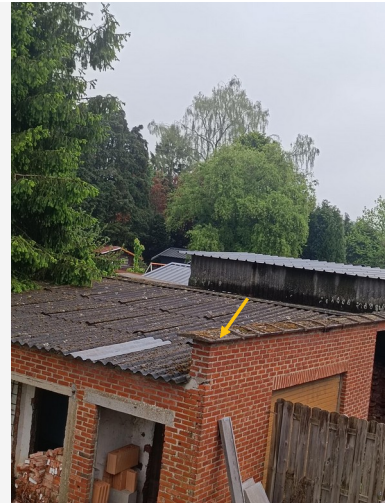
| Basis voor advies | De asbestdeskundige beoordeelt het materiaal als niet-asbestverdacht. |

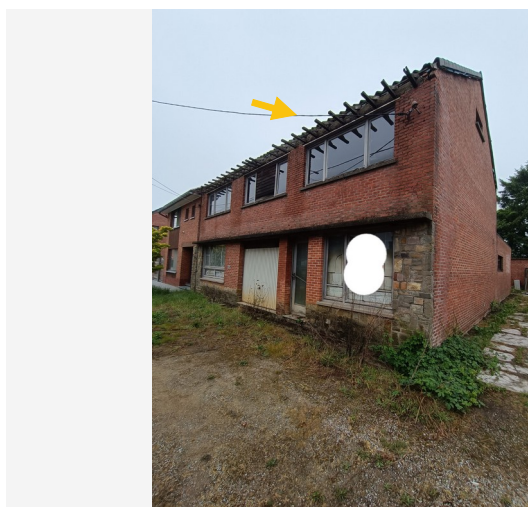
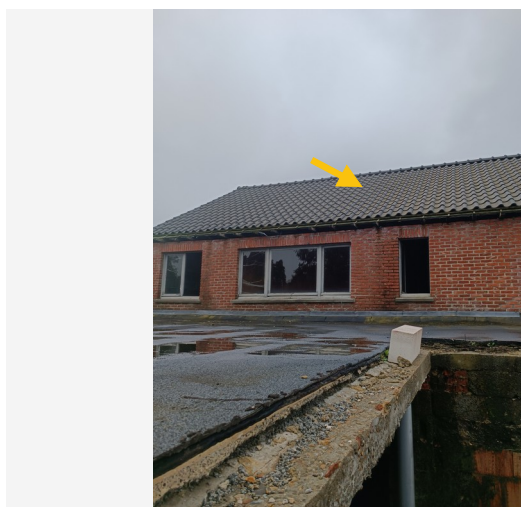
### Fiche 13: Dakbedekking niet verdacht.

| Beschrijving | Notitie | Terug te vinden op plannen |
|---|---|---|
| Fiche 13: Dakbedekking niet verdacht. | De dakbedekking werd gecontroleerd, deze bestaat uit ..... en zijn niet asbestverdacht. | Plan 1.8: Woning plan |
