# Asbestinventarisatetest

Sportlaan 20, 1700 Dilbeek

Attestnummer : 20240504-000182.000

**Asbestveilig**

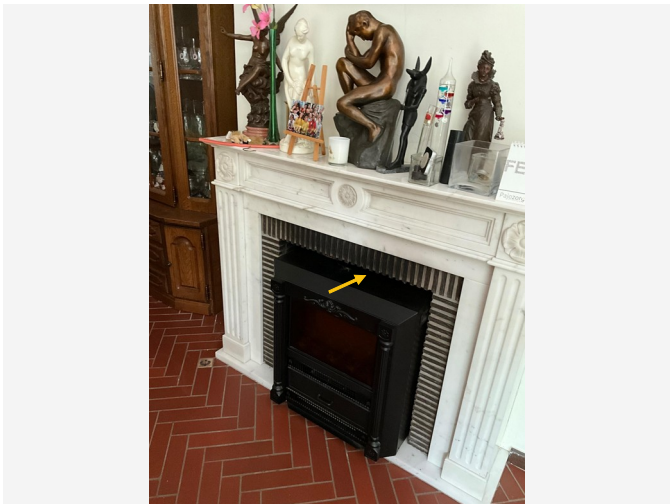
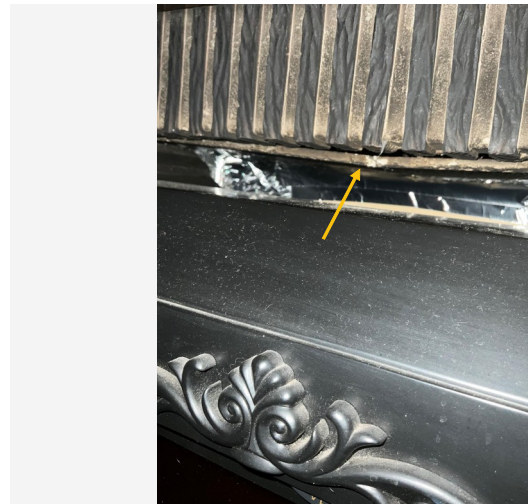
Overzichtsfoto

Detailfoto

Laag materiaalrisico en/of verlaagde kans op vezelvrijgave

| Toestand van het materiaal | Licht beschadigd, licht verweerd. Intact materiaal type Pical – asbestboard of categorie III 'gebondenheid' |

| # | Type | Referentie | Resultaat |
|---|---|---|---|
| 1.1 | Puntmonster | 2 | Chrysotiel |

| Opmerking | <p>Boven de cassette bevindt zich een brandwerend plaatje, vermoedelijk massal.</p> <p>Laboresultaat: chrysotiel (5-10%)</p> |

Zorgvuldig beheren

- Zorg voor een veilig beheer en verwijder dit asbestmateriaal wanneer het bij werken eenvoudig bereikbaar wordt. Controleer de toestand jaarlijks op wijzigingen.

- Eenvoudige handelingen: enkel door erkend asbestverwijderaar  
Het is aangeraden u te laten bijstaan door een erkend asbestverwijderaar.

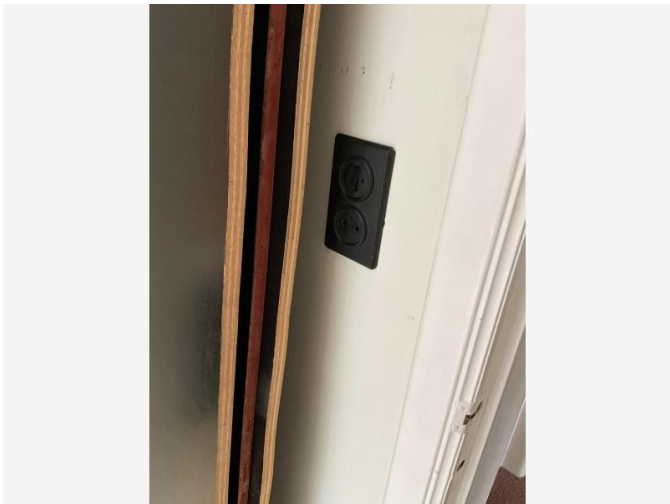
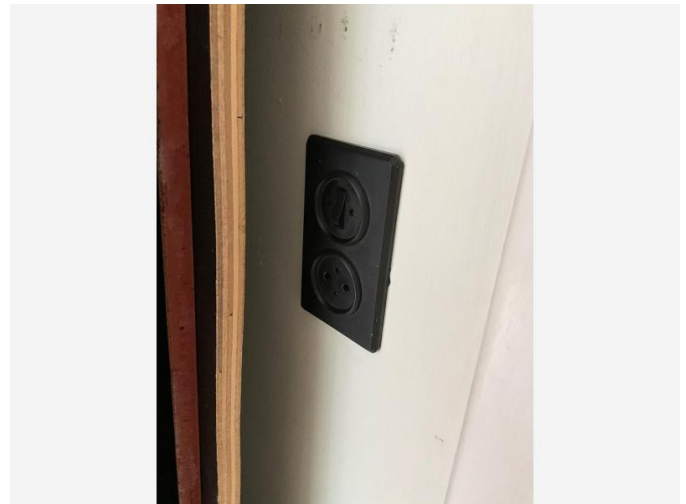
Overzichtsfoto

Detailfoto

Laag materiaalrisico en/of verlaagde kans op vezelvrijgave

| Asbestsoort (vezeltype) | Crocidoliet aanwezig |
| Toestand van het materiaal | Onbeschadigd, niet verweerd |

| Opmerking | We gaan uit van een redelijk vermoeden. Staalname niet mogelijk zonder destructief onderzoek. |

Zorgvuldig beheren

- Zorg voor een veilig beheer. Vermijd het beschadigen van het asbestmateriaal. Controleer de toestand jaarlijks op wijzigingen.

- Eenvoudige handelingen: mag via doe-het-zelf of door werknemer(s) met opleidingsattest eenvoudige handelingen  
Deze toepassing kan eenvoudig in zijn geheel verwijderd worden zonder het te beschadigen.

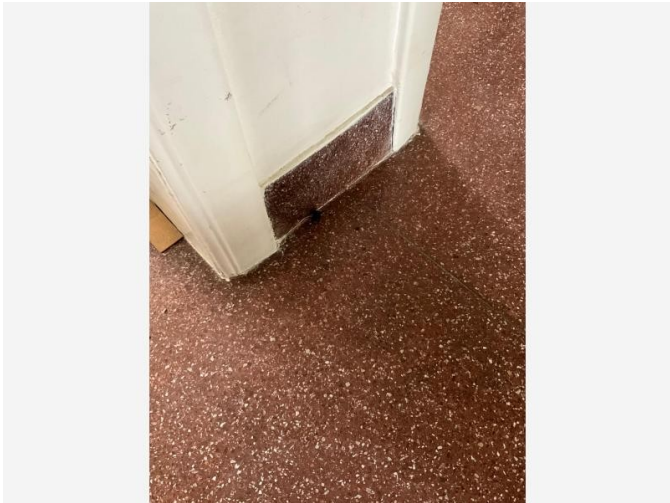
Situeringfoto

**Reden:** Er is geen volledige risicobeoordeling mogelijk

**Uitleg van de asbestdeskundige:** Binnen het niet-destructief onderzoek is het niet mogelijk de doorsnede of onderzijde van de tegels te inspecteren, een volledige risicobeoordeling is daarom niet mogelijk. Verdere destructieve staalname is nodig om het materiaal te inspecteren.

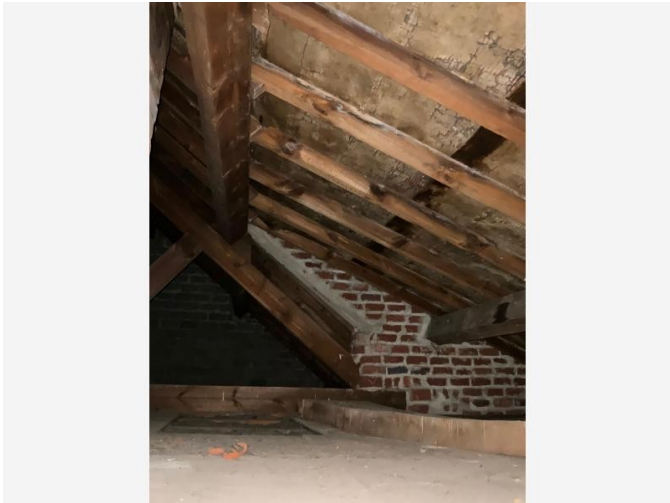
Situeringsfoto

**Reden:** Het onderzoek kan niet uitgevoerd worden binnen de bepalingen van de Welzijnswet

**Uitleg van de asbestdeskundige:** Het zolderluik kan worden geopend, doch kan de zolder niet op een veilige manier worden betreden. De aanwezigheid van asbesthoudende materialen in deze ruimte en in het dak kan bijgevolg niet uitgesloten worden.

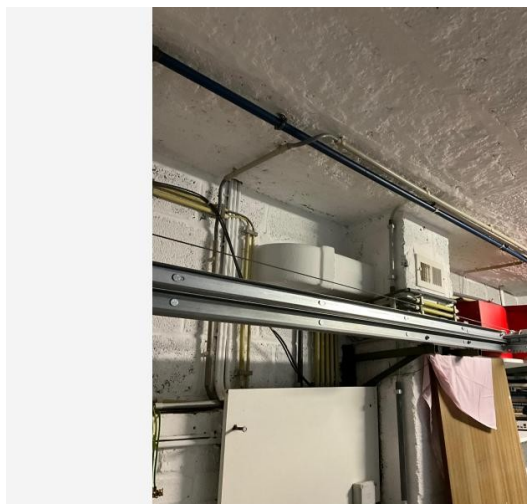
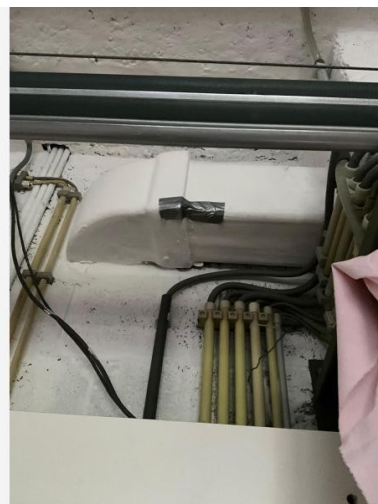
Overzichtsfoto

Detailfoto

Geen asbest

| Opmerking | Cementbuis vastgesteld in de garage en de liftkoker. Uit staalname blijkt dat de buis niet asbesthoudend is. |

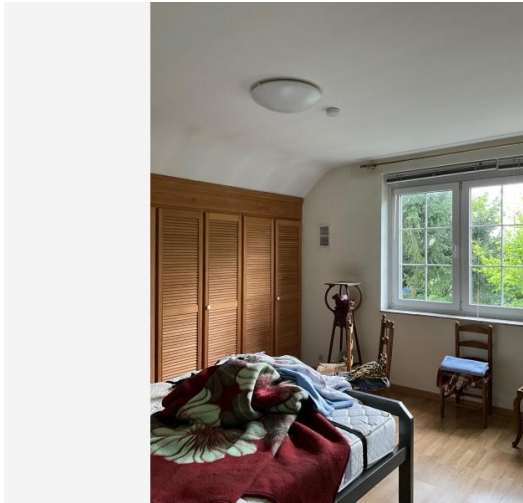
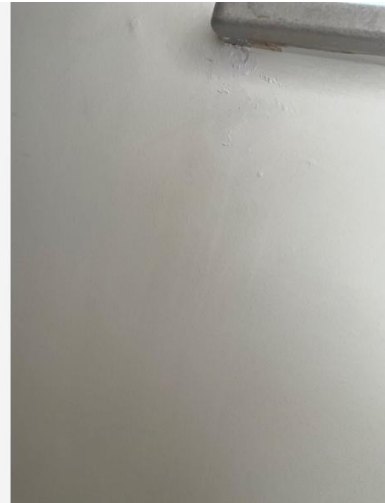
## Fiche 6: Pleisterwerk\_muren

Overzichtsfoto

Detailfoto

Geen asbest

| Opmerking | <p>Staalname pleisterwerk muren in individuele ruimte (slaapkamer), vochtige ruimte (badkamer) en inkomhal.</p> <p>Stookruimte niet bepleisterd.</p> <p>Geschatte hoeveelheid.</p> |

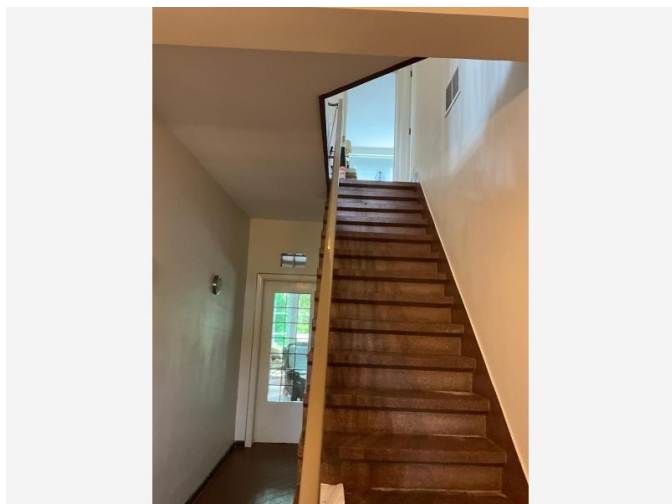
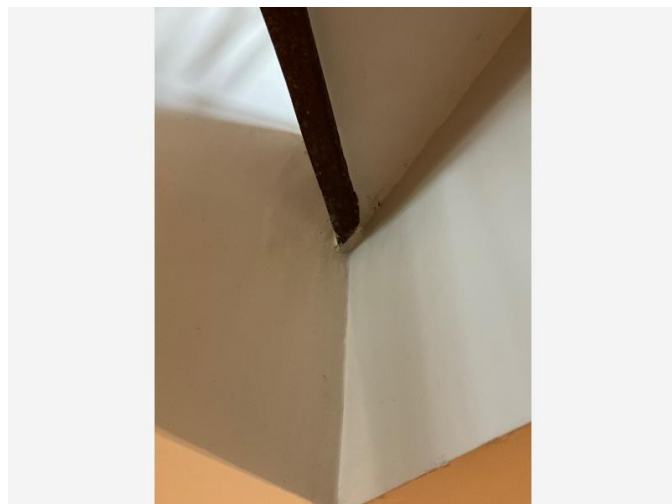
Overzichtsfoto

Detailfoto

Geen asbest

| Opmerking | <p>Staalname pleisterwerk plafond in individuele ruimte (bureau), vochtige ruimte (badkamer) en inkomhal.</p> <p>Stookruimte niet bepleisterd.</p> <p>Geschatte hoeveelheid.</p> |
