Asbestinventarisatetest

Kleine Heide 5, 9830 Sint-Martens-Latem

Attestnummer : 20240428-000020.000

Uitgegeven op : 28.04.2024

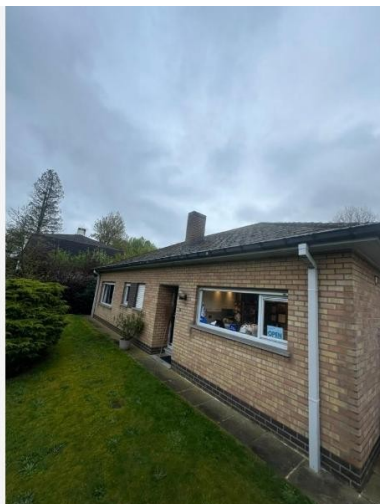
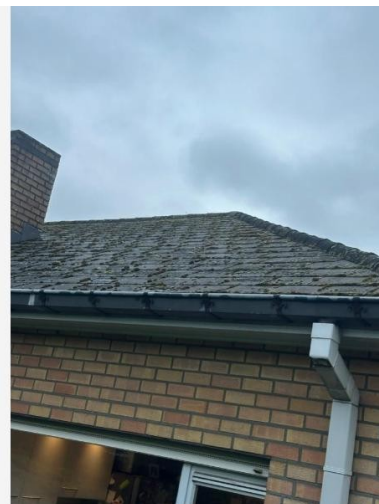
Het asbestmateriaal valt onder de mijlpaal van 2034.

Eindbeoordeling materiaalrisico	Laag materiaalrisico en/of verlaagde kans op vezelvrijgave
---------------------------------	--

Gebondenheid	Categorie 1: hechtgebonden in oorsprong
Asbestsoort (vezeltype)	Crocidoliet aanwezig
Asbestconcentratie	Laag (< 50%)
Afschermingsgraad van het gehele materiaal	Niet stootvaste afscherming
Toestand van het materiaal	Matig beschadigd, matig verweerd

Beschrijving	Leiendak woning
Omgeving	Grenst aan binnen- en buitenlucht
Primaire drager	Schuin dak

Asbestmateriaal	Dak- en gevelbekleding - Lei, shingle
Bindmiddel van asbestmateriaal	Cement
Gebondenheid op basis van bindmiddel	Hecht
Hoeveelheid (oppervlakte - aantal)	<ul style="list-style-type: none"> • 120,00 m² - 1 stuk
Totale oppervlakte	120,00 m ²
Eenvoudig bereikbaar	Ja
Bevestigingswijze	<ul style="list-style-type: none"> • Genageld, geniet
Identificatiemethode	Vaststelling zonder monsternamen
Destructieve handeling voor identificatie	Nee
Opmerking	Bij aflevering van het attest is de hoeveelheid zonder enige waarborg van oppervlakte en het verschil in min of meer tussen de werkelijke en de ingevoerde oppervlakte of gewicht ook al overtrof dit verschil 100%.

Verwijderen

- Zorg voor een veilig beheer. Vermijd het beschadigen van het asbestmateriaal. Controleer de toestand jaarlijks op wijzigingen.
- Hemelwater dat afspoelt van asbestcement daken of gevels kan asbestdeeltjes bevatten. Gebruik het enkel voor gesloten circuits (bv. spoelen toiletten). Reinig na het vervangen van het dak of de gevel de dakgoten en regenwaterput of -ton om asbesthoudend sediment of slib te verwijderen

- Eenvoudige handelingen: mag via doe-het-zelf of door werknemer(s) met opleidingsattest eenvoudige handelingen
Eenvoudige handelingen: mag via doe-het-zelf of door werknemer(s) met opleidingsattest eenvoudige handelingen

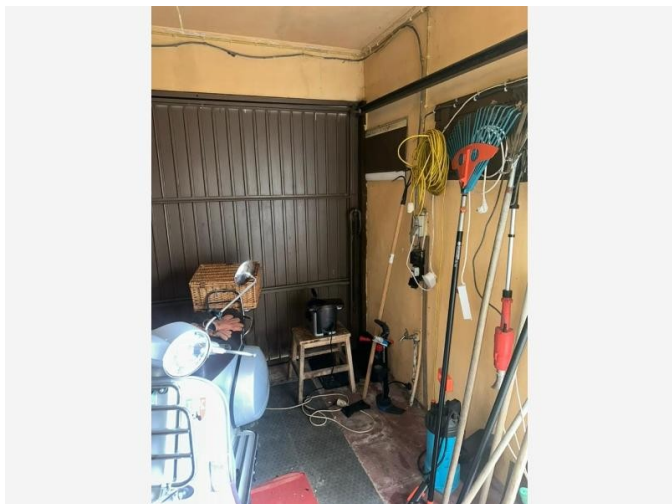
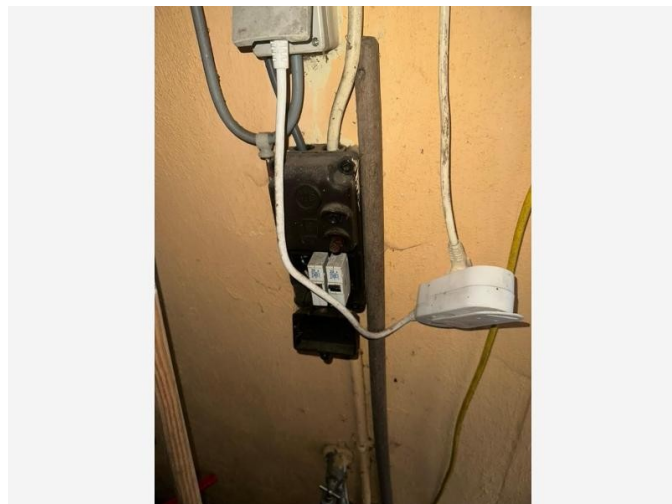
Het asbestmateriaal valt onder de mijlpaal van 2040.

Eindbeoordeling materiaalrisico	Zeer laag materiaalrisico en/of zeer lage kans op vezelvrijgave
---------------------------------	---

Gebondenheid	Categorie 1: hechtgebonden in oorsprong
Asbestsoort (vezeltype)	Crocidoliet aanwezig
Asbestconcentratie	Laag (< 50%)
Afschermingsgraad van het gehele materiaal	Stootvaste afscherming of omkasting
Toestand van het materiaal	Onbeschadigd, niet verweerd

Beschrijving	Bakeliet toepassingen
Omgeving	Binnen
Primaire drager	Binnenwand
Asbestmateriaal	Plaat, paneel, tablet - Type Bakeliet
Bindmiddel van asbestmateriaal	Kunststof of -hars
Gebondenheid op basis van bindmiddel	Hecht
Hoeveelheid (oppervlakte - dikte - aantal)	• 0,10 m ² - 0,30 cm - 1 stuk
Totaal volume	< 0,001 m ³
Eenvoudig bereikbaar	Ja
Bevestigingswijze	• Geschroefd
Identificatiemethode	Vaststelling zonder monsternamen

Zorgvuldig beheren

- Zorg voor een veilig beheer. Vermijd het beschadigen van het asbestmateriaal. Controleer de toestand jaarlijks op wijzigingen.

- Eenvoudige handelingen: mag via doe-het-zelf of door werknemer(s) met opleidingsattest eenvoudige handelingen
Bij het vervangen niet breken en als asbesthoudend materiaal behandelen .

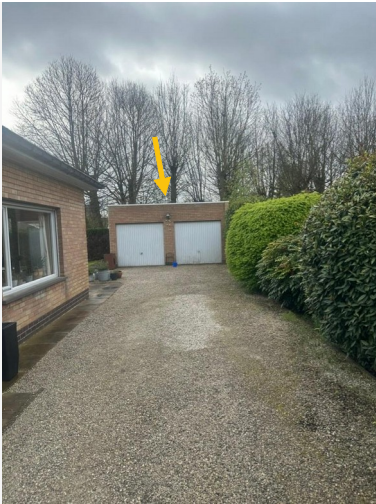
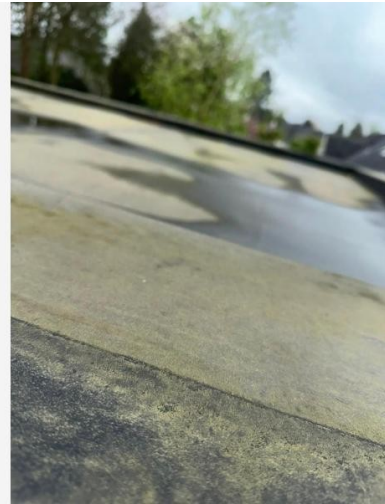
Het asbestmateriaal valt onder de mijlpaal van 2040.

Oude lagen roofing zijn niet inspecteerbaar en zouden kunnen asbesthoudend zijn. Enkel vast te stellen door staalname. Meestal worden deze behouden en gebruikt als damp scherm bij vernieuwen van de dakbedekking. Aangezien de oude lagen dan niet meer in contact komen met de buitenlucht is de kans op vrijgave van ★asbestvezel bijna onbestaande.

Eindbeoordeling materiaalrisico	Zeer laag materiaalrisico en/of zeer lage kans op vezelvrijgave
---------------------------------	---

Gebondenheid	Categorie 1: hechtgebonden in oorsprong
Asbestsoort (vezeltype)	Alleen chrysotiel
Asbestconcentratie	Laag (< 50%)
Afschermingsgraad van het gehele materiaal	Geheel of deels vrij aan de buitenlucht
Toestand van het materiaal	Onbeschadigd, niet verweerd

Beschrijving	Plat dak roofing
Omgeving	Buiten
Primaire drager	Plat dak
Asbestmateriaal	Dak- en gevelbekleding - Roofing
Bindmiddel van asbestmateriaal	Bitumen (roofing, teer, asfalt)
Gebondenheid op basis van bindmiddel	Hecht
Hoeveelheid (oppervlakte - aantal)	• 40,00 m ² - 1 stuk

Zorgvuldig beheren

- Zorg voor een veilig beheer. Vermijd het beschadigen van het asbestmateriaal. Controleer de toestand jaarlijks op wijzigingen.
- Voer bijkomende staalname(s) uit.

- Eenvoudige handelingen: enkel door erkend asbestverwijderaar
Voorschriften te volgen bij eventuele verwijdering na confirmatie '★ asbesthoudend' dmv staalname

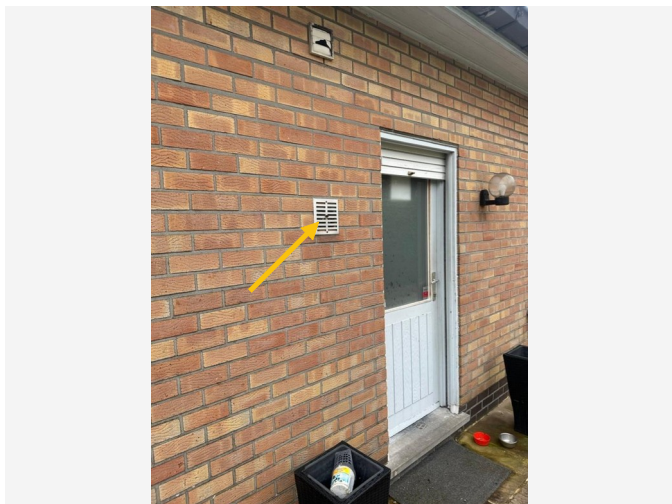
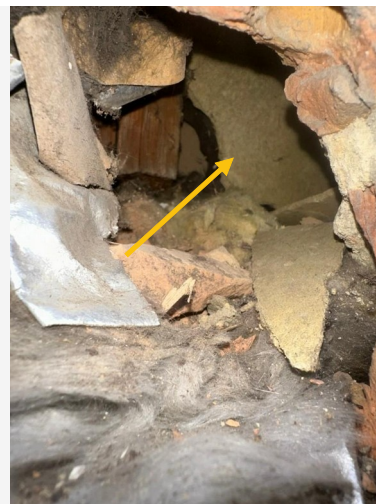
Het asbestmateriaal valt onder de mijlpaal van 2040.

Eindbeoordeling materiaalrisico	Zeer laag materiaalrisico en/of zeer lage kans op vezelvrijgave
---------------------------------	---

Gebondenheid	Categorie 1: hechtgebonden in oorsprong
Asbestsoort (vezeltype)	Crocidoliet aanwezig
Asbestconcentratie	Laag (< 50%)
Afschermingsgraad van het gehele materiaal	Stootvaste afscherming of omkasting
Toestand van het materiaal	Licht beschadigd, licht verweerd. Intact materiaal type Pical – asbestboard of categorie III 'gebondenheid'

Beschrijving	Menuiserieplaten in de spouw
Omgeving	Buiten
Primaire drager	Fundering-draagstructuur (horizontaal, verticaal)
Asbestmateriaal	Plaat, paneel, tablet - Type Menuiserie
Bindmiddel van asbestmateriaal	Cement

Zorgvuldig beheren

- Zorg voor een veilig beheer en verwijder dit asbestmateriaal wanneer het bij werken eenvoudig bereikbaar wordt. Controleer de toestand jaarlijks op wijzigingen.

- Eenvoudige handelingen: mag via doe-het-zelf of door werknemer(s) met opleidingsattest eenvoudige handelingen
Buitentoepassingen die hechtgebonden zijn kunnen door uzelf verwijderd worden indien: *Verwijdering enkel indien de voorschriften worden gevolgd.*Kiest u voor een aannemer voor verwijdering van het materiaal controleer dan of deze voldoen aan de regelgeving.

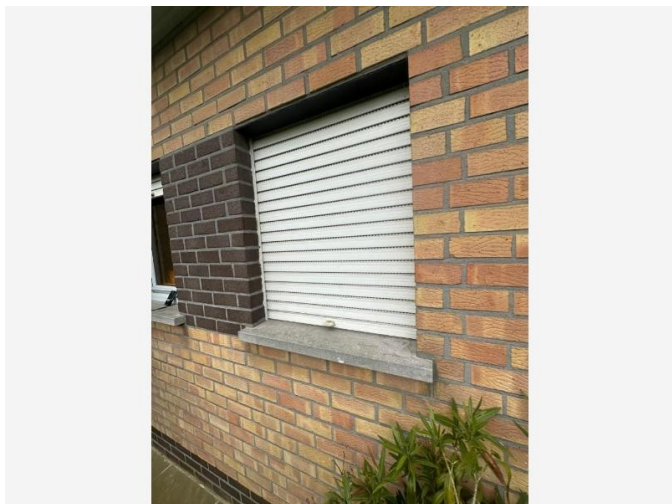
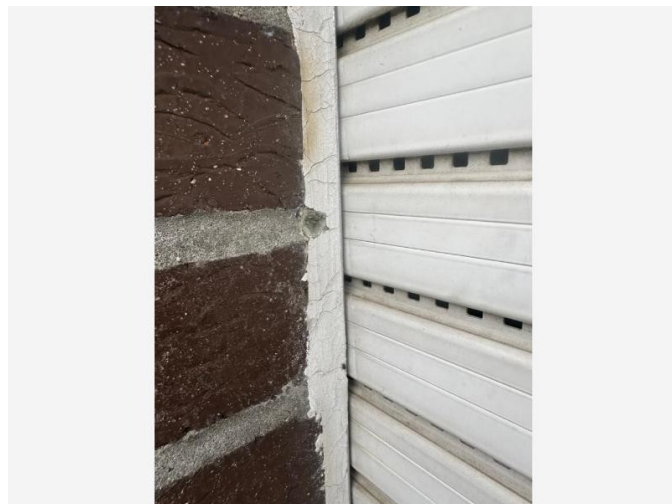
Het asbestmateriaal valt onder de mijlpaal van 2040.

Eindbeoordeling materiaalrisico	Laag materiaalrisico en/of verlaagde kans op vezelvrijgave
---------------------------------	--

Gebondenheid	Categorie 1: hechtgebonden in oorsprong
Asbestsoort (vezeltype)	Alleen chrysotiel
Asbestconcentratie	Laag (< 50%)
Afschermingsgraad van het gehele materiaal	Geheel of deels vrij aan de buitenlucht
Toestand van het materiaal	Licht beschadigd, licht verweerd. Intact materiaal type Pical – asbestboard of categorie III 'gebondenheid'

#	Type	Referentie	Resultaat
5.1	Mengmonster	1	Chrysotiel

Beschrijving	Mastiek ramen/gevel
Omgeving	Buiten
Primaire drager	Wandopening verticaal (raam, deur, ...)
Asbestmateriaal	In-situ afwerkingslagen - Pasta, stopverf, voegsel, stopsel, vulsel, mastiek, katten, ...
Bindmiddel van asbestmateriaal	Kitten, mastiek, pasta
Gebondenheid op basis van bindmiddel	Hecht

Zorgvuldig beheren

- Zorg voor een veilig beheer. Vermijd het beschadigen van het asbestmateriaal. Controleer de toestand jaarlijks op wijzigingen.

- Eenvoudige handelingen: mag via doe-het-zelf of door werknemer(s) met opleidingsattest eenvoudige handelingen
Bij het vernieuwen of uitbraak van de ramen zal de aannemer de mastiek verwijderen volgens de voorschriften en behandelen als asbesthoudend materiaal .

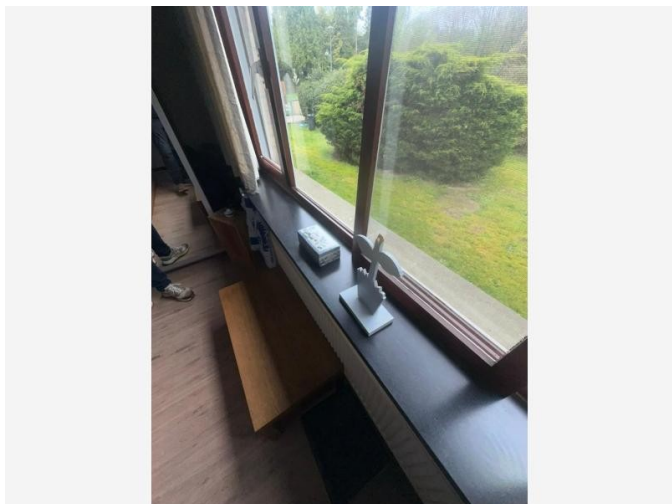
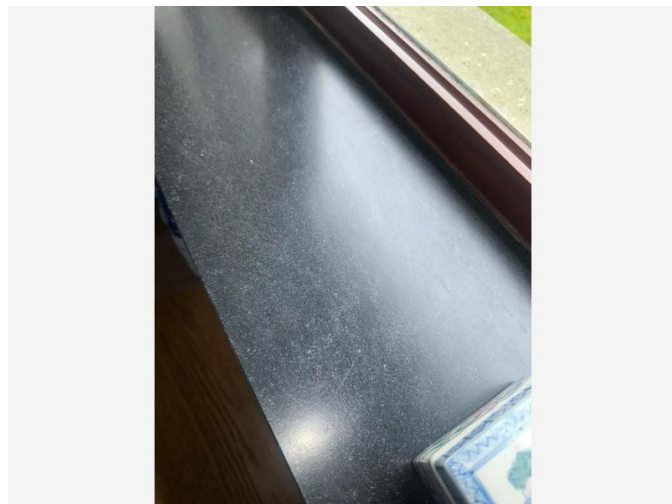
Het asbestmateriaal valt onder de mijlpaal van 2040.

Eindbeoordeling materiaalrisico	Zeer laag materiaalrisico en/of zeer lage kans op vezelvrijgave
---------------------------------	---

Gebondenheid	Categorie 1: hechtgebonden in oorsprong
Asbestsoort (vezeltype)	Alleen chrysotiel
Asbestconcentratie	Laag (< 50%)
Afschermingsgraad van het gehele materiaal	Geheel of deels (ook) vrij aan de binnenlucht
Toestand van het materiaal	Onbeschadigd, niet verweerd

Beschrijving	Massal venstertablet
Omgeving	Binnen
Primaire drager	Wandopening verticaal (raam, deur, ...)
Asbestmateriaal	Plaat, paneel, tablet - Type Massal
Bindmiddel van asbestmateriaal	Cement
Gebondenheid op basis van bindmiddel	Hecht
Hoeveelheid (oppervlakte - dikte - aantal)	• 3,50 m ² - 2,00 cm - 1 stuk
Totaal volume	0,07 m ³
Eenvoudig bereikbaar	Ja

Zorgvuldig beheren

- Zorg voor een veilig beheer. Vermijd het beschadigen van het asbestmateriaal. Controleer de toestand jaarlijks op wijzigingen.

- Eenvoudige handelingen: mag via doe-het-zelf of door werknemer(s) met opleidingsattest eenvoudige handelingen
Toepassingen die hechtgebonden zijn kunnen door uzelf verwijderd worden indien: *Verwijdering enkel indien de voorschriften worden gevolgd. *Kiest u voor een aannemer voor verwijdering van het materiaal controleer dan of deze voldoen aan de regelgeving.

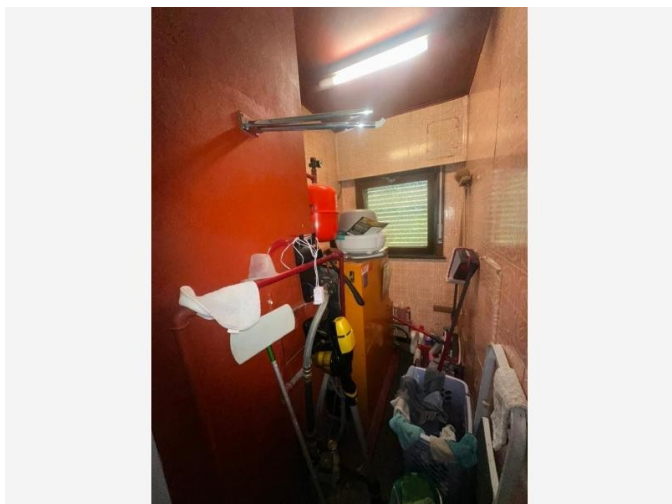
Vrije foto

Type ketel is niet opgenomen in het Technicum IAD, waardoor geen uitsluitel kan gegeven worden of er al dan niet asbesthoudende pakkingen aanwezig zijn .

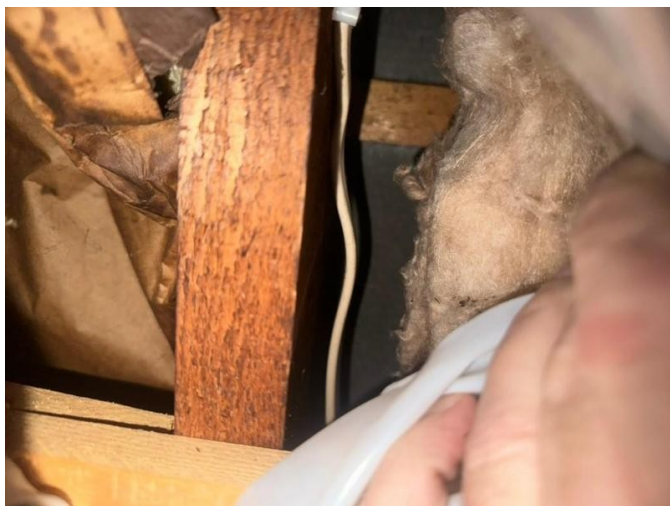
Vrije foto

Geen onderdak aanwezig .

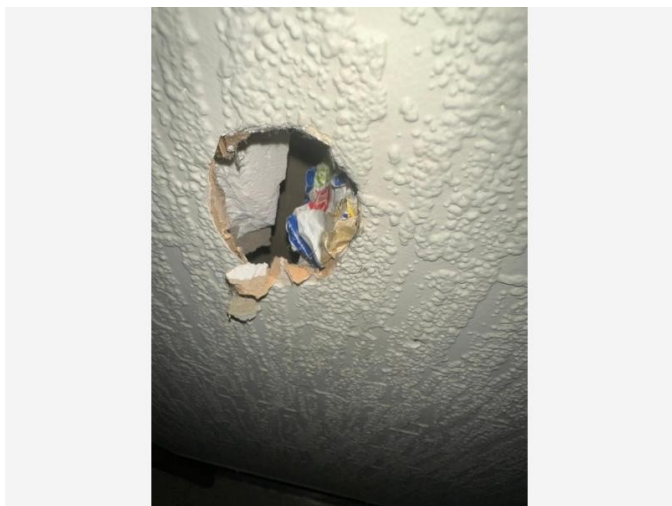
Vrije foto

De plafonds en muren zijn afgewerkt met gipskartonplaten daar deze woning een houtskeletbouw is .

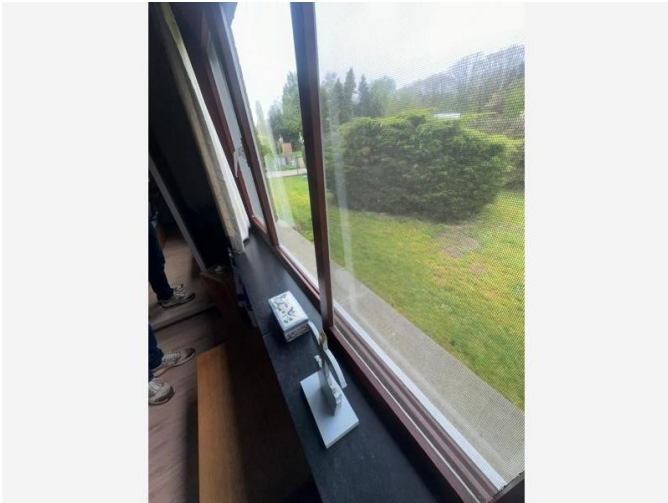
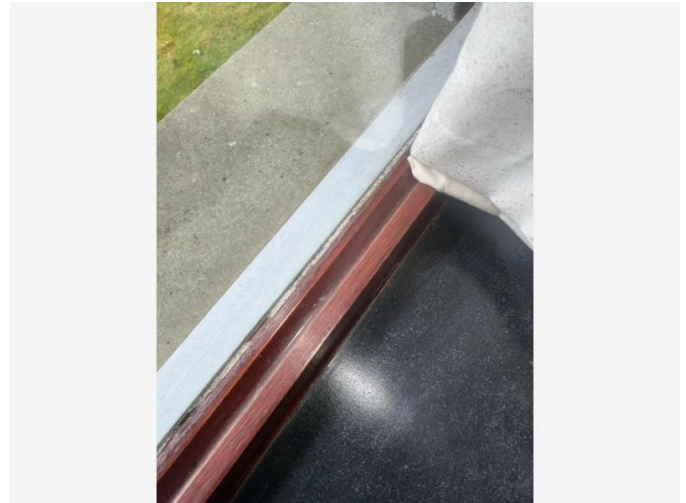
Geen asbest

#	Type	Referentie	Resultaat
10.1	Mengmonster	2	Geen asbest

Beschrijving	Mastiek ramen/glas
Omgeving	Buiten
