Asbestinventarisatetest

Franklin Rooseveltlaan 169, 9000 Gent

Attestnummer : 20240216-000326.001

Uitgegeven op : 21.02.2024

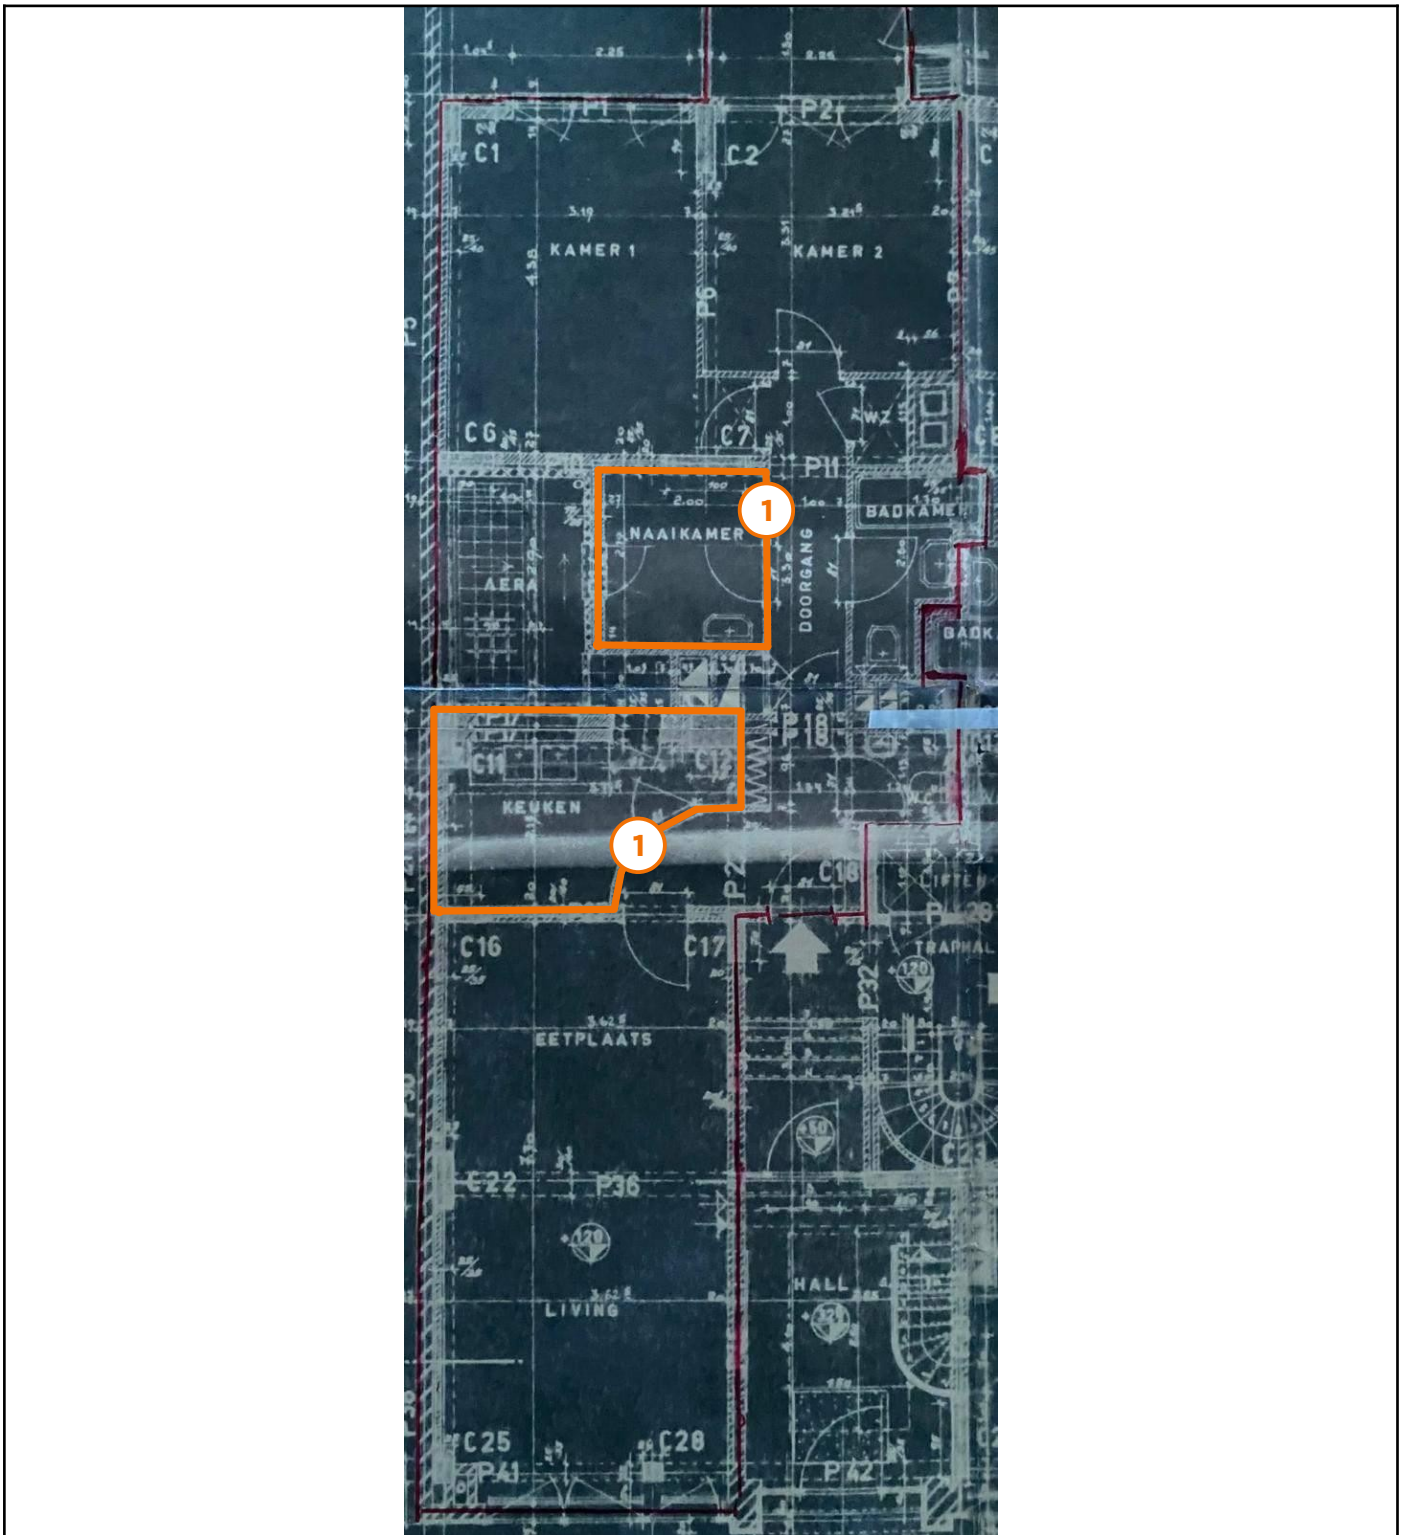
Plan 1.3: Plan appartement - vinyltegel

Beschrijving	Type	Actie
1. vinyltegel	Asbestmateriaal	Verwijderen

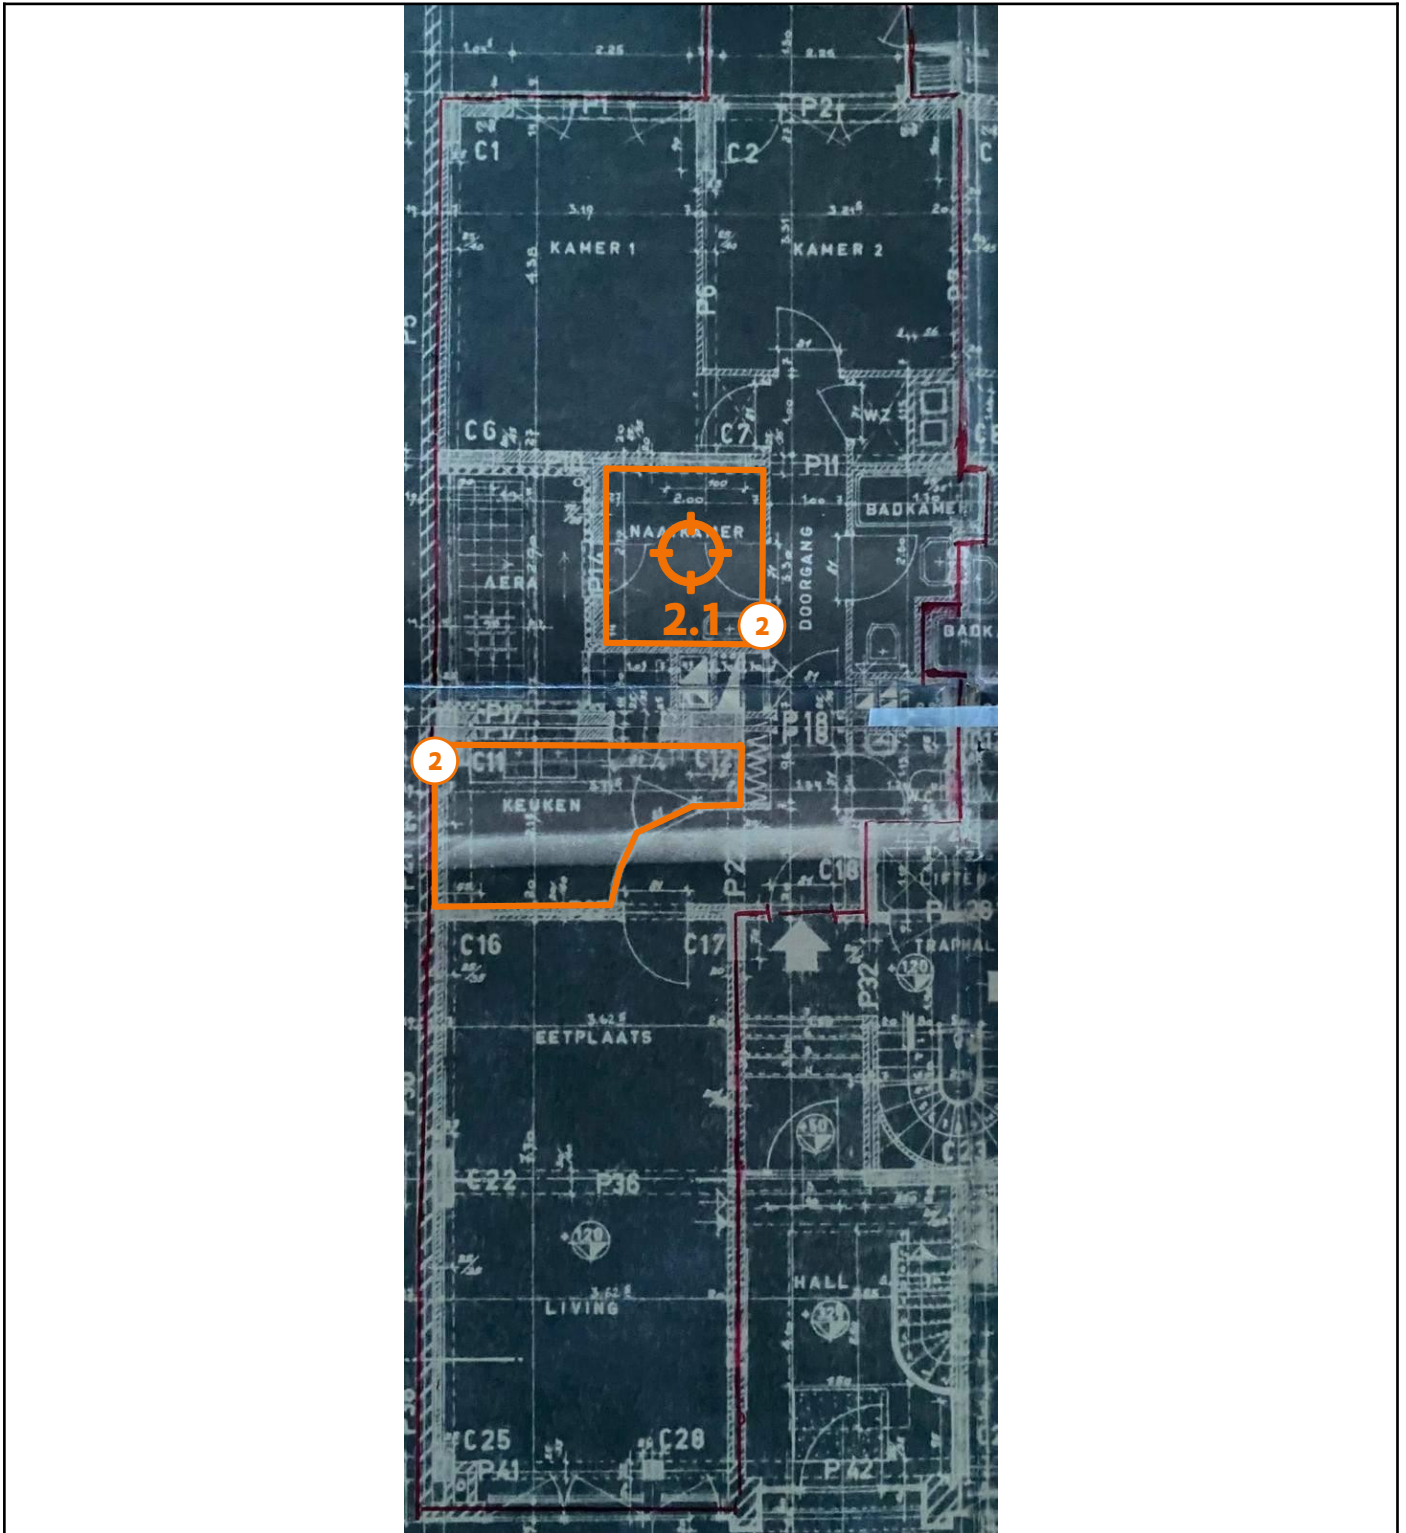
Plan 1.4: Plan appartement - zwarte lijm

Beschrijving	Type	Actie
2. zwarte lijm	Asbestmateriaal	Maatregelen nemen

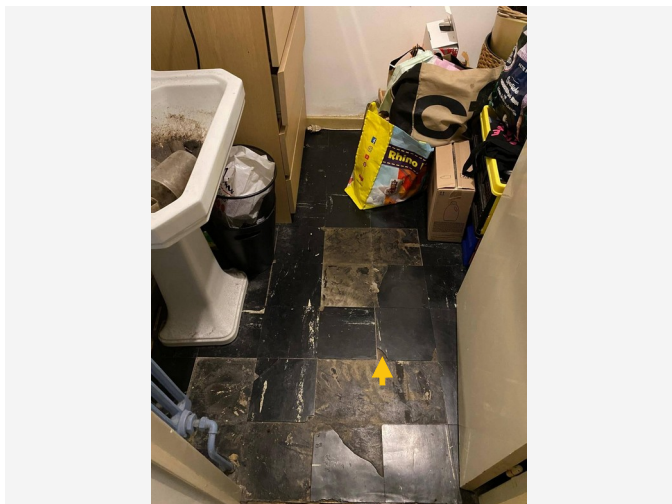
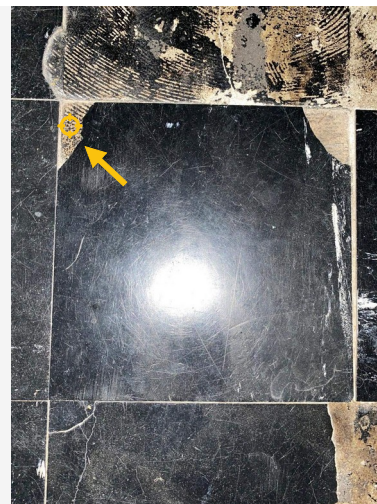
Eindbeoordeling materiaalrisico	Verhoogd materiaalrisico en/of verhoogde kans op vezelvrijgave
---------------------------------	--

Gebondenheid	Categorie 1: hechtgebonden in oorsprong
Asbestsoort (vezeltype)	Alleen chrysotiel
Asbestconcentratie	Laag (< 50%)
Afschermingsgraad van het gehele materiaal	Geheel of deels (ook) vrij aan de binnenlucht
Toestand van het materiaal	Matig beschadigd, matig verweerd

#	Type	Referentie	Resultaat
1.1	Puntmonster	GEN002	Chrysotiel

Beschrijving	vinyltegel
Omgeving	Binnen
Primaire drager	Vloer
Asbestmateriaal	Prefab - afwerking - Tegel
Bindmiddel van asbestmateriaal	Kunststof of -hars
Gebondenheid op basis van bindmiddel	Hecht

- Verwijder dit asbestmateriaal zo snel mogelijk. Volg de toestand goed op.

- Hermetische zone (erkend asbestverwijderaer)
De vinyltegels bevatten asbest. Het materiaal dient zo snel mogelijk verwijderd te worden onder hermetische zone door een erkend asbest verwijderaer. Waarom hermetische zone? Bij het wegnemen van het materiaal kan vezelvrijgave ontstaan. Het is heel gevaarlijk om vezels in te ademen. Door het wegnemen van het hechtgebonden materiaal wordt het asbestmateriaal losgebonden. Er wordt beroep gedaan op bovenstaande verwijderingstechniek bij de verwijdering van losgebonden asbesthoudend materiaal waarbij de structuur gedurende de sanering aangetast kan worden (bijvoorbeeld door te breken). De ruimte waarin het asbesthoudend materiaal aanwezig is, wordt volledig hermetisch afgesloten. Deze luchtdichte zone zorgt ervoor dat de sanering op een veilige wijze kan plaatsvinden.

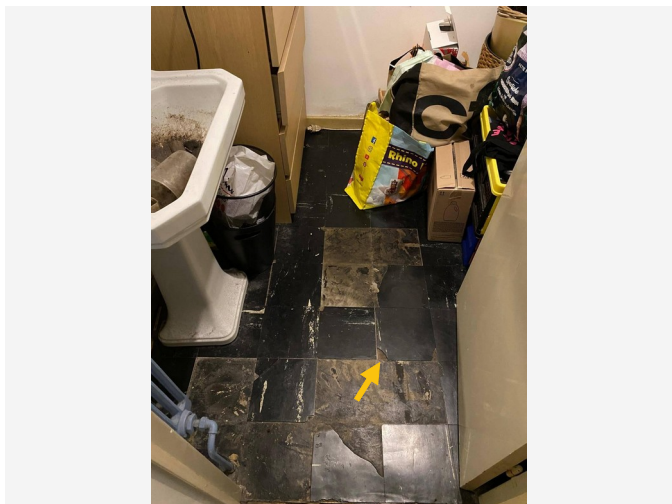
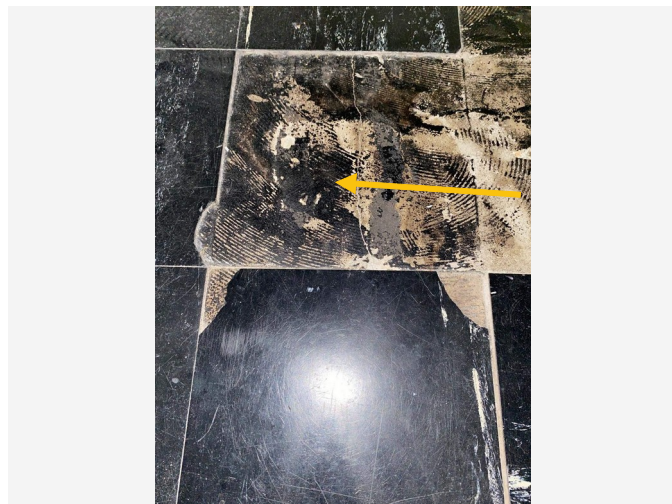
Eindbeoordeling materiaalrisico	Verhoogd materiaalrisico en/of verhoogde kans op vezelvrijgave
---------------------------------	--

Gebondenheid	Categorie 1: hechtgebonden in oorsprong
Asbestsoort (vezeltype)	Alleen chrysotiel
Asbestconcentratie	Laag (< 50%)
Afschermingsgraad van het gehele materiaal	Geheel of deels (ook) vrij aan de binnenlucht
Toestand van het materiaal	Matig beschadigd, matig verweerd

#	Type	Referentie	Resultaat
2.1	Puntmonster	GEN003	Chrysotiel

Beschrijving	zwarte lijm
Omgeving	Binnen
Primaire drager	Vloer
Asbestmateriaal	In-situ afwerkingslagen - Lijmlaag
Bindmiddel van asbestmateriaal	Lijm
Gebondenheid op basis van bindmiddel	Hecht

- Verwijder dit asbestmateriaal zo snel mogelijk. Volg de toestand goed op.

- Hermetische zone (erkend asbestverwijderaar)
De lijm die werd gebruikt voor het plaatsen van deze vinyltegels bevat asbest. Het materiaal dient zo snel mogelijk verwijderd te worden onder hermetische zone door een erkend asbestverwijderaar. Waarom hermetische zone? Bij het wegnemen van het materiaal kan vezelvrijgave ontstaan. Het is heel gevaarlijk om vezels in te ademen. Door het wegnemen van het hechtgebonden materiaal wordt het asbest gecontamineerd materiaal losgebonden. Er wordt beroep gedaan op bovenstaande verwijderingstechniek bij de verwijdering van losgebonden asbesthoudend materiaal waarbij de structuur gedurende de sanering aangetast kan worden (bijvoorbeeld door te breken). De ruimte waarin het asbesthoudend materiaal aanwezig is, wordt volledig hermetisch afgesloten. Deze luchtdichte zone zorgt ervoor dat de sanering op een veilige wijze kan plaatsvinden.

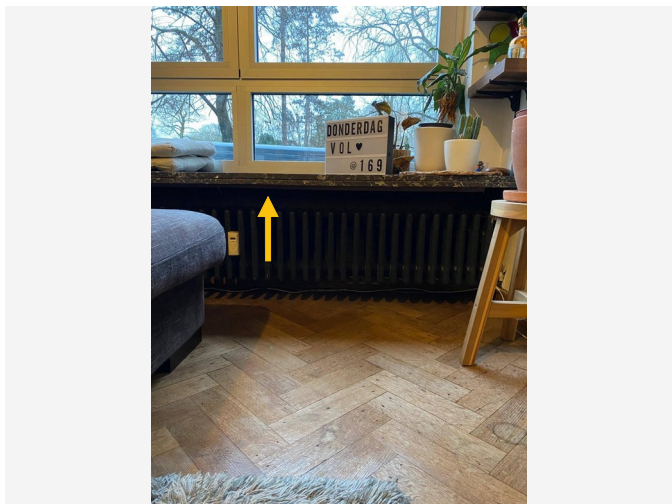
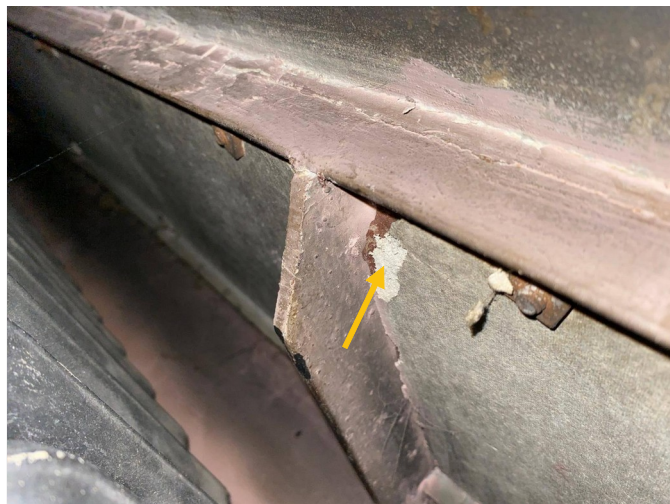
Eindbeoordeling materiaalrisico	Laag materiaalrisico en/of verlaagde kans op vezelvrijgave
---------------------------------	--

Gebondenheid	Categorie 1: hechtgebonden in oorsprong
Asbestsoort (vezeltype)	Amfibool aanwezig, uitgezonderd crocidoliet
Asbestconcentratie	Laag (< 50%)
Afschermingsgraad van het gehele materiaal	Geheel of deels (ook) vrij aan de binnenlucht
Toestand van het materiaal	Licht beschadigd, licht verweerd. Intact materiaal type Pical – asbestboard of categorie III 'gebondenheid'

#	Type	Referentie	Resultaat
3.1	Puntmonster	GEN001	Chrysotiel, Amosiet

Beschrijving	isolatieplaat
Omgeving	Binnen
Primaire drager	Ruimteverwarming
Asbestmateriaal	Plaat, paneel, tablet - Generiek
Bindmiddel van asbestmateriaal	Cement
Gebondenheid op basis van bindmiddel	Hecht
Hoeveelheid (oppervlakte - dikte - aantal)	• 0,60 m ² - 0,30 cm - 1 stuk

- Zorg voor een veilig beheer. Vermijd het beschadigen van het asbestmateriaal. Controleer de toestand jaarlijks op wijzigingen.

- Eenvoudige handelingen: mag via doe-het-zelf of door werknemer(s) met opleidingsattest eenvoudige handelingen
Platen mogen niet beschadigd of gebroken worden, de te verwijderen platen bevochtigen/fixeren, in daarvoor voorziene afvalzakken steken en dubbel verpakken bij transport naar een asbestverwerker. Beschermingsmaatregelen (masker FFP3, wegwerp overall, wegwerp handschoenen,...) in acht nemen voor de verwijderaar en voor de omgeving. De platen breken is ten strengste verboden, dit zou vezelvrijgave veroorzaken. Indien twijfel of niet voldoende kennis schakel dan een erkend asbestverwijderaar in. Zorg ervoor dat er GEEN resten gecontamineerd materiaal overblijven op de plaats van afbraak.

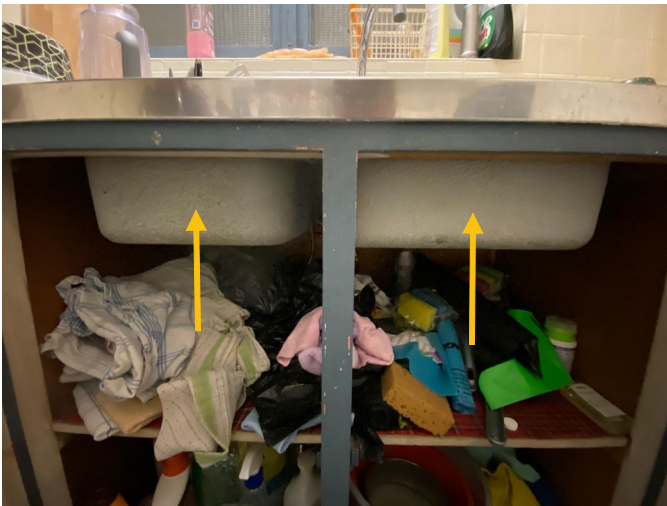
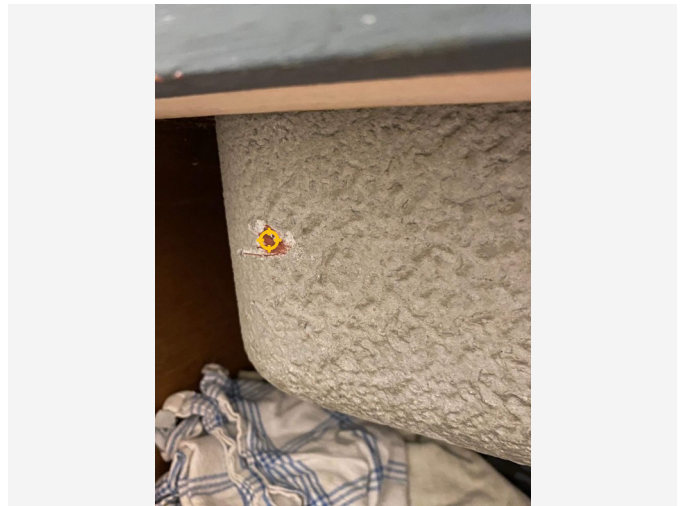
Eindbeoordeling materiaalrisico	Laag materiaalrisico en/of verlaagde kans op vezelvrijgave
---------------------------------	--

Gebondenheid	Categorie 1: hechtgebonden in oorsprong
Asbestsoort (vezeltype)	Alleen chrysotiel
Asbestconcentratie	Laag (< 50%)
Afschermingsgraad van het gehele materiaal	Geheel of deels (ook) vrij aan de binnenlucht
Toestand van het materiaal	Licht beschadigd, licht verweerd. Intact materiaal type Pical – asbestboard of categorie III 'gebondenheid'

#	Type	Referentie	Resultaat
4.1	Puntmonster	GEN004	Chrysotiel

Beschrijving	coating - wastafel & spoelbak
Omgeving	Binnen
Primaire drager	Sanitaire infrastructuur en uitrusting (toe- en afvoer)
Asbestmateriaal	In-situ afwerkingslagen - Verf, coating
Bindmiddel van asbestmateriaal	Kunststof of -hars
Gebondenheid op basis van bindmiddel	Hecht
Hoeveelheid (oppervlakte - aantal)	• 0,50 m ² - 1 stuk

- Zorg voor een veilig beheer. Vermijd het beschadigen van het asbestmateriaal. Controleer de toestand jaarlijks op wijzigingen.

- Eenvoudige handelingen: mag via doe-het-zelf of door werknemer(s) met opleidingsattest eenvoudige handelingen
Materiaal mag niet beschadigd of gebroken worden, het te verwijderen materiaal in zijn geheel in daarvoor voorziene afvalzakken steken en dubbel verpakken bij transport. Beschermingsmaatregelen (masker FFP3, wegwerp overall, wegwerp handschoenen,...) in acht nemen voor de verwijderaar en voor de omgeving. Het materiaal beschadigen is ten strengste verboden, dit zou vezelvrijgave veroorzaken. Indien twijfel of niet voldoende kennis schakel dan een erkend aannemer of asbestverwijderaar in. Zorg ervoor dat er GEEN resten gecontamineerd materiaal overblijven op de plaats van afbraak.

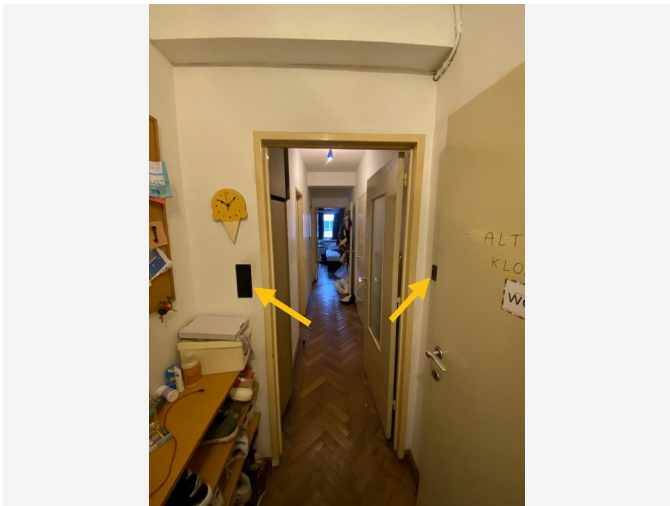
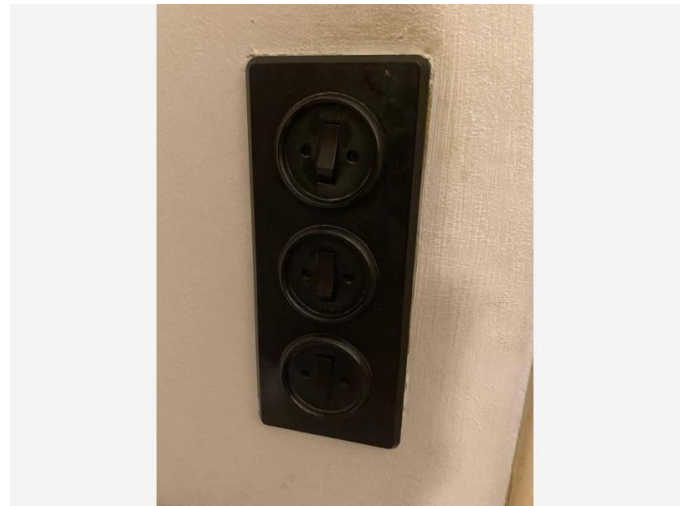
Eindbeoordeling materiaalrisico	Laag materiaalrisico en/of verlaagde kans op vezelvrijgave
---------------------------------	--

Gebondenheid	Categorie 1: hechtgebonden in oorsprong
Asbestsoort (vezeltype)	Crocidoliet aanwezig
Asbestconcentratie	Laag (< 50%)
Afschermingsgraad van het gehele materiaal	Geheel of deels (ook) vrij aan de binnenlucht
Toestand van het materiaal	Onbeschadigd, niet verweerd

Beschrijving	bakeliet
Omgeving	Binnen
Primaire drager	Communicatie en elektrische infrastructuur en uitrusting
Asbestmateriaal	Plaat, paneel, tablet - Type Bakeliet
Bindmiddel van asbestmateriaal	Kunststof of -hars
Gebondenheid op basis van bindmiddel	Hecht
Hoeveelheid (oppervlakte - dikte - aantal)	• 1,00 m ² - 20,00 cm - 1 stuk

- Zorg voor een veilig beheer. Vermijd het beschadigen van het asbestmateriaal. Controleer de toestand jaarlijks op wijzigingen.

- Eenvoudige handelingen: mag via doe-het-zelf of door werknemer(s) met opleidingsattest eenvoudige handelingen
Bakeliet is niet bemonsterbaar via het niet-destructief onderzoek. Bakeliet kan asbest bevatten. Bij sloop of renovatie moet dit materiaal verwijderd worden. Deze toepassing in bakeliet staat in verbinding met de elektriciteit van het pand. Laat de nutsmaatschappij controleren welke bakeliet toepassingen eigendom zijn van hen en welke eigendom zijn van de pand eigenaar. Alle toestellen die achter/na de teller worden geplaatst zijn geen eigendom van de nutsmaatschappij. Bij twijfel, laat deze toepassing wegnemen door een vakman, elektricien. Zorg ervoor dat bij het wegnemen het materiaal niet breekt. Zorg voor een zorgvuldig beheer. Verpak het materiaal dubbel en draag de juiste beschermkledij. Breng het bakeliet zo snel mogelijk naar een asbestverwerker.

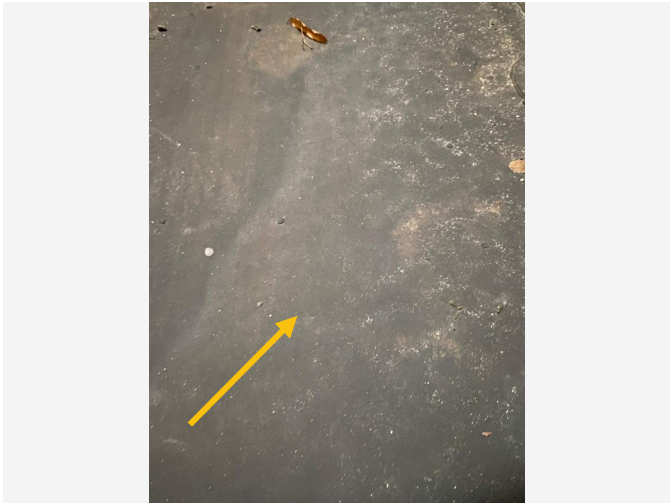
De buitenkoer is voorzien van een EPDM bedekking.

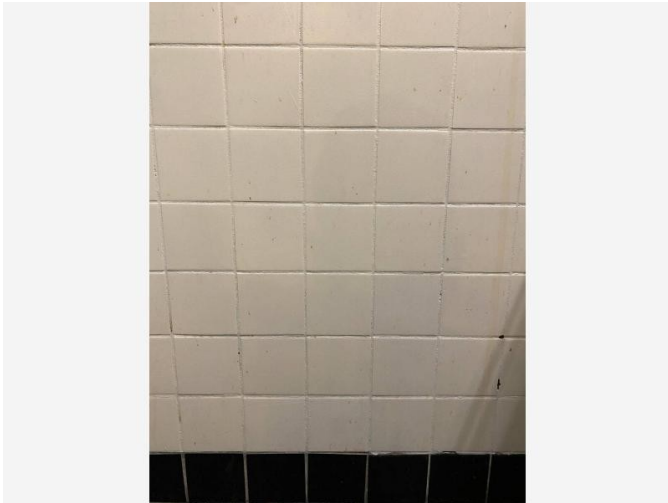
In de keuken, het afzonderlijk toilet en de badkamer werden er wandtegels aangebracht aan de muren. De tegels zijn in goede staat, licht verweerd maar niet beschadigd. Bij renovatie moeten de materialen/producten (lijm-cement) die zich achter de wandtegels bevinden gecontroleerd worden om als niet-asbestverdacht gecatalogeerd te worden. De materialen zijn niet bemonsterbaar volgens het inspectieprotocol van het niet-destructief onderzoek. Extra foto's in bijlage, raadpleegbaar via de Woningpas.

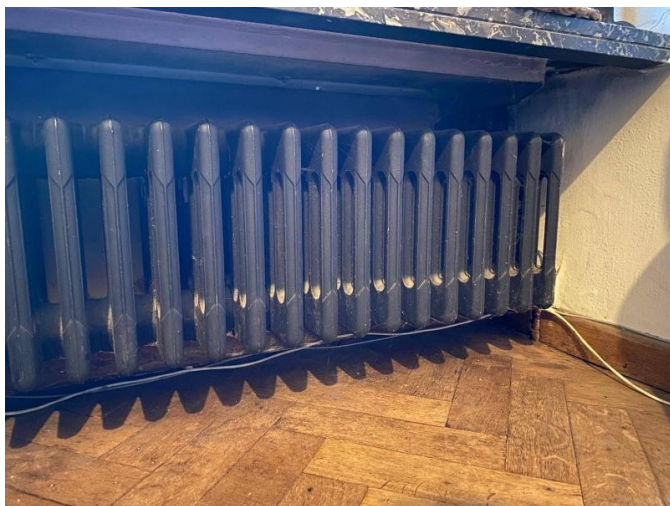
In nagenoeg alle ruimtes zijn er radiatoren aanwezig. Bij renovatie moet nagegaan worden of deze asbesthoudende pakkingen of andere materialen bevatten.

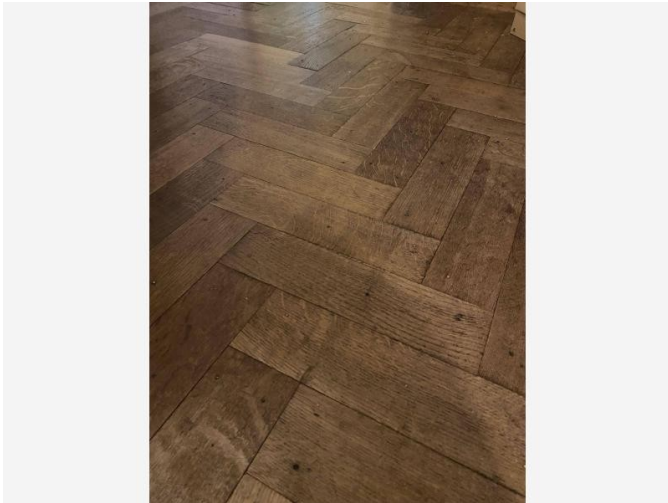
Er werden vloeren bovenop de chape of grondplaat aangebracht. De vloeren bestaan uit volgende materialen: hout (visgraat parket) in de woonkamer, de doorgang en beide slaapkamers, vinyltegel in de keuken, ook in kast onder aanrecht & berging (voorheen naaikamer), keramische tegel in het afzonderlijk toilet en vinylzeil in de badkamer. Betontegels op het terras en in de kelder -1. De vinyltegels en de aanwezige zwarte lijm werden bemonsterd en zijn asbesthoudend. Bij renovatie moeten de materialen/producten (lijm-cement) die zich onder de vloeren, plinten en dorpels bevinden gecontroleerd worden om als niet-asbestverdacht gecatalogeerd te worden. Inspectie van het bovengenoemde valt buiten de scope van het niet-destructief onderzoek. Meerdere foto's in bijlage, raadpleegbaar via de Woningpas.

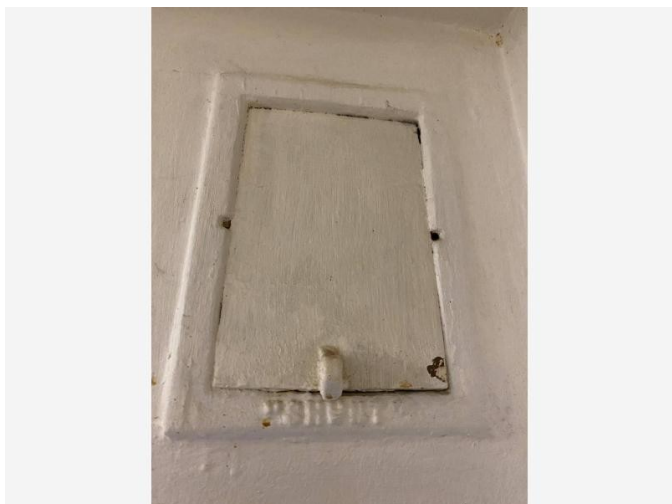
Bij renovatie dienen de SHUNT luikjes nagekeken te worden of deze niet-asbesthoudend zijn. Sterk vermoeden dat dit behoort tot de GD van het gebouw.

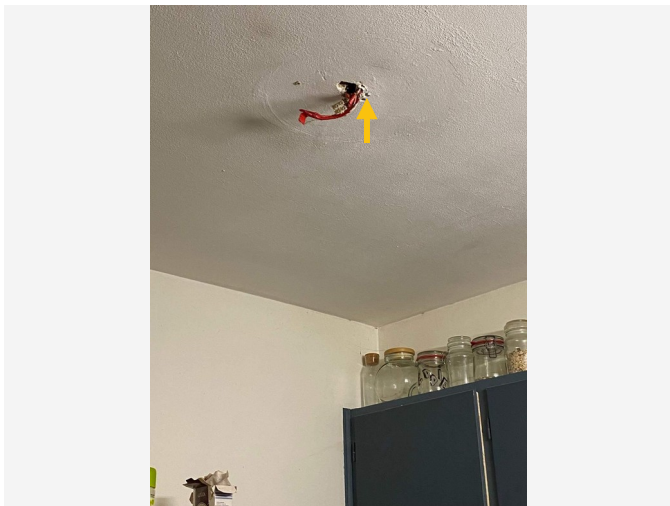
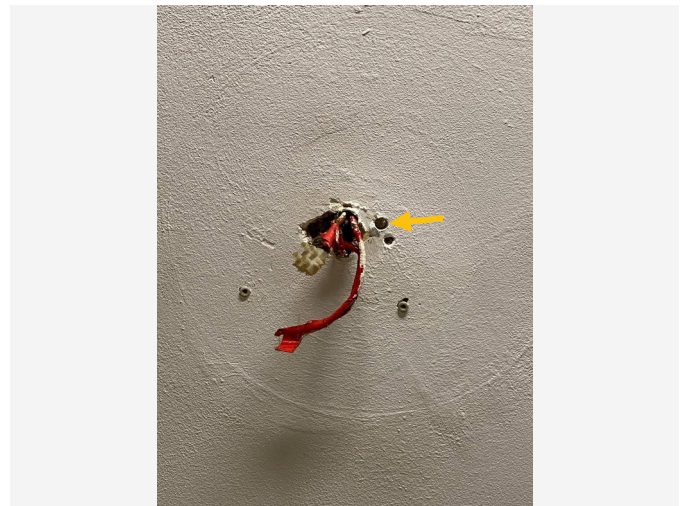
Geen asbest

#	Type	Referentie	Resultaat
11.1	Mengmonster	GEN006	Geen asbest

Beschrijving	pleisterwerk - plafond
Omgeving	Binnen
Primaire drager	Plafond
Bindmiddel van materiaal	Gips - kalk

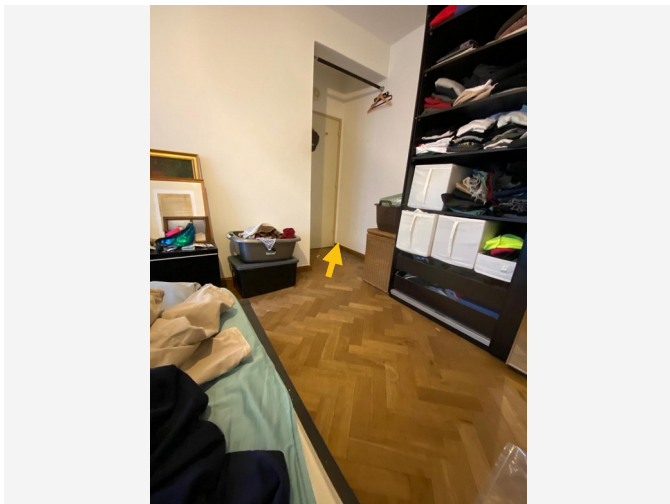
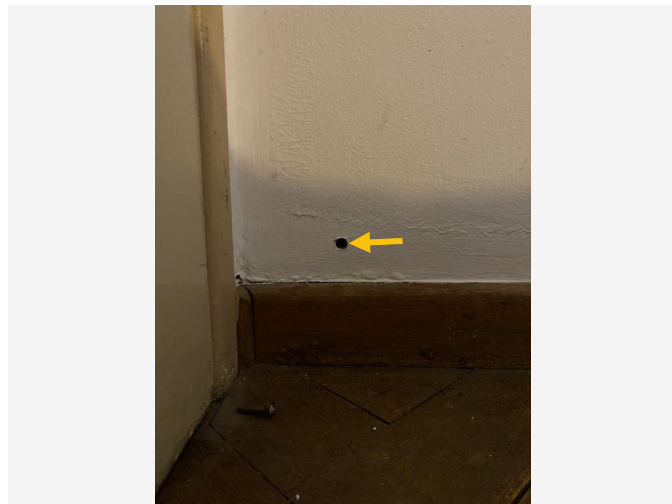
Geen asbest

#	Type	Referentie	Resultaat
12.1	Mengmonster	GEN005	Geen asbest

Beschrijving	pleisterwerk - wand
Omgeving	Binnen
Primaire drager	Binnenwand
Bindmiddel van materiaal	Gips - kalk
