Asbestinventarisatetest

Steengoedstraat 5, 9030 Gent

Attestnummer : 20241006-000074.000

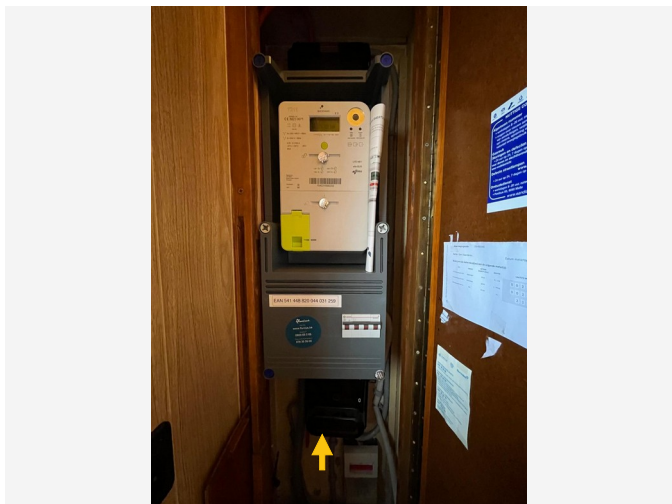
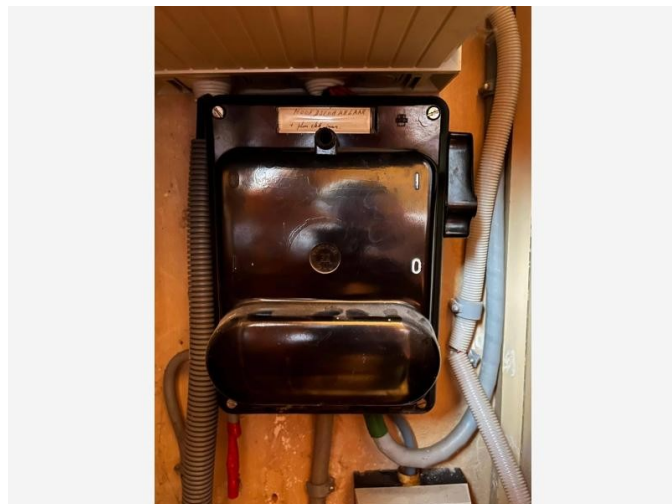
Het asbestmateriaal valt onder de mijlpaal van 2040.

Eindbeoordeling materiaalrisico	Laag materiaalrisico en/of verlaagde kans op vezelvrijgave
---------------------------------	--

Gebondenheid	Categorie 1: hechtgebonden in oorsprong
Asbestsoort (vezeltype)	Crocidoliet aanwezig
Asbestconcentratie	Laag (< 50%)
Afschermingsgraad van het gehele materiaal	Geheel of deels (ook) vrij aan de binnenlucht
Toestand van het materiaal	Onbeschadigd, niet verweerd

Beschrijving	bakeliet
Omgeving	Binnen
Primaire drager	Communicatie en elektrische infrastructuur en uitrusting
Asbestmateriaal	Plaat, paneel, tablet - Type Bakeliet
Bindmiddel van asbestmateriaal	Kunststof of -hars
Gebondenheid op basis van bindmiddel	Hecht
Hoeveelheid (oppervlakte - dikte - aantal)	<ul style="list-style-type: none"> • 1,00 m² - 0,10 cm - 1 stuk
Totaal volume	0,001 m ³
Eenvoudig bereikbaar	Ja
Bevestigingswijze	<ul style="list-style-type: none"> • Geschroefd
Identificatiemethode	Vaststelling zonder monsternamen
Destructieve handeling voor identificatie	Nee
Opmerking	<p>In de woning zijn enkele bakeliettoepassingen aanwezig. Hieronder vindt u een overzicht van de direct waarneembare en eenvoudig bereikbare toepassingen. Deze opsomming is niet limitatief:</p> <p>Inkomhal: lichtschakelaars, stopcontact en toebehoren meterkast, keuken: lichtschakelaar en stopcontacten, wasplaats: stopcontacten en schakelaars, ontvangstruimte: stopcontact, overloop: dubbele lichtschakelaar, slaapkamers: lichtschakelaars en stopcontacten, koele berging: lichtschakelaar en zolder: lampenhouder.</p> <p>Meerdere foto's zijn bijgevoegd en raadpleegbaar via de Woningpas. De aangegeven hoeveelheden en gewichten zijn grove schattingen en kunnen niet worden gebruikt voor een gedetailleerde meetstaat voor werkzaamheden. Het is niet mogelijk om voor deze toepassingen een exacte oppervlakte te bepalen.</p>

- Zorg voor een veilig beheer. Vermijd het beschadigen van het asbestmateriaal. Controleer de toestand jaarlijks op wijzigingen.

- Eenvoudige handelingen: mag via doe-het-zelf of door werknemer(s) met opleidingsattest eenvoudige handelingen
Bakeliet kan niet worden bemonsterd via niet-destructief onderzoek en kan asbest bevatten. Bij sloop of renovatie moet dit materiaal worden verwijderd. Deze bakeliettoepassing is verbonden met de elektriciteit van het pand. Laat de nutsmaatschappij controleren welke bakeliettoepassingen hun eigendom zijn en welke eigendom zijn van de pandeigenaar. Alle toepassingen die zich achter de meter bevinden, zijn geen eigendom van de nutsmaatschappij.

Bij twijfel dient een vakman, zoals een elektricien, deze toepassingen te verwijderen. Zorg ervoor dat het materiaal bij verwijdering niet breekt en beheer het zorgvuldig. Verpak het materiaal dubbel en draag de juiste beschermkleding. Breng het bakeliet zo snel mogelijk naar een erkende asbestverwerker.

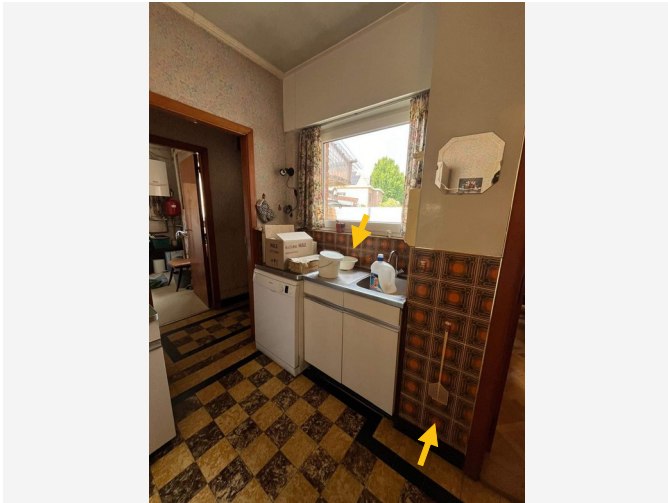
In de keuken en voormalige doucheruimte werden wandtegels aan de muren aangebracht. Deze tegels zijn in goede staat, vertonen geen tekenen van vertering en zijn niet beschadigd.

Bij eventuele latere renovatie moeten de materialen en producten (zoals lijm en cement) onder de wandtegels gecontroleerd worden om te bepalen of ze als niet-asbestverdacht gecatalogiseerd kunnen worden. Volgens het inspectieprotocol van het niet-destructief onderzoek zijn deze materialen niet bemonsterbaar.

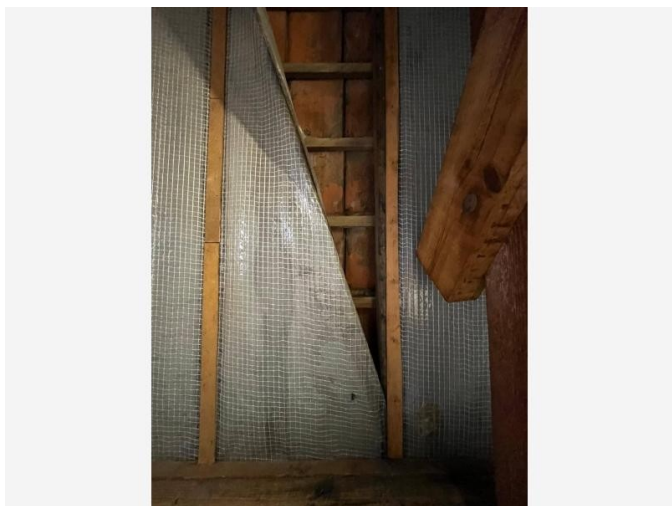
Vanaf zolder kan het onderdak geïnspecteerd worden. Er is geen onderdak aanwezig.

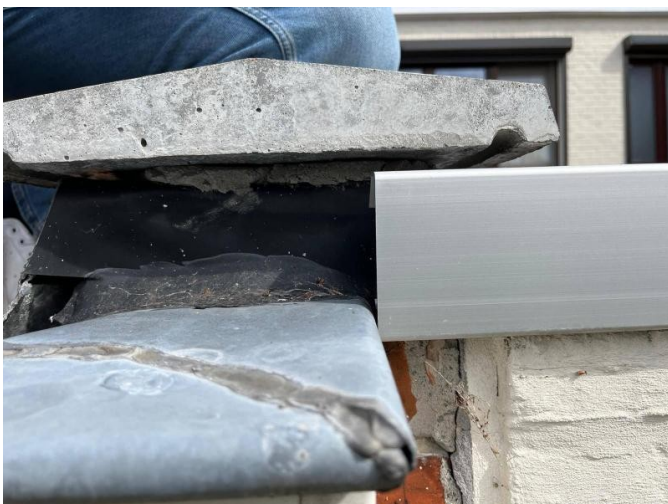
Recente holle dekstenen zijn geplaatst op de scheidingsmuur van de achterbouw van de woning en die van de burens. Deze dekstenen worden niet beschouwd als asbestverdacht.

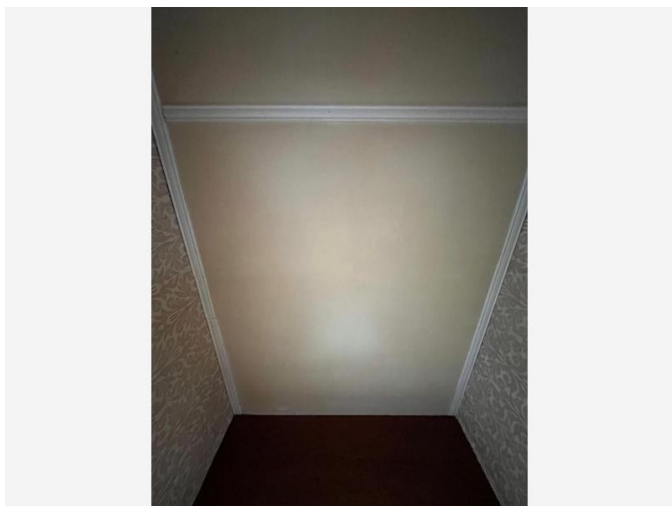
Er werden verlaagde (valse) plafonds aangebracht. Deze plafonds bestaan uit volgende materialen: hout. Bij eventuele latere renovatie moeten de materialen/producten (lijm-pleisterwerk-spuitlegen-andere) die zich eventueel achter de verlaagde plafonds bevinden gecontroleerd worden om als niet-asbestverdacht gecatalogeerd te worden. Het mengmonster van het pleisterwerk van de plafonds die wel te bemonsteren waren gaf een negatief resultaat en was niet-asbesthoudend. Inspectie van het bovengenoemde valt buiten de scope van het niet-destructief onderzoek. Meerdere foto's in bijlage, raadpleegbaar via de Woningpas.

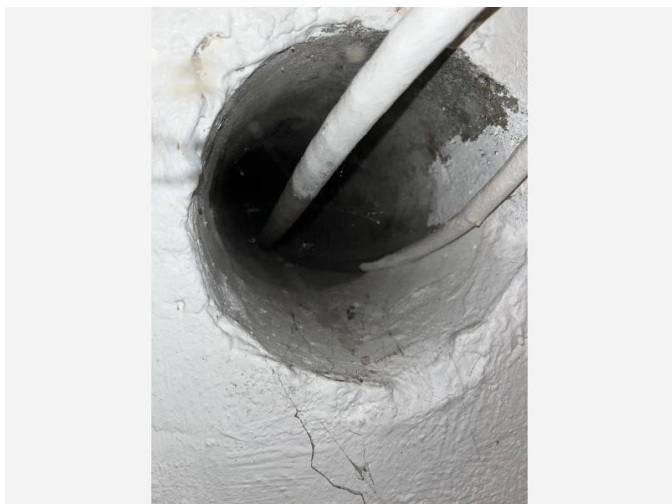
In de koele berging onder de trap is een kabeldoorvoerbuis aanwezig, vervaardigd uit gewapend beton. Het gedeelte van de buis dat eenvoudig bereikbaar en zichtbaar is, wordt niet beschouwd als asbestverdacht. Ook in de meetstaat wordt geen melding gemaakt van asbestcement (AC) buizen. Verder onderzoek kan uitsluitend plaatsvinden middels destructief onderzoek.

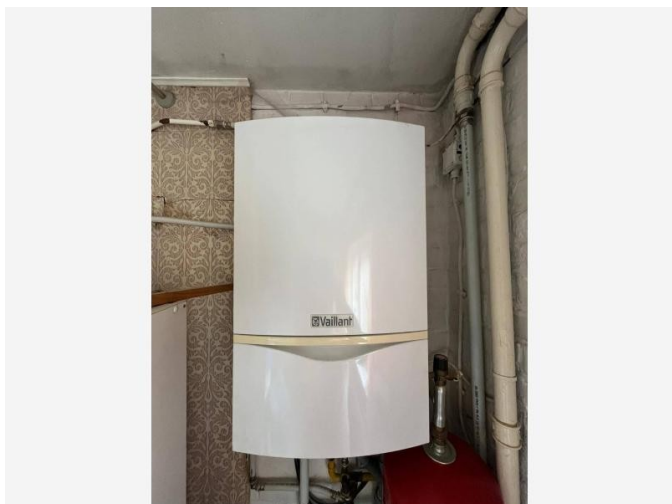
In het washuis en vroegere kolenruimte hangt een werkende condenserende gaswandketel. Het betreft een gaswandketel van het merk Vaillant type ecoTEC plus, productiejaar van dit toestel is 2008. Het toestel bevat geen asbesthoudende pakkingen of andere materialen. Meerdere foto's in bijlage, raadpleegbaar via de Woningpas.

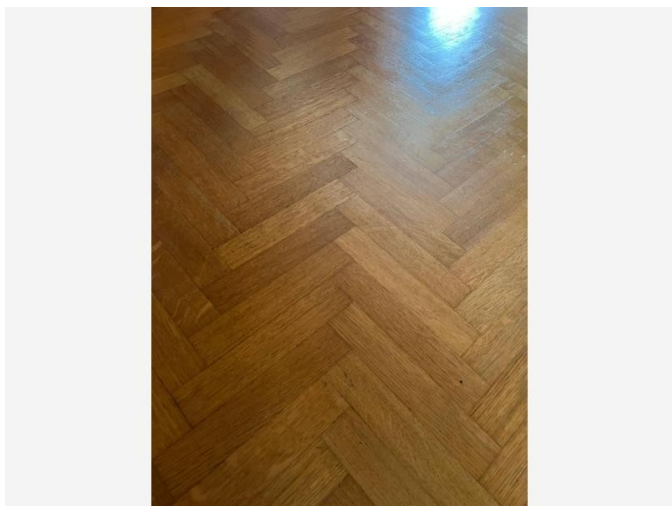
Er werden vloeren bovenop de zavel, chape of grondplaat aangebracht. De vloeren bestaan uit de volgende materialen: tegel (keramisch, cement), hout (visgraatparket), vinylzeil en vinyltegel. Op zolder en de koele berging is een gecoatete betonvloer waarneembaar. In de vrijstaande garage is een betonvloer gecombineerd met cementtegel aanwezig. Er zijn afzonderlijke bronfiches voor de vinylzeilen en cementtegels.

Bij afbraak of renovatie moeten de materialen en producten (zoals lijm, cement of andere) die zich onder de vloeren, plinten en dorpels bevinden worden gecontroleerd om als niet-asbestverdacht gecatalogiseerd te worden. Inspectie van het bovengenoemde valt buiten de scope van het niet-destructief onderzoek. Meerdere foto's in bijlage, raadpleegbaar via de Woningpas.

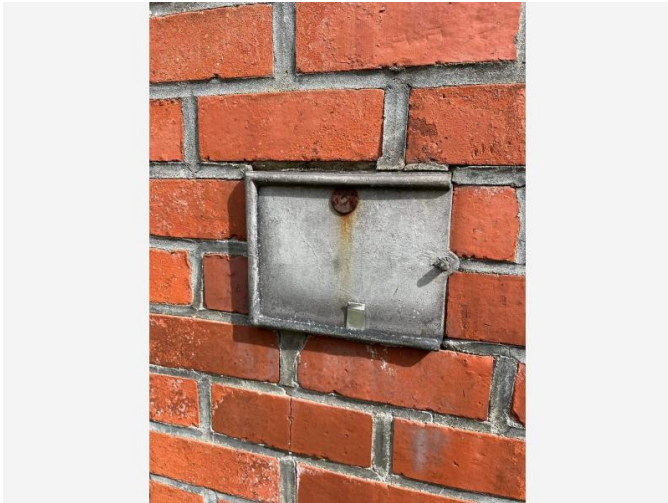
Roetluiken die op dag van inspectie waarneembaar en eenvoudig bereikbaar zijn, zijn vervaardigd uit gietijzer en niet-asbestverdacht. Meerdere foto's in bijlage, raadpleegbaar via de Woningpas.

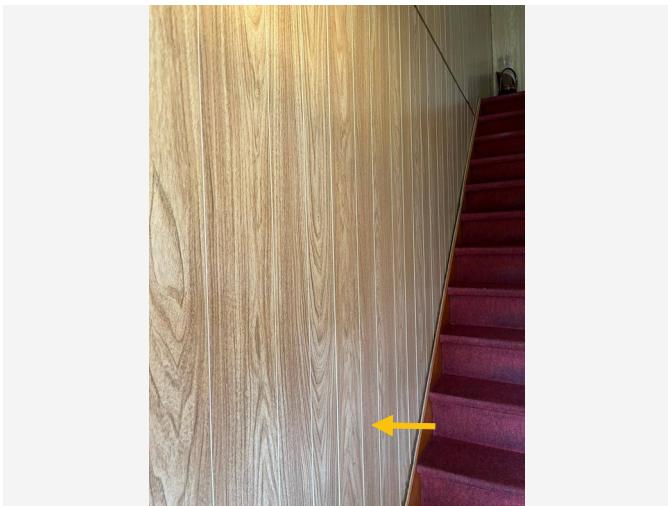
Er werden voorzetwanden geplaatst. De wanden bestaan uit volgende materialen: hout al dan niet voorzien van een vinylzeil (niet-asbestverdacht). Bij afbraak of latere renovatie moeten de materialen/producten (lijm-pleisterwerk-sputlagen-andere) die zich eventueel achter de wanden bevinden gecontroleerd worden om als niet-asbestverdacht gecatalogeerd te worden. Het mengmonster van het pleisterwerk van de wanden die wel te bemonsteren waren gaf een negatief resultaat en was niet-asbesthoudend.

Inspectie van het bovengenoemde valt buiten de scope van het niet-destructief onderzoek.

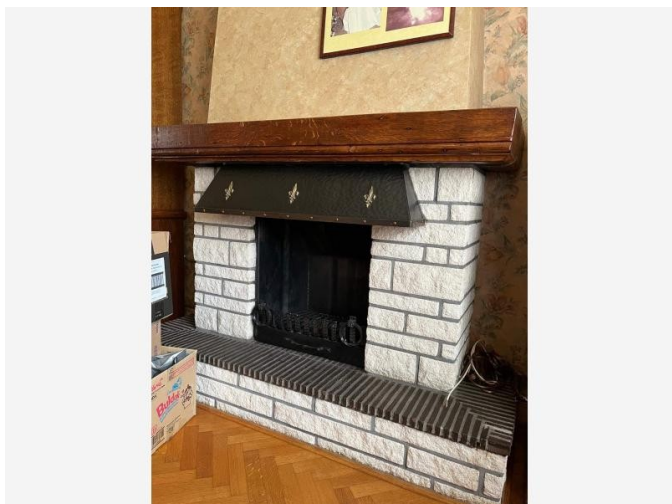
Bij eventuele latere renovatie moeten de materialen waaruit de schoorstenen/schouwen/haarden zijn vervaardigd gecontroleerd worden zodoende dat alle materialen als niet-asbestverdacht kunnen beschouwd worden. Aan buitenzijde zijn er geen asbestverdachte materialen waarneembaar. Meerdere foto's in bijlage, raadpleegbaar via de Woningpas.

Identificatiemethode	niet volledig inspecteerbaar
Primaire drager	schoorsteen - schouw - haard

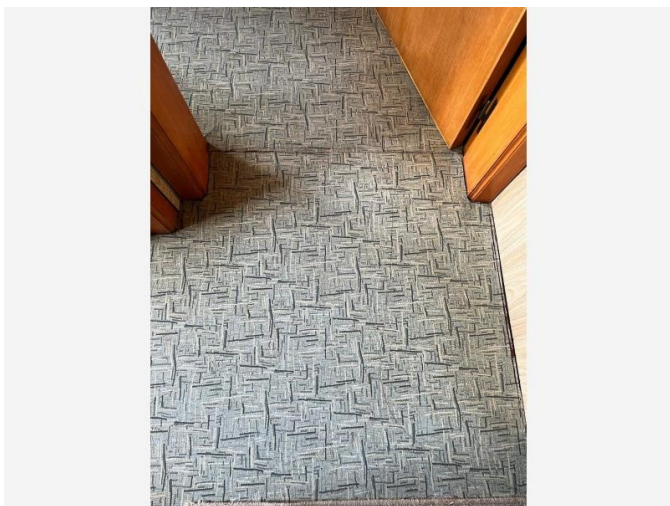
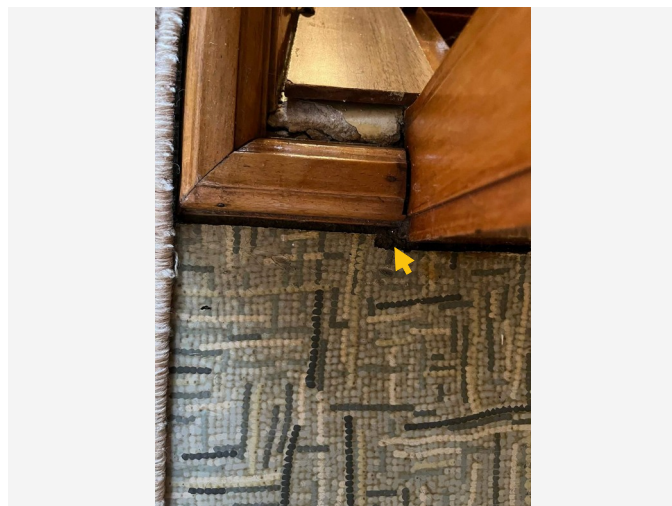
Geen asbest

#	Type	Referentie	Resultaat
12.1	Puntmonster	MAR003	Geen asbest

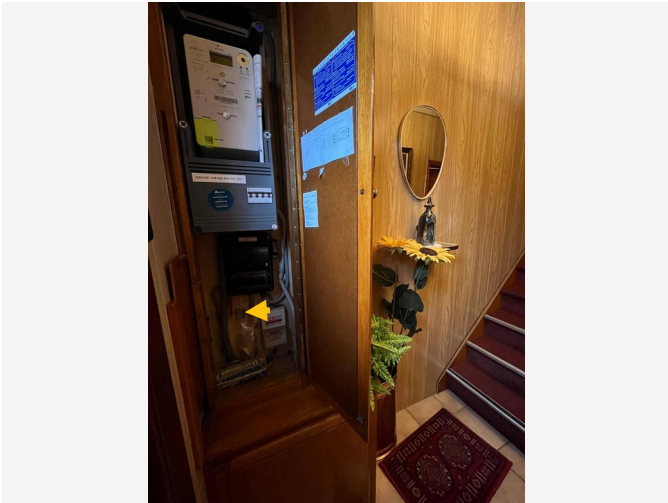
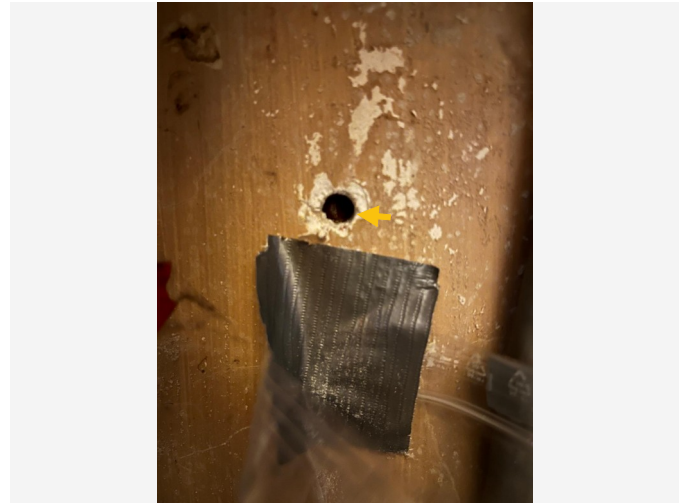
Geen asbest

#	Type	Referentie	Resultaat
13.1	Mengmonster	MAR007	Geen asbest

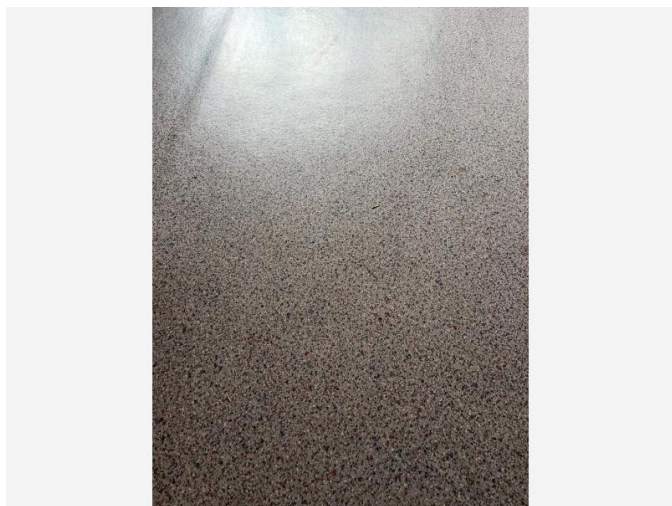
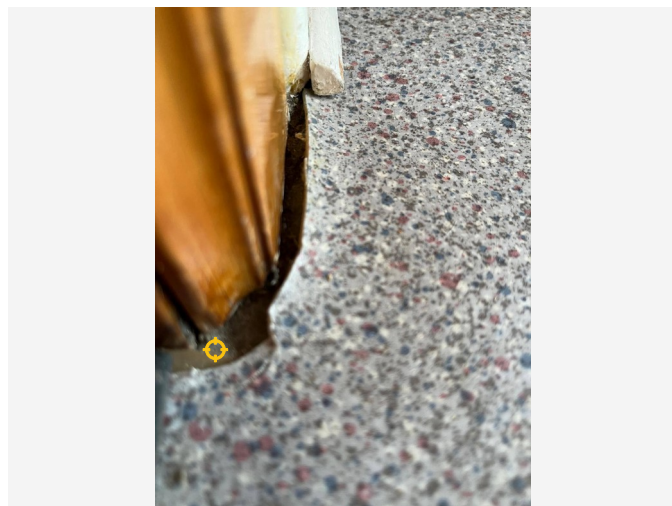
Geen asbest

#	Type	Referentie	Resultaat
14.1	Puntmonster	MAR004	Geen asbest

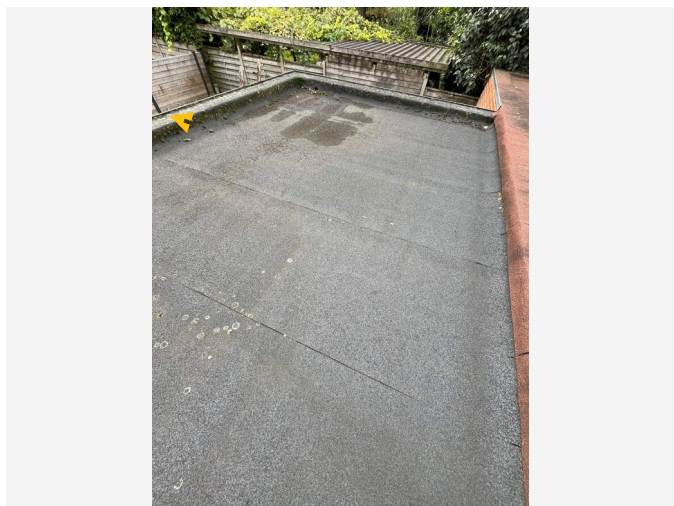
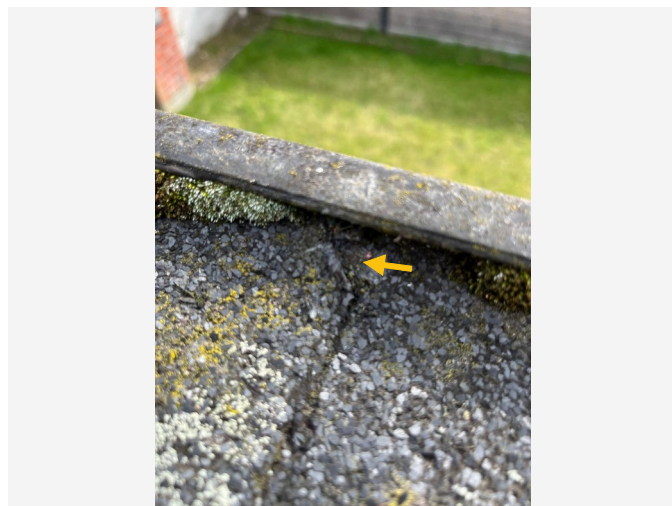
Fiche 15: plat dak - roofing - garage

Geen asbest

#	Type	Referentie	Resultaat
15.1	Puntmonster	MAR005	Geen asbest

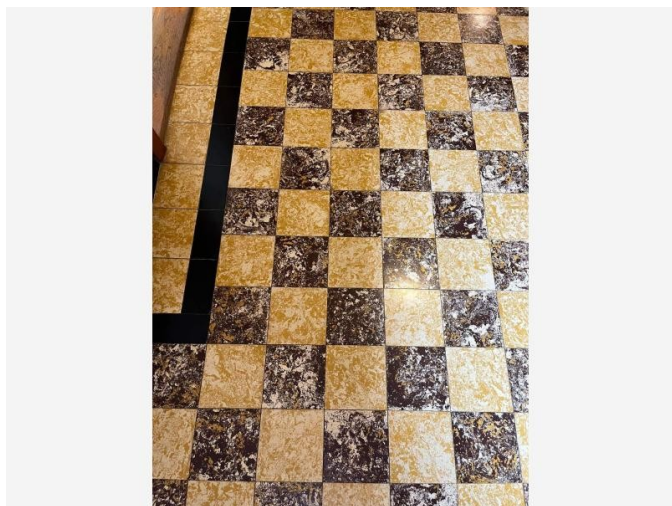
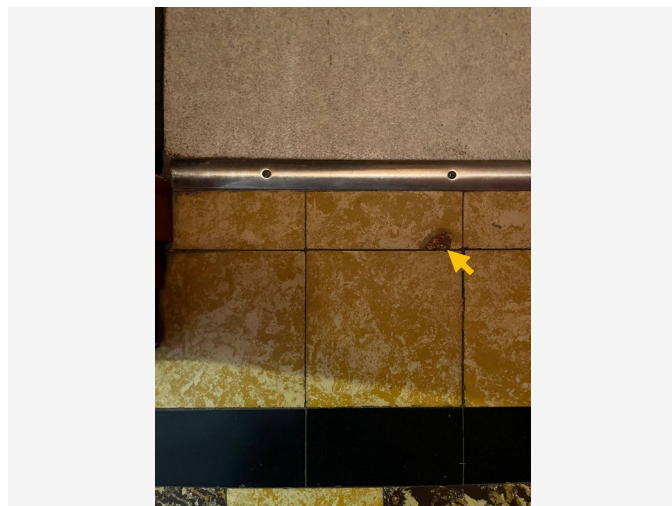
Geen asbest

#	Type	Referentie	Resultaat
16.1	Puntmonster	MAR001	Geen asbest

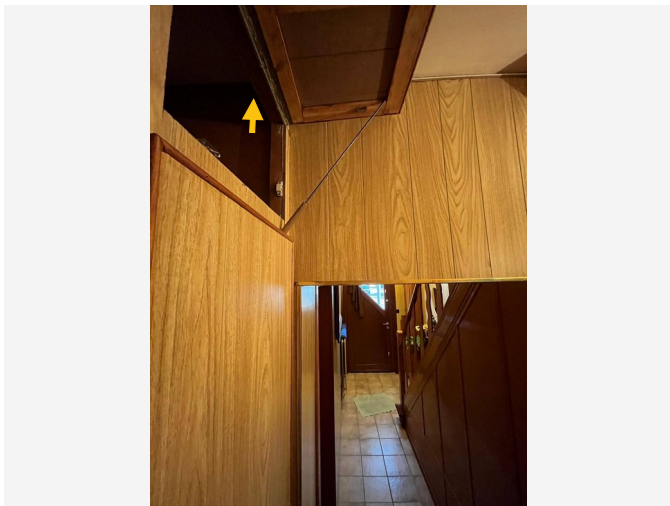
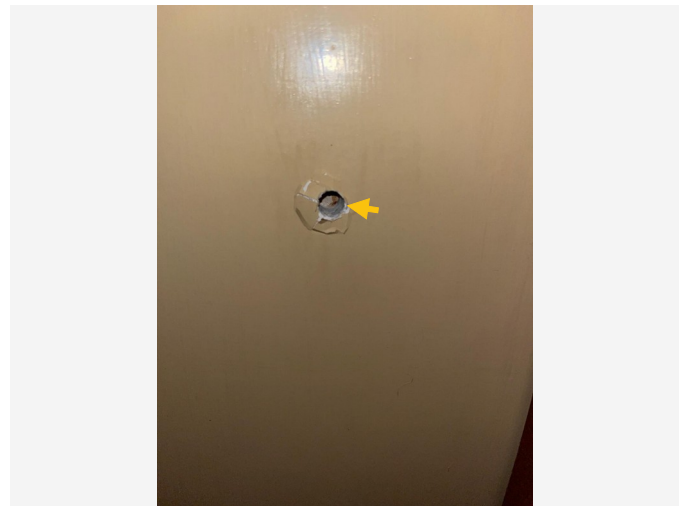
Geen asbest

#	Type	Referentie	Resultaat
17.1	Mengmonster	MAR008	Geen asbest

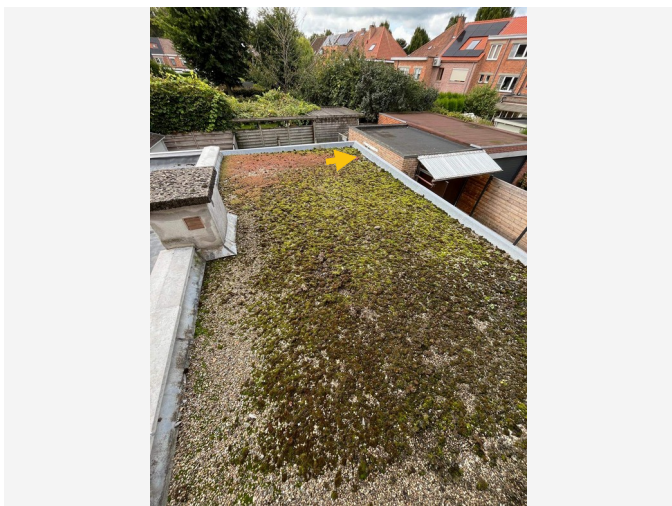
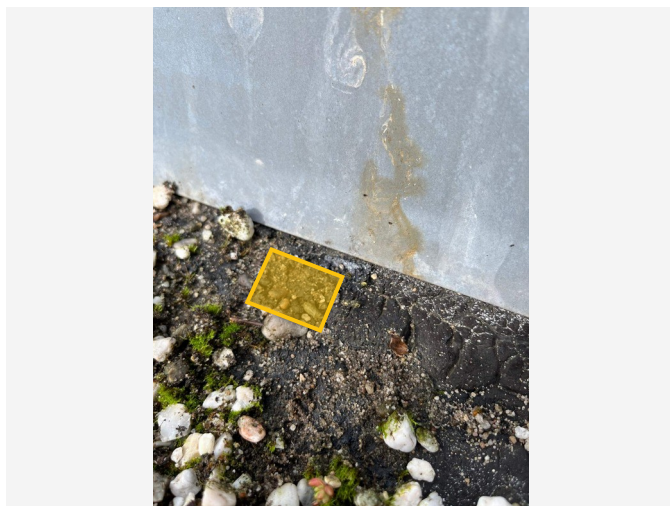
Fiche 18: plat dak - asfaltvilt

Geen asbest

#	Type	Referentie	Resultaat
18.1	Puntmonster	MAR006	Geen asbest

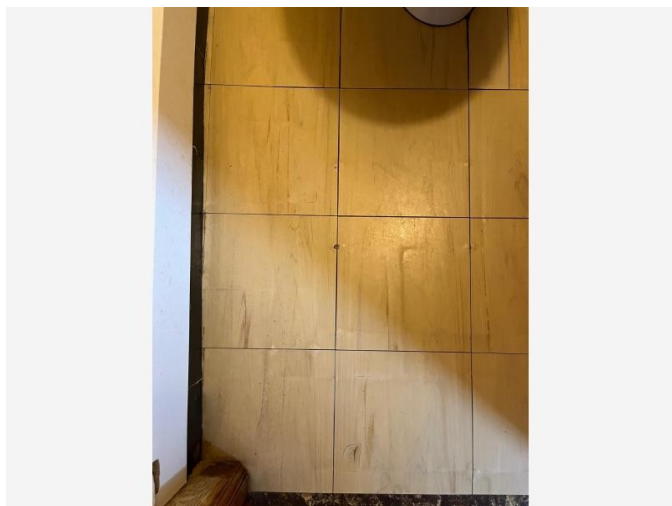
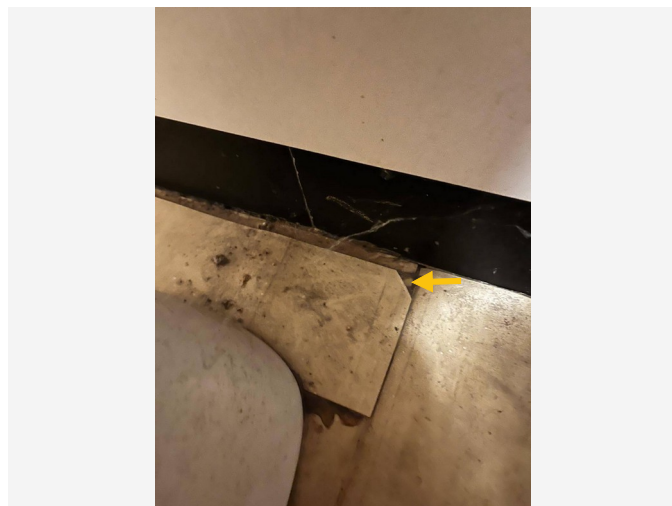
Geen asbest

#	Type	Referentie	Resultaat
19.1	Puntmonster	MAR002	Geen asbest
